Alahärmän koulukeskus

Soittotupa

Kuntoarvio

26.11.2019

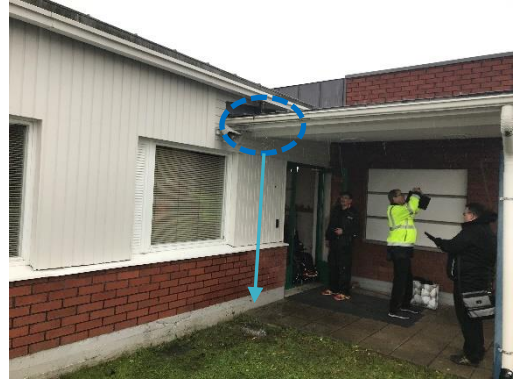
Kuva 7
Pohjoispuolen sisääntulokatoksen kattovesikouru vuotaa, vesi roiskuu ulkoseinää ja sokkeliä vasten.

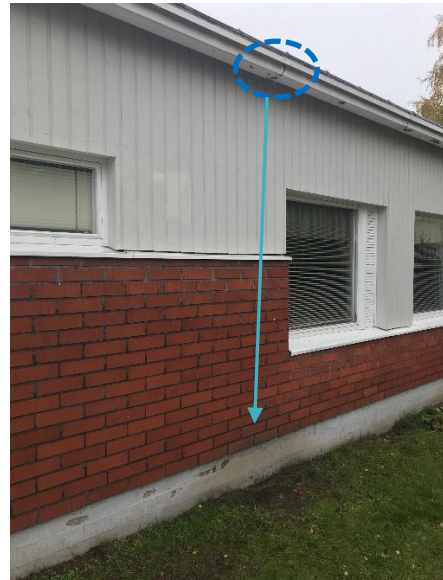
Kuva 9
Kattovesikouru vuotaa, vesi roiskuu ulkoseinää ja sokkeliä vasten.

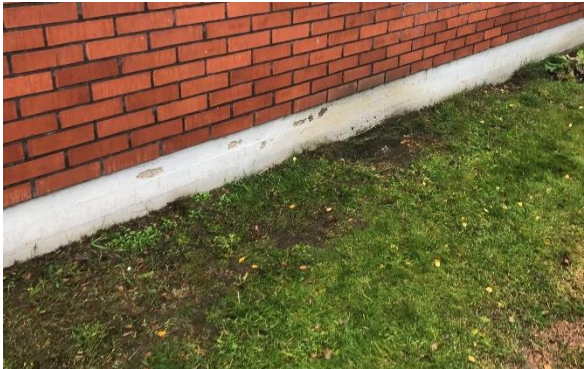
Kattovesiä roiskuu vuotavien kattovesikourujen kohdilta sekä osin myös syöksytorvien alla olevien sadevisusuppiloiden kohdalla vasten sokkelia, joka ylläpitää ja lisää rakenteen kosteusrasitusta.

Kuva 12
Sadevesikourujen vuodon seurauksena kattovesiä roiskuu sokkeliin ja julkisivuun.

- Sokkelin huoltomaalaus ja teräskorroosiovauriopisteiden kunnostus salaojitus- ja vedeneristystyön yhteydessä.

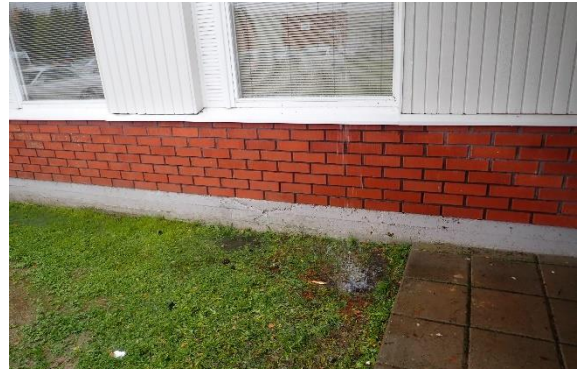
Kuva 13
Sadevesikourujen vuodon tai ylipadotuksen seurauksena kattovesiä roiskuu sokkeliin ja julkisivuun.

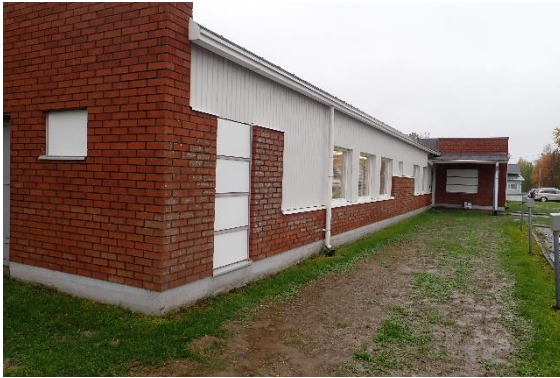
Kuva 14
Yleiskuva rakennuksen pohjoispuolen julkisivuista. Julkisivu on jonkin verran sammaloitunut.

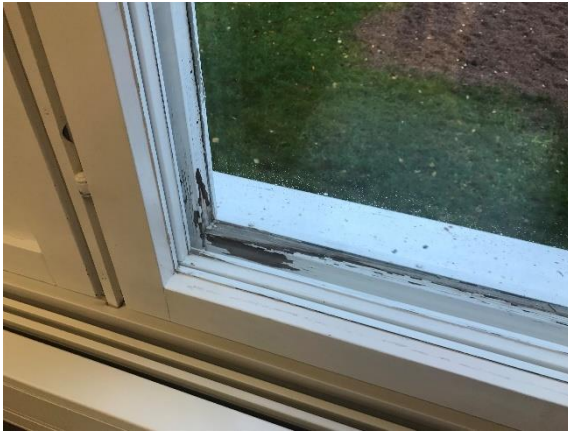
Ikkunoiden kunto vaihtelee ilmansuunnasta riippuen. Ikkunoiden yleiskunto on vain välttävä.

Kuva 20
Ikkunoiden ulkopuitteen puuosien maalipinnat ovat huonokuntoisia ja puuosissa on kosteudesta aiheutuvaa vaurioitumista.

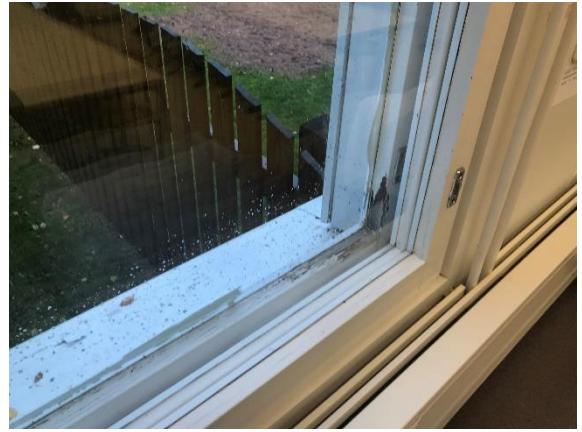
Kuva 21
Ikkunoiden ulkopuitteen puuosien maalipinnat ovat paikoin huonokuntoisia.

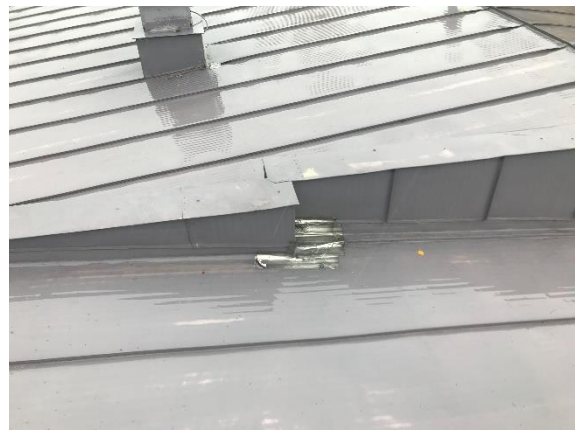
Kuva 28
Yleiskuva vesikatolta. Kulmauksessa on teippauksin paikattuja alueita (vuotojen seurauksena?).

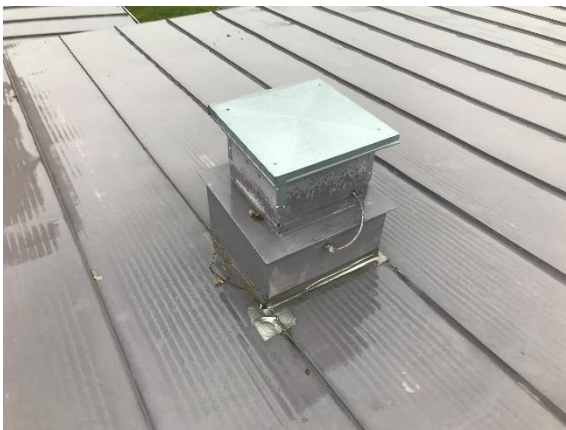
Kuva 29
Yleiskuva vesikatolta. Huippumurin taustalla on teippauksin paikattuja saumauksia (vuotojen seurauksena?).

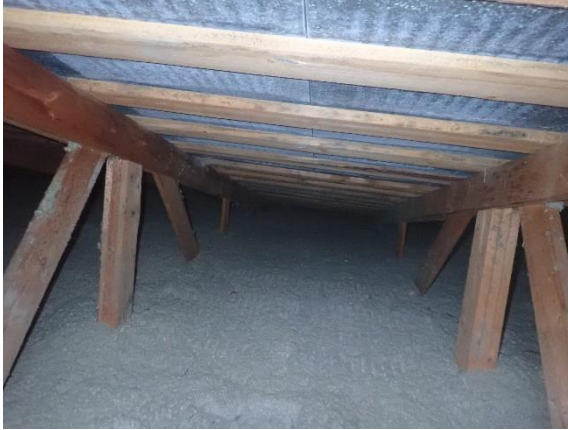
Kuva 31
Yleiskuva yläpohjatilasta. Vesikatteen alla ei ole aluskatetta. Yläpohjatilassa lämmöneristeen päällä on havaittavissa katteen kondensoinnista aiheutuneita vesijälkiä.

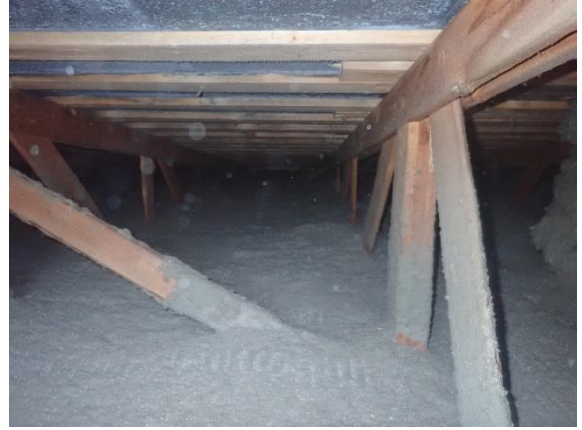
Kuva 32
Yleiskuva yläpohjatilasta. Vesikatteen alla ei ole aluskatetta. Yläpohjatilassa lämmöneristeen päällä on havaittavissa katteen kondensoinnista aiheutuneita vesijälkiä.

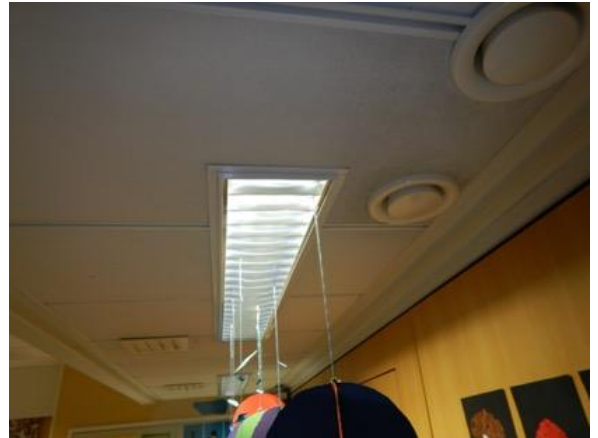
Kuva 50
Ilmanvaihdon pääte-elimissä on suojaamatonta mineraalivillaa.

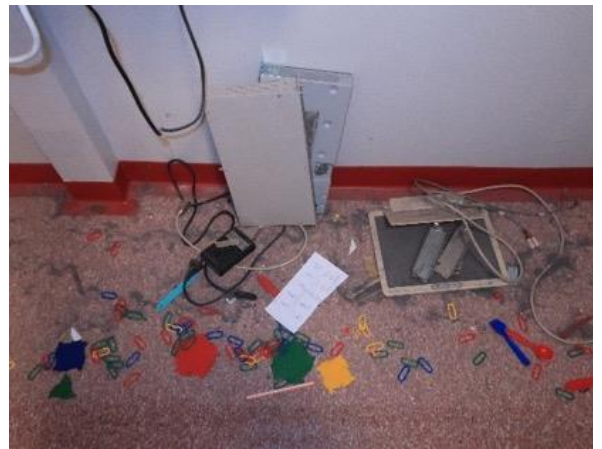
Kuva 53
Likainen keskuskomero.
