Alahärmän koulukeskus, yläaste

Koulukuja 2, 62300 Härmä

Kuntoarvio

27.11.2019

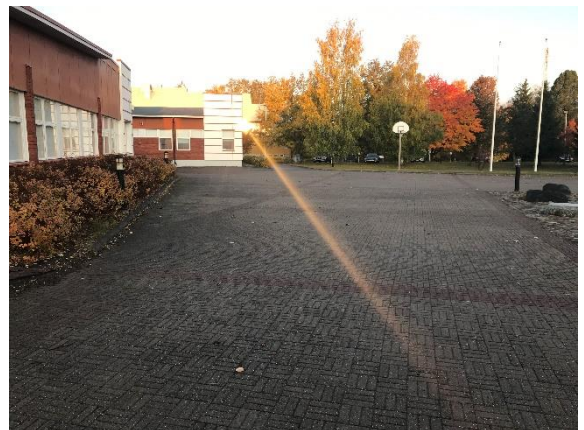
Kuva 4
Yläasteen ja ala-asteen välisellä alueella on vielä korjaamattomia asfalttialueita.

- Paikalliset asfaltoimattomien alueiden ja asfalttivaurioalueiden korjaukset.

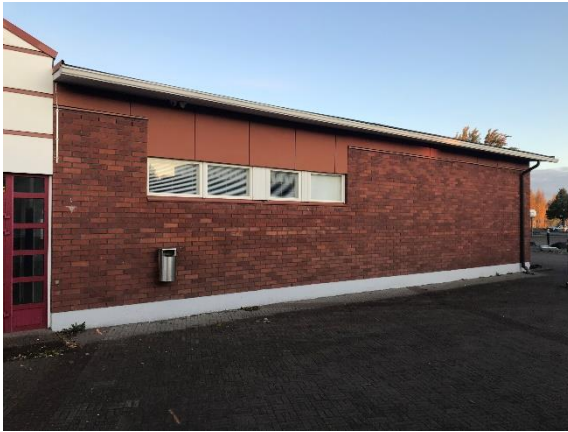
Näkyvillä olevissa sokkeleissa ei havaittu vaurioita, jotka viittaisivat perustusrakenteiden epätasaisiin tai haitallisiin painumiin. Sokkelien maalauspinnojen kunto on tyydyttävä.

Kuva 12
Rakennuksen betonisokkeleita.

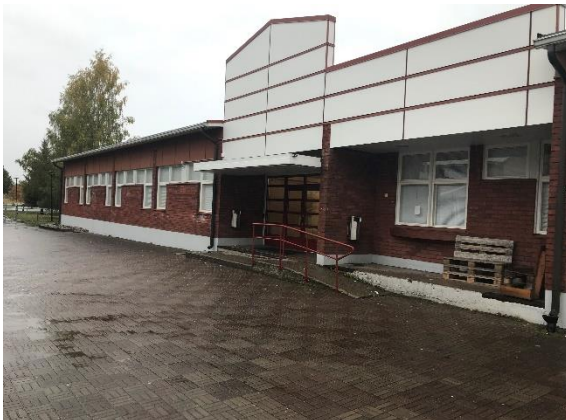
Rakennusten tiiliverhousjulkisivujen kunto on tyydyttävä. Tiiliverhouksissa ei havaittu merkittäviä rakenteellisia vaurioita, mutta julkisivutiilissä esiintyy paikoin kalkkihärmää, joka viittaa poikkeukselliseen kosteusrasituksen rakenteessa.

Rakennuksen levyverhoillut osat ovat tyydyttävässä kunnossa. Levyverhousten pinnoissa havaittiin paikoin kuluneisuutta.

Kuva 14
Rakennuksen julkisivun tiili- ja levyverhouksia.

- Rakennuksen ulkoseinien lämmöneristeiden kunnan mikrobiologinen selvitys, tiiliverhouksen taustan tuulettavuusedellytysten tarkastus.
- Ulkovaipan liittymien tiivistys ilmatiiviiksi.
- Peruskorjausvaiheessa julkisivuverhousten ja lämmöneristeiden uusinnat, mikäli eristeissä todetaan vaurioita ja rakenteen tuulettavuus on puutteellinen.

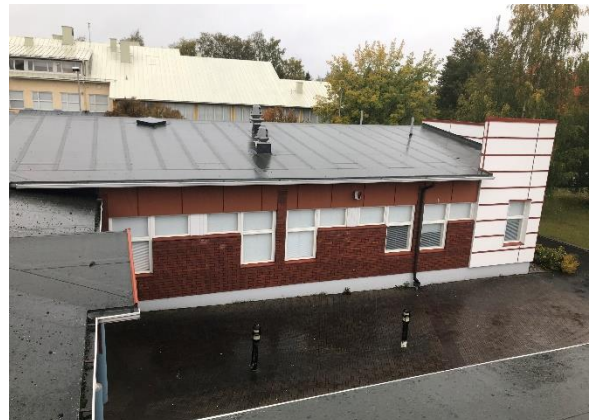
Kuva 15
Rakennuksen julkisivun tiili- ja levyverhouksia.

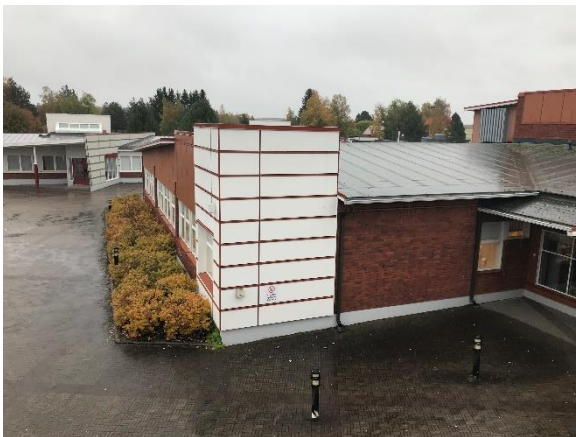
Kuva 16
Rakennuksen julkisivun tiili- ja levyverhouksia.

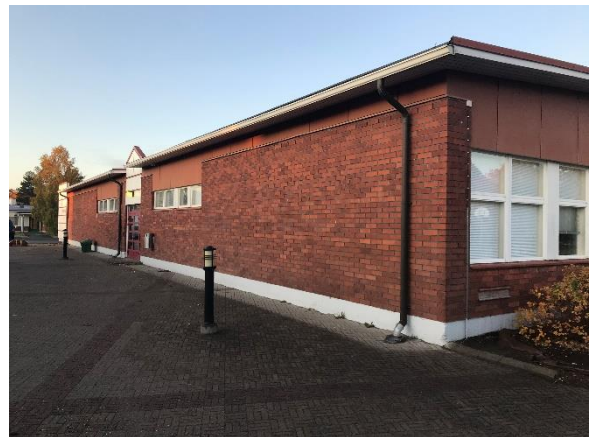
Kuva 17
Rakennuksen julkisivun tiili- ja levyverhouksia.

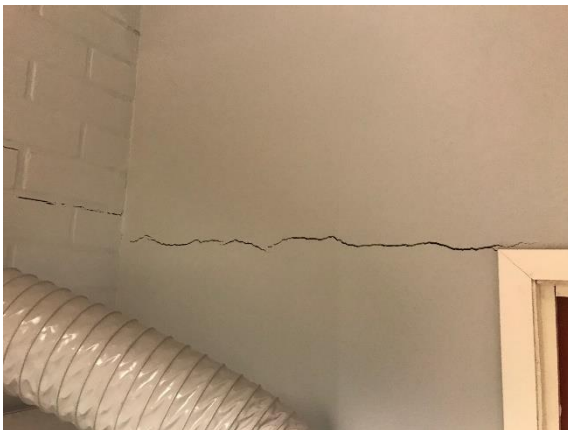
Rakennuksen ei-kantavat väliseinät ovat pääosin pinnoitettuja tiiliseiniä. Tiiliseinissä todettiin halkeamia eri puolilla rakennusta. Halkeamat on asiakirjatietojen perusteella kartoitettu jo 01.03.1999 Insinööritoimisto Eero Kellberg:n Oy:n toimesta ja halkeamien sijainnit on kirjattu 01.03.1999 pohjapiirustuksiin. Peruskorjauksen aikaisesta kunnostamistoimenpiteistä ei ollut asiakirjatietoja käytettävissä.

Kuva 36
Tiiliväliseinien halkeamia.

- Tiiliväliseinien halkeamien korjaus
- Halkeamien koon ja muodonmuutosten seuranta, painumasyiden arviointi.

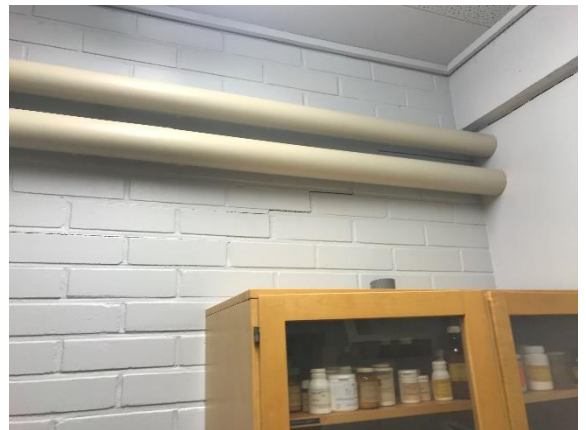
Kuva 37
Tiiliväliseinien halkeamia.

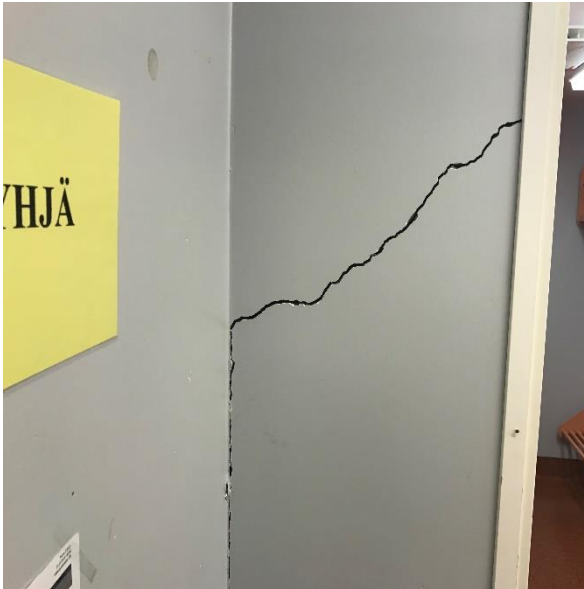
Kuva 38
Tiiliväliseinien halkeamia.

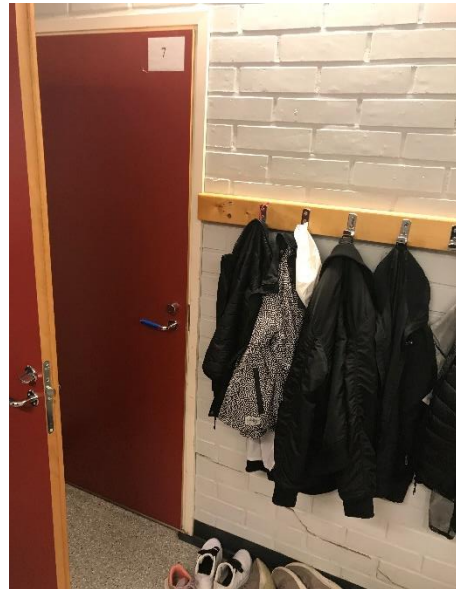
Kuva 39
Tiiliväliseinien halkeamia.

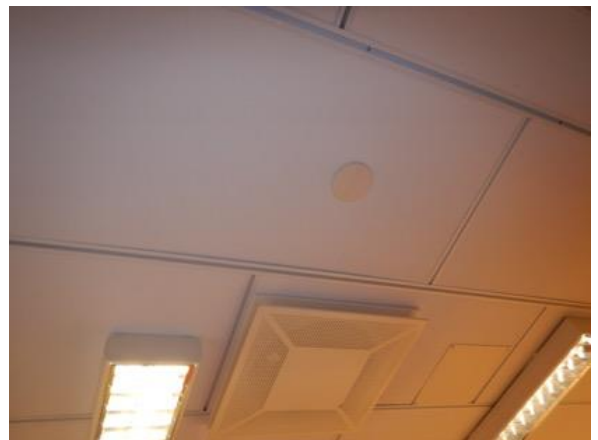
Kuva 62
Ilmanvaihdon pääte-elimissä on suojaamatonta mineraalivillaa.

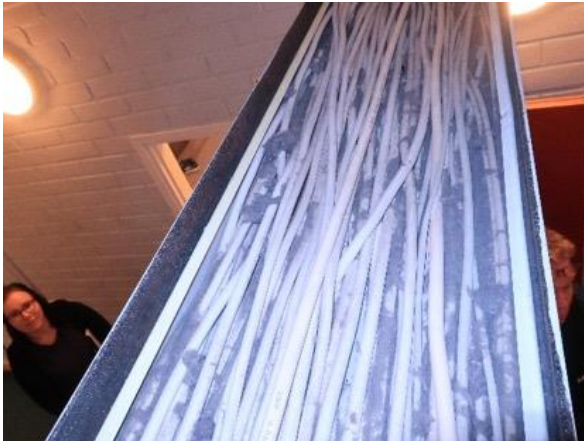
Kuva 63
Yleiskuva likaisesta kaapelihyllystä.

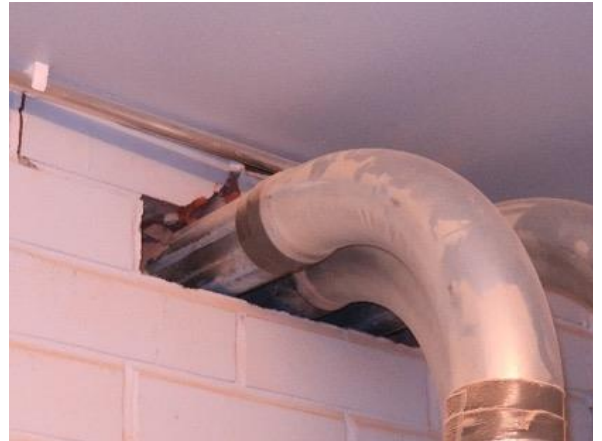
Rakennuksen paloläpiviennit ovat kaapelointireiteillä osin puutteelliset.

Kuva 64
Purunpoistotilan puutteellinen palokatko.

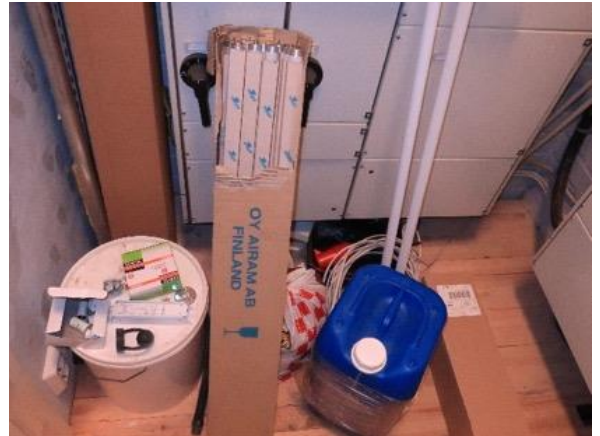
Sähkön pääjakelujärjestelmän käyttökelpoisuus nykyisiin vaatimuksiin nähden on hyvällä tasolla. Järjestelmän pääkeskus on pääkeskuskomeroon asennettu 400A tulppavaroke- / kahvarokekeskus. Pääkeskus on tyydyttävässä kunnossa. Pääkeskushuoneessa on runsaasti tilaan kuulumatonta tavaraa ja tila on likainen.

Kuva 66
Pääkeskustila on likainen.

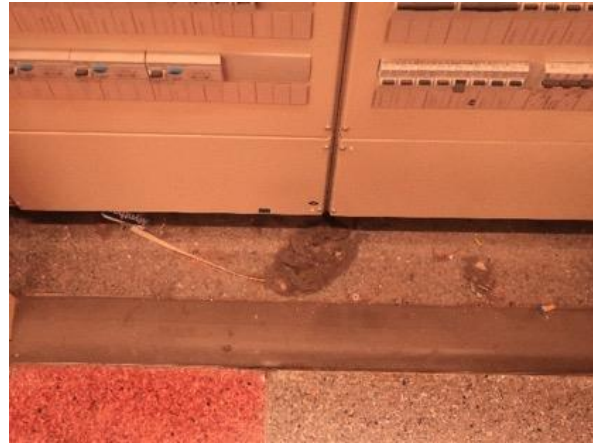
Kuva 68
Yleiskuva likaisesta keskuskomerosta.

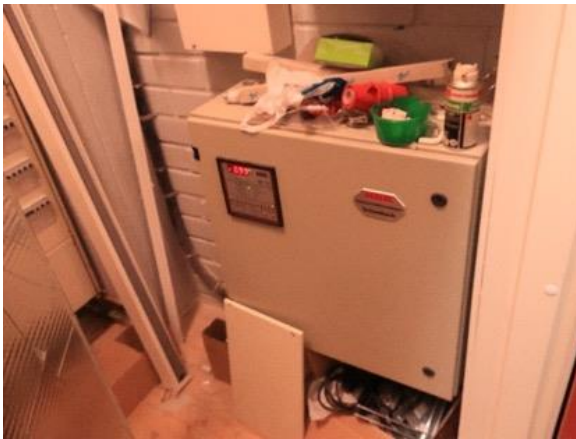
Kiinteistön pääkeskuskomeroon on asennettu loistehon kompensointia varten 50 kvar paristo. Pariston huollosta ei ole selvyyttä. Kompensointiparin edessä on käyttöä ja huoltoa haittaavia tavaroita, jotka tulee poistaa. Kompensointiparisto on aistinvaraisesti tarkastettuna tyydyttävässä kunnossa.

Kuva 69
Kompensointiparisto.
