**ALAHÄRMÄN KOULUKESKUS  
YLÄKOULU  
”OPINKARTANO”**

**Koulukuja 5, Härmä**

**KUNTOARVIO**

**29.12.2011**

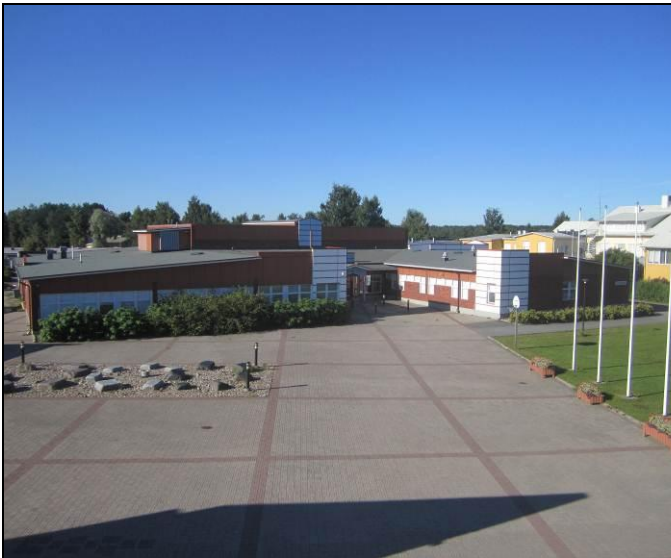
RAK-kuva 1. Yleiskuva peruskorjatusta piha-alueesta. Pintarakenteet ovat hyvässä kunnossa.

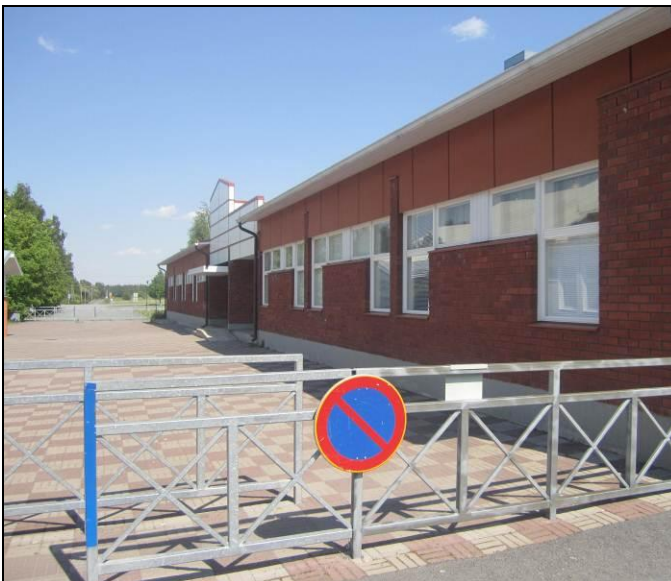
RAK-kuva 3 Metallirakenteinen aita. Aita on hyvässä kunnossa

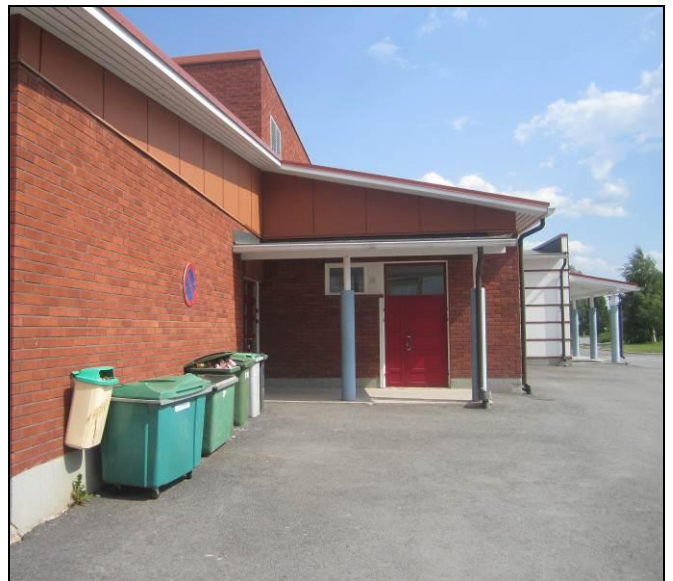
RAK-kuva 4 Jätteiden keräyspiste etelän puoleisella alueella. Keräyspiste on kattamaton. Jätteiden keräys muovisin keräysastioin

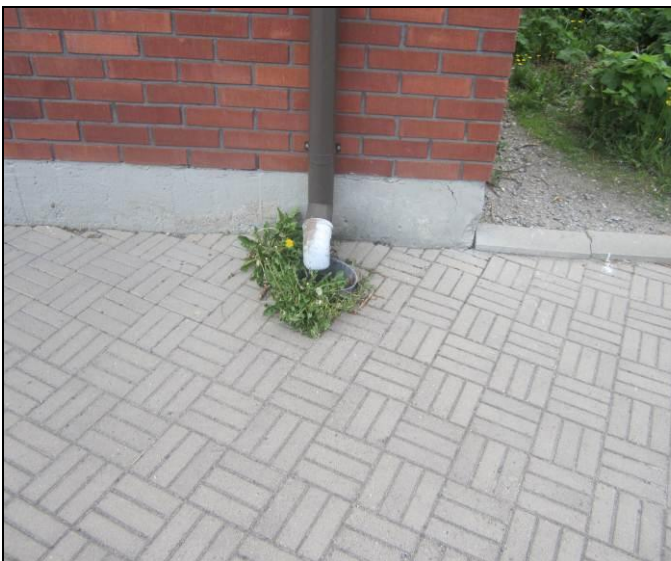
RAK-kuva 7 Kattovesien poistot tapahtuvat syöksytovista sadevesisuppiloiden kautta erilliseen sadevesijärjestelmään

Rakennuksen ympärillä olevien salaojien toiminta sekä katto-vesijärjestelmän toiminta tulee varmistaa tarkastelujakson alussa tehtävällä videokuvauksella ja putkistot on tarvittaessa huuhdeltava. Mahdolliset kunnostavat toimenpiteet arvioitava tutkinnan perusteella (ei kustannusvarausta PTS:ssa).

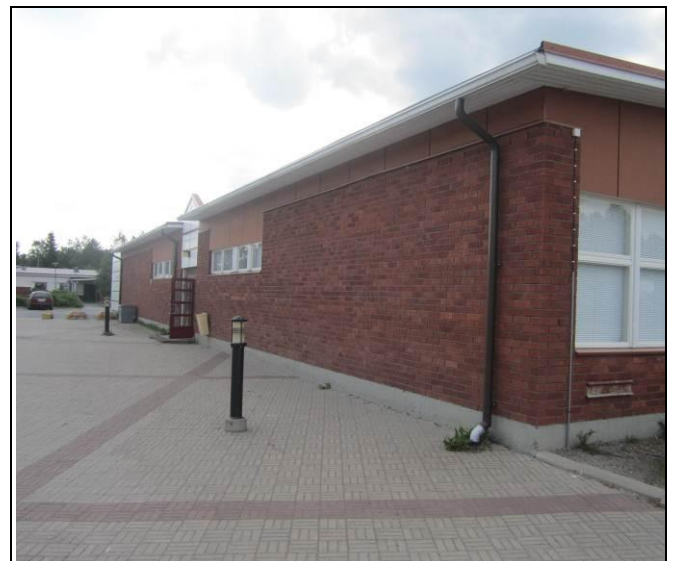
RAK-kuva 8 Tiili- ja levyverhoiltuja julkisivuja. Julkisivupinnat kokonaisuutena ovat tyydyttävässä kunnossa

Koulun julkisivujen kunto on kokonaisuutena tyydyttävä. Levy- ja puuverhottujen osien osalle on arvioitu aiheutuvan ylläpitävä huoltomaalaus tarkastelujakson puolivälissä.

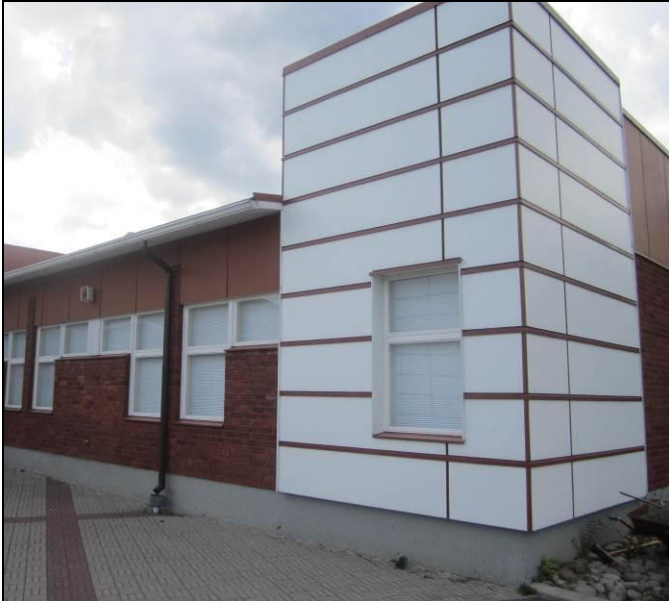
RAK-kuva 9 Levyverhoiltuja julkisivuja. Julkisivupinnat kokonaisuutena ovat tyydyttävässä kunnossa

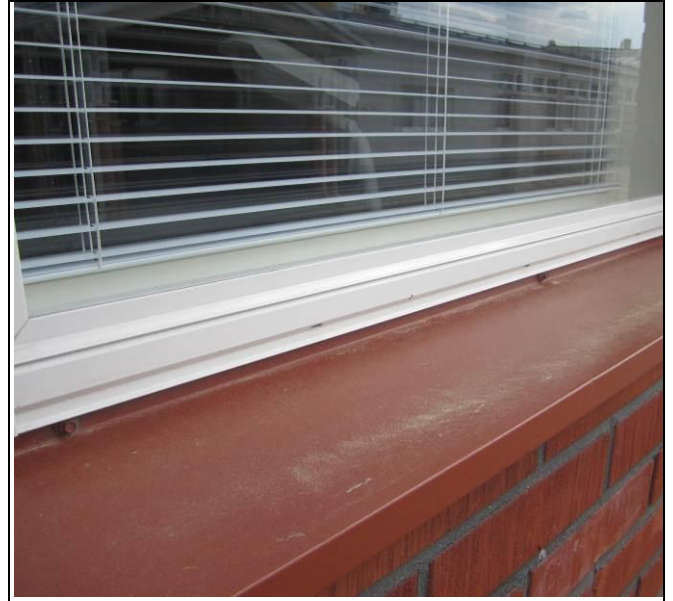
RAK-kuva 10 Uusittu hyväkuntoinen ikkuna ja vesipellitys

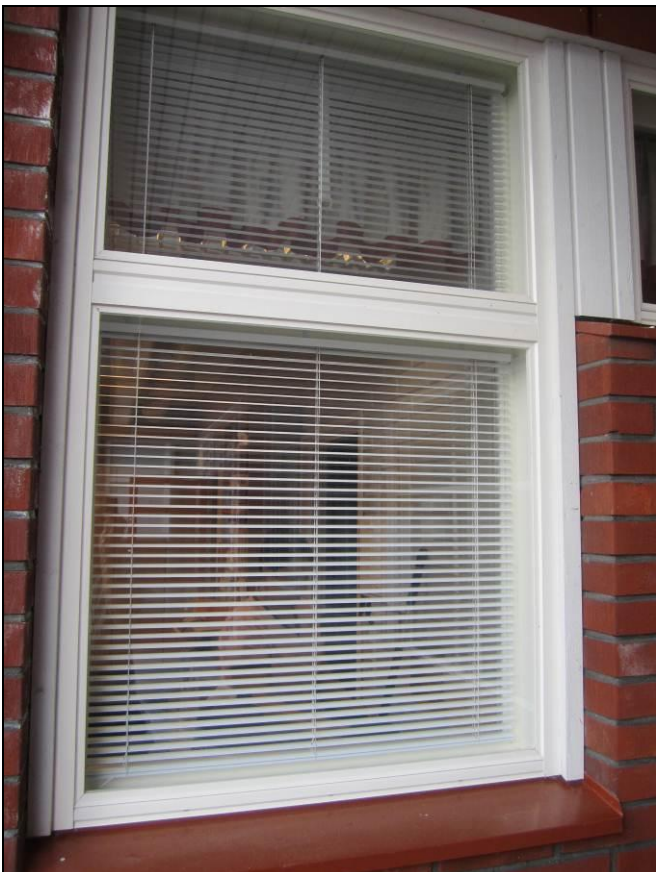
RAK-kuva 11 Uusittu hyväkuntoinen ikkuna

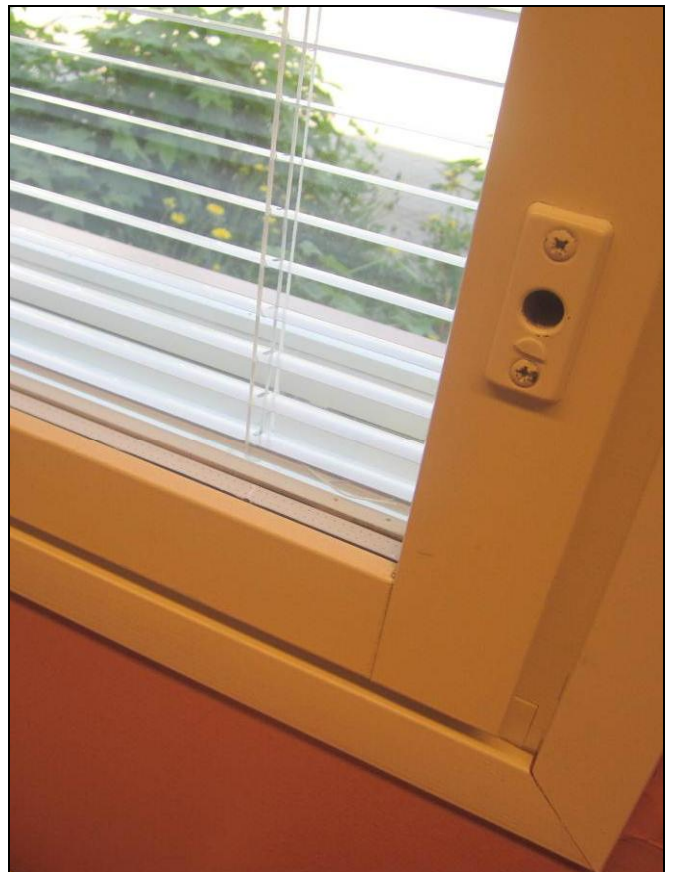
RAK-kuva 12 Uusittu hyväkuntoinen ikkuna

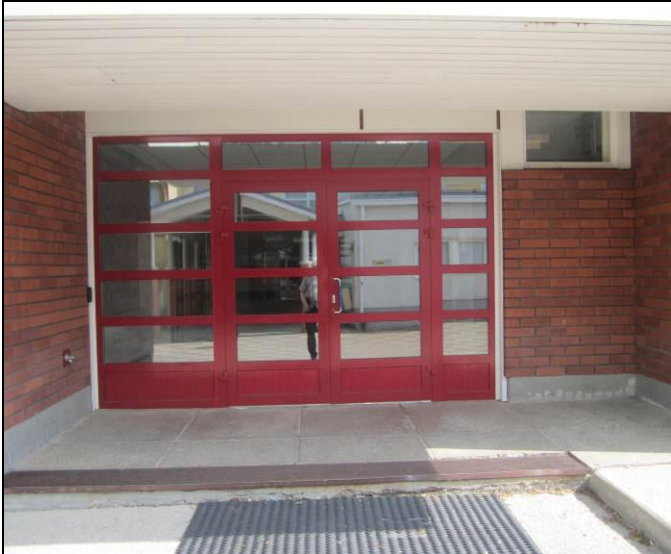
RAK-kuva 13 Uusittu alumiiniprofiilirakenteinen pääulko-ovi. Ovet ovat hyvässä kunnossa

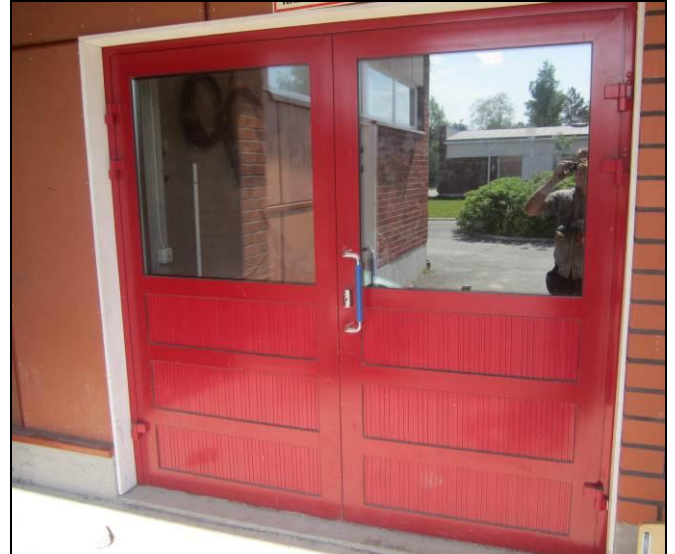
RAK-kuva 14 Uusittu alumiiniprofiilirakenteinen ulko-ovi. Ovet ovat hyvässä kunnossa

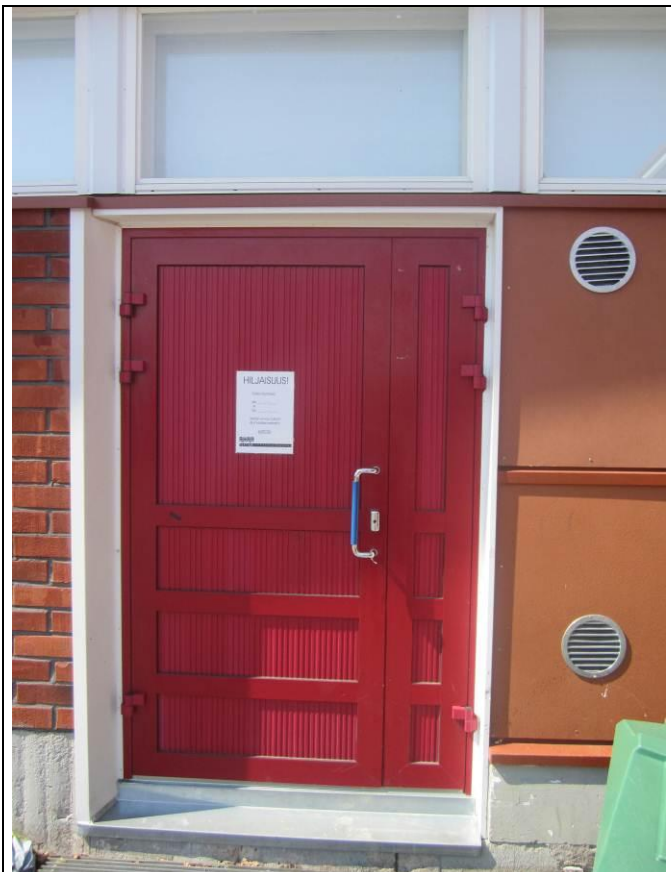
RAK-kuva 15 Uusittu alumiiniprofiilirakenteinen ulko-ovi. Ovet ovat hyvässä kunnossa

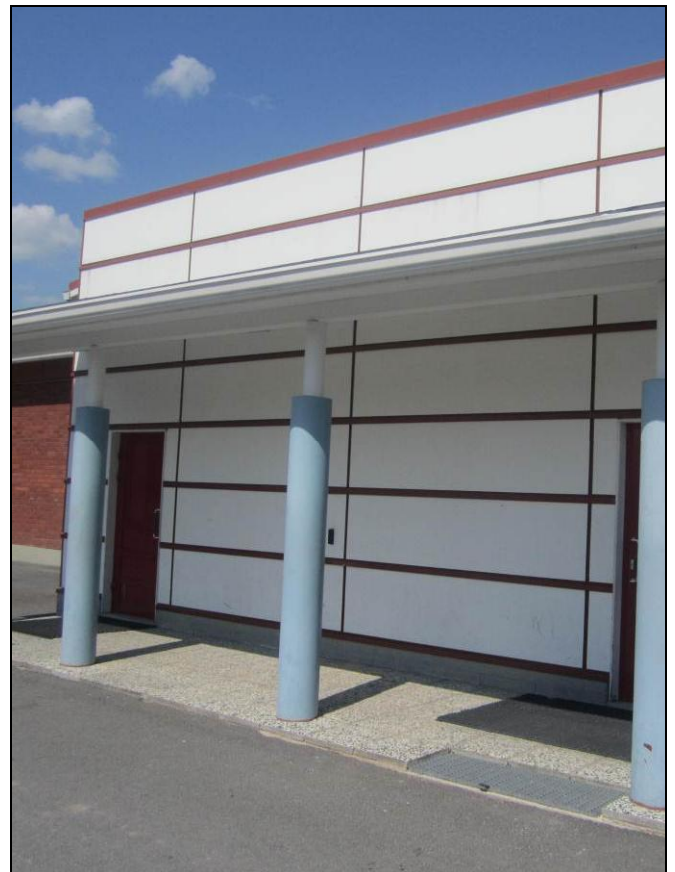
RAK-kuva 16 Hyväkuntoinen katosrakenne

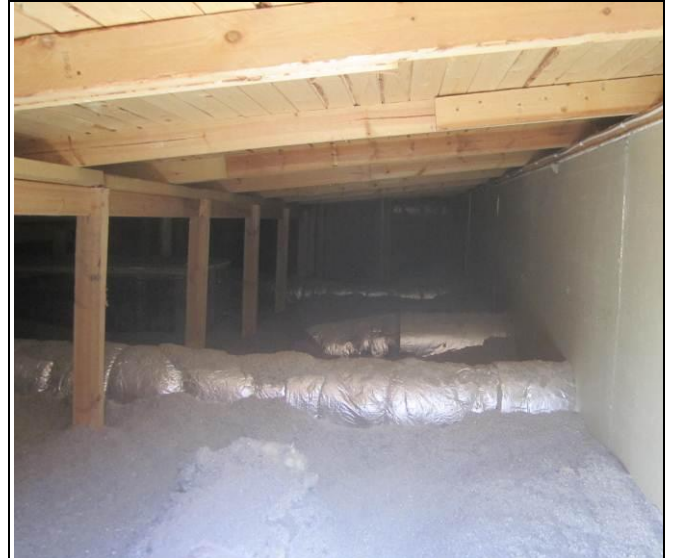
Yläpohjatiloja tarkasteltiin pistokoeluonteisesti palo-osastoittain. Tiloissa lämmöneristeenä on puhallusvilla. Yläpohjatila ovat tuuletuvia ja toimivia, tiloissa ei havaittu puutteellisesta tuulettuvuudesta tai kate- / läpivientivuodoista aiheutuneita kosteusjälkiä. Kantavissa puurakenteissa ei havaittu vaurioitumista (RAK-kuvat 18 ja 19)

RAK-kuva 18 Yläpohjatilaa. Tilan puurakenteita ja lämmöneristyksiä sekä putkis-toeristystä

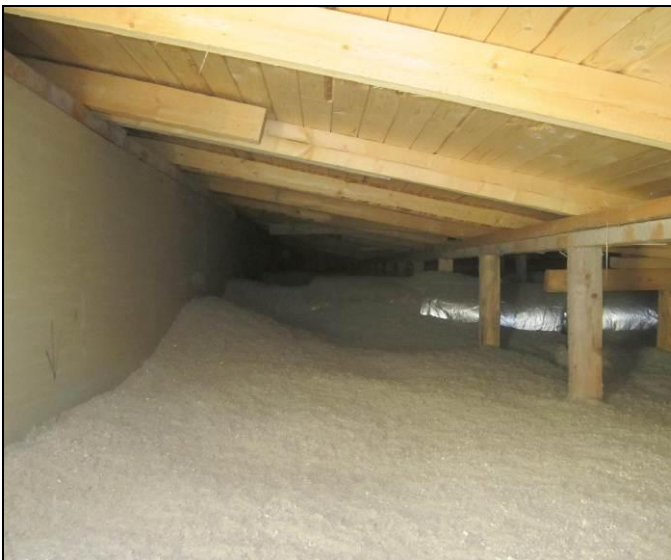
RAK-kuva 19 Yläpohjatilaa. Tilan puurakenteita ja lämmöneristyksiä

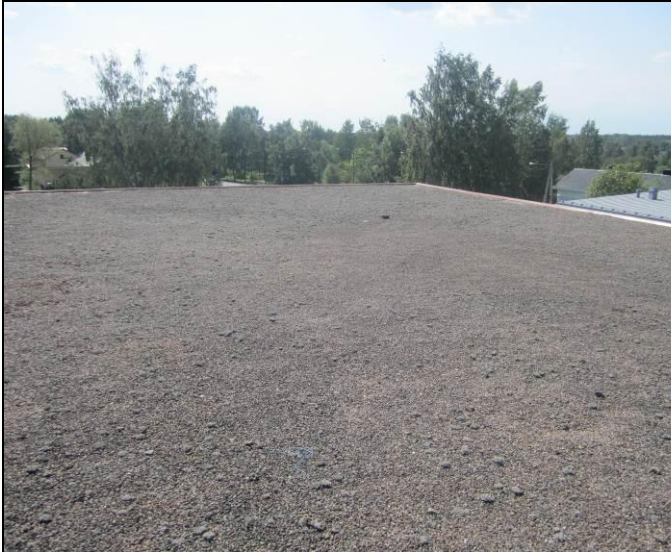
RAK-kuva 21 Yleiskuva vesikatolta (liikun-  
tasaliosa). Kate suojattu singelillä

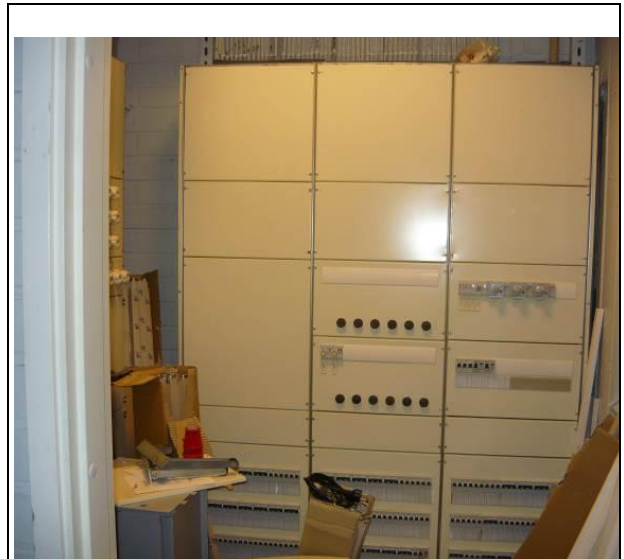
S- kuva 4. Keskustiloissa on ylimääräistä tavaraa.

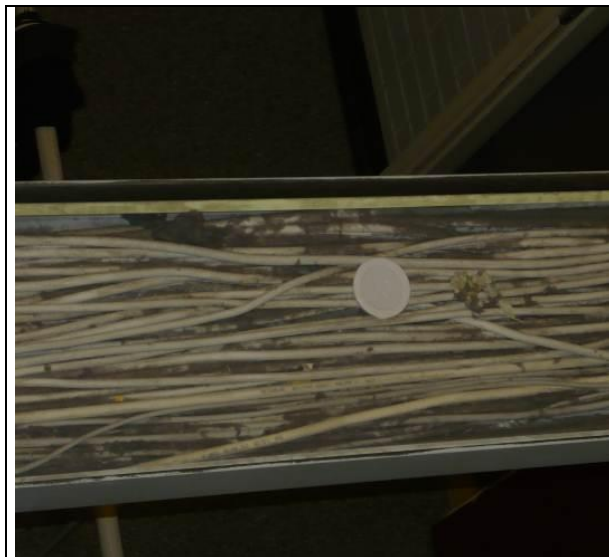
S- kuva 8. Kaapelihyllyillä on runsaasti likaa.

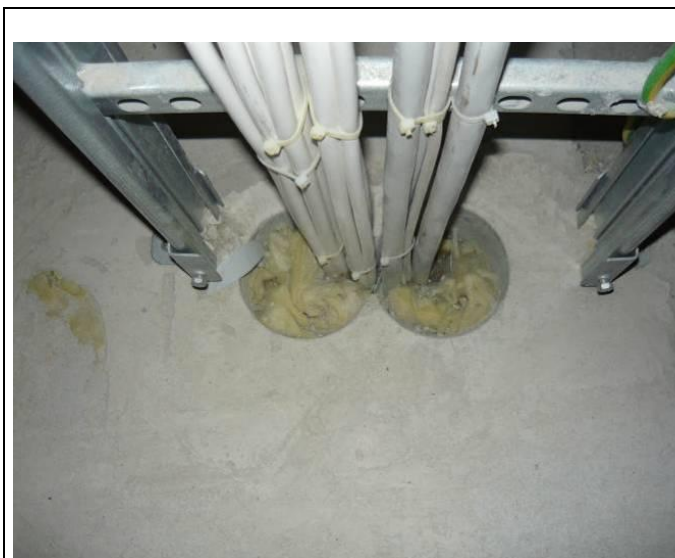
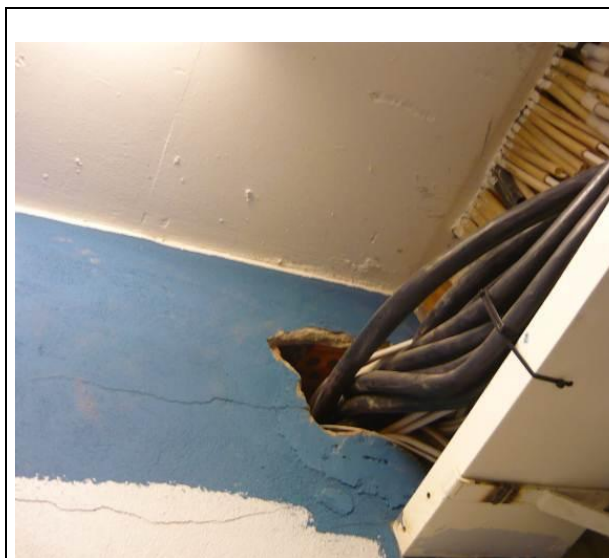
Kaapelointireittien paloläpiviennit ovat osin puutteellisia ja osa kokonaan auki.

S- kuva 9. Lämpivientien palokatkot ovat puutteellisia.

S- kuva 10. Lämpivientien palokatkot ovat puutteellisia.

- Tarkastetaan palo-osastojen läpiviennit ja korjataan puutteet

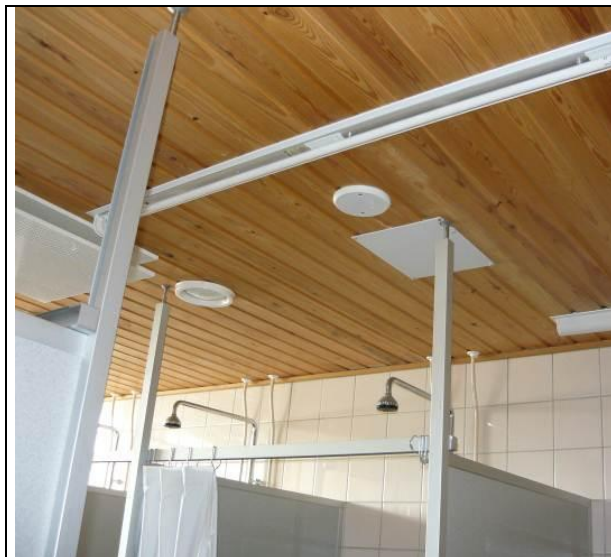
S-kuva 12. Osasta valaisimia puuttuu kupuja.

- rikkoutuneiden valaisimien uusiminen
- valaisimien uusiminen tilojen saneerausten yhteydessä
- vikavirtasuojien asennus tilojen saneerauksen yhteydessä
- räystäskourujen sulanapitokaapeleiden uusiminen.
