**ALAHÄRMÄN KOULUKESKUS
MUSIIKKIOPISTO
”SOITTOTUPA”**

Pirintie 3, Härmä

KUNTOARVIO

29.12.2011

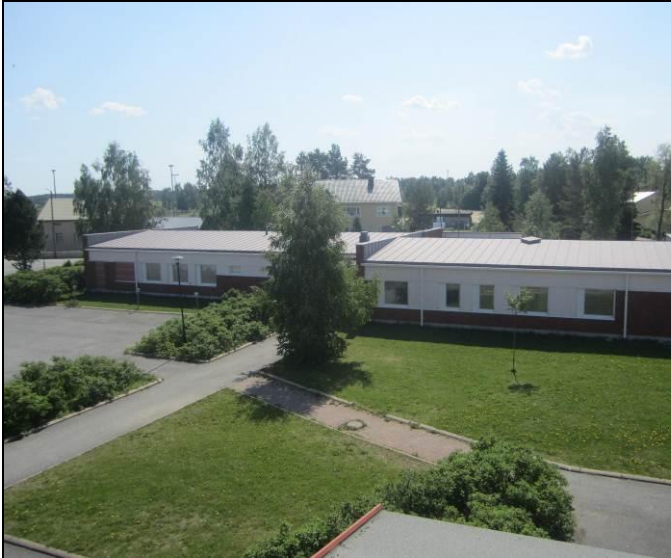
RAK-kuva 1. Yleiskuva piha-alueen nurmi-, kasvillisuus- ja asfalttipäällysteistä. Piha-alueen pintarakenteiden yleiskunto on tyydyttävä.

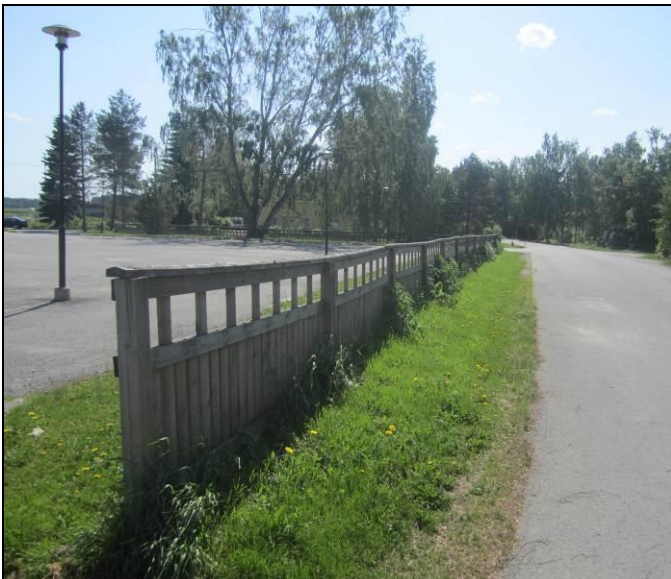
RAK-kuva 3 Puurakenteinen raja-aita. Aita on tyydyttäväkuntoinen

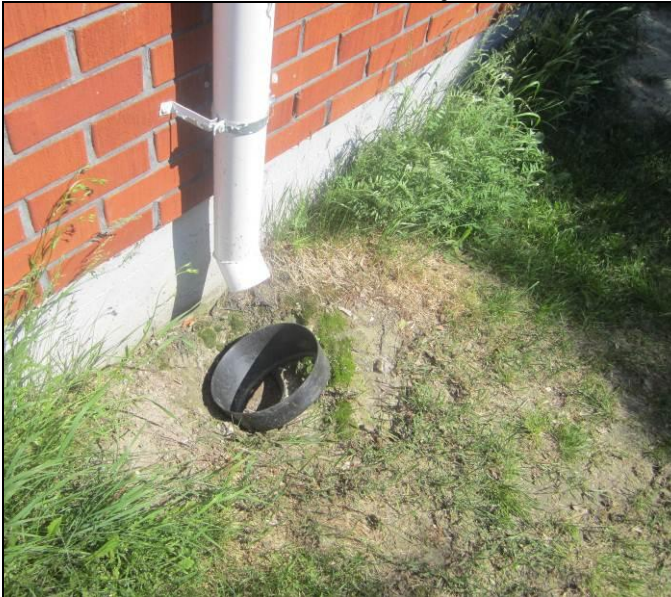
RAK-kuva 5. Vaurioitunut sadevesisuppilo

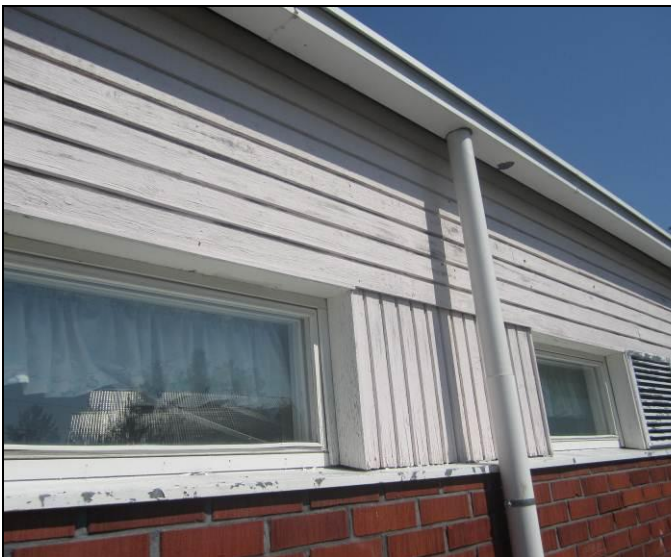
Julkisivun puuosien kunto vaihtelee. Osassa puuosista on selkeitä lahovaurioita ja maalauspinnot ovat ravistuneet ja kuluneet. Kokonaisuutena puuverhousosien kunto on vain välttävä.

RAK-kuva 7 Julkisivun puuverhouksia. Puuverhousten maalipinnat ovat kuluneita

Julkisivujen kunto tiiliverhottujen osien osalla on tyydyttävä. Puuverhousosien kunto on vain välttävä, osin huono. Puuverhousosat tulee tarpeellisessa laajuudessa uusita vaurioituneilta osin sekä yleisesti huoltokunnostaa / maalata 1- 3 vuoden kuluessa.

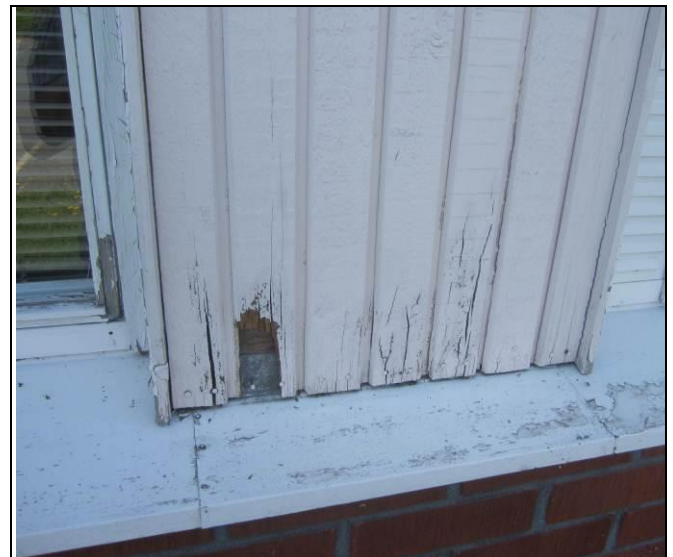
RAK-kuva 8 Puuverhousosien lahovaurioita

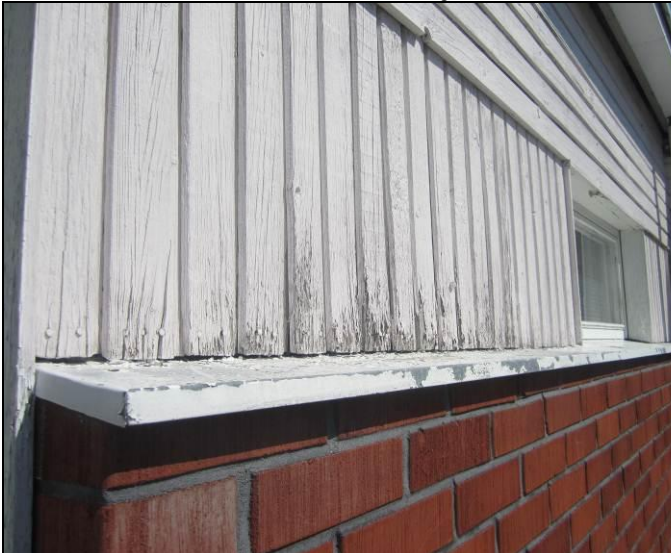
RAK-kuva 9 Julkisivun puuverhouksia. Puuverhousten maalipinnat ovat kuluneita

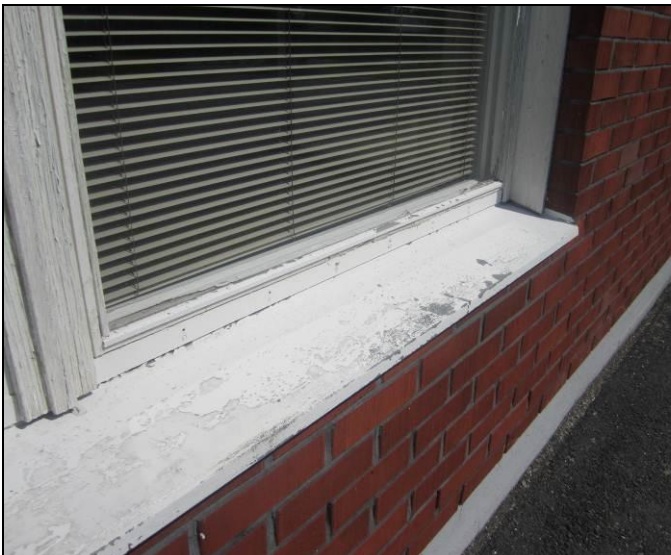
RAK-kuva 11 Ikkunoiden puuosissa on maalipinoitevaurioita. Vesipeltien maalipinnat ovat kuluneet

Alkuperäisten MSK-tyyppisten ikkunoiden kunto on yleisesti tyydyttävä / osin välttävä. Alkuperäiset ikkunat vesipellitukseineen suositellaan uusittavaksi 1- 3 vuoden kuluessa julkisivun puuosien korjausten kanssa samanaikaisesti.

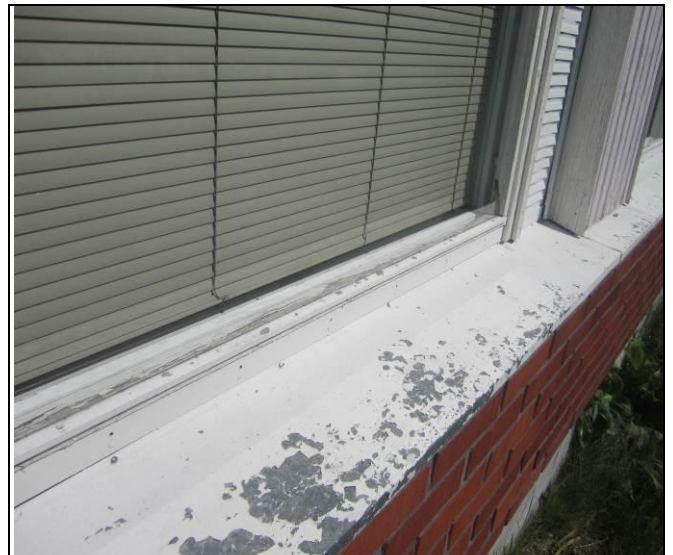
RAK-kuva 12 Ikkunoiden puuosissa on maalipinoitevaurioita. Vesipeltien maalipinnat ovat kuluneet

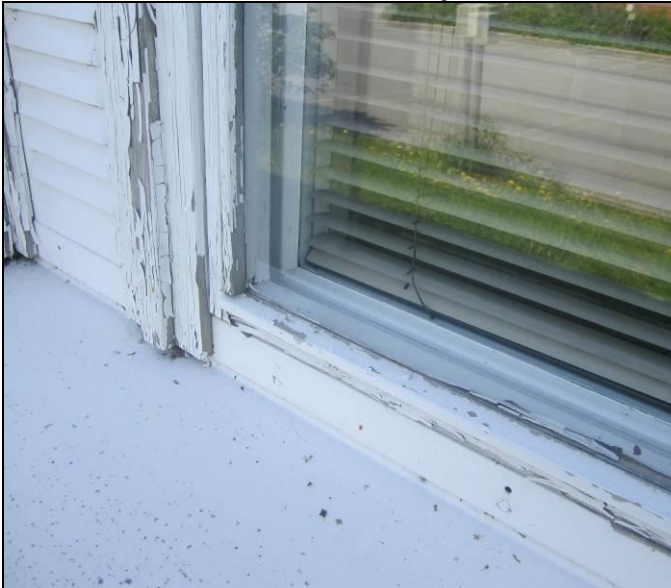
RAK-kuva 13 Ikkunoiden puuosissa on maalipinoitevaurioita. Vesipeltien maali-pinnat ovat kuluneet

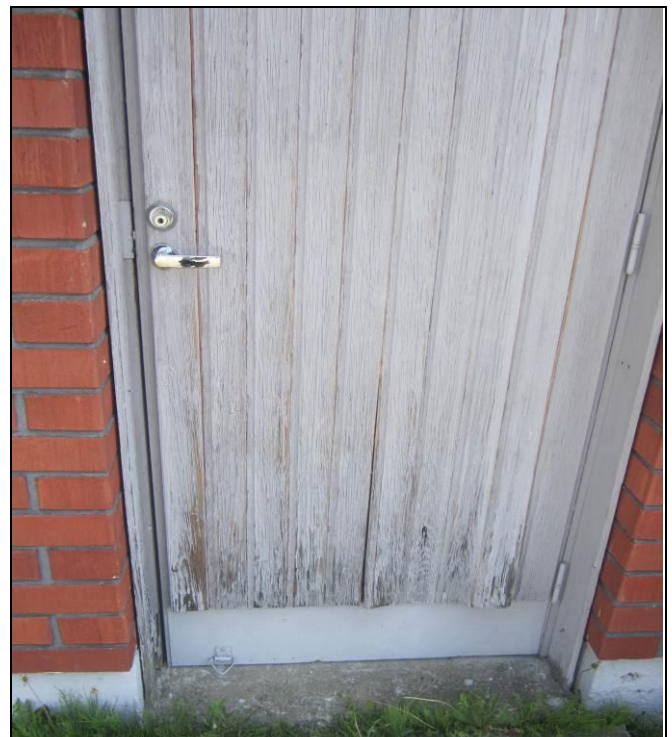
RAK-kuva 16 Teknisen tilan puurakenteinen ulko-ovi. Panelipinnat ovat vaurioituneet

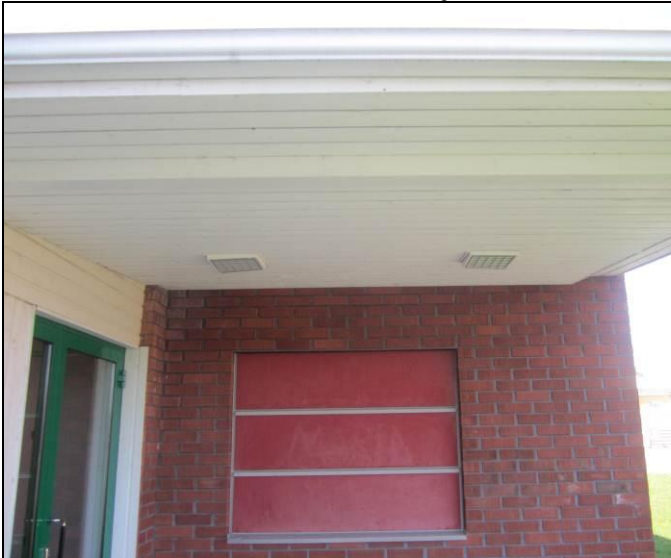
RAK-kuva
17

Sisäänkäyntikatoksen alakattojen puuosat ovat tyydyttävässä kunnossa.

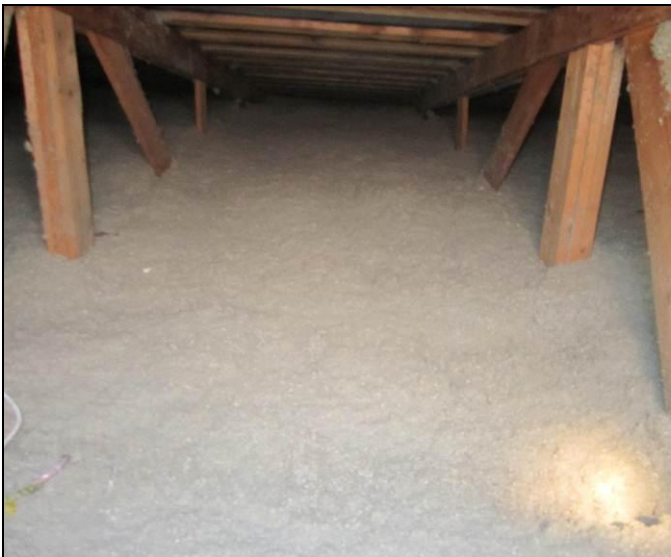
RAK-kuva
19

Yläpohjatiloja havainnoitiin pistokoeluonteisesti kahden eri katto-
luukun kohdalta yläpohjaan havainnoimalla ja tilaa valokuvaamalla. Yläpohjatilan tuulettavuus vaikuttaa toimivalta, tuulettavuusedellytykset räystäsreunoilta yläpohjatilaa. Puurakenteissa (kattotuolit, katealustalaudoitukset) ei havaittu merkittäviä näkyviä kosteusjälkiä tai muita vaurioita (RAK-kuva 19).

Yläpohjatilaa. Tilan puurakenteita ja lämmöneristyksiä

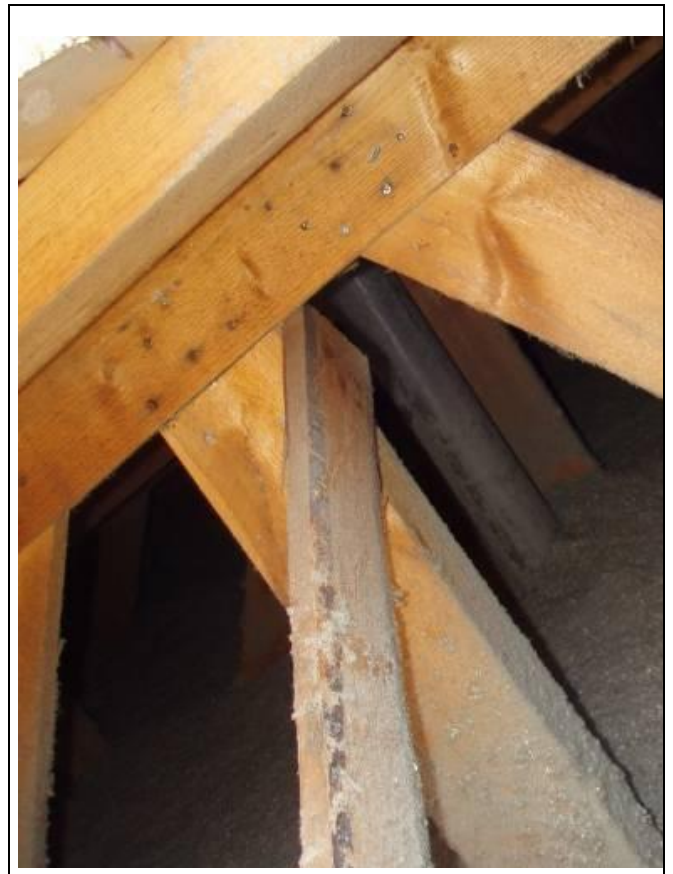
LVI- kuva 8. Tuuletusviemäri on eristämättä yläpohjassa.

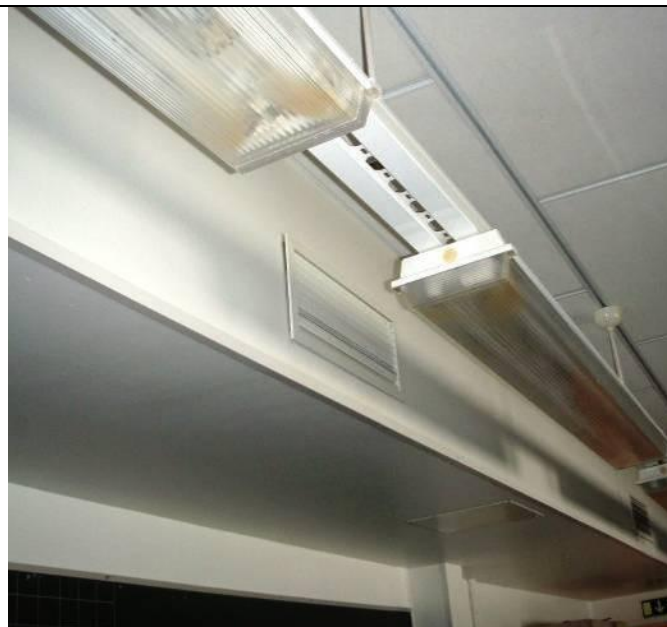
LVI- kuva 11. Tuloilmasäleet ovat osittain väännetty kiinni.

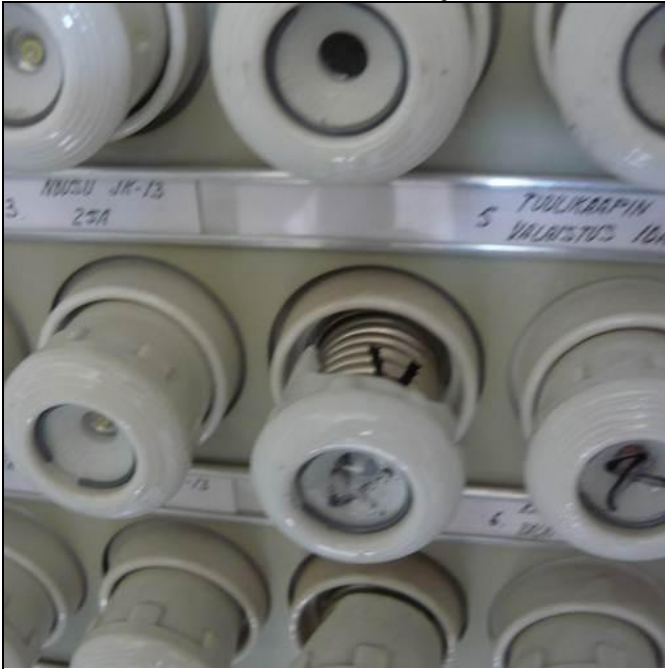
S-kuva 5. Rikkinäinen varokekansi tulee uusiksi.

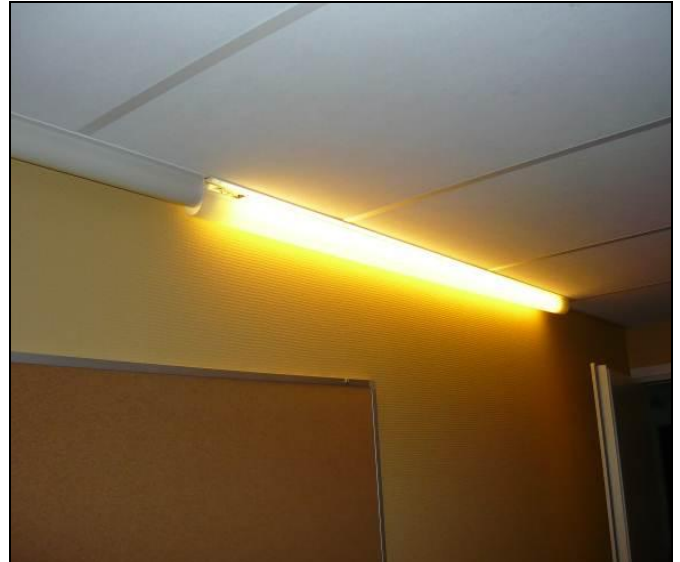
S-kuva 10. Käytävän valaisimen kupu on irronnut

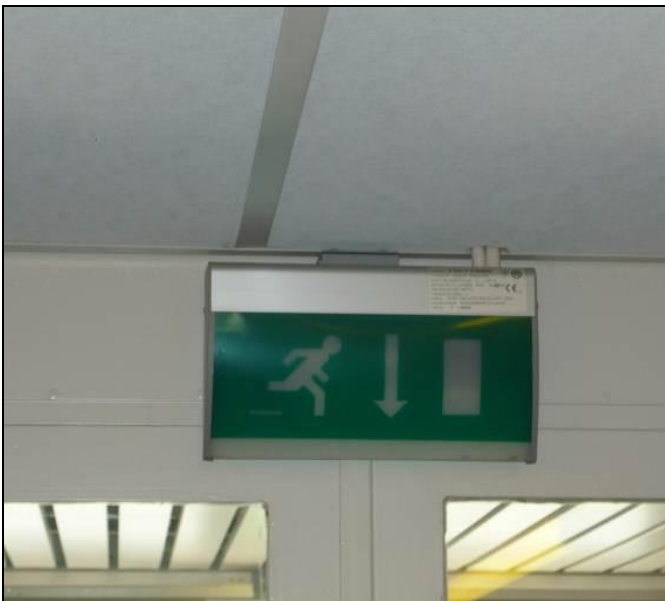
S-kuva 11. Yleiskuva pimeästä poistumistievalaisimesta.
