**ALAHÄRMÄN KOULUKESKUS
ALA-ASTE
”ANTINLINNA”**

Koulukuja 2, Härmä

KUNTOARVIO

29.12.2011

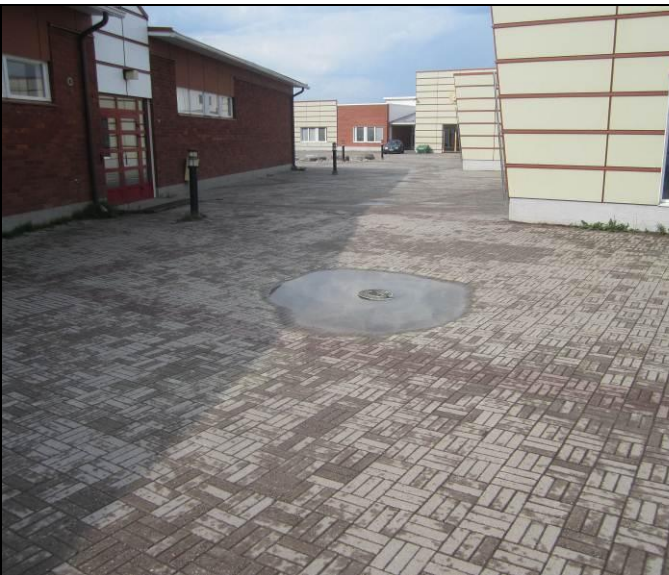
RAK-kuva 2 Asfaloitua kulkuväylää. Sadevesikaivo on osin ympäristöään korkeammalla

- Yksittäisten sidekiveysvaurioalueiden kunnostus, sadevesikaivojen ympäristöjen kunnostus vuoden kuluessa

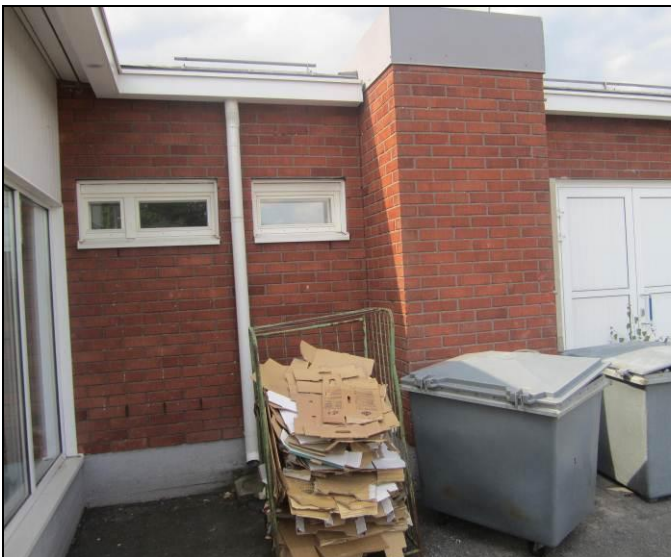
RAK-kuva 6. Jätteiden keräysastioita. Astiat ovat kattamattomana ulkoalueella

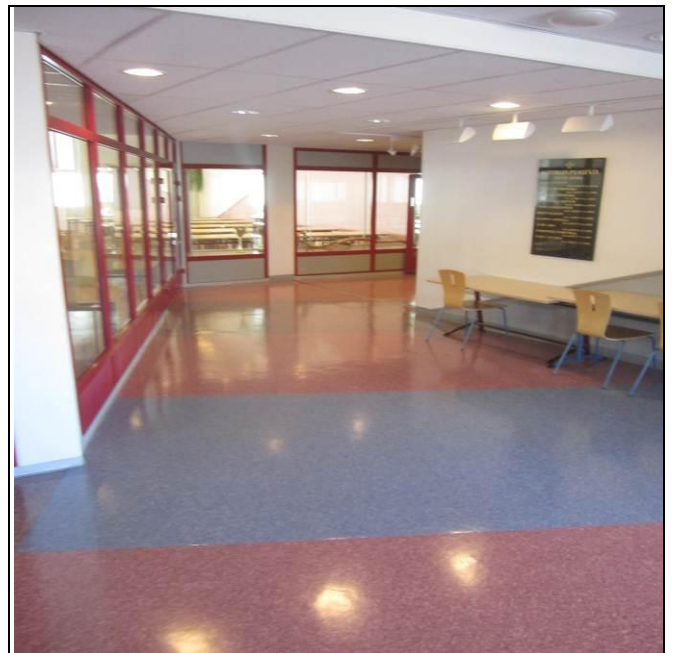
RAK-kuva 11 Ruokasalin lattiapinnoite kupruilee

- Alapohjarakenteen rakennetyypit ja kosteustilanne tulee selvittää erityisesti alueilla joissa mattopintojen kupruilua todettiin (ruokasali, käytävä ja aula osalla A1). PTS.ään on otettu kustannusvaraus vaurioiden korjauksiin 1-2 vuoden kuluessa (HUOM! Kustannukset ja korjaustapa tarkentuu tehtävien tutkimusten perusteella!).

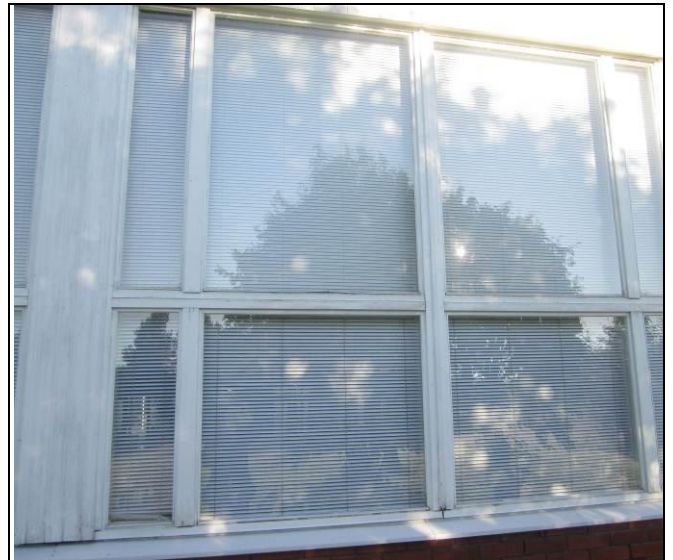
RAK-kuva 17 Ikkunarakenteita. Puuosien maalauspinnat hilseilevät. Vesipellityksissä on yksittäisiä mekaanisia kolhuja

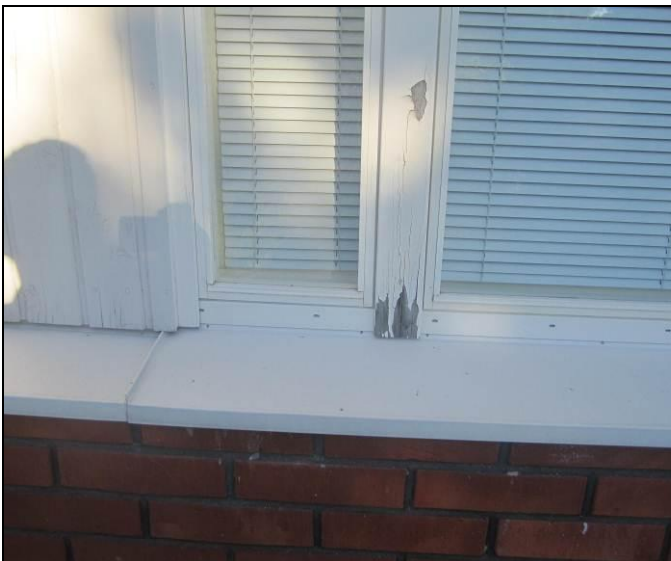
RAK-kuva 18 Ikkunarakenteita. Puuosien maalauspinnat hilseilevät.

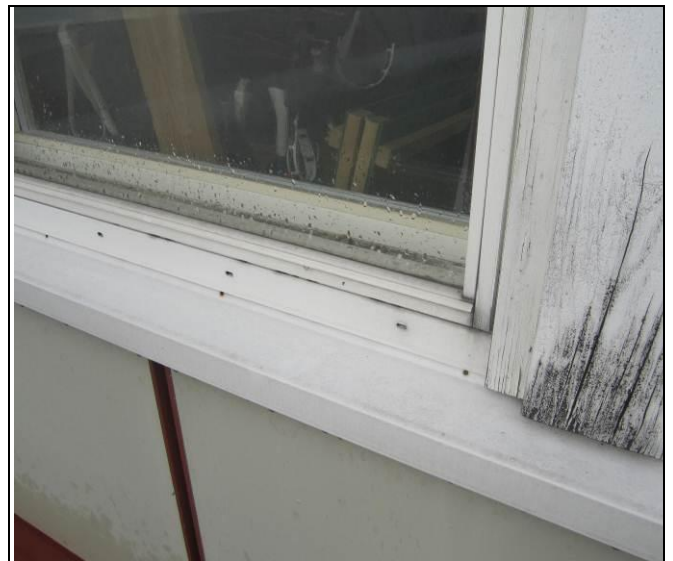
RAK-kuva 19 Ikkunarakenteita. Puuosien maalauspinnat hilseilevät.

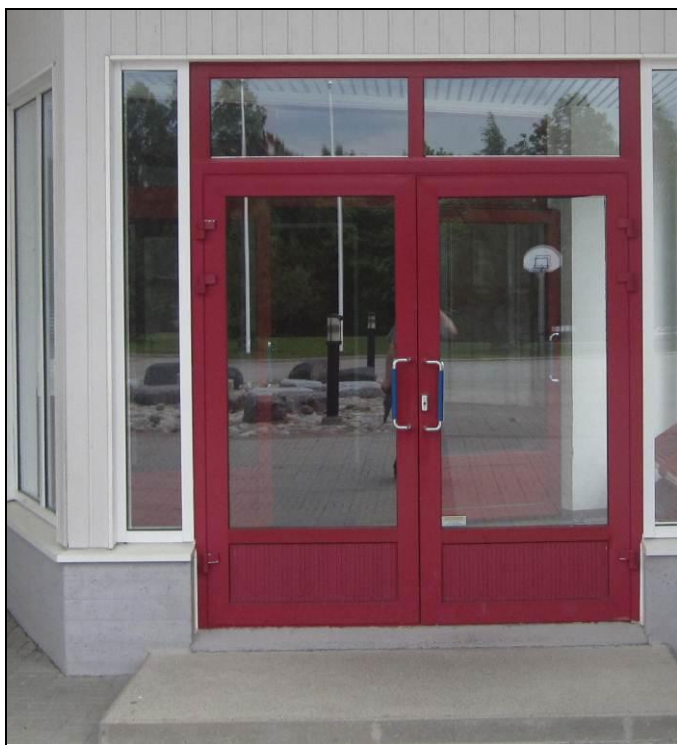
RAK-kuva 20 Ikkunarakenteita. Puuosien maalauspinnat hilseilevät.

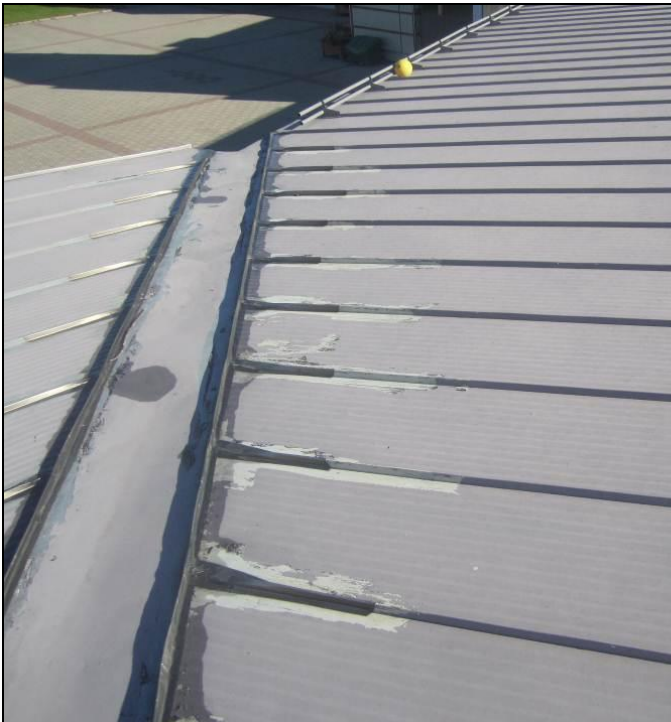
RAK-kuva 28 Yleiskuva pitkän jiirin alueelta. Jii-
rinpohjalla peltien saumoja on tii-
vistetty teippauksin ja massauksin.

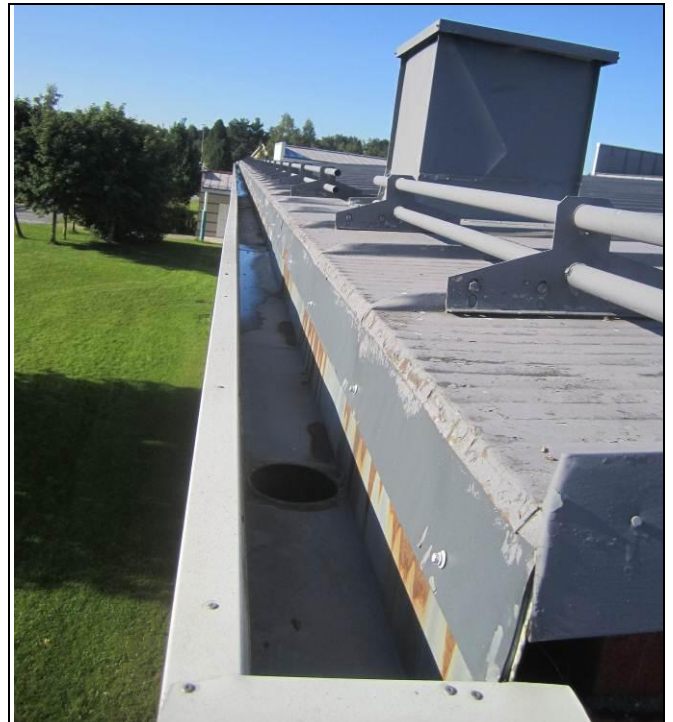
RAK-kuva 29 Yleiskuva pitkän jirrin alueelta. Jiirinpohjalla peltien saumoja on tiivistetty teippauksin ja massauksin.

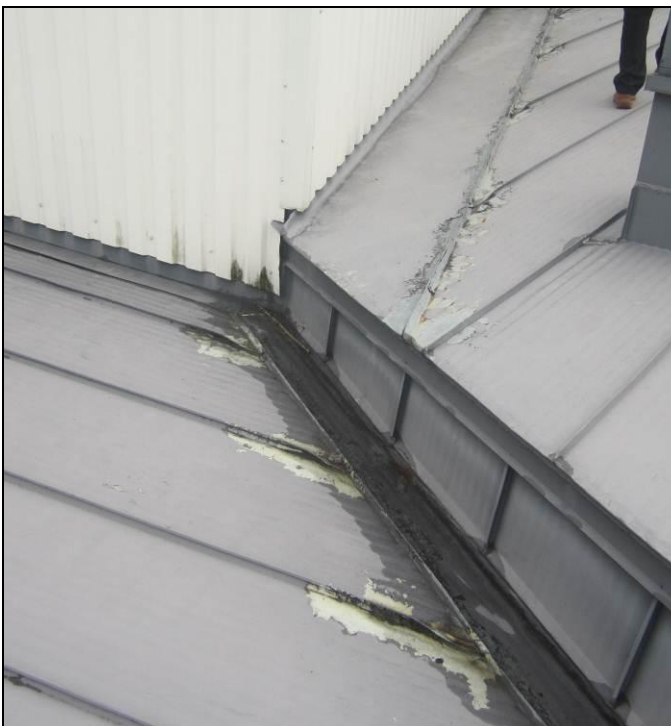
Vesikatoilla on ns. putkimallisia lumiesteitä. Lumiesteiden kourujen yleinen kunto on tyydyttävä. Kouruissa on jonkin verran ruostevaurioita. Vanhat iv poistokanavat ovat yläpäistään tulpattu pelli-tyksillä.

RAK-kuva 30 Vesikatteen maalauspinnat hilseilevät. Kouruissa on osin ruostevaurioita

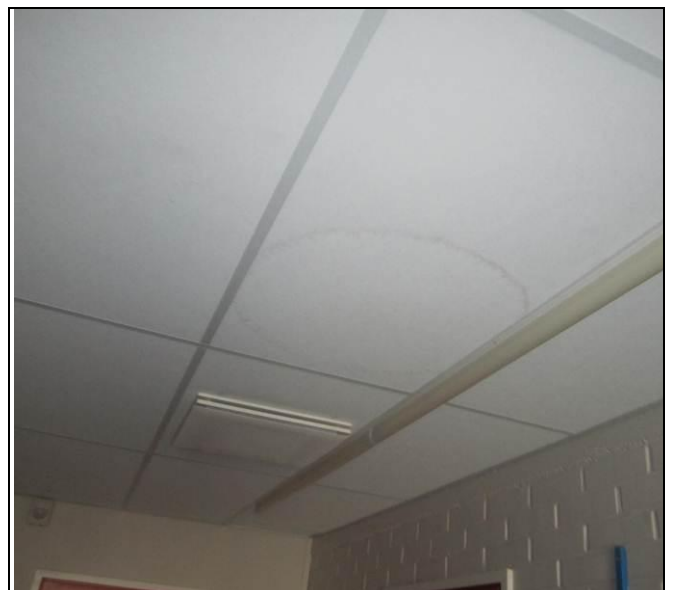
RAK-kuva Kattoikkunan kohdalla käytävän alakatossa kosteusjälkiä
39

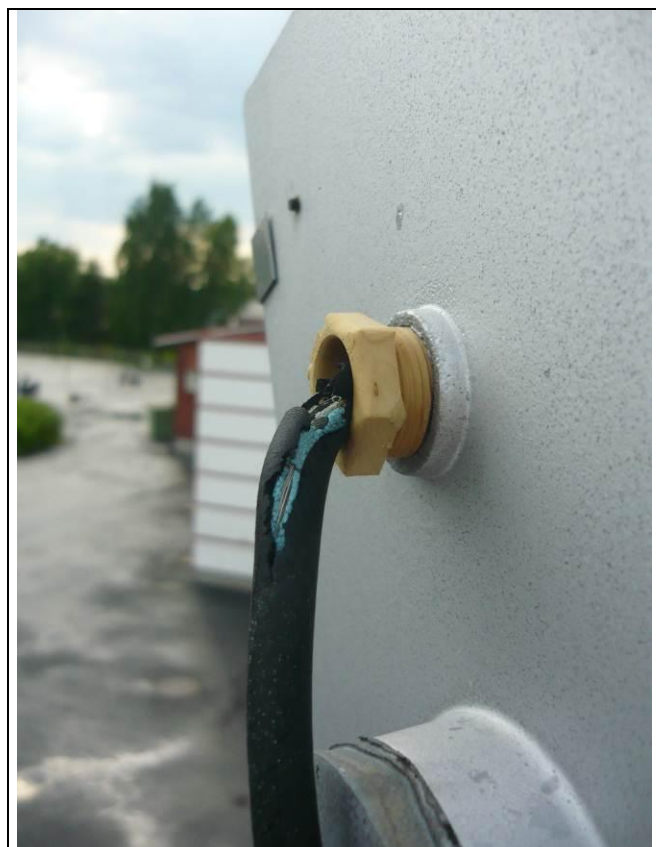
S- kuva 9. Kaapelin läpimeno on huonosti tiivistetty.

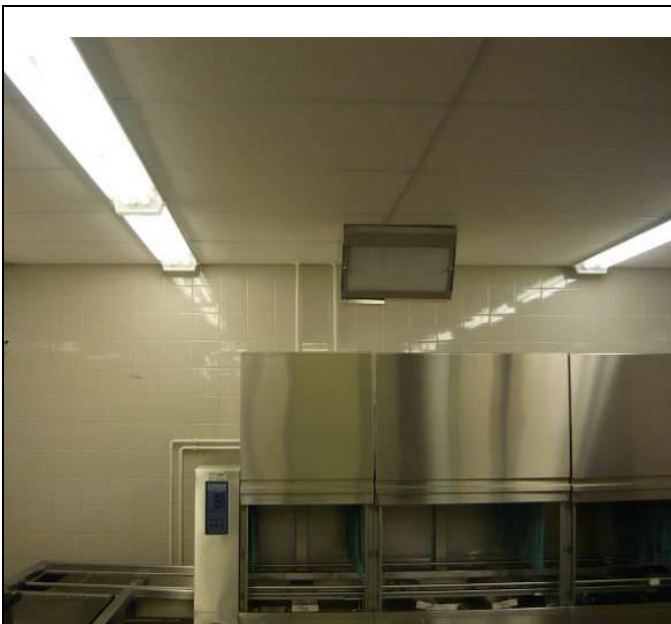
S- kuva 12. Keittiön valaisimista puuttuu kuvat.

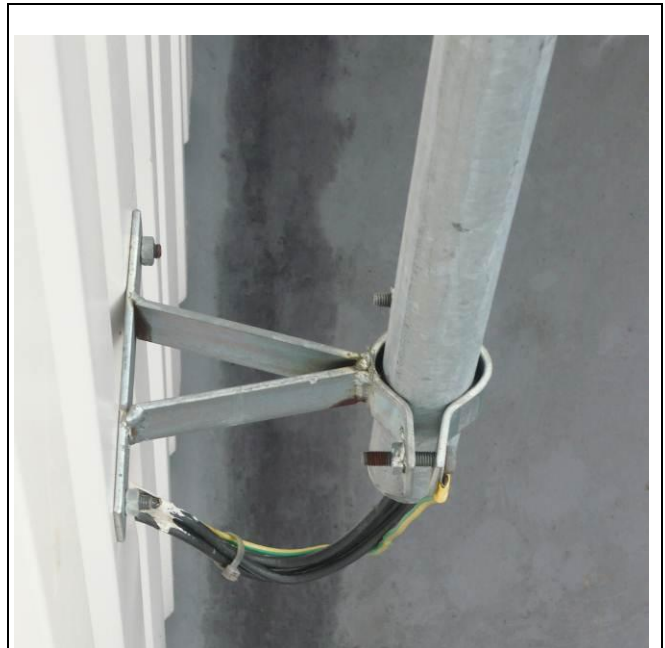
S- kuva 17. Antennimaston kiinnitys on ruostunut ja löystynyt.

Viestintäjärjestelmät													
		2											
	Korjataan antennimaston kiinnitys ja vaihdetaan maadoituskaapelin kaapelikenkä.		1 erä	1									
Rakennusautomaatiojärjestelmät													
		2											
	Rakennusautomaatiojärjestelmän tarkastus.		1 erä		1								
	Rakennusautomaation toimi- ja kentälaitteiden uusiminen tarpeen mukaan.		5 erää					2		2		2	
Sähkötekniset työt yhteensä				14	3	0	1	3	1	5	2	3	
sähkötekniset työt yhteensä (€/m ² /kk)				0,46	0,10	0,00	0,03	0,10	0,03	0,16	0,07	0,07	0,10
