Alahärmän ala-aste. Rakennustekninen tutkimusraportti

1. Tutkimuksen perustiedot

Alahärmän ala-aste

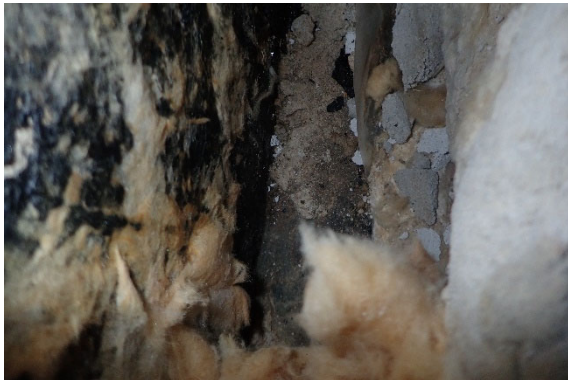
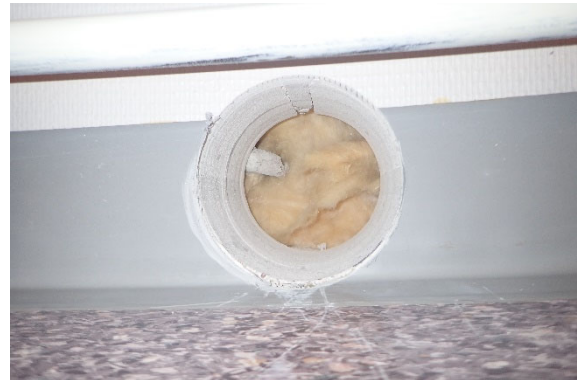
Kuva 1. Vuonna 1974 rakennetun ulkoseinän rakenneavauskohta. Perusmuurin yläpinta 22 cm lattiapinnan alapuolella. Kohdasta otettiin materiaalinäyte RM2019-070 mikrobi 2

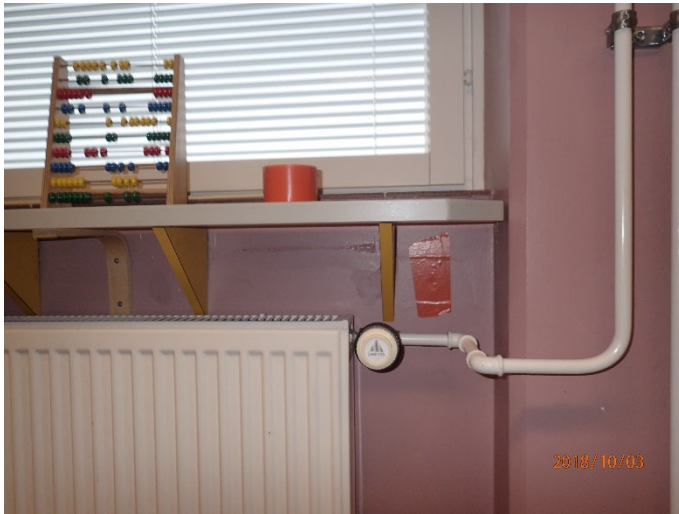
Kuva 2. Laajennusosan ulkoseinä on todennäköisesti tiivistettävissä, koska kyseessä rapatut kivipinnat.

Sisäilman laatua voidaan parantaa lyhytaikaisesti tiivistyskorjauksin ja säätämällä ilmanvaihto ylipaineiseksi. Kivipintojen johdosta tiivistyskorjaus saadaan todennäköisesti onnistumaan suunnitellusti.

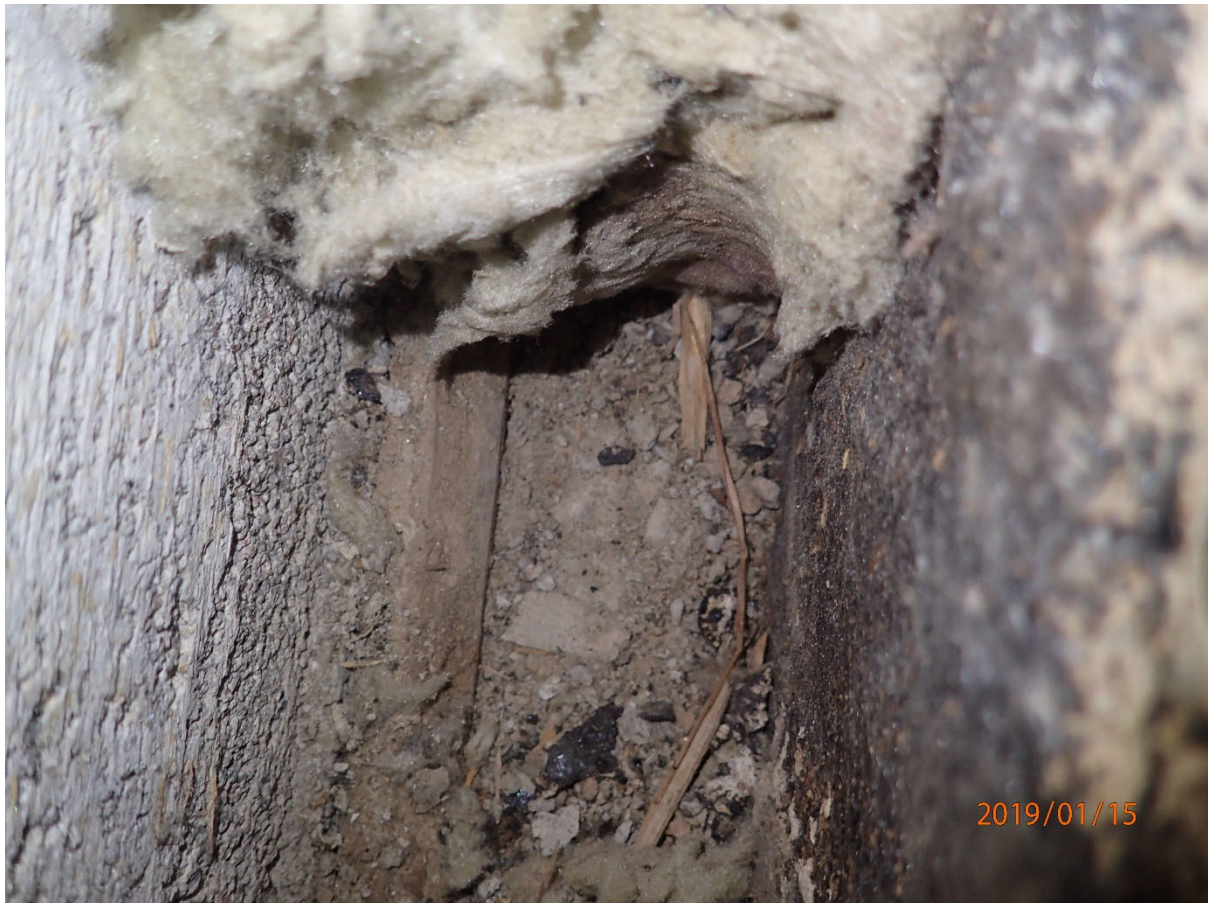
Kuva 3. Vanhan osan ulkoseinän eristeen alapinnassa on myös muottipuutavaraa. Perusmuurin yläpinta 15 cm lattiapinnan alapuolella.

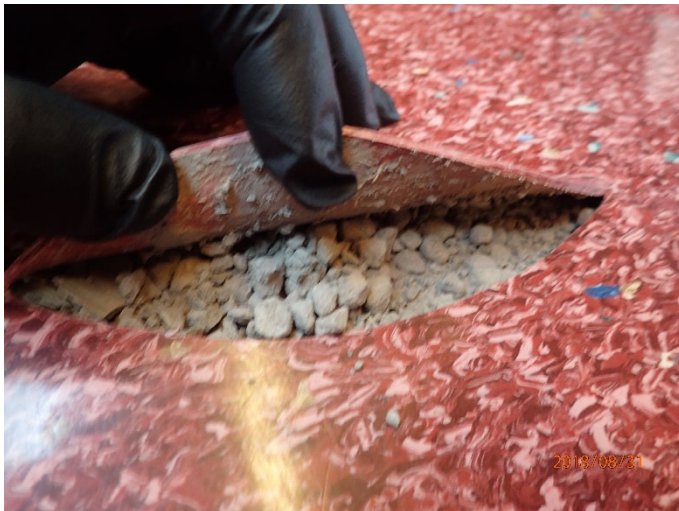
Kuva 4. Vuoden 1968 alapohjarakenteet ovat huonossa kunnossa

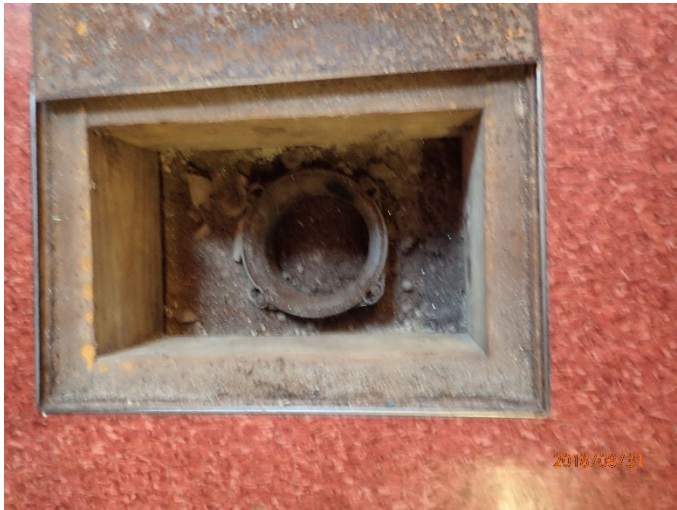
Kuva 5. Epätiividen viemärin tarkastusluukkujen kautta pääsee epäpuhtauksia sisäilmaan

huonetilaan päätyvä kosteus poistetaan hallitusti tehokkaalla ilmanvaihdolla. Tiivistysratkaisu sekä käytettävä pintamateriaali valitaan kuitenkin aina tapauskohtaisesti. Mikäli lattiarakenteessa esiintyy laajoja halkeamia, tulee halkeamien aiheuttaja selvittää ja halkeaman korjausvaihtoehto valita sen mukaan (esim. injektointi). Epätiivit lattialuukut tulee uusia kaasutiiviiksi luukuiksi.

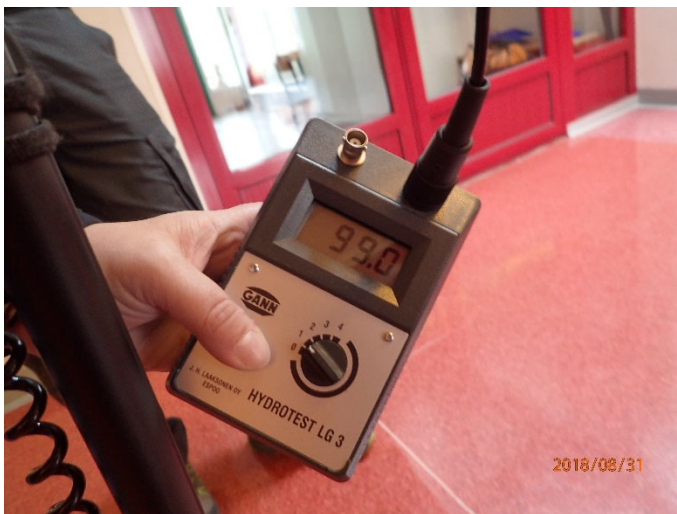
Kuva 6. Kosteus tiivistyy muovimattojen alapintaa vasten vanhalla osalla.

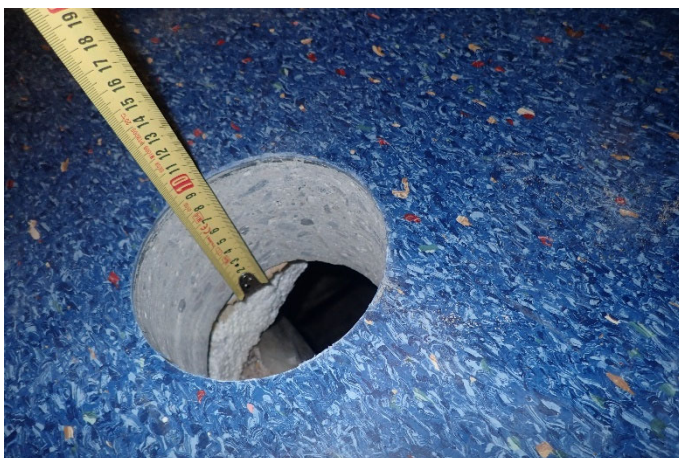
Kuva 7. Käytävän rakenneavaus (1974)

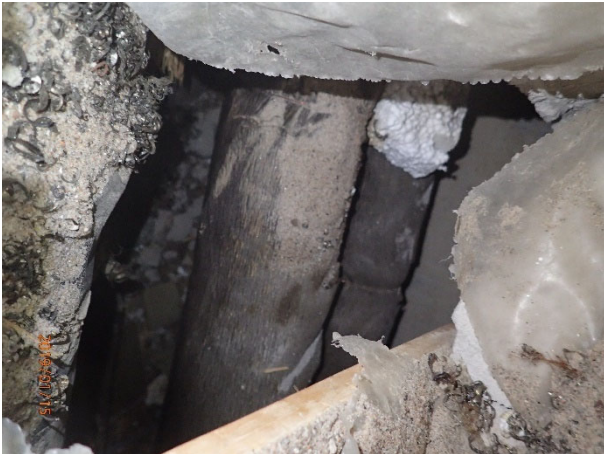
Kuva 8. Näkymä käytöstä poistettuun tekniikkakuiluun. Kuilusta oli voimakas ilmavirtaus sisälle.

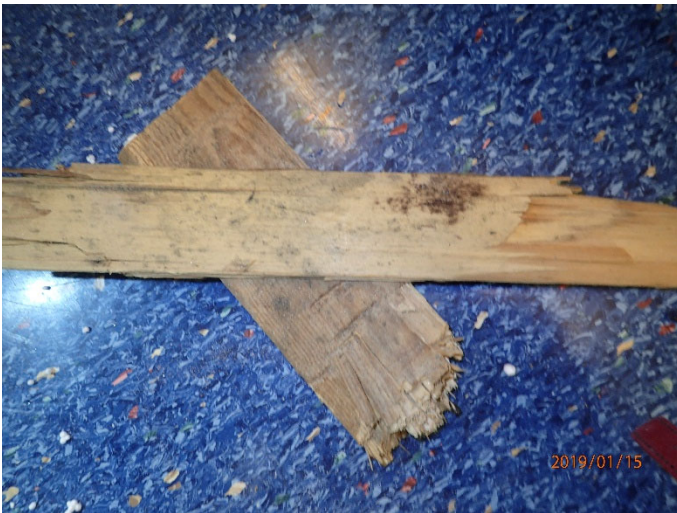
Kuva 9. Tekniikkakuilun muottipuissa oli näkyvää mikrobikasvustoa

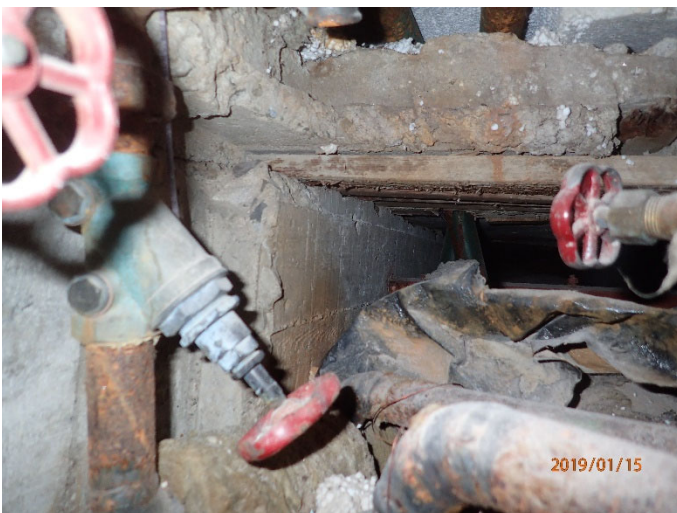
Kuva 10. Lepohuoneen lattialuukun kautta oleva näkymä tekniikkakuiluun. Kuilussa muottipuutavaraa ja muuta orgaanista materiaalia.

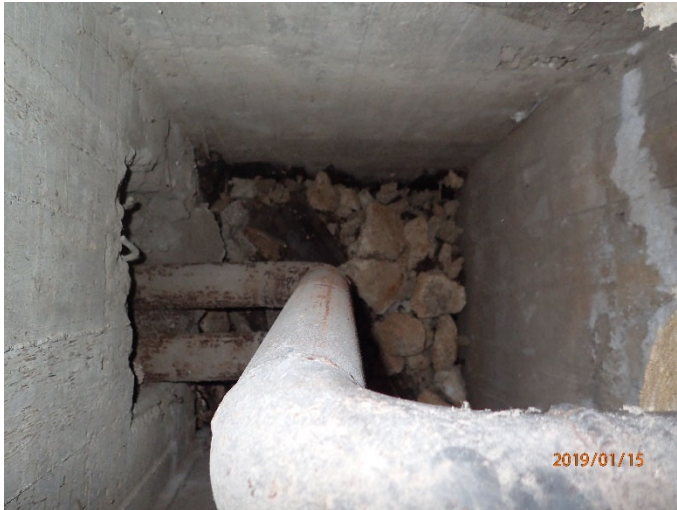
Kuva 11. Tekniikkakuilun pohjalla lahonnutta puutavaraa ja myös vanhoja eristeitä. Kuvan lämpölinja on siirtänyt lämpöenergiaa läheiselle rivitalolle. Lämpölinja ei ole enää käytössä.

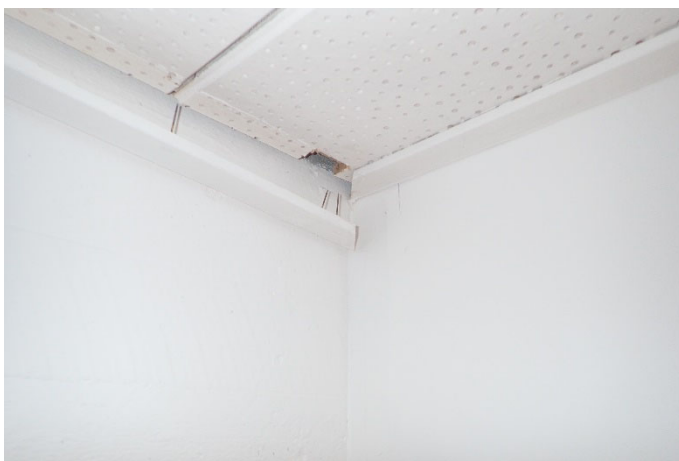
Sisäkattopinnoitteesta otettiin kuitulevystä yksi materiaalinäyte mikrobianalyysiin kohdasta missä on kuivanut vesivuoto. Analyysivastauksen perusteella (**RM2019-070, mikrobi 3**) kattolevyssä oli selvä mikrobikasvu materiaalissa sisältäen *sädesientä* +++(T) ja *Penicillium sp.* +++.

Kuva 12. Materiaalinäyte RM2019-070, mikrobi 3.

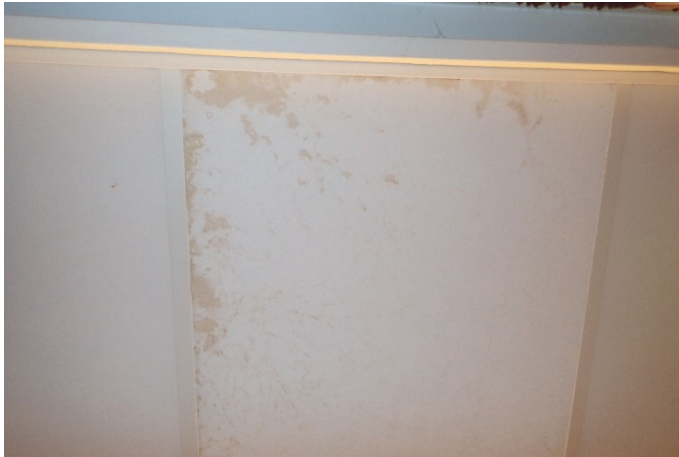
Kuva 13. Laajennusosan 1998 alakatoissa paikoitellen kosteusjälkiä.

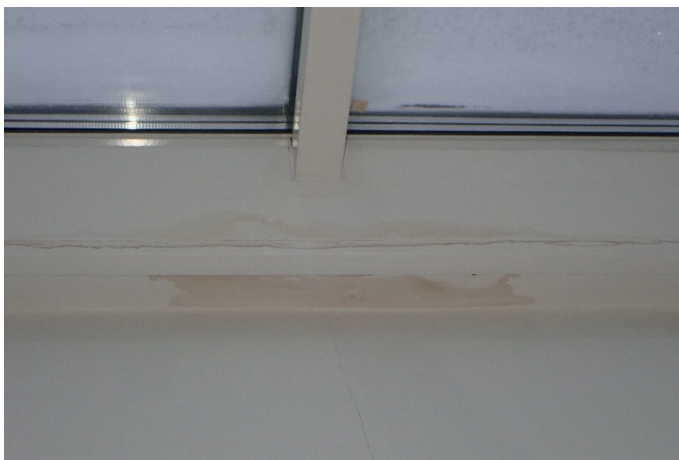
Kuva 14. Vesivuotojälkiä (1974) käytävällä

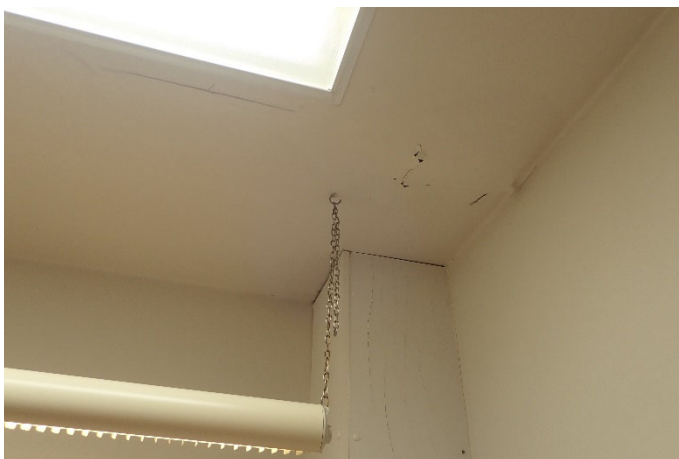
Kuva 15. Emännän huoneen vesivuotojälkiä

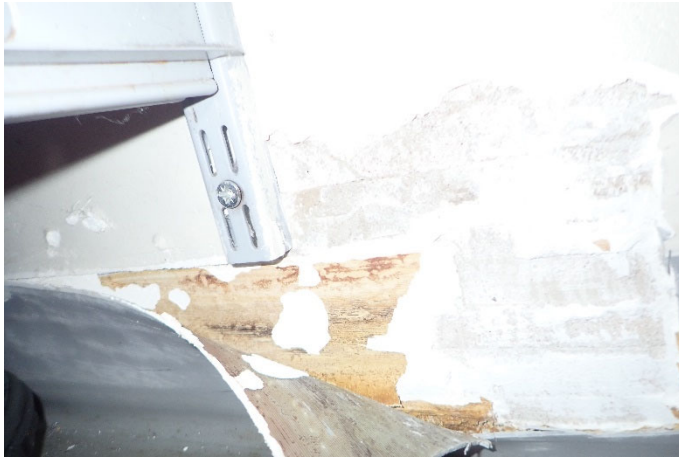
Keittiön ja käytävän väliseinän alaosassa havaittiin tasoitteen kosteusvaurioita käytävän puolella. **Seinätasoitteesta** otettiin materiaalinäyte mikrobianalyysiin jalkalistan takaa. Jalkalista hausi selvästi mikrobiperäiselle hajulle. Analyysivastauksen perusteella (**RM2019-070, mikrobi 4**) seinätasoitteessa oli epäily mikrobikasvusta materiaalissa sisältäen mm; **Aspergillus terreus* +(18), *steriilit* +, **Aspergillus ochraceus* +(13), *Penicillium sp* +, **Aspercillus versicolor* +(3), *Tritirrachium sp* +(3), *muut bakteerit* +, *sädesienet* < *mr*.

Kuva 16. Keittiön väliseinä. Liimassa näkyvää mikrobikasvustoa.

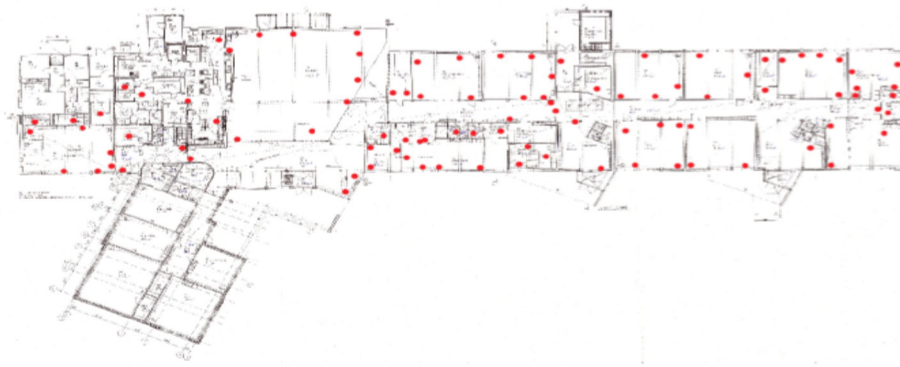
Homekoirakartoituksessa koira on merkannut laajasti miltei koko rakennuksen.

Kuva 21. Homekoiran merkkaukset rakennuksessa

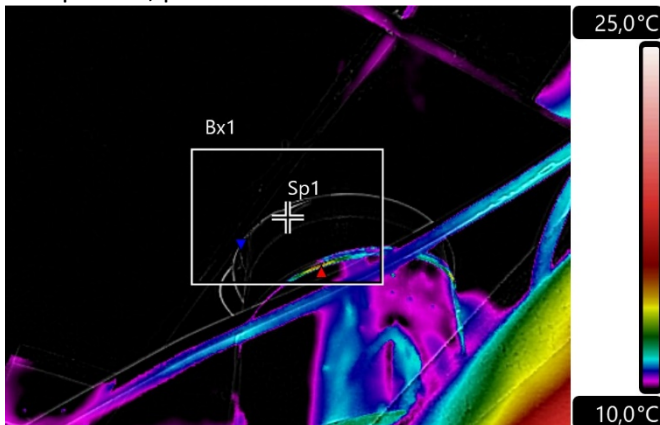
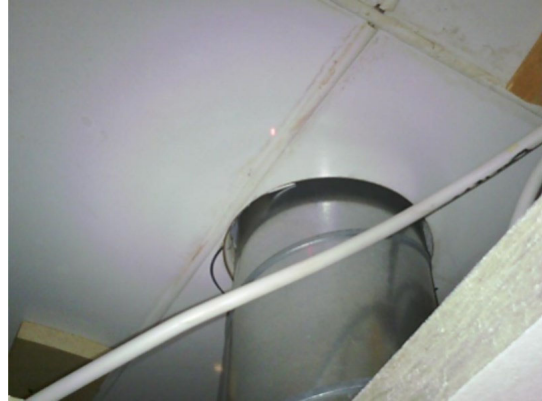
KUVA 6

Kommentit: Ilmanvaihdon läpimenon kautta ulkoilma pääsee suoraan sisälle. Alakaton yläpuolelle jätetty vanha alakatto. Vanhat alakattorakenteet tulee poistaa. Ilmavuodot tulee tiivistää umpeen.

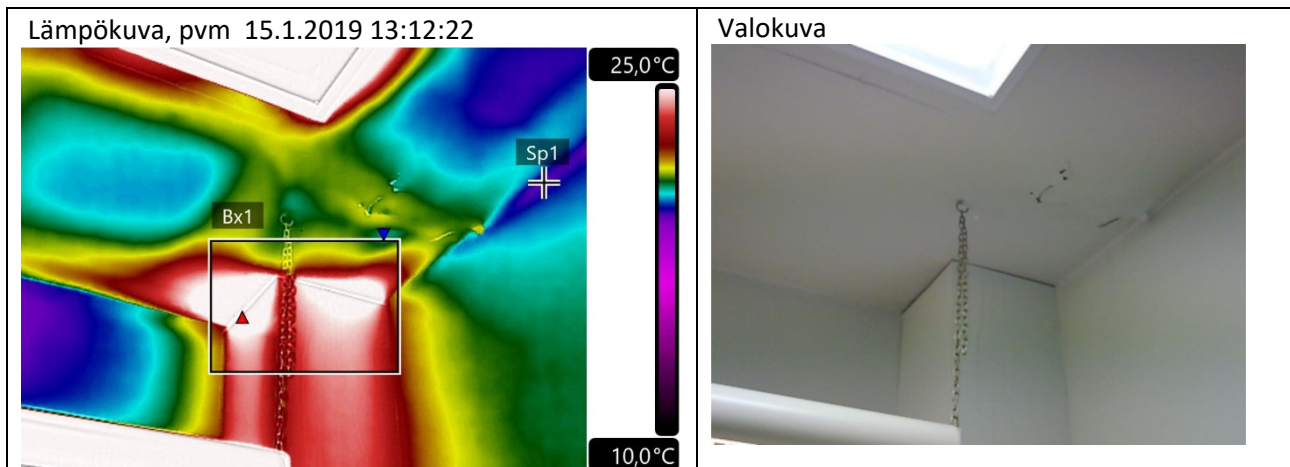
KUVA 7

Kommentit: Emännän huoneen alakatto. Kuvan 8 vuotava luukku turmellut alakaton. Kuvassa ei lämpötekniistä vikaa. Alakatto kannattaa uusia.

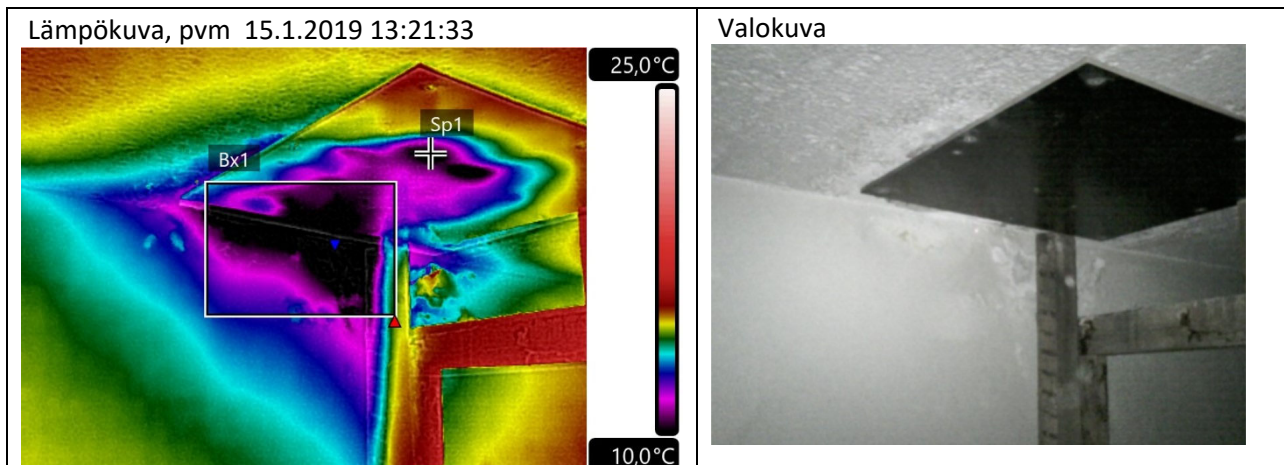
KUVA 8

Kommentit: Vanha tulpattu iv-poistokoneen kanava. Suojalevy kosteusvaurioitunut, kylmä ja märkä. Kanavan lämmön-vedeneristystä täytyy parantaa. Vaurioituneet materiaalit tulee poistaa. Korjaus koskee myös ulkoseinää.
