Kauhava; Hakolan koulu

Kuntoarvio

29.10.2014

Työnro 31 4384.24

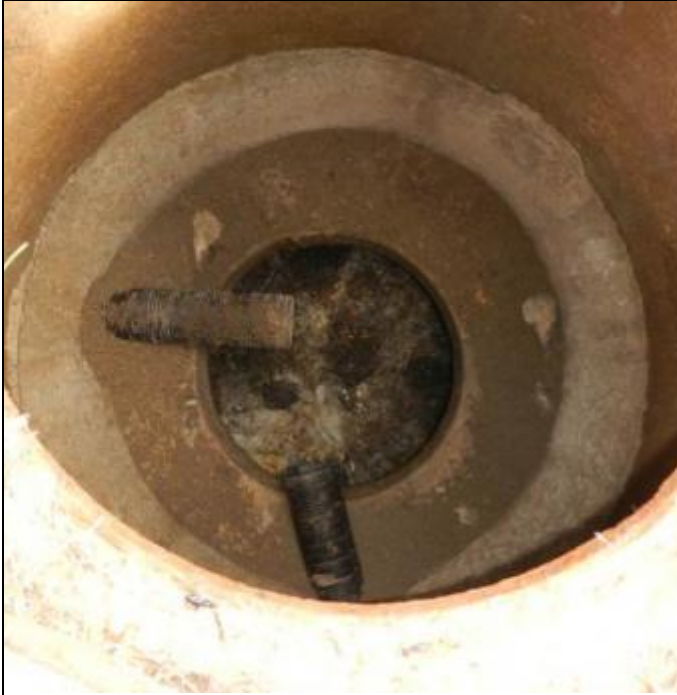
RAK-kuva 5. Liikuntahallin pohjoispuolella oleva sakokaivo. Kaivoon on johdettu 2 kpl salaojaputkia.

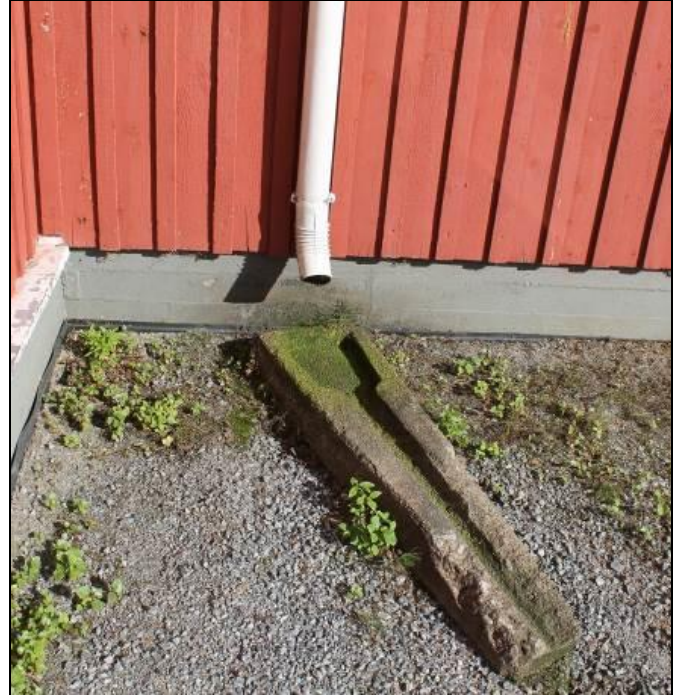
RAK-kuva 6. Kattovesien poistoa rakennuksen etelänpuolella vanhan osan ja laajennusosan kulmauksessa. Kattovedet rasittavat sokkelin vierustaa ja sokkelia. Valesokkeli on kosteusteknisesti riskialtis. Alueelle on paikallisesti asennettu patolevytys sokkelia vasten.

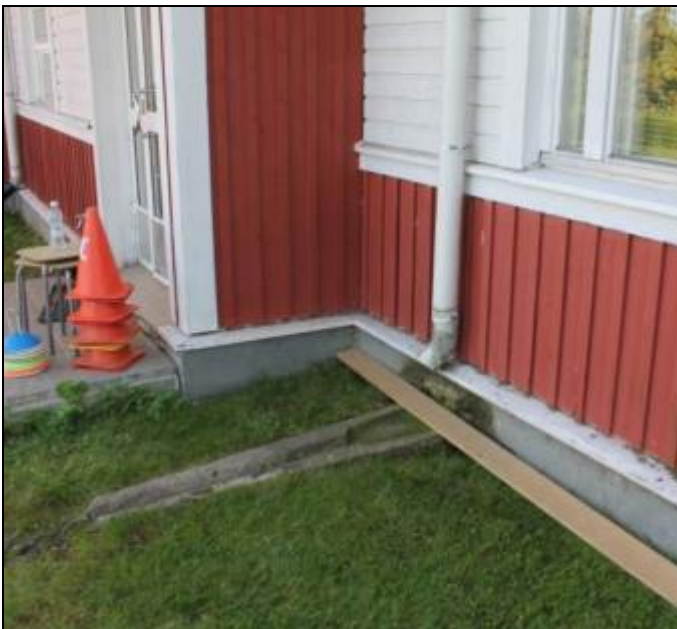
RAK-kuva 7. Laajennusosan länsipuolella oleva kattovesien poisto. Purkuvedet roiskuvat sokkelia vasten.

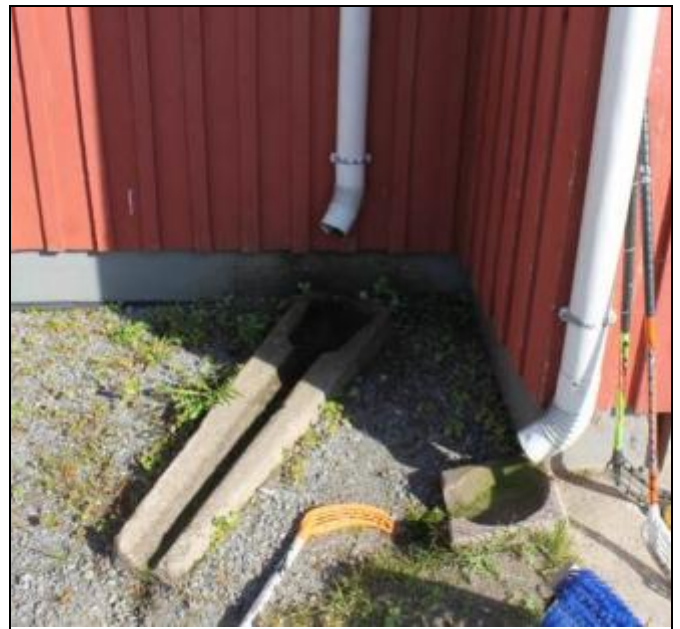
RAK-kuva 8. Kattovesien poistoa rakennuksen etelänpuolella vanhan osan pääsiäänkävyn sivustalla. Kattovedet rasittavat sokkelin vierustaa ja sokkelia. Valesokkeli on kosteusteknisesti riskialtis. Alueelle on paikallisesti asennettu patolevytys sokkelia vasten.

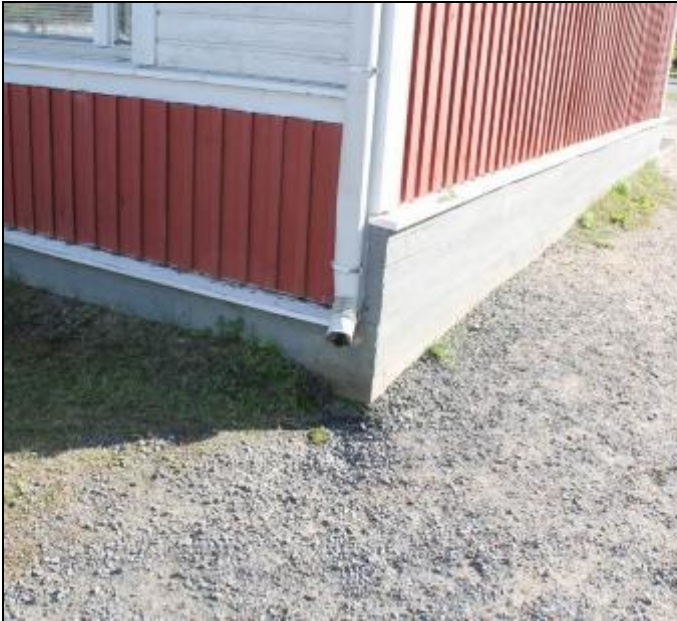
RAK-kuva 9. Kattovesien poisto on laajennusosan päädyllä suoraan sokkelin viereen.

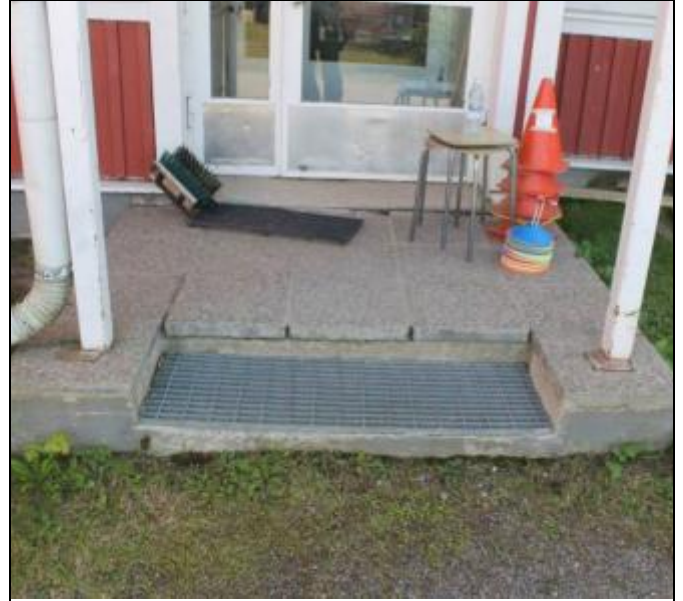
dessä olevan betoniportaatan askelmat on päällystetty pesubetonilaatoin. Portaiden betoniosissa esiintyy jonkin verran maalipintojen kuluneisuutta sekä betoniosien vaurioita. Portaajat ovat yleisesti tyydyttävässä kunnossa (RAK-kuva 18).

RAK-kuva 18. Betoniporras, päällystetty pesubetoni-laatoin.

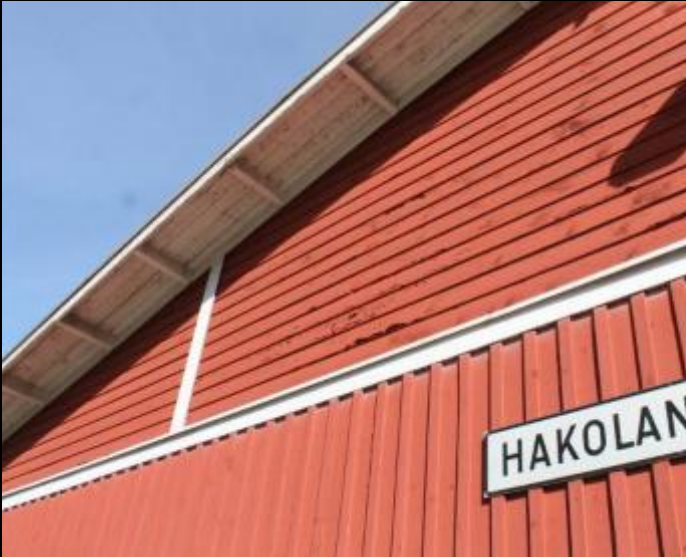
Yleisesti julkisivujen sekä räystään alustojen puuosien maalauspintojen kunto vaihtelee huonosta tyydyttävään ilmansuunnasta ja sää / kosteusrasituksesta riippuen. Maalipinnat osin hilseilevät irti ja etenkin räystäsalustojen sekä ikkunavälien valkoiset maalipinnat keräävät näkyvää pintakasvustoa (RAK-kuvat 19-24).

RAK-kuva 21. Laajennusosan päätykolmion puuosien maalauspinnat hilseilevät.

- Julkisivujen vaurioituneiden puuosien paikalliset uusinnat sekä maalauspintojen puhdistus ja huoltomaalaus.

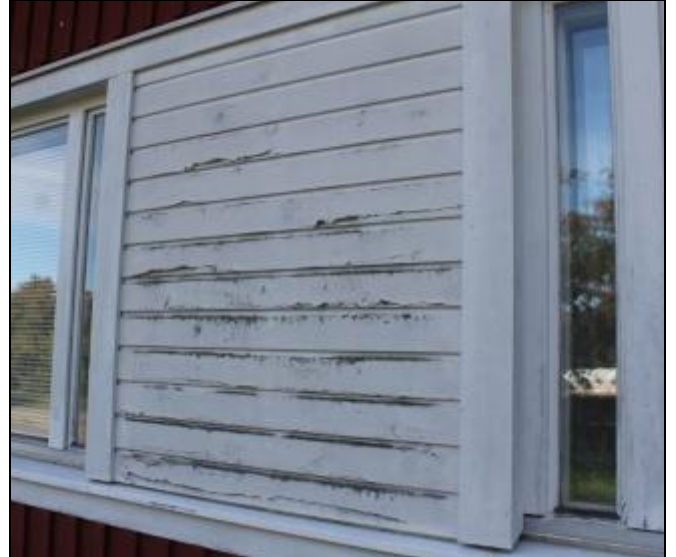
RAK-kuva 22. Laajennusosan länsipuolen julkisivuverhousta. Maalauspinnat hilseilevät, maalipintoihin tarttuu epäpuhtauksia.

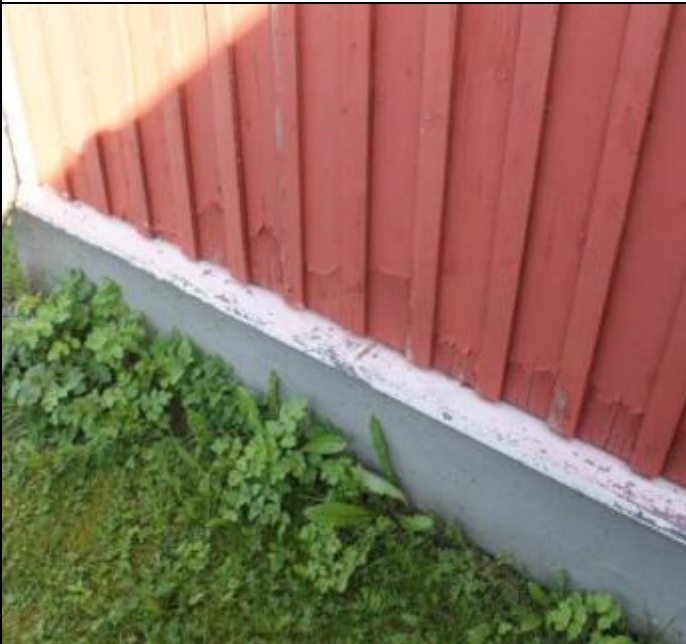
Silmämääräisten tarkastelujen perusteella julkisivun laudoituksissa esiintyy paikallisia laho- vaurioita mm liikuntasalisiiven osalla. Laudoitusten alahelmat ovat vaurioituneet kosteuden vaikutuksesta.

RAK-kuva 23. Liikuntasalin seinien alaosien laudoituksissa maalipinnat hilseilevät kosteuden vaikutuksesta. Laudoitusten alaosa on huoltomaalattu. Vesipellityksessä ei ole käytännössä kaatoa.

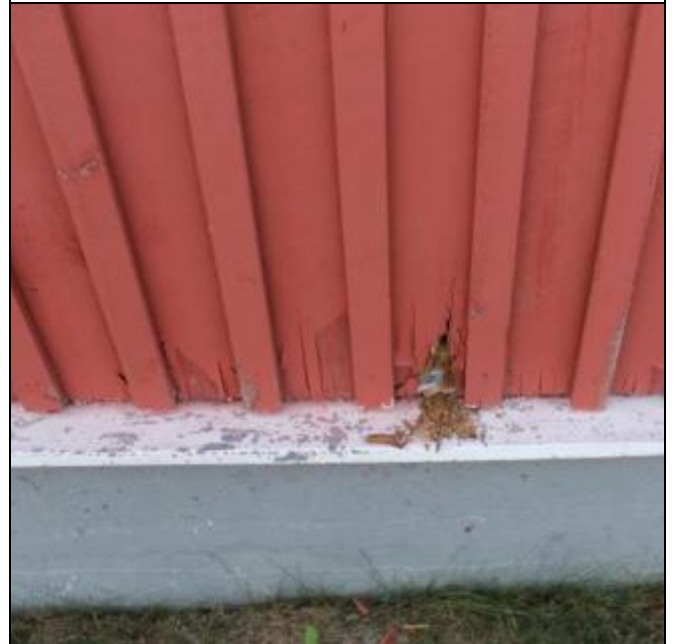
RAK-kuva 24. Liikuntasalin seinien alaosien laudoituksissa maalipinnat hilseilevät kosteuden vaikutuksesta. Laudoitusten alaosissa on kosteudesta aiheutuvia lahovaurioita. Vesipellityksessä ei ole käytännössä kaatoa. Sadevesi imeytyy laudoitusten alahelmoihin.

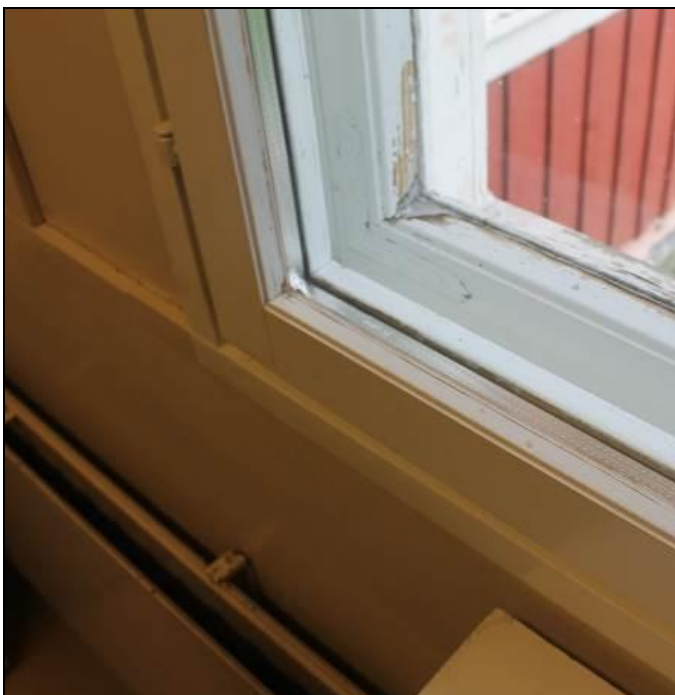
RAK-kuva 27. Vanhan osan alkuperäinen ikkuna. Vuoden 1986 peruskorjauksen yhteydessä sisäpuitte on uusittu ja sisäpuitteeseen on asennettu umpiolasielementti.

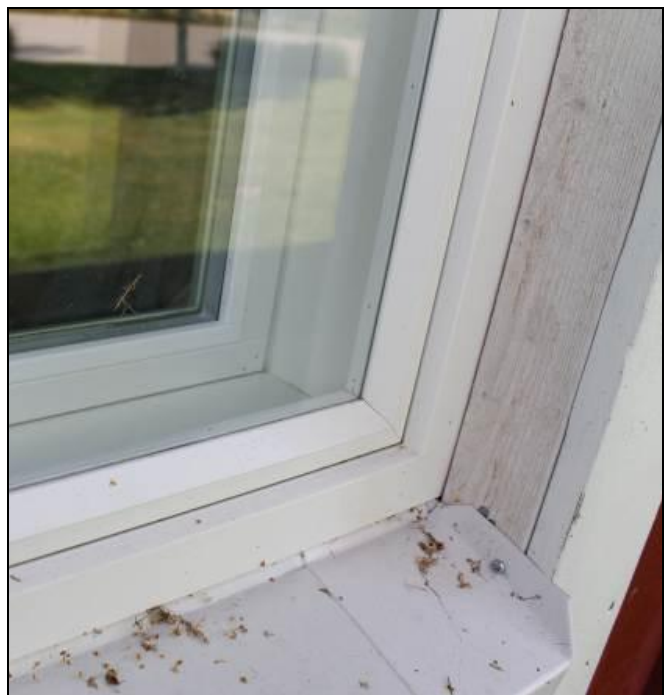
RAK-kuva 28. Vanhan osan teknisen tilan kohdalla ove uusittu puu-/alumiini-ikkuna. Vesipellititys on nostettu smyygiä vasten. Sadevesiä voi ohjautua vesiepllityksen taustalle.

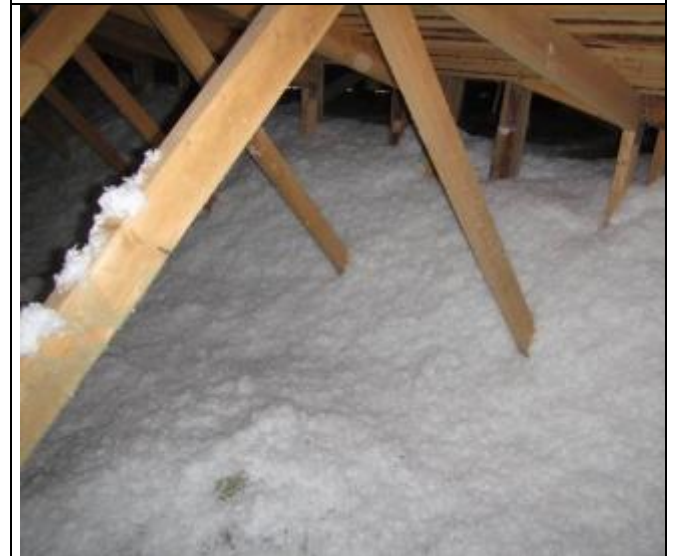
Vanhan osan yläpohjatiloihin on lisälämmöneristeeksi on lisätty puhallusmineraalivillaa. Nähdyllä osin ei havaittu yläpohjatiloiissa rakenteellisia vaurioita. Puutteelliseen tuulettavuuteen liittyviä vaurioita ei havaittu nähdyllä osin. Laajennusosan yläpohjat vaikuttavat tuulettuvilta, nähdyllä osin ei havaittu kate- tai läpivientivuodoista aiheutuneita vaurioita. Myös laajennusosan ja vanhan osan rajataitteeseen on lisätty puhallusvillaa alkuperäisen eristeen päälle lisäeristeeksi (RAK-kuvat 41-45).

RAK-kuva 44. Laajennusosan yläpohjatilaa, tilaan puhallettu lisälämmöneristystä.

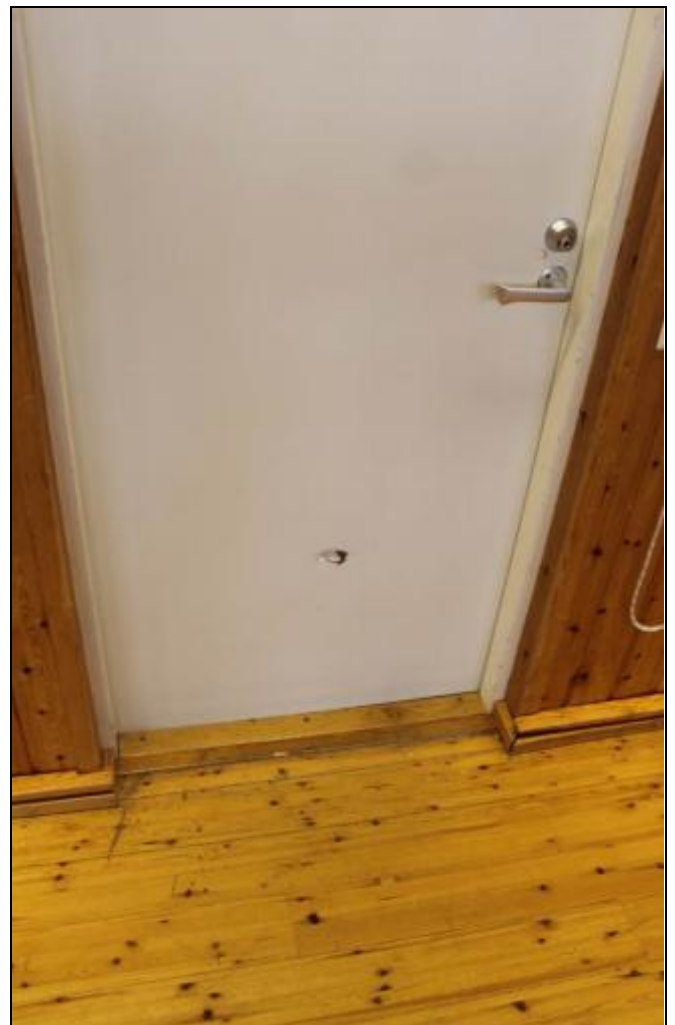
Laajennusosalla sisätilojen väliovet ovat huullettuja laakaovia. Luokkahuonetilojen ovet ovat puurakenteisia huullettuja ja äänieristettyjä laakaovia. Osastoivat käytävien ovet ovat metalliprofiilirakenteisia, lasiaukollisia ovia. Ovien kunto yleisesti on tyydyttävä, ovissa esiintyy yksittäisiä mekaanisia vaurioita (RAK-kuvat 47-48)

RAK-kuva 48. Mekaanisesti vaurioitunut laakaovi liikuntahallista pukuhuoneeseen.

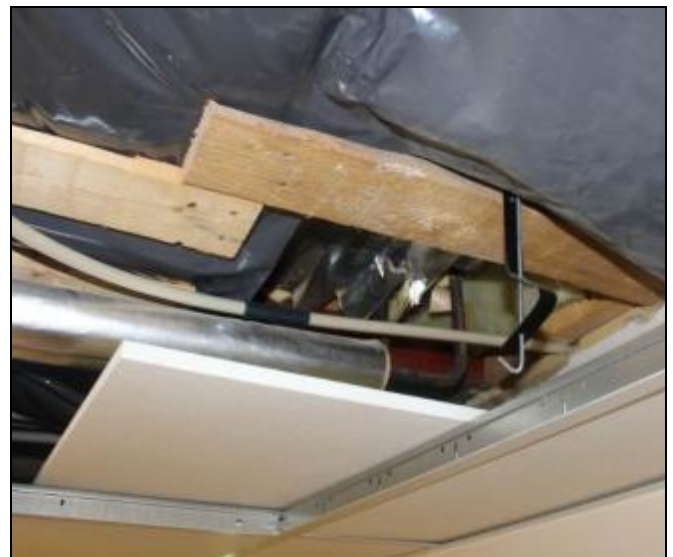
RAK-kuva Liikuntasalin pukuhuoneen edusta-
käytävällä yläpohjan höyrynsulut
ovat rikkonaisia.

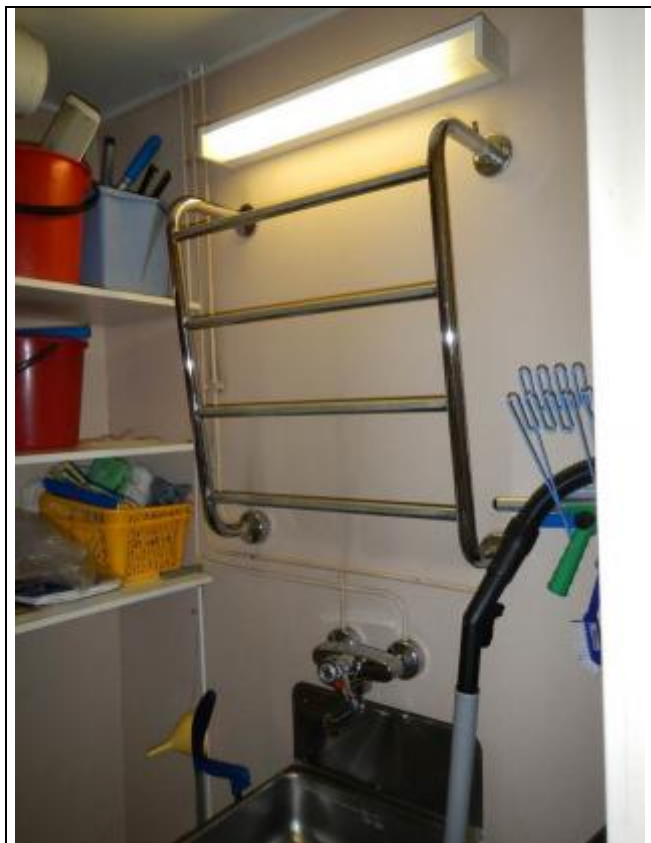
LVI-kuva 12. LVK-pattereiden tiivisteissä on vuotojälkiä.

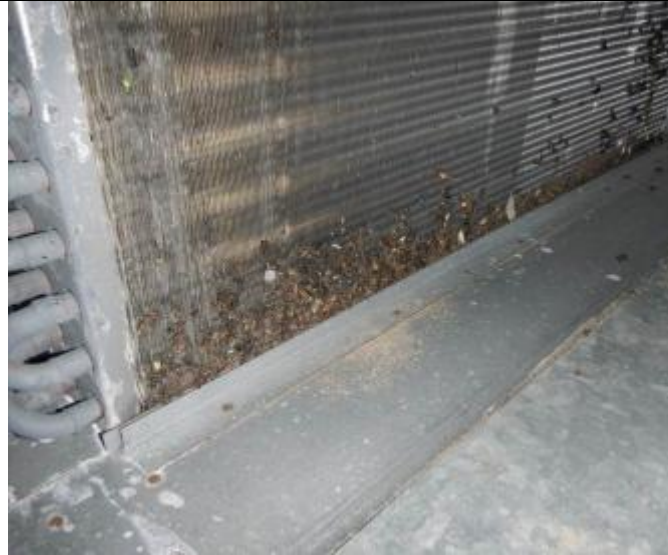
LVI-kuva 19. Lämmityspatterissa on runsaasti kuolleita hyönteisiä.

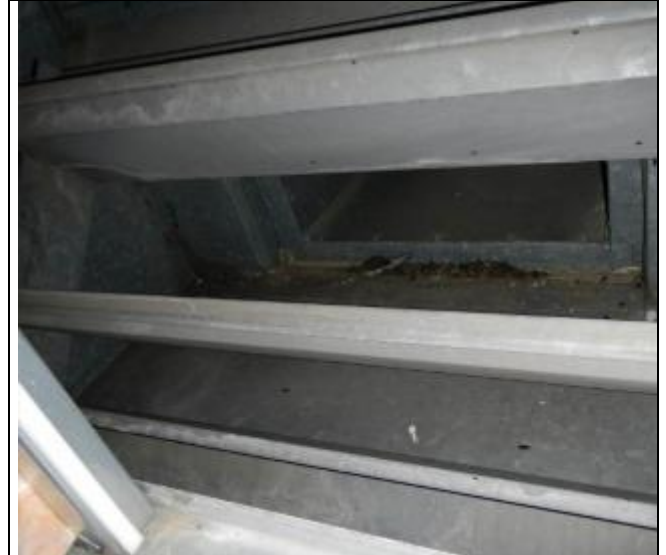
LVI-kuva 20. Raitisilmakammiossa on kuollut lintu.

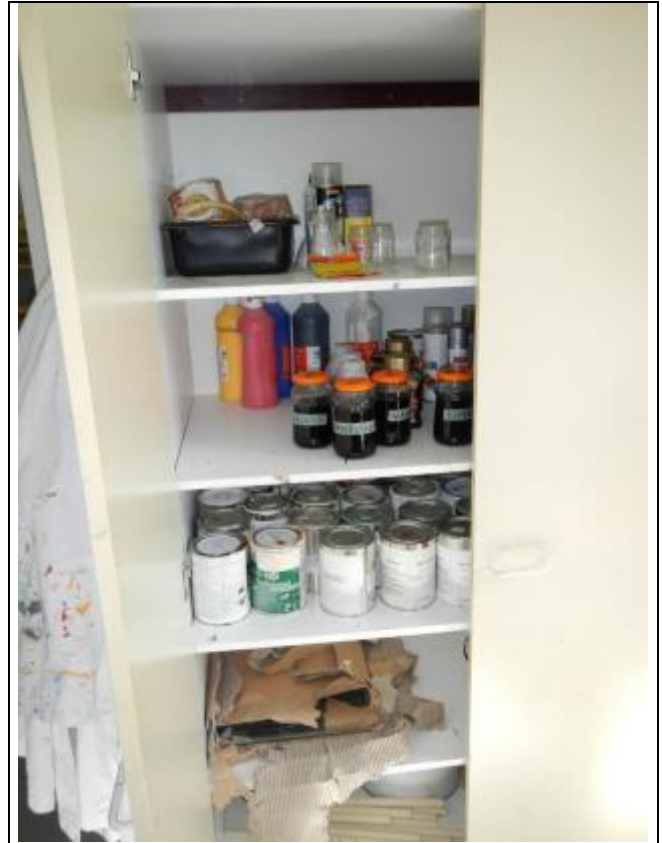
LVI-kuva 24. Teknisen työn maalikaapissa ei ole erillispoistoa.

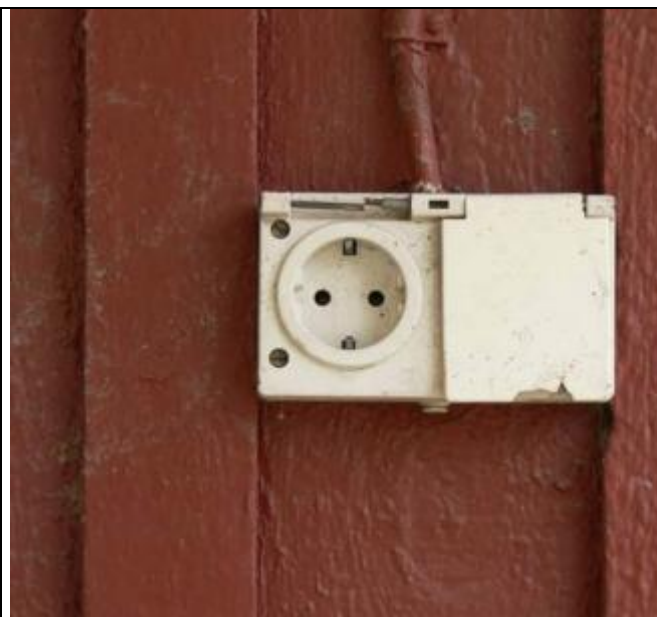
S-kuva 7. Autokatoksessa on rikkiäinen pistorasia.

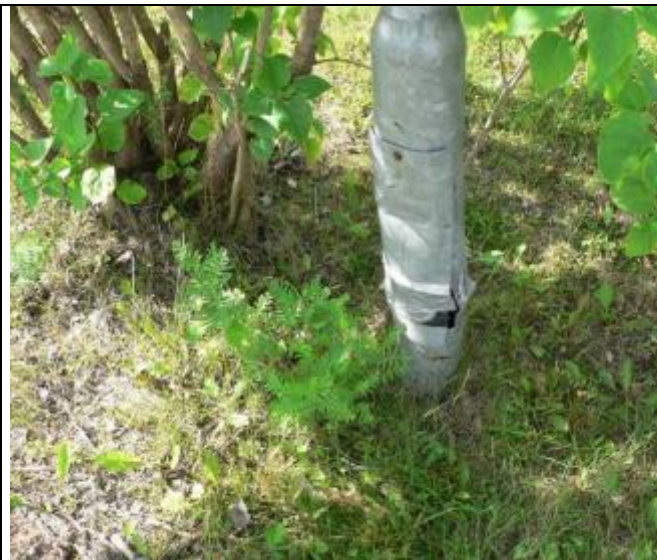
Sisäänkäyntikatoksen uppovalaisimien rungot ovat ruostuneet ja autokatoksen valaisimet ovat rikkoutuneet (S-kuvat 13 ja 14). Seinävalaisimien muovikuvut ovat kellastuneet. Osa valaisinpylväistä on kallistunut ja koulun viereisen valaisinpylvään alaosa vaurioitunut (S-kuva 15).

S-kuva 15. Valaisinpylväs on vaurioitunut.
