Hakolan koulu Alustava rakennustekninen tutkimusraportti

PROLEADER OY, ESA KEMPPAINEN
PÄIVÄMÄÄRÄ 1.12.2018

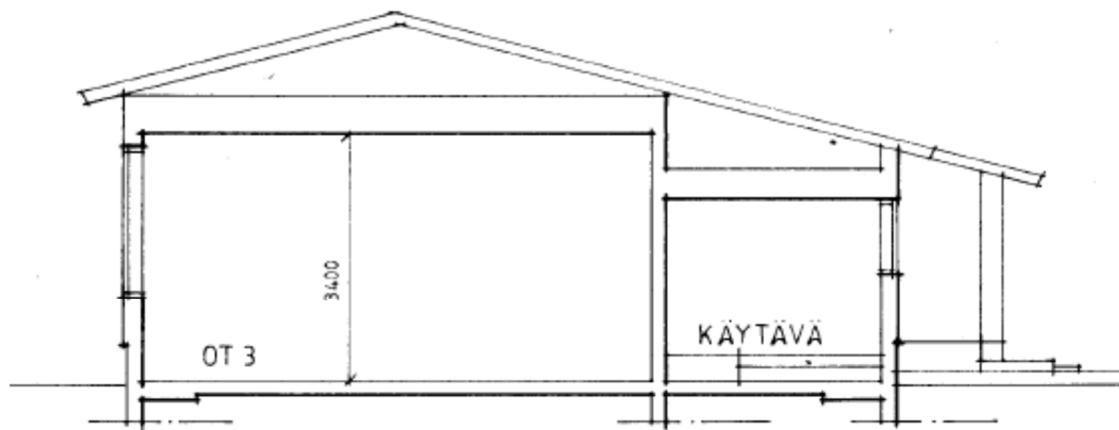
Kuva 1. Seinärakenteet vanhalla osalla.

Vanhan osan ulkoseinärakenne muodostuu sisäpinnan lastulevystä, kuitulevystä ja 100 mm:n paksuisesta eristekerroksesta. Valesokkelin osalla eriste on kiinni betonisessa valesokkelissa.

LEIKKAUS VANHAN OSAN OPETUSTILOJEN KOHDALTA

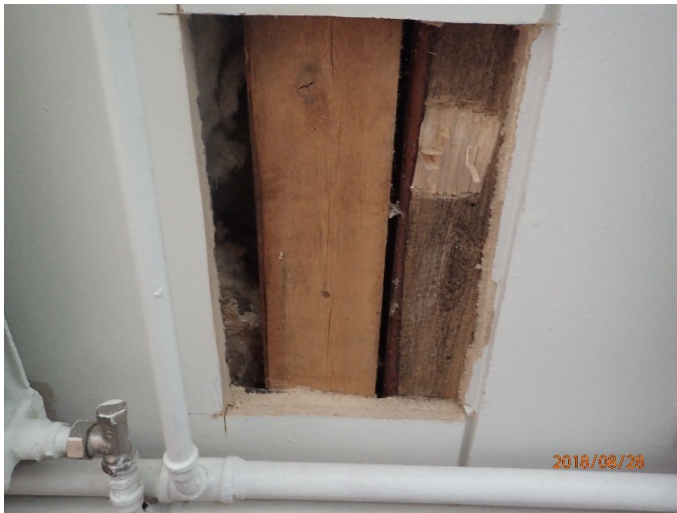
Kuva 2. Vanhan osan ulkoseinärakenne eskarin kohdalla. 4” x 4” tuuman runkotolpan ulkopintaan on muodostunut mikrobikasvustoa. Mikrobikasvusto on todennäköisesti muodostunut runkorakenteen viileyden johdosta sisäilman kosteuden tiivistyessä viileään puun pintaan. Seinärakenteen alaosa sijaitsee todennäköisesti alemman pohjalaatan tasolla lähellä maanpintaa.

- **Puusta** Eskarin ulkoseinän runkopuun sisäpinnalta otettiin materiaalinäyte (**mikrobi 1**) mikrobianalyysiin. Analyysituloksen perusteella **materiaalissa oli epäily mikrobikasvusta** sisältäen mm. **Eurotium sp. ++(36), Penicillium sp. +, Muroc sp. +, muut bakteerit +(YK) ja *sädesienet <mr.*

- **Mineraalivillasta** Eskarin ulkoseinän eristeestä valesokkelin kohdalta otettiin materiaalinäyte (**mikrobi 2**) mikrobianalyysiin. Analyysituloksen perusteella **materiaalissa ei ollut mikrobikasvua.**

Vanhan osan ulkoseinärakenne ei toimi kosteusteknisesti oikein. Ilmeisesti ohuen lämmöneristekerroksen läpäisevä runkopuu jäähtyy talvella siten, että sisäilman kosteus tiivistyy runkopuun sisäpintaan havaituin vaurioin. Laskennallisesti kosteus tiivistyy mineraalivillan ulkokerrokseen pakkaskaudella. Todennäköisesti alaohjauspuu ja välittömästi alaohjauspuun yläpuolinen mineraalivillakerros on huonossa kunnossa.

Ulkoseinärakenteen purkaminen ja uusiminen ainakin ulkoseinärakenteen alaosat tulisi uusida. Ulkoseinärakennetta voidaan lisälämmöneristää ulkopuolelle sijoitettavalla lämmöneristekerroksella. Ulkoseinien alaosat tulisi korjauksessa nostaa lattiapinnan tasolle.

Sisäilman laatua voidaan parantaa lyhytaikaisesti tiivistyskorjauksin ja säätämällä ilmanvaihto selkeästi ylipaineiseksi. Höyrysuluttoman kerroksellisen puurankarakenteen tiivistyskorjaus on käytännössä todella hankalaa, jonka johdosta riski tiivistyskorjausten onnistumiselle on suuri.

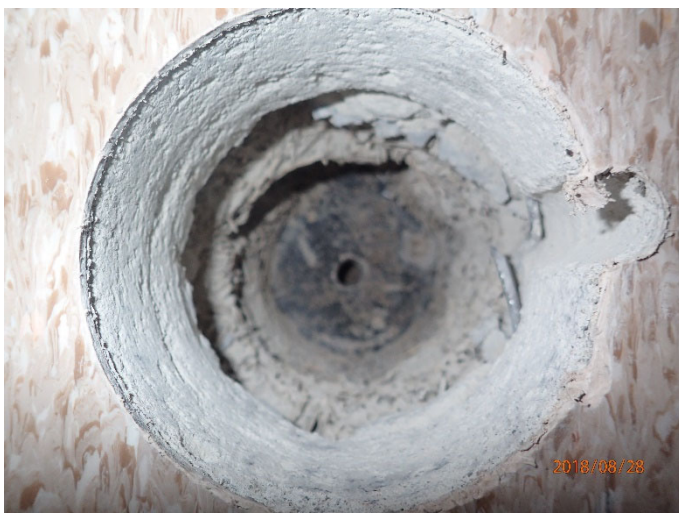
Kuva 3. Eskarin alapohjarakenne. Lämmöneristeenä käytetty Toja-levyä. Pohjalaatan päällä pikisivelykerros.

- **Lastuvillaeriste** Eskarin kaksoislaatan välisen eristeen alapinnalta otettiin materiaalinäyte (**mikrobi 3**) mikrobianalyysiin. Analyysituloksen perusteella **materiaalissa oli selvä mikrobikasvu** sisältäen mm. **Aspergillus ustus* +(22), *Penicillium sp.* +++, *muut bakteerit* +++, ja **sädesienet* +++(T).

Vanhan osan luokkahuoneiden alapohjarakenteessa on käytetty betonilaattojen välissä orgaanista materiaalia sisältävää Toja-levyä, joka on tunnettu riskirakenne. Vanhan osan alapohjarakenteen tekninen käyttöikä on ylittynyt ennen vuotta 2008. Opetusvälinevarastossa ja juhlasalissa eristämättömän pohjalaatan päälle puukoolatun lattiarakenteen tekninen käyttöikä on noin 20...60 vuotta. Lähde: (KH 90-00404 Kiinteistön tekniset käyttöiät ja kunnossapitajaksot)

Korjausvaihtoehto 1. Alapohjarakenteen uusiminen

Tässä vaihtoehdossa rakenne uusitaan kokonaan eli vanhat betonilaatat, lämmöneristeet ja alustäytöt puretaan ja rakenne tehdään voimassa olevien määräysten ja ohjeiden mukaiseksi. Lattiarakenne lämmöneristetään alapuolelta. Maanvastaisen betonilattian pintamateriaaliksi suositellaan vesihöyryä läpäisevää pinnoitetta.

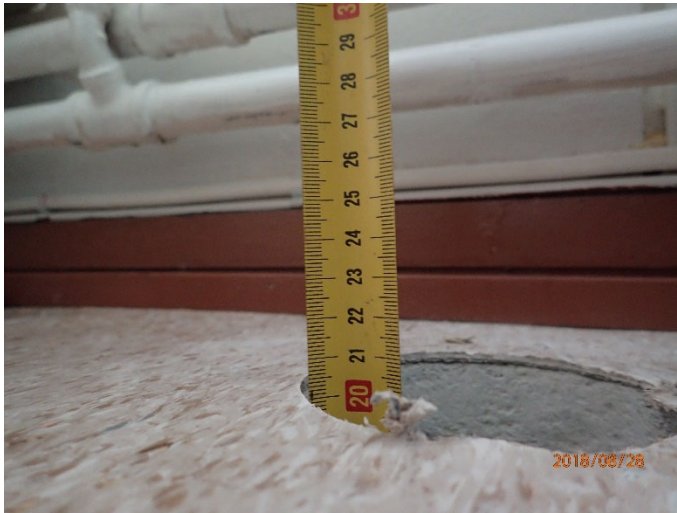
Kuva 4. Eskarin alapohjarakenteen paksuus pohjalaatan päältä.

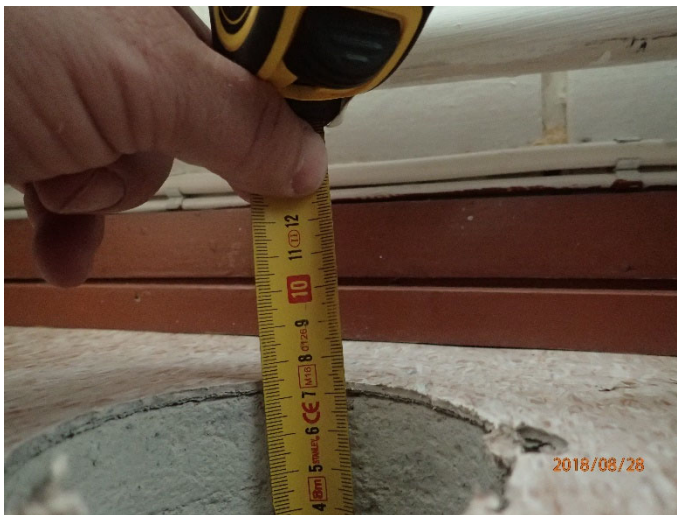
Kuva 5. Pintabetonilaatan paksuus

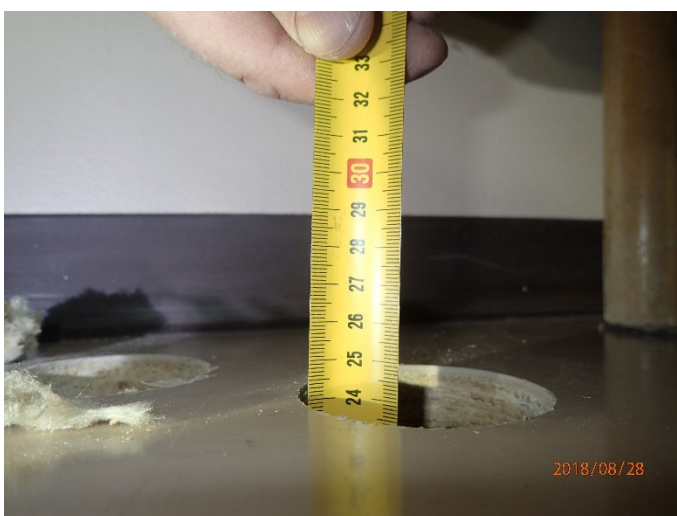
Kuva 6. Opetusvälinevaraston alapohjarakenteen kerrospaksuus pohjalaatan päältä.

- **Puupuru** Opetusvälinevarasto, puukoolatun lattian yläpinnalta otettiin materiaalinäyte (**mikrobi 4**) mikrobianalyysiin. Analyysituloksen perusteella **materiaalissa oli selvä mikrobikasvu** sisältäen mm. **Chaetomium sp.* +(24), *steriilit* +, *Aureobasidium sp.* +, **Eurotium sp.* +(8), *Botryotrichum* +, **Aspergillus ustus* +(3), **Paecilomyces sp.* +(2), *Penicillium sp.* +++, *muut bakteerit* +(YK) ja **sädesienet* +(2).

- **Mineraalivillasta** Opetusvälinevarasto, puukoolatun lattian alapinnan eristeestä otettiin materiaalinäyte (**mikrobi 5**) mikrobianalyysiin. Analyysituloksen perusteella **materiaalissa oli selvä mikrobikasvu** sisältäen mm. *Penicillium sp.* +++, *steriilit* ++, **Aspergillus ustus* +(14), **Chaetomium sp.* +++(T), **Ulocladium sp.* +(1), *muut bakteerit* +(YK) ja **sädesienet* <mr.

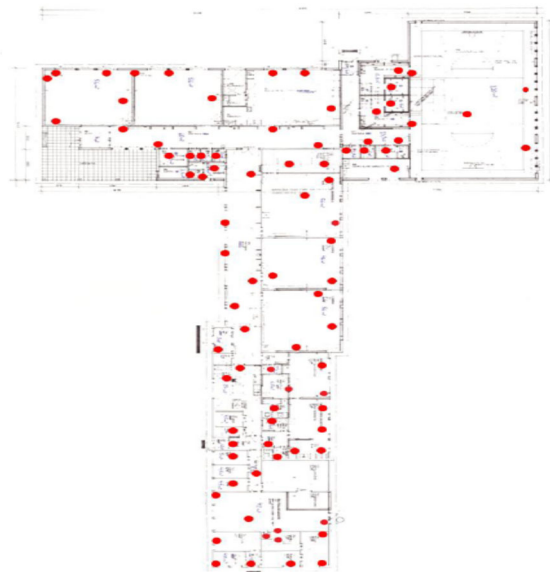
Homekoirakartoituksessa koira on merkannut laajasti koko rakennuksen.

Kuva 7. Homekoiran merkkaukset rakennuksessa
