Kortesjärven ent. virastotalo

Jääkärintie 80, 62420 Kortesjärvi

Kuntoarvio
21.11.2019

Kuntoarvio

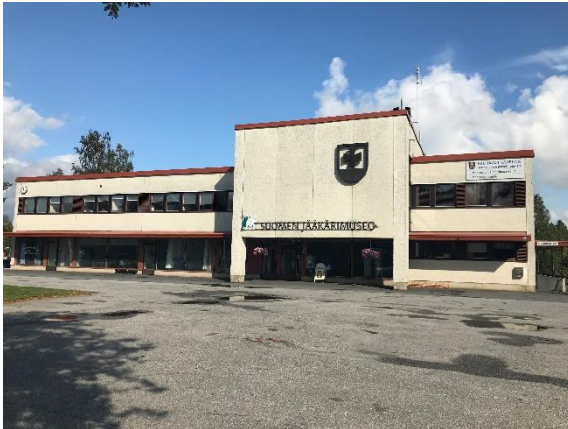
Kuva 2
Yleiskuva etupihan puolen asfaltoidusta pihalueesta. Asfaltoinneissa on paikallisia routavaurioita tai painaumia.

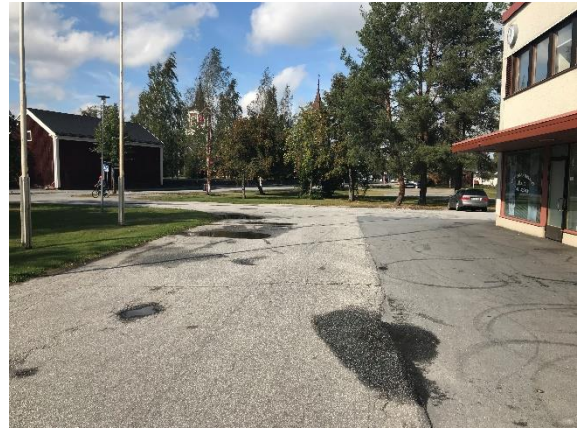
Kuva 3
Yleiskuva etupihan puolen asfaltoidusta pihalueesta. Asfaltoinneissa on paikallisia routavaurioita tai painaumia.

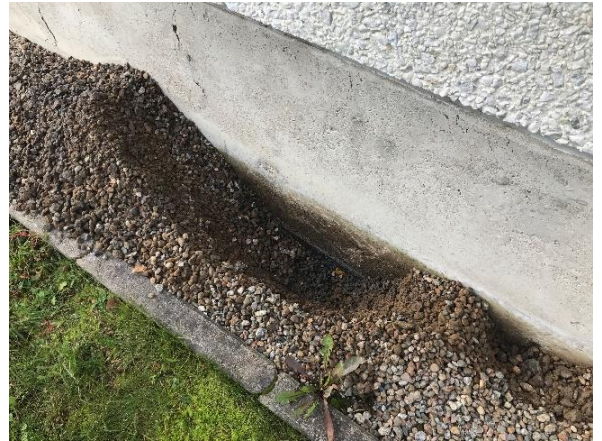
Kuva 7
Sokkelin vierustan sorastettua aluetta. Sokkeliä vasten asennettu perusmuurilevy päättyy sorastetun maanpintatason alapuolelle

- Salaojajärjestelmän toimivuus tulee selvittää (videokuvaus / huuhtelu).
- Maanpainesienien sisäpuolisten vaurioiden korjaamisen yhteydessä tulee varmistaa ulkopuolisen vedeneristysrakenteen toimivuus pistokokeenomaisesti kaivamalla koekuoppa rakennuksen sokkelin vierustalle ja havainnoimalla alaosan toteutustapa.

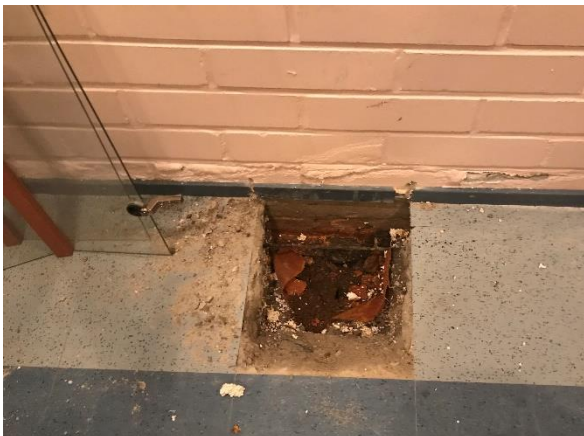
Kellarikerroksen kuoriverhousmuurattujen seinien alaosissa havaittiin merkkejä näkyvästä rakenteessa olevasta kosteudesta. Kohteessa suoritettujen kuntotutkimushavaintojen perusteella kellarin maanpaineisien taustan mineraalivillaristeissä ja kuoriverhousmuurausten alaosissa esiintyy laajamittaisia kosteus- ja mikrobivaurioita koko rakennuksen ympäri.

Kuva 10
Kuntotutkimusvalokuva:
Kerhotilan 015 ulkoseinä, rakenneavauspiste US2 kohdalla. Tiiliseinän alaosasta maali kupruilee irti kosteuden vaikutuksesta. Seinän alaosa on pintakosteudentunnistimella havainnoiden märkä n. 250 mm korkeuteen lattiapinnasta. Seinän alaosa on märkä lattiapinnan tason alapuolella anturan päälle saakka.

- Kellarikerroksen kosteusvauriokorjausten yhteydessä kellarikerroksen sisäpuolisten kuoriverhouksmuurausten ja eristeiden sekä sisäpuolisten vedeneristyksen poisto. Tarvittavat kuivaustoimenpiteet ennen uudelleenrakentamista. Ulkopuolen sokkelin betoniosien lohkeamakorjaukset, korroosivaurioituneiden terästen korjaus. Sokkeliosien huoltomaalaus.

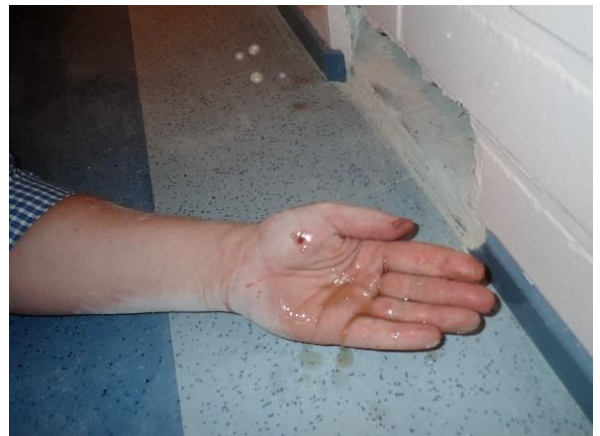
Kuva 11
Kuntotutkimusvalokuva:
Maanpaineisen alaosan mineraalivillaeristeet ovat paikoin vesimärkiä. Rakenneavauspisteessä US5, mineraalivillaeristeestä voi puristaa irtovettä

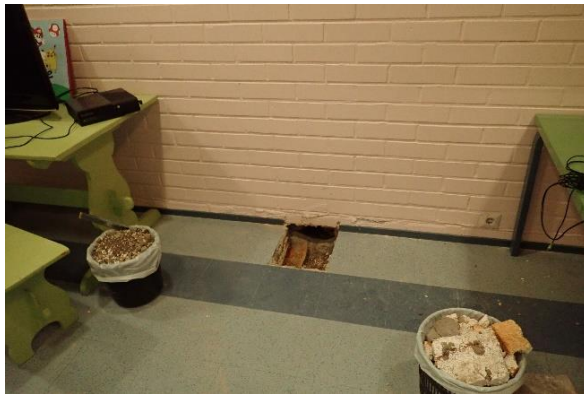
Kohteessa tehdyn rakenne- ja kosteusteknisen kuntotutkimuksen perusteella alapohjarakenteissa esiintyy laajamittaisia kosteusvaurioita lähes koko kellaritilan alueella. Lattiapinnoitealustoissa todettiin kosteudesta aiheutuvaa pinnoitteiden alustan vaurioitumista. Kosteutta on noussut myös väliseiniä alaosiin sekä kuoriverhouksmuurattujen ulkoseiniä alaosiin.

Kuva 12
Kuntotutkimusvalokuva:
Huonetila 015. Alapohjan rakennetarkastuspiste AP1. Tarkastuspisteessä betonilaatta on pintakosteushavainnoin märkä ja pinnoitealustassa liima-aineet ovat pilaantuneet kosteuden vaikutuksesta. Alapohjatäyttönä on selkeästi märkä hienojakoinen hiekka.

- Alapohjarakenteiden uusinta lämpö – ja kosteusteknisesti toimiviksi rakenteiksi.

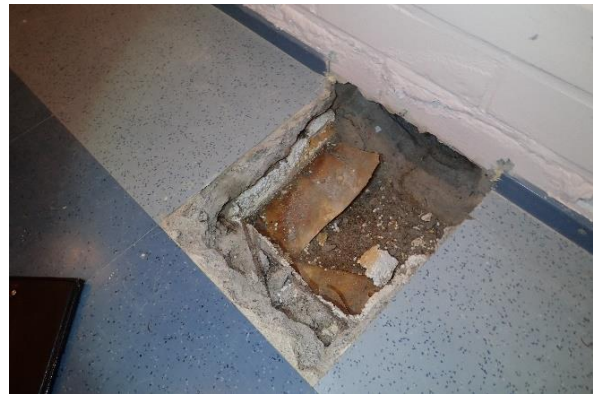
Kuva 13
Kuntotutkimusvalokuva:
Huonetila 015. Alapohjan rakennetarkastuspiste AP1. Alapohjatäyttönä on selkeästi märkä hienojakoinen hiekka, joka on kapillaarisessa kosketusyhteydessä mm. kuoriverhouksmuurauksen alaosaan

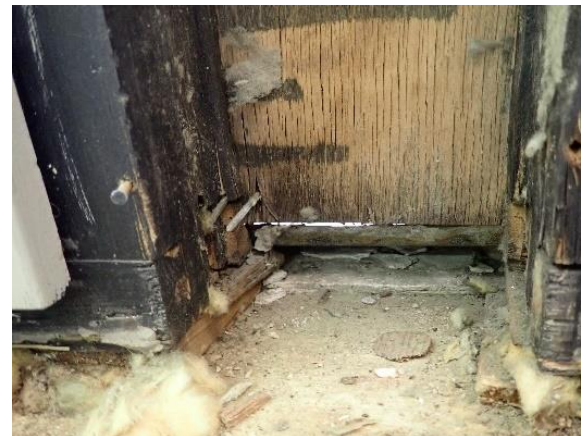
Kokonaisuutena tarkastellen ikkunoiden kunto on välttävä ja kuntotutkimushavaintojen yhteydessä todettiin ikkunoiden alapuolisten puuosien kosteus- ja mikrobivaurioitumista. Vaurioitumisen pääasiallisim-

pana syynä on vesipeltiliittymien epätiivievyys, jonka seurauksena rakenteisiin on pääsyt kosteutta. Pisto-
kokeenomaisesti tarkastellen todettiin tiiviste- ja käyntipuutteita sekä myös käyttäjäpalautteen perus-
teella ikkunat ovat huonokuntoisia.

Kuva 19
Kuntotutkimusvalokuva
Tyypillinen rakenneavaus ikkunoiden vä-
liosalla. Karmipinnoilla ja levyverhouksen taut-
tapinnalla on havaittavissa näkyviä kosteus- ja
lahovaurioita. Ulkoseinän ikkunoiden välin le-
vyosuuden ja vesipellin liittymä on avoin.

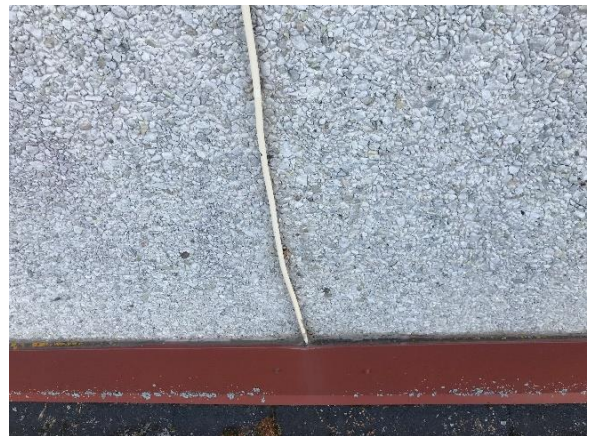
Saatujen lähtötietojen perusteella vesikatteissa tai sen ylönostoliittymissä on ollut paikallisia vuotoja, jotka on havaittu mm. keittiötilassa ja aulassa wc:n välikäytävällä.

Kuva 25
Yleiskuva vesikatolta, reunaylösnoston epätiiveyspiste

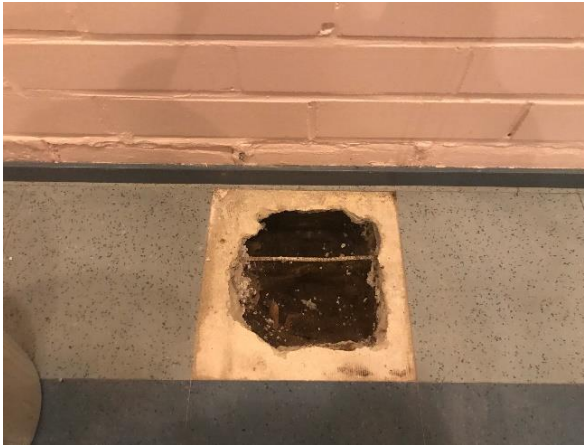
Kuva 26
Kuntotutkimusvalokuva:
Kellari, tilan 015 väliseinä tilaa 014 vasten. Seinän alaosasta maalipinnat hilseilevät poikkeavan kosteuden vaikutuksesta irti.

- Kellarikerroksen kosteusvaurioituneiden tiiväliseinien alaosien kunnostus alapohjakerjausten kanssa samanaikaisesti.

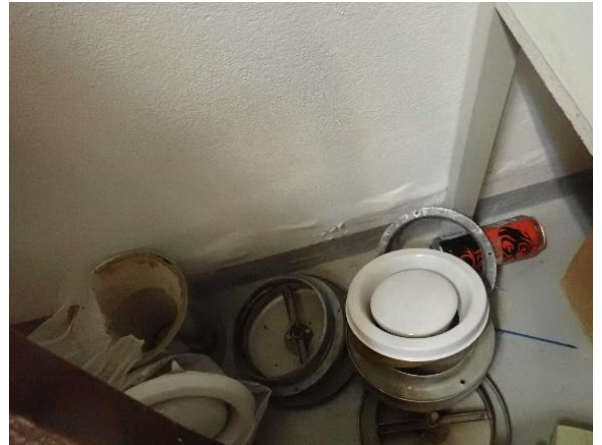
Kuva 27
Kuntotutkimusvalokuva:
Kellari, käytävätilan väliseinä tilaa 010 vasten. Seinän alaosasta maalipinnat hilseilevät poikkeavan kosteuden vaikutuksesta irti.

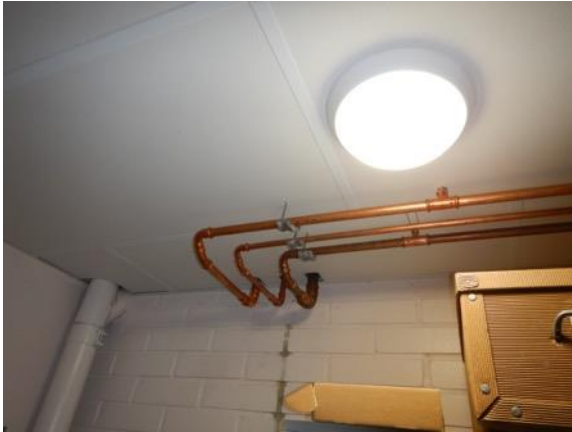
Käyttövesiverkostoja ei ole eristetty uusituin osin.

Kuva 50
Uusittuja käyttövesiputkia ei ole eristetty.

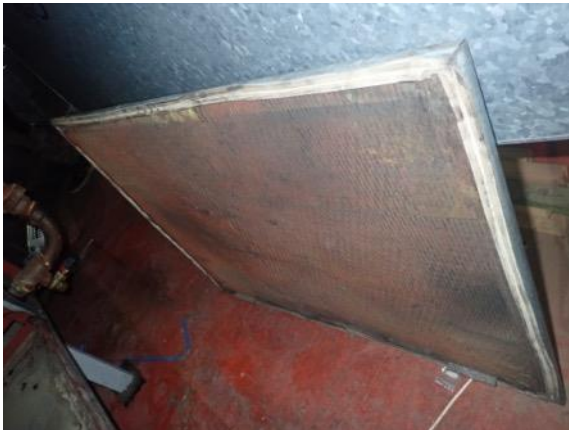
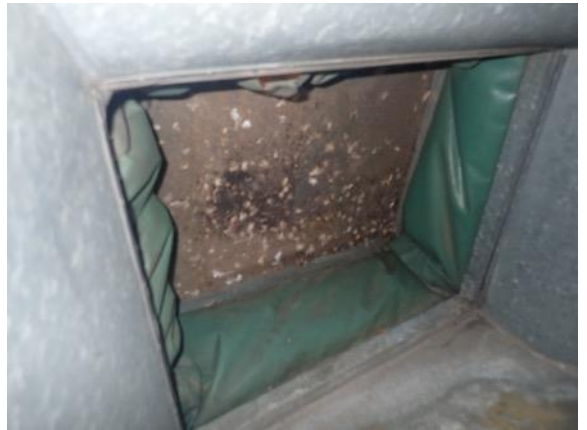
Kuva 55
Yleiskuva koneiden epäpuhtauksista.

Kuva 56
Yleiskuva koneiden epäpuhtauksista.

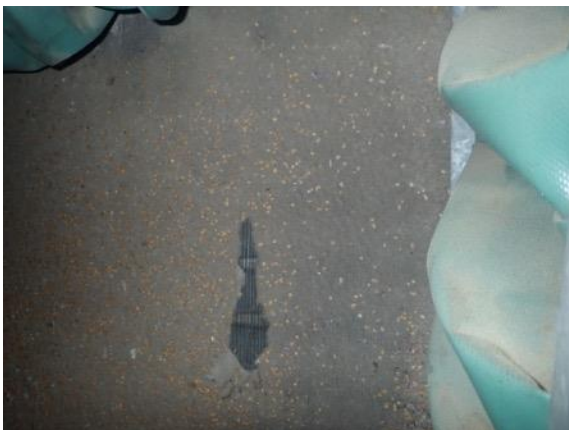
Kuva 57
LTO-patteri on käytännössä tukossa.

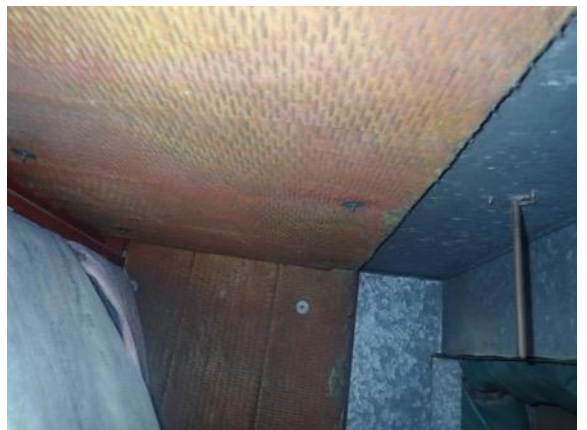
Kuva 58
Koneissa on suojaamattomia mineraalivillapintoja.

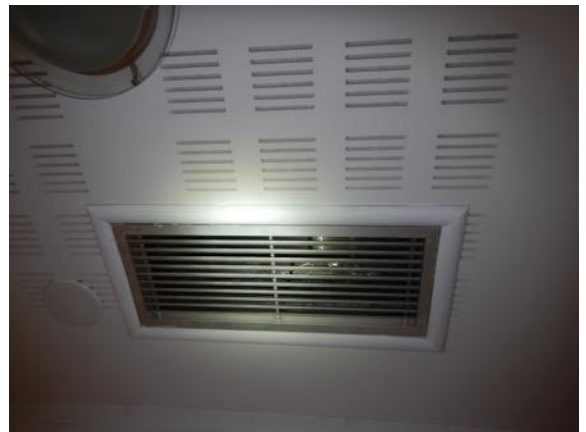
Pääte-elimet ovat erilaisia hajottajia, tuloilmaventtiileitä ja kartioventtiileitä. Pääte-elimet ovat muuten teknisesti kunnossa, mutta niissä (myös siirtoilmaelimissä) oli havaittavissa suojaamattomia mineraalivillapintoja, joista voi päästä mineraalivillakuituja huoneilmaan. Osa siirtoilmaelimistä on jäänyt alakattojen "alle", mikä heikentää edelleen järjestelmän toimintaa. Pääte-elimien laajamittainen uusinta ei ole tarpeellista ennen peruskorjausta, mutta villapinnat tulee poistaa kanavapuhdistuksen yhteydessä, mikäli se tehdään ennen peruskorjausta.

Kuva 60
Ilmanvaihdon pääte-elimissä on suojaamatonta mineraalivillaa.

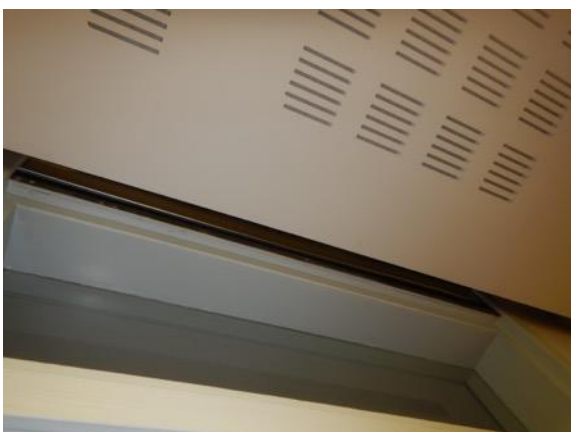
Kuva 61
Siirtoilmaelimen ilmareitti on alakaton kohdalla.

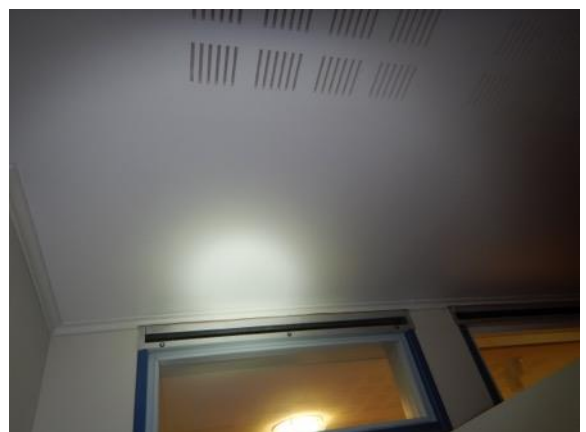
Kuva 62
Myös siirtoilmaelimissä on suojaamatonta mineraalivillaa.

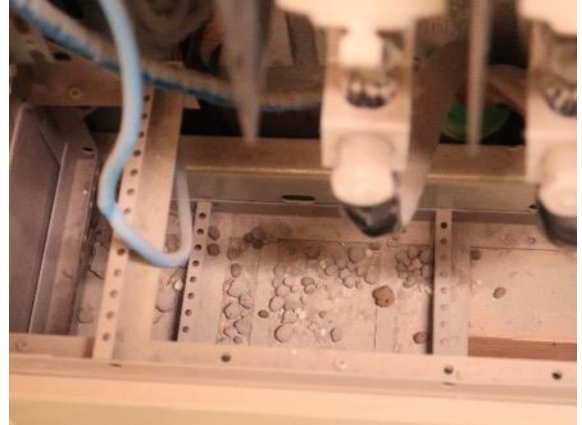
Kuva 66
Pääkeskuksen sisäpuolella on betonimurskaa ja pölyä.

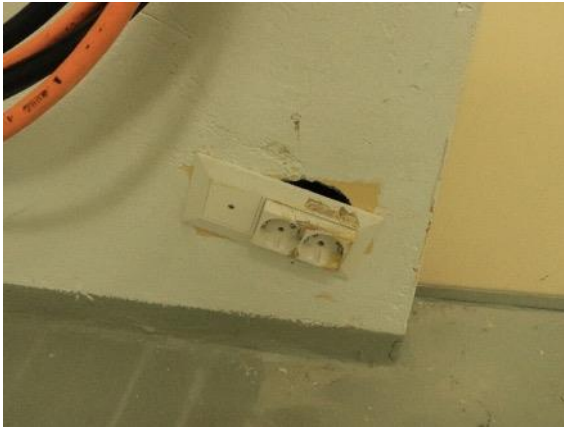
Kuva 71
Yleiskuva irronneesta pistorasiasta.

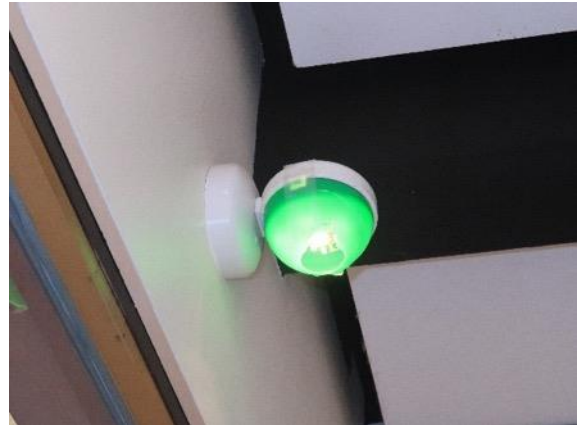
Kuva 78
Rikkinäinen opasvalaisimen kupu.
