Kortesjärven liikuntatalo

Mannisentie 13, Kortesjärvi

Kuntoarvio

15.8.2016

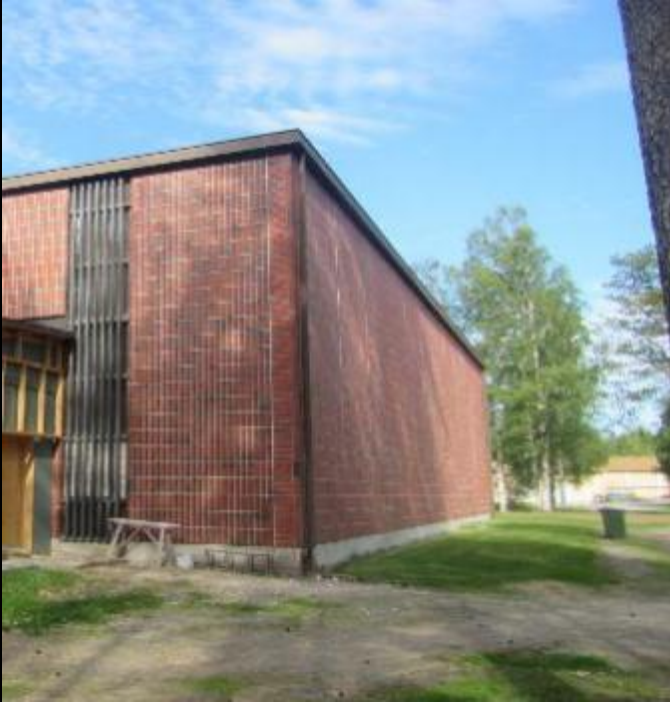
RAK-kuva 1. Yleiskuva eteläpuoleiselta pihalueelta. Alueen nurmi- ja sorapintaa. Päällysrakenteet ovat osin vain välttävässä kunnossa.

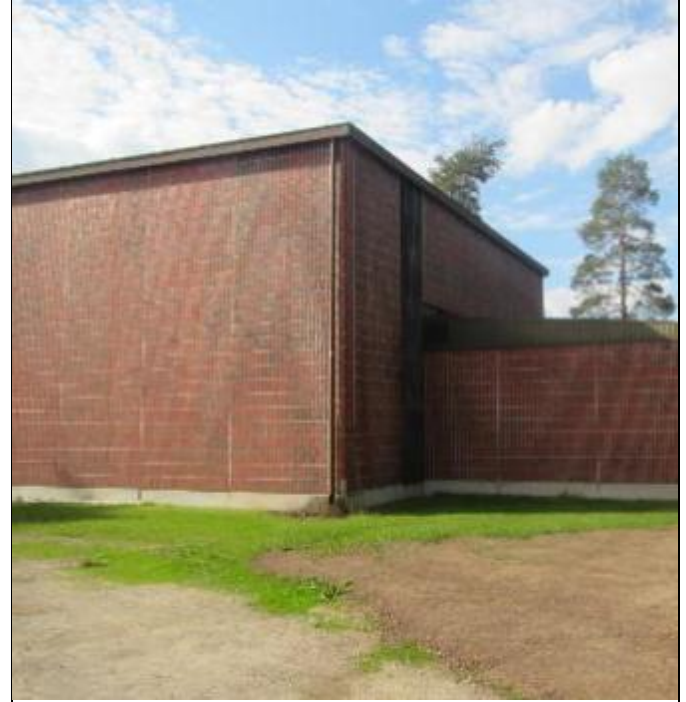
RAK-kuva 2. Yleiskuva eteläpuoleiselta pihalueelta. Alueen nurmi- ja sorapintaa. Päällysrakenteet ovat osin vain välttävässä kunnossa.

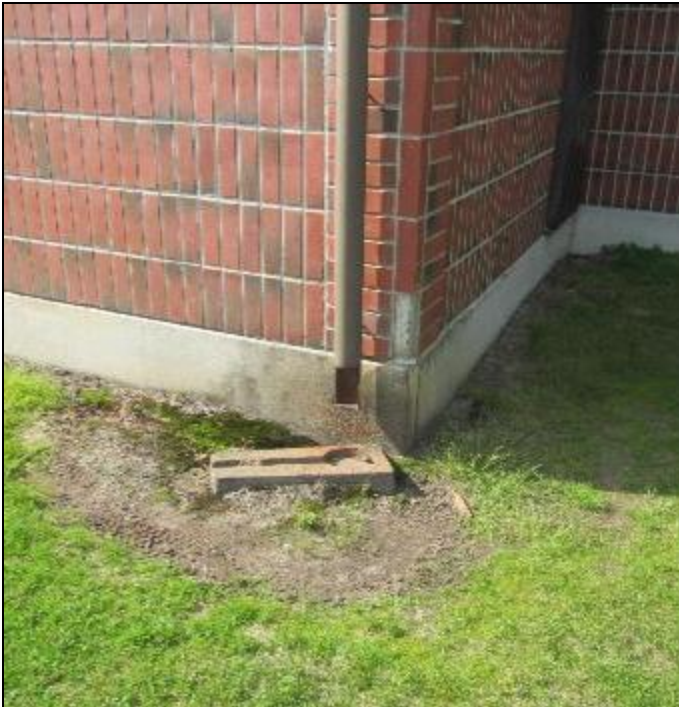
RAK-kuva 5. Kattovesien poistot ovat hallitsemattomasti sokkelien viereen. Kattovedet roiskuvat sokkeleita vasten ja jäävät sokkelien viereen

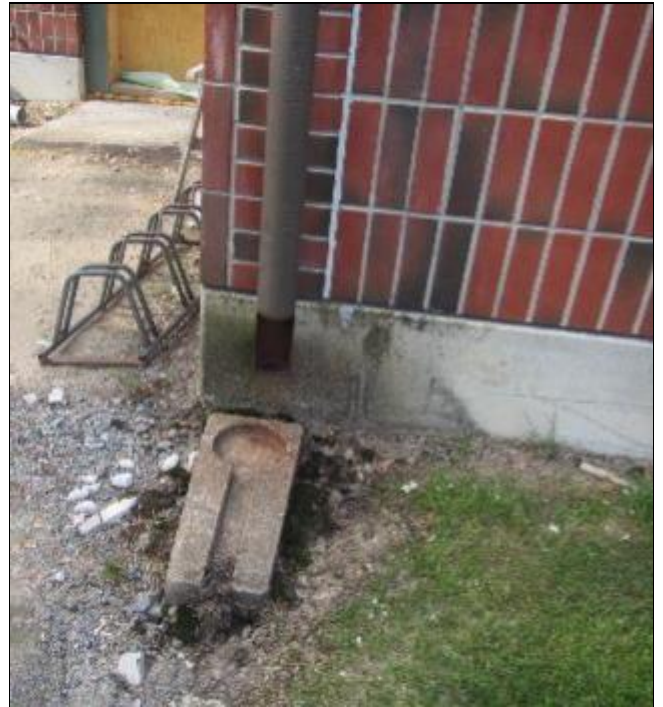
RAK-kuva 6. Kattovesien poistot ovat hallitsemattomasti sokkelien viereen. Kattovedet roiskuvat sokkeleita vasten ja jäävät sokkelien viereen

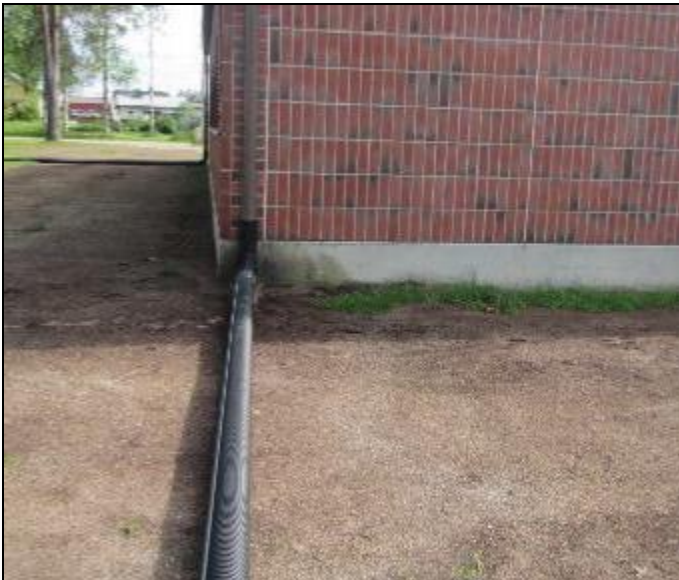
RAK-kuva 7. Kattovesien poistot ovat hallitsemattomasti sokkelien viereen. Kattovedet roiskuvat sokkeleita vasten ja jäävät sokkelien viereen. Kattovesiä ohjataan väliaikaisesti uuden nurmikon ”yli”

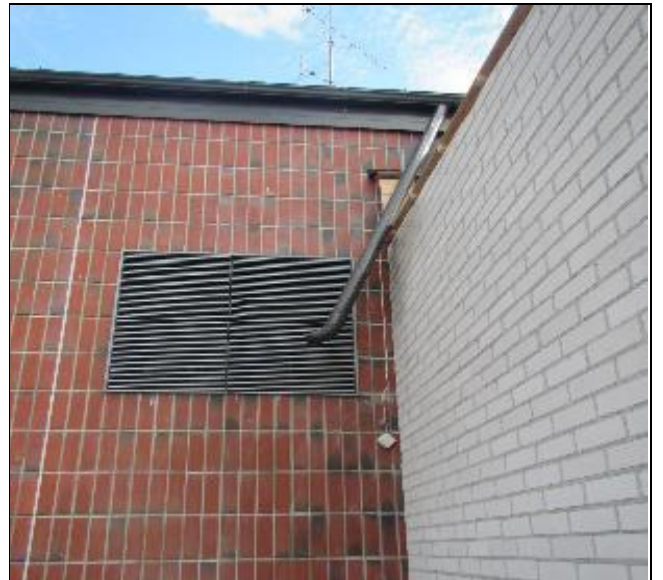
RAK-kuva 8. Kattovesin ohjaukset ovat puutteellisia johtuen uudisrakentamisen vaiheista.

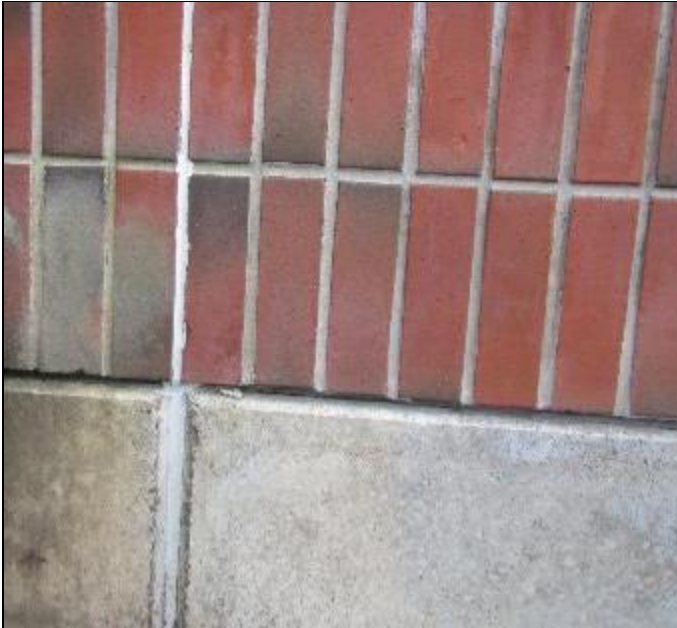
Näkyville sokkeliosuuksille on poikkeuksellista kosteusrasitusta mm kattovesien poistopisteiden taustalla. Osa elementtisaumoista on puutteellisia ja avonaisia, sokkelin putkiläpiviennit ovat vedeneristämättömiä (RAK-kuvat 9,10). Pääosa elementtisaumoista on uusittu ilmeisesti n. vuosi sitten.

RAK-kuva 9. Sokkelin ja seinäelementin väliset elastiset saumaukset ovat puutteellisia.

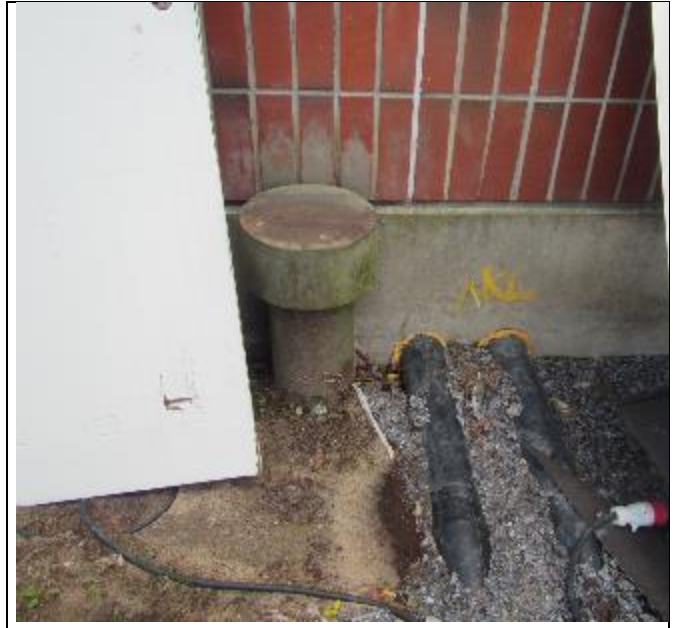
RAK-kuva 10. Sokkelin ja seinäelementin väliset elastiset saumaukset ovat osin puutteellisia. Sokkelin putkiläpiviennit ovat vedeneristämättömiä

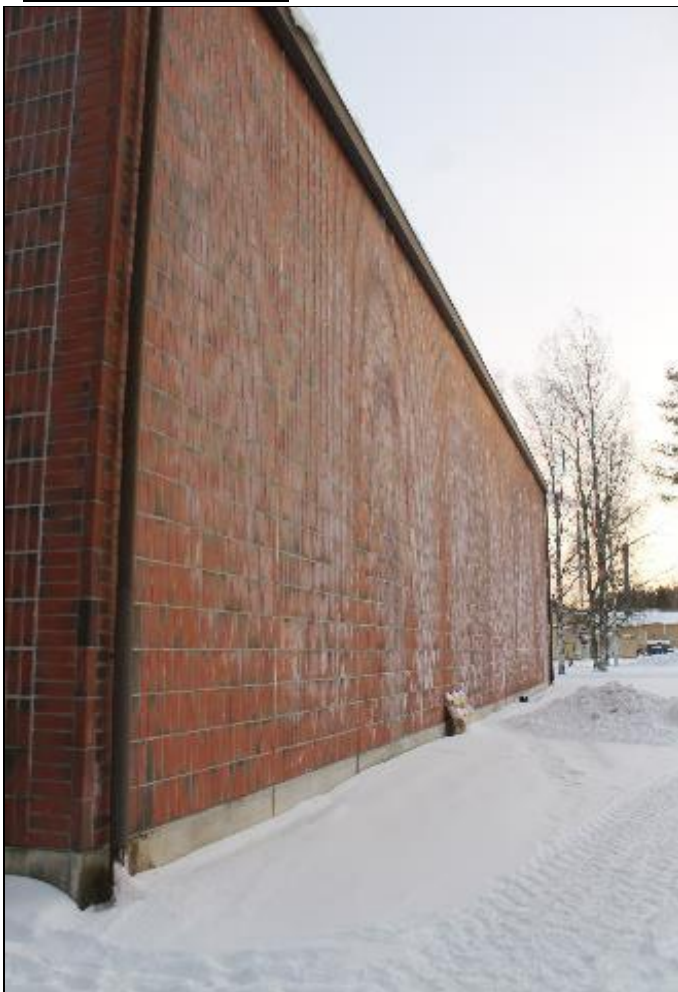
Kevätkaudella 2016 tehtyjen silmämääräisten havaintojen perusteella sekä myös palautekyselyjen perusteella on todettavissa etenkin etelänpuoleisen julkisivun osalla voimakasta tiililaattasaumojen saumojen kalkkihärmää, joka on merkki rakenteen kosteusrasituksesta (RAK-kuvat 11 ja 12). Julkisivupinnat ovat yleisesti tyydyttävässä kunnossa (RAK-Kuvat 13,14) Silmämääräisten havaintojen perusteella tiililaattoja ei ole irronnut, poislukien yksittäinen nurkka-alue. Elementtien välisiä saumauksia on uusittu saatujen tietojen perusteella n. vuosi sitten. Elastisten saumojen osalla on kuitenkin havaittavissa puutteita (RAK-kuvat 15,16).

RAK-kuva 11. Julkisivuja, valokuva keväältä 2016 Etelänpuolen julkisivurakenteessa runsaasti "kalkkikertymä"

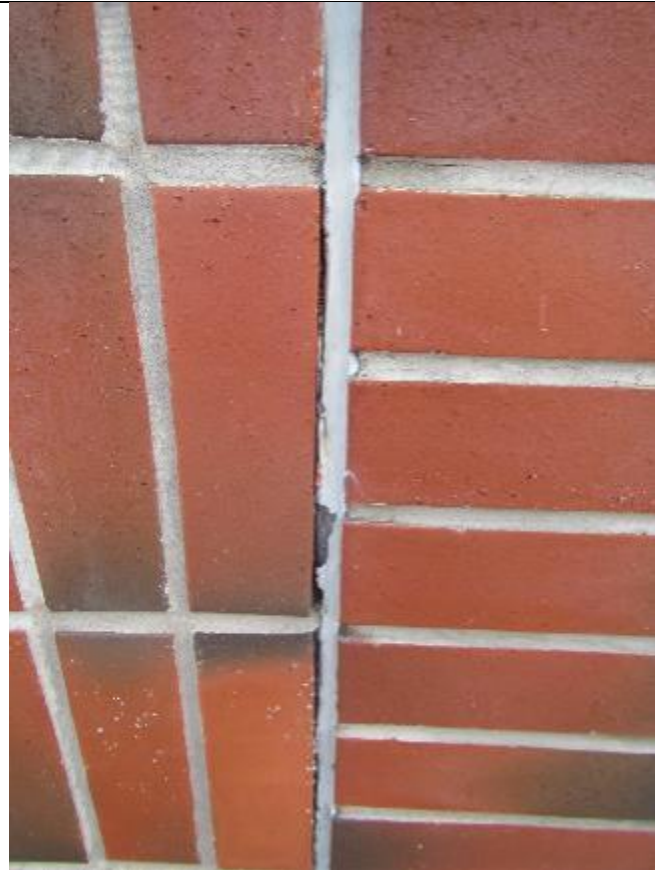
RAK-kuva 15. Seinäelementtien puutteellisia saumauksia

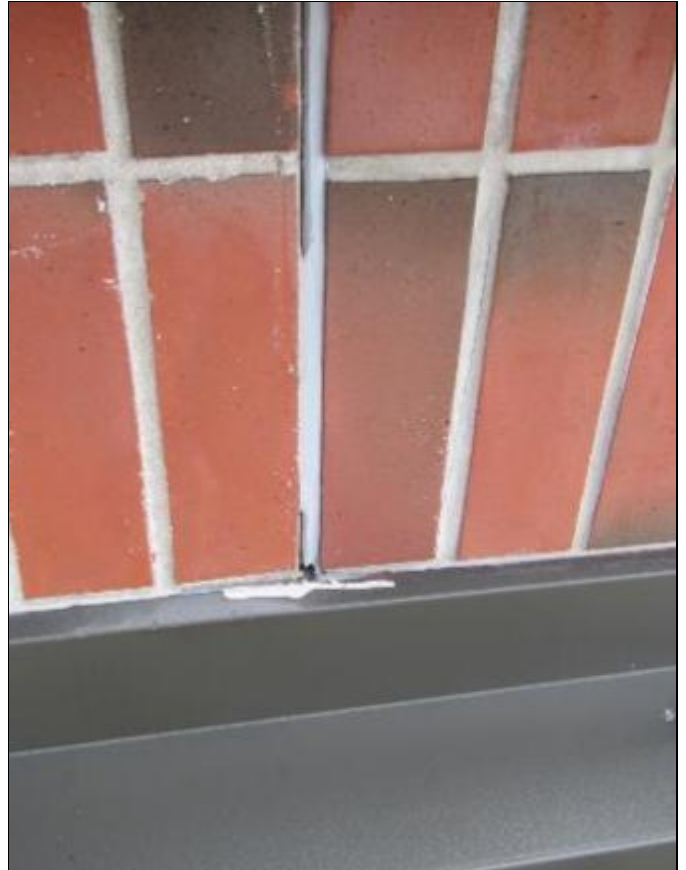
RAK-kuva 16. Seinäelementtien puutteellisia saumauksia

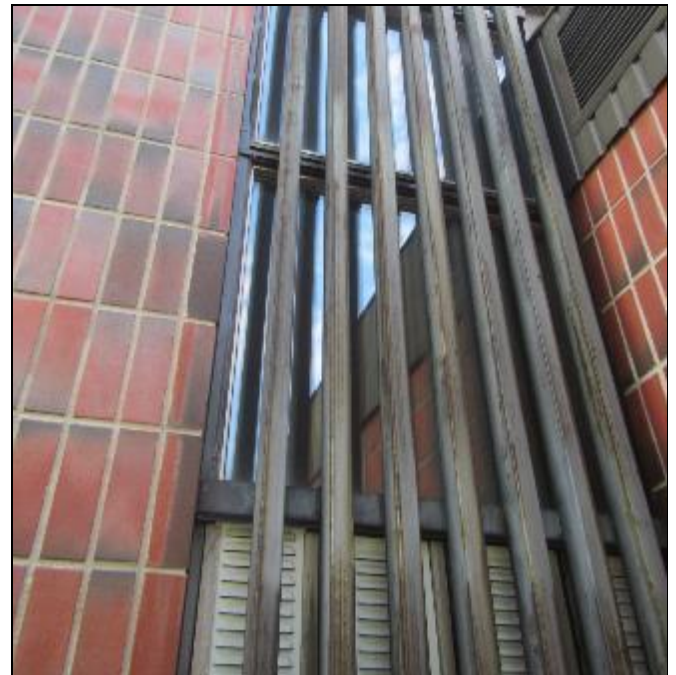
RAK-kuva Julkisivuvvarusteita. Teräsosat ovat ruosteisia

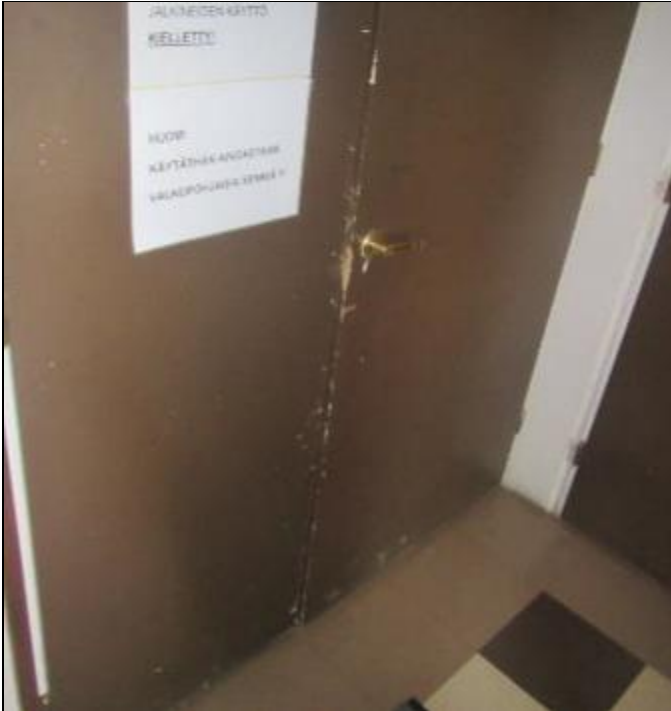
RAK-kuva 27. Mekaanisesti kolhiintuneita alkuperäisiä väliovia.

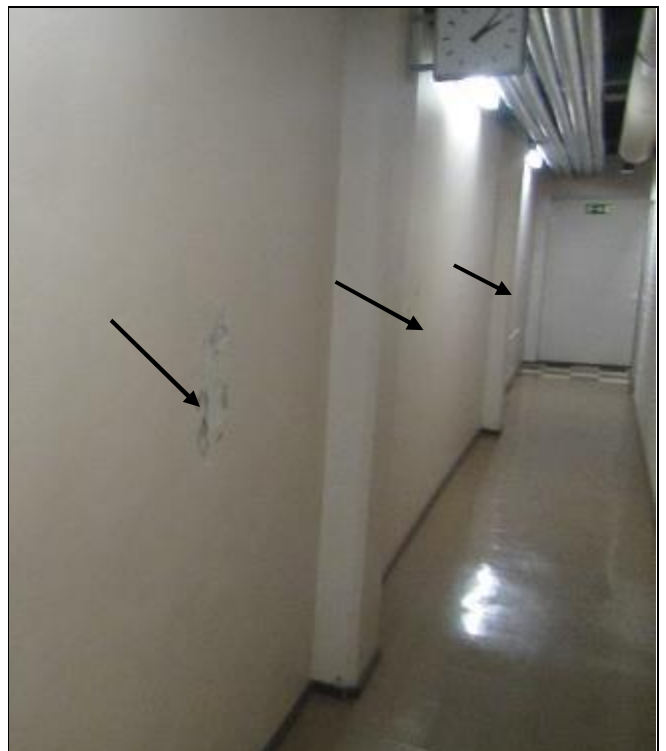
laatoitettu, katto ja seinät on paneloitu. Tilapinnat ovat alkuperäistasoisia ja enää vain välttävissä-tydyttävässä kunnossa. Tilapinnoilla havaittiin kosteudesta aiheutuvia näkyviä vauriojälkiä mm kellarikerroksen käytävän maanpaineseinän osalla, pukuhuoneiden seinien alaosissa. Näkyvät vaurioalueet ovat myös pintakosteudentunnistimella havainnoiden kosteita. Pesuhuoneissa suihkuseinien alaosassa havaittiin pintakosteudentunnistimella kosteutta. Kellaritilojen tilapinnoista yleisesti valokuvat (RAK-kuvat 30,31,32,33,34)

RAK-kuva 30. Yleiskuva kellarikäytävältä. Maanpainesseinän osalla näkyviä kosteudesta aiheutuvia vauriojälkiä, Lattia osin pintakosteaa

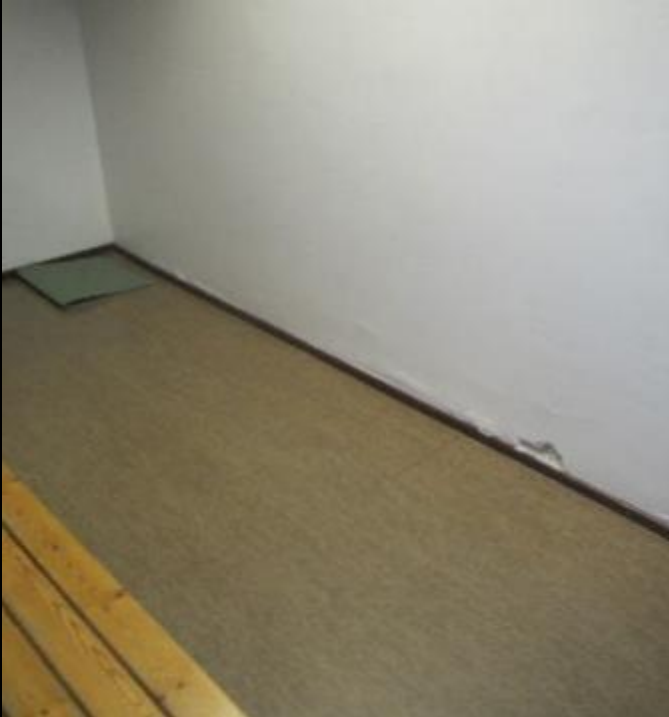
RAK-kuva 31. Kellarikerroksen pukuhuoneessa kantavan seinän alaosa hilseilee kosteuden vaikutuksesta

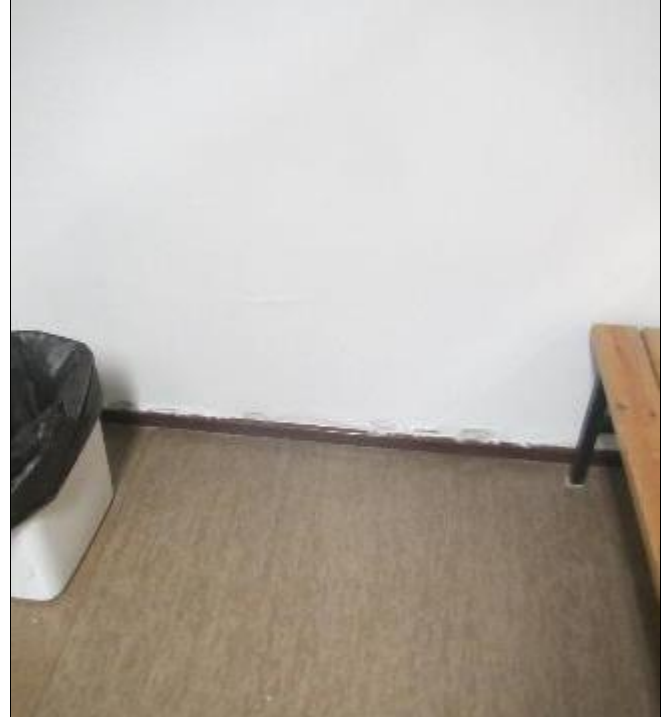
RAK-kuva 32. Kellarikerroksen pukuhuoneessa kantavan seinän alaosa hilseilee kosteuden vaikutuksesta

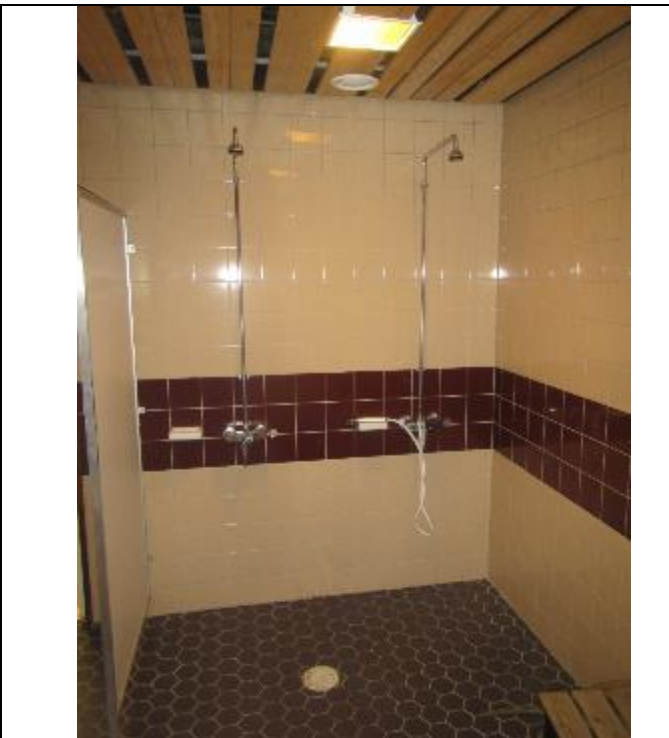
RAK-kuva 33. Yleiskuva alkuperäistason pesuhuoneesta. Seinien alaosa osin pintakosteita

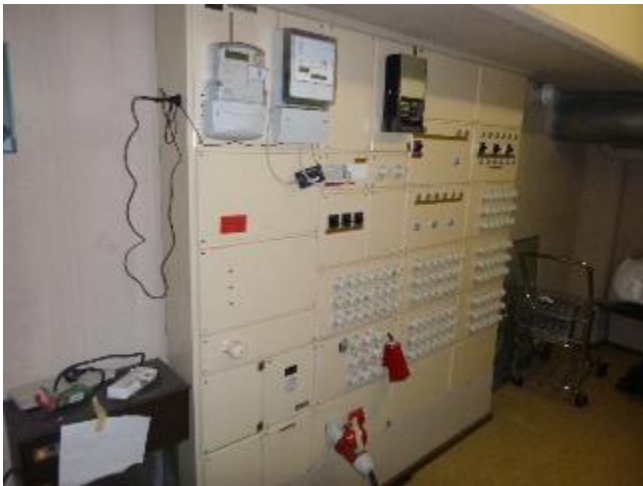
S-kuva 1. Kellarikerrokseen asennettu pääkeskus.

- Huolletaan pääkeskus (puhdistus, sulakemerkinnät, liitosten kiristys).
- Poistetaan pääkeskuskomerosta ylimääräiset tavarat ja puhdistetaan komero pölystä (huoltotoimenpide).
- Korjataan keskuksen kosketussuojaus.
- Tehdään sähkölaitteiston määräaikaistarkastus, mikäli se on tekemättä.

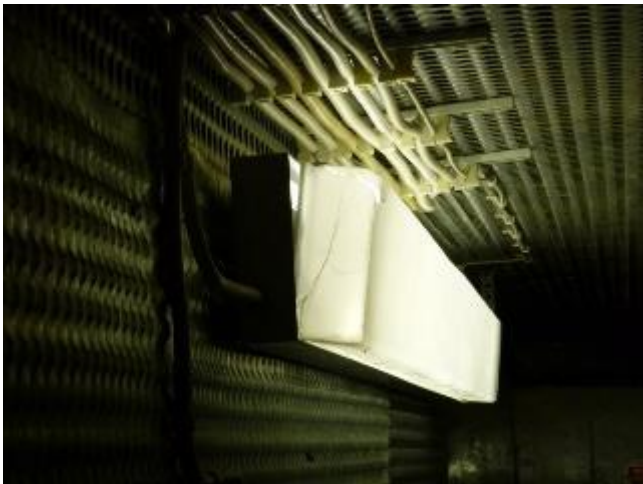
S-kuva 5. IV-konehuoneen valaisimien kuvut ovat halkeilleet.
