# Alahärmä; Metsäkulman päiväkoti

Louhikontie 7, Alahärmä

Kuntoarvio

12.8.2016

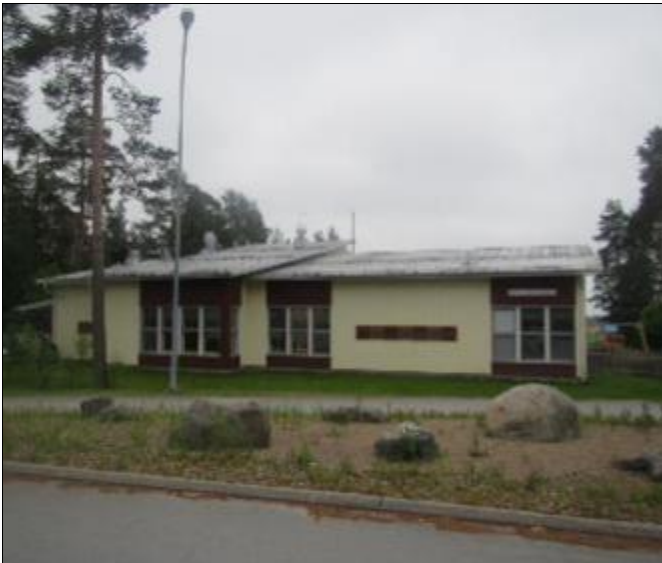
Ulkoseinien puuverhoiltujen tai rimoitettujen osien osalla ei havaittu merkittäviä näkyviä laho- vaurioita. Ilmansuunnasta riippuen puuverhoilujen maalauspinnoissa alkaa esiintyä ikääntymisestä ja säärasituksesta aiheutuvaa kuluneisuutta ja hilseilyä, etenkin eteläpuoleisilla julkisivuosuuksilla (RAK-kuvat 19-22).

RAK-kuva Rakennuksen puuverhoiltuja julkisivuja  
19.

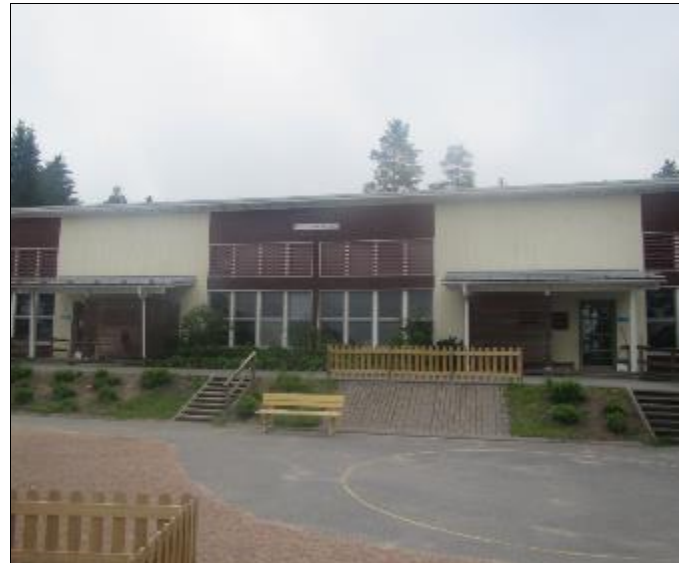
RAK-kuva Rakennuksen puuverhoiltuja julkisivuja  
20.

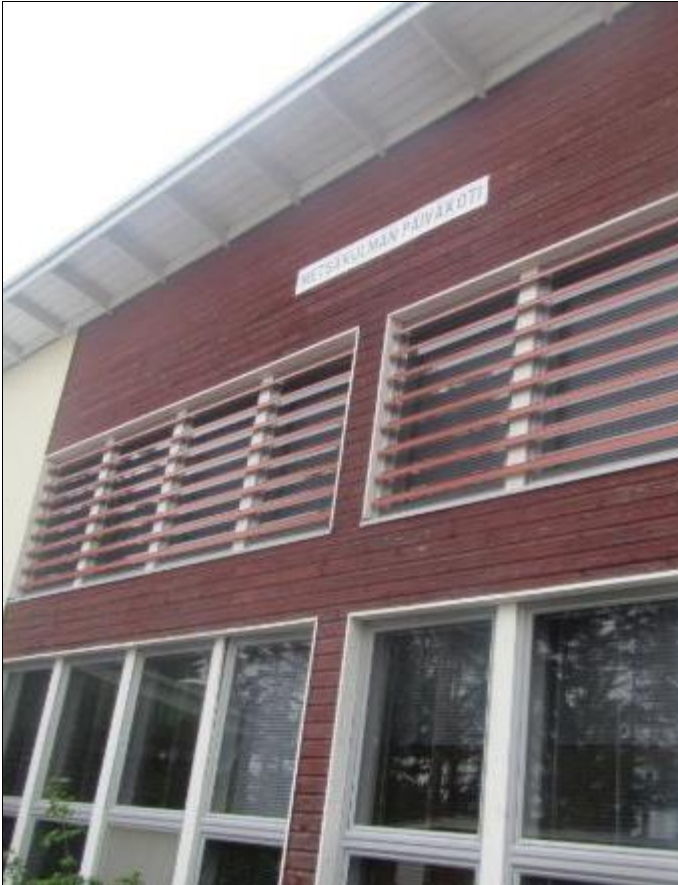
RAK-kuva 21. Rakennuksen puuverhoiltuja julkisivuja. Maaluspinnat kuluneita etenkin eteläpuolen julkisivuosilla

Rakennuksen puuverhoillut julkisivut ovat pääosin tyydyttävässä kunnossa. Etenkin etelänpuoleisten julkisivujen osalla alkaa esiintyä maalauspinnojen kuluneisuutta. Tarkastelujakson alkuosalla suositellaan kokonaisuudessa kaikkien puuosien huoltomaalauksia.

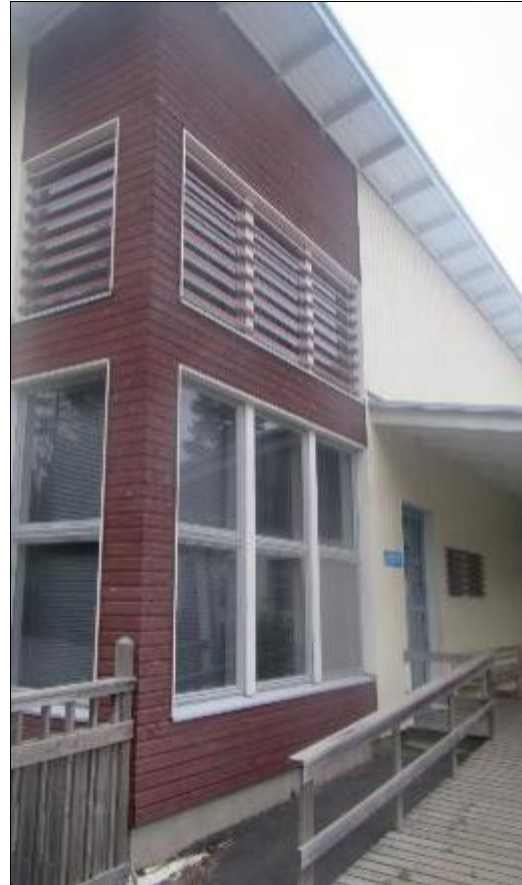
RAK-kuva 22. Rakennuksen puuverhoiltuja julkisivuja. Maaluspinnat kuluneita etenkin eteläpuolen julkisivuosilla

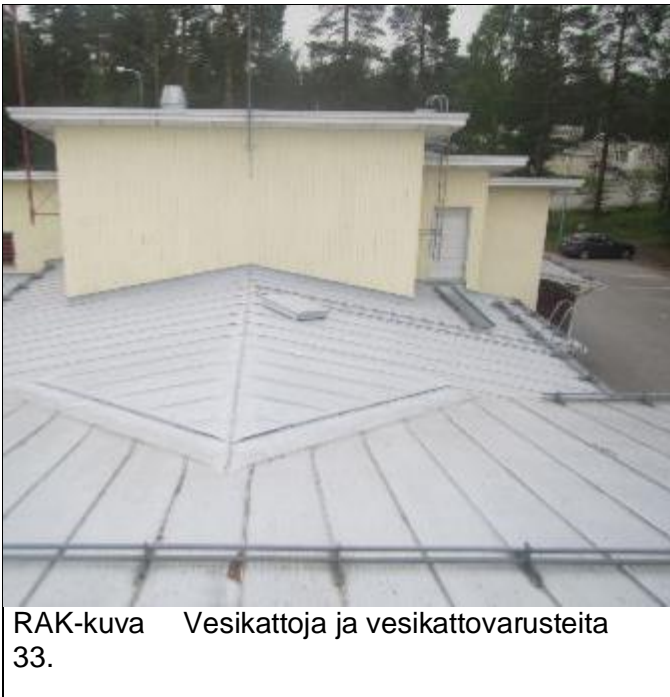
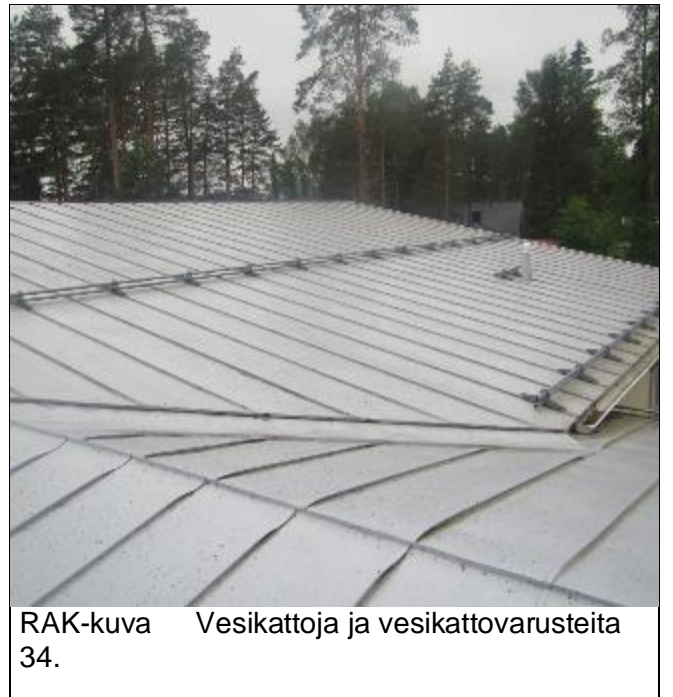
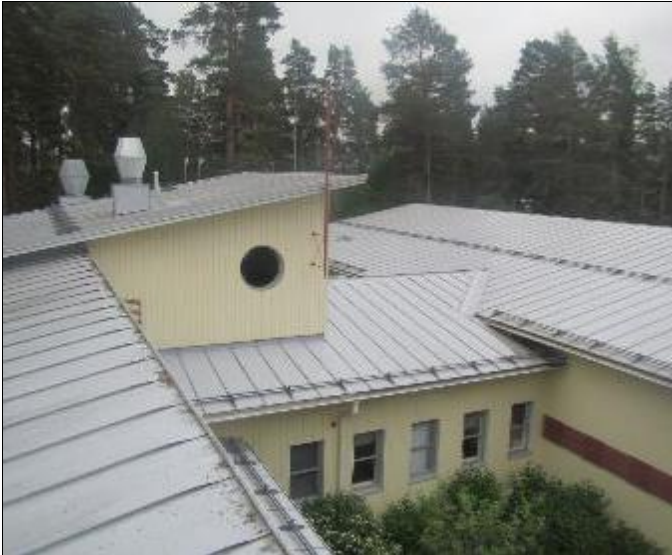
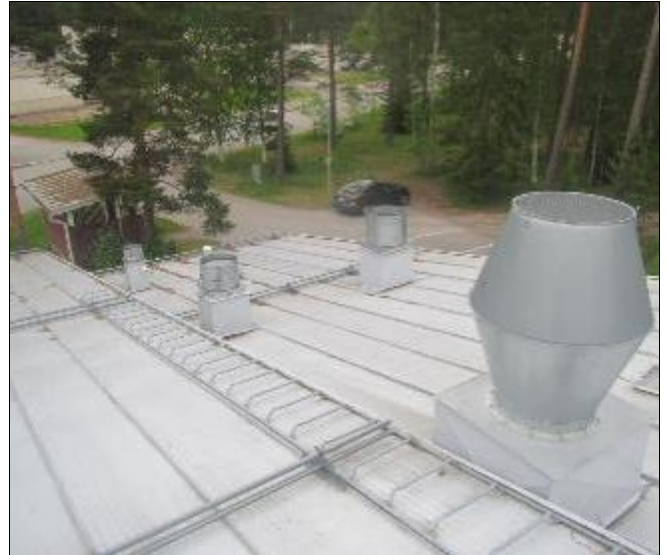
Vesikatteissa ei havaittu merkittäviä näkyviä vaurioita. Maalipinnat alkavat olla ikääntyneitä. Kokonaisuutena vesikatteiden kunto on tyydyttävä (RAK-kuvat 33-36).

Rakennuksen alkuperäiset saumatut teräspeltikatteet ovat kokonaisuutena hyvässä kunnossa ja niille ei arvioida aiheutuvan uusimistarvetta tarkastelujakson osalla. Vesikatteet tulee huoltopuhdistaa ja huoltomaalata tarkastelujakson aikana.

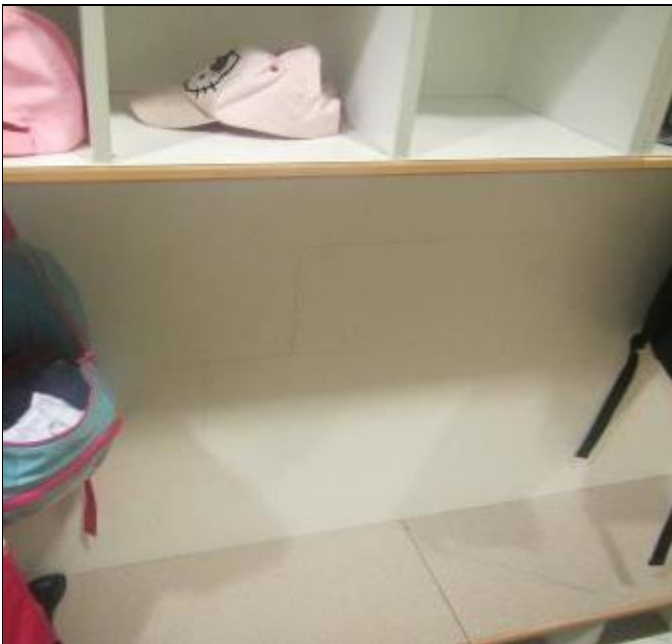
Rakennuksen ei-kantavat väliseinät ovat pinnoitettuja tiiliseiniä tai puurankaisia kipsilevyseinäitä. Ei-kantavissa seinissä ei havaittu silmämääräisesti tarkasteluna merkittäviä näkyviä rakenteellisia vaurioita. Tintit tilan eteisessä varastotilaa vasten olevan tiiliseinän halkeama ei ole rakenteellisesti merkittävä, halkeama aiheutunut todennäköisesti mekaanisesta tiileen kohdistuneesta rasituksesta (esim kiinnityksen yhteydessä tapahtunut tiilen siirtymä (RAK-kuva 37)

RAK-kuva Tiiliseinän halkeamaa 37.

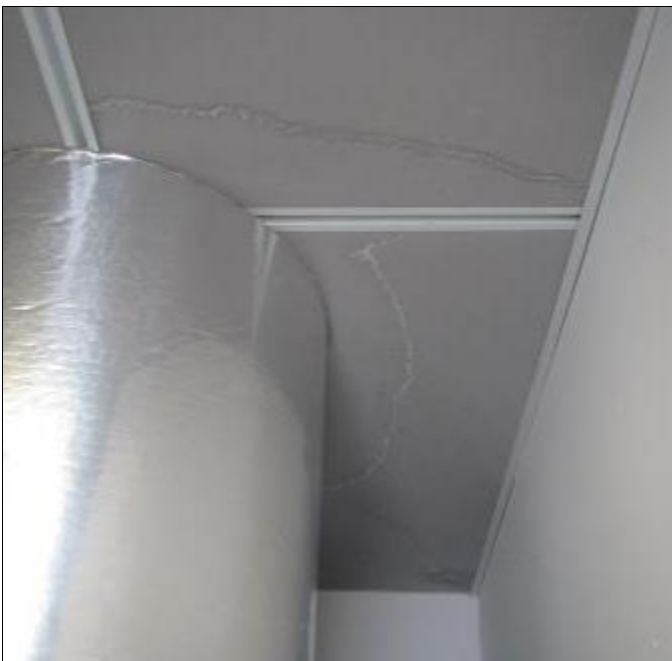
Ilmanvaihtokojehuoneessa esiintyy kattoläpivientien kohdilla alakatoissa näkyviä kosteusvauriojälkiä (RAK-kuva 49).

Tilapinnat ovat yleisesti tyydyttävässä kunnossa. Ilmanvaihtokojuhuoneen kattoverhouksissa on paikalliset kosteusvauriojäljet iv kanavaläpivientien ympärillä (RAK-kuva 49)

RAK-kuva Ilmanvaihtokojehuoneen katossa kos-  
49. teusjäljet

- Paikallisesti kosteusvaurioituneiden kattopinnoitteiden uusinta iv kojuhuoneessa.

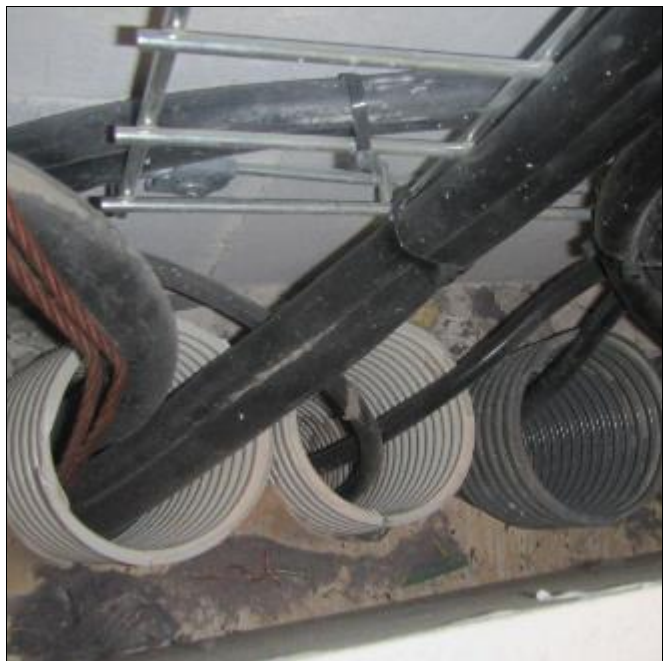
RAK-kuva Eteisen sähkökeskus. Suojaputket  
50. avoimia alapohjaan. Korvausilman kulkeutumismahdollisuus alapohjan kautta huonetiloihin päin

- IV-konehuoneen kaapeliläpiviennin palokatkon asennus
- Eteisen sähkökeskuksen kaapelisuoja-putkien päiden tiivistys (ilmatiiveys, estetään korvausilman sekoittuminen alapohjan kautta huonetiloihin päin)

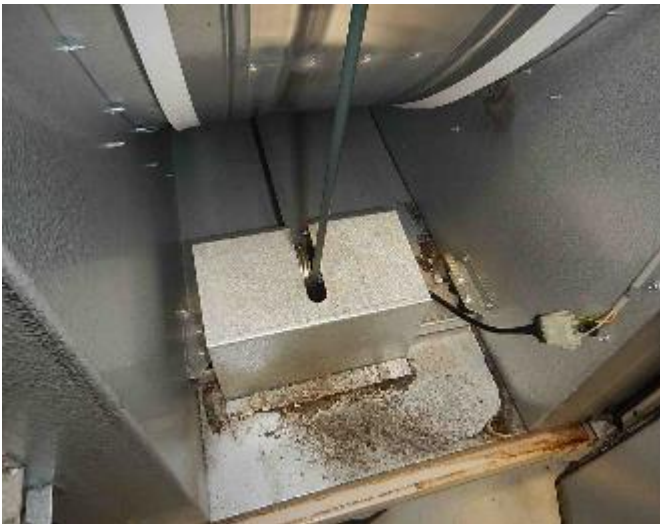
LVI-kuva 11. LTO-kiegon kammiossa on epäpuhtauksia.

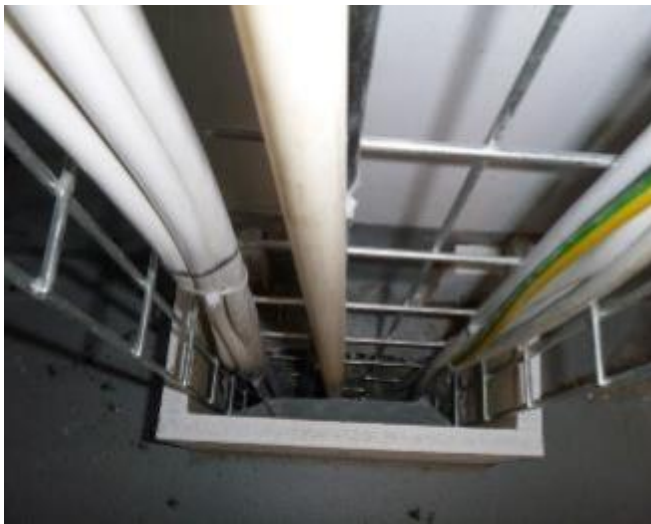
S-kuva 1. Kaapeliläpiviennistä puuttuu palokatko.

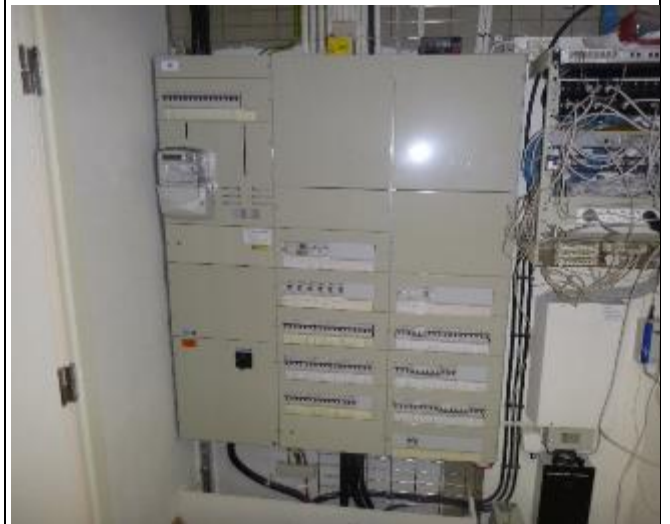
S-kuva 2. Yleiskuva pääkeskuksesta.

- Huolletaan pääkeskus (puhdistus, sulakemerkinnät, liitosten kiristys).
- Poistetaan pääkeskuskomerosta ylimääräiset tavarat ja puhdistetaan komero pölystä (huoltotoimenpide).

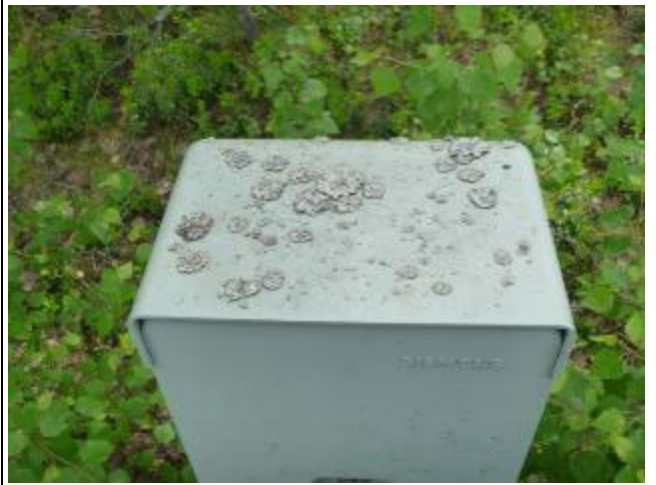
S-kuva 6. Autolämmityspistorasiakoteloiissa kasvaa jäkälää.
