Kauhavan Kauppatie 109 Rakennustekninen tutkimusraportti

PROLEADER OY, ESA KEMPPAINEN
PÄIVÄMÄÄRÄ 25.5.2018

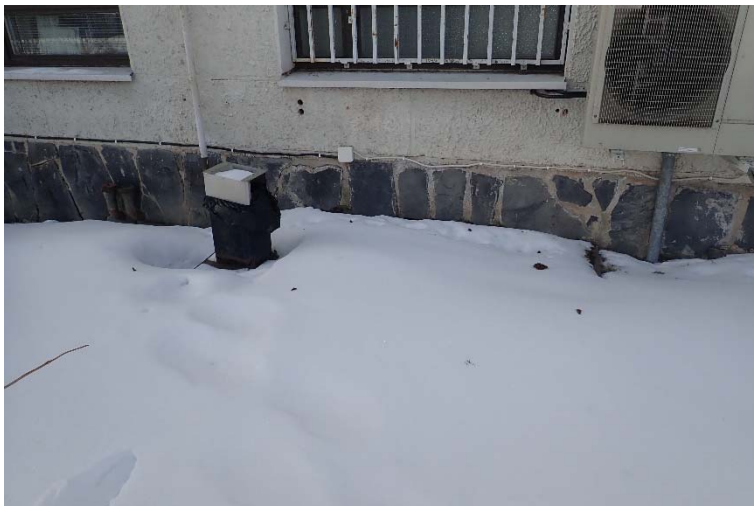
Kuva 3. Itäjulkisivu. Vanhan osan kivijalkana todennäköisesti laastilla perusmuuriin kiinnitetty kivilaatta

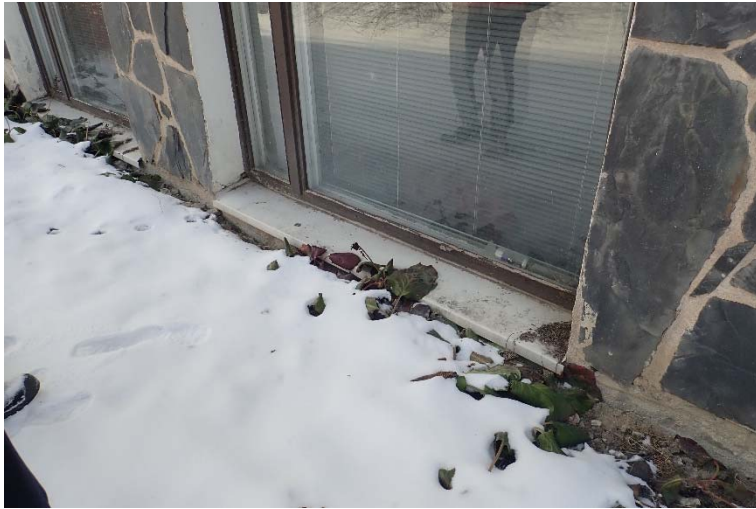
Kuva 4. Nykyinen maanpinta on noussut vuosien saatossa ikkunapenkkiä tasolle. Kosteus siirtyy maasta seinärakenteeseen kapillaarisesti. Rakennusaikana vedeneriste sijoitettiin maanpainesseinän sisäpinnalle ¼ -kiven verhomuurauksen taakse. Kyseessä riskirakenne, lisäksi käytetyn vedeneristeen tekninen käyttöikä on todennäköisesti ylittynyt.

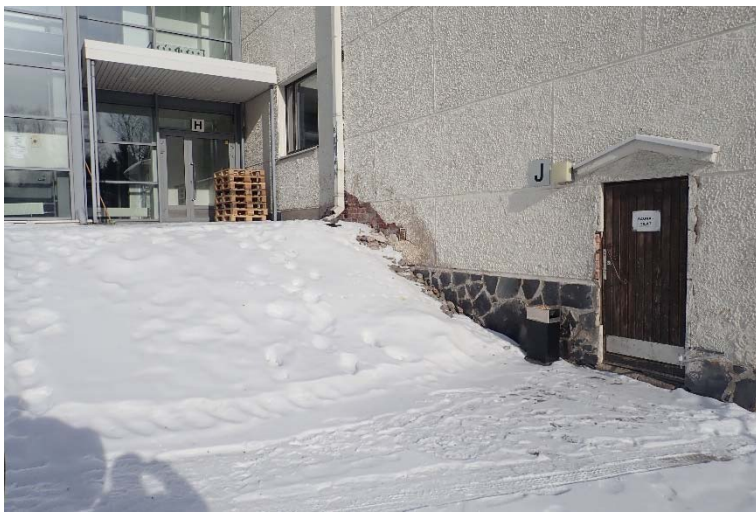
Kuva 5. Vanhanosan syöksytorven ulkoseinälle aiheuttama vaurio. Tiiliseinä pystyy sitomaan suuren määrän vettä rakenteeseen. Tiili kuivaa erittäin hitaasti

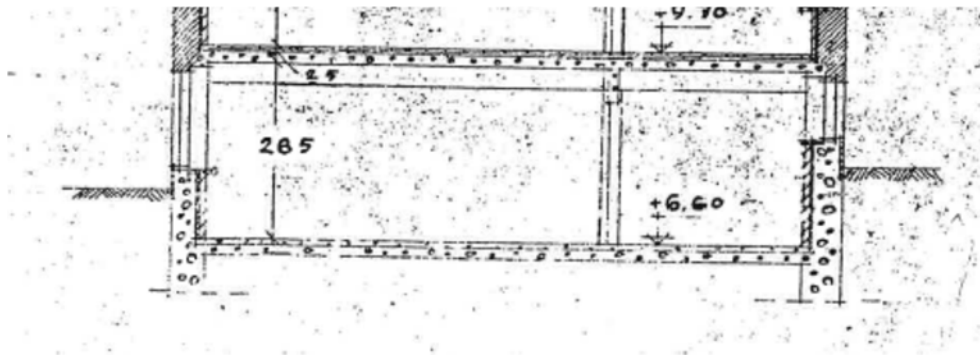
Vanhanosan maanvastainen seinärakenne on kosteustekninen riskirakenne. Sisäilmatekninen riskikohta on ¼-kiven verhomuurauksen ja betoniseinän välinen alue seinän alaosassa.

Kuva 6. Maanvastaiset seinärakenteet vanhalla osalla.

Suosittelaa lisätutkimuksia vanhan osan maanvastaisille seinärakenteille. Kyseessä riskirakenne.

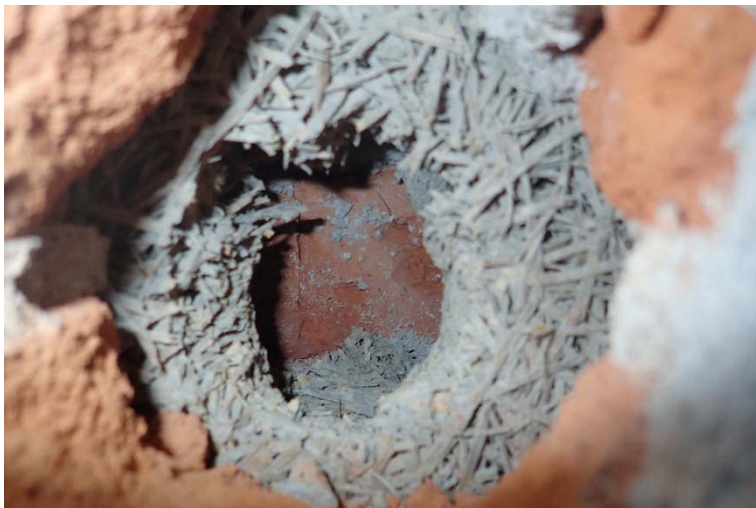
Kuva 9. Valtuustosalin rakenneavauskohta RA1. Toja-levystä otettiin materiaalinäyte M4. Toja-levy kosteusvaurioituu herkästi, mikäli levy kostuu tai kastuu.

Seinärakenteen kosteus mitattiin käyttäen hetkellistä kosteusmittausmenetelmää. Eristetilan suhteellinen kosteus oli 18,2 RH %.

Ulkoseinän rakenneavauskohdasta otettiin Toja-levystä materiaalinäyte (M4) mikrobianalyysiin. Analyysivastauksen perusteella Toja-levyssä oli selvä mikrobikasvu materiaalissa sisältäen mm. sädesientä +++ (T). Analyysivastaus on liitteessä 2.

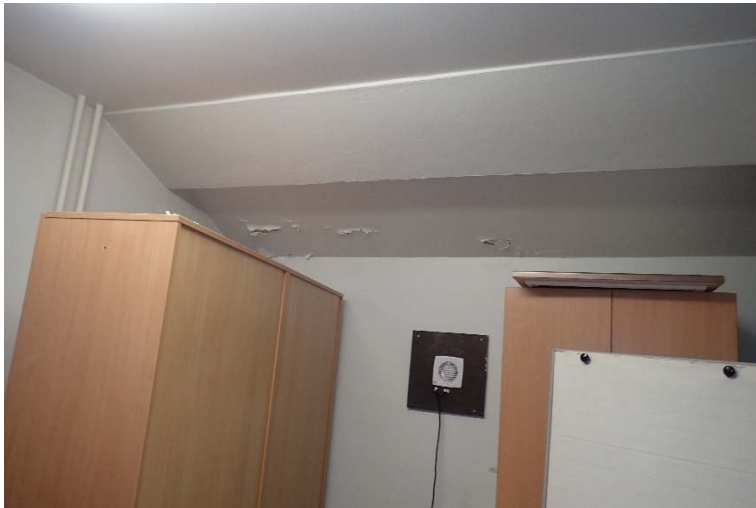
Kuva 10. Valtuustosalin viereinen varastotila on otettu pois käytöstä hajuhaittojen vuoksi. Hajuhaittojen todennäköinen syy on vesikattovuodon aiheuttama kosteusvaurio ulkoseinän eristemateriaalissa, sekä todennäköisesti myös yläpohjan rakenteissa.

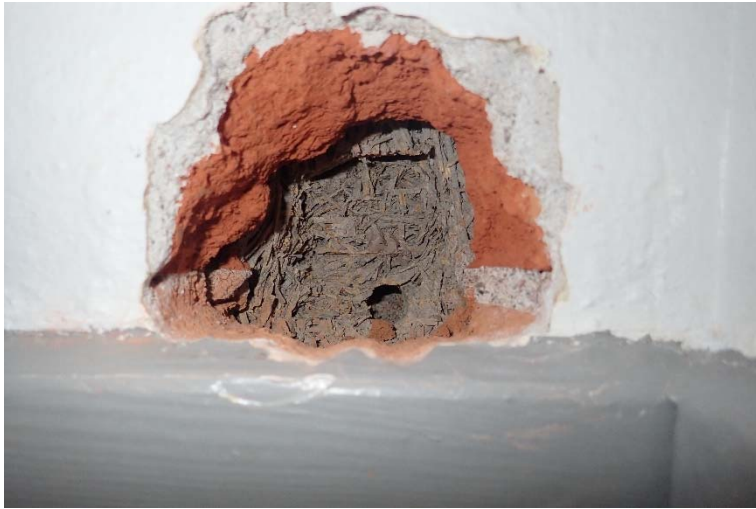
Rakenneavaus RA 2, tila 258

Kuva 11. Tilan 258 rakenneavauskohta jalkalistan yläpuolelle. (M9).

Ulkoseinän rakenneavauskohdasta otettiin Toja-levystä materiaalinäyte (M9) mikrobianalyysiin. Analyysivastauksen perusteella Toja-levyssä ei ollut mikrobikasvua materiaalissa. Analyysivastaus on liitteessä 2.

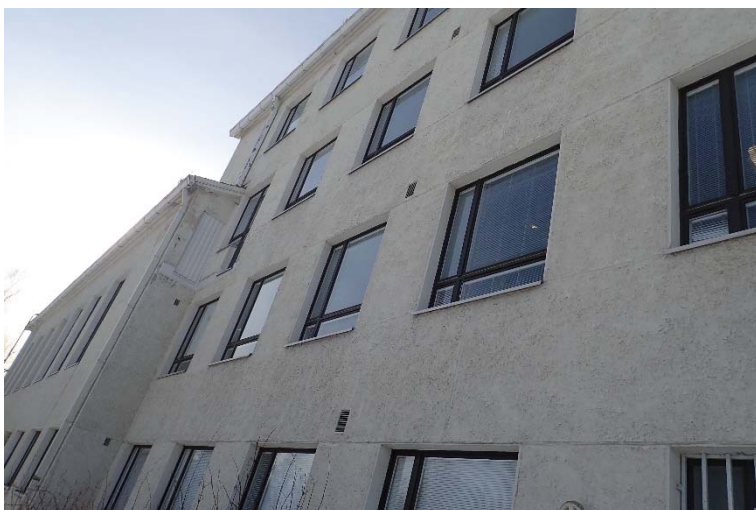
Kuva 12. Valtuustosalin rakenneavauskohdassa on ollut parveke. Parvekkeen alapuolella on tila 258. Vaakarännit ovat todennäköisesti tukkeutuneet.

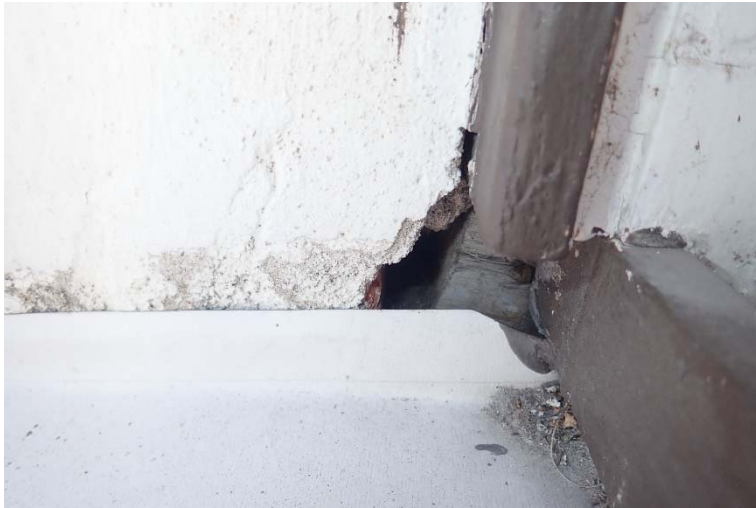
Kuva 13. Ulkoseinän ja ikkunarakenteen välissä reikä.

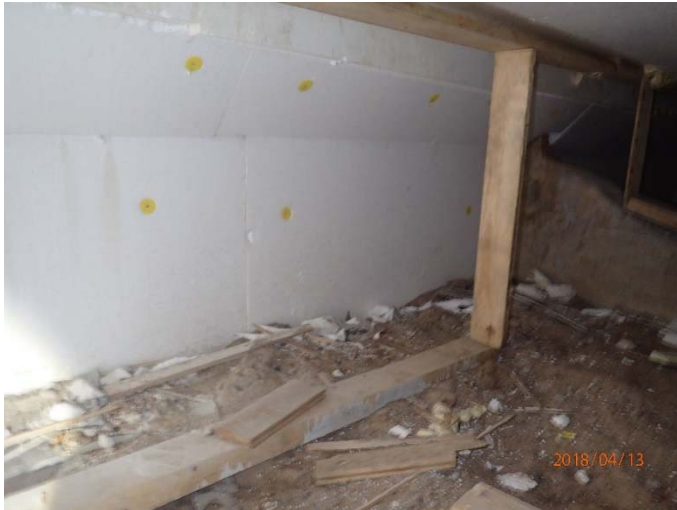
Kuva 15. Alapohjan tuuletustilassa ei havaittu merkittävää kosteutta. Maapohjan päällä oli rakennusaikaista orgaanista materiaalia

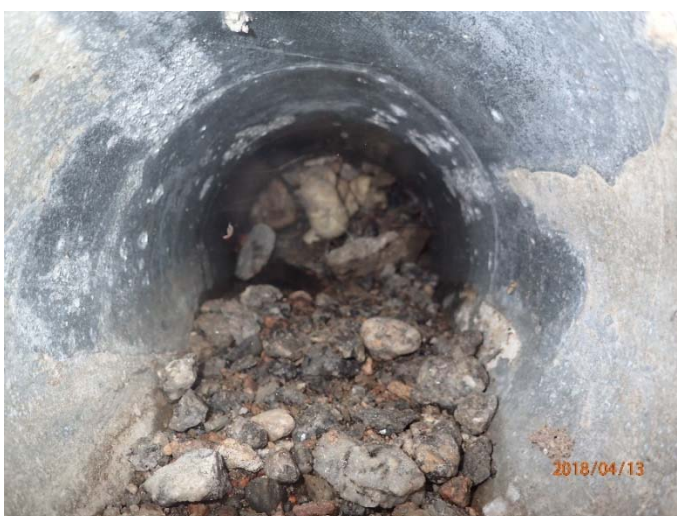
Kuva 17. Alapohjan tuuletusreitit olivat tukkeutuneet maa-aineksella.

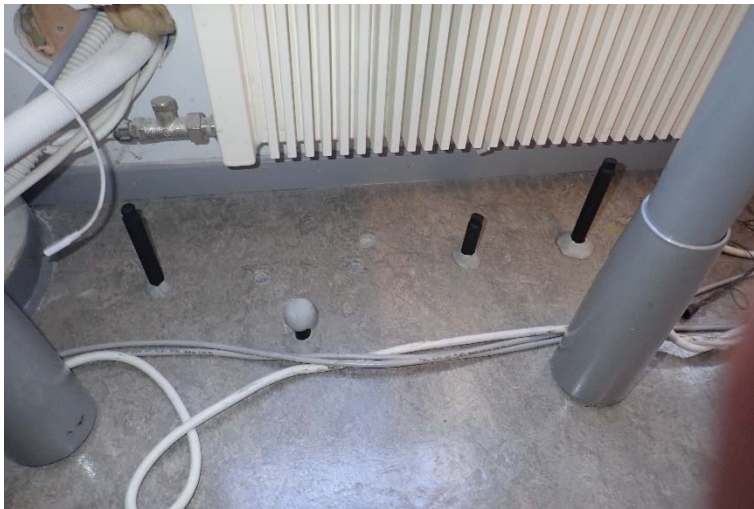
Alapohjan ja väliseinien välissä oli lattian painumisesta johtuvia rakoja

Kuva 18. Tilan 101 betonilaatta oli ulkoseinän läheisyydessä viileä. Ilmalämpöpumpulle tehty seinänlävistys oli epätiivis.

Rakennuksia yhdistävällä osalla painuneen maanvaraisen betonilaatan ja ulkoseinärakenteiden välissä oli raon muodostama ilmayhteys maapohjaan. Maaperän kautta tuleva korvausilma sisältää epäpuhtauksia. Kosteusmittaustulosten perusteella alapohjarakenne oli kuiva.

- tilan 171 puinen lattialuukku tulisi korvata kaasutiiviillä lattialuukulla
- tilan 101 lattioiden oikaisua ja rajapintojen tiivistämistä vedeneristämällä

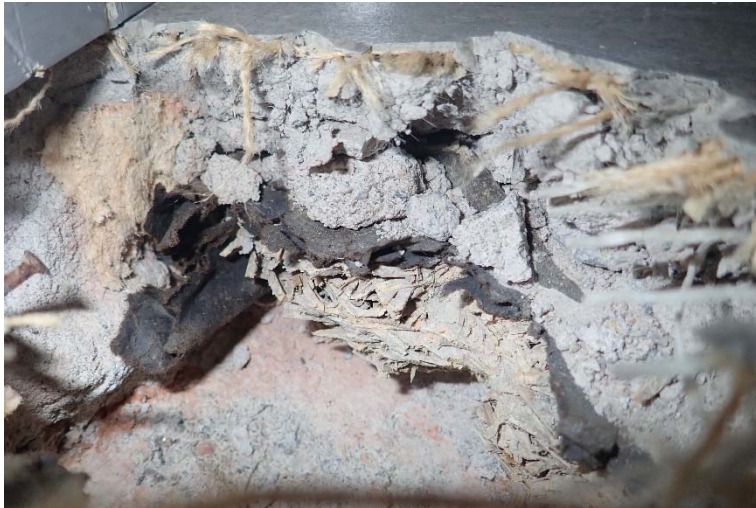
Lastuvillalevystä otetussa materiaalinäytteessä (M5) oli epäily mikrobikasvusta materiaalissa sisältäen mm. *Penicillium sp.* ++ ja *sädesientä + (11) ja muut bakteerit (YK). Tervapaperista otetussa näytteessä (M7) ei ollut mikrobikasvua materiaalissa. Kuitulevykaistasta otetussa materiaalinäytteessä (M8) oli epäily mikrobikasvusta materiaalissa sisältäen mm. *Penicillium sp.* +, **Aspergillus versicolor* +(2) ja *sädesientä +(2).

Kuva 21. Tilan 358 rakenneavaus. (Materiaalinäytteet M5, M7 ja M8)

Vanhan osan välipohjarakenteessa havaittiin selviä mikrobivaurioita entisen wc-tilan kohdalla ja viitteitä kosteusvaurioista kokoushuoneen 358 kohdalla lähellä poistettua parvekettä. Välipohjarakenteeseen asennettu lastuvillaeristys sekä tervapaperi muodostavat kosteusteknisen riskin vanhanosan välipohjarakenteelle. Mikäli lastuvillaeriste saa kosteutta tai vettä on orgaanisen materiaalin kosteusvaurioituminen todennäköistä. Betonin ikä huomioiden betonin PH-pitoisuus on laskenut ja on mikrobikasvun mahdollistavalla tasolla (PH alle 10).

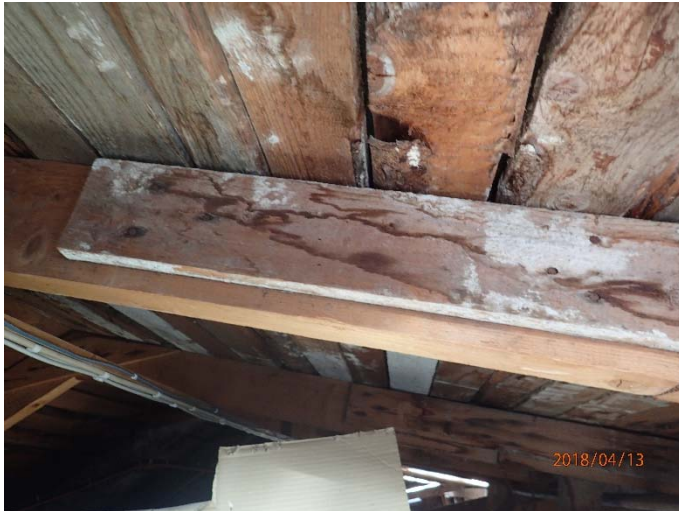
Kuva 24 Vanhanosan vesikattorakenteissa oli merkkejä paikallisista vesivuodoista

Vanhanosan tiilikatteen tekninen käyttöikä 40-45 vuotta on saavutettu. Yläpohjarakenteen lävistävät ilmanvaihtoasennukset ovat todennäköisesti epätiivitä. Alakaton yläpuolelle jätetyistä rakennusmateriaaleista irtoaa hiukkasia ja pölyä. Kaksoislaattapalkiston orgaanista materiaalia sisältävissä eristeissä saattaa olla paikallisia mikrobivaurioituneita alueita mm. poistetun paisuntasäiliön kohdalla ja vesikaton vuotokohdissa.

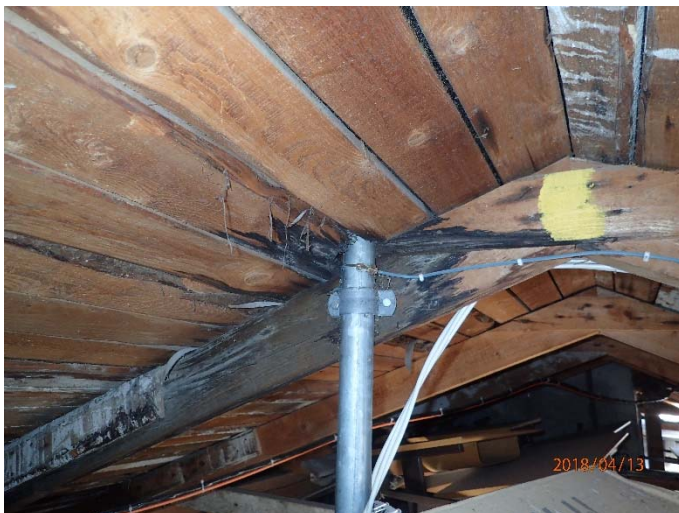
Kuva 25. Läpimenojen kohdalla oli vuoto kohtia

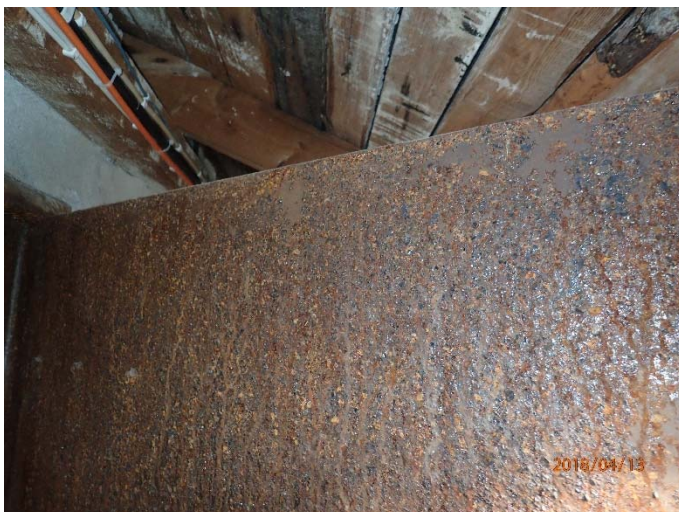
Kuva 26. Käytöstä poistetun paisuntasäiliöhuoneen ovi on kosteuden johdosta ruostunut.

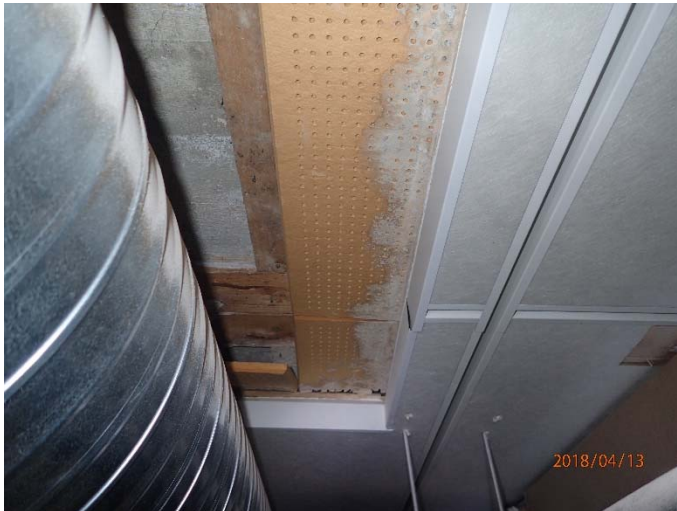
Kuva 27. 4 - kerroksen alakaton yläpuoli. Vanhat sisäkattoverhoukset ja puuosia on jätetty paikoilleen.

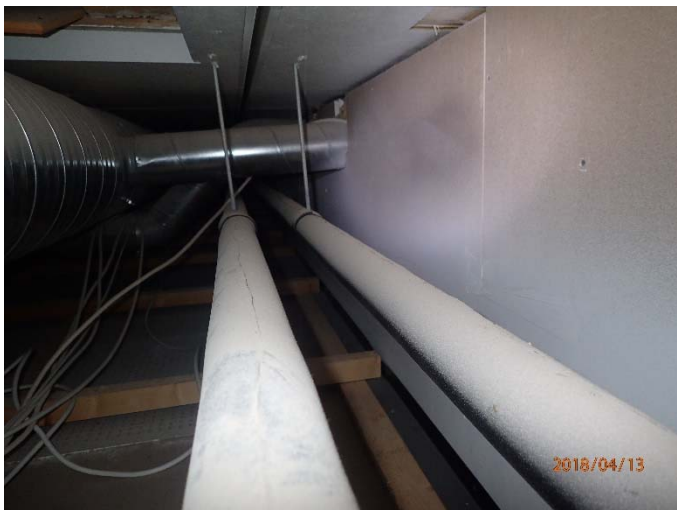
Kuva 28. Alakaton yläpuolella paksuhko pölykerros. Pölyn koostumisnäytteen mukaan pölyssä runsaasti kalkkipohjaista rakennuspölyä ja myös mineraalivillakuituja. Ks. liite 4.

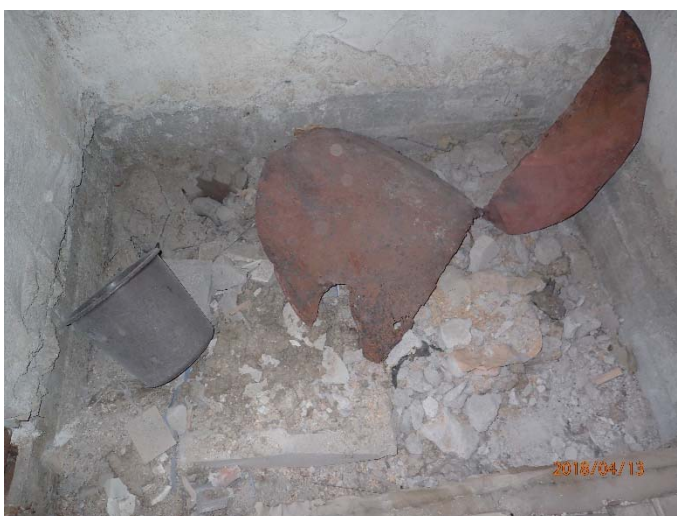
Kuva 29. Kaksoislaattapalkiston eristeet koostuvat osin rakennusjätteistä

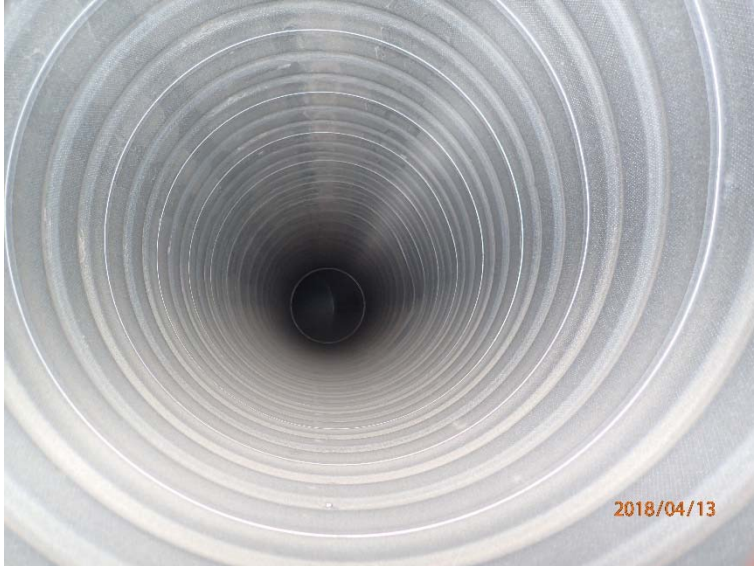
Kuva 30. Tilan 451 ilmanvaihtokanavat olivat puhtaita.

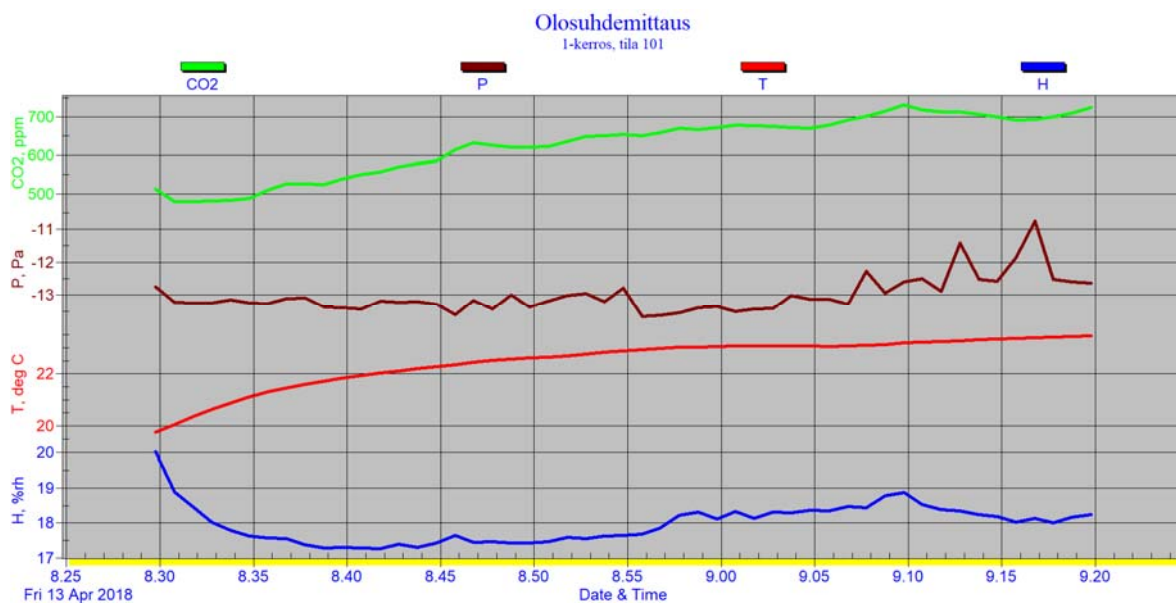
Tilan on muita tiloja alipaineisempi.

Kuva 32 Tilan 101 olosuhdemittaukset
