SYO-kampusalue, lasisiipi / laaj.

Kauppatie 109, 62200 Kauhava

Kuntoarvio

6.2.2014

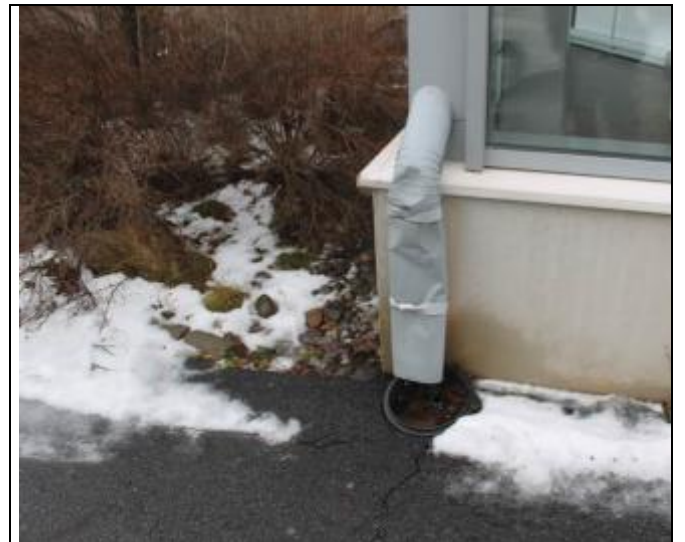
Rakennusosien A ja B -osan syöksytorvien kunto on yleisesti hyvä (osa syöksytorvista on verhoiltu lasiseinän sisään). Lasisiiven etelänpuoleisella alueella ajoradan vieressä olevan syöksytorven ulosheittäjän alaosa on mekaanisesti vaurioitunut (RAK-kuva 4). Kattovesikourujen kuntoa ei erikseen voitu tarkastaa.

RAK-kuva 4. Mekaanisesti vaurioitunut syöksytorven alaosa

Korjataan A-osan vaurioitunut syöksytorvi sekä parannetaan syöksytorvien alaosista vesien ohjauksia suoraan alapuolisiin rännivesikaivoihin.

- Vaurioituneen syöksytorven alaosan kunnostus

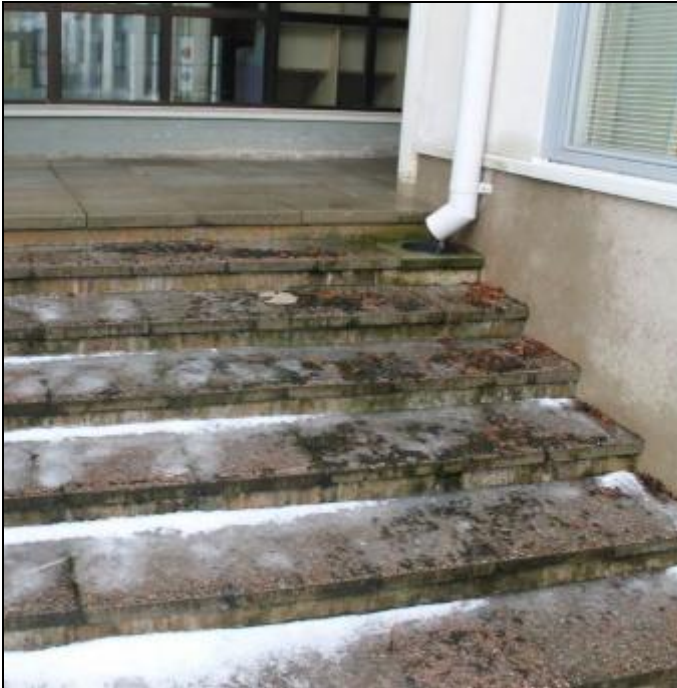
Kattovedet ohjaantuvat osin syöksytorvista rännivesikaivojen ohi. B-osan ja Opisto-osalle nousevan portaan kohdalla olevan rännivesikaivon toimivuus on kyseenalainen, samoin portaan taustalla sokkeliä vasten olevien elementtisaumausten kunto, huomioiden sisäpuoliset huonetilan 170 kosteusvauriot (RAK-kuvat 5 ja 6).

RAK-kuva 5. Syökytorven taustalla betoniseinä pysyy märkänä. Taustalla olevan toimistohuoneen 110 seinän alaosassa ja lattiassa esiintyy kosteusvaurioita.

Huonetilassa 110 ulkoseinän alaosassa sekä lattiassa todetut kosteusvauriot ja kyseisen kohdan ulkopuoliset parantavat työt.

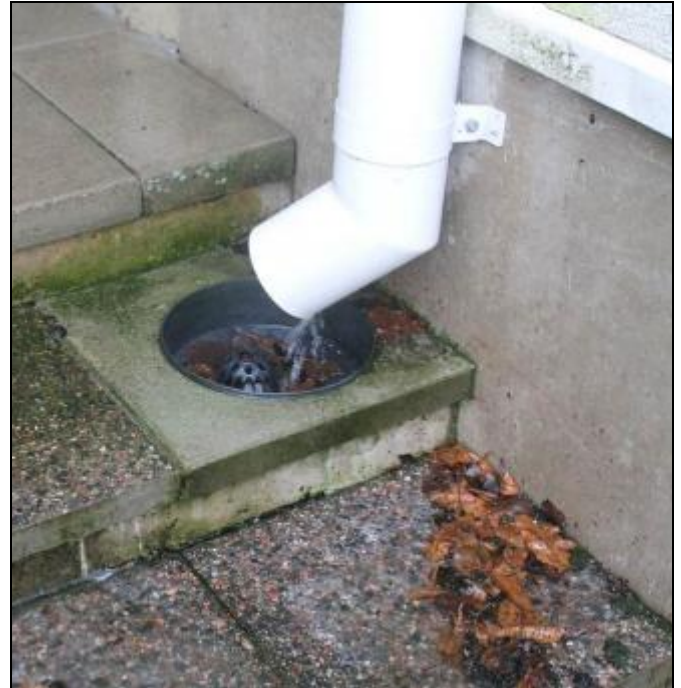
RAK-kuva 6. Syökytorven taustalla betoniseinä pysyy märkänä. Taustalla olevan toimistohuoneen 110 seinän alaosassa ja lattiassa esiintyy kosteusvaurioita.

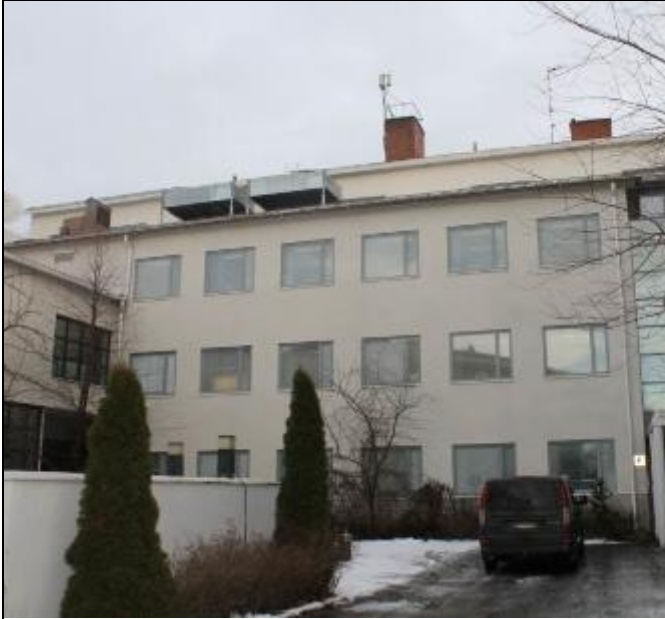
Rakennuksen osan B ulkoseinärakenteet ovat kuorielementtiseiniä, joiden ulkopinnat on kolmikerrosrapattu. Seinien rappauspinoilla ei havaittu näkyviä vaurioita tai puutteita (RAK-kuva 9)

RAK-kuva 9. Laajennusosan B rapattua julkisivua

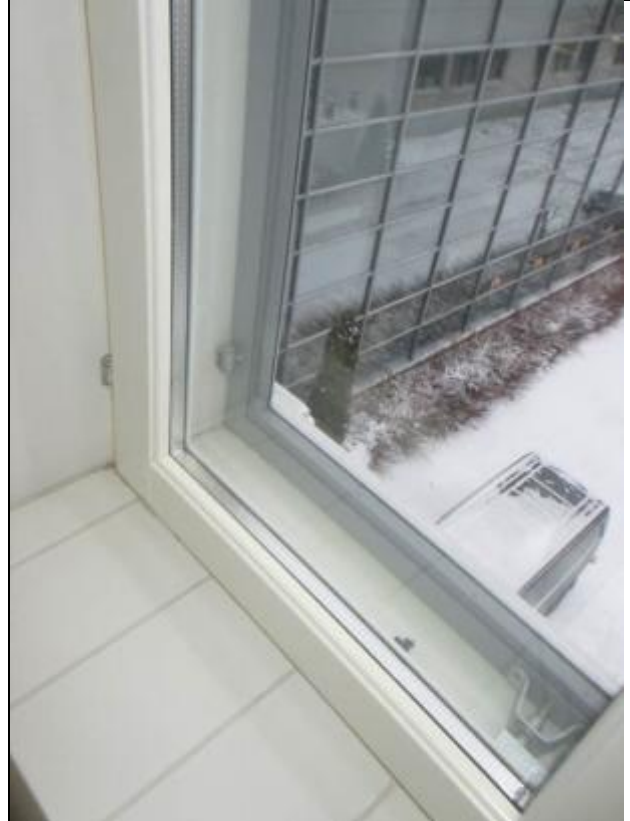
RAK-kuva 10. Hyväkuntoinen toimistohuoneen puu-/alumiini-ikkuna

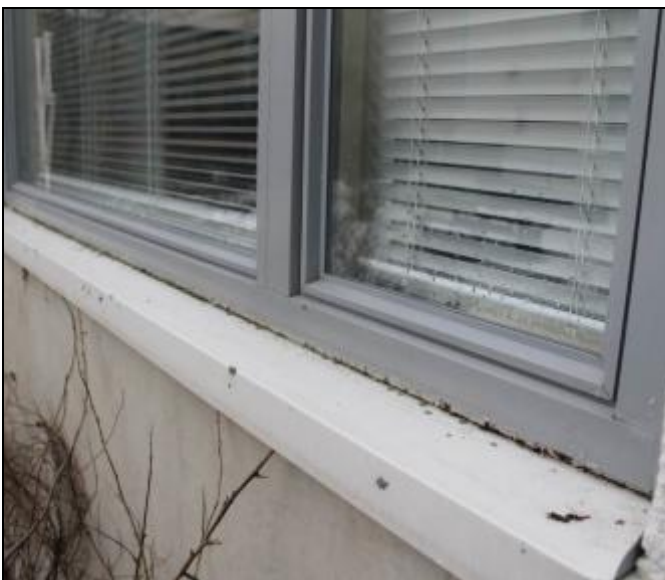
RAK-kuva 11. Hyväkuntoinen toimistohuoneen puu-/alumiini-ikkuna

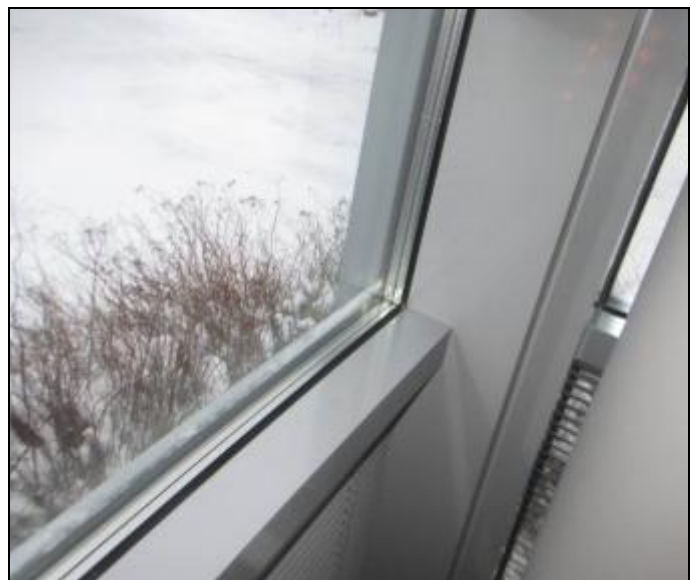
Rakennuksen A-osan, B osin B osan metallirakenteiseen lasijulkisivujärjestelmään kuuluvat ikkunat ovat 3-kertaisia umpiolasielementti-ikkunoita. Lasijulkisivujen lasiosissa ei havaittu näkyviä vaurioita tai puutteita. Kyseiset ikkunat ovat hyvässä kunnossa (RAK-kuva 12).

RAK-kuva 12. Lasijulkisivun rakennetta

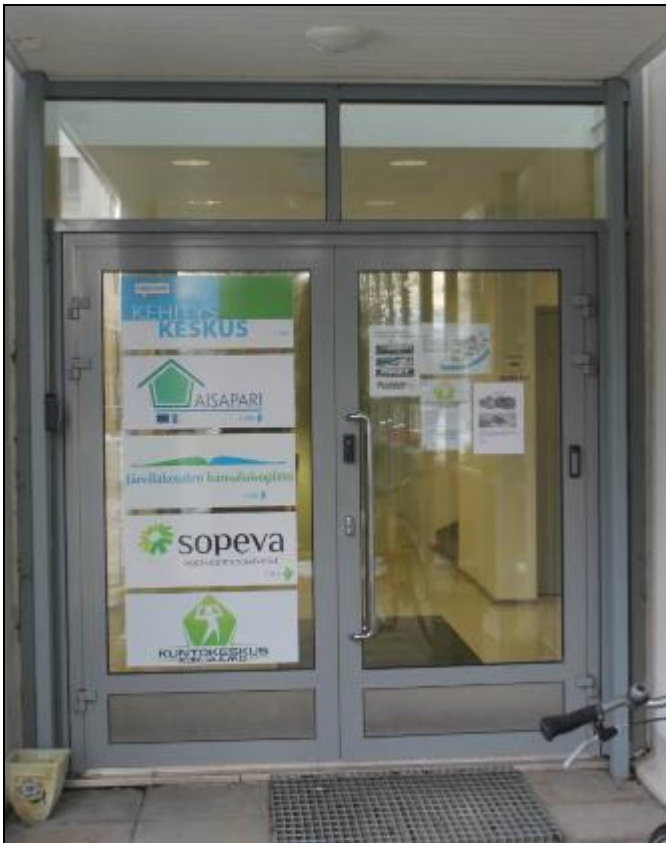
RAK-kuva 13. Hyväkuntoinen alumiiniprofiilirakenteinen, lasiaukollinen ulko-ovi

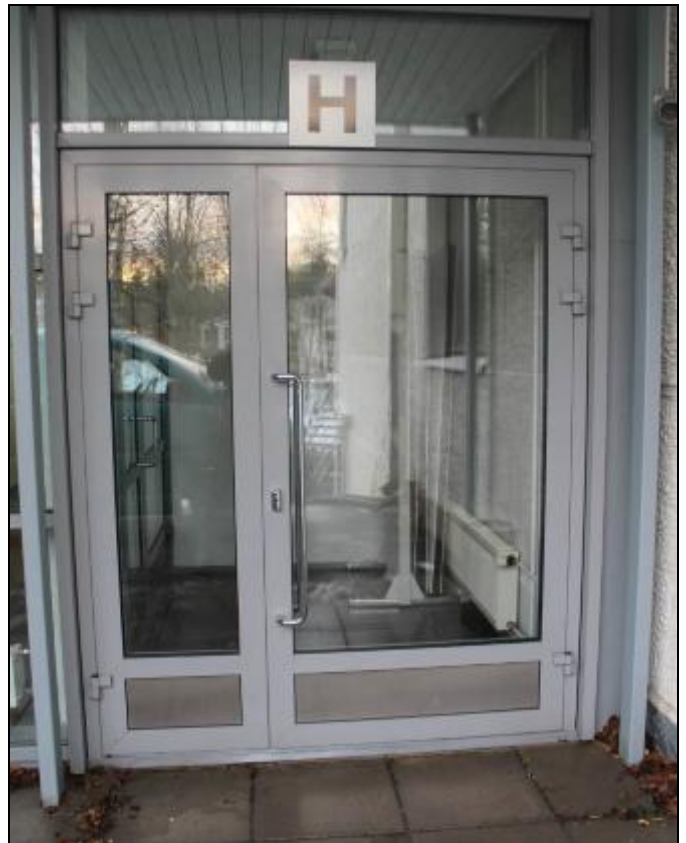
RAK-kuva 14. Hyväkuntoinen alumiiniprofiilirakenteinen, lasiaukollinen ulko-ovi

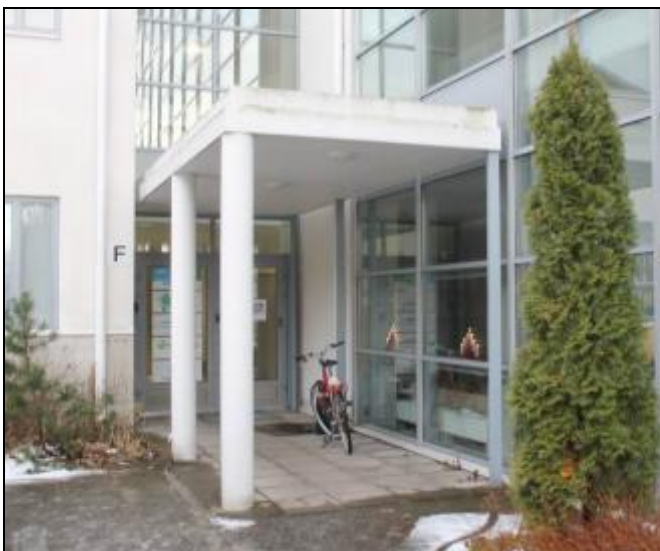
RAK-kuva 15. Hyväkuntoinen katos F -sisäänkäynnin edustalla

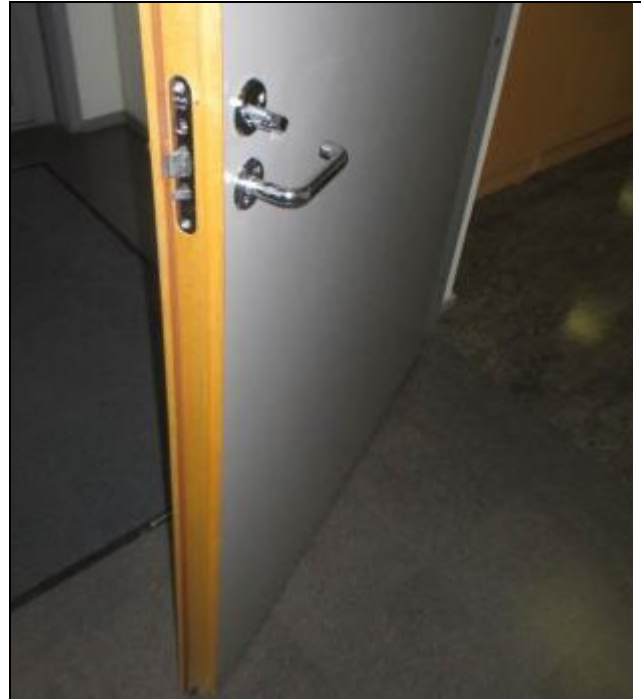
RAK-kuva Hyväkuntoinen laminaattipintainen
väliovi.
18.

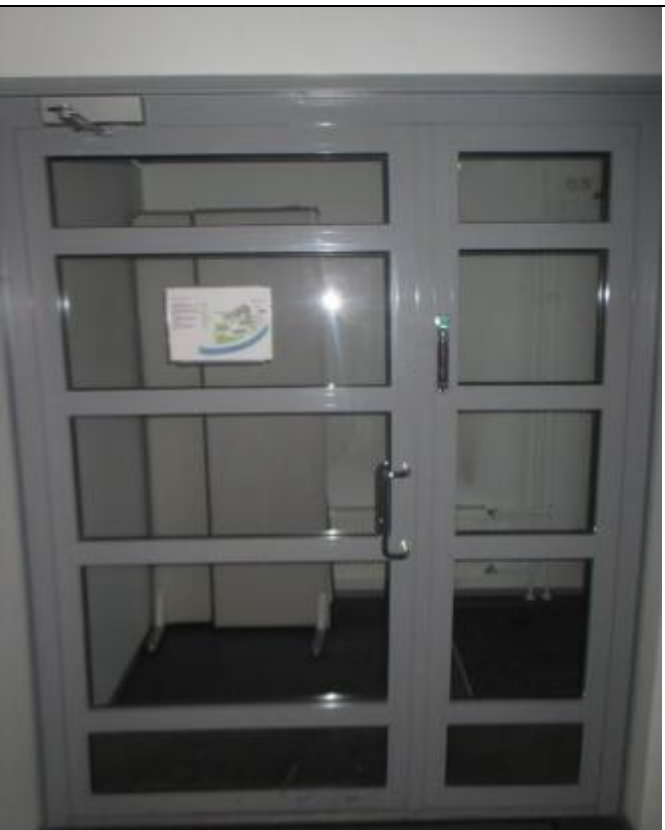
RAK-kuva Hyväkuntoinen osastoiva väliovi
19.

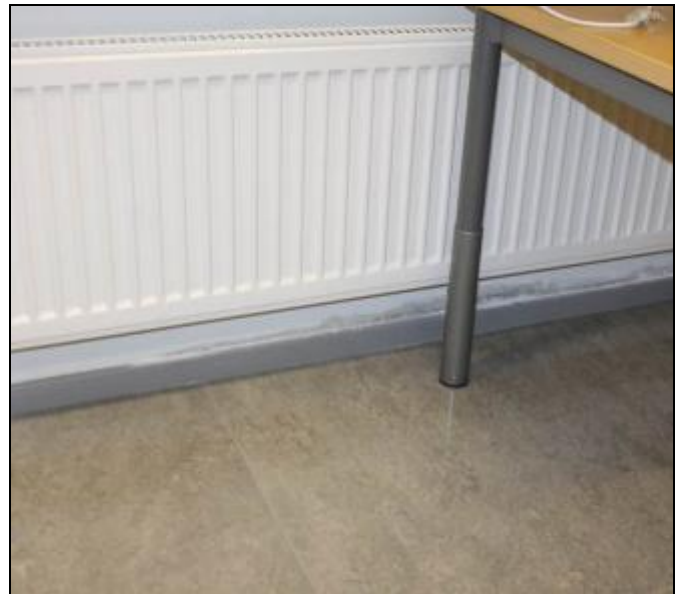
B-osalla sijaitsevassa huonetilassa 110 todettiin ulkoseinän alaosaan näkyviä kosteudesta aiheutuneita pinnoitevaurioita. Alue on pintakosteudentunnistimen perusteella märkä, poikkeava kosteus jatkuu osin lattian reuna-alueelle. Vauriopaikan taustalla on ulkoporraskäytävä ja kattovesien rännäkaivo (RAK-kuva 24).

RAK-kuva 24. Huonetilan 110 ulkoseinän alaosassa on näkyviä kosteusvaurioita. Seinän alaosa ja lattia ovat pintakosteudentunnistimella märkiä (vrt. ulkopuolen valokuvat 5 ja 6)

- Alapohja rakennusosan B -alueella tulee tarkastaa erityisesti kosteusvaurioalueen kohdalta huonetilassa 110
- B-osalla ryömintätällisen alapohjarakenteen käyntiluukut kartoitetaan ja alapohjarakenteen kunto tarkastetaan erillisen tutkimuksen avulla

- Huonetilassa 110 kosteusvaurioalueiden korjaus ulkopuolisten parannus- ja korjaustöiden jälkeen
- Kustannusvaraus yksittäisiin tilapintakunnostuksiin

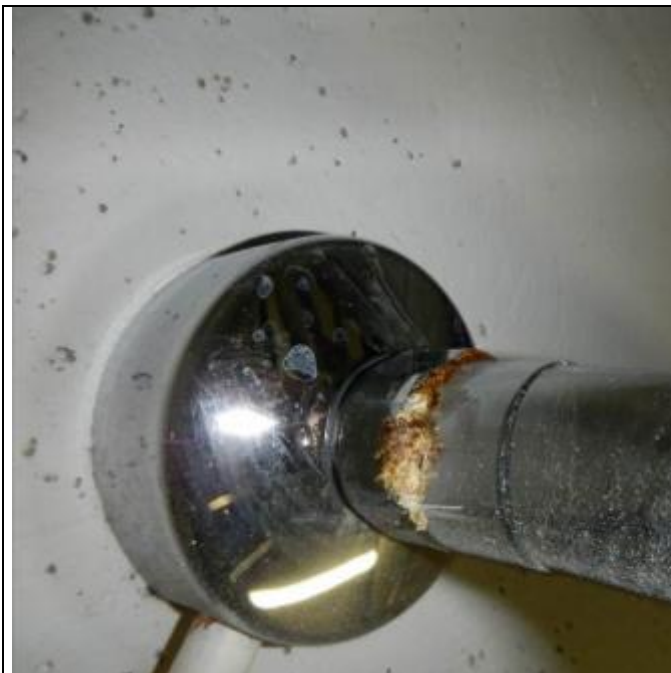
LVI-kuva 3. LVK-kuivauspattereiden tiivisteissä on vuotojälkiä.

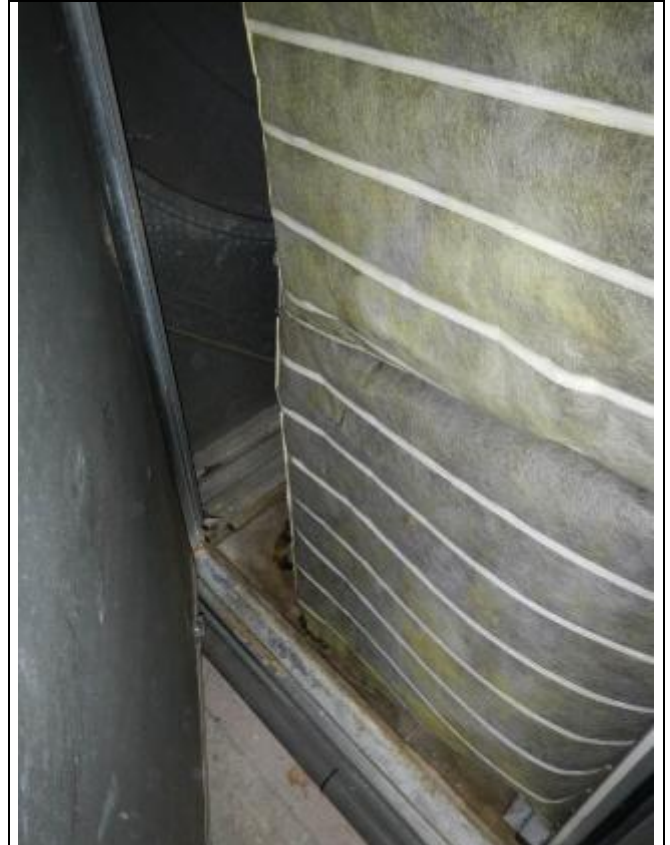
LVI-kuva 6. YTK1 koneen suodattimissa on viilto.

Ilmanvaihtokoneiden peruskunnostus.

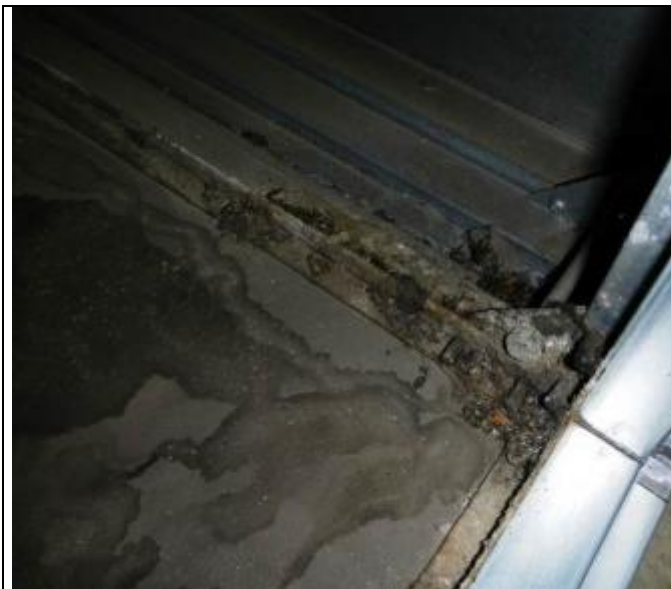
Ilmanvaihtojärjestelmät ovat teknisen ikänsä perusteella vielä tyydyttävässä tai melko hyvässä kunnossa. Toiminnallisesti järjestelmän on välttävissä kunnossa ja koneet tulevat vaatimaan peruskunnostusta tarkastelujakson alussa. Samalla tulee uusia oheislaitteita tarpeen mukaisesti. Järjestelmän laajamittaiseen uusintaan ei arvioitu olevan tarvetta tarkastelujakson aikana. Huollon tasoa tulee nostaa merkittävästi, koska havaitut puutteet ovat huollollisia. Ilmanvaihtokanavien puhdistukseen tulee varautua tarkastelujakson alussa, koska koneiden kammioissa olevat epäpuhtaudet ovat levinneet suurella todennäköisyydellä myös kanaviin.

LVI-kuva 7. Yleiskuva TK2 koneen sisältä (epäpuhtauksia).

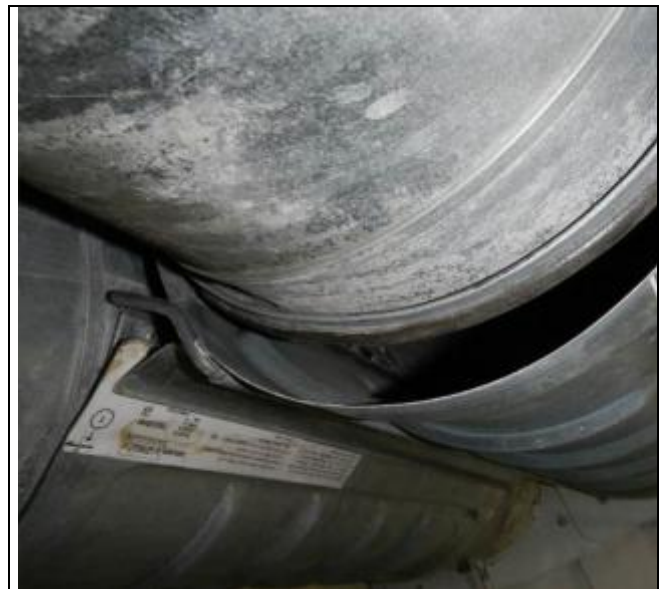
LVI-kuva 8. Puhdistusluukku on auki.

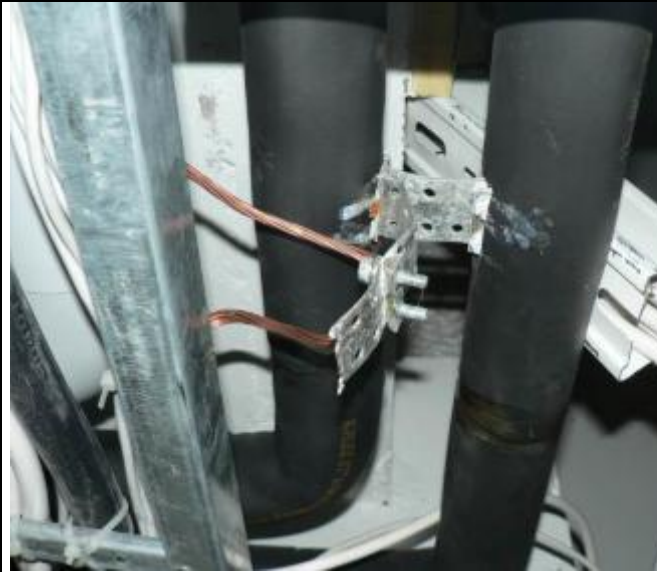
S-kuva 1. Kylmäaineputkistojen maadoituspan-
ta on hapettunut.

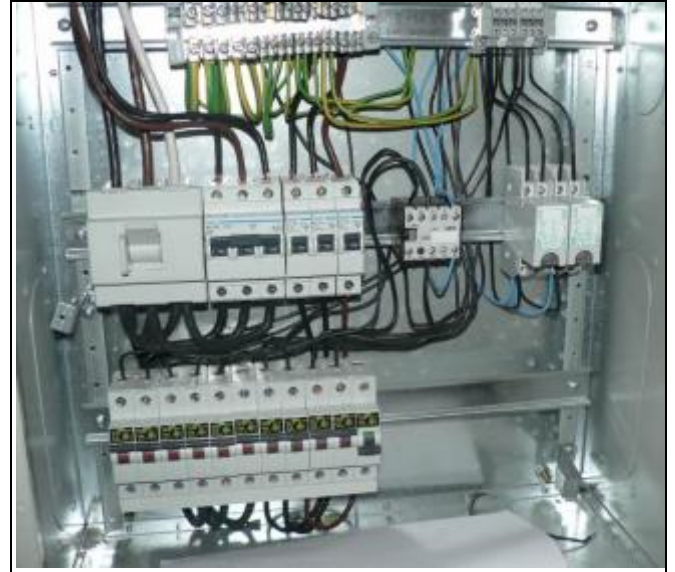
S-kuva 2. Keskuksen RK01 kosketussuojaus
on puutteellinen.

Korjataan ryhmäkeskus RK01:n puutteellinen kosketussuojaus.

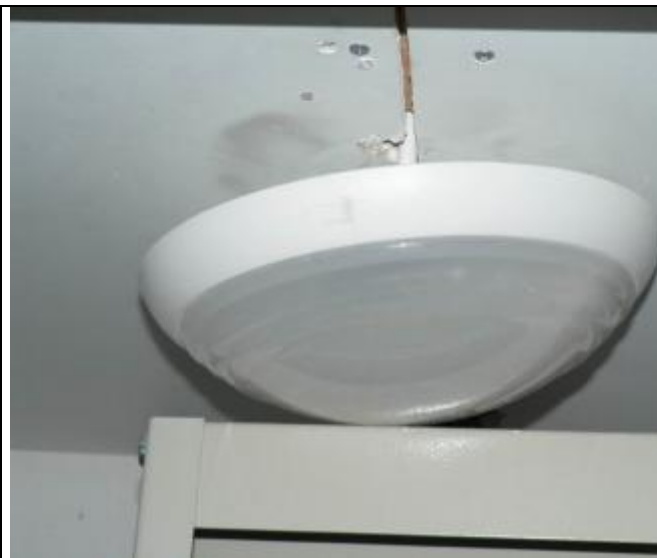
Kenttäkäynnillä suoritettujen havaintojen perusteella sähkölaitteiston huolto ja vikojen korjaaminen on hoidettu tyydyttävästi. Keskustilat ovat yleisesti likaisia ja valaisimia on irronnut kiinnityksestään.

S-kuva 7. ATK-jakamon JK7 valaisin on irronnut.

Uusitaan rikkiäiset ja kiinnitetään irronneet sähkökalusteet ja valaisimet.

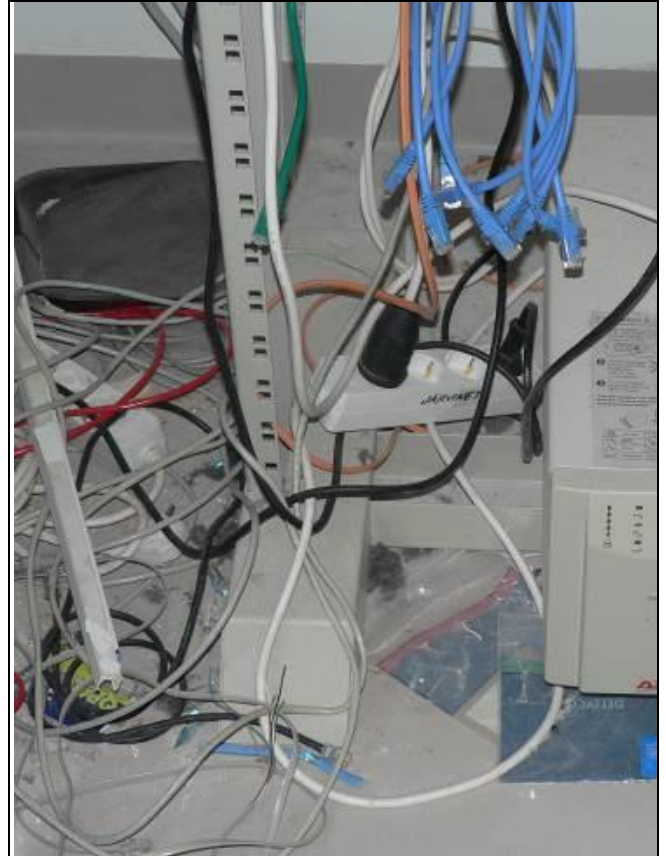
S-kuva 10. Alijakamotilat ovat likaisia.

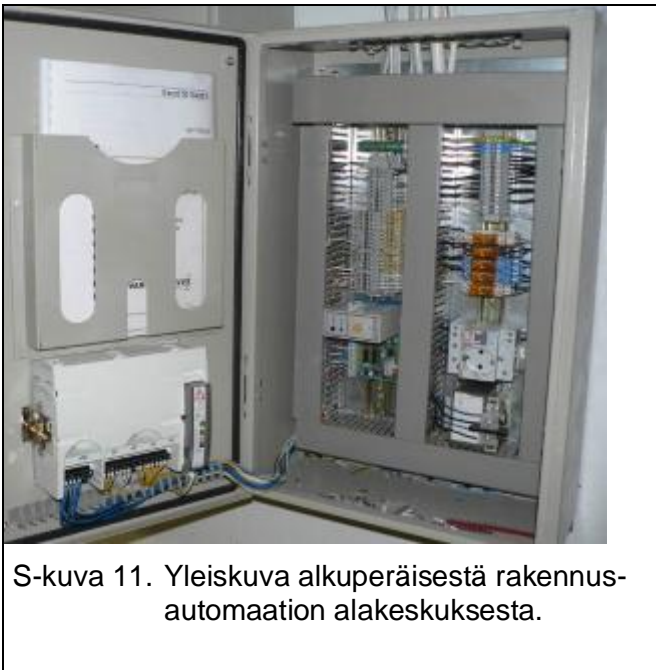
Rakennusautomaatiojärjestelmän alakeskukset ovat teknisen elinkaarensa loppuosalla ja niiden uusimiseen on varauduttava tarkastelujakson aikana. Kenttälaitteet ovat välttävissä/tyydyttävässä kunnossa.

S-kuva 11. Yleiskuva alkuperäisestä rakennus-
automaation alakeskuksesta.
