Kauhava; Voltin koulu ja päiväkotī

Knuuttilanraitti 308, 62310 Voltti

Kuntoarvio

31.12.2015

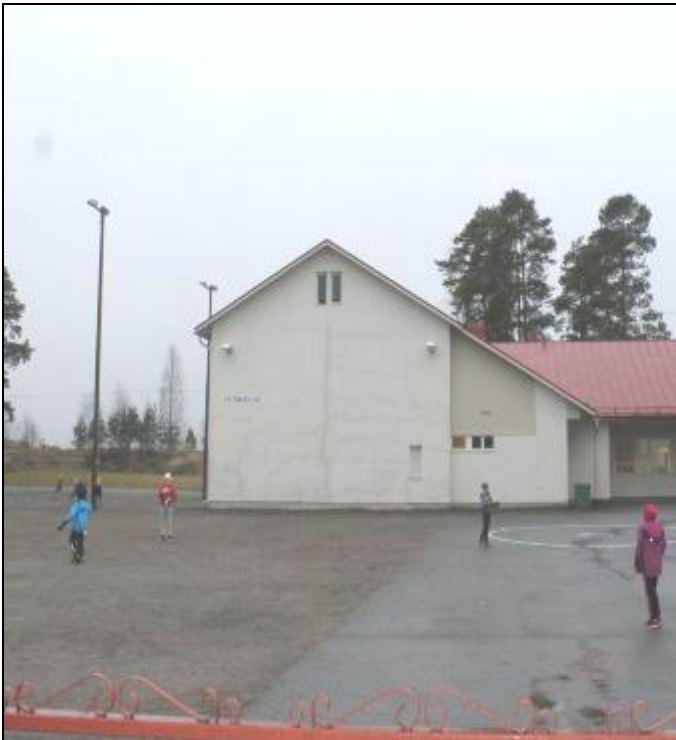
RAK-kuva 1. Koulun eteläpuoleista asfaltoitua / sorapintaista välituntipihaa.

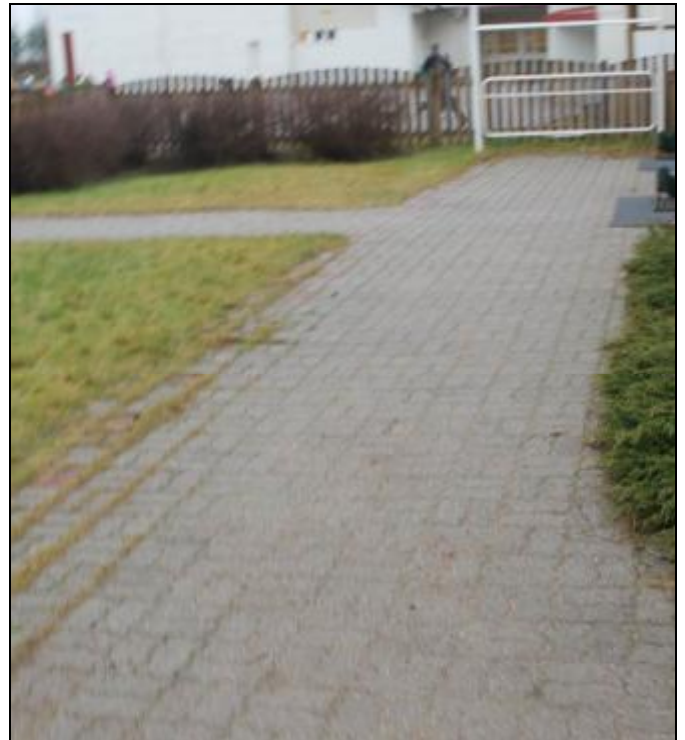
RAK-kuva 2. Päiväkodin eteläpuoleista piha-
aluetta, kulkuväylät sidekivetty

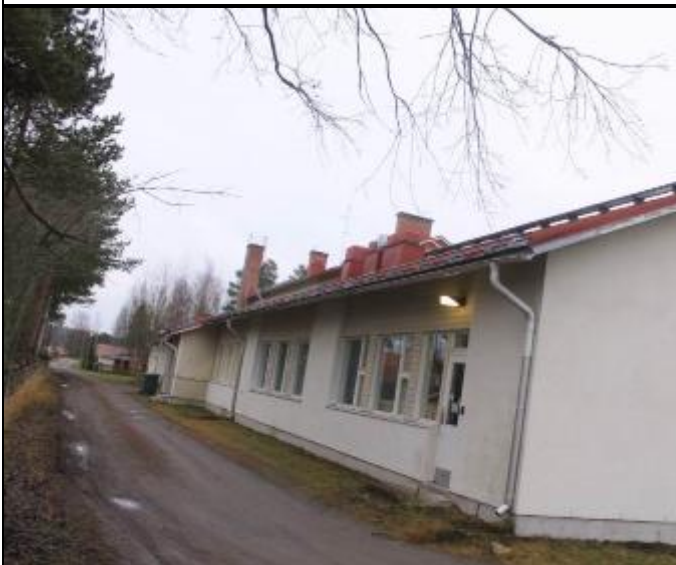
RAK-kuva 3. Koululaajennuksen pohjoispuolen
alue. Kulkuväylä sora/ hiekkapintai-
nen

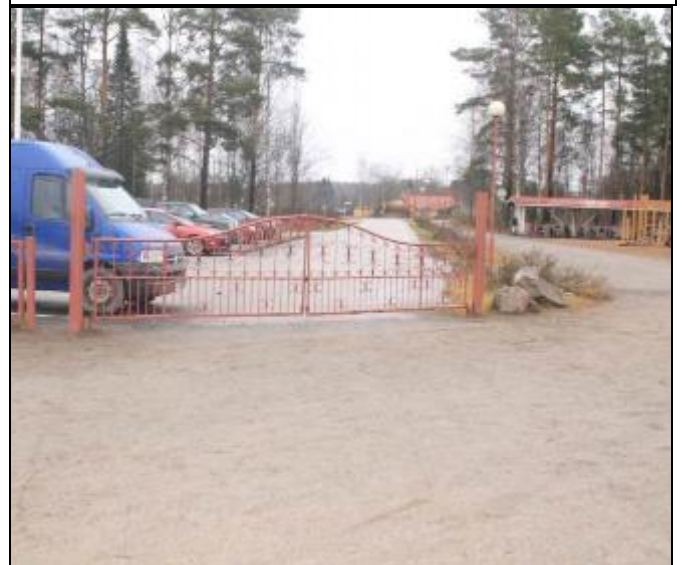
RAK-kuva 4. Asfaltoitua ajoväylää ja pysäköin-
tialuetta ja sorapintaista piha-
aluetta

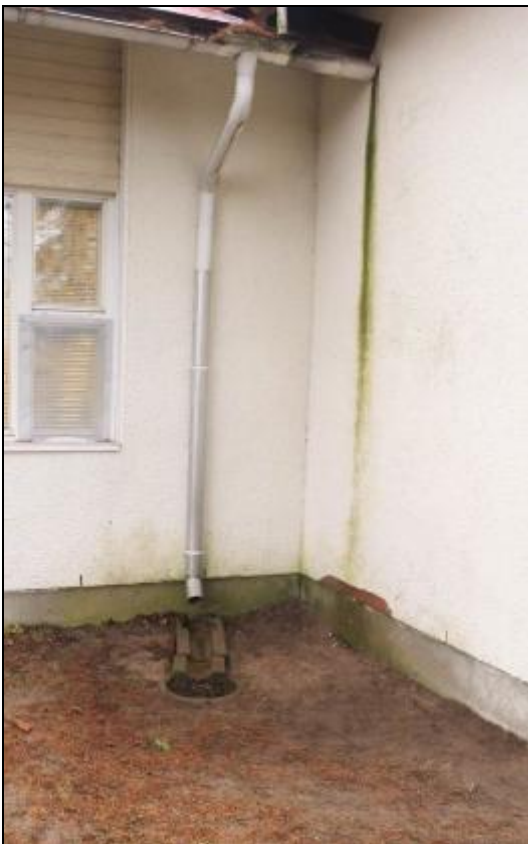
RAK-kuva 7. Kattovesien poistoja. HUOM, kattovesikourut täynnä havuja, vesi padottuu hallitsemattomasti julkisivulle, osin myös sokkeliin

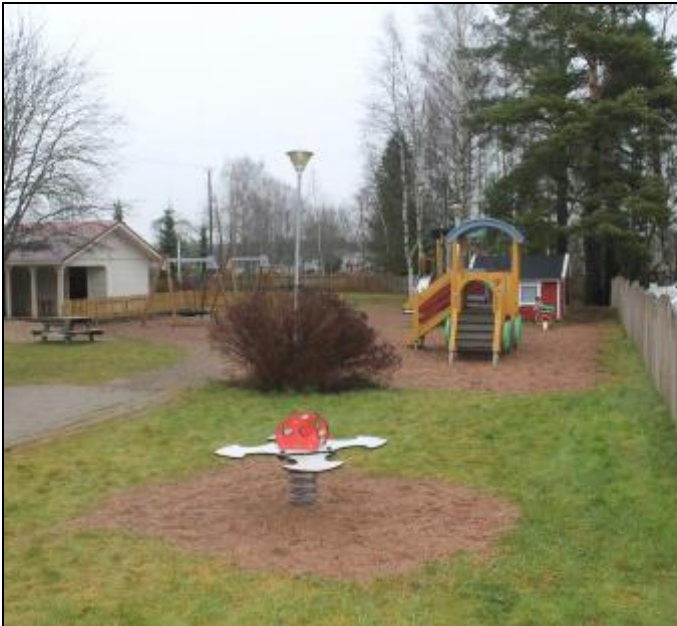
RAK-kuva 9. Päiväkotiosan leikkikenttäaluetta ja varusteita.

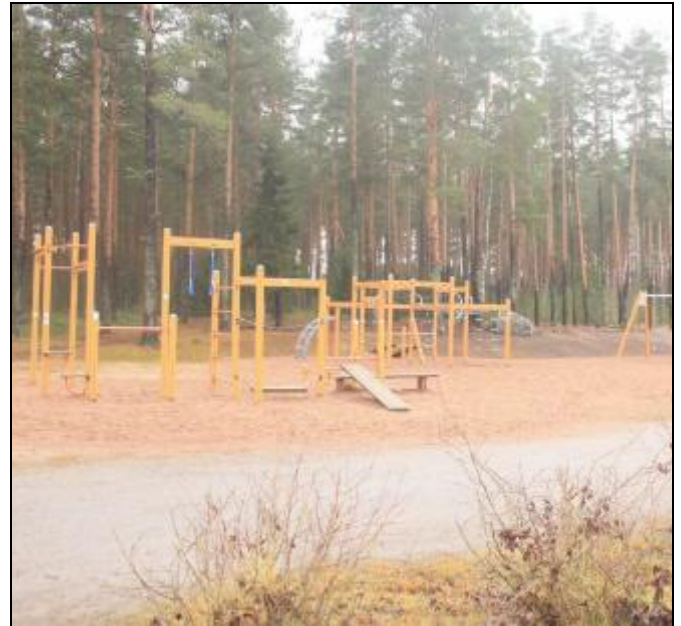
RAK-kuva 10. Kouluosan leikkikenttäaluetta ja varusteita.

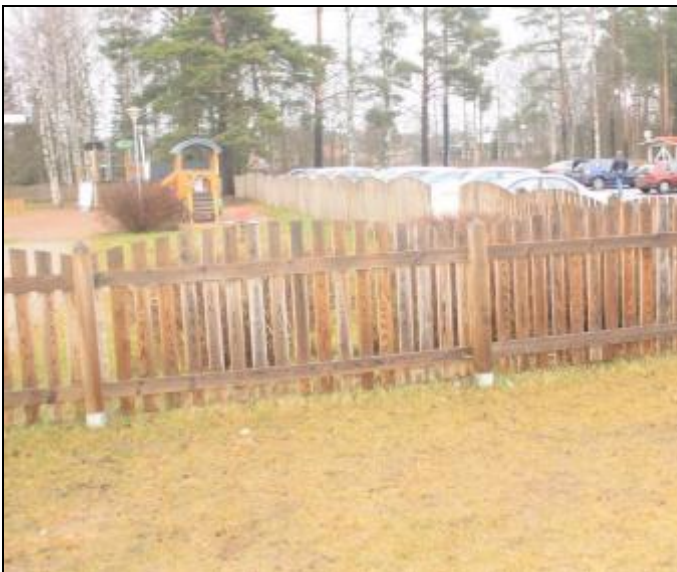
RAK-kuva 11. Päiväkodin alueen puuraja-aita

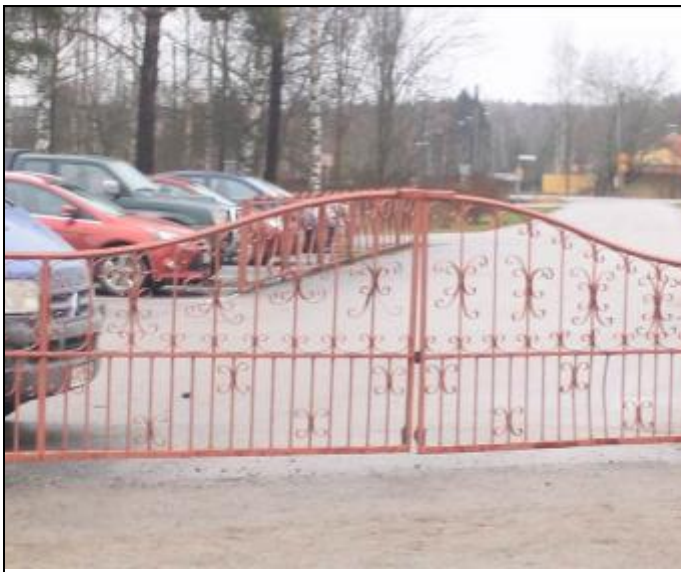
RAK-kuva 12. Metalliportti piha-alueelle

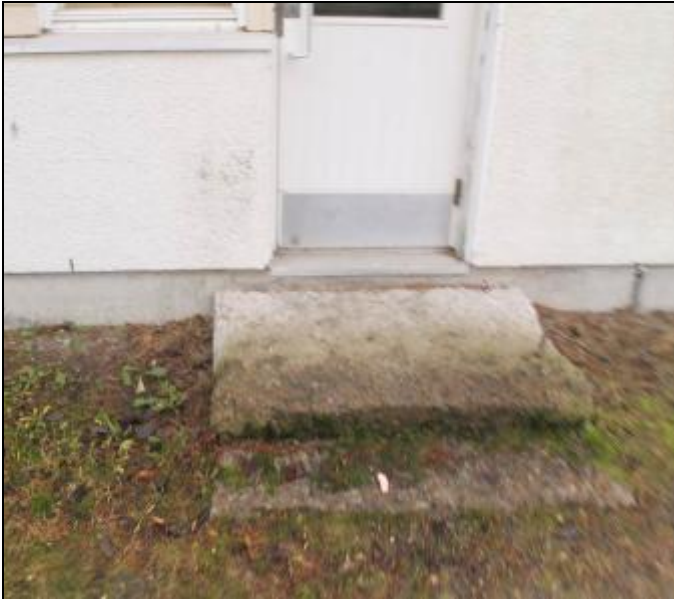
RAK-kuva 17. Betoninen porraslaatta koululaajennuksen osalla

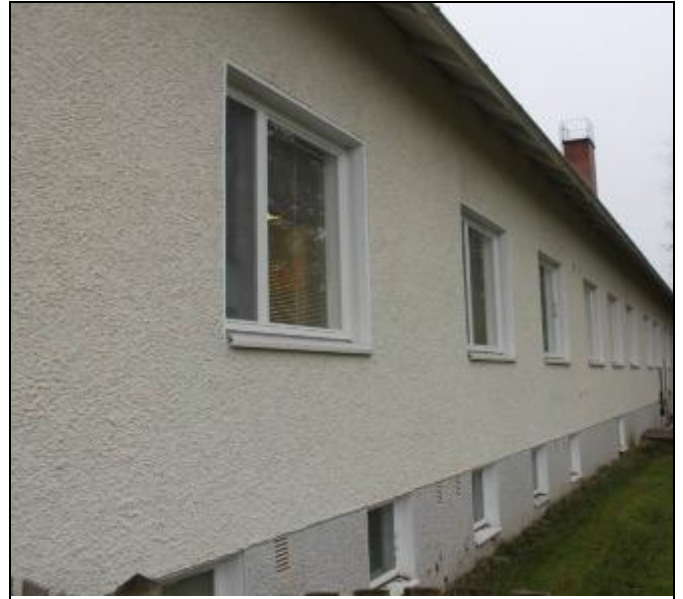
RAK-kuva 18. Alkuperäistasoista rapattua sokkeliosuutta päiväkotiosalla

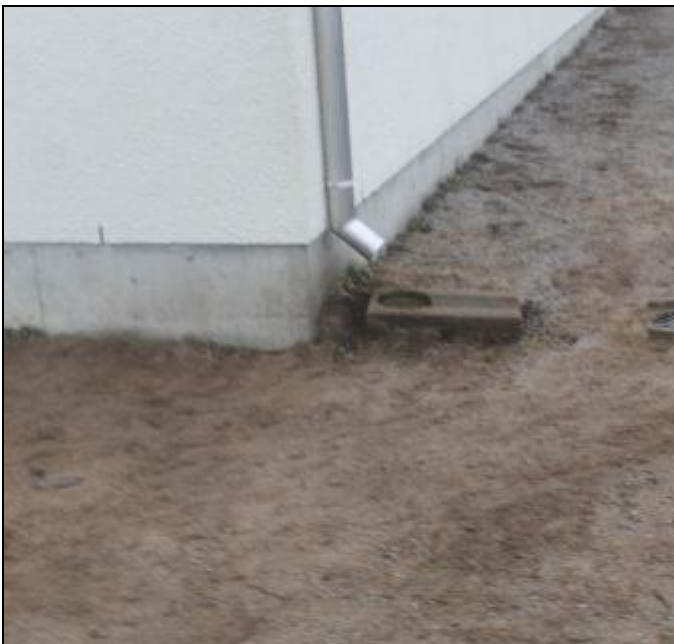
RAK-kuva 19. Pinnoittamaton betonisokkeli laajennusosalla.

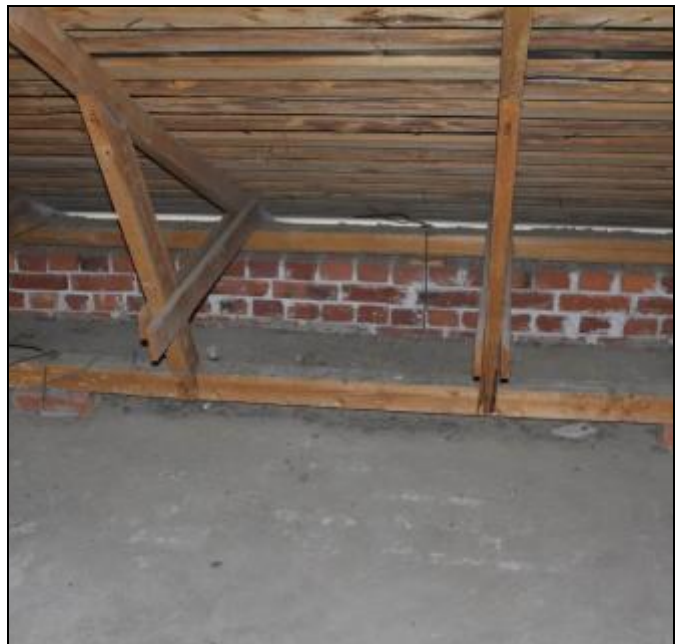
Vanhalla kouluosalla ja päiväkotiosalla kantavan yläpohjarakenteen muodostaa teräsbetoninen holvirakenne (massiiviholvi tai ylälaattaholvi). Holvilaatan päältä on kannateltu ns. ruotsalaistyyppiset puurakenteiset kattokannattajat (RAK-kuva 20). Kantavissa puurakenteissa tai betonirakenteissa nähdyillä osin vanhan kouluosan alueelle ei havaittu rakenteellisia vaurioita. Yläpohjan kantavat rakenteet ovat kokonaisuutena tyydyttävässä kunnossa.

RAK-kuva 20 Alkuperäisen kouluosan yläpohjan kantavia puurakenteita

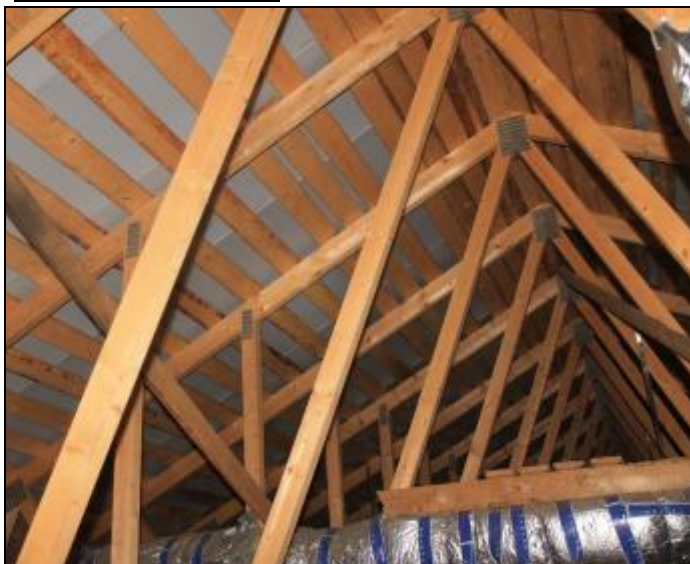
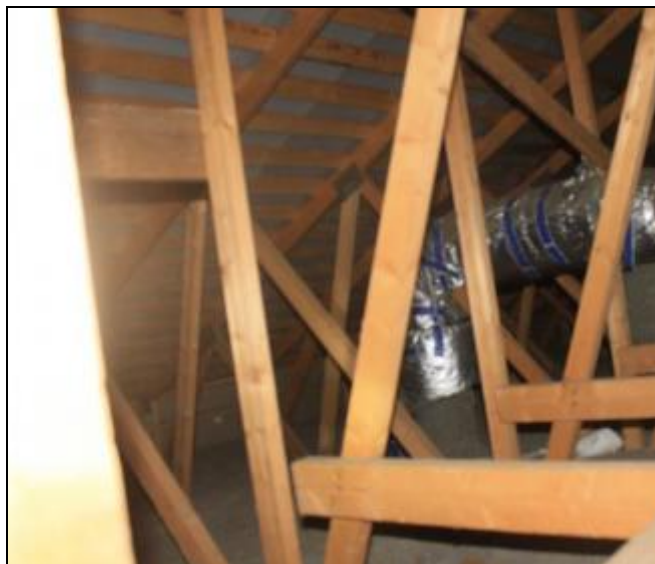
Rakennuksen laajennusosalla kantavana yläpohjarakenteena toimivat tehdasvalmisteiset puurakenteiset kattoristikot (RAK –kuva 21 ja 22). Laajennusosan yläpohjaan havainnointiin pistokoeluonteisesti länsipäädyllä olevan huoltoluukun kohdalta. Kantavissa rakenteissa ei havaittu näkyviä rakenteellisia vaurioita.

RAK-kuva 21. Kouluosan laajennuksen yläpohjan kantavia puuristikkorakenteita

RAK-kuva 22. Kouluosan laajennuksen yläpohjan kantavia puuristikkorakenteita

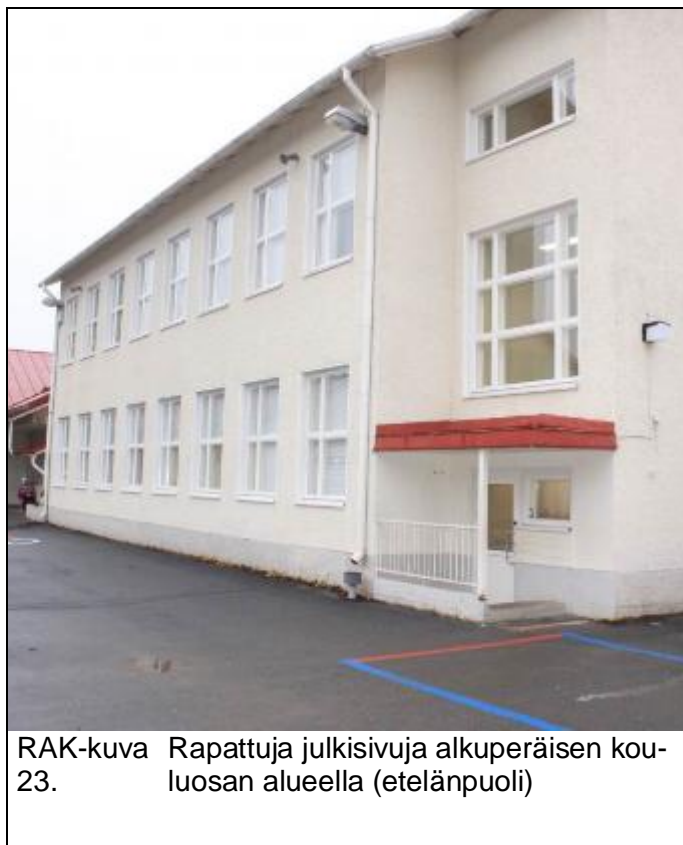
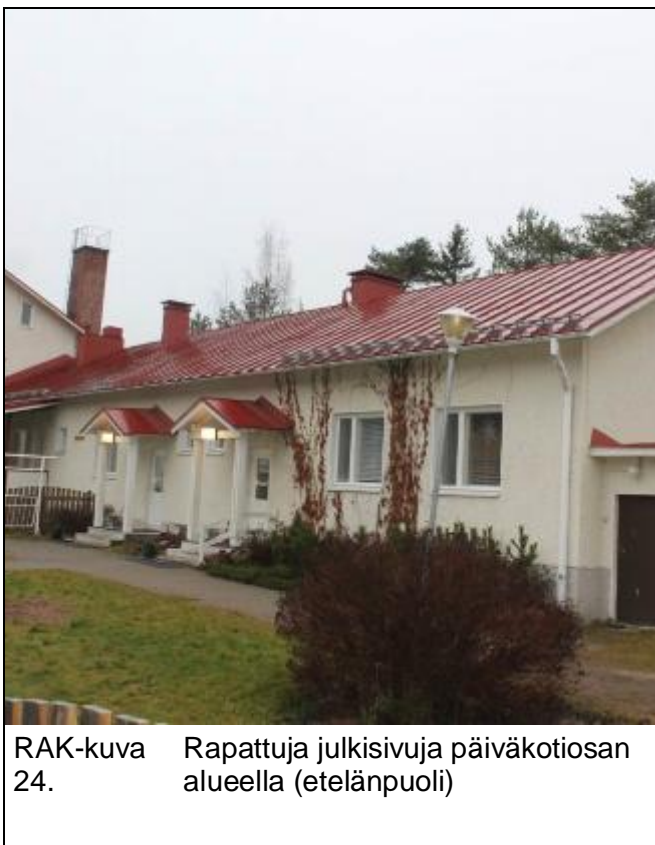
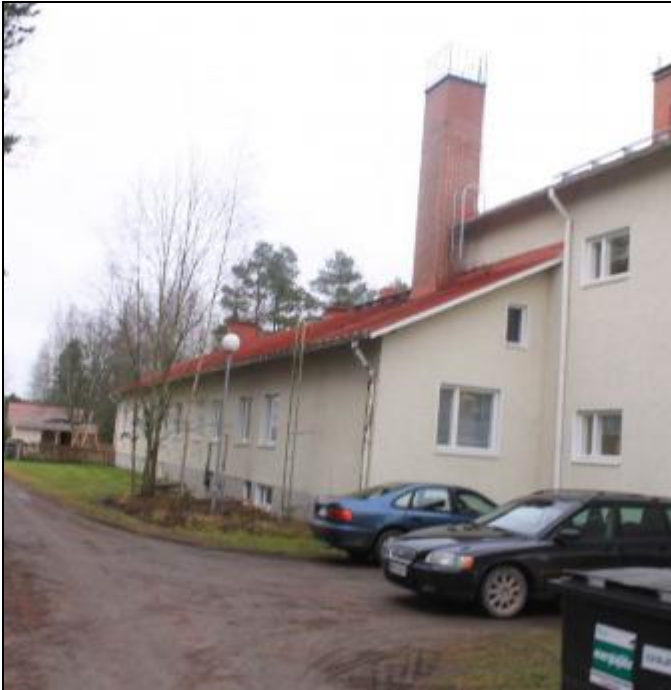
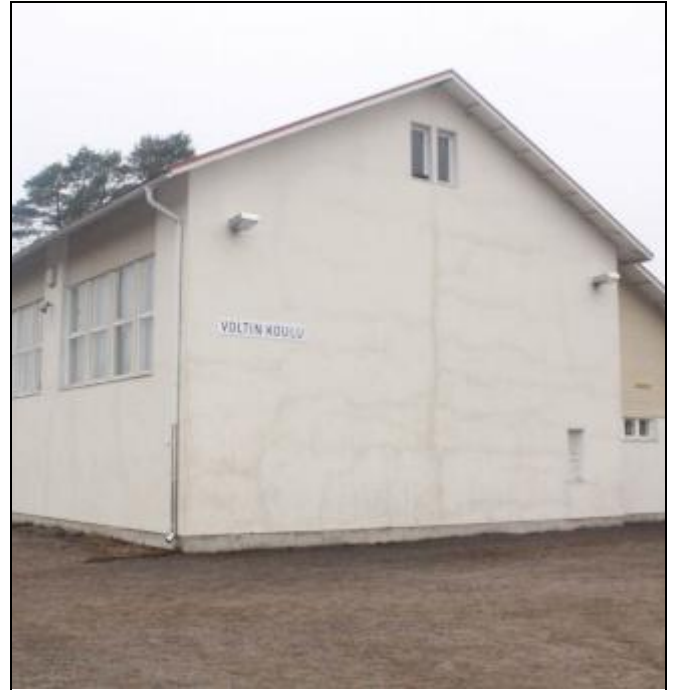
Rakennusten julkisivut ovat alkuperäisiltä osiltaan sekä laajennuksen osalla tiilimuurattuja julkisivuja. Julkisivupinnat on rapattu. Rakennuksen laajennusosilla on pienillä alueilla puu-verhoiltuja osia, mm ikkunaväleissä. Rapattujen tiilijulkisivujen osalla ei havaittu merkittäviä näkyviä vaurioita (RAK-kuvat 23,24, 25 ja 26)

RAK-kuva 23. Rapattuja julkisivuja alkuperäisen kouluosan alueella (etelänpuoli)

RAK-kuva 24. Rapattuja julkisivuja päiväkotiosan alueella (etelänpuoli)

RAK-kuva 25. Rapattu julkisivuja alkuperäisen kouluosan ja päiväkotiosan alueella (pohjoispuoli)

RAK-kuva 26. Rapattu julkisivuja laajennusosan liikuntahallin osalla

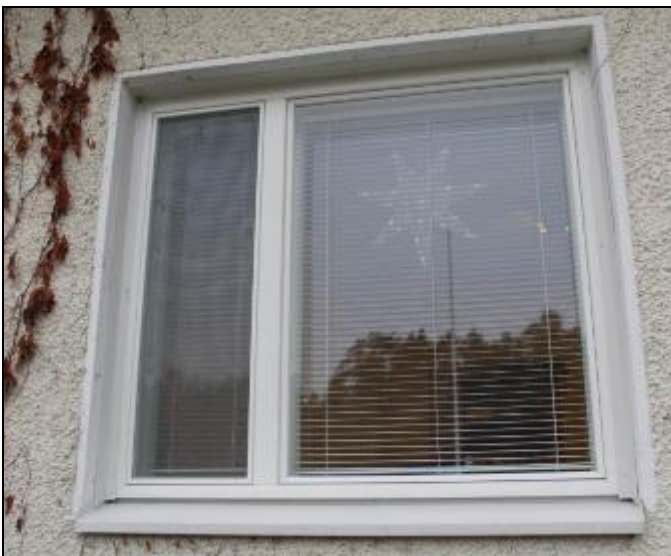
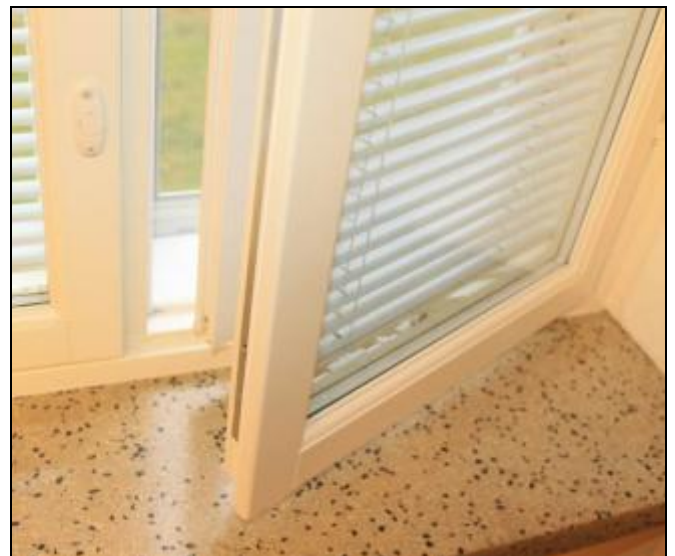
RAK-kuva 27. Uusittu puu-alumiini-ikkuna päiväkotiosalla

RAK-kuva 28. Uusittu puu-alumiini-ikkuna päiväkotiosalla

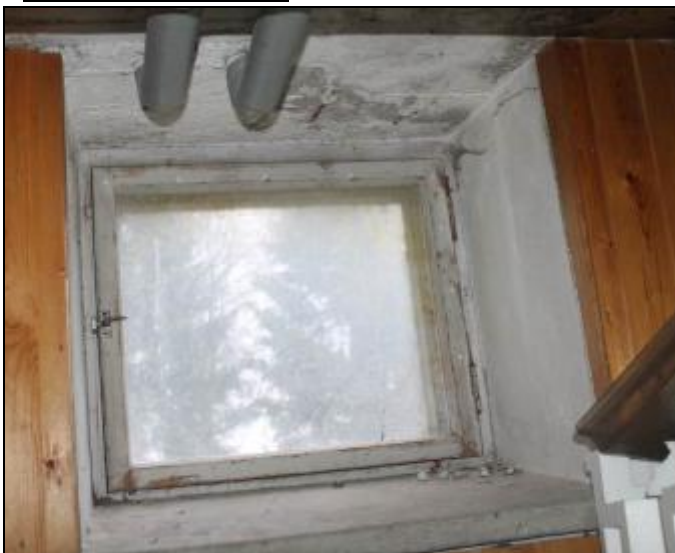
RAK-kuva 29. Alkuperäinen puukarmillinen kellarin ikkuna.

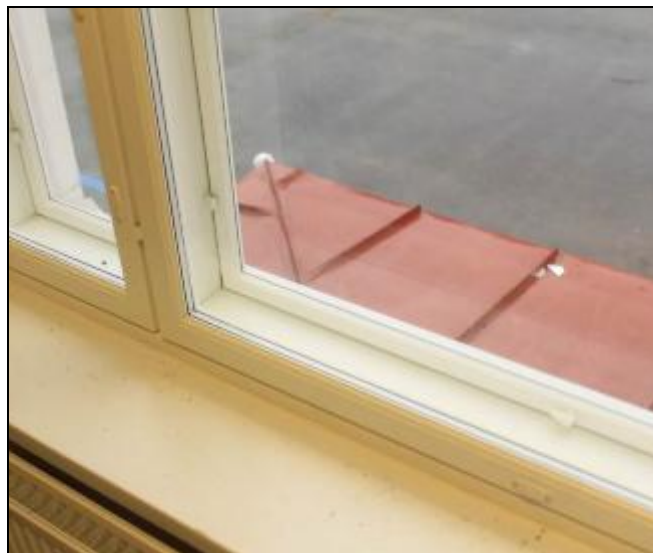
RAK-kuva 30. Uusittu vanhan kouluosan ikkuna

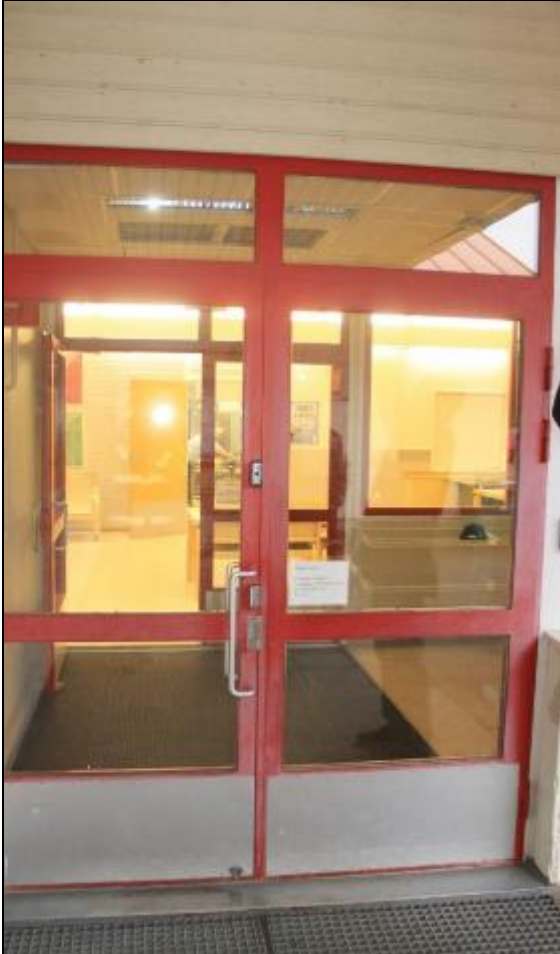
RAK-kuva 33. Metalliprofiilirakenteinen, lasiaukollinen ulko-ovi

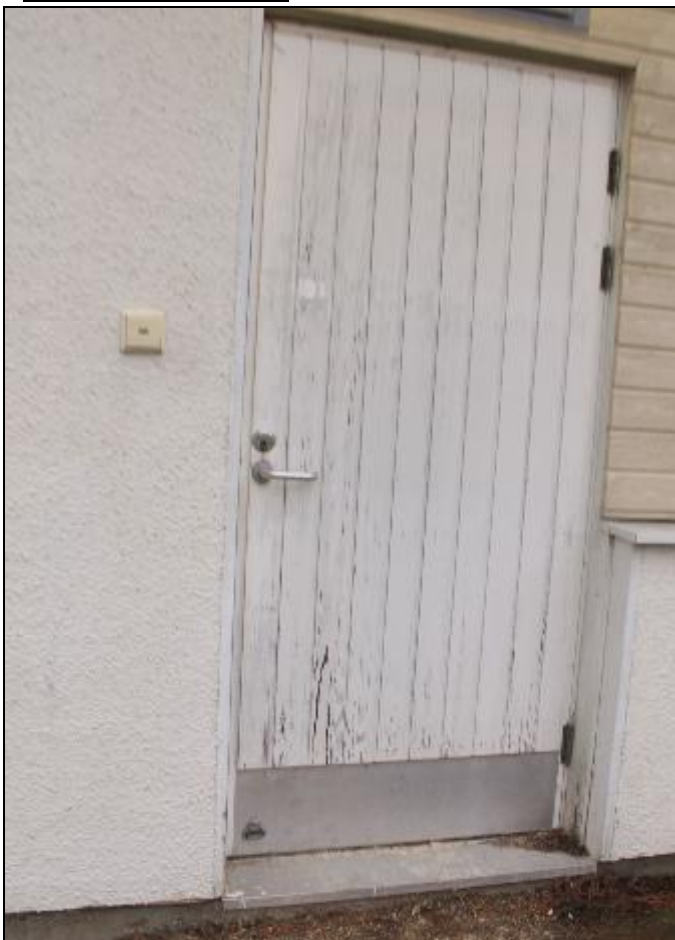
RAK-kuva 35. Laajennusosan puupaneliovi, maali-pinnat kuluneita

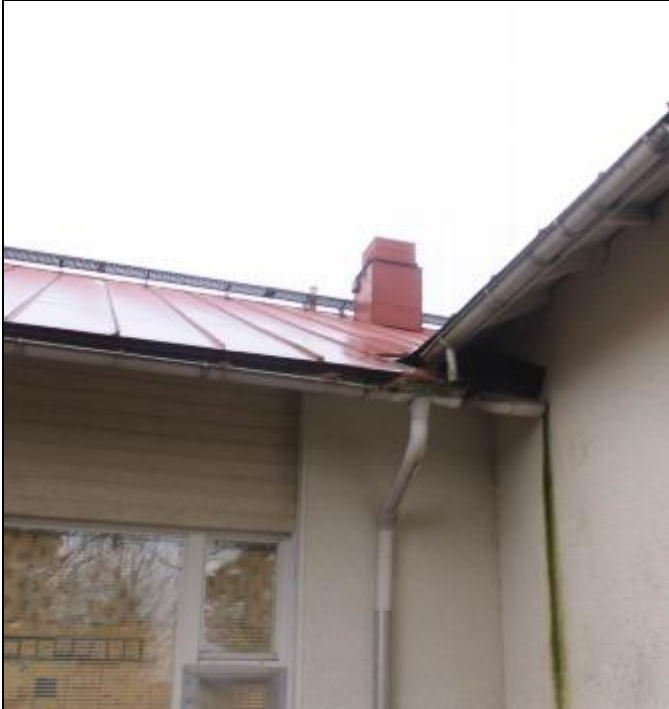
RAK-kuva 39. Kattovesikourut täynnä havuja laajennusosan alueella

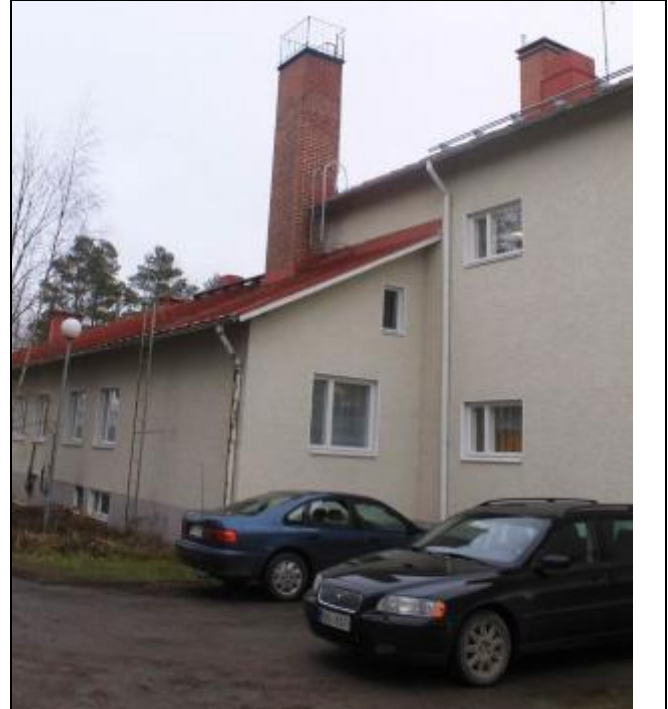
RAK-kuva 40. Keskuslämmityskattilan hormi varusteineen

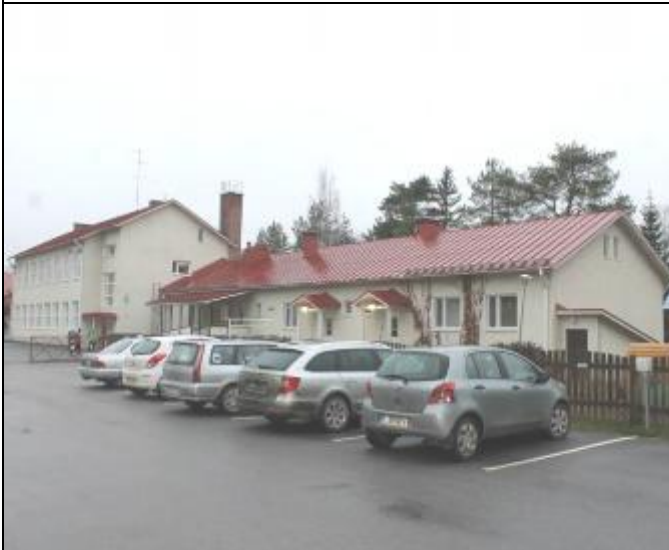
RAK-kuva 41. Vesikattoja vanhan kouluosan ja päiväkodin osalla

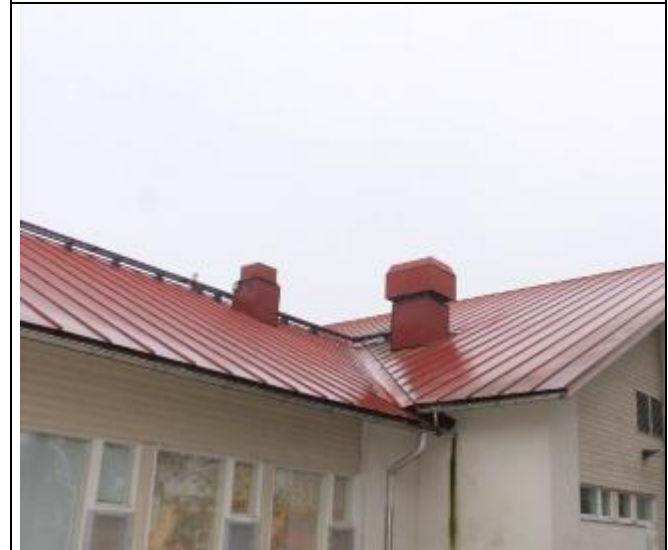
RAK-kuva 42. Vesikattoja laajennusosan alueella

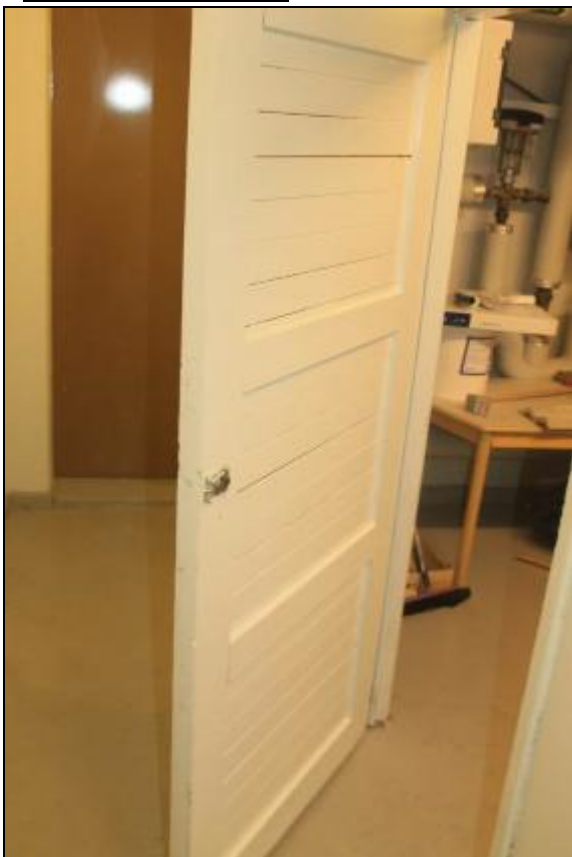
RAK-kuva Alkuperäistasoinen kellaritilan puuovi 45.

Päiväkodin päädyllä kellarikerrokseen johtava alkuperäinen puuovi suositellaan uusittavaksi.

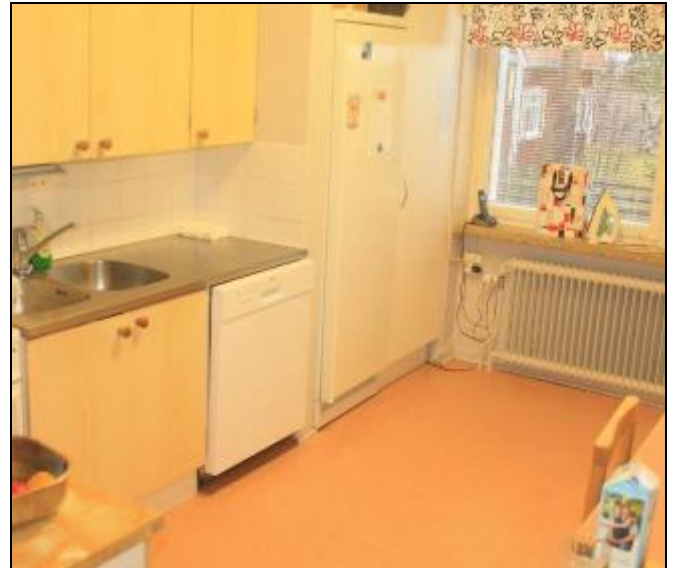
RAK-kuva 50. Päiväkotiosan keittiö, mattopinnoite kupruilee, ei kosteutta

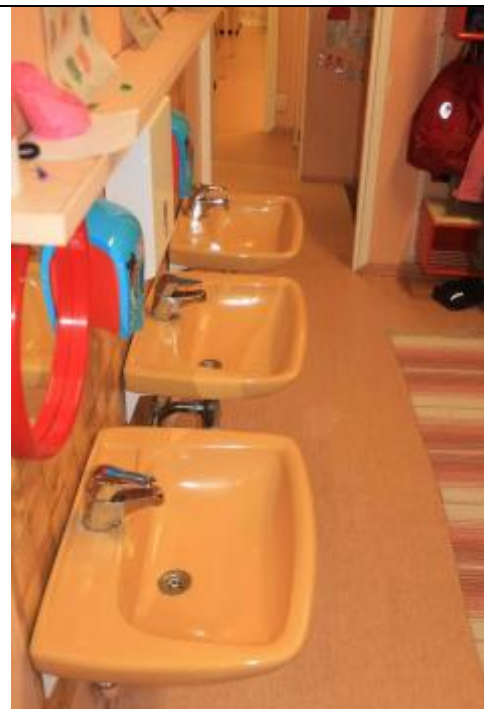
RAK-kuva 52. Päiväkotiosan kalusteita, tilapintoja

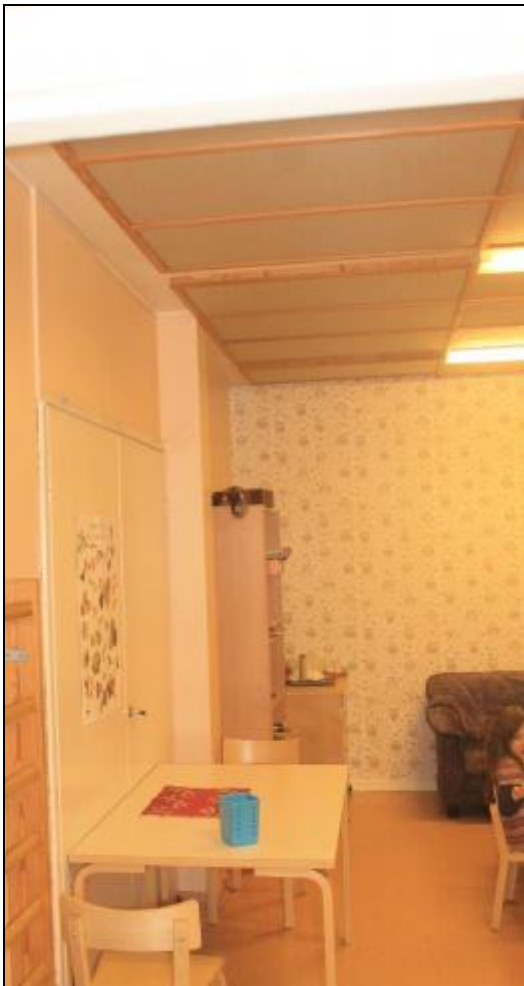
RAK-kuva Päiväkotiosan tilapintoja 53.

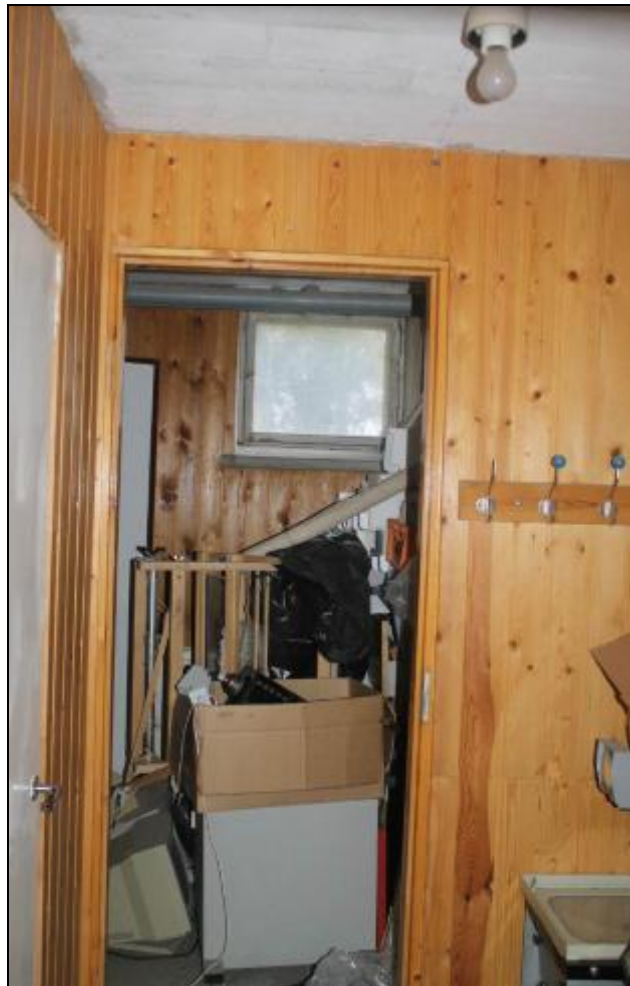
RAK-kuva Päiväkotiosan tilapintoja kellarikerroksessa, tilat lähinnä varastokäytössä,

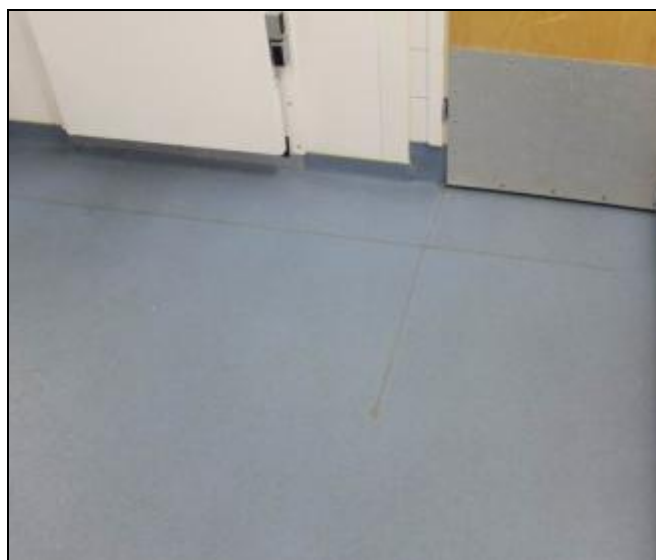
RAK-kuva Keittiötilassa muovimaton saumoja
korjattu
62.

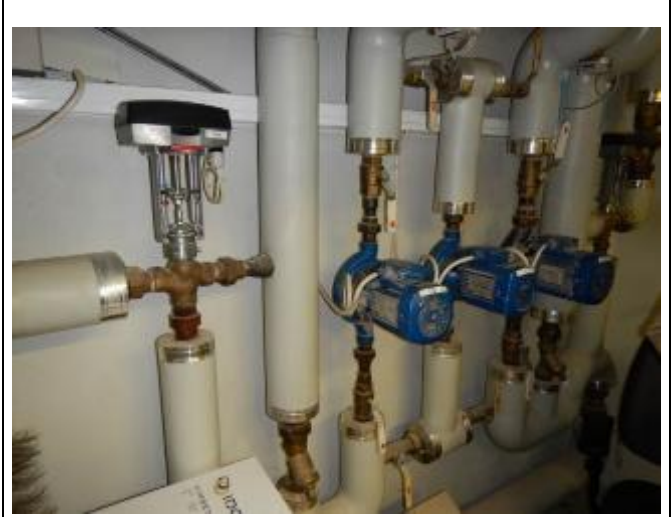
LVI-kuva 2. Yleiskuva pumppuhuoneen laitteista.

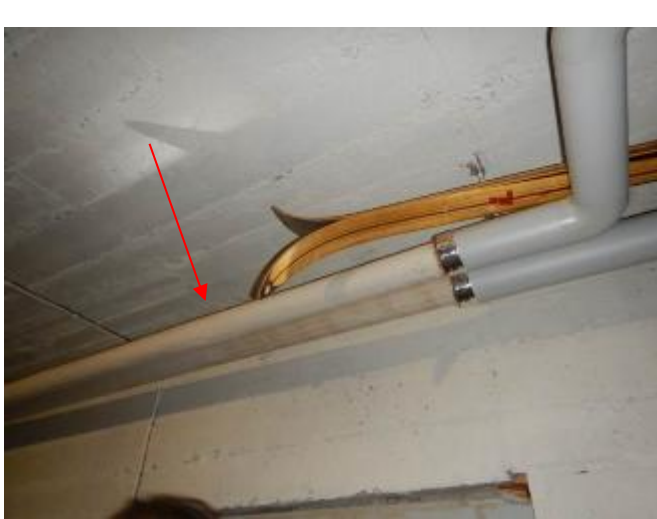
Päiväkodin kellarissa on käytetty myös alkuperäisasennuksena pahvi-/massaeristeitä (LVI-kuva 5), jotka sisältänevät asbestia. Eristysten asbestisisältö tulee selvittää tarkemmin haitta-ainekartoituksen avulla.

LVI-kuva 5. Päiväkotiosalla on vanhoja pahirieiteitä.

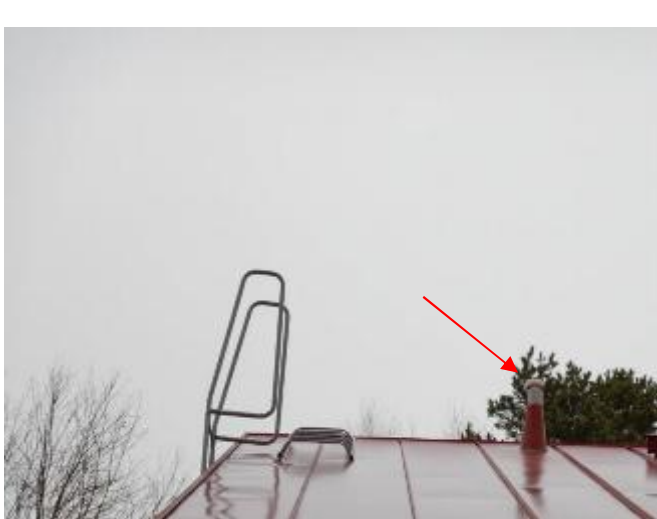
LVI-kuva 13. Tuuletusviemäreillä on tulpattu.
