**KIRKONKYLÄN KOULU
"Asunto-osa"
YLIHÄRMÄ**

Järventie 14, Ylihärmä

KUNTOARVIO

4.9.2012

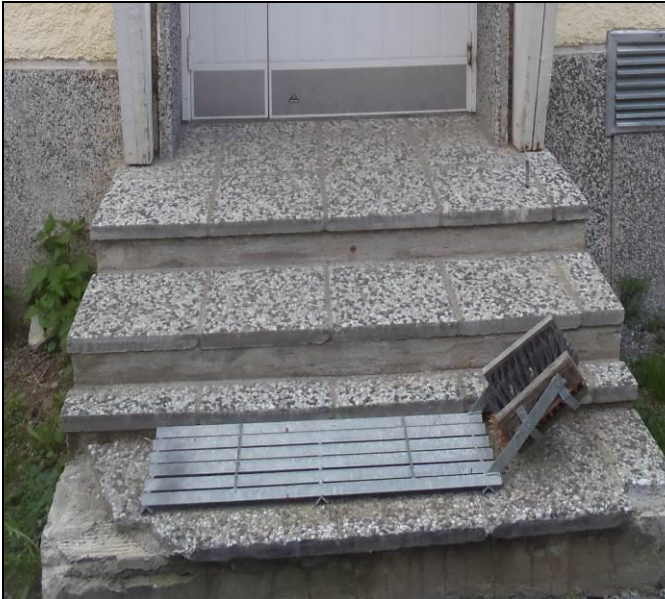
RAK-kuva 5 Portaan pintaosien lohkeamia

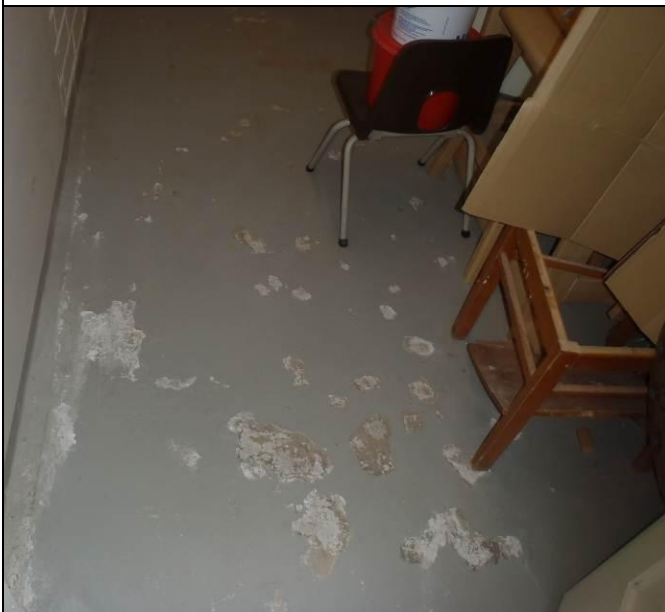
RAK-kuva 7 Alapohjan kosteusvaurioita

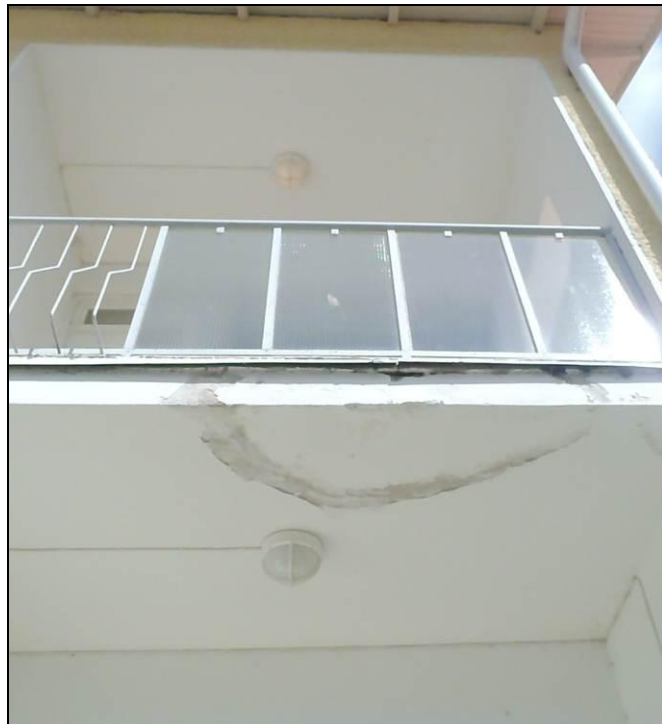
Yhden parvekkeen parvekelaatan alapinnassa on kosteudesta aiheutuneita maalipintavauriojälkiä (etureunan vesipeltiliittymän tiiveys?) ja yksittäinen sivuseinän rappausvauriopiste. Kokonaisuutena parvekkeet ovat tyydyttävässä kunnossa.

RAK-kuva 14 Parvekkeen alapinnan ja etureunan kosteusvauriojäljet

- Parvekkeiden paikallisten etureunan / alapinnan vaurioiden kunnostus ja kaiteiden teräsosien huoltomaalaus.

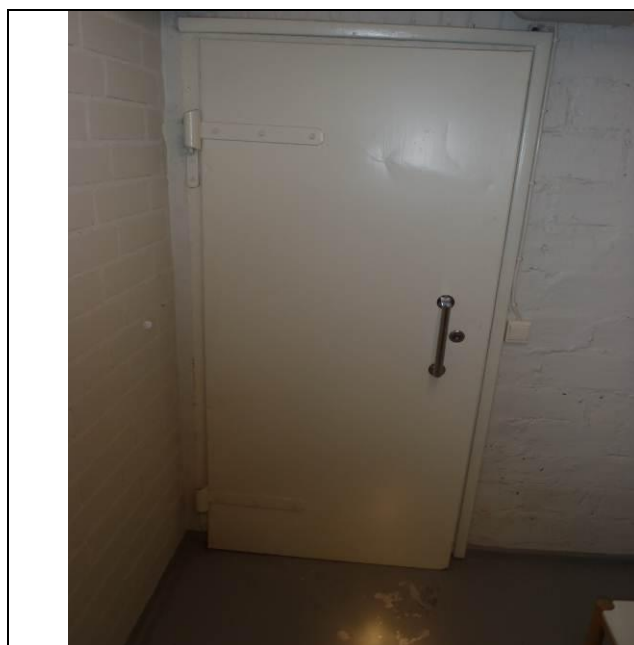
RAK-kuva 20 Kolhiintunut teräspalo-ovi

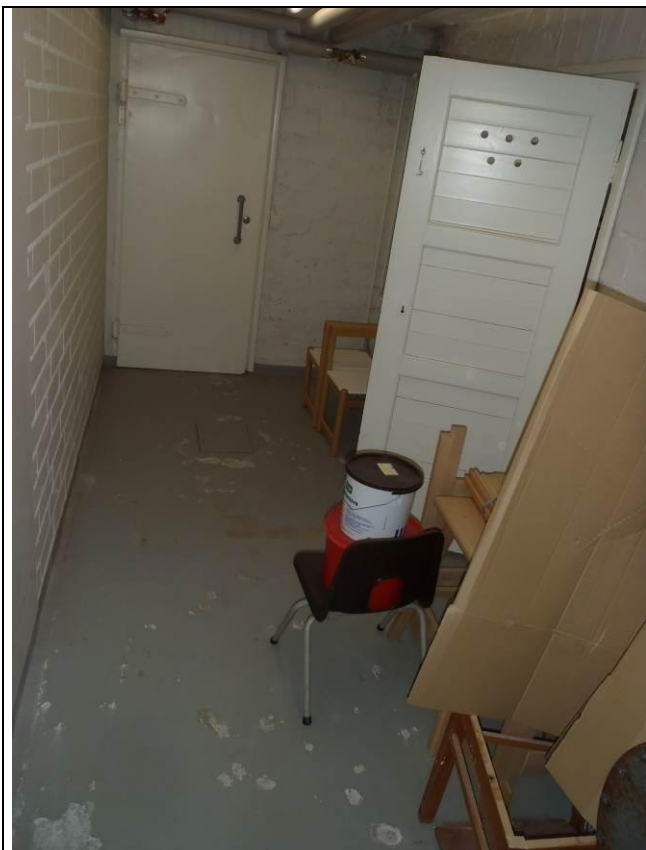
RAK-kuva Kellarikäytävän lattian kosteusvaurioalueita
27

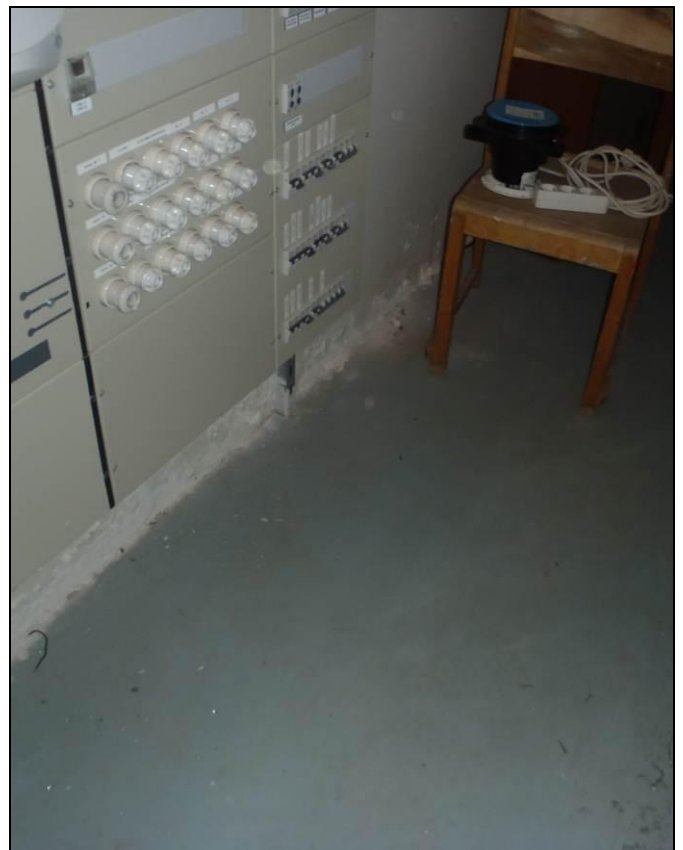
RAK-kuva Sähköpääkeskuksen seinän alaosan kosteusvaurioalueita
28

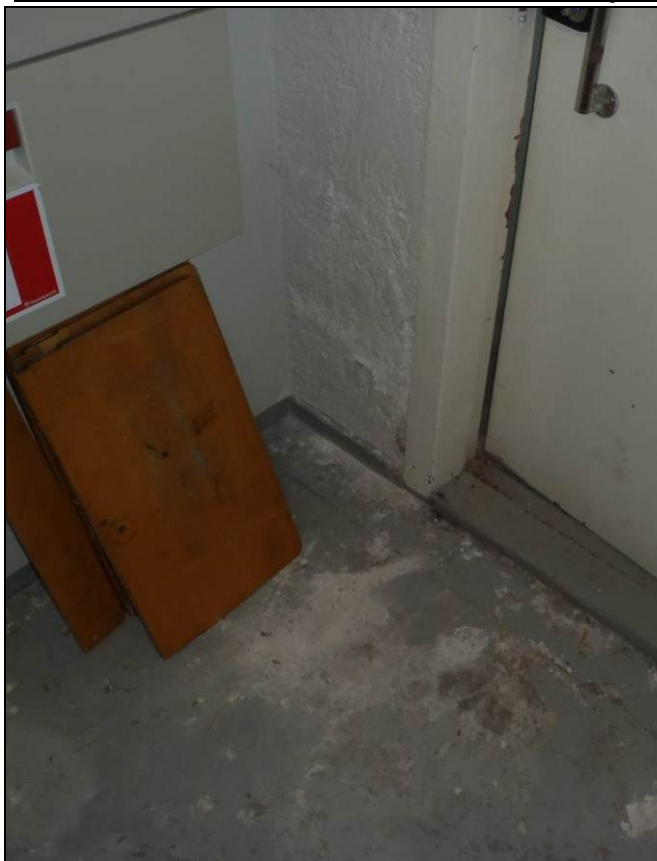
RAK-kuva Käytävää vasten olevan seinän ala-
29 osan kosteusvaurioalueita

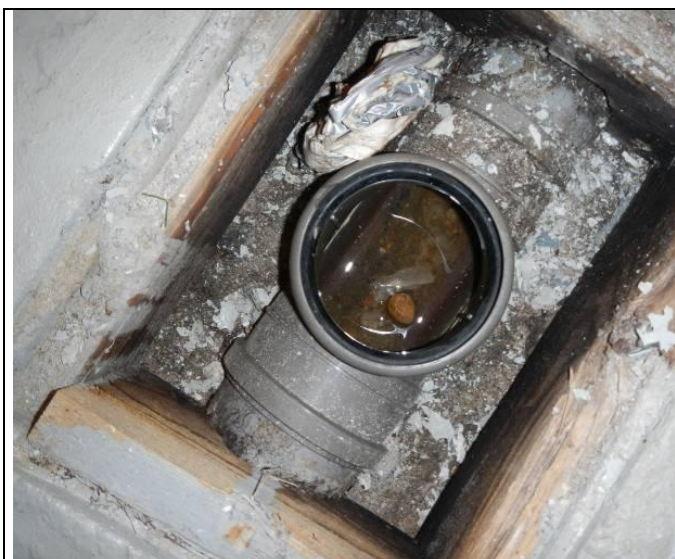
LVI- kuva 5. Pohjaviemärissä on vettä pohjalla.

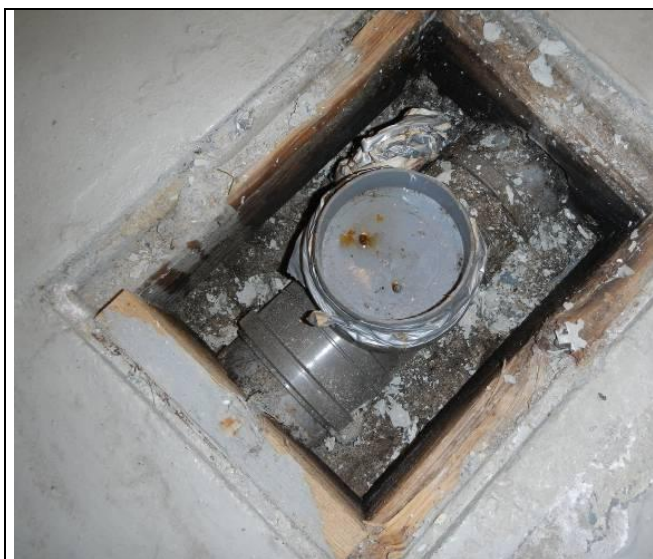
LVI- kuva 6. Pohjaviemärin puhdistusluukku ei ole tiivis.

- pohjaviemäriin ja kellarikerroksessa olevien vanhojen viemäreiden puhdistus- ja luukkujen uusinta kaasutiiviiksi (lahoava aine varauksista poistettava)
- 1. kerroksen WC-tilan puuttuvan säätölautasen asentaminen (huoltotyö, ei PTS-kustannusta).
- korjataan / täydennetään puutteelliset palokatkot

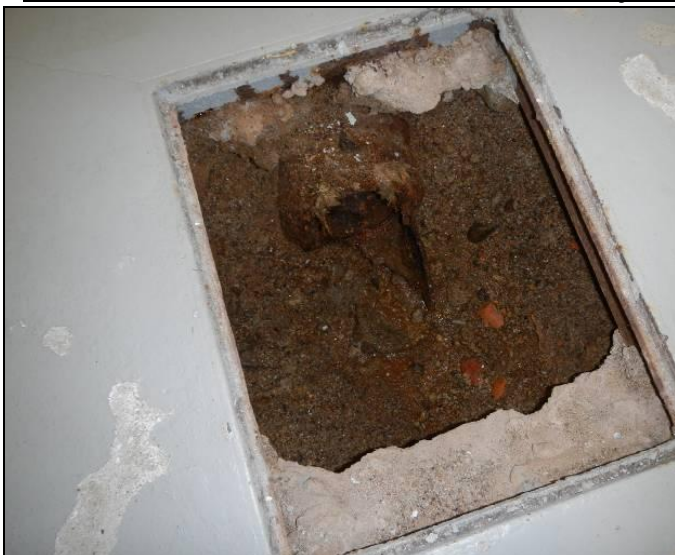
LVI- kuva 7. Vanhojen viemäreiden luukut eivät ole tiiviitä.

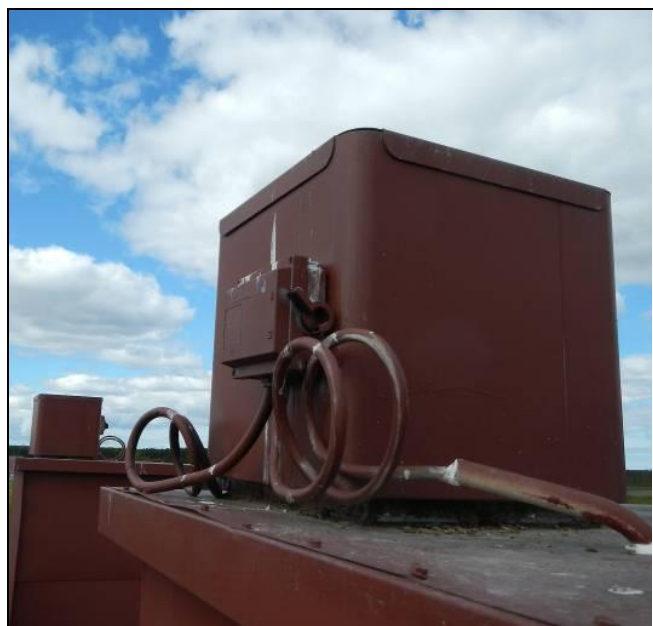
Vesikatolla sijaitsevat kellarikerrosta ja saunaosasto palvelevat poistokoneet. Koneet ovat huippuimureita ja ne on asennettu 2000-luvun saneerauksessa (LVI-kuva 10). Koneet ovat teknisen ikänsä perusteella melko hyvässä kunnossa eikä niiden uusintaan arvioitu olevan tarvetta tarkastelujakson aikana.

LVI- kuva 10. Yleiskuva huippuimureista.

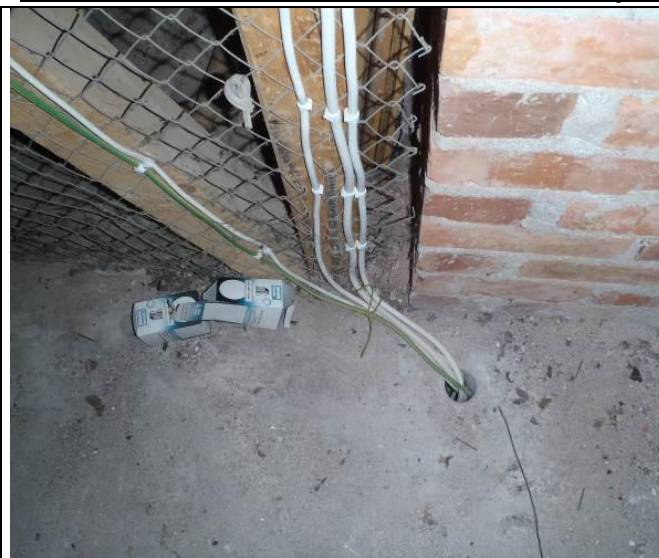
Kaapelointireittien paloläpiviennit ovat osin puutteellisia ja osa kokonaan auki.

S-kuva 5. Kaapeliläpiviennit on tiivistettävä ja kaapelit suojattava.

- Tarkastetaan paloläpiviennit ja korjataan puutteet. Suojataan kaapelit vaurioitumista vastaan.

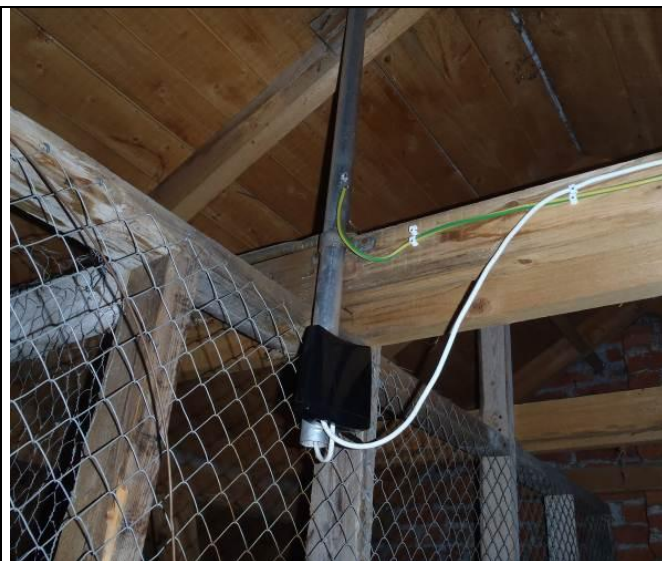
S-kuva 15. Antennimaston tukiputken kiinnitys ja tiivistys on tarkastettava.
