**KIRKONKYLÄN KOULU
"Asunto-osa"
YLIHÄRMÄ**

Järventie 14, Ylihärmä

KUNTOARVIO

4.9.2012

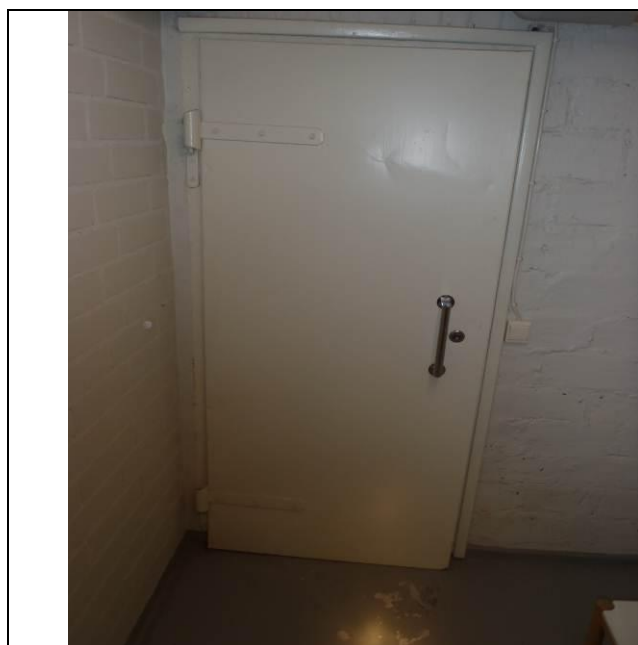
RAK-kuva 20 Kolhiintunut teräspalo-ovi

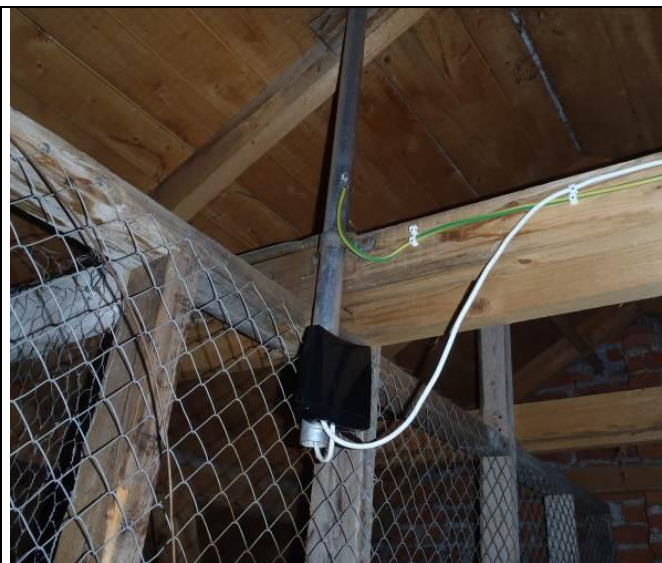
S-kuva 15. Antennimaston tukiputken kiinnitys ja tiivistys on tarkastettava.
