Ylihärmän yhteiskoulu ja kirjasto

Kuntoarvio

1.12.2014

Työnro 31 4384.23

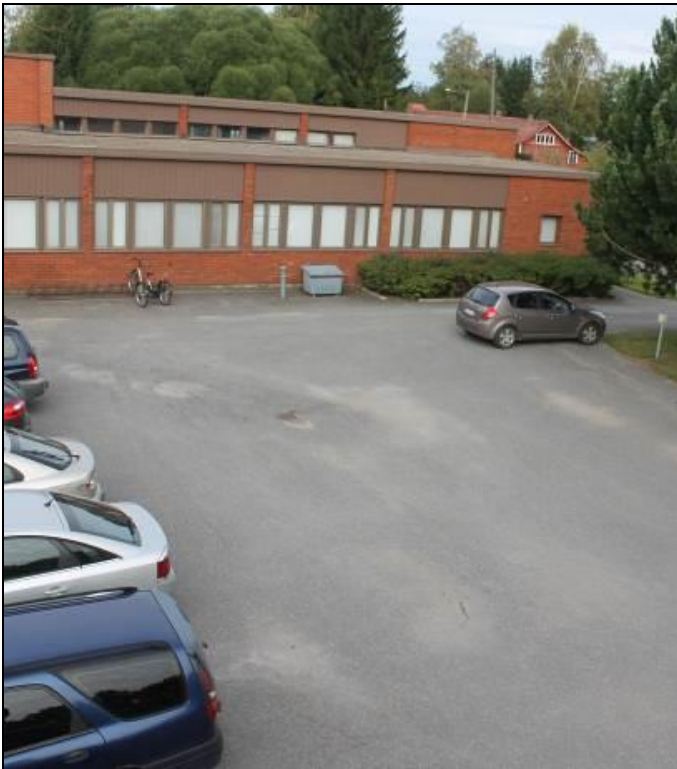
Rakennusryhmän pohjoispuolen tonttialueella sijaitsee henkilökunnan pysäköintialue. Pysäköintialue ja rakennuksen ympärillä olevat kulkuväylät ovat yleisesti asfaltoituja. Tonttialueen lounaanpuolella sijaitsevien pyöräkatosten alustat ja väylät on asfaltoitu. Asfalttialuilla on yksittäisiä paikattuja / uusittuja alueita sekä pohjoispuolen pysäköintialueella esiintyy kaivojen ympärillä jonkin verran routimisesta aiheutuneita vaurioita. Kokonaisuutena asfalttialueet ovat tyydyttävässä kunnossa (RAK-kuvat 1 ja 2)

RAK-kuva 1. Pohjoispuolen asfaltoitua piha- ja pysäköintialuetta.

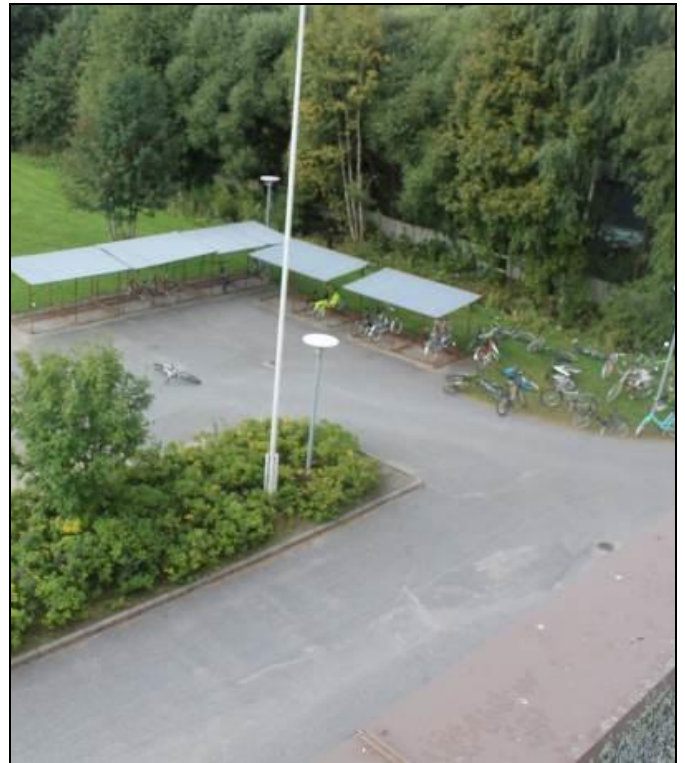
RAK-kuva 2. Tontin lounaan- / eteläpuoleista piha- aluetta. Kulkuväylät on asfaltoitu

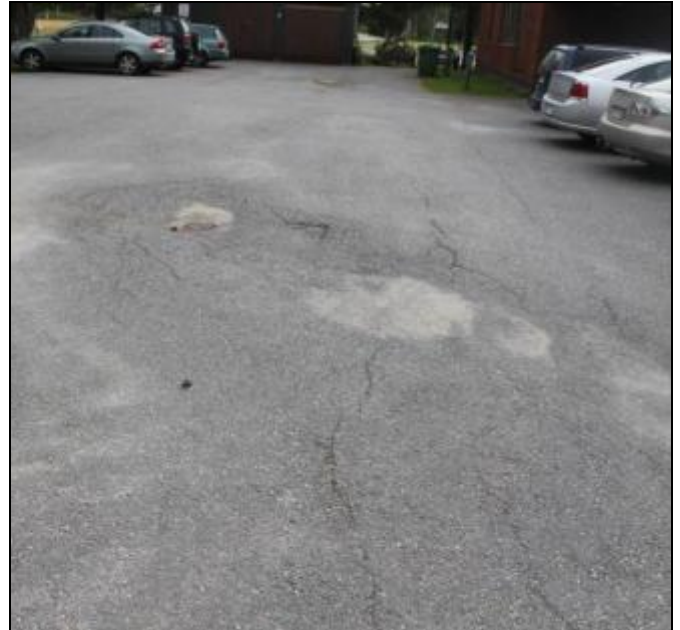
RAK-kuva 10. Pohjoispuolen piha-alueen sadevesikaivojen läheisyyksissä esiintyy jonkin verran routimisesta aiheutuvia asfalttivaurioita.

- Salaojajärjestelmän toimivuuden selvitys. Salaojakaivojen paikannus ja esiinotto, salaojien huuhtelu ja kuvaus, tarvittavat toimenpiteet arvioidaan kuvausten ja huuhtelun perusteella.
- Yksittäisten kaivorakenteiden ympäristöjen routavaurioiden korjaukset

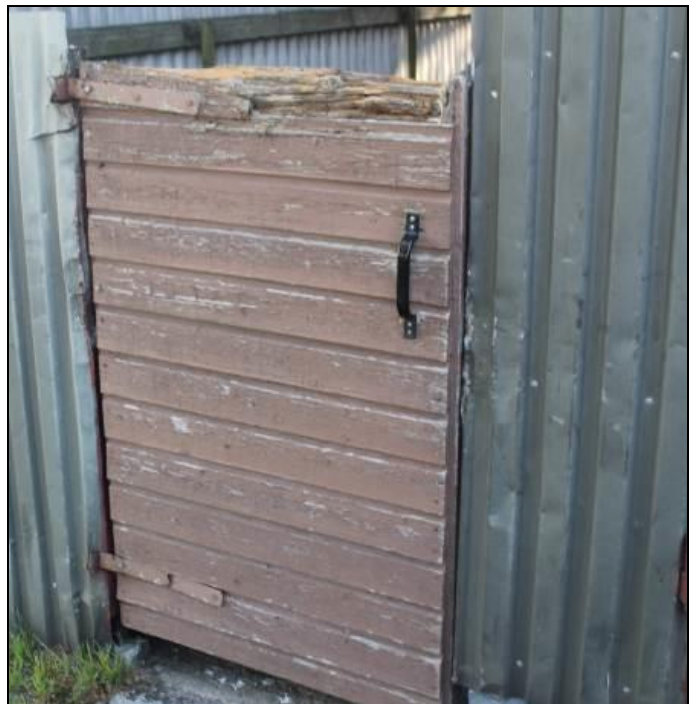
RAK-kuva 12. Jäteaitaus on huonokuntoinen

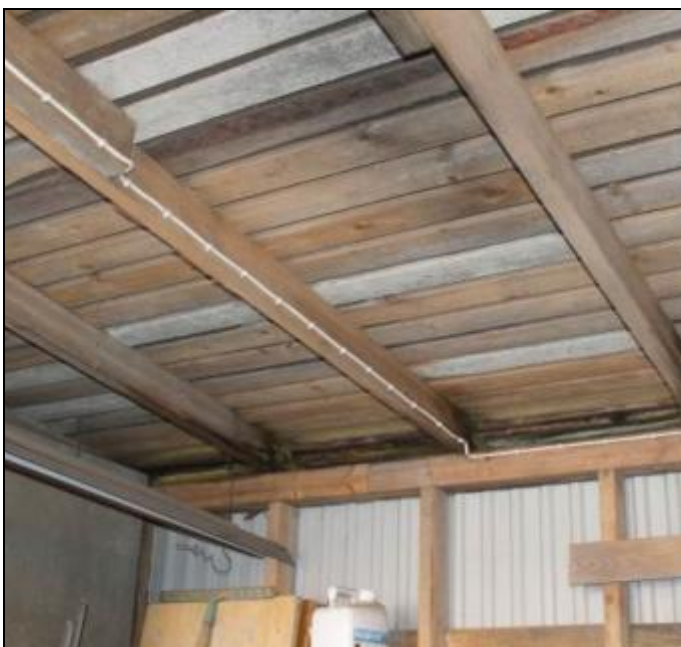
Tontin koiliskulmalla sijaitsee kylmä varastokatos. Katos on puurunkorakenteinen ja ulkopinnoiltaan profiilipeltiverhoiltu. Katoksessa on pulpettikatto ja vesikatteena on kermikate. Katoksen ovet on paneeloituja puuvia. Varastokatos on huonokuntoinen. Profiilipeltiverhouksissa on mekaanisia vaurioita, katoksen puuosissa on maalipintojen ja puuosien vaurioita. Vesikatteessa on vuotoalueita räystääreunan läheisyydessä (RAK-kuvat 18 ja 19).

RAK-kuva 19. Varastokatoksen osalla katteen alustalaudoissa vesikatevuodosta aiheutuvia kosteusmerkkejä.

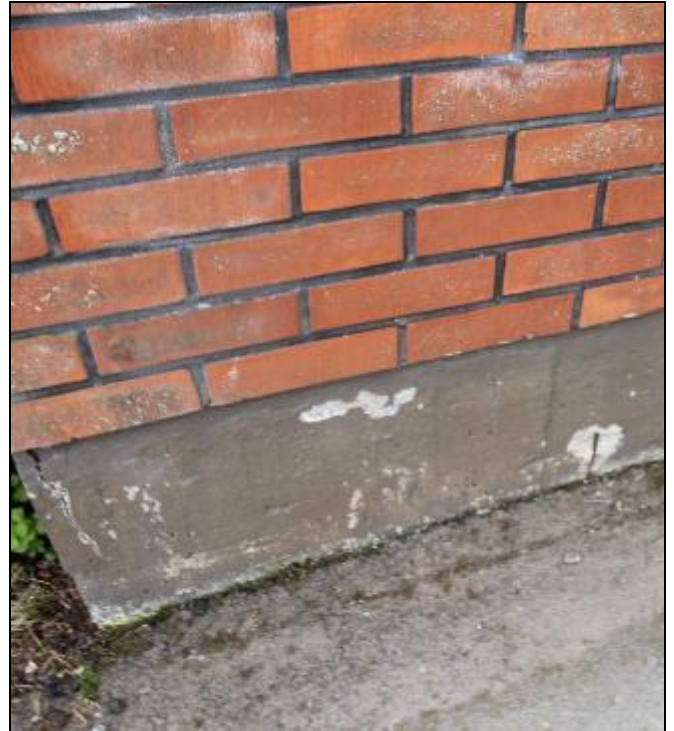
Perusmuurit ja näkyvät sokkeliosat ovat paikallavalettuja teräsbetonisokkeleita. Näkyvät sokkeliosat on maalattu. Näkyvillä olevissa sokkeleissa esiintyy yksittäisiä teräskorroosio- vaurioita sekä sokkelien maalauspinnoitukset ovat kuluneita (RAK-kuvat 22,24). Rakenteissa ei ole ulkopuolista veden- tai kosteudeneristystä. Suunnitelma-asiakirjojen perusteella rakenteen vedeneristyskerros on toteutettu sokkelin sisäpuolisena eristyksenä (bitumi)

RAK-kuva Sokkeleissa yksittäisiä teräskorroosiovauriopisteitä.

- Betonisokkelipintojen puhdistus ja vaurioituneiden alueiden betonikorjaukset ja huolto- maalaus 2-4 vuoden kuluessa.

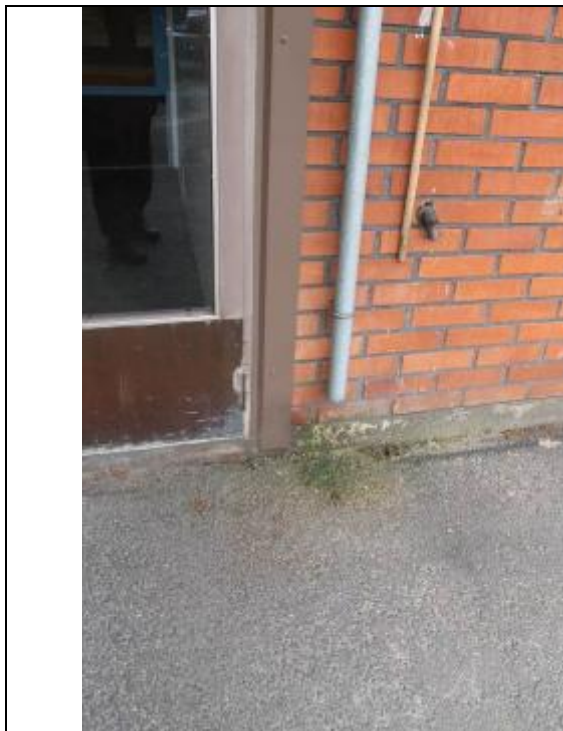
RAK-kuva Katoksen vedenpoisto ohjautuu sokkelia vasten

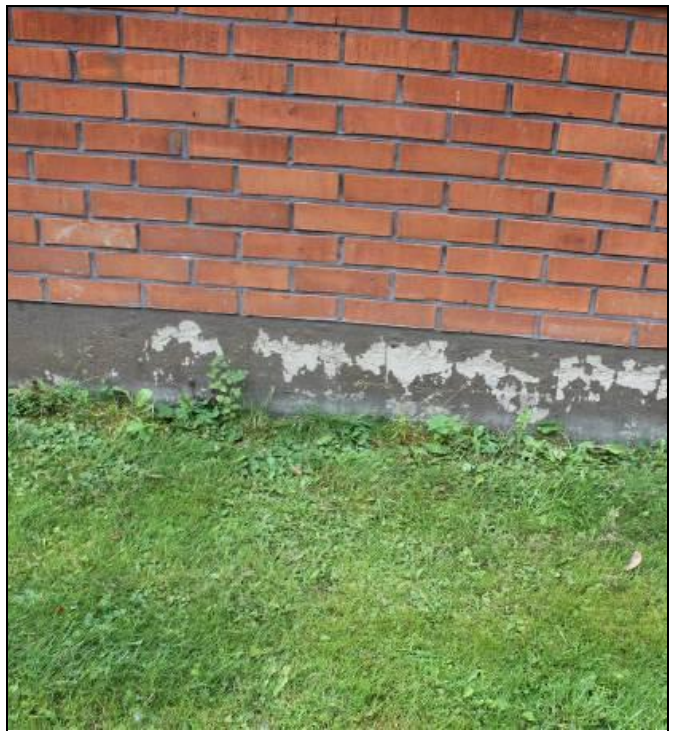
RAK-kuva Sokkelin maalauspinnaat hilseilevät

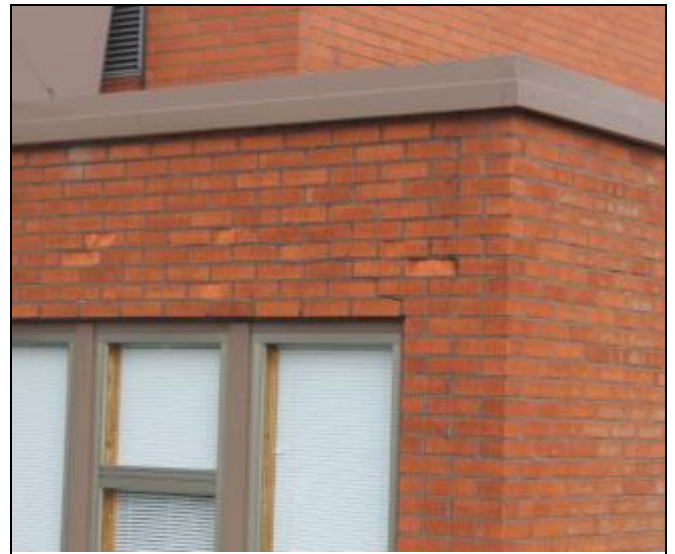
Silmämääräisten tarkastelujen perusteella voidaan todeta, että julkisivun tiiliverhousten liikuntasaumoja on auki sekä vesikattoon ja vesikaton ylösnostopellitusten liittyviä julkisivuun on avoimena. Tiilipintojen näkyvää laajamittausta pintavaurioitumista ei ollut havaittavissa, lähinnä etelänpuoleisen julkisivun osalla on havaittavissa tiilien pintaosien lohkeilua / murentumista (pakkasrapautumista). Laajamittaista tiilien rapautumista muilla osin ei havaittu. Kokonaisuutena tiilijulkisivujen kunto on tyydyttävä (RAK-kuvat 27-32). Peltiverhoiltujen seinäosien kunto on kokonaisuutena tyydyttävä.

RAK-kuva 28. Yleiskuva tiilijulkisivuista rakennuksen eteläpuolen alueella. Eteläpuoleisella alueella jonkinverran tiilien rapautumista / pintaosien lohkeamista

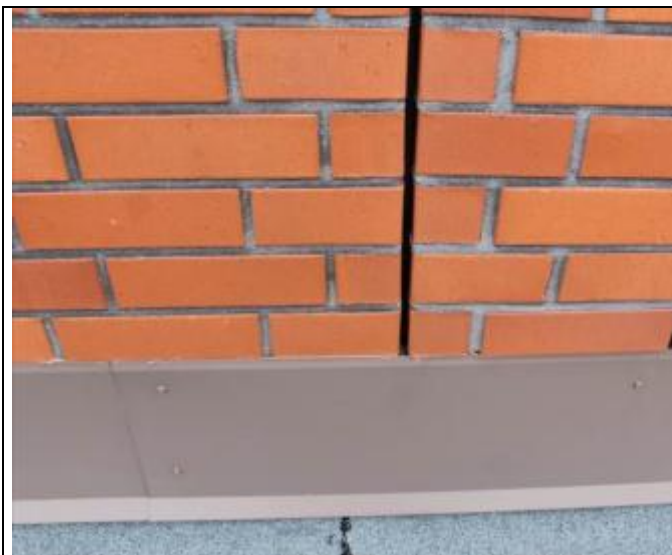
RAK-kuva 31. Julkisivun avoimia liikuntasauvoja

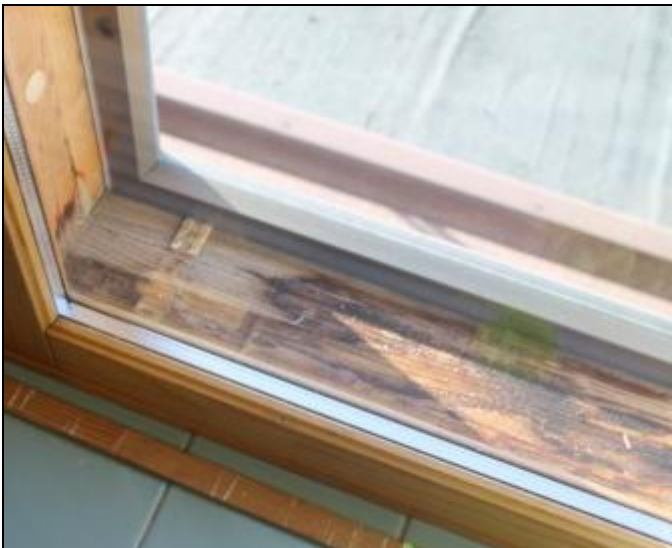
Ikkunoiden puuosissa (alakarmi) esiintyy ilmansuunnasta riippuen kosteudesta aiheutuvia puuosien vaurioita. Vauriot viittaavat siihen, että ulkopuitteen ja karmen liitos ei ole tiivis.

RAK-kuva 35. Luokka- ja toimistohuonetilan ikkuna. Ikkunan uloin puite on alumiiniprofiilirakenteinen. Karmit ovat puuta ja sisäpuitteessa on lämpölasielementti.

Ikkunan alakarmi on vaurioitunut kosteuden vaikutuksesta.

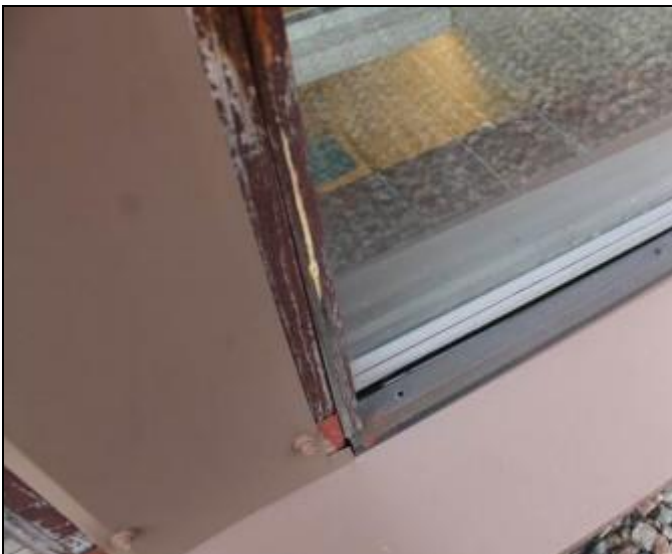
RAK-kuva 39. Kirjasto-osalla rakennuksen yläosan pienet alkuperäiset ikkunat ovat kiinteitä lämpölasielementein varustettuja ikkunoita. Puuosat ja liittymät ovat vain välttävässä kunnossa. Vesipeltiliittymistä sadevesillä on mahdollisuus tunkeutua rakenteisiin.

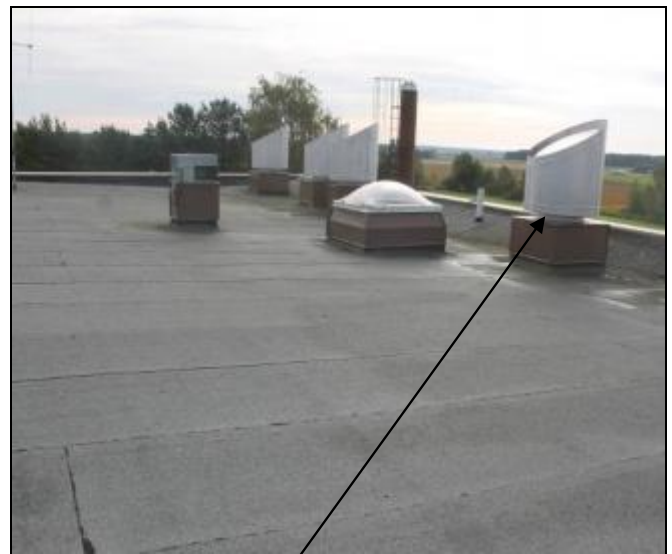
RAK-kuva Kouluosan ilmanvaihtokojehuoneen
kohdalla oleva vesikatto.
52.
Kauluspellin välistä pääsee valumaan vettä iv kojehuoneeseen poistokojeen päälle

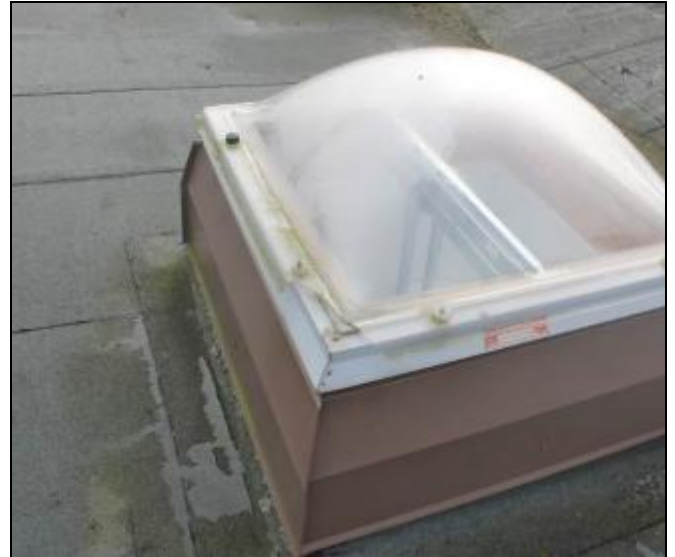
Koulu- ja kirjasto-osan alueella on kaksi kappaletta kattoikkunakupuja. Kupujen kunto on tyydyttävä, mutta kouluosan ilmanvaihtokojehuoneen katolla sijaitsevan kuvun reunaosa on haljennut. Teknisten tilojen osan siipialueen vesikatolla on katealustan tuuletuksen liittyviä tuuletusventtiilejä. Osasta venttiileistä puuttuvat suojahatut. Kattokaivojen sihdeistä osa on mekaanisesti vaurioitunut.(RAK-kuvat 54-58)

RAK-kuva Kattoikkunakupu reuna-alueelta
rikkonainen

- Vaurioitunut kattoikkunakupu suositellaan uusittavaksi.
- Vaurioituneiden kattovesikaivojen sihtien uusinta
- Puuttuvien tuuletusventtiilien hattujen asennus

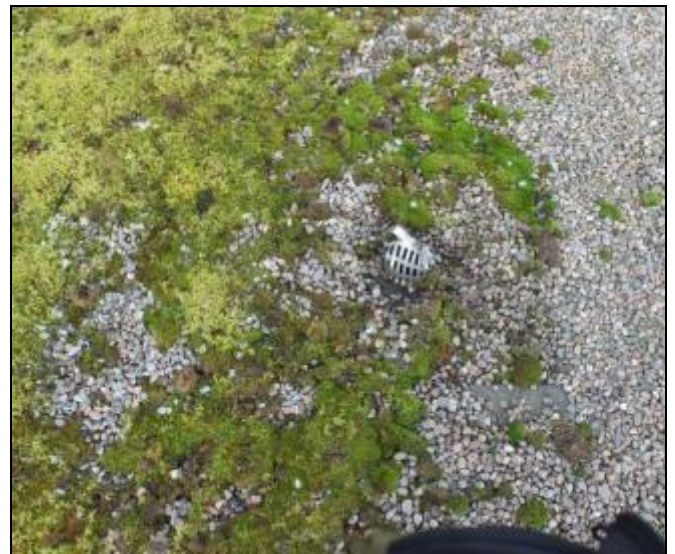
RAK-kuva Kattovesikaivon sihti on mekaani-
56. sestä vaurioitunut.

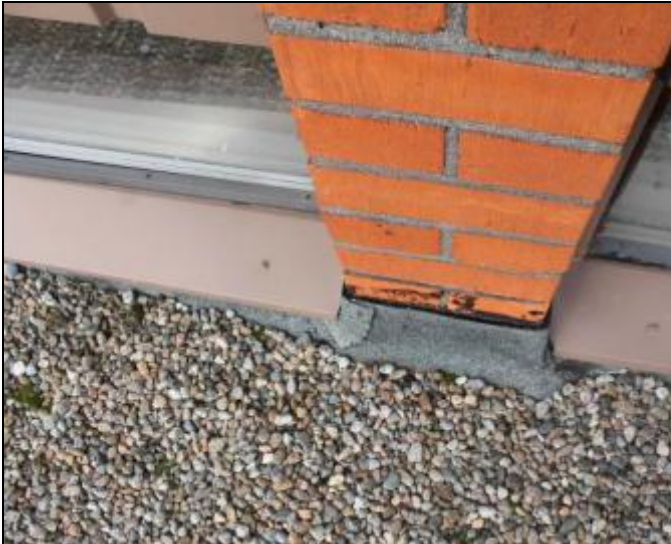
RAK-kuva 57. Kirjasto-osan vesikaton ylösnoston osalla ei ole vesipellitystä. Kerminosto on osin avoin

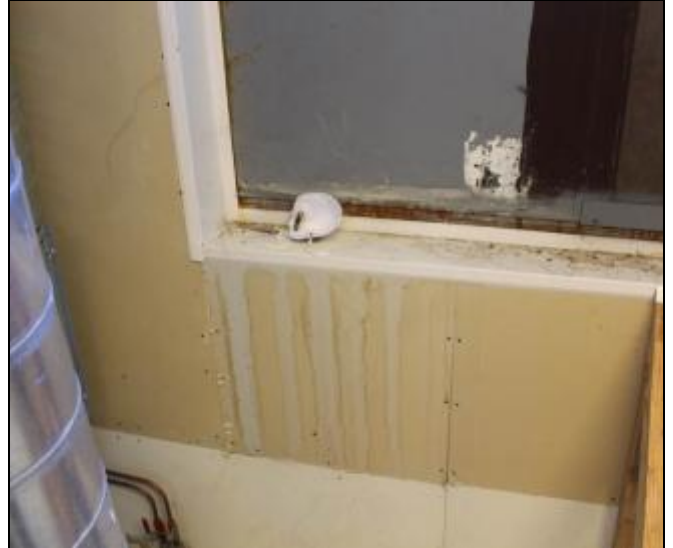
RAK-kuva 82. Kouluosan iv kojehuoneen uloskäynti vesikatolle. Oven alla kosteudesta aiheutuneita seinälevytysten vaurioita.

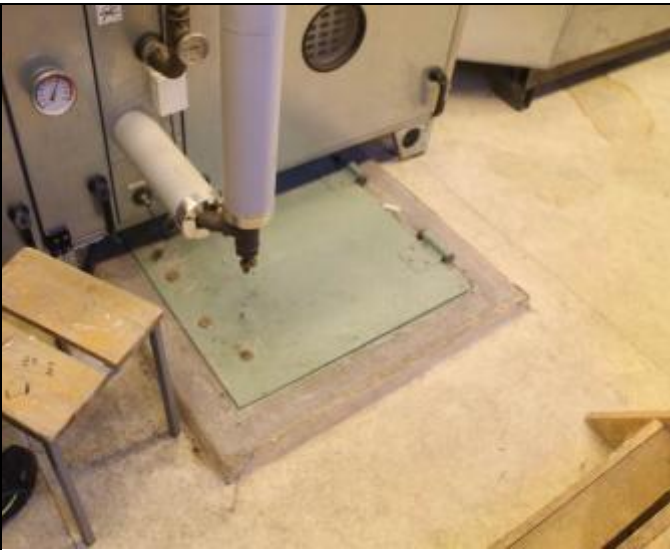
RAK-kuva 83. Kirjasto-osan iv kojehuone. Kojeen alle on jäänyt osittain vanhan kirjasto-autohallin kulkuluukku. Ilmayhteys kirjastoon.

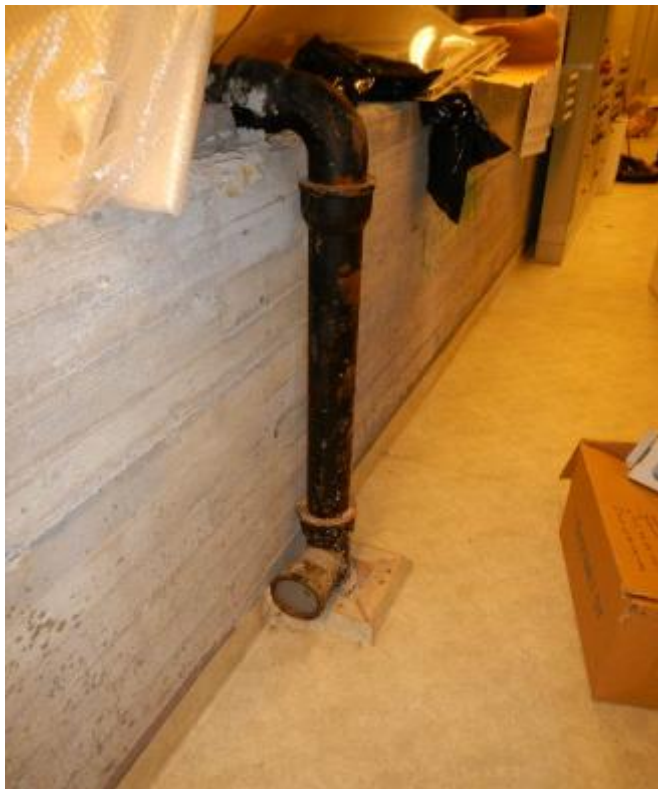
LVI-kuva 9. Viemärit ovat osittain valurautaa.

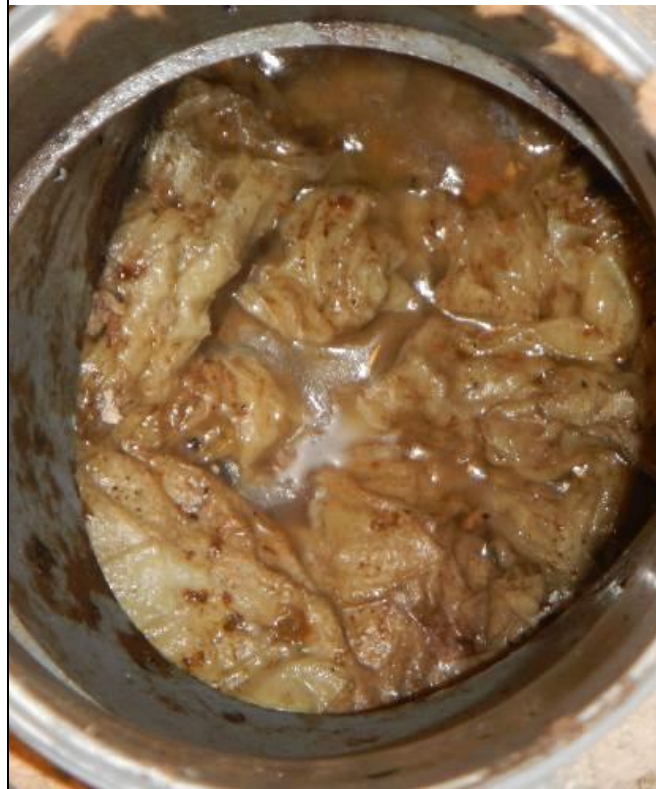
LVI-kuva 10. Pohjaviemäreissä on toimintapuutteita.

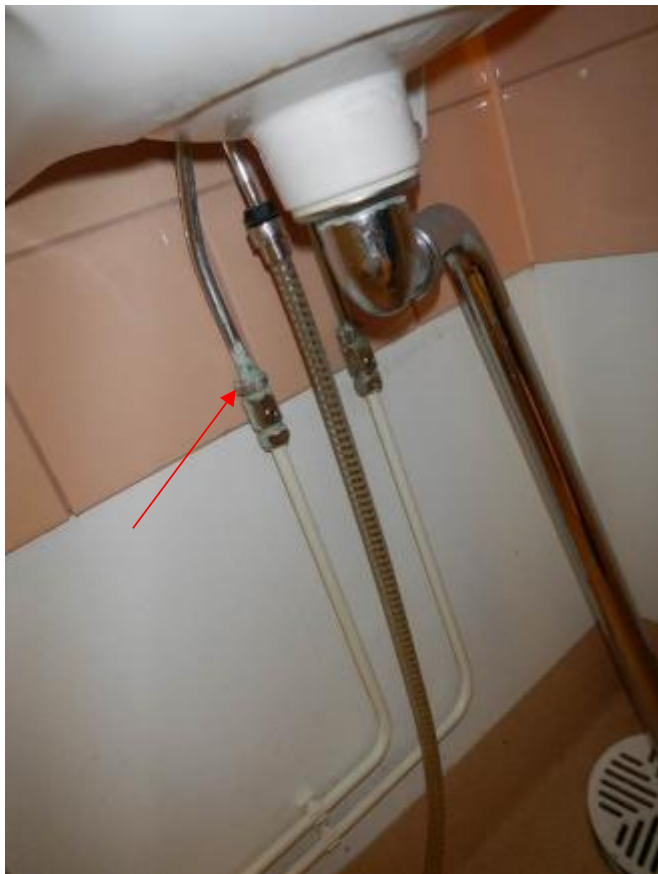
LVI-kuva 13. Kalustesuluissa on yleisesti hapettumaa.
