KAUHAVAN KAUPUNKI

KIRKKORANNAN PÄIVÄKOTI KOSTEUS- JA SISÄILMATEKNINEN KUNTOTUTKIMUS

11.05.2021

PROJEKTI 316786

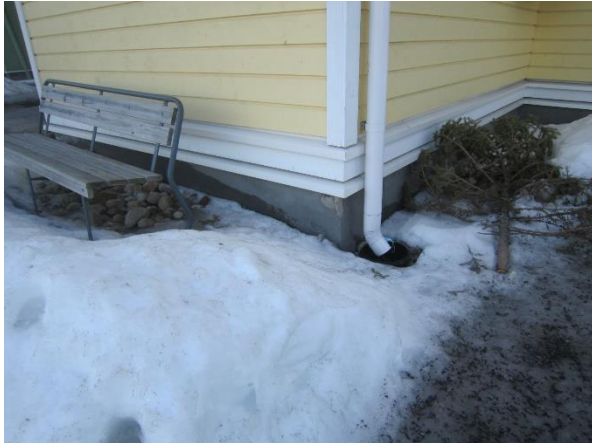
Rakennuksen ulkoseinät ovat lautaverhoiltuja. Sokkelirakenteet ovat betonia. Rapatussa betonisoskellissa oli vähäisiä kosteudesta johtuvia vaurioita tai jälkiä kosteuden noususta.

Kuva 2: Vähäisiä vauriojälkiä sokkelissa.

Salaojajärjestelmän kunto ja olemassaolo on suositeltavaa tarkistaa.

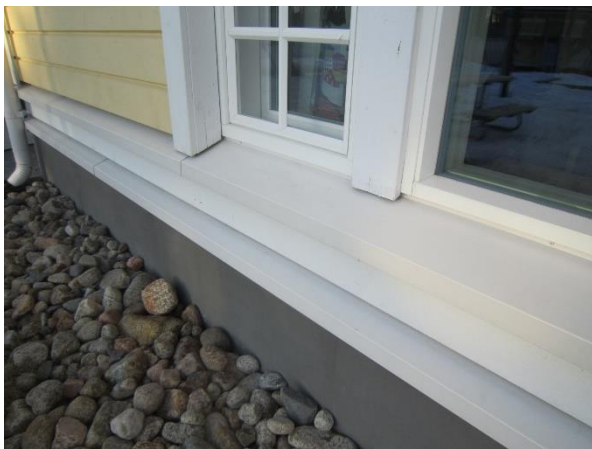
Kuva 4. Ikkunoiden vesipellitykset ovat hyväkuntoiset ja niiden kallistus on riittävä.

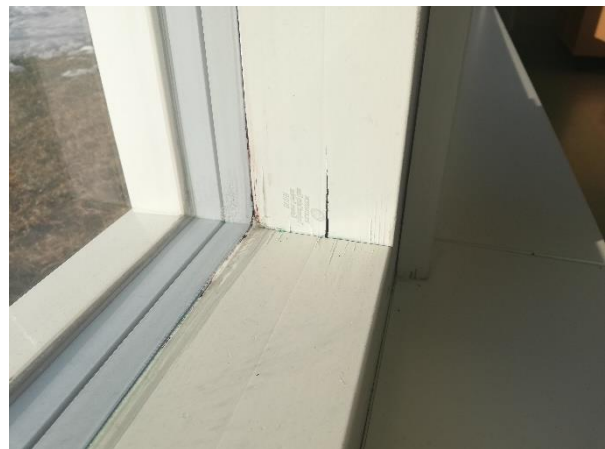
Kuva 5. Kiinteän ikkunan ikkunakarmissa näkyvää kosteuden aiheuttamaa vauriota

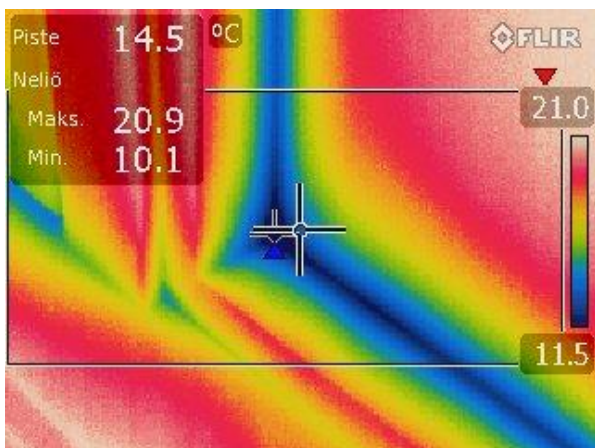
Kuva 6. Ryhmähuoneen 147 ikkunarakenteessa kylmäsilta.

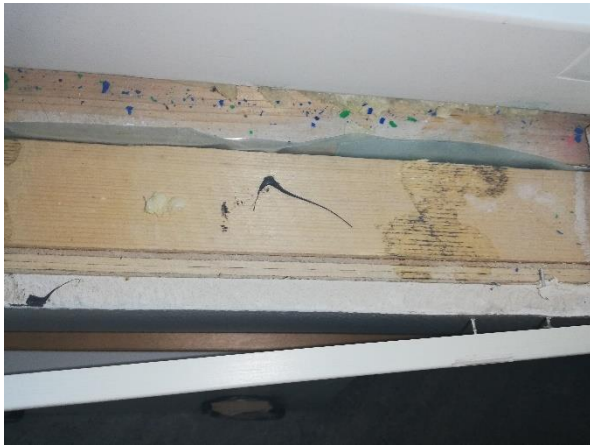
Ikkunalistoituksia avattiin satunnaisesti ja tarkastettiin liittymien tiiveyttä aistinvaraisesti. Ikkunoiden liittymät rakennusrunkoon arvioitiin pääosin tiiviiksi. Lämpökuvauksessa havaittiin vähäisiä puutteita kiinteälasisien ikkunoiden alanurkissa.

Kuva 8. Ikkuna- ja seinärakenteen liitos ikkunan alaosassa.

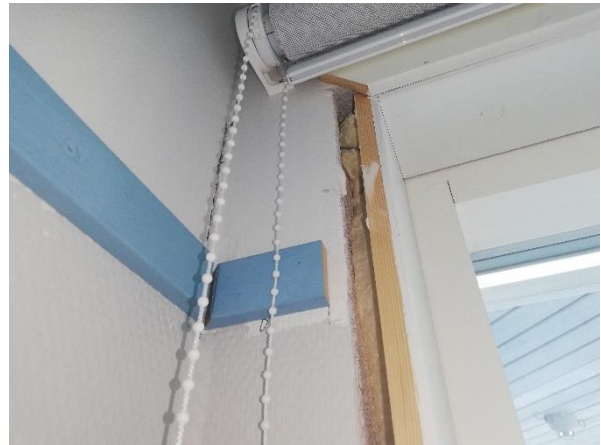
Kuva 9. Ikkuna- ja seinärakenteen liitos ikkunan sivulla.

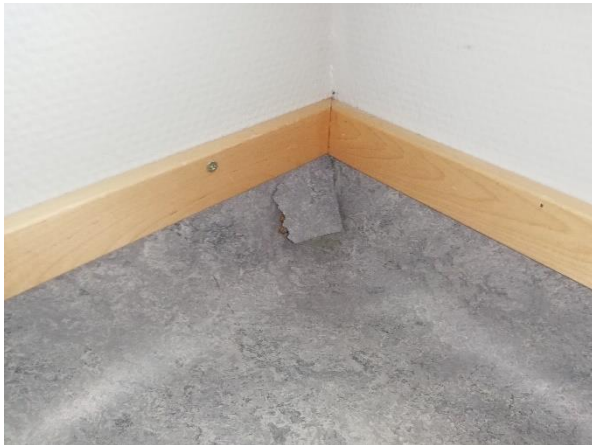
Kuva 10. Linoleumimatoissa havaittiin vaurioita, jotka ainakin osin johtuvat rakenteiden liikkumisesta. Mattojen vaurioituminenkin puoltaa niiden uusimista.

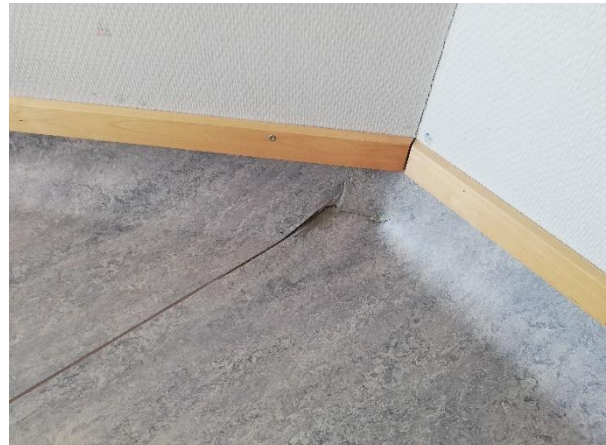
Kuva 11. Linoleumimatoissa havaittiin vaurioita. Mattojen vaurioituminenkin puoltaa niiden uusimista.

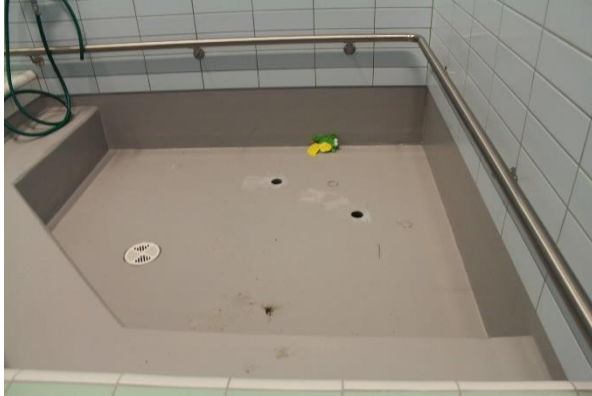
Missään asiakirjassa ei määritetä miten tämä korkeusero toteutetaan. Työmaa on toteuttanut sen latomalla altaan betonipohjalle väliseinäharkkoja. Jos harkot on ladottu kovettuneen betonin päälle, niin ne pääsevät liikkumaan ja tämän vuoksi pintarakenne (epoksi) on halkeillut.

Kuva 12. Vasemmanpuoleinen (ylempi) porareikä on tehty epoksin halkeaman kohdalle. Halkeama on syntynyt harkkojen sauman kohtaan.

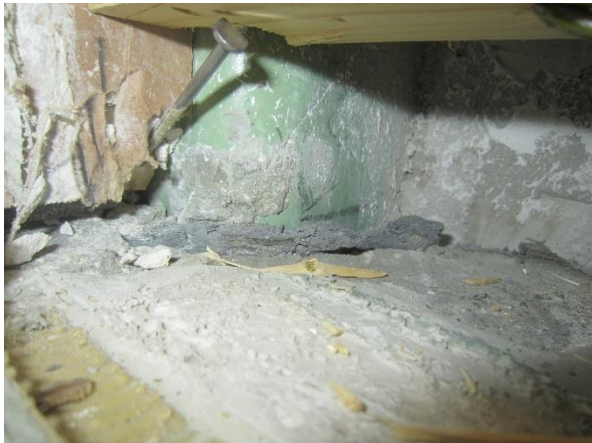
Rakennuksen kantavat teräspilarit lähtevät alemman betonilaatan päältä. Ylemmän betonilaatan läpimenokohtia on pyritty saamaan tiiviiksi asentamalla solumuovikaista teräspilarin ympärille. Tehdyissä avauksissa havaittiin, että solumuovikaista ei ole tiiviisti pilareiden ympärillä vaan pilareiden kohdalla on ilmayhteys alapohjarakenteeseen.

Kuva 14: Lattian ja pilarien liitoskohdat epätiivitä. Solumuovi on ryttääntynyt valun aikana eikä ole tiiviisti teräspilaria vasten.

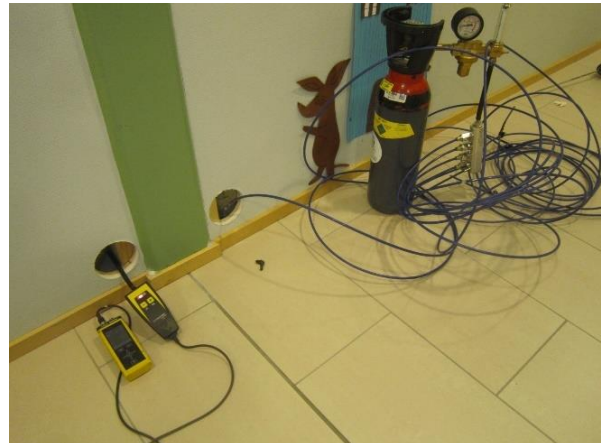
Kuva 15: Lattian ja pilarien liitoskohdat epätiivitä. Merkkiainetta havaittiin pilarin toisella puolella, kun sitä laskettiin lämmöneristekerrokseen.

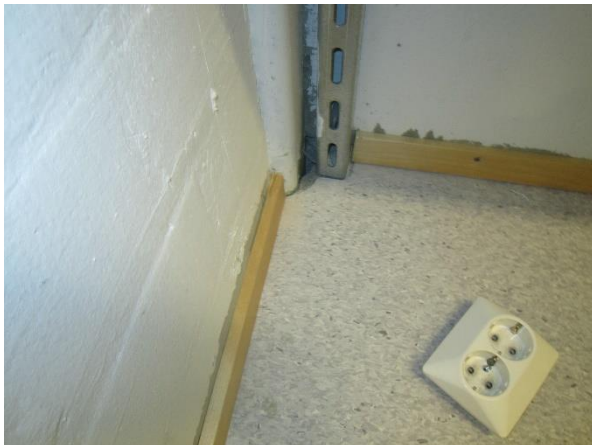
Kuva 16: Sähköpääkeskuksessa tiivistämätön pilarinjuuri.

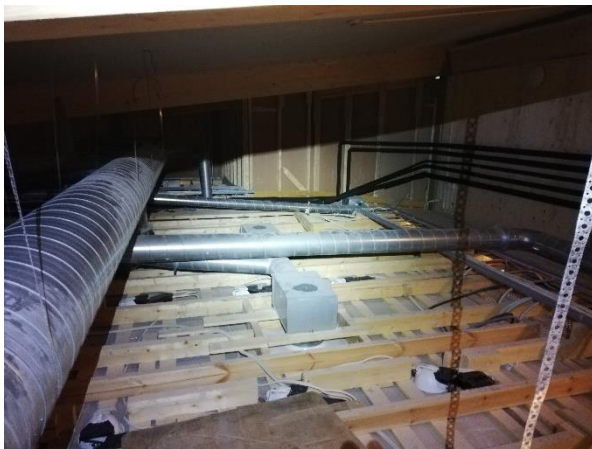
Rakennuksessa on välipohjarakennetta ullakkotilassa. Salin pääsee kiertämään huoltosilloja pitkin. Kantavana rakenteena on 50*200 palkisto. Ullakkotilaan on jäänyt rakennusaikaista roskaa ja jätettä. Tilassa on paljon pölyä ja avonaisia villapintoja.

Kuva 17. Yleiskuvaa ullakkotilasta.

- Ullakkotilan siivous ja tekniikkaläpivientien tiivistäminen
- Rikkoontuneen välioven korjaus
- Syntyneiden halkeamien paikkaus/ kunnostus silloittavalla korjausmateriaalilla tai halkeamien massausta ja päällelistoitus

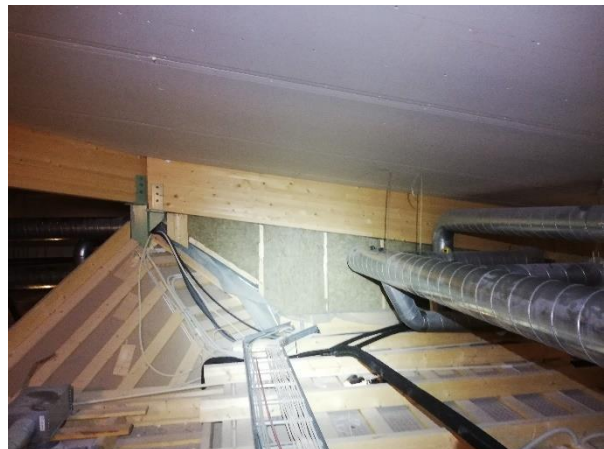
Kuva 18. Paljasta villapintaa ullakkotilassa.

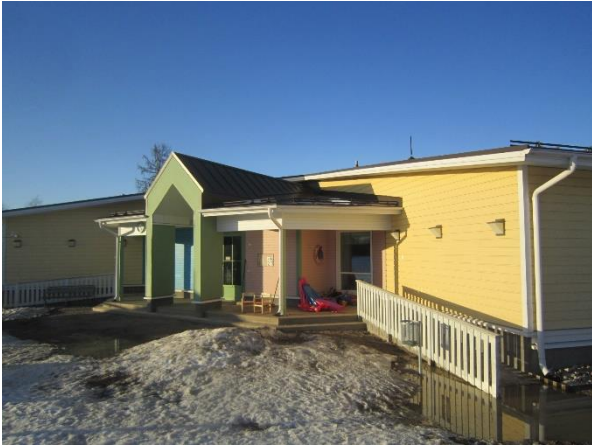
Kuva 19. Julkisivut ovat hyväkuntoiset.

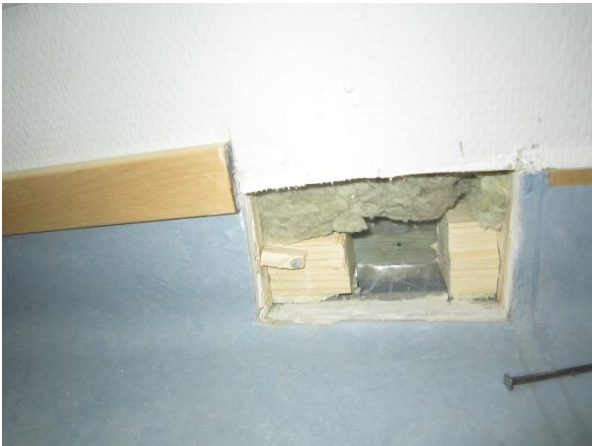
Ulkoseinärakennetta avattiin yhdestä kohtaa 127-tilasta (ryhmähuone 2, lepo). Avauksesta havaittiin seinärakenteen olevan suunnitelmien mukainen.

Kuva 20. Ulkoseinän avaus lattian ja ulkoseinän liittymästä.

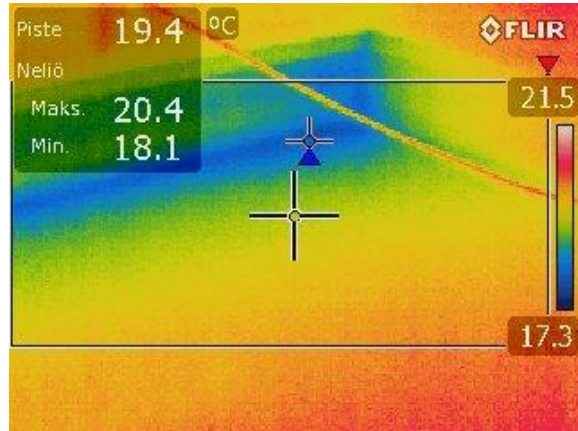
Kuva 22: Rakenneliittymissä ei havaittavissa ilmavuotokohtia.

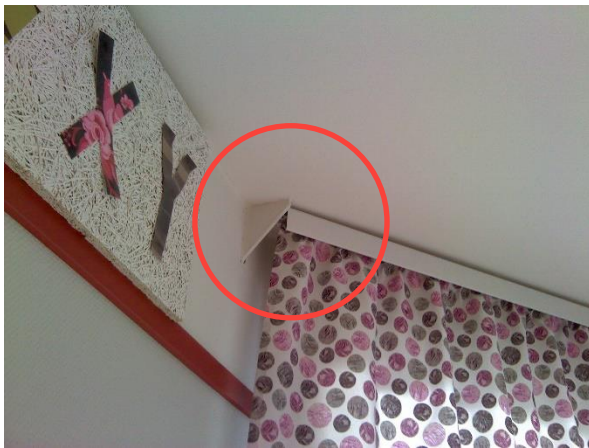
Kuva 23: Pienryhmähuone 149, palkin metallinen kannake.

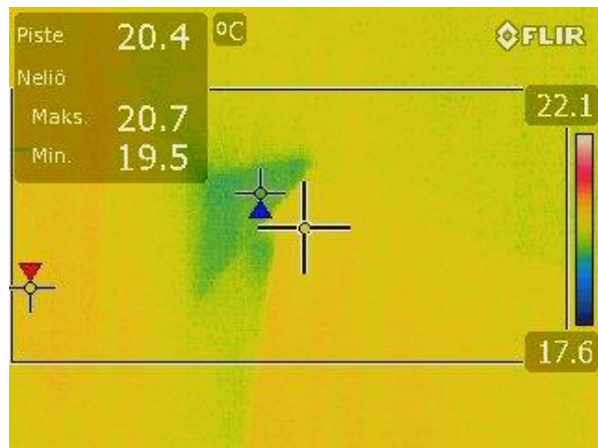
Kuva 24: Metallikannakkeen kohdalla ei havaittavissa kylmäsilta- tai ilmavuotokohtia.

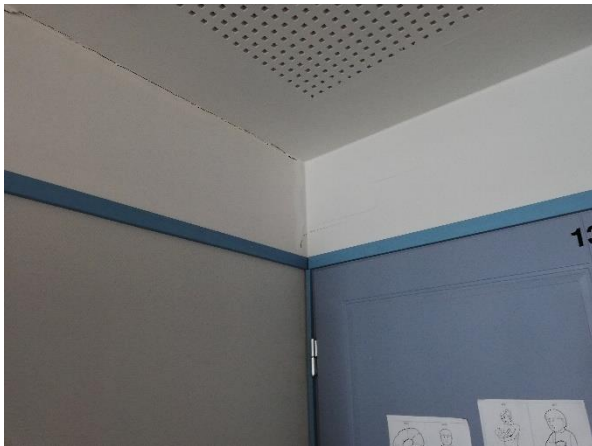
Väliseinissä/ välipohjassa havaittiin halkeilua pääasiassa kivirakenteisten/ levyseinien liittymäpinnoina. Tällaista halkeilua voidaan pitää tavanomaisena. Muurattujen seinien oviaukkojen ylityksissä halkeilu viittaa puutteelliseen muuratun rakenteen sisäiseen palkkirakenteeseen. Tarvittaessa aukko-ylityksiä on tuettava erillisillä L-teräsrakenteilla.

Kuva 25: Halkeilua väestönsuojan ja alakattolevytyksen rajapinnassa. Oven yläpuolella näkyvissä muurauksen halkeilua.

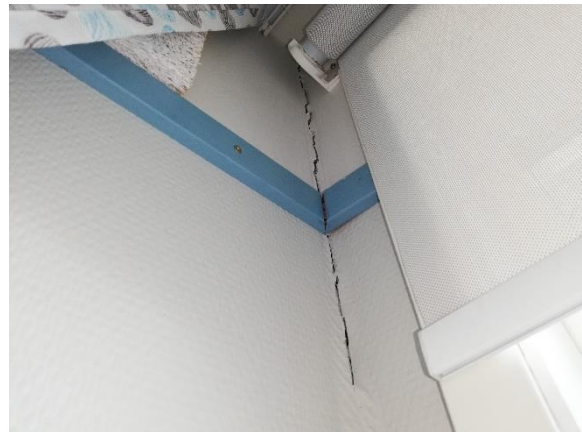
Kuva 26: Ulkoseinän ja väliseinän halkeama tilassa 155.

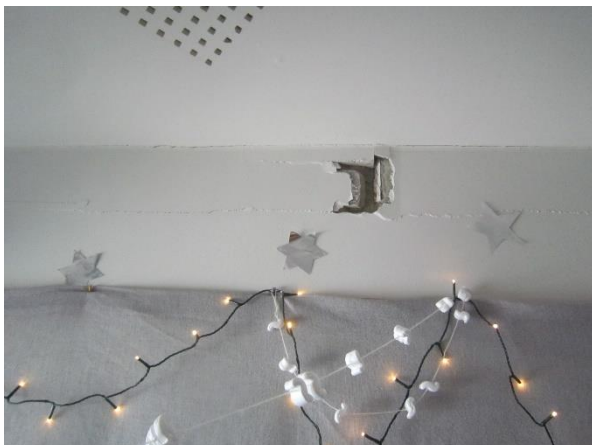
Kuva 27: Alaslasketun katon rakenne on rikkonut tilan 136 seinää.

Kuvien esittämät vauriot liittyvät mahdollisesti modulipistessä 4/D tapahtuneeseen liikkumiseen.

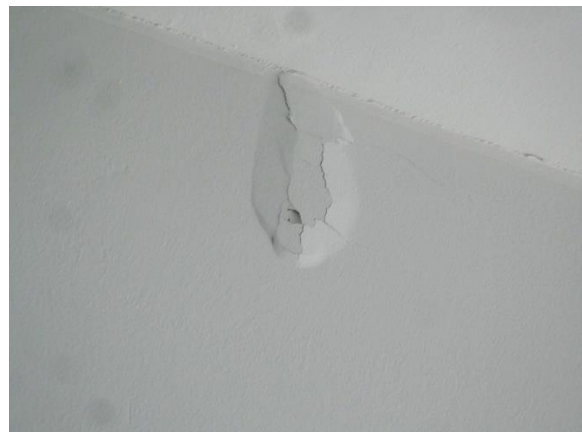
Kuva 28: Alaslasketun katon rakenne on rikkonut tilan 123 seinää.

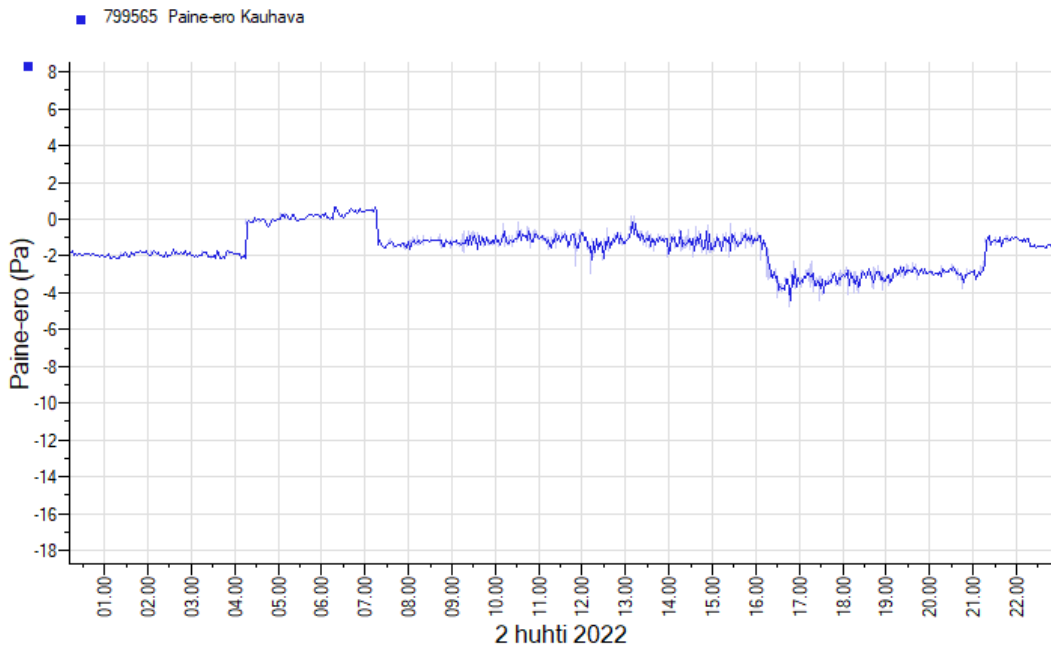
Tilan 161 ja ulkoilman välinen paine-ero (1 vrk)

Alla olevassa kuvassa näkyy tilan 161 (TK3-PK3) vuorokauden paine-erokäyrä. Käyrän mukaan ilmanvaihto tehostuu aamulla 04:00 jälkeen sekä illalla 21:00 jälkeen. Ilmanvaihdon teho heikkenee aamulla 07:00 jälkeen sekä iltapäivällä 16:00 jälkeen. Kaikkien neljän koneen vuorokausitrendit ovat vastaavia. Ilmanvaihtokoneiden säädöt sekä käyttöajat on suositeltavaa tarkastaa ja säätää tarvittaessa uudelleen.

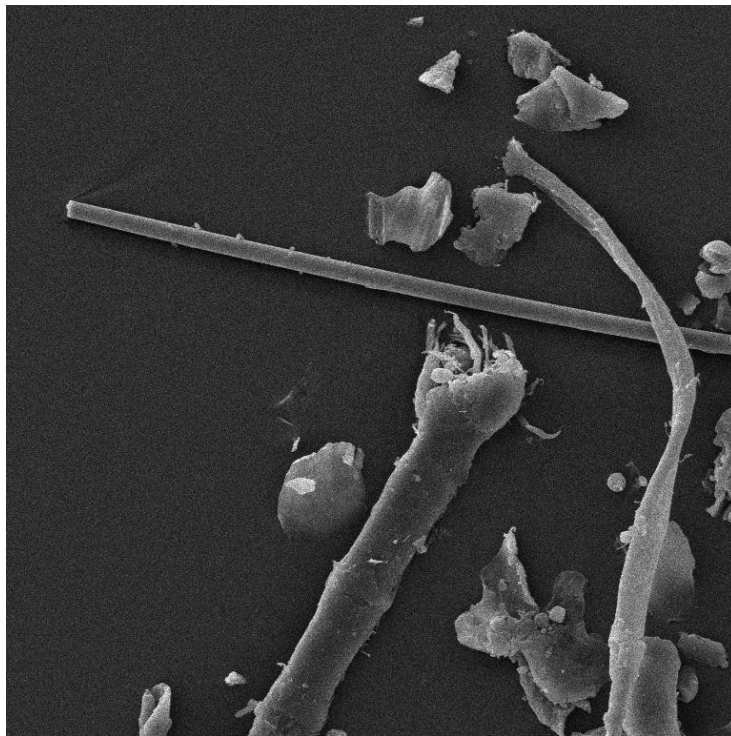
Kuva 1. Elektronimikroskooppikuva näytteestä PÖLY. Kuvassa orgaanisia partikkeleita, joita näytteessä oli runsaasti. Kuvassa nähtävä kuitu on kivivillakuitu.

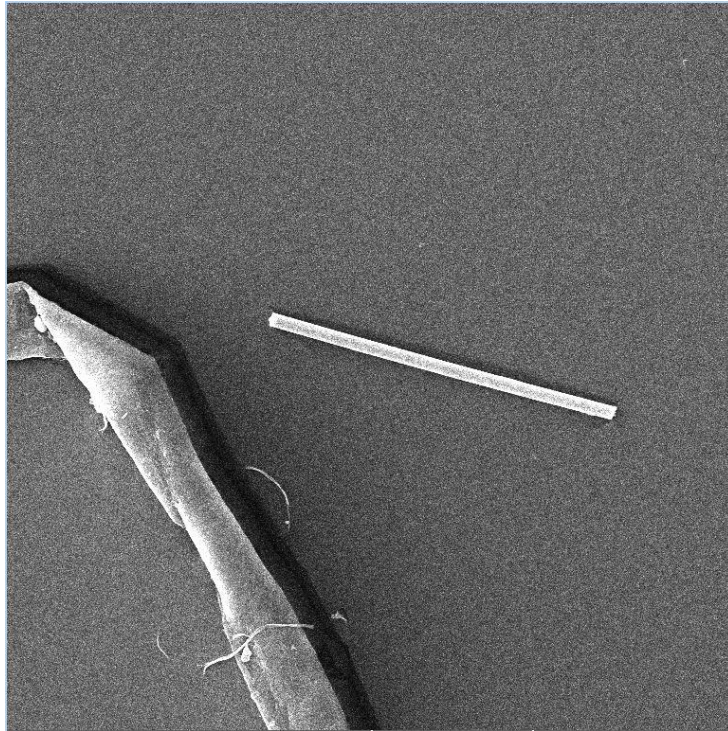
Kuva 2. Elektronimikroskooppikuva näytteestä PÖLY7. Kuvassa orgaanista materiaalia sekä kivivillakuitu..
