# **Laajennusosa (v. 2001), Suomen Yrittäjäopisto**

Kauppatie 109, 62200 Kauhava

Rakenne- ja kosteustekninen kuntotutkimus  
12.2.2021

Työnro 31 4384.60

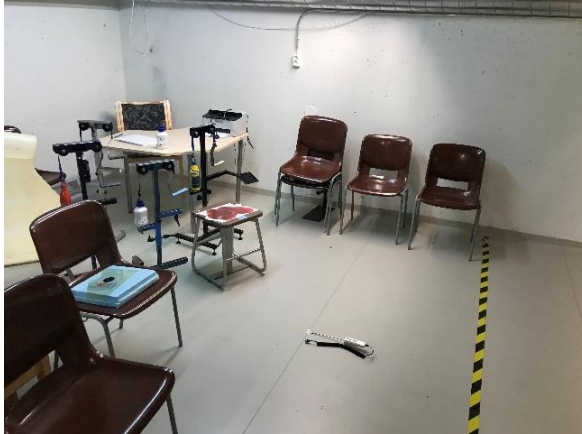
**Kuva 21**  
Yleiskuva lasisiipirakennuksen kellaritiloista. Kuvassa meneillään mattopinnoitteiden alustan kosteusmittaus, ns. viiltomittaus.

Kosteusmittausten perusteella alapohjarakenteissa esiintyy poikkeavaa kosteutta. Viiltomittauksissa poikkeavaa kosteutta havaittiin kaikissa mittapisteissä, suhteellisen kosteuden arvojen vaihtelevan välillä 81,2...90,6 %RH, lämpötilassa 18,4...19,3 °C.

Lasisiipirakennuksen kellarikerroksen alapohjarakenteena on maanvastainen kantava teräsbetoni-laatta. Pintakosteusmittauksissa lattian pintarakenteissa havaittiin viitteitä poikkeavasta kosteudesta ja kaikissa mattopinnoitteen alustaan suoritetuissa viiltokosteusmittauksissa liimakerroksen kosteuden todettiin olevan koholla/kostea. Mattopinnoitteiden alustassa havaittiin myös pinnoitteiden ja liimakerrosten vaurioitumiseen viittaavaa hajua. Yhteenvetona lattiapinnoitteissa voidaan todeta kosteusvaurioita yleisesti koko lasisiipirakennuksen kellarikerroksen osalla. Tehtyjen havaintojen perusteella kosteusmittauksissa todettu kosteus on rakennusaikaista kosteutta.

Lasisiipirakennuksen kellarikerroksen osalla suositellaan lattiapinnoitteiden poistamista ja kaikkien liima- ja tasoitekerrosten poistamista. Matto- ja liimakerrosten vaurioitumisesta on saattanut muodostua haitallisia VOC-yhdisteitä, jotka ovat mahdollisesti siirtyneet myös betonilaattaan. Lattiapinnoitteiden poistamisen jälkeen betonilaatan VOC-yhdisteiden pitoisuus tulee tarkastaa ja betonilaatta tulee kuivata ennen uusien pintamateriaalien asennusta.

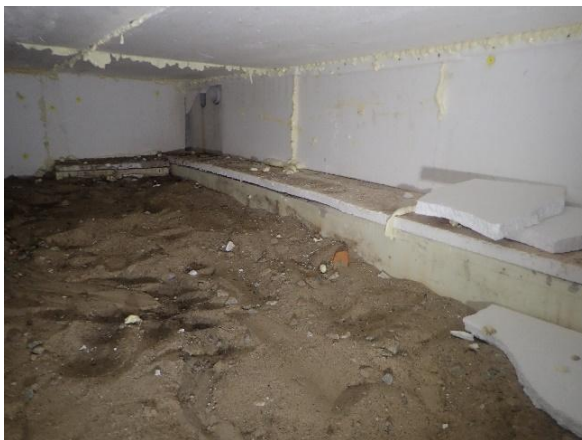
**Kuva 23**  
Yleiskuva laajennusosien ryömintätilasta. Ryömintätilassa oli paikoitellen vähän rakennusjätettä.

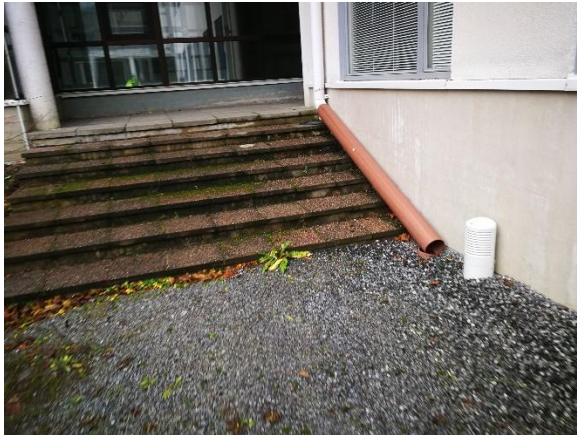
**Kuva 25**  
Toimistohuoneen 110 vastaisella ulkoseinällä kattovedet on johdettu syöksytorven avulla lattiapinnan tason alapuolelle.

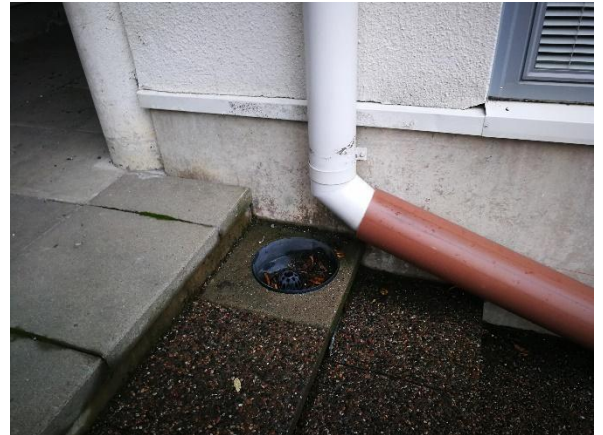
Alkuperäisen kivikoulurakennuksen länsipuolelle toteutetulla laajennusosalla suoritettiin ulkoseinän rakenneavaus toimistohuoneeseen 110 (RA2). Toimistohuoneessa 110 on vuonna 2014 toteutetun kuntoarvion yhteydessä todettu sisäpuolella ulkopuolisen kosteusrasituksen (syöksytorvi) aiheuttamia kosteusvauriojälkiä. Vaurioita on tämän jälkeen korjattu, mutta tarkka korjaustapa ei tutkimusta suoritettaessa ollut tiedossa. Tämän jälkeen sadevesien ohjausta on korjattu syöksytorven alapuolella.

**Kuva 26**  
Syöksytorvesta tulevat kattovedet ovat aiemmin aiheuttaneet kosteusrasitusta toimistotilan 110 ulkoseinän alaosiin.

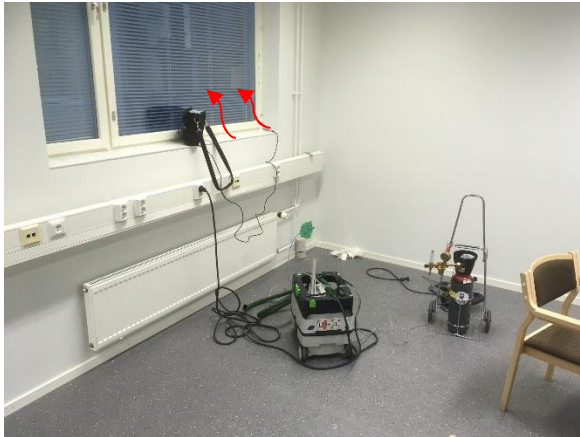
**Kuva 33**

Ulkoseinärakenteen merkkiainekokeissa todettiin selvää ilmavuotoa toimistotilan 110 ikkunan ja ulkoseinän rakenneliittymästä.

Ulkoseinärakenteissa ei ollut havaittavissa vaurioitumiseen viittaavia merkkejä ja tehtyjen tarkasteltujen perusteella ulkoseinärakenteet ovat toimivia. Ulkoseinärakenteiden osalla on kuitenkin huomioitava, että laajennusosien rakennusajankohta huomioiden ikkunaliittymiä ei ole toteutettu tiiviisti. Ulkoseinärakenteeseen suoritettua merkkiainakokeessa todettiin myös selvää ilmavuotoa ikkunaliittymistä. Tilojen seuraavan korjauksen yhteydessä olisi laajennusosalla suositeltavaa huomioida ikkunoiden liittymien tiivistäminen.

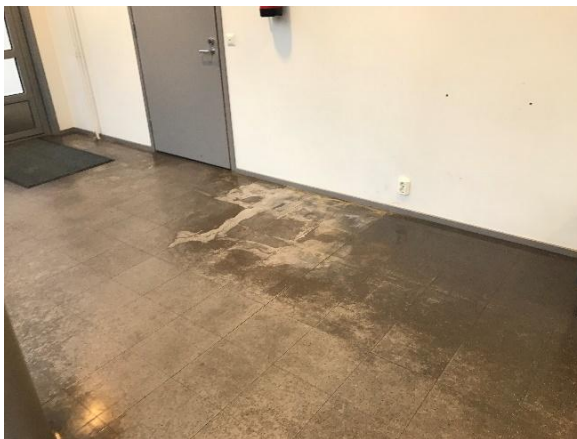
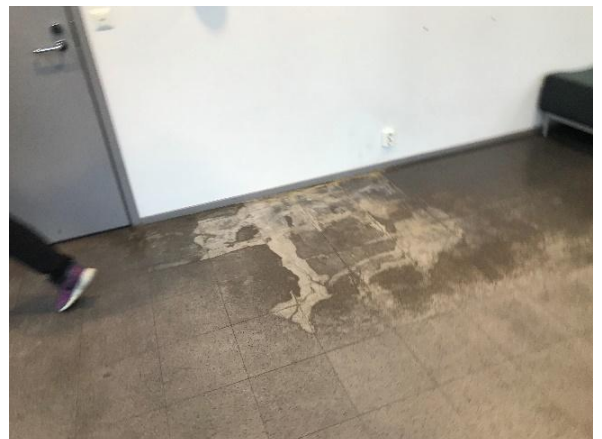
**Kuva 34**  
Lattiapinnoitteessa kosteusjälkiä lasisiipirakennuksen aulatilassa.

**Kuva 35**  
Lattiapinnoitteessa kosteusjälkiä lasisiipirakennuksen aulatilassa.

ollut juoma-automaatti. Tehtyjen havaintojen mukaan pintakosteusmittauksissa havaitut viitteet poikkeavasta kosteudesta ja lattiapinnoitteissa nähtävät kosteusjäljet ovat aiheutuneet juoma-automaatin vuoto-vesistä. Muilta osin välipohjarakenteissa ei havaittu viitteitä poikkeavasta kosteudesta.

- Paikallisen ja pinta-alaltaan pienen kosteusvaurion korjaaminen lasisiipirakennuksen aulatilassa

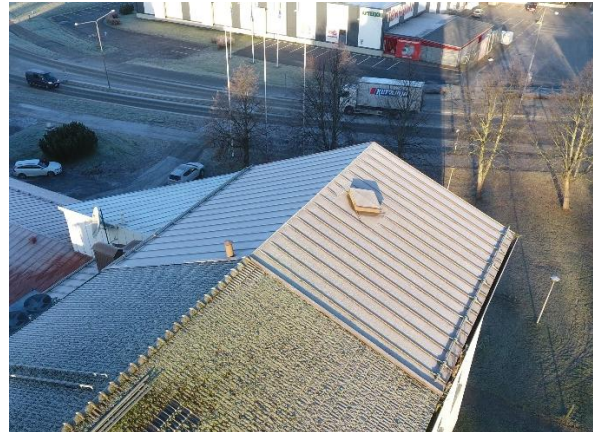
**Kuva 39**  
Yleiskuvaa Kauppaticien puoleisen laajennusosan vesikatteesta. Yläpohjatilaan johtavalle kulkuluukulle ei ole turvallista käyntiä.

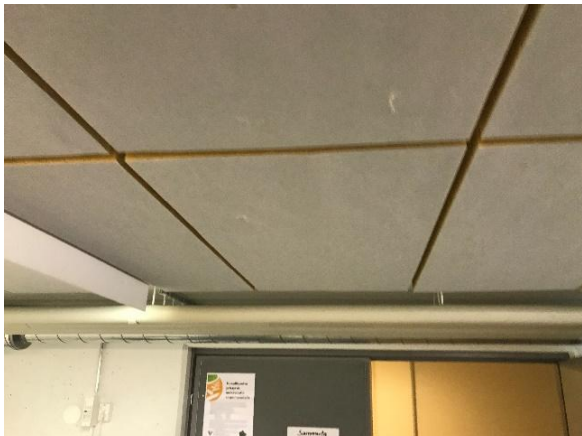
**Kuva 40**  
Lasisiipirakennuksen sisäkattoihin on kiinnitetty akustiikkalevyjä, joiden reunoilla kuitulähteet ovat pinnoittamatta.

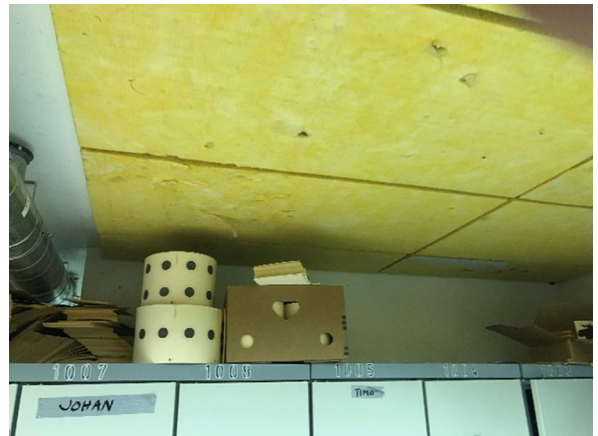
**Kuva 41**  
Osittain akustiikkalevyjen pinnoitus puuttuu kokonaan.

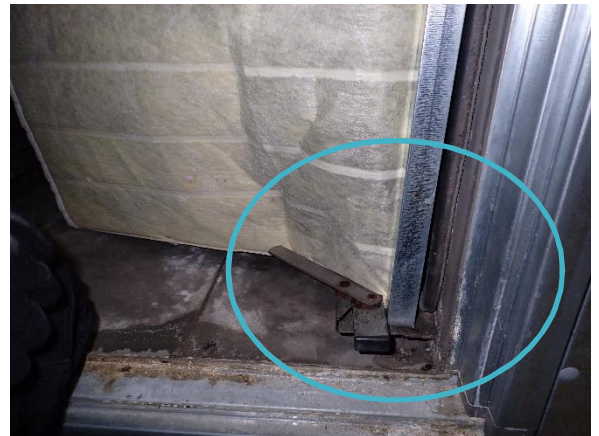
**Kuva 46**  
Suodattimen asennuskehikkoa ei ole suljettu, jolloin suodattimen kiinnitys ei ole tiivis.

Ilmavaihtokoneessa TK1/PK1 havaittiin muutamia huoltokorjaustoimenpiteitä vaativia puutteita. Huolto- toimenpiteiden jälkeen sen kuntoluokka on hyvä. Koneen sisäpuoliseen puhtauteen tulisi huoltojen yhtey- dessä kiinnittää huomiota. Tuloilman suodatinkehyksen toiminta huono, ja se tulisi uusaa. Myös raitisilman sälepellin toiminta tulisi korjata. Nämä vauriot ovat todennäköisesti aiheutuneet ulkoilmasäleikköjen kautta kammioon tulleen lumen ja kosteuden takia. Suositellaan ulkoilmasäleikköjen varustamista lumi- siepparein. TK1:n tuloilmakammion äänenvaimentimissa havaittiin kanavaliitosten kohdalla suojaama- tonta mineraalivillaa. Kanaviston äänenvaimentimien materiaalit tulisi kartoittaa kokonaisuudessaan, ja poistaa mineraalivillaa sisältävät materiaalit, tai vaihtoehtoisesti suojata sidonta-aineella. Tämän jälkeen kanavisto tulisi nuohota kokonaisuudessaan.

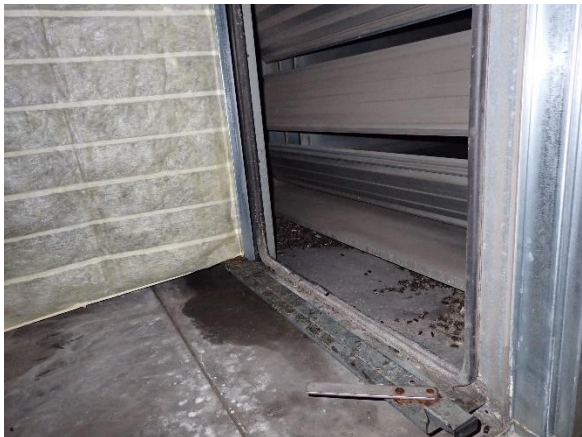
**Kuva 47**  
Ulkoilmapelti ei sulkeudu koneen sammuesssa.

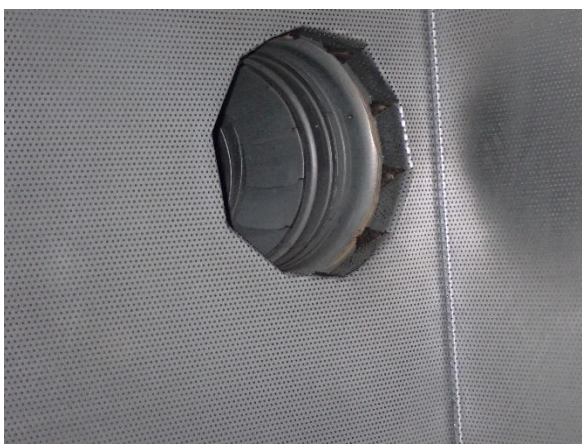
**Kuva 49**  
Tuloilmakammiossa havaittiin suojaamatonta mineraalivillaa.

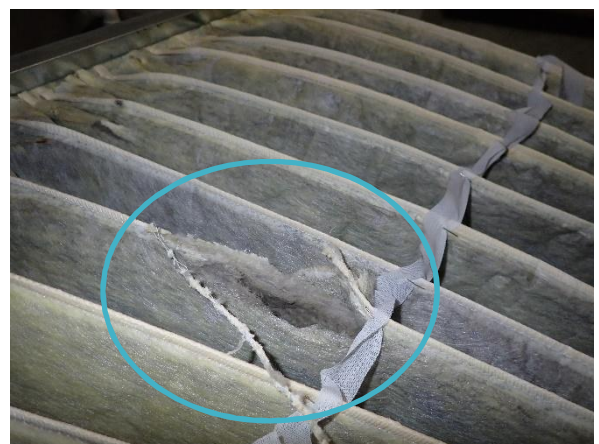
**Kuva 50**  
Tarkastuksessa havaittiin, että tuloilmasuodatin on repeytynyt.

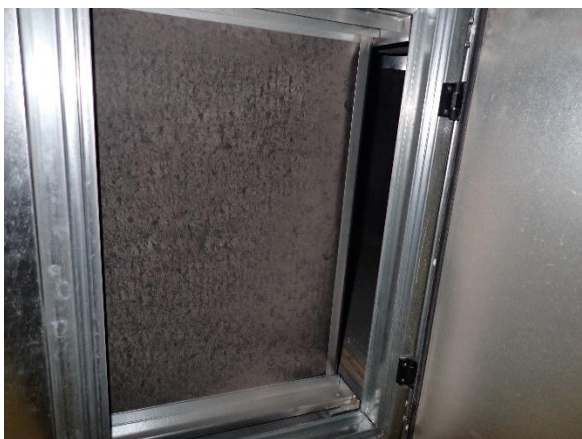
**Kuva 53**  
Äänenvaimentimien pintaan on kertynyt pölyä.

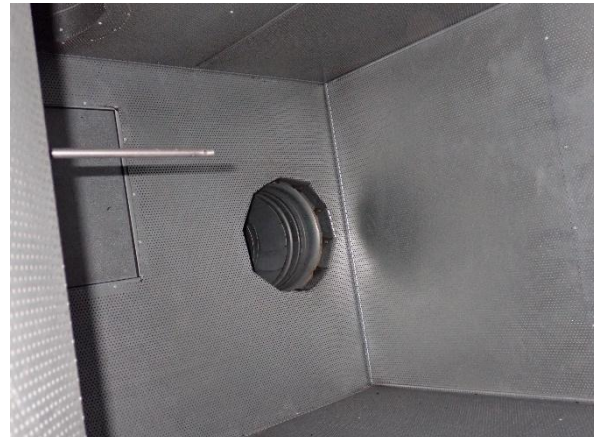
**Kuva 56**  
TK1 tuloilmakammiossa ei näkyvää likaa. Äänenvaimentimissa havaittiin suojaamatonta mineraalivillaa.
