Altistumisen arviointi
Nahkalan koulu
Kauppatie 165, Kauhava

Proleader Oy

25.2.2021

Lausunto altistumisen arvioinnista

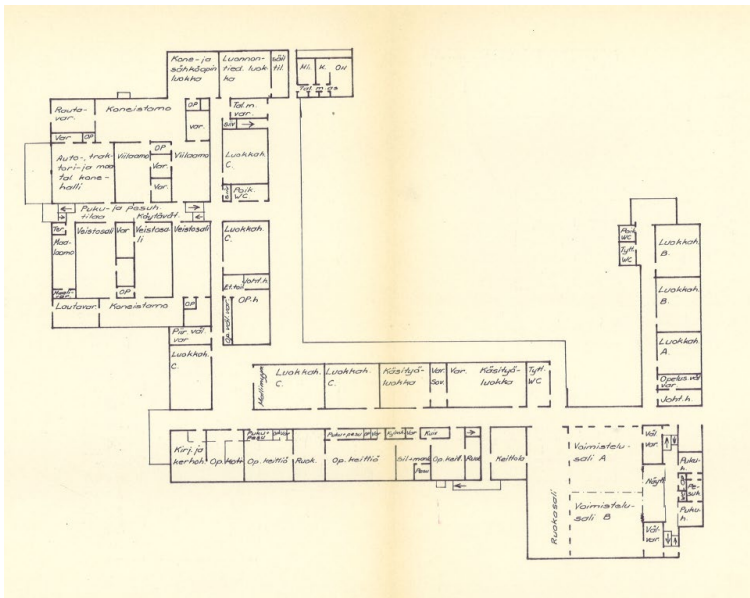
Kuva 3. Märkätilat ovat sijainneet pääpiirteissään samoilla kohdilla rakennusta.

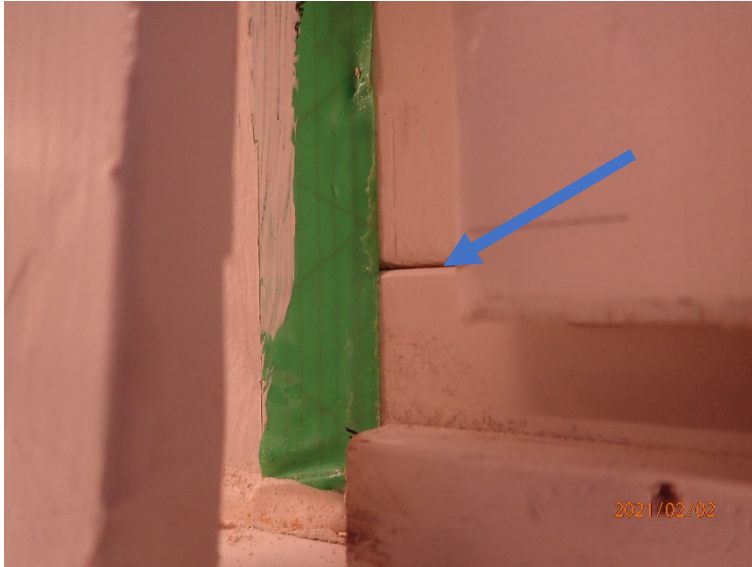
- ✓ käytävillä havaittiin yläpohjan lävistäviä vanhoja käytöstä poistettuja ilmanvaihdon läpimenoja
- ✓ merkkiainekokeessa havaittiin vähäisinä ilmapuotopaikkoina karmin nurkkien liitokset ja sekä patterin kannakkeet sekä muutamissa kohdilla muovimaton ja seinän rajapinta

Kuva 6. Ikkunoiden ja ulkoseinien välit on tiivistetty teippaamalla ja asentamalla lista päälle. Karmin liitosten kautta havaittiin vähäistä ilmavuotoa. Karmin ja seinän välit on tiivistetty ilmasulkuteipillä.

- jatkuva painesuhteiden seuranta ja reagointi poikkeamiin
- säännölliset ilmanäytteet käytössä olevissa tiloissa
- puhtaustason seuranta
- havaittujen vuotoilmareittien tiivistäminen (ikkunakarmit, patterikannakkeet, muovimaton rajapinta, yläpohjan iv-reikien tiivistys ja alapohjan huoltoluukkujen tiivistäminen)
- VOC-ilmanäytteiden ottaminen kemiallisten TVOC-yhdisteiden selvittämiseksi
- PAH-ilmanäytteiden ottaminen mahdollisten PAH-yhdisteiden poissulkemiseksi
- ilmanvaihdon tehostaminen/varmistaminen keittiössä ja emännän huoneessa
- tilan 1.09 päätyseinän tiivistyskorjaus
- irtaimiston mahdollisten epäpuhtauksien selvittäminen

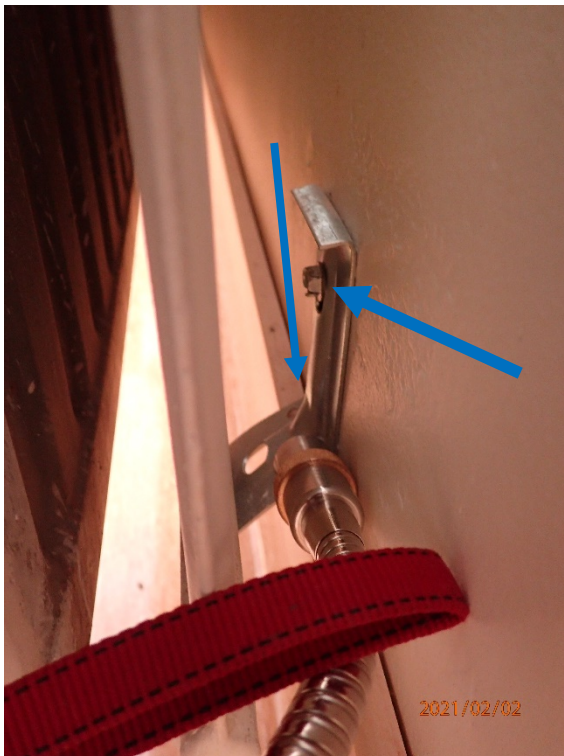
Kuva 7. Osassa pattereiden kiinnityskohdissa havaittiin vähäistä ilmavuotoa.

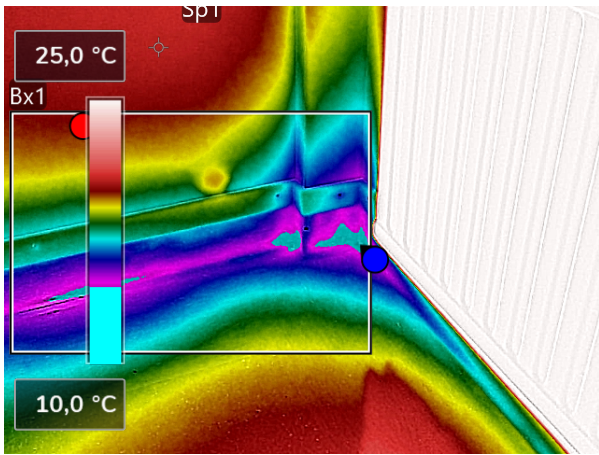
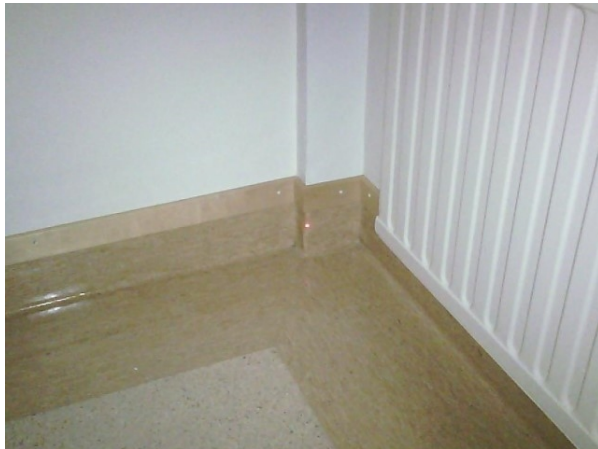
KUVA 1

Lämpöindeksi 69

Alue minimilämpötila (Bx1)	13,7 °C
Pisteen lämpötila (Sp1)	20,6 °C
Paine-ero	- 0 Pa
Sisäilman lämpötila	20,7 °C
Suhteellinen kosteus	26,6 %

Kohde / huone: Ryhmätila 1.03 A

Kommentit: Kylmäsilta seinän alaosassa, lisäksi lievä ilmavuoto pilarin kohdalla. Korjausluokka 3.

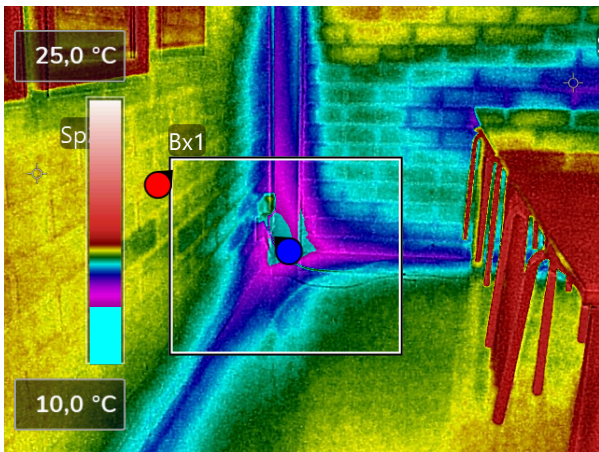
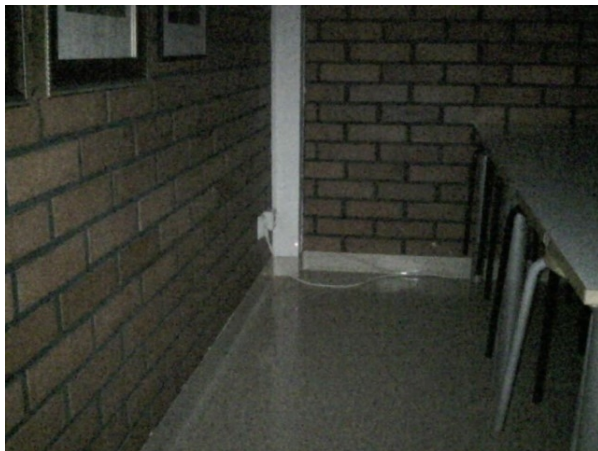
KUVA 2

Alue minimilämpötila (Bx1)	12,1 °C
Pisteen lämpötila (Sp1)	15,2 °C
Paine-ero	- 3 Pa
Sisäilman lämpötila	20 °C
Suhteellinen kosteus	25,8 %

Lämpöindeksi 64,2

Kohde / huone: Ruokala.

Kommentit: Lievää ilmavuotoa nurkan kautta. Tiiliseinässä viileä kohta. Korjausluokka 3.

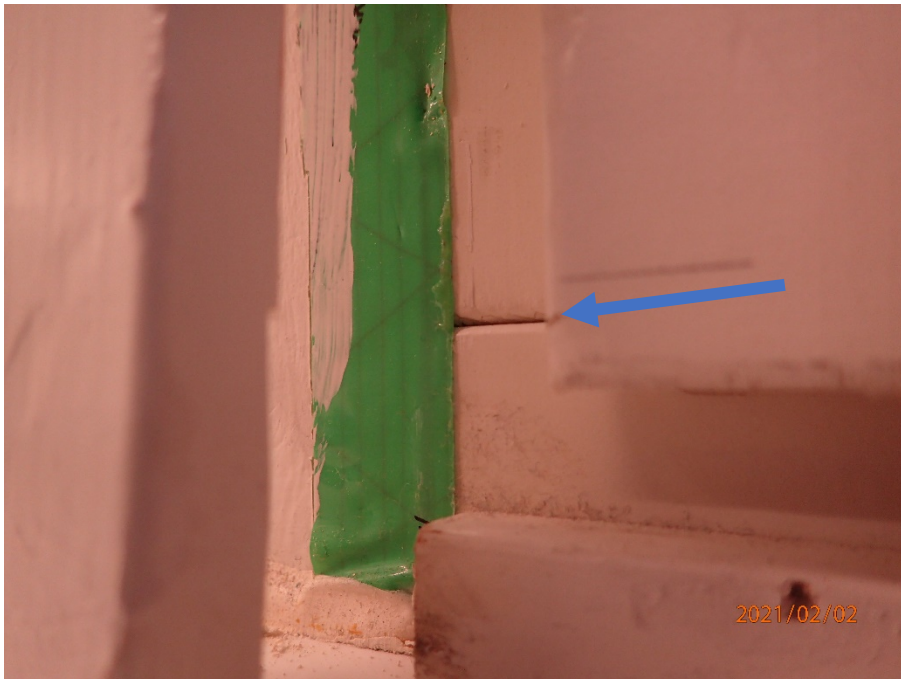
- ilmavuotoa karmin vaakapuiden ja pystypuiden saumojen kautta
- ilmavuotoa paine-eromittarin paine-eroletkun reiän kautta. Tiivistetty kokeen aikana
- ilmavuotoa toisen patterikannakkeen kautta
- ilmavuotoa nurkissa maton sauman kautta

Kuva 1. Karmin ja ulkoseinän väli tiivistetty höyrysulkuteipillä. Karmin liitoksissa havaittiin säännönmukaisia vuotopaikkoja.

Suosittellemme havaittujen ilmavuotojen tiivistämistä. Merkkiainekoe voidaan tarvittaessa uusida. Suosituksena tiivistää kaikkien ikkunakarmien saumat, patterikannakkeiden kohdat ja tehtyjen tiivistyskorjausten maton ja seinän liitoskohdat.

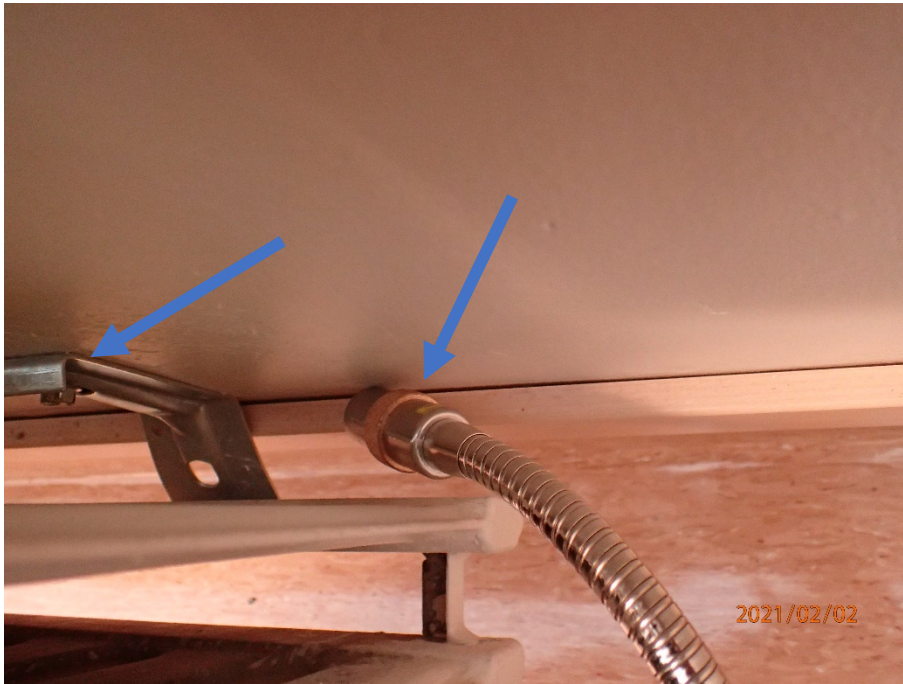
Kuva 2. Muutamissa kohdin havaittiin lievää ilmavuotoa maton ja seinän rajapinnalla. Suosituksena tiivistää maton ja seinän rajapinta vedeneristeellä, esimerkiksi Elaproof Indoor tiivistysaineella. Oikean puolen patterikannakkeen kohdalla havaittiin myös ilmavuotoa.

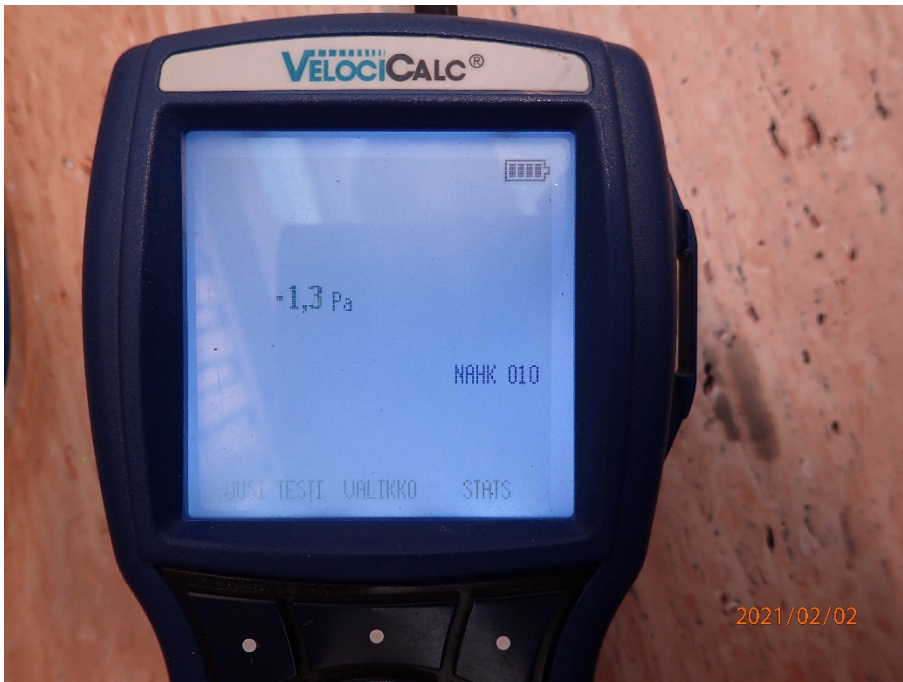
Kuva 3, Paine-ero alapohjan eristetilan ja sisäilman välillä.

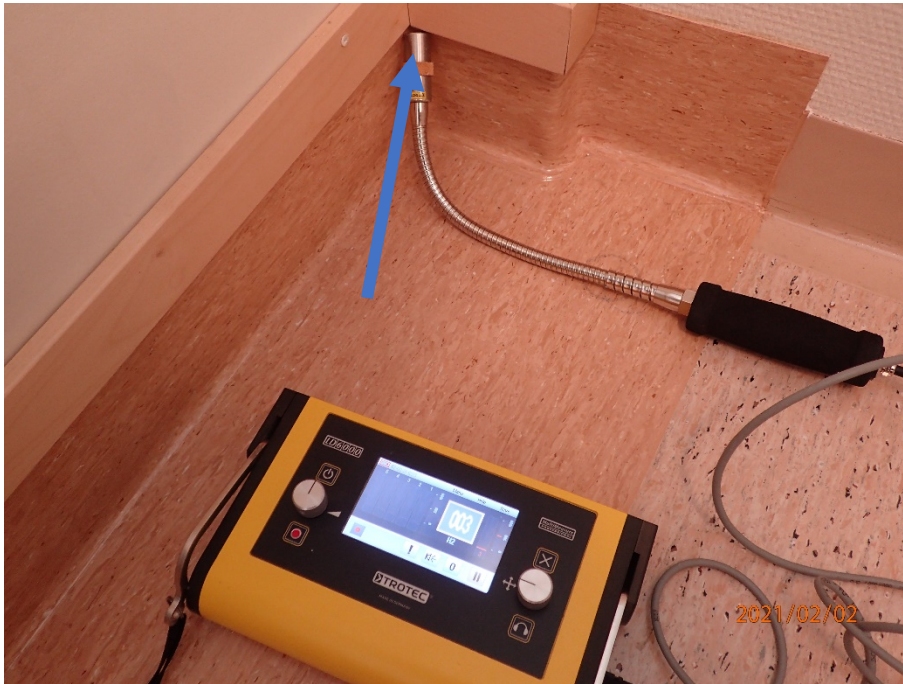
Kuva 4. Ulkoseinustoilla tehty tiivistyskorjauksia. Matto uusittu noin 300...400 mm:n leveydeltä. Nurkassa havaittiin lievää vuotoa.
