## **KORTESJÄRVI VIRASTOTALO**

**Jääkärintie 80, Kortesjärvi**

**KUNTOARVIO 13.07.2009**

**työ n:o 31 4384.4**

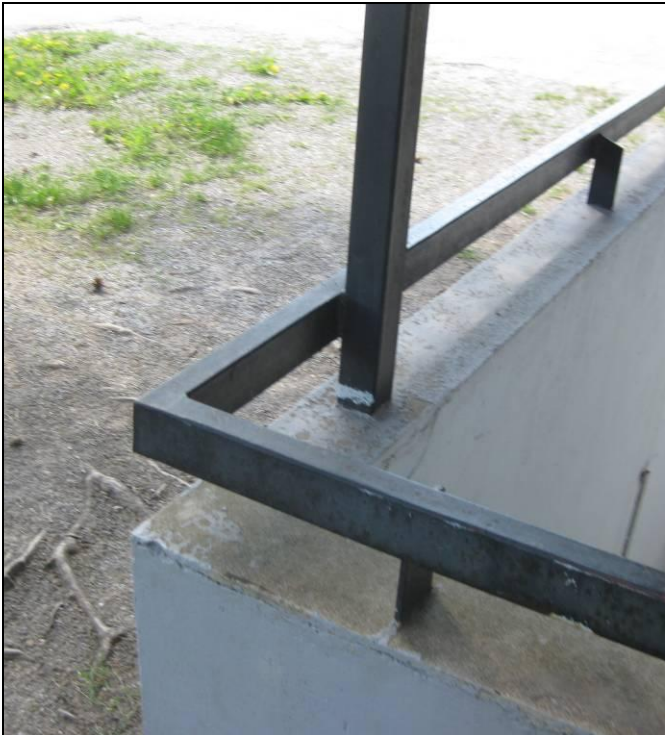
RAK-kuva 5 Kellariportaan päällä oleva n ka-  
toksen ja suojakaiteen teräsosat  
ovat ruosteisia.

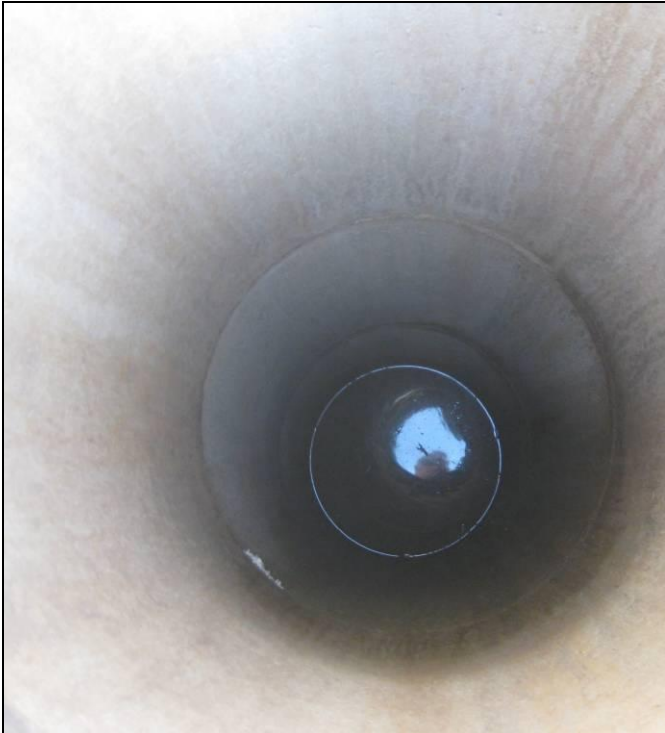
Kellarikerroksesta tehtiin seuraavat havainnot, jotka viittaavat rakennuksen ympäristän salaojien virheelliseen korkeusasemaan ja- / tai niiden toimimattomuuteen. Putkikanaalissa oli vesi lähes lattialaatan alapinnan tasolla nuorisotilan käytävän tarkastusluukussa. Viemärin tarkastuskaivoon valuu vettä lattialaatan alapinnan tasolta kellarikäytävällä. Kellarikerroksen lattioissa ja seinien alaosissa todettiin laajamittaisia kosteudesta aiheutuneita näkyviä vaurioita ja pintakosteudentunnistimella kellari-tilan pintarakenteissa todettiin kosteutta.

RAK-kuva 9 Salaojakaivossa vesi

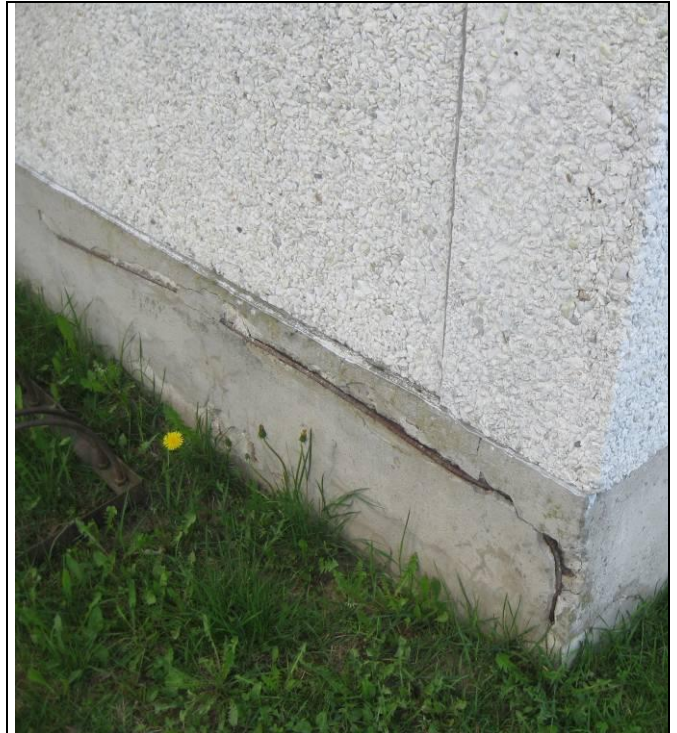
Näkyvillä olevissa ulkopuolen sokkeleissa ei havaittu viitteitä tai vaurioista, jotka aiheutuisivat rakenteiden epätasaisista tai haitallisista painumista. Nuorisotilan puoleisella päätyalueella todettiin sokkelin yläosissa näkyvillä olevia betoniteräksiä, jotka ovat korroosiovaurioituneet (RAK-kuva 10). Pääsisäänkäynnin kohdalla pilarien alaosissa todettiin pilarin betoniosien reunalohkeamia (RAK-kuva 11).

RAK-kuva 10 Sokkeliosalla betoniteräksiä näkyvillä

- Korroosiovaurioituneiden terästysten esiinpiikkaus, laastipaikkaukset ja pilarien lohkeama-alueiden kunnostus 1- 3 vuoden sisällä tai samassa yhteydessä julkisivukunnostuksen kanssa, jos kuntotutkimuksen mukaan ajoittuu tarkastelujakson alkupuolelle.

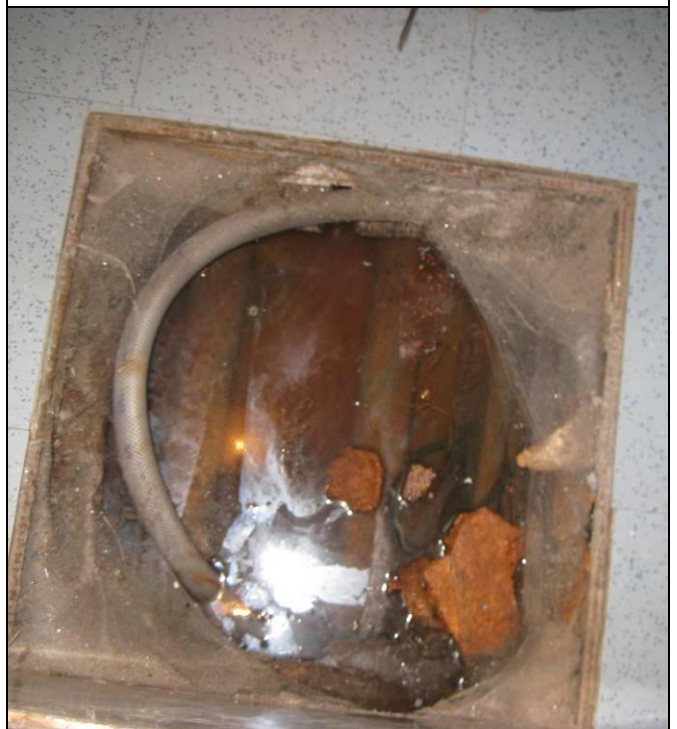
RAK-kuva 12 Kellarikerroksessa kahvion edustalla putkikanaalissa vesi lähes lattian tasolla

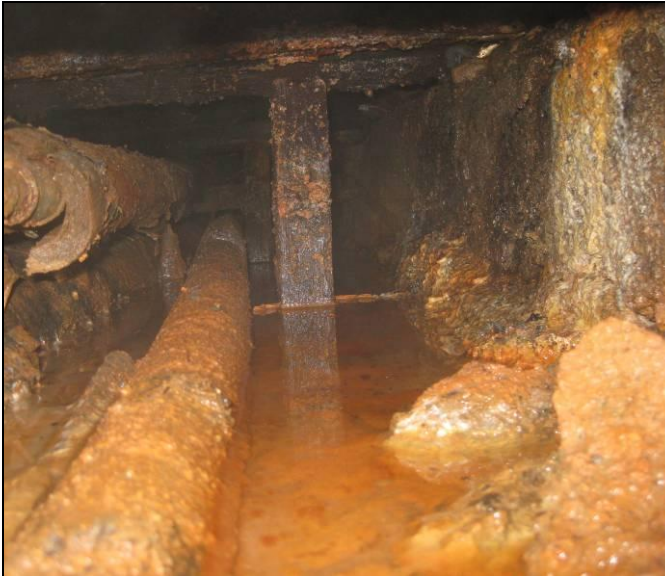
RAK-kuva 13 Putkikanaalin pohjalla vesi. Kanaalissa purkamattomia tuki puita ja muottilautoja. Puuosat lahovaurioituneet

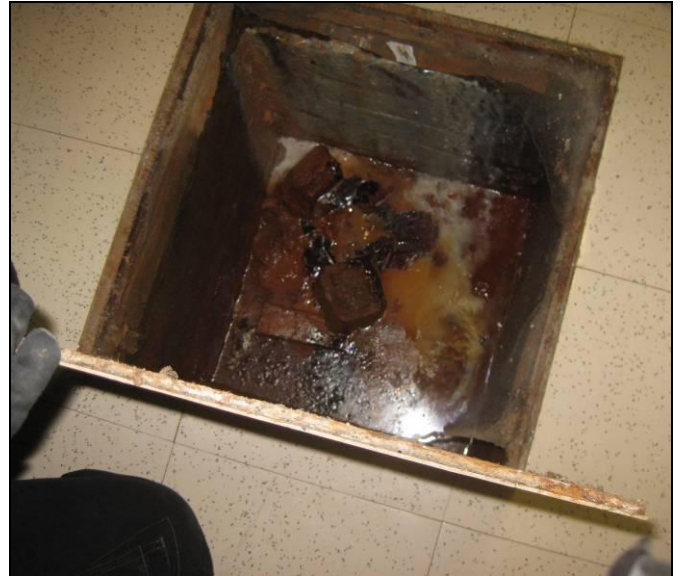
RAK-kuva 14 Kellarikäytävällä viemärin tarkastuskaivossa vesi. Lattialaatan alapinnan tasolta kaivoon valuu vettä

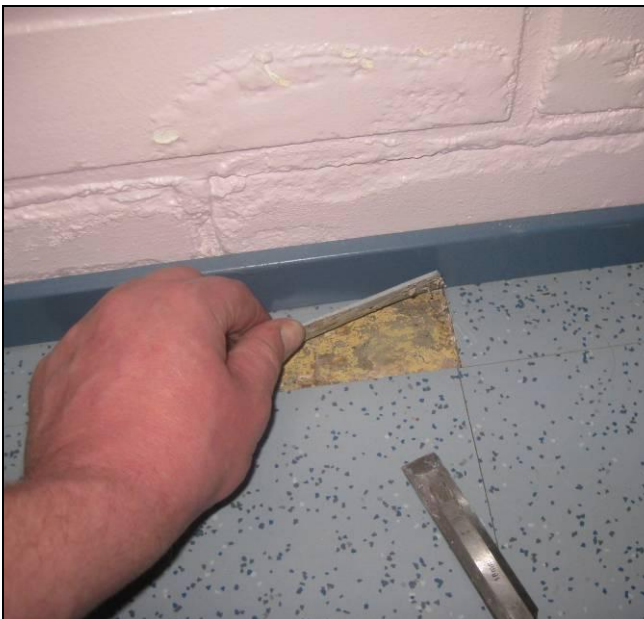
Kokonaisuutena ottaen kellarin alapohjassa (pintarakenteissa / betonilaatassa) todettiin laajamittaisesti pintakosteudentunnistimella kosteutta. Vinyylilaattojen kiinnitysliima on vettynyttä ja alustan betonipinnat ovat märkiä (RAK-kuvat 15 ja 16 ). Kosteus työntyy osin näkyvästi vinyylilaattasaumoista lattian pinnalle. Kosteus on nousut näkyvästi myös seinien alaosiin.

RAK-kuva 15 Nuorisotilan kerhohuoneessa vinyylilaatan alustan liima-aines on vettynyttä, betonipinta on märkä ja tiiliseinän alaosa on näkyvästi kosteusvaurioitunut ja märkä.

- Korjaussuunnittelun tueksi alapohjarakennetyypin tarkka selvitys, pohjavesipinnan korkeusaseman selvitys sekä tarkentavat alapohja- ja seinärakenteiden kosteusmittaukset.
- Kellaritilojen kosteusvaurioiden laajuus huomioiden kellarikerroksen tiloja ei suositella käytettäväksi varsinaisia työ- tai kokoontumistiloina, ainoastaan varastokäytössä. Tilasta pyrittävä sulkemaan hallitsematon korvausilman kulkeutuminen yläpuolisiin tiloihin (huom mm:ssa läpivientien tiiveys, ovien tiiveys)
- PTS:n on huomioitu karkeana pääluokka-arviona kellarikerrostilaan kohdentuvia korjauskustannuksia. Hanke – ja tilankäyttösuunnittelun perusteella teh-

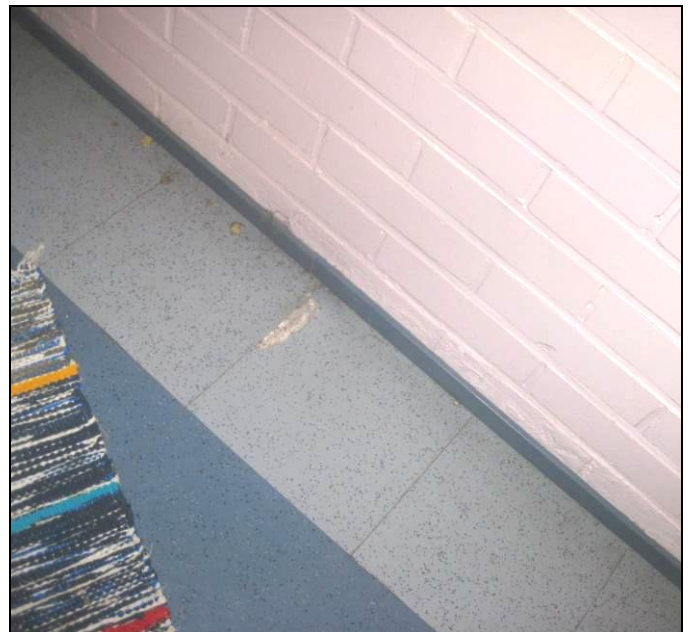
RAK-kuva 16 Nuorisotilan kerhohuoneessa vinyylilaatan saumasta pursuaa kosteudesta aiheutuvaa "härmää". Lattiapinta on märkä, samoin tiiliseinän alaosa.

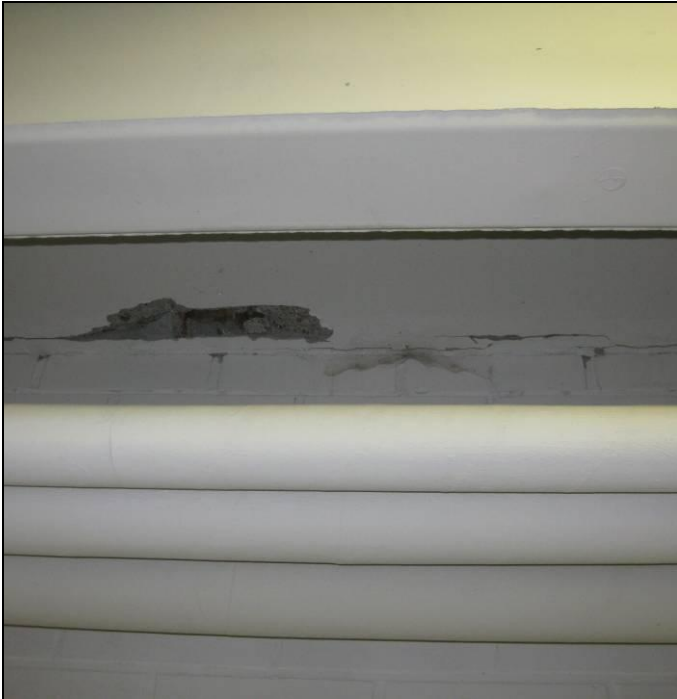
Kellarikerroksessa yhden varastohuoneen osalla todettiin yksittäinen kevyen tiiliväli-seinän kohdalla oleva alue, jossa TT-laatan ylälaatassa on halkeamaa (RAK-kuva 17). Havainto viittaa siihen, että tiiliseinän alla ei ole ollut riittävää painumavaraa. Seikalla ei arvioitu olevan merkittävää rakenteellista haittaa.

RAK-kuva 17 Kellarikerroksen varastohuoneessa kevyen tiiliseinän kohdalla TT-laatassa lohkeama.

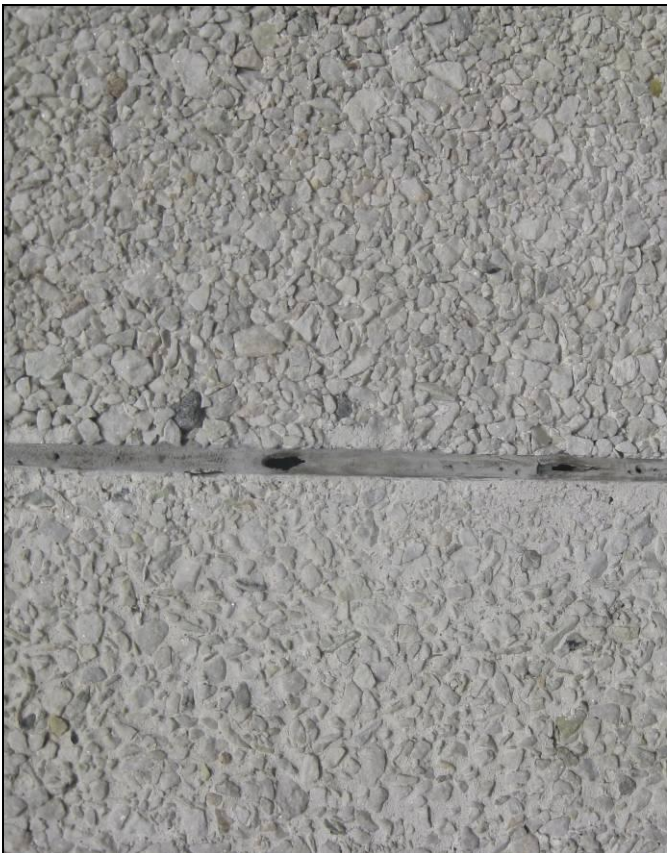
RAK-kuva 19 Elementtien välisissä elastisissa saumauksissa on reikiä.

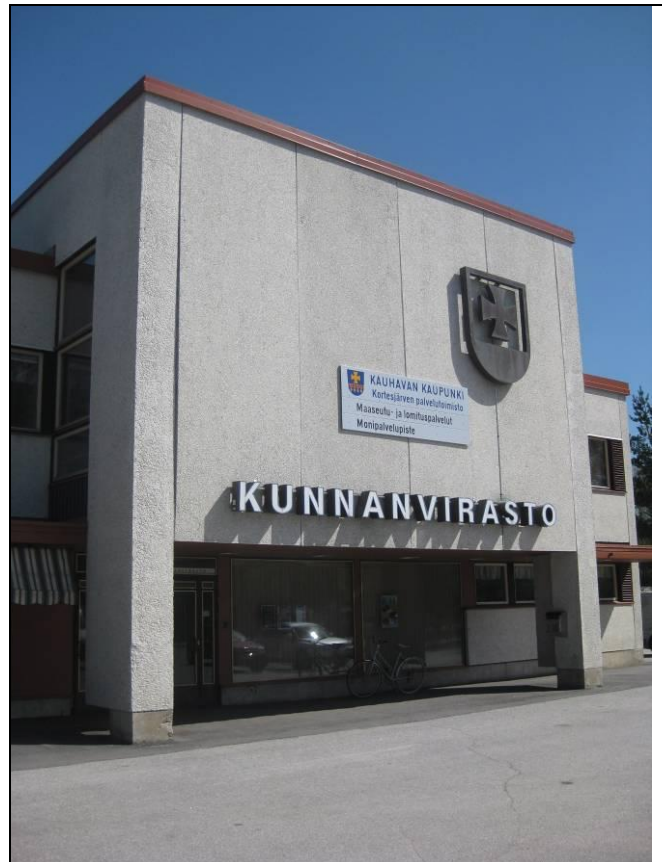
Yleisesti silmämääräisin havainnoin pesubetonipintaisia elementtejä tarkastellen merkittäviä näkyviä pinnallisia vaurioita ei havaittu. Pääsisäänkäynnin puoleisen jul-kisivun (kokoussalin kohdilla) kuorielementeissä havaittiin käyristymää (RAK-kuva 20). Käyristymä viittaa joko kuorielementin kiinnitystavasta aiheutuvaan käyristy-mään tai pakkasrapautumiseen.

RAK-kuva 20 Valtuustosalin kohdalla kuorielementeissä esiintyy näkyvää käyritystä.

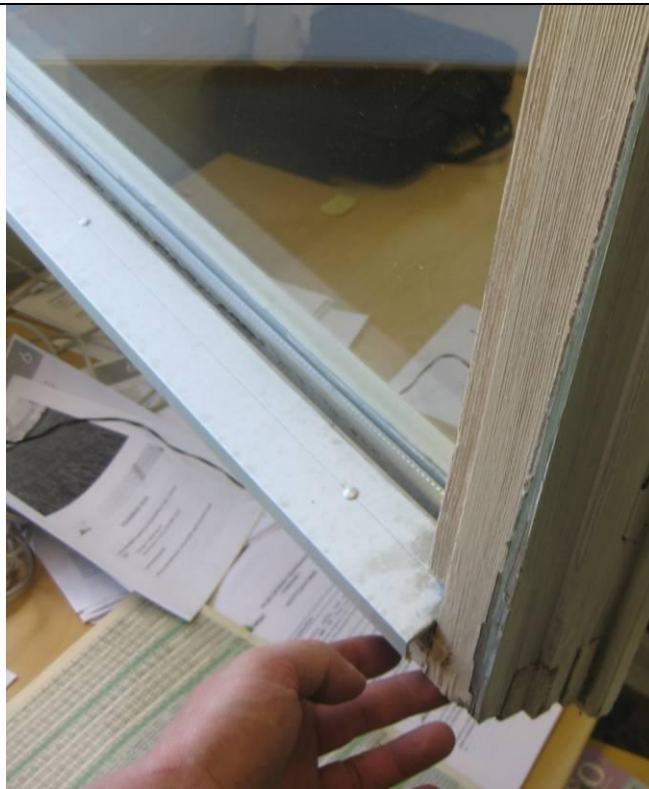
RAK-kuva Toisen kerroksen puuikkuna. Ulko-  
puolen maalauspinnaat ovat kuluneita  
23

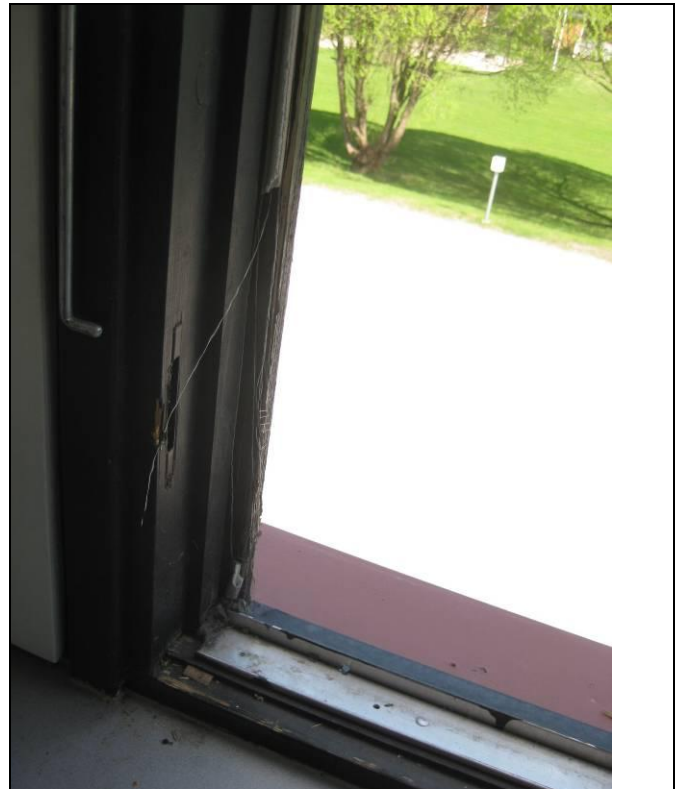
RAK-kuva Yksittäisissä ikkunoissa tiiveys- ja  
käyntipuutteita  
24

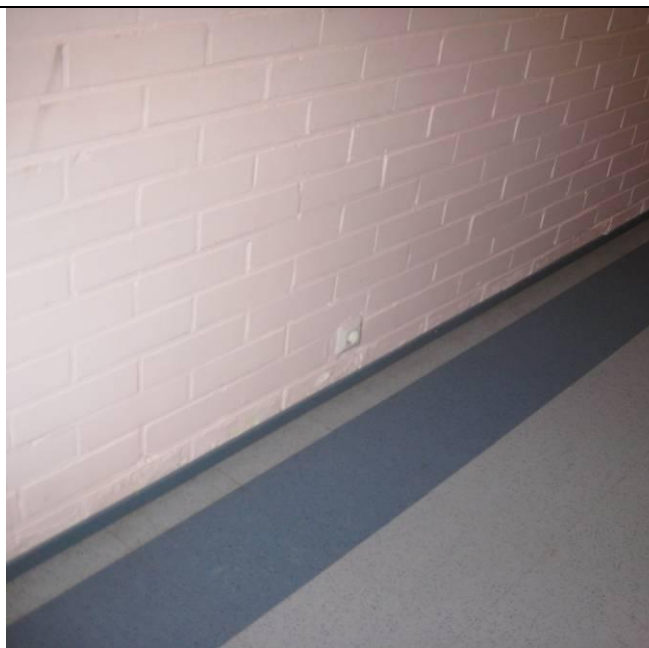
Nuorisotiloissa lattiapinnoissa ja seinäpintojen alaosissa todettiin näkyviä kosteudesta aiheutuneita vaurioita (RAK-kuvat 31 ja 32) ja pintakosteudentunnistimella pintarakenteissa kosteutta (vrt myös kohta F13). Huomioiden todetut kosteusvauriot tilapinnat ovat vain välttävässä / huonossa kunnossa.

RAK-kuva Kellarikerroksen nuorisotiloissa kos-  
31 teudesta aiheutuvia pintarakenne-  
vaurioita.

- Kellarikerrostilaan aiheutuu laajamittaisia lattiapinnoitteiden ja osittain seinäpintojen uudistamistarpeita johtuen todetuista kosteusvaurioista. PTS:n on huomioitu

karkeana pääluokka-arviona kellarikerrostilaan kohdentuvien korjausten kustannukset. Hanke – ja tilankäyttösuunnittelun perusteella tehtävä erillinen kokonaisvaltainen korjaussuunnitelma. Suunnittelun tueksi on tehtävä kellaritilan osalla tarkennettu rakenne- ja kosteustekninen selvitys. Em toimien jälkeen arvioidaan kellarikerrokseen kohdentuvien korjauskustannusten osuus.

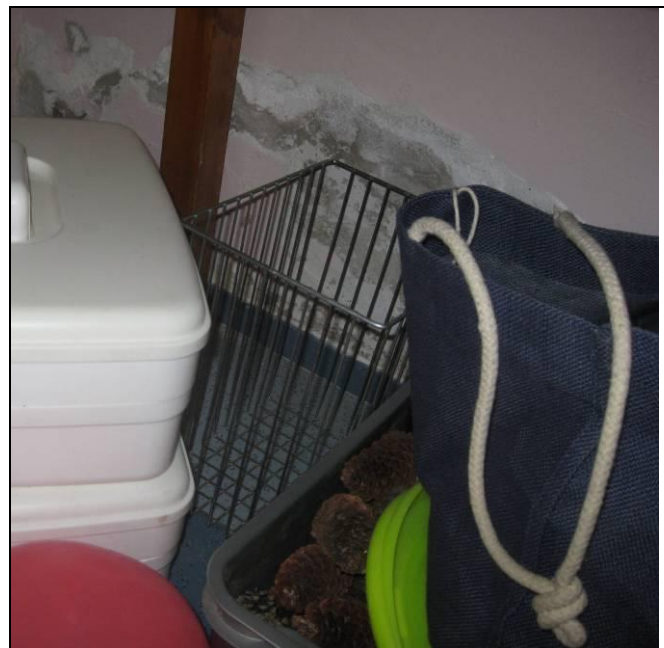
RAK-kuva Kellarikerroksen nuorisotilan varas-  
32 tossa kosteudesta aiheutuvia pinta-  
rakennevaurioita.

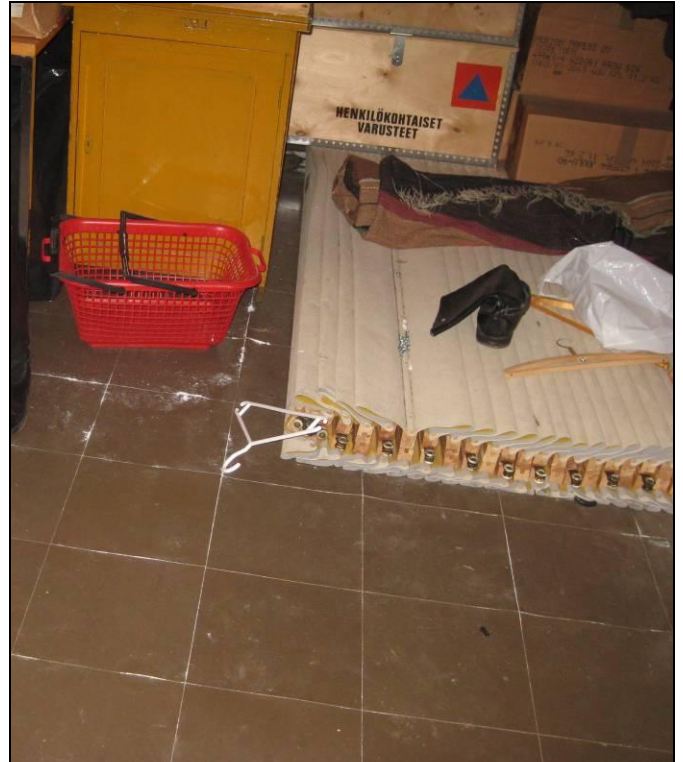
Varastotiloissa lattiapinnoitteena on pääosin vinyylilaatta, seinäpinnat ovat maalattuja tiiliseiniä ja katot ovat maalattuja. Entisen paloaseman alapuolella olevien varastojen osalla lattiapinnoilla todettiin kosteudesta aiheutuvaa lattiapintarakenteiden vaurioitumista. Vinyylilaatoissa esiintyy näkyviä kosteusvauriojälkiä ja laattojen käyris-

tymää sekä saumoista pursuaa kosteudesta aiheutuvaa "härmää" (Rak-kuva 34). Huomioiden todetut kosteusvauriot tilapinnat ovat välttävässä / huonossa kunnossa.

RAK-kuva 34 Kellarikerroksen varastotilassa lattian vinyylilaatoissa näkyvää kosteudesta aiheutunutta vaurioitumista. Lattiapinta on märkä

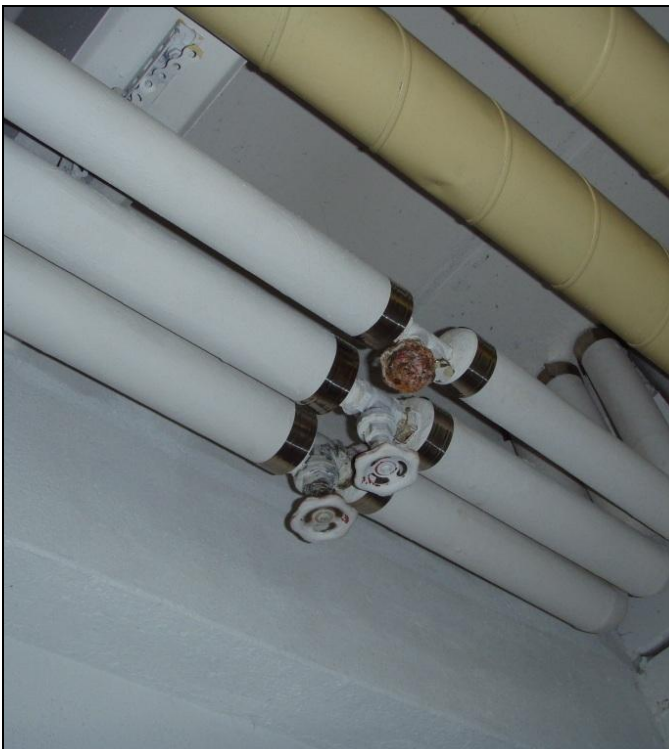
LVI-kuva 9 Käyttövesiverkoston venttiilit ovat alkuperäisiä ja huonokuntoisia

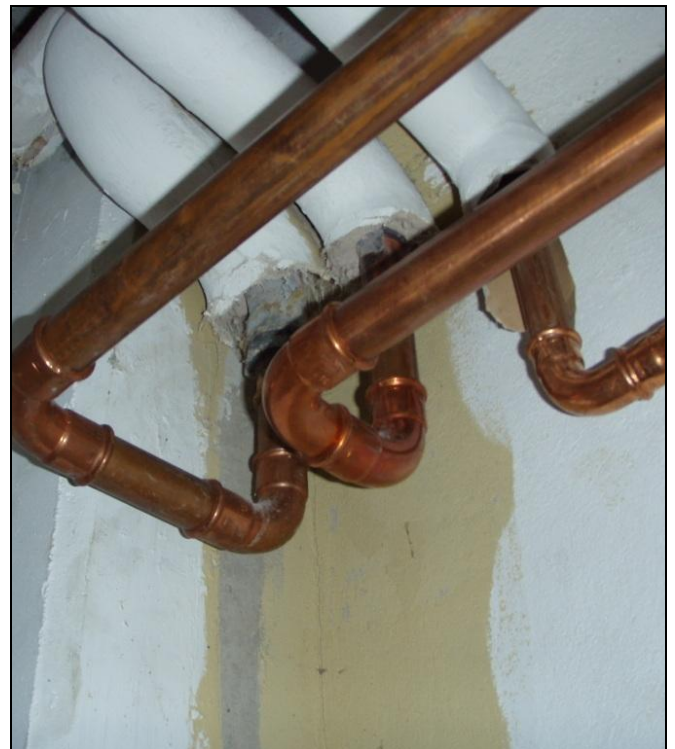
LVI-kuva 10 Kuumasinkittyä teräsputkea on veden virtaussuunnassa kupariputken jälkeen. Asennus on määrysten vastainen.

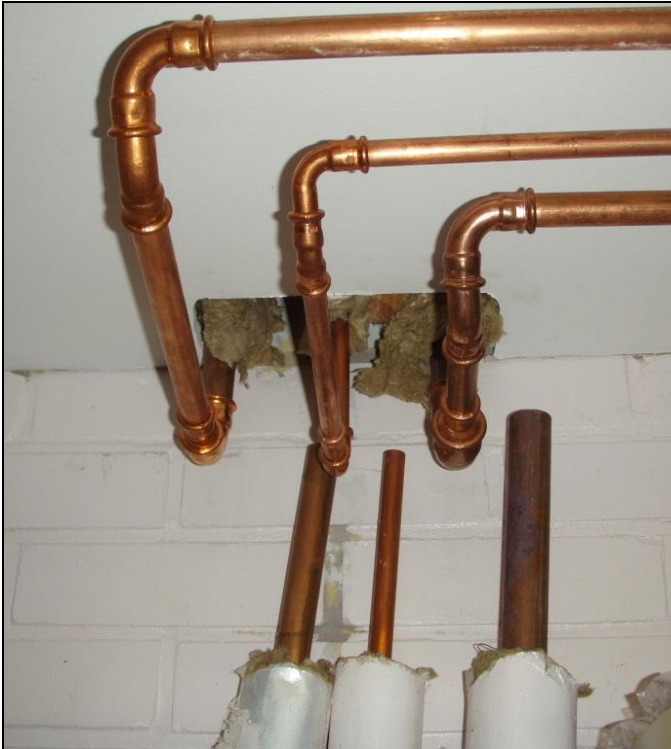
LVI-kuva 11 Uusitut runkolinjat ovat paikoin pienempiä mitä alkuperäiset nousulinjat.

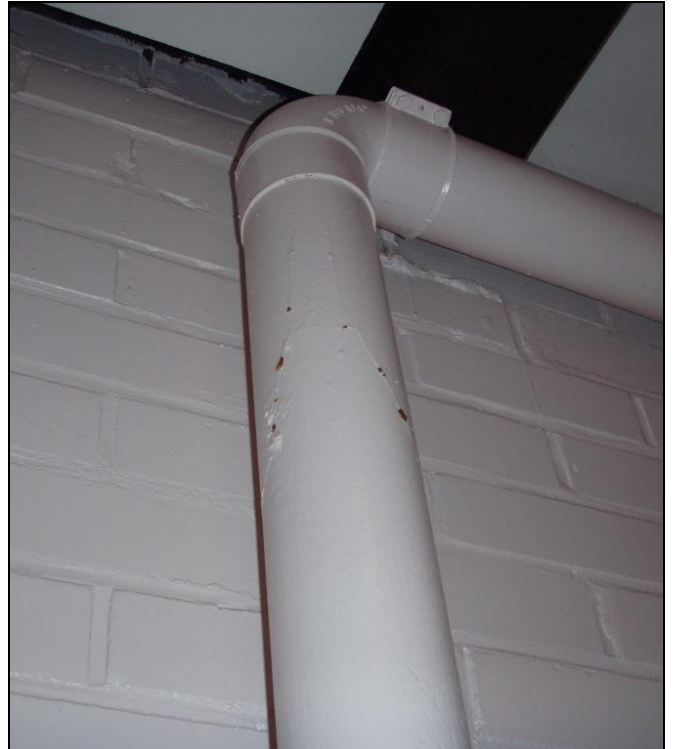
LVI-kuva 12 Viemäreissä havaittiin läpi syöpyneitä kohtia.

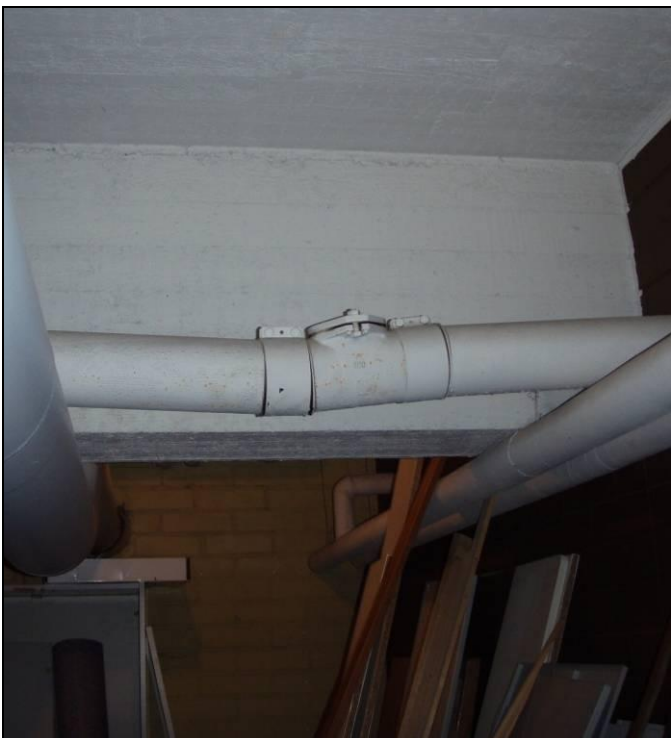
LVI-kuva 13 Viemäreiden kannakoinnissa havaittiin puutteita.

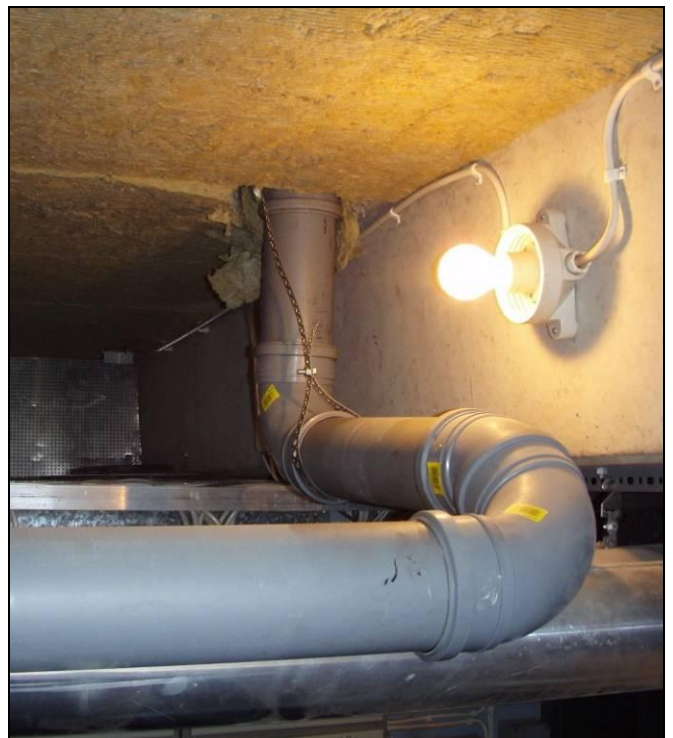
LVI-kuva 14 Sadevesiviemäreiden eristyksissä havaittiin puutteita.

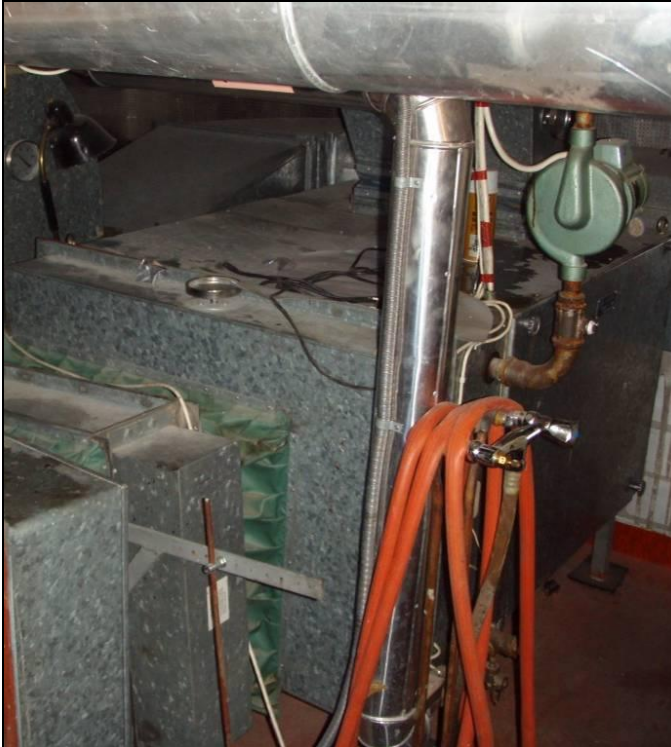
Konehuoneessa sijaitsee 1.kerrosta ja 2.kerrosta palvelevat tulo- ja poistoilmakoneet sekä valtuustosalia palveleva tuloilmakone (LVI-kuva 15). Koneet ovat alkuperäisiä tehdasvalmisteisia pakettikoneita. Tulo- poistoilmakonepaketit on varustettu sulkupellillä, suodattimilla, lämmöntalteenotolla, vesilämmityspatterilla ja puhaltimilla. Tuloilmakone on varustettu sulkupellillä, suodatuksella, vesilämmityspatterilla ja puhaltimilla. Koneet olivat tarkastetuin osin melko puhtaita, mutta puhaltimien ja moottorin linjauksissa havaittiin puutteita. Koneet tuleekin tarkastaa ja perushuoltaa. Konehuone on erittäin ahdas, mikä vaikeuttaa koneiden huoltoa.

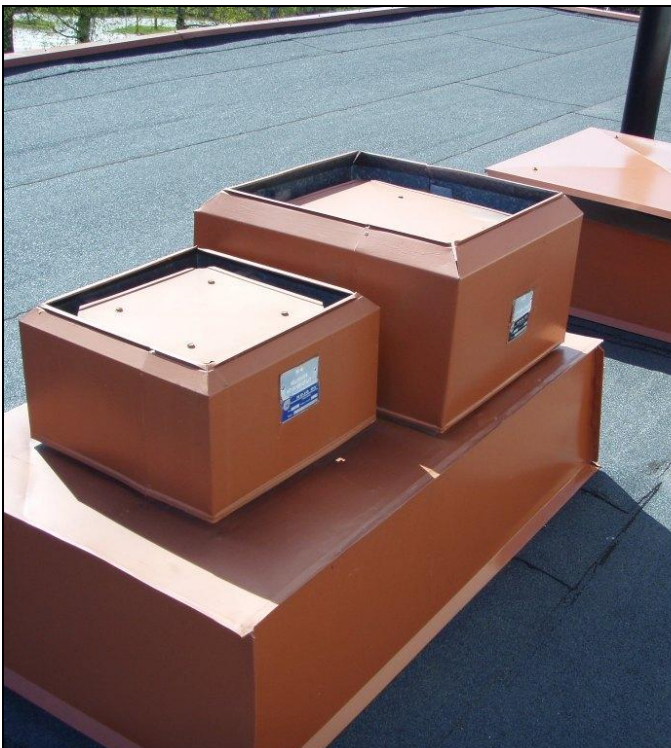
Vesikatolla havaittiin yhteensä 11 huippuimuria (LVI-kuva 17). Koneista 10 on alkuperäistä ja yksi kone on lisätty palvelemaan vanhaa "grilliä". Huippuimurit palvelevat mm. wc-tiloja, nuorisotilaa ja muita kellaritiloja. Huomattava osa koneista ei ollut päällä lainkaan ja koneet tulee tarkastaa välittömästi ja saattaa ne toimintakuntoon. Wc-tilojen koneet tulee olla kokoajan päällä ja esimerkiksi kellaritila tulisi säätää alipaineiseksi poistoilmakoneiden avulla 1. ja 2.kerroksen tiloihin nähden, jotta kellarissa olevat sisäilman epäpuhtaudet eivät pääse leviämään niihin.

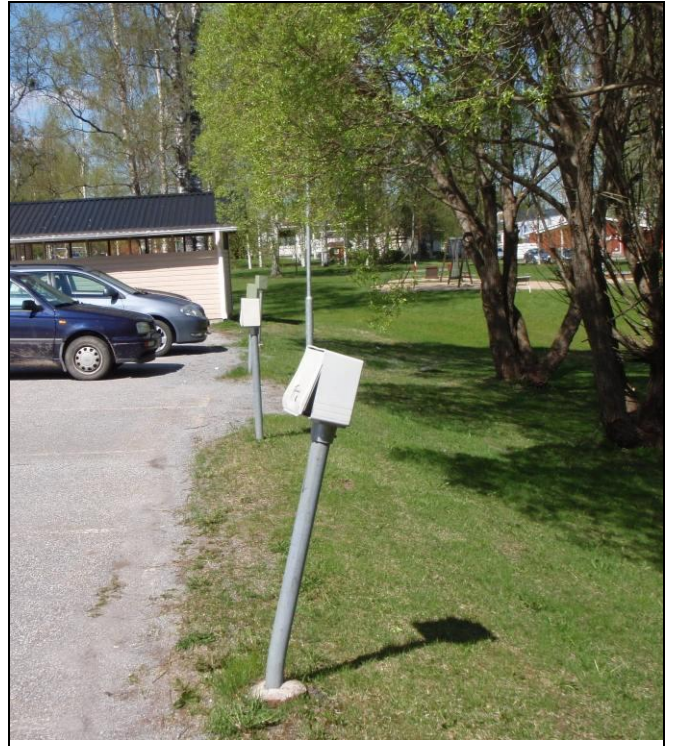
S-kuva 3 Autolämmityspistorasiakotelo tulee suoristaa.

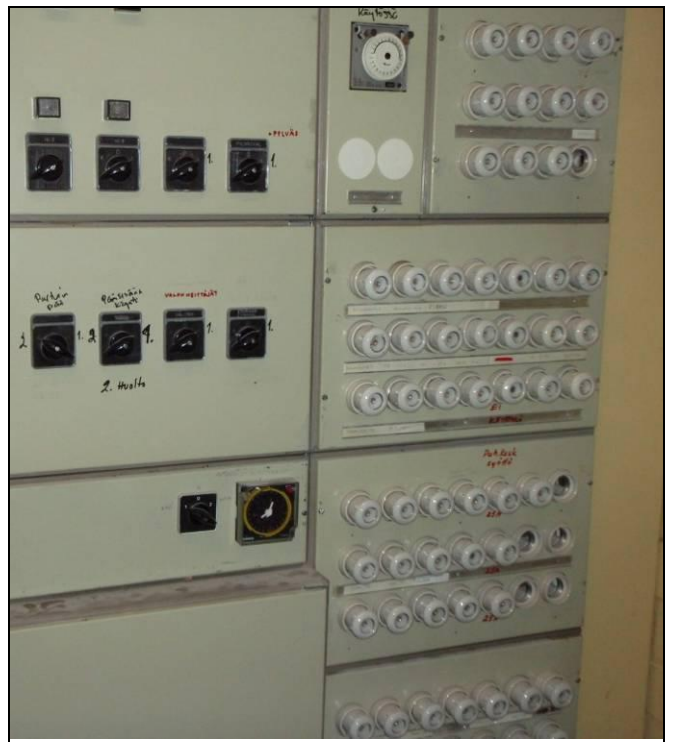
S-kuva 5 Sähkökeskuksissa havaittiin kosketussuojapuutteita.

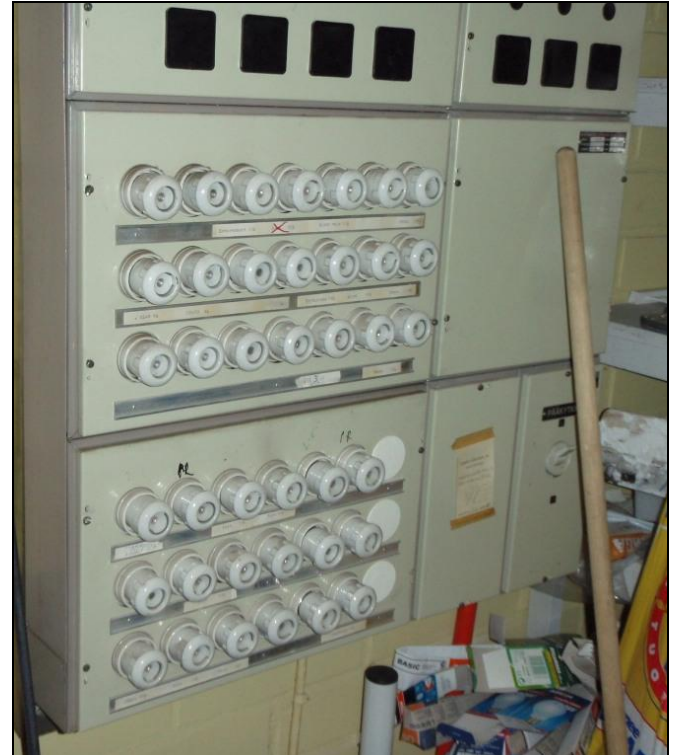
S-kuva 7 Yleiskuva ryhmäkeskuksesta. Keskuksilassa on ylimääräistä tavaraa
