Alahärmän koulukeskus

Soittotupa

Kuntoarvio

26.11.2019

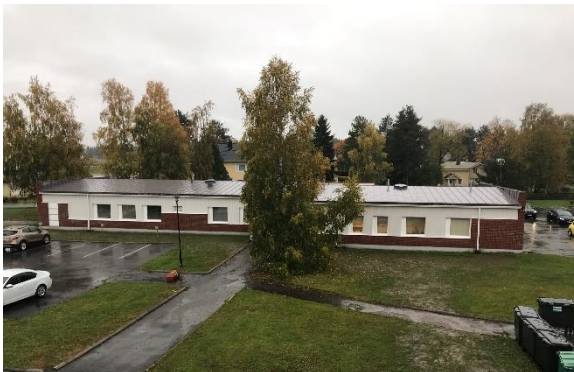
Rakennuksen ympärillä piha-alueet ovat joko asfaltoituja piha- tai pysäköintialueita tai sora-/ hiekkapintaista leikkipiha-aluetta. Kulkuväylät ovat asfaltoitu. Rakennuksen välittömässä läheisyydessä sokkelin vierustoilla etelän, idän ja pohjoisen puoleisilla alueilla on nurmipintaisia alueita. Pohjoispuolen piha-alueella on myös istutusalueita. Asfaltoiduilla piha-alueilla pintavedet johdetaan kallistusten avulla alueen sadevesikaivoihin. Kokonaisuutena piha-alueiden yleiskunto on tyydyttävä.

Kuva 2
Asfaltoituja ja nurmipintaisia piha-alueita rakennuksen pohjoispuolella.

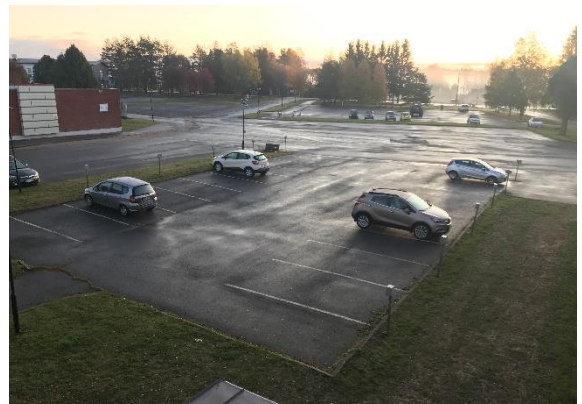
Kuva 3
Asfaltoitu pysäköintialue rakennuksen pohjoispuolella.

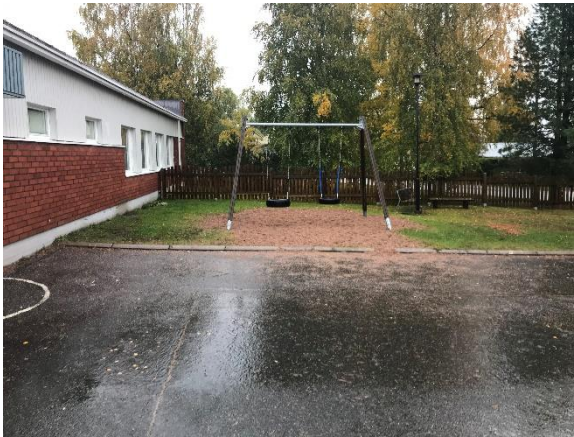
Kuva 4
Asfaltoitua ja nurmi / hiekkapintaista piha-aluetta rakennuksen eteläpuolella.

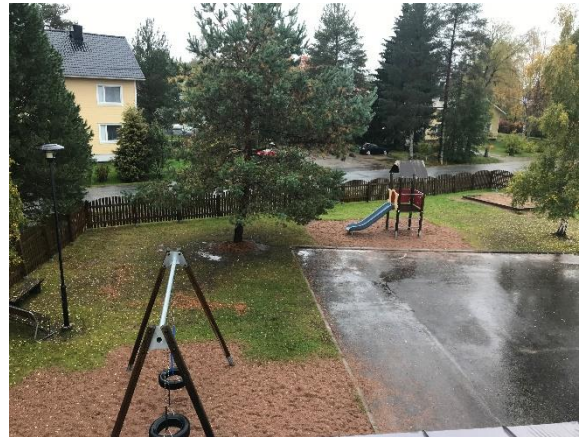
Kuva 5
Asfaltoitua ja nurmi / hiekkapintaista piha-aluetta rakennuksen eteläpuolella.

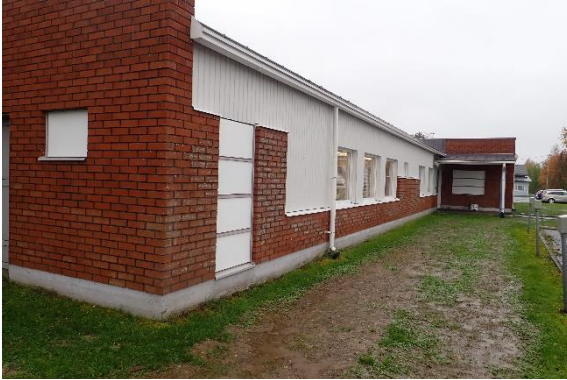
Rakennuksen ympärillä olevan salaojajärjestelmän olemassaoloa tai sen toimivuutta ei voitu tarkastuksen yhteydessä arvioida. Salaojien tarkastuskaivoja ei havaittu. Katolta tulevat sadevedet johdetaan sadevesikourujen ja syöksytorvien avulla syöksytorvien alla oleviin rännäkaivoihin.

Kuva 6
Kattovesien poistot on toteutettu kattovesikouruista syöksytoria pitkin niiden alla oleviin kaivoihin.

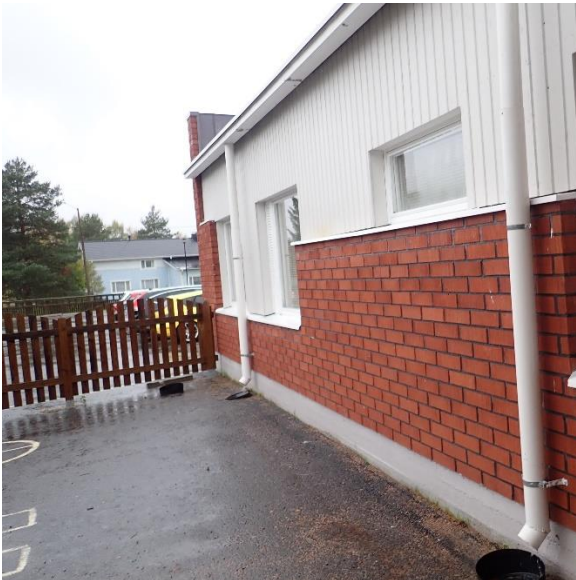
Kuva 8
Kattovesien poistoja rakennuksen eteläpuolella.

Kattovesiä roiskuu vuotavien kattovesikourujen kohdilta sekä osin myös syöksytorvien alla olevien sadevisusuppiloiden kohdalla vasten sokkelia, joka ylläpitää ja lisää rakenteen kosteusrasitusta.

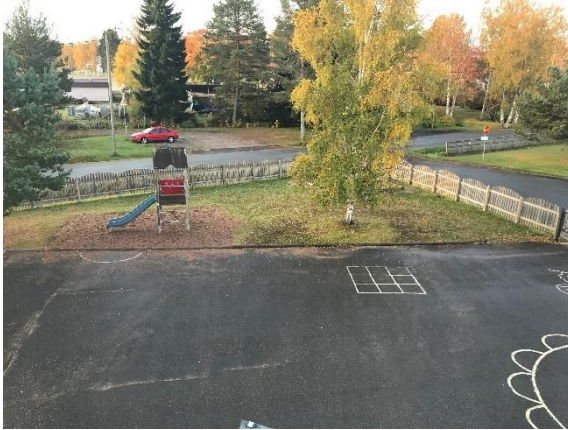
Rakennuksen sisäpiha-alueella on leikkikenttävälineistöä, mm. pihakeinu, hiekkalaatikko ja liukumäki. Välineet ovat yleisesti tyydyttäväkuntoisia. Leikkipiha-aluetta tontin reunoilla rajaa puinen raja-aita. Aita on tyydyttävässä kunnossa.

Kuva 10
Yleiskuva etelänpuolen piha-alueesta.

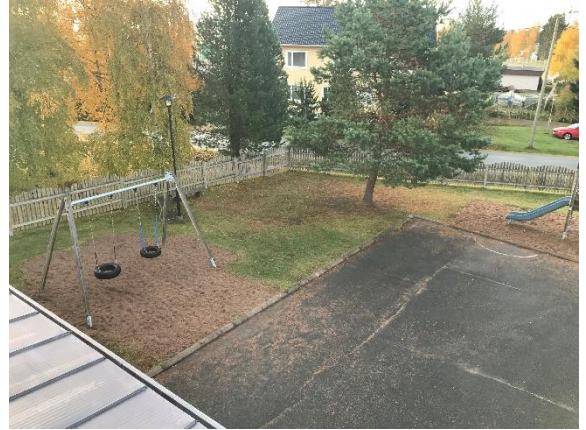
Kuva 11
Yleiskuva etelänpuolen piha-alueesta.

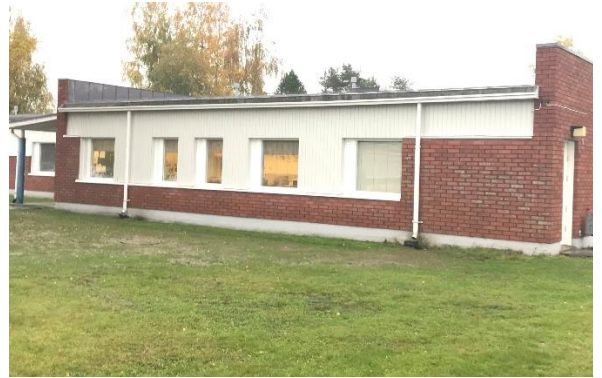
Rakennuksen julkisivujen puupaneeliverhoilut ovat uusittu ja puuosat ovat hyväkuntoisia. Rakennuksen tiilijulkisivujen kunto on kokonaisuutena tyydyttävä. Tiiliosien merkittäviä vaurioita ei havaittu. Tiiliverhousmuurauksen alaosassa on tuuletusrakoja. Tiilipoinnoilla on jonkin verran sammaloitumista etenkin pohjoispuolen alueilla. Julkisivutiilien alaosiin on poikkeuksellista kosteusrasitusta mm vuotavien kattovesikourujen kohdilla.

Kuva 15
Yleiskuva rakennuksen pohjoispuolen julkisivuista.

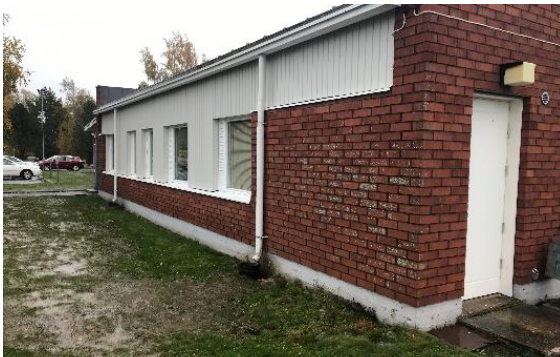
Kuva 16
Yleiskuva rakennuksen pohjois-länsipuolen julkisivuista.

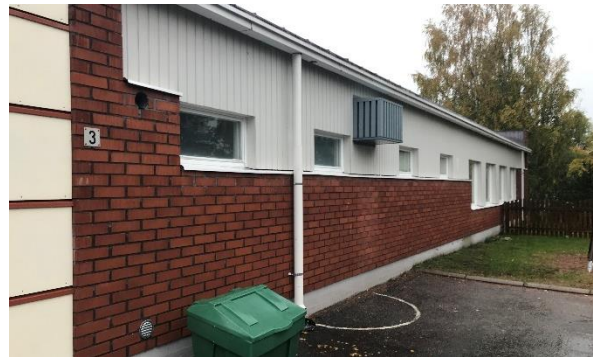
Kuva 17
Yleiskuva rakennuksen eteläpuolen julkisivuista.

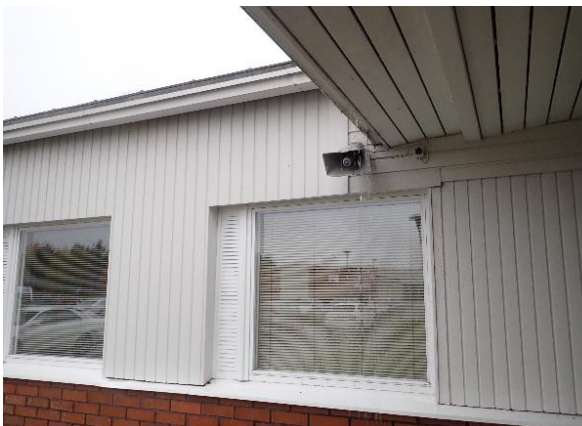
Ikkunoiden kunto vaihtelee ilmansuunnasta riippuen. Ikkunoiden yleiskunto on vain välttävä.

Kuva 18
Yleiskuva rakennuksen ikkunoista.

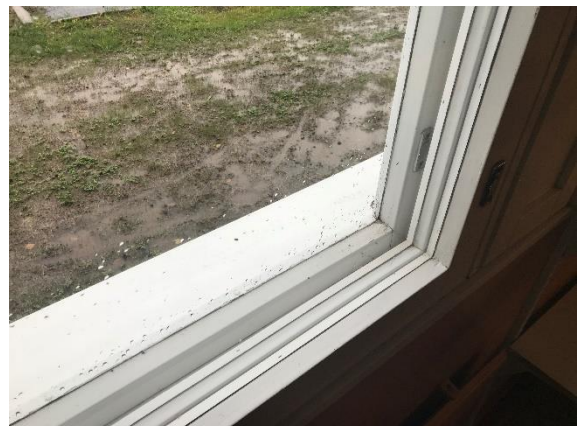
Kuva 19
Yleiskuva rakennuksen ikkunoista.

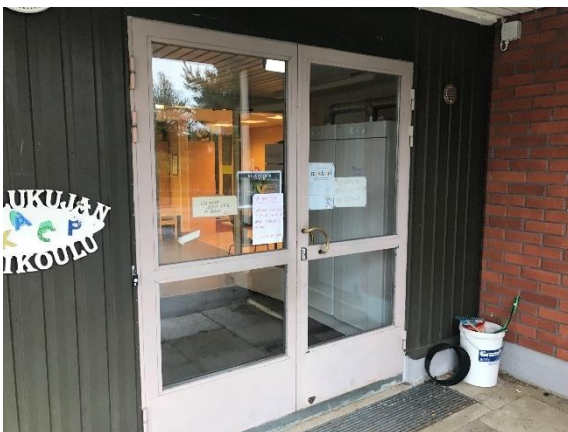
Ulko-ovet ovat yleisesti tyydyttävässä kunnossa.

Kuva 22
Pääsisäänkäynnin ulko-ovi.

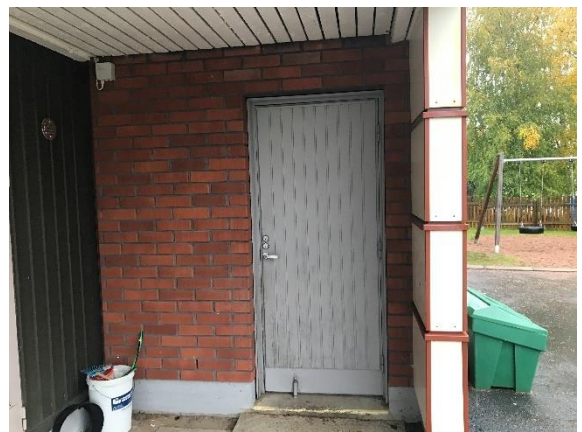
Kuva 23
Varaston ulko-ovi.

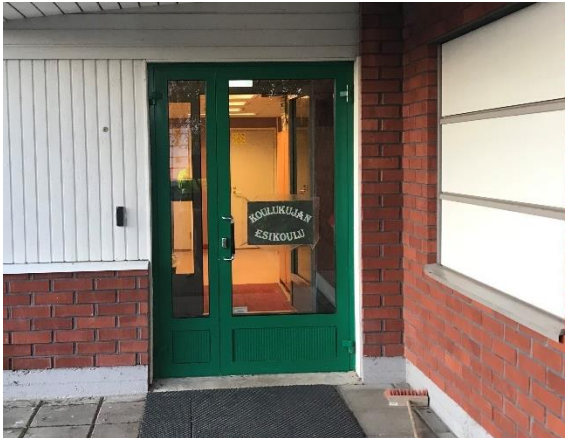
Kuva 24
Pohjoispuolen sisäänkäyntiövi.

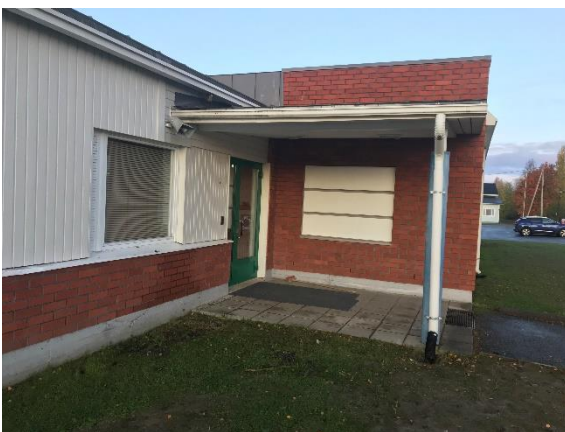
Kuva 25
Pohjoispuolen sisäänkäyntikatot.

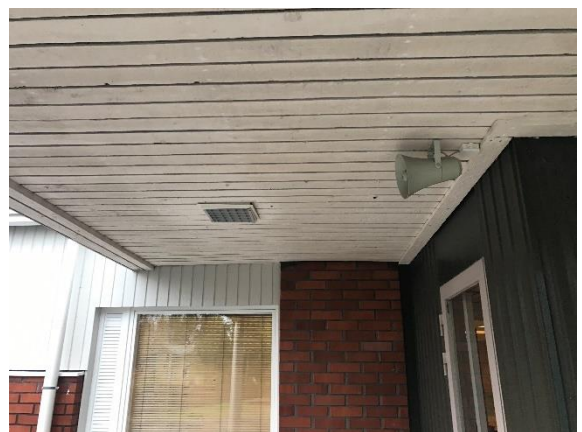
Kuva 26
Katoksen alakattolaudoituksia.

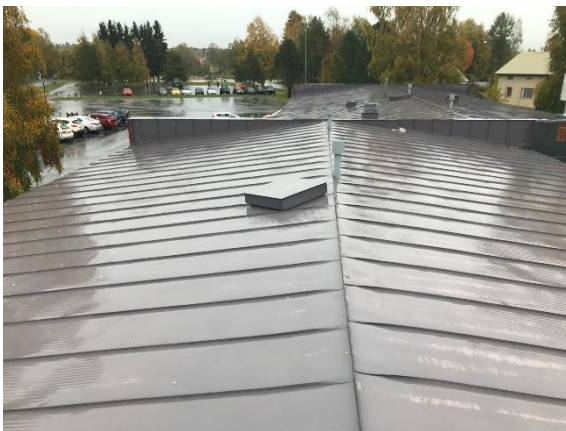
Yläpohjatiloja havainnointiin pistokoeluonteisesti kahden eri kattoluokun kohdalta yläpohjaan havainnoinnilla ja tilaa valokuvaamalla. Yläpohjatilassa havaittiin katteen kondensoinnista aiheutuvia valumajälkiä. Tuulettuvuus vaikuttaa toimivalta. Katteiden kunto kokonaisuutena on tyydyttävä. Katteiden maalauspinnat ovat osin kuluneita.

Kuva 27
Yleiskuva vesikatolta.

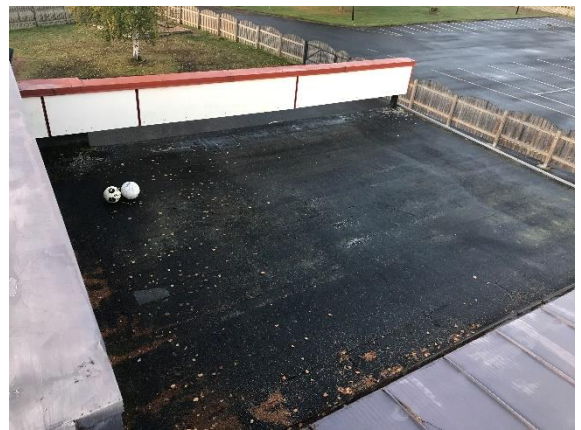
Kuva 30
Etelänpuolisen sisäänkäyntikatoksen kermikate.

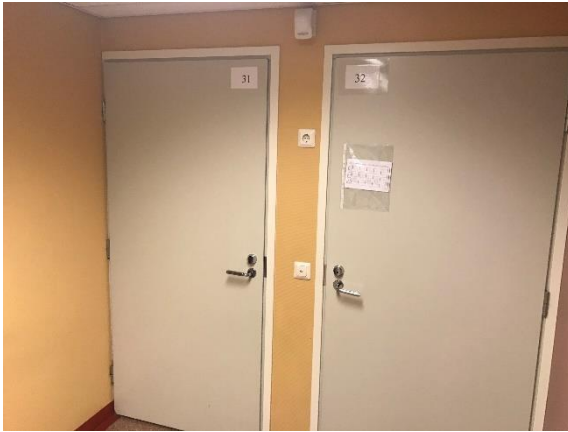
Tuulikaapeissa on alumiini- tai teräsrakenteiset lasiaukolliset ovet. Teräs- / alumiiniovet ovat hyvässä / tyydyttävässä kunnossa.

Kuva 33
Yleiskuva sisäväliovista.

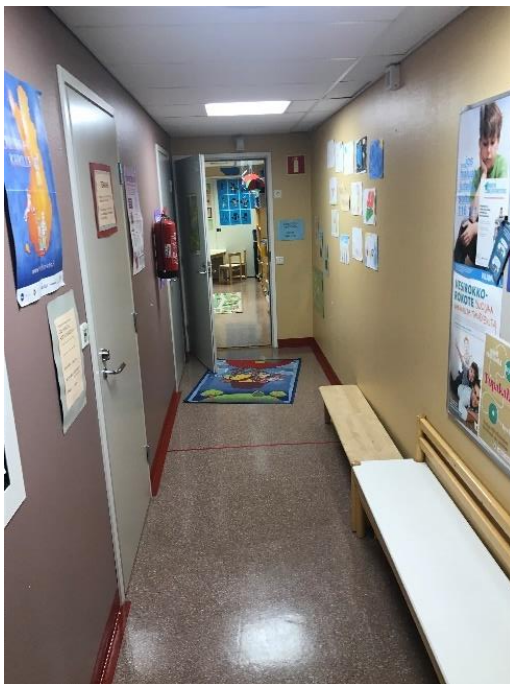
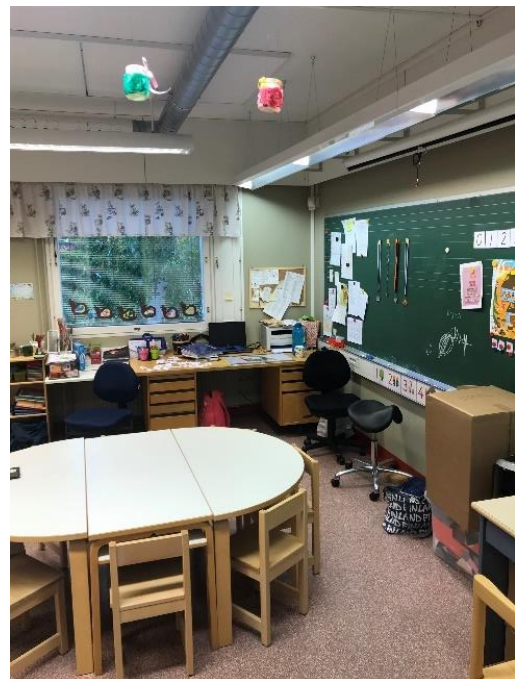
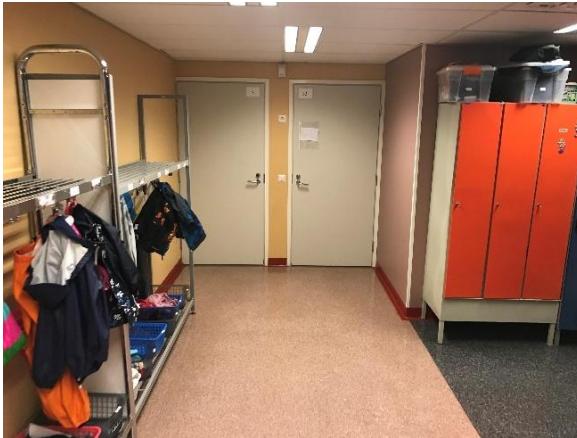
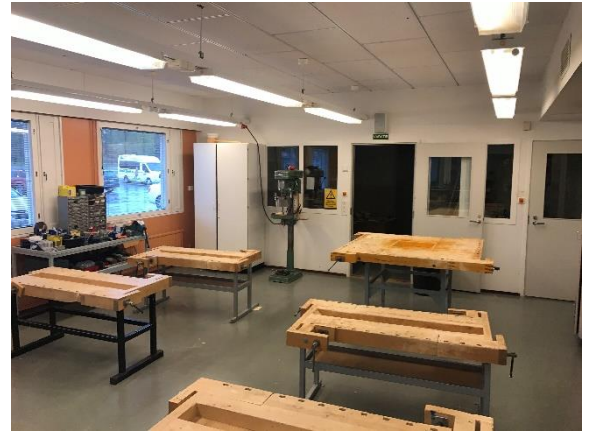
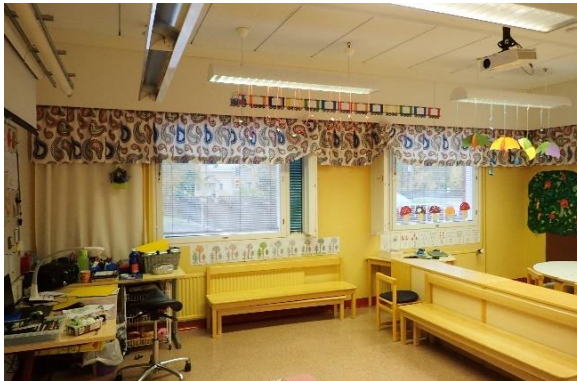
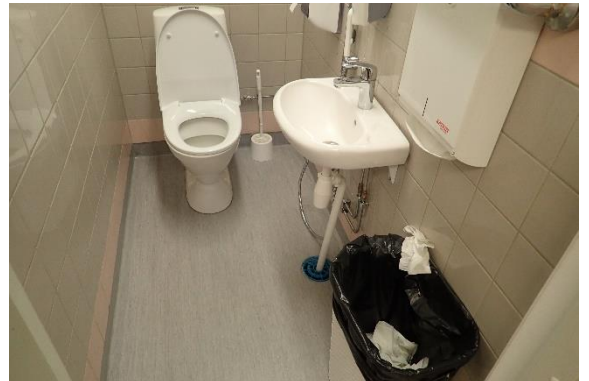
Tilojen (mm. luokkahuoneet, käytävät, wc:t, yms.) erityyppiset lattia-, seinä- ja kattopintamateriaalit ovat yleisesti tyydyttävässä kunnossa.

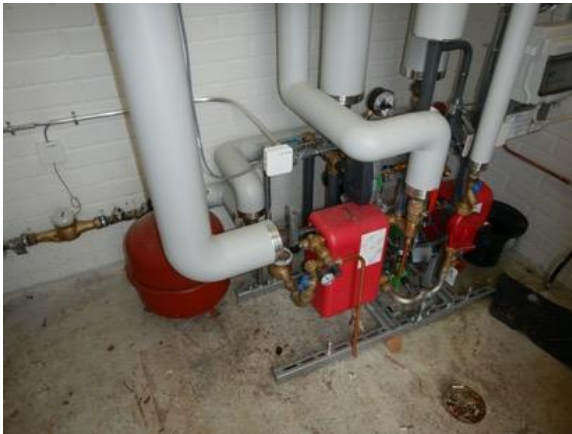
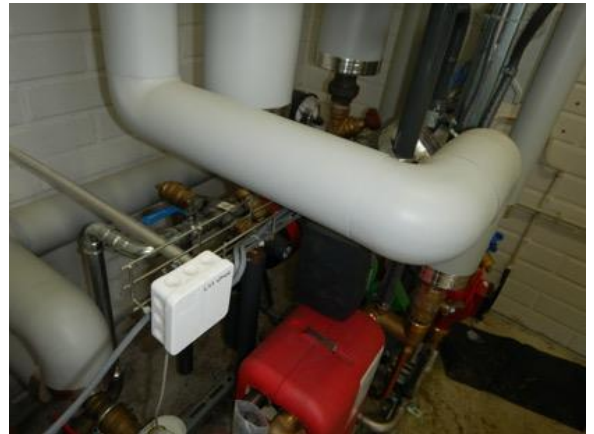
Lämmönsiirtimien kunto oheislaitteineen on pääosin tyydyttävää tai hyvää tasoa eikä niiden kokonaisvaltaiseen uusintaan arvioitu olevan tarvetta tarkastelujakson aikana. Laitteiden toimintakunnon tarkastaminen ja huolto tulee tehdä säännöllisesti (esim. kaksi kertaa vuodessa) ja rikkoutuvia laitteita tulee uusia tarpeen mukaan.

Kuva 40
Yleiskuva lämmönjakohuoneen laitteista.

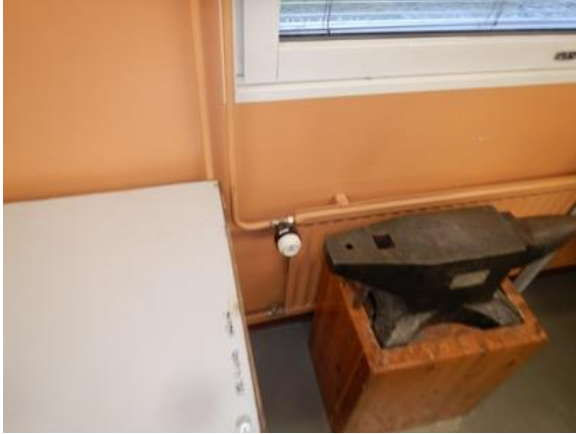
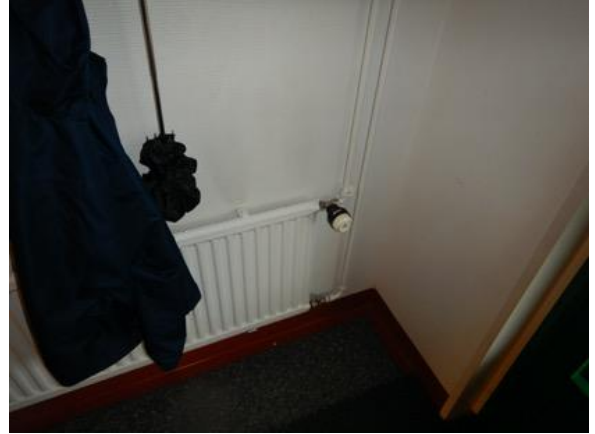
Huonetilojen lämmitys on toteutettu tarkastetuin osin alkuperäisillä teräslevypattereilla. Lämpöpattereiden kunto on teknisen iän ja kuntoarviotarkastuksen perusteella tyydyttävää tasoa eikä niiden laajamittaiselle uusinnalle arvioitu olevan tarvetta seuraavan 10 vuoden aikana. Lämpöpatterit on varustettu

kuntoarviotarkastuksen perusteella pääasiassa vuoden 1998 saneerauksessa asennetuilla termostaattisilla patteriventtiileillä. Patteriventtiileiden kunto on teknisen käyttöiän perusteella korkeintaan tyydyttävää tasoa ja niiden uusintaan tulee varautua tarkastelujakson alkuosalla. Samassa yhteydessä verkostolle tulee tehdä perussäätö. Alkuperäiset lämpöjohtoverkostot on eristetty putkien ikäisillä villakourueristeillä, jotka on pinnoitettu näkyvin osin muovilla. Putkien eristykset olivat tarkastetuvin osin kunnossa.

Kuva 42
Yleiskuva lämpöpatterista ja patteriventtiilistä.

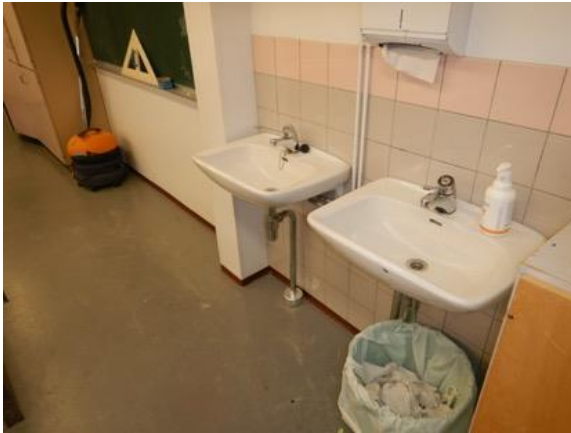
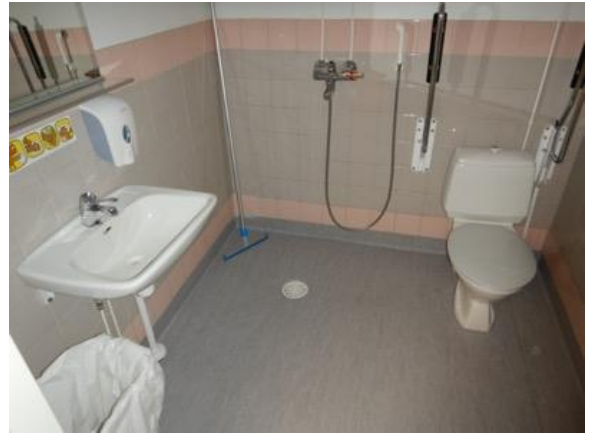
tydyttävä tai välttävä. Kalusteiden uusintoja tulee tehdä tarpeen mukaisessa laajuudessa tarkastelujakson aikana. Kuivauspatterin tiivisteissä on vanhoja vuotojälkiä ja tiivisteet tulee uusia.

Kuva 45
Yleiskuva vesi- ja viemärikalusteista.

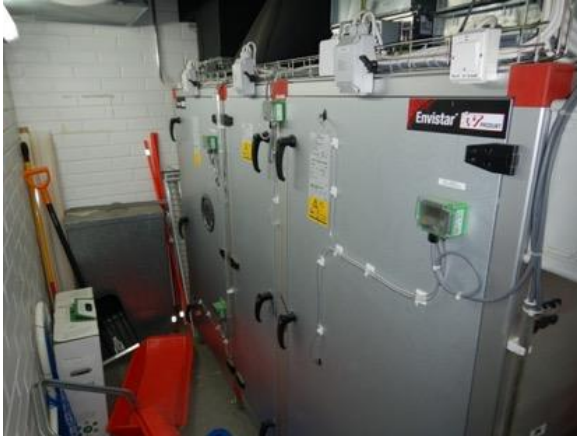
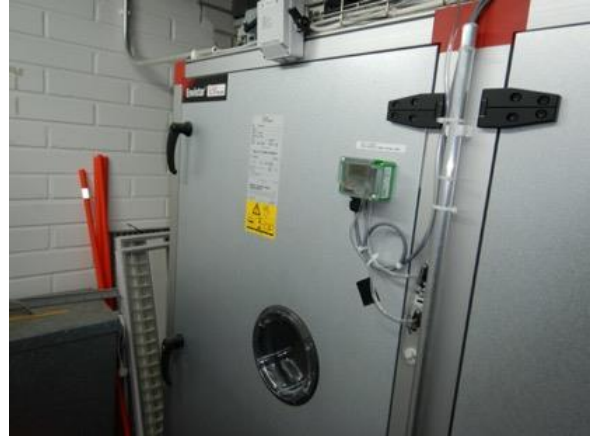
Kiinteistöä palvelee koneellinen tulo- ja poistoilmavaihtojärjestelmä. Ilmanjako on toteutettu sekoittavana. Ilmanvaihtojärjestelmä on pääasiassa alkuperäinen (iv-kone on uusittu), uusinnat ovat kohdistuneet pääte-eliimiin ja kanavahaaroihin. Tulo-poistoilmakoneet on sijoitettu varastotilaan, maalauskaapin poistokone on vesikatolla. Varastotilaan on sijoitettu rakennuksen tulo- ja poistoilmakone TK1/PK1. Tulo- ja poistoilmakonepaketti on alkuperäinen tehdasvalmisteinen pakettikone. Konepaketti on varustettu sulkupelleillä, suodatusyksiköillä, vesilämmityspatterilla ja puhaltimella. Konepaketti on teknisen ikänsä ja ulkoisen tarkastuksen perusteella hyvässä tai tyydyttävässä kunnossa. Konepaketin uusintaan ei ole tarvetta tarkastelujakson aikana. Vesikatolla on maalauskaappia palveleva huippumuri, joka on asennettu saneerauksen yhteydessä. Kone on teknisen ikänsä perusteella tyydyttävässä kunnossa eikä sen uusintaan arvioitu olevan tarvetta tarkastelujakson aikana. Kone tulee tarkastaa ja huoltaa säännöllisesti normaalin huoltotoiminnan puitteissa ja uusia tarvittaessa.

Kuva 47
Yleiskuva ilmanvaihtokoneista.

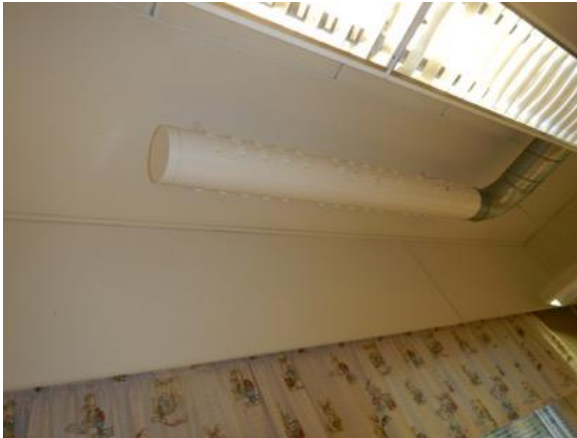
Pääte-elimet ovat valtaosin saneerauksessa uusittuja. Tuloilmaelimet ovat seinälle ja kattoon asennettuja tuloilmahajottajia ja ritiläsäleikköjä sekä lautasventtiileitä. Poistoilmaventtiilit ovat kartiomallisia lautasventtiileitä. Pääte-elimet ovat teknisesti kunnossa. Alkuperäisissä tuloilmaelimissä voi olla rakentamisajankohdan mukaisesti suojaamattomia mineraalivillapintoja. Pääte-elimet tulee tarkastaa, puhdistaa, kunnostaa ja säätää tarkastelujakson alussa, kanavapuhdistuksen yhteydessä. Pääte-elimien laajamittaisen uusinnan ei arvioitu olevan tarpeen nykyisessä järjestelmässä.

Kuva 49
Yleiskuva ilmanvaihdon pääte-elimistä.

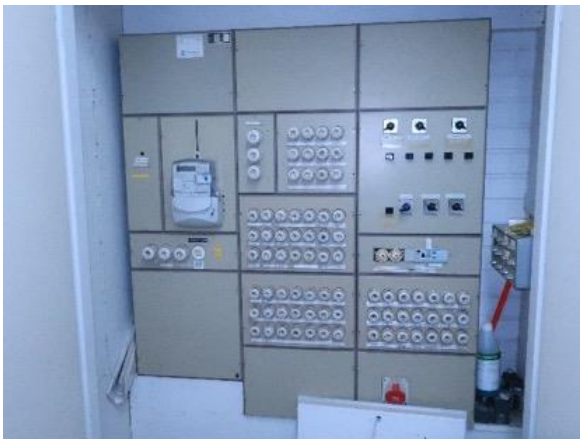
Sähkön pääjakelujärjestelmän käyttökelpoisuus nykyisiin vaatimuksiin nähden on tyydyttävällä tasolla. Järjestelmän pääkeskus on tekniseen tilaan asennettu alkuperäinen nelijohdinjärjestelmän 63A tulppavarokekeskus. Pääkeskuksessa ei ole vikavirtasuojakytkimiä. Pääkeskus on tyydyttävässä kunnossa.

Kuva 51
Pääkeskus PK.

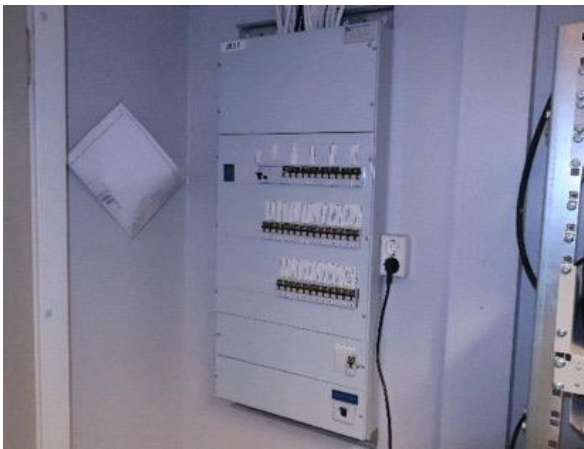
Kiinteistön jakokeskukset ovat musiikkiopetustilan 63A jakokeskus JK-11, teknisen työn 63A jakokeskus JK-12 ja tekstiilityön 63A jakokeskus JK-13. Keskukset ovat saneerauksessa uusittuja viisijohdinjärjestelmän johdonsuojakatkaisijakeskuksia. Keskuksissa ei ole vikavirtasuojakytkimiä. Keskustilat ovat likaisia. Keskuksien huolloista ei ollut tietoja, mutta ne ovat yleisesti tyydyttävässä kunnossa ja palvelevat hyvin nykyisiä kuormitus- ja käytettävyystarpeita.

Kuva 52
Yleiskuva ryhmäkeskuksesta.

- Perushuolletaan keskuksia
- Poistetaan keskusten edestä käyttöä haittaavat tavarat ja siivotaan keskustilat.

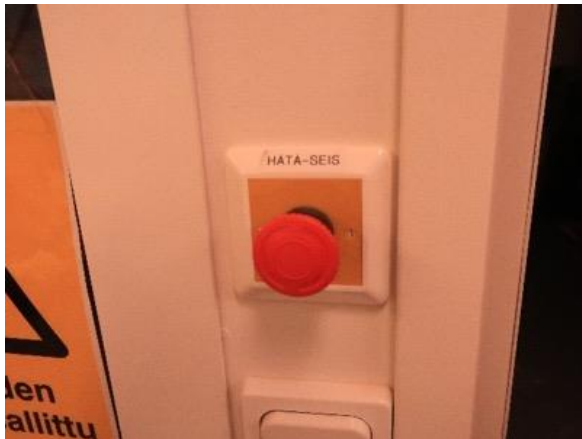
Pistorasiat ovat saneerauksessa uusittuja kalusteita. Teknisen työn ja tekstiilityön opetustiloissa on pistorasiaryhmiin asennetut hätä-seiskeytkimet, joiden toiminta tulee tarkastaa säännöllisesti. Kalusteita on uusittu tarpeen mukaan niiden rikkoontuessa ja uusia kalusteita on asennettu tarvittaessa. Käyttäjäkyselyn mukaan luokassa 32 kaikki pistorasiat eivät ole toimineet, mutta kenttäkäynnillä siihen ei saatu varmuutta. Tilojen sähkökalusteet ja sähköasennukset ovat pääosin tyydyttävässä kunnossa.

Kuva 54
Pistorasiaryhmien hätäseis -kytkin.

- Tarkastetaan pistorasioiden toiminta ja tehdään tarvittavat korjaukset
- Tarkastetaan pistorasiaryhmien hätä-seiskeytkimien toiminta (toimenpidettä ei ole kirjattu PTS-tilukkaan)
- Testataan autolämmityspistorasioiden vikavirtasuojakytkimien toiminta testipainikkeesta (toimenpidettä ei ole kirjattu PTS-tilukkaan).

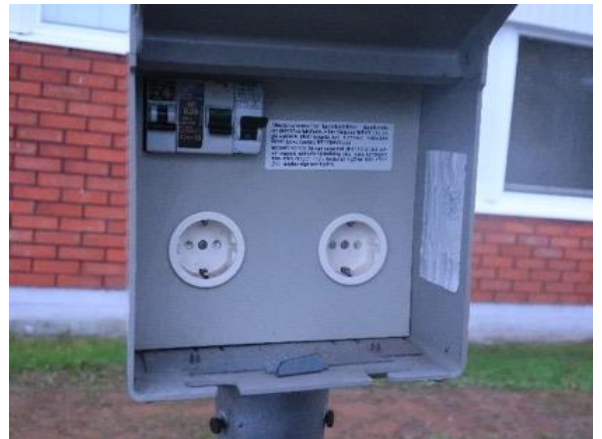
Henkilökunnan pysäköintialueella on vikavirtasuojakytkimillä varustetut autolämmityspistorasiat. Vikavirtasuojakytkimien testauksesta ei ole tietoa. Autolämmityspistorasioita ohjataan ala-asteen VAK:sta aikaohjelmalla ja ulkolämpötilaa mittaavalla termostaatilla. Autolämmityspistorasiat ovat tyydyttävässä kunnossa.

Kuva 55
Yleiskuva autolämmityspistorasiasta.

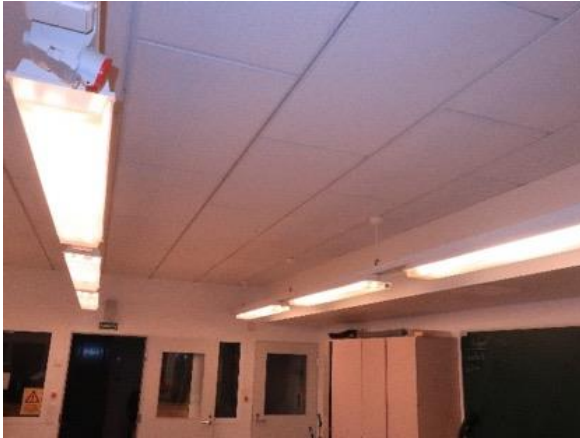
Valaistusryhmäjohdot ovat MMJ- ja ML- tyyppisiä kaapeleita ja johtimia. Valaistusryhmäjohdot ovat hyvässä kunnossa. Tekstiilityön opetustiloissa on pääosin alkuperäiset, saneerauksessa uudelleen asennetut loistelamppuvalaisimet. Musiikkiopetustiloissa on ripustusputkilla alas lasketut loistelamppuvalaisimet ja taululle suunnatut valaisimet. Teknisen työn opetustiloissa on valaisinripustuslaskoon asennetut koteloituneet loistelamppuvalaisimet. Opetustilojen valaistusvoimakkuus on 750-900 lx. WC-tiloissa on pei-

Kuva 56
Yleiskuva teknisen työn valaisimista.

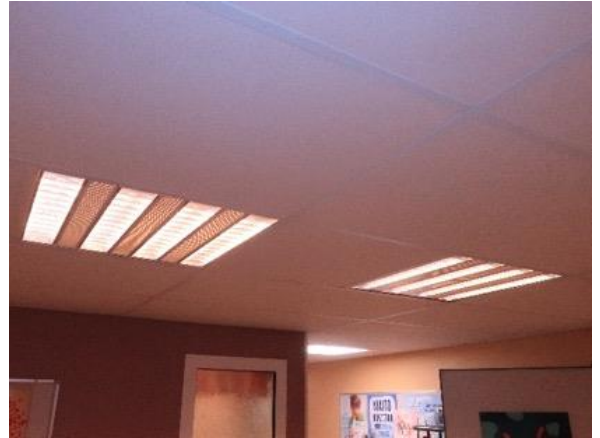
lin yläpuolella loistelamppuvalaisin. Tuulikaapeissa ja aulatiloissa on loistelamppuvalaisimet, valaistusvoimakkuus on 350-500 lx. Aulan valaisimet on uusittu muutaman vuoden sisällä. Valaistusta ohjataan tilakohtaisesti ko. alueelle asennetuilla kytkimillä. Valaisimet ovat pääosin tyydyttävässä kunnossa. Aulan uusitut valaisimet ovat hyvässä kunnossa.

Kuva 57
Yleiskuva aulan valaisimista.

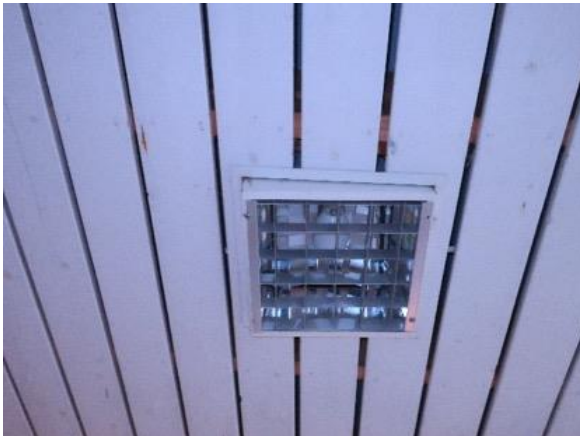
Ulkoalueelle on asennettu pylväsvalaisimia, joiden valonlähteenä on HQL-lamput. Sisäänkäyntikatoksiin on asennettu valaisimia, joiden valonlähteenä on HQL-lamput. Rakennuksen ulkovalaistusta ohjataan ala-asteen VAK:sta aikaohjelmalla ja hämäräkytkimellä. Ulkovalaistus on tyydyttävässä kunnossa.

Kuva 58
Sisäänkäyntikatoksen valaisin.

- Uusitaan rikkoontuneet valaisimet tarpeen mukaan
- Tarkastetaan ulkoalueiden valaisimet ja niiden ohjaukset ja korjataan puutteet.

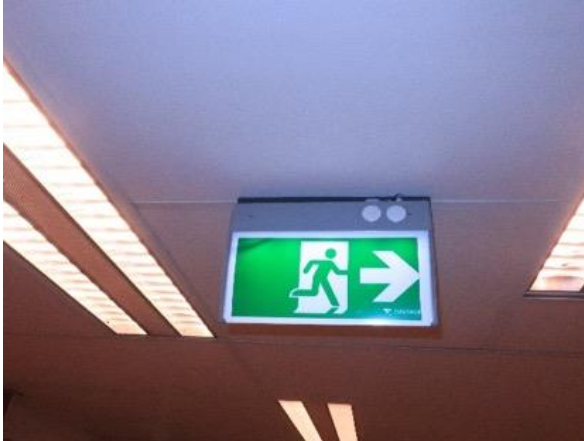
Kiinteistön poistumistievalistusjärjestelmän valaisimet ja kaapelit ovat vuoden 1998 saneerauksessa uusittuja. Järjestelmä on MMJ-kaapelilla kaapeloitu valaisinkohtaisilla akuilla varustettu. Poistumistievalaisimet ovat pienoisloistelamppuvalaisimia. Poistumistievalistusjärjestelmän huolloista ei ole tietoa.

Kuva 59
Yleiskuva poistumistievalaisimesta.

- Turvavalistusjärjestelmän säännöllinen testaus (toimenpidettä ei ole merkitty PTS-taulukkoon).

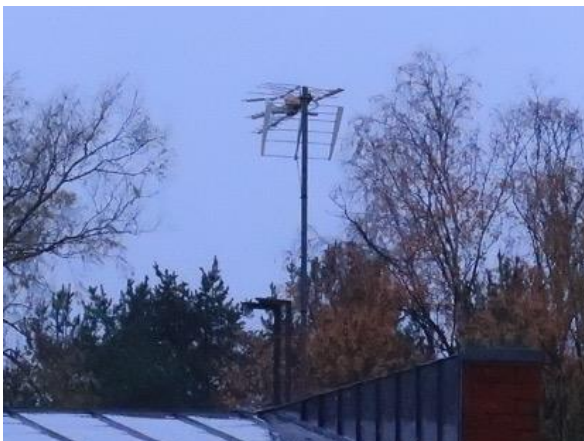
Rakennuksen antennijärjestelmä on liitetty katolla sijaitsevaan antenniin. Antennijärjestelmä on vuoden 1998 saneerauksessa uusittu tähtiverkoksi, haaroitin sijaitsee rakennuksen musiikkiopetustilojen jakokeskuskomerossa. Yhteisantennijärjestelmän toimintaa ei kenttäkäynnillä tarkastettu.

Kuva 60
Rakennuksen seinälle asennettu antenni.

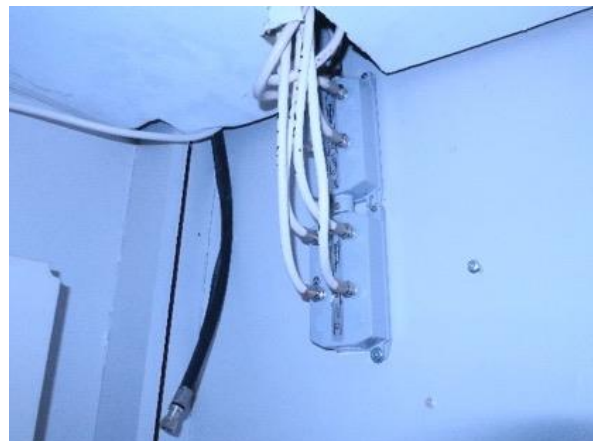
Kuva 61
Antennihaaroitin.

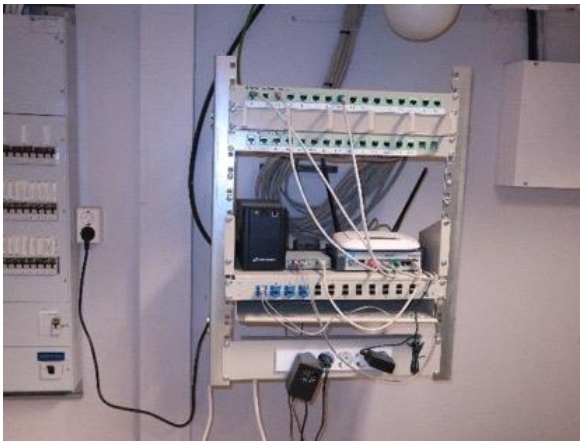
Puhelinjärjestelmät ovat silmämääräisen tarkastuksen perusteella kunnossa. Järjestelmä on liitetty alasteen puhelinjakamoon VMOHBU 20x2x0,5-kaapelilla. Puhelinjärjestelmän tuppijatkos sijaitsee rakennuksen musiikkiopetustilojen jakokeskuskomerossa. Puhelinpisteet on kaapeloitu MHS 1x4x0,5-kaapeleilla. Puhelinjärjestelmien toimivuutta ei kenttäkäynnillä tarkastettu.

Kuva 62
Keskuskomerossa sijaitseva jakamo.

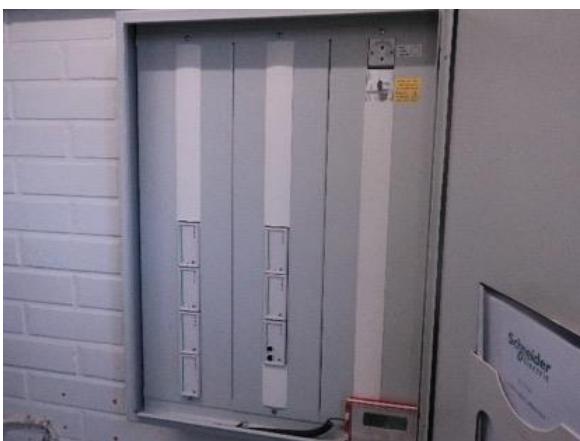
Lämmönjakohuoneeseen sijoitettu laitteisto koostuu prosessoriyksiköstä ja I/O moduuleista. Laitteilla on käyttöikää jäljellä yli 10 vuotta. Rakennusautomaatiojärjestelmän kenttälaitteet ovat pääosin saneerauksessa uusittuja laitteita, kenttälaitteet ovat hyvässä kunnossa. Rikkoutuneita laitteita on uusittu, kenttälaitteita tulee uusia tarpeen mukaan.

Kuva 63
Alakeskus VAK3.1.

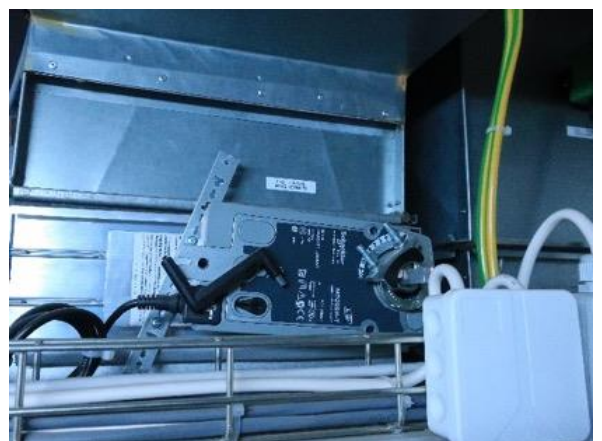
Kuva 64
Yleiskuva peltimoottorista.
