Alahärmän koulukeskus, yläaste

Koulukuja 2, 62300 Härmä

Kuntoarvio

27.11.2019

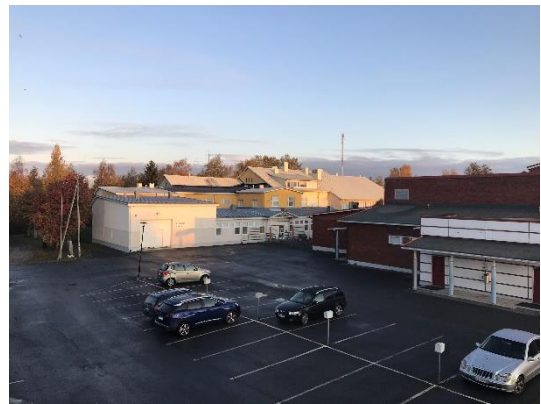
Kuva 3
Yleiskuva pysäköintialueen päällysteistä.

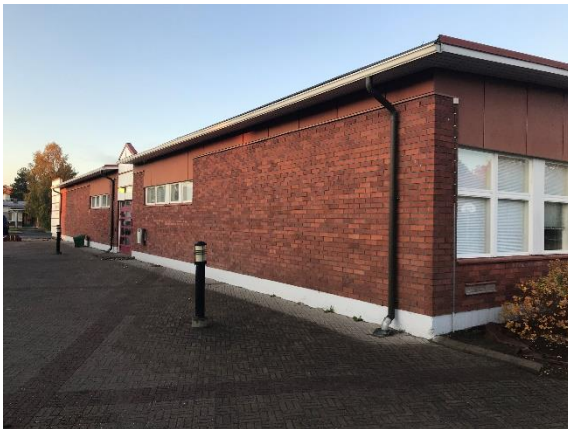
Kuva 6
Kattovesien poistot on johdettu syöksytorvista niiden alla olevien kaivojen kautta sadevesijärjestelmään.

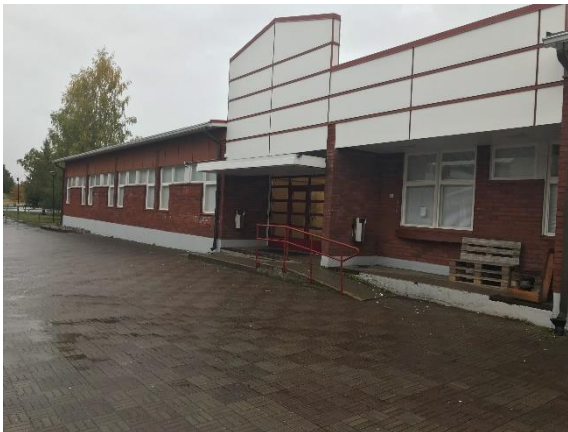
Kuva 8
Kattovesien poistot on johdettu syöksytorvista niiden alla olevien kaivojen kautta sadevesijärjestelmään.

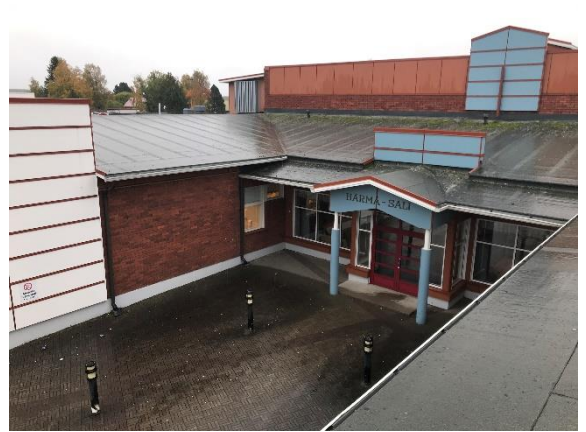
Kuva 9
Kattovesien poistot on johdettu syöksytorvista niiden alla olevien kaivojen kautta sadevesijärjestelmään.

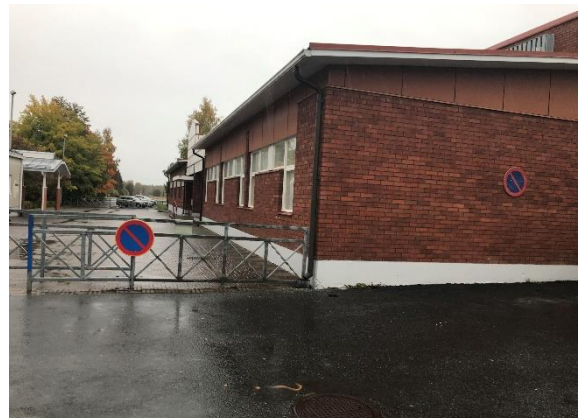
Lukion ja yläasteen sekä kirjaston ja yläasteen välisellä kulkuväylällä on metallirakenteisia aitarakenteita. Aidat ovat hyvässä kunnossa.

Kuva 11
Yläasteen ja kirjaston välinen metallirakenteinen aita.

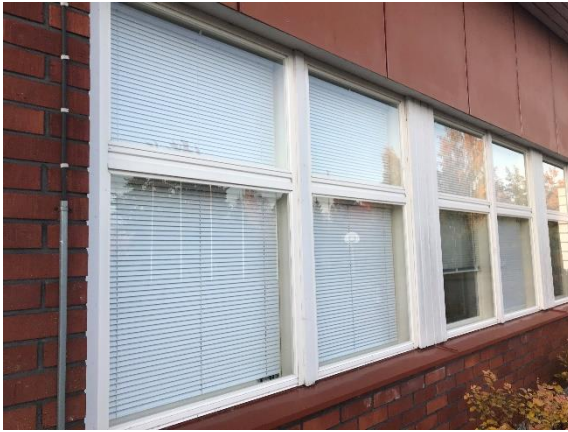
Kuva 18
Yleiskuva ikkunoista ja vesipellityksistä.

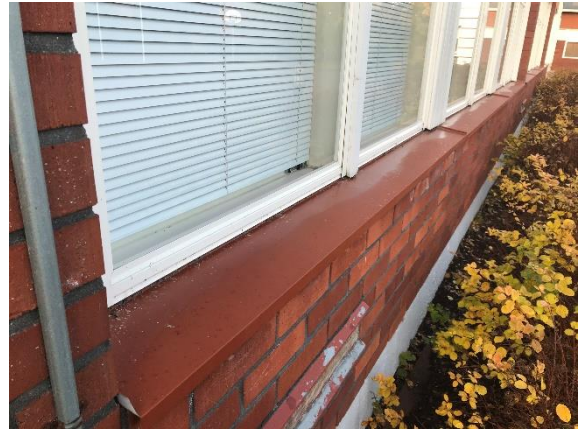
Kuva 19
Yleiskuva ikkunoista ja vesipellityksistä.

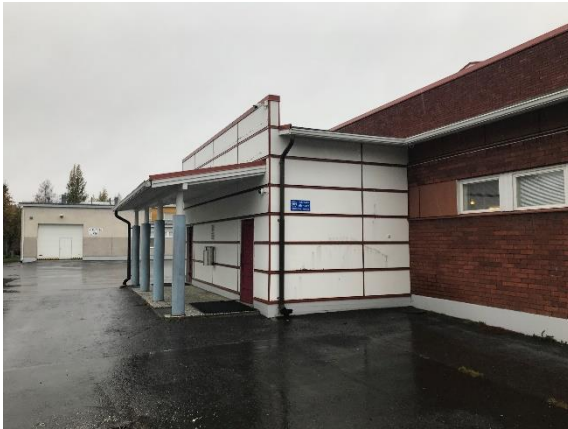
Kuva 26
Liikuntasalin pukuhuoneiden kohdalla oleva katoslippa.

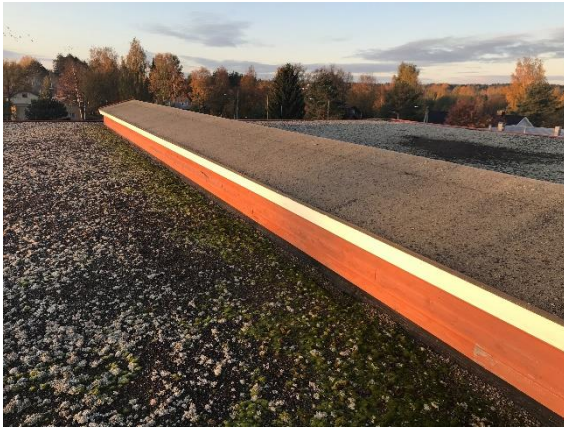
Kuva 28
Yleiskuva liikuntasalin vesikatolta.

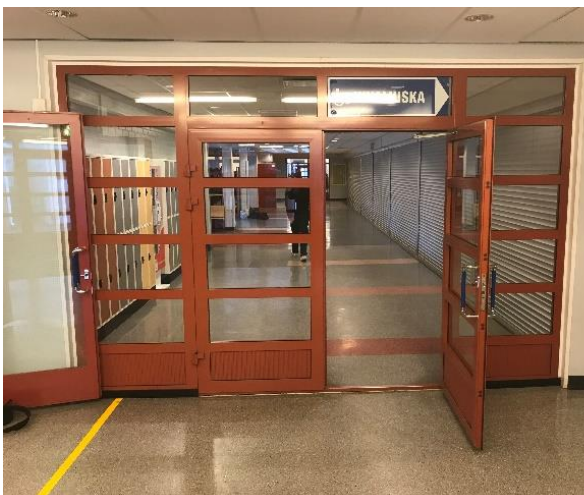
Kuva 40
Yleiskuva käytävän väliovista.

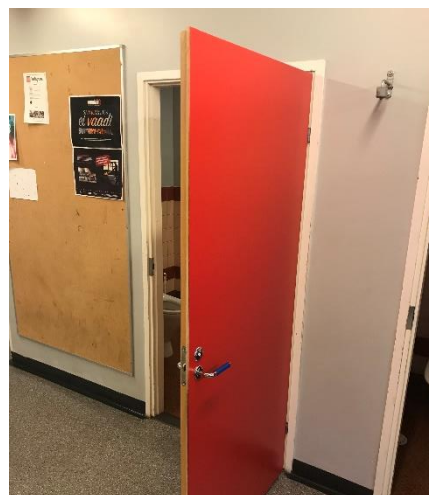
Kuva 41
Yleiskuva wc-tilan väliovesta.

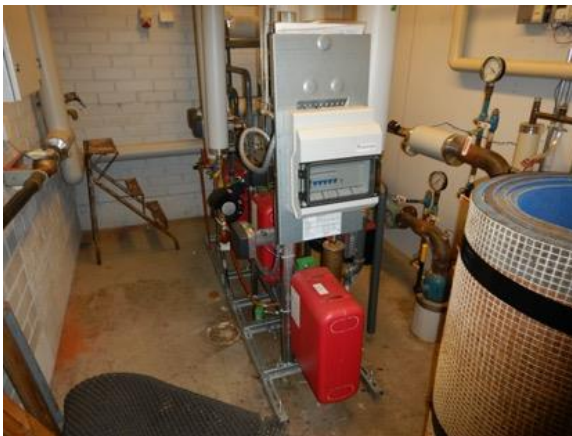
Lämmönsiirtimet sijaitsevat rakennuksen kulmalla olevassa lämmönjakohuoneessa. Siirrinpaketissa on lämpöjohtoverkoston, ilmanvaihtoverkoston ja käyttövesiverkoston lämmönsiirtimet. Lämmönsiirtimet ovat juotettuja levylämmönsiirtimiä ja vuodelta 2015. Siirtimien tehot ovat seuraavat: lämpöjohtoverkoston siirrin 170 kW, ilmanvaihtoverkoston siirrin 240 kW ja käyttövesiverkoston siirrin 240 kW. Lämmönjakohuoneen putkistot ja venttiilit ovat siirtimien ikäisiä. Laitteiden kunto on tyydyttävä tai melko hyvä. Lämpöverkoston pumput ovat siirtimien ikäisiä, pumpuissa ei havaittu sivuääniä tai vuotoja. Varolaitteiden arvioitiin olevan kunnossa eikä niiden uusintaan arvioitu olevan tarvetta tarkastelujakson aikana. Lämmönsiirtimien kunto oheislaitteineen on hyvää tai tyydyttävää tasoa eikä niiden kokonaisvaltaiseen uusintaan arvioitu olevan tarvetta tarkastelujakson aikana. Laitteiden toimintakunnon tarkastaminen ja huolto tulee tehdä säännöllisesti (esim. kaksi kertaa vuodessa) ja oheislaitteita tulee uusia tarpeen mukaan.

Kuva 52
Yleiskuva lämmönjakohuoneen laitteista.

- Kaukolämmönalajakokeskuksen oheislaitteiden tarpeenmukaiset uusimiset tarkastelujaksolla.

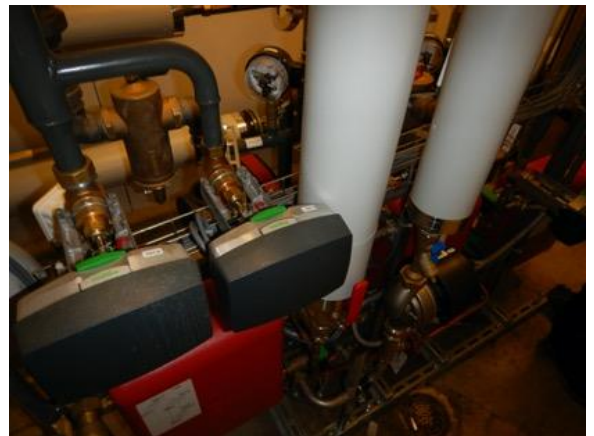
Kuva 53
Yleiskuva lämmönjakohuoneen laitteista.

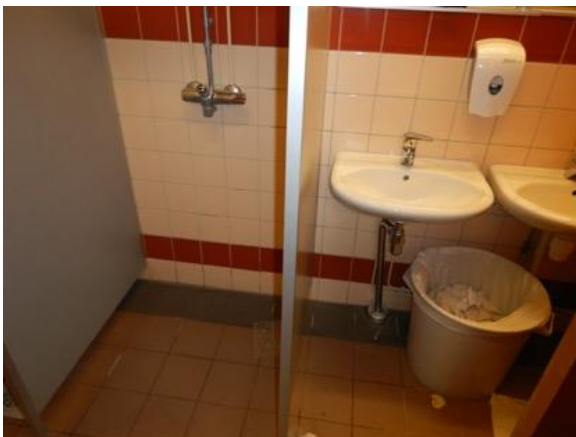
Luokissa on yksittäisiä hätäsuihkuja. Vesi- ja viemärikalusteiden kunto on tehtyjen havaintojen ja kalusteiden teknisen iän perusteella tyydyttävä. Kalusteiden laajamittaiseen uusintaan ei arvioitu olevan tarvetta tarkastelujakson aikana, uusintoja tulee tehdä tarpeen mukaisessa laajuudessa kalusteiden viikaantuessa.

Kuva 57
Yleiskuva vesi- ja viemärikalusteista.

- Yksittäisten kalusteiden uusinta tarpeen mukaan tarkastelujakson aikana.

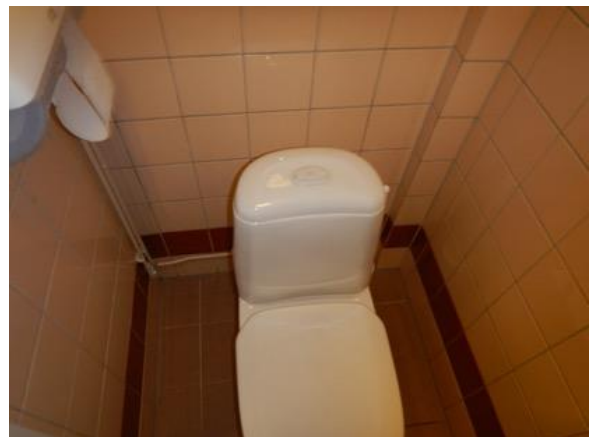
Kuva 58
Yleiskuva vesi- ja viemärikalusteista.

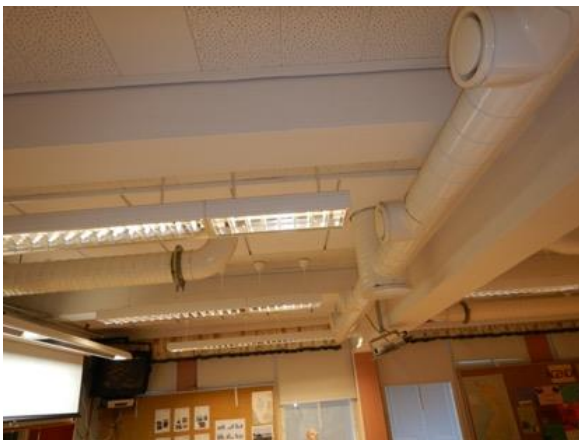
Pääte-elimet ovat tarkastetuina osin kunnossa. Pääte-elimet tulee tarkastaa, puhdistaa ja säätää kanava- puhdistuksen yhteydessä. Pääte-elimien laajamittaisen uusinnan ei arvioitu olevan tarpeen nykyisessä järjestelmässä.

Kuva 61
Yleiskuva ilmanvaihdon pääte-elimistä.
