**ALAHÄRMÄN KOULUKESKUS  
YLÄKOULU  
”OPINKARTANO”**

**Koulukuja 5, Härmä**

**KUNTOARVIO**

**29.12.2011**

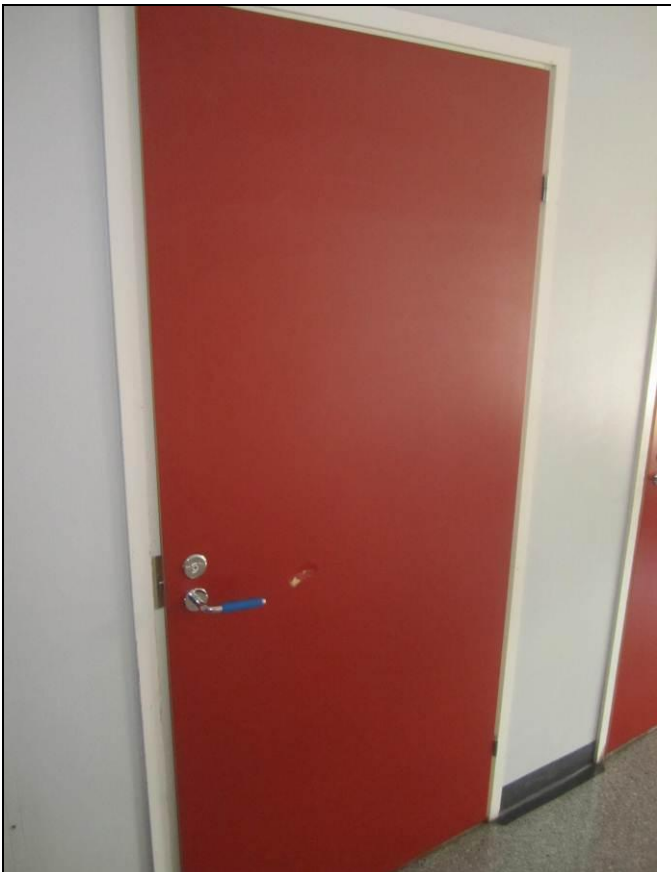
Sisätilojen väliovet ovat peruskorjauksen yhteydessä pääosin uusittuja ovia. Luokkahuonetilojen ovet ovat ääniluokiteltuja laminaattipintaisia ovia. Kokonaisuutena uusitut ovet ovat hyvässä kunnossa (RAK-kuva 23 ).

RAK-kuva 23 Yleiskuva sisävälivoesta

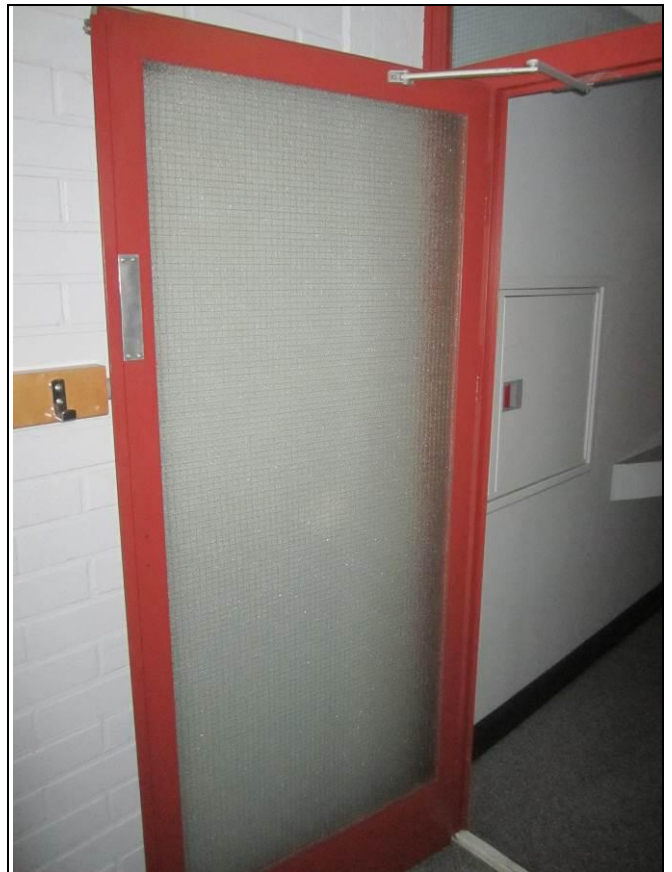
Osastoivat käytävien ovet ovat osin lasiaukollisia, alumiiniprofiilirakenteisia ovia. Ovet ovat hyvässä kunnossa (RAK-kuva 24).

RAK-kuva 24 Yleiskuva osastoivasta käytävä-  
ovesta

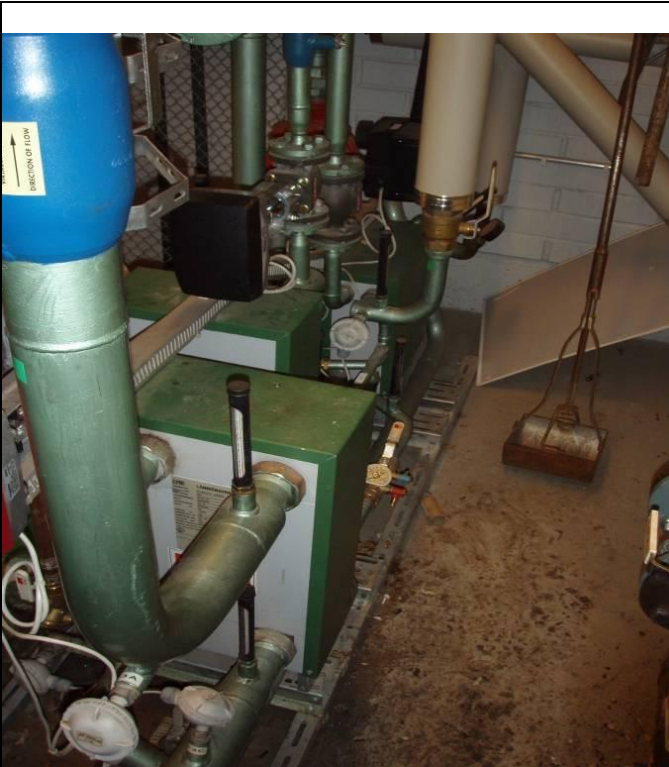
Lämmönsiirtimet sijaitsevat rakennuksen kulmalla olevassa lämmönjakohuoneessa (LVI-kuva 1). Siirripaketissa on lämpöjohtoverkoston, ilmanvaihtoverkoston ja käyttövesiverkoston lämmönsiirtimet. Lämmönsiirtimet ovat juotettuja levylämmönsiirtimiä ja vuodelta 1999. Siirtimien tehot ovat seuraavat: lämpöjohtoverkoston siirrin 170 kW, ilmanvaihtoverkoston siirrin 240 kW ja käyttövesiverkoston siirrin 240 kW.

LVI- kuva 1. Yleiskuva lämmöntuotantolaitteista.

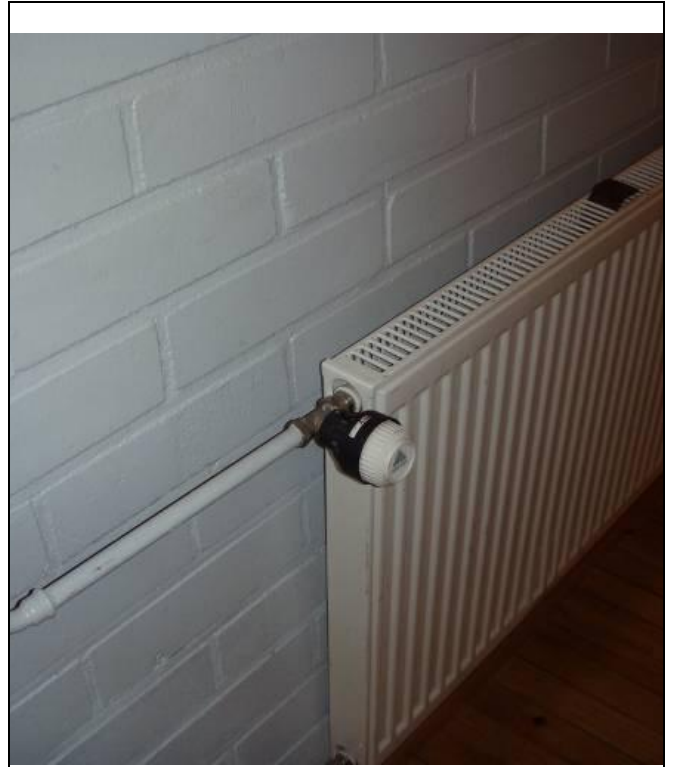
Lämpöpatterit on varustettu kuntoarviotarkastuksen perusteella pattereiden ikäisillä termostaattisilla patteriventtiileillä (LVI-kuva 2). Patteriventtiilit ovat teknisen ikänsä ja silmämääräisen arvion perusteella tyydyttävässä kunnossa. Patteriventtiileiden uusintaan tulee varautua tarkastelujakson alkuosalla. Samassa yhteydessä verkostolle tulee tehdä perussäätö.

LVI- kuva 2. Yleiskuva patteriventtiilistä ja lämpöpatterista.

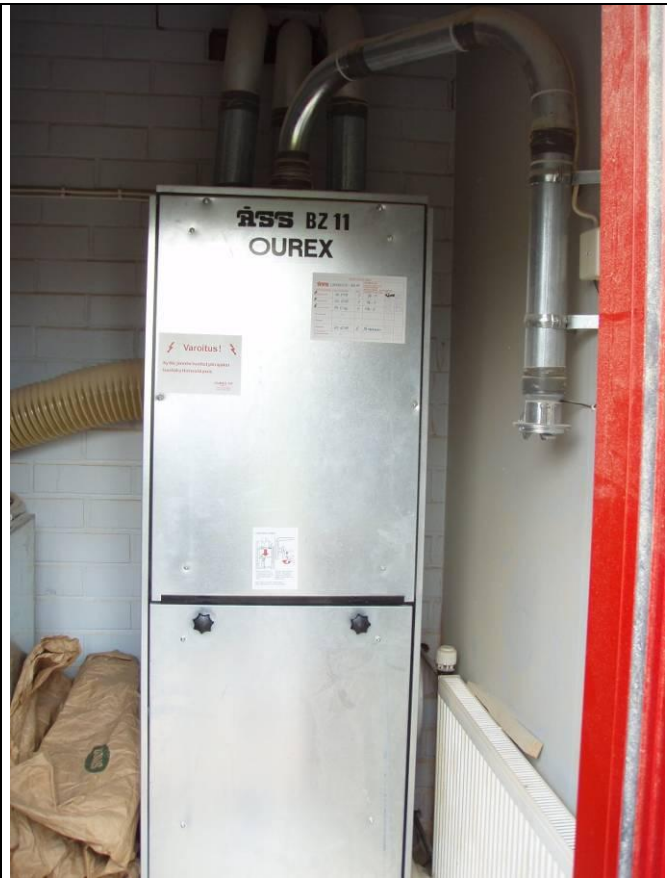
Teknisen työn luokkaa palvelee saneerauksessa uusittu purunpoistojärjestelmä (LVI-kuva 13). Järjestelmä sisältää imupisteet, putkiston, imurit ja keräyssäiliön. Sulkupellit ovat sähkötoimisia. Järjestelmän arvioitiin olevan hyvässä kunnossa eikä sen uusinnalle arvioitu olevan tarvetta tarkastelujakson aikana.

LVI- kuva 13. Yleiskuva purunpoistoimurista.

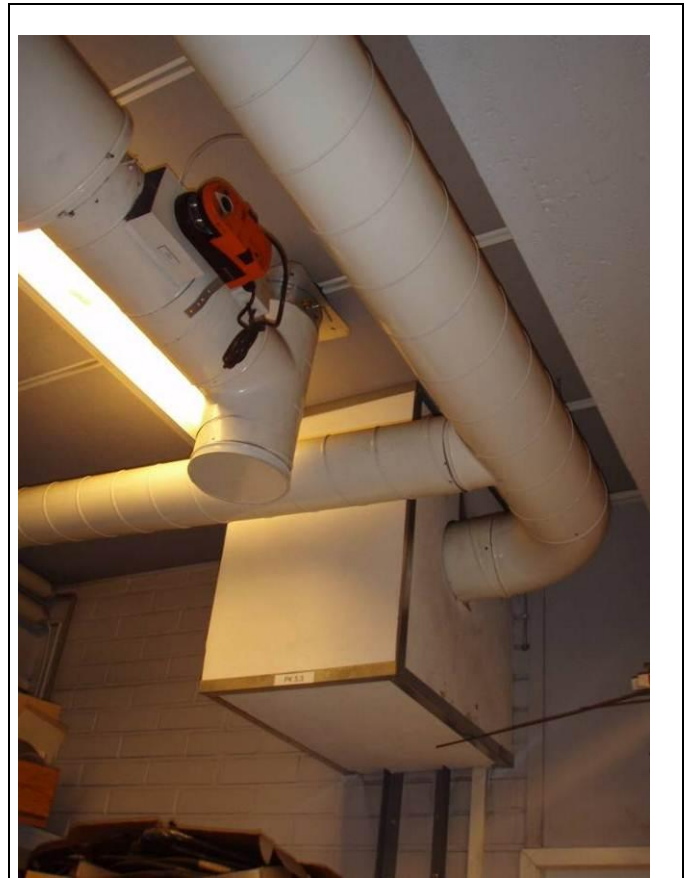
Teknisen työn luokkaa palvelevat lisäksi erillispoistot (LVI-kuva 14). Erillispoistot palvelevat hitsauspisteitä ja maalaus pistettä (koneet PK5.2 ja PK5.3). Järjestelmät ovat ulkoisen tarkastuksen perusteella melko hyväkuntoisia eikä niiden kokonaisvaltaiseen uusintaan arvioitu olevan tarvetta tarkastelujakson aikana.

LVI- kuva 14. Yleiskuva teknisen työn kohdepoistokoneesta.

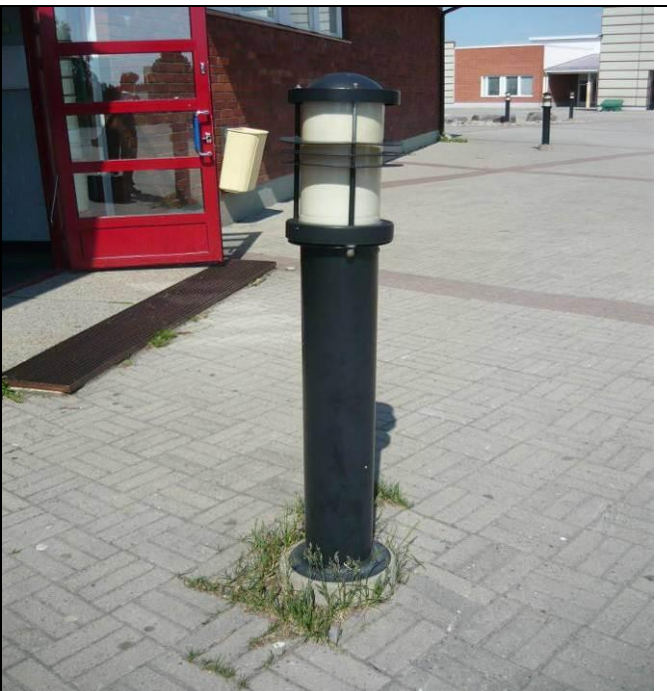
Ulkoalueelle on asennettu pylväsvalaisimia ja pollarivalaisimia, joiden valonlähteenä on HQL-lamput (S-kuva 1). Sisäänkäyntikaatoksiin on asennettu valaisimia, joiden valonlähteenä on HQL-lamput (S-kuva 2). Rakennuksen ulkovalaistusta ohjataan VAK:sta aikaohjelmalla ja hämäräkytkimellä. Ulkovalaistus on tyydyttävässä kunnossa.

S- kuva 1. Yleiskuva pollarivalaisimesta.

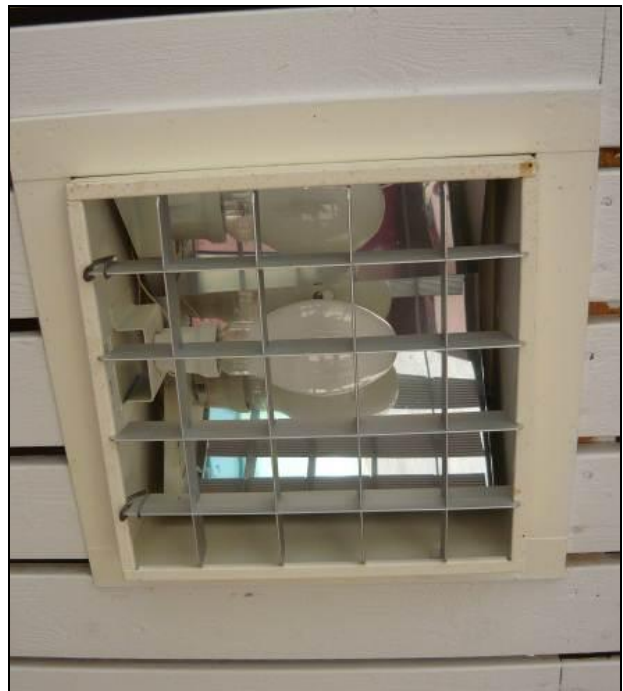
S- kuva 2. Yleiskuva sisäänkäynnin valaisimesta.

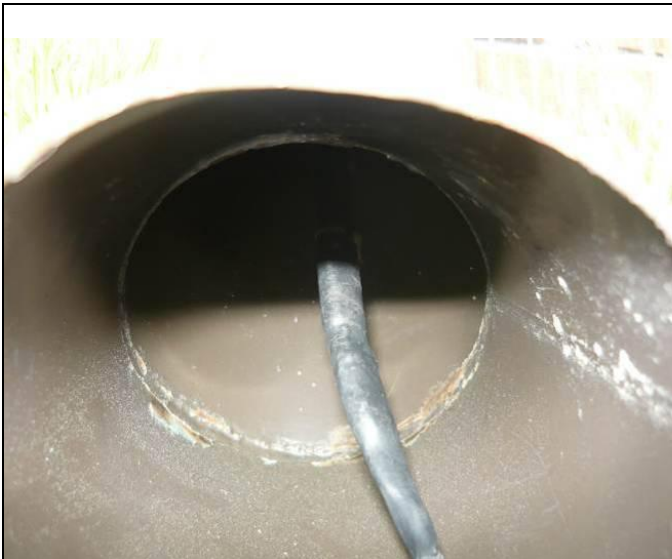
Kiinteistön katolla ja eteläseinällä on sulanapitokaapeleilla varustetut sadevesikourut ja syöksytorvet (S-kuva 3). Syöksytorvien sulanapitokaapeleiden teho ei riitä pitämään syöksytorvia sulana, vaan ajoittain ne jäätyvät.

S- kuva 3. Yleiskuva syöksytorven sulanapitokaapelista.

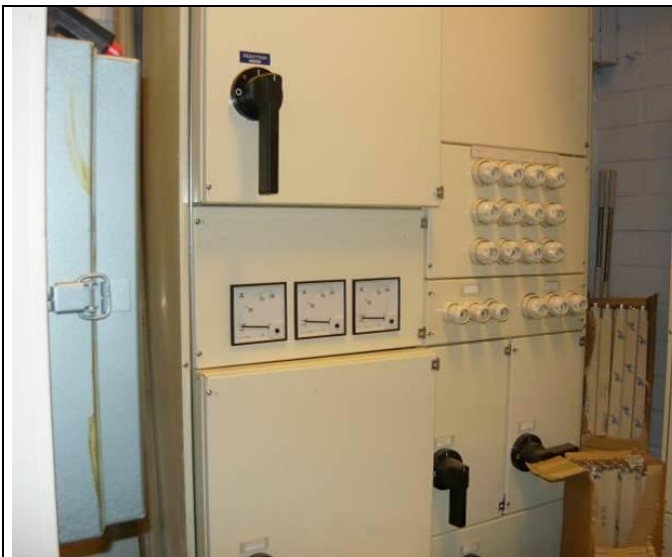
Sähkön pääjakelujärjestelmän käyttökelpoisuus nykyisiin vaatimuksiin nähden on hyvällä tasolla. Järjestelmän pääkeskus on pääkeskuskomeroon asennettu 400A tulppavaroke- / kahvavarokekeskus (S-kuva 5).

S- kuva 5. Yleiskuva pääkeskuksesta.

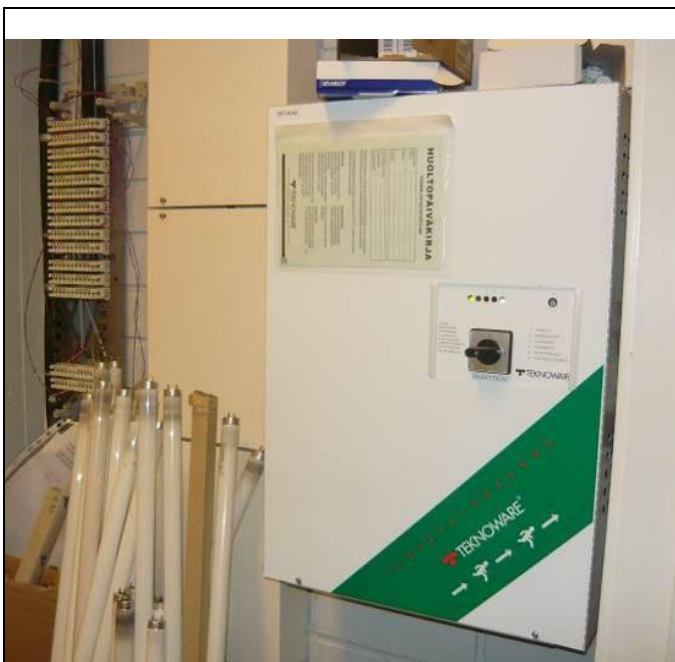
Kiinteistön turvavalaistusjärjestelmä on uusittu saneerauksessa. Turvavalaistuskeskus sijaitsee samassa tilassa pääkeskuksen kanssa. Keskus on varustettu 38 Ah huoltovapaalla akustolla (S-kuva 13). Poistumistie- ja turvavalaisimet ovat pienoisoistelampupuvalaisimia. Liikuntasalin poistumistievalaisimet on varustettu pallosuojilla (S-kuva 14). Osa poistumistievalaisimista on pimeitä.

S-kuva 13. Yleiskuva turvavalaistuskeskuksesta.

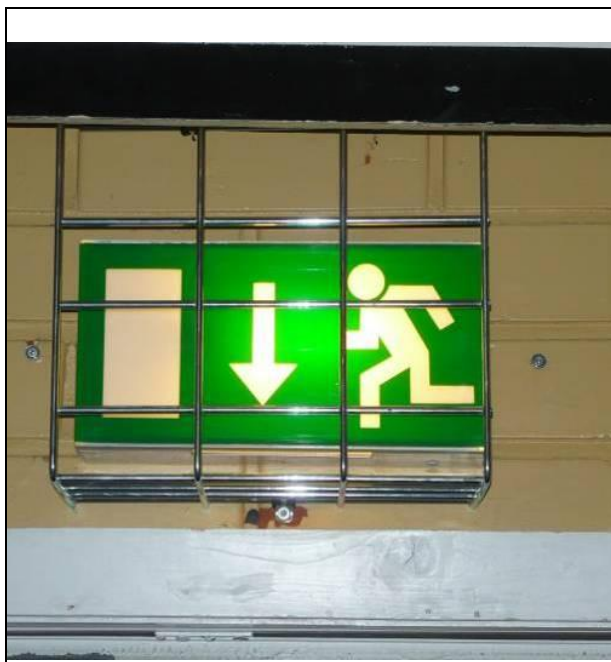
S-kuva 14. Yleiskuva poistumistievalaisimesta.

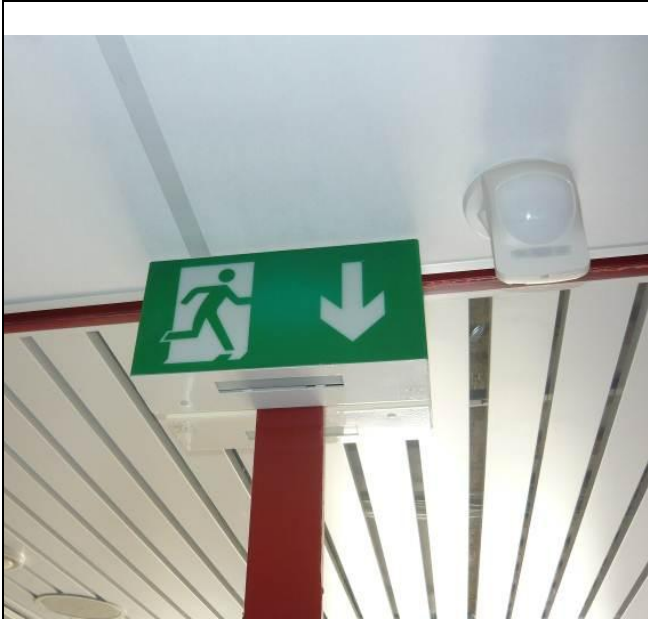
Rakennuksen valvomossa on koko koulukeskuksen murtohälytys- ja kulunvalvontajärjestelmän keskus, josta hälytykset ja ohjaukset voidaan siirtää GSM-modeemin välityksellä. Ala-aste on liitetty rakennuksen murto- ja kulunvalvontajärjestelmään maakaapeleilla VMOHBU 10x2x0,5. Rakennuksen ulko-oville on asennettu moottorilukot ja pääsisäänkäyntien oville etälukijat. Rakennuksen sisätiloissa on liiketunnistimet (S-kuva 15). Laitteistoa ei kuntoarviossa selvitetty laajemmin, koska järjestelmä on käyttäjäkohtainen.

S- kuva 15. Yleiskuva murtohälytysjärjestelmän liiketunnistimesta.

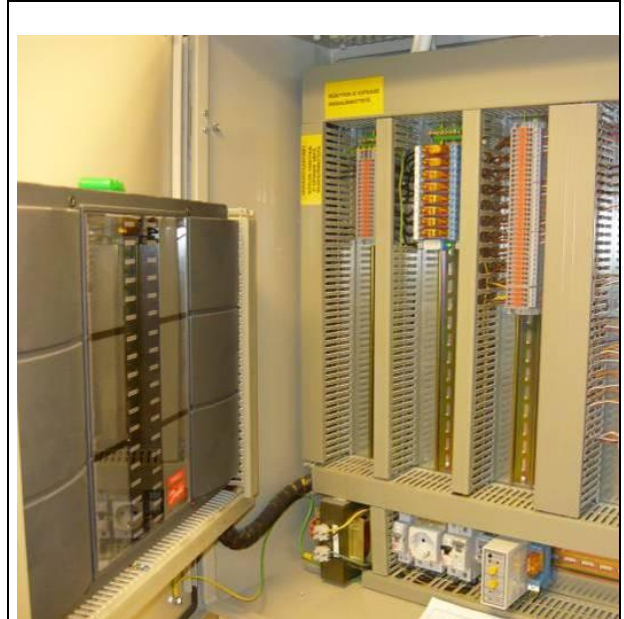
Rakennusautomaatiojärjestelmä on DDC- pohjainen akkuvarmennettu järjestelmä. Alakeskukset koostuvat prosessoriyksiköistä ja I/O moduuleista (S-kuva 16). Järjestelmän arvioitiin olevan tyydyttävässä kunnossa ja sille arvioitiin riittävän ylläpitousinnat tarkastelujakson aikana.

S- kuva 16. Yleiskuva rakennusautomaation alakeskuksesta.
