**ALAHÄRMÄN KOULUKESKUS
MUSIIKKIOPISTO
”SOITTOTUPA”**

Pirintie 3, Härmä

KUNTOARVIO

29.12.2011

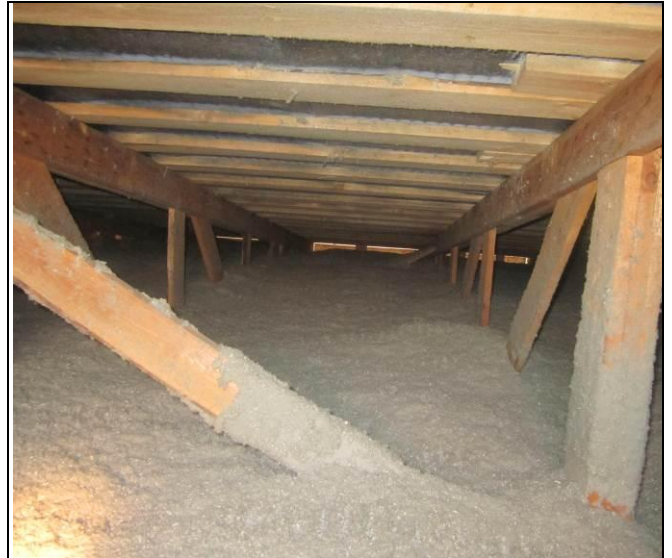
RAK-kuva
18

Rakennuksen kantavan yläpohjarakenteen muodostaa paikallavalmistetut puurakenteiset kattoristikot (RAK –kuva 18). Yläpohjan lämmöneristeenä on puhallusvillaa.

Yläpohjatilaa. Tilan puurakenteita ja lämmöneristyksiä

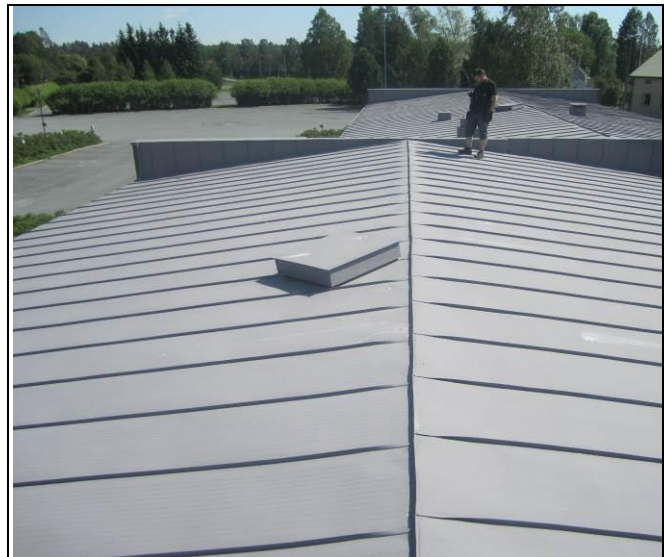
RAK-kuva
20

Yleiskuva vesikatolta

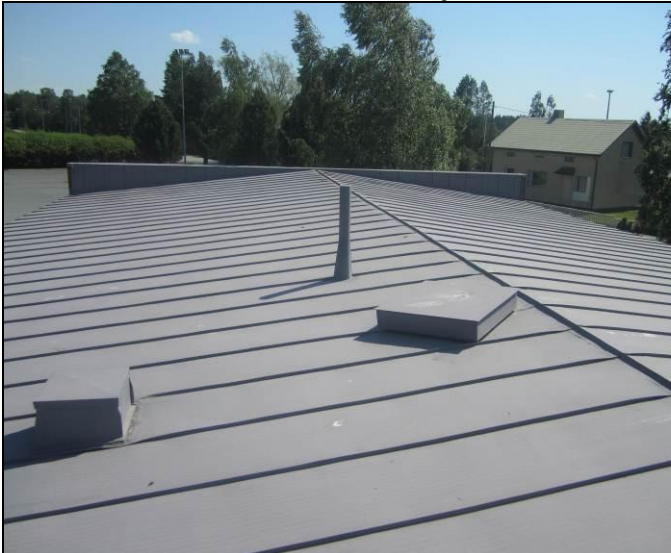
RAK-kuva 21 Yleiskuva vesikatolta

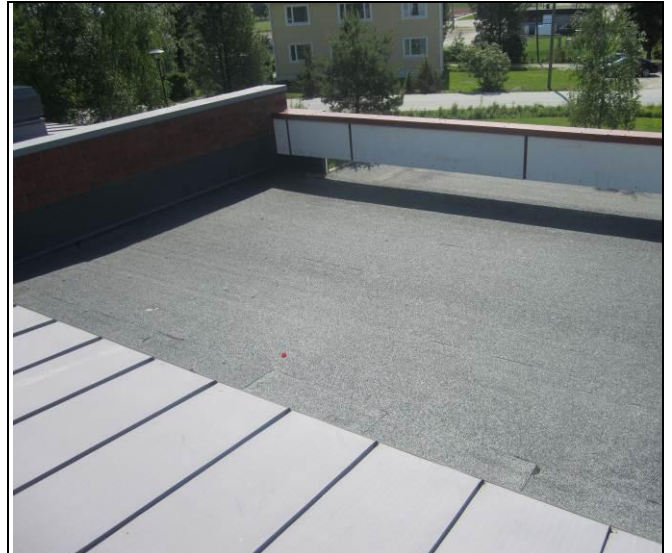
RAK-kuva 22 Eteläpuolen tuulikaappiosan bitumikermikatetta

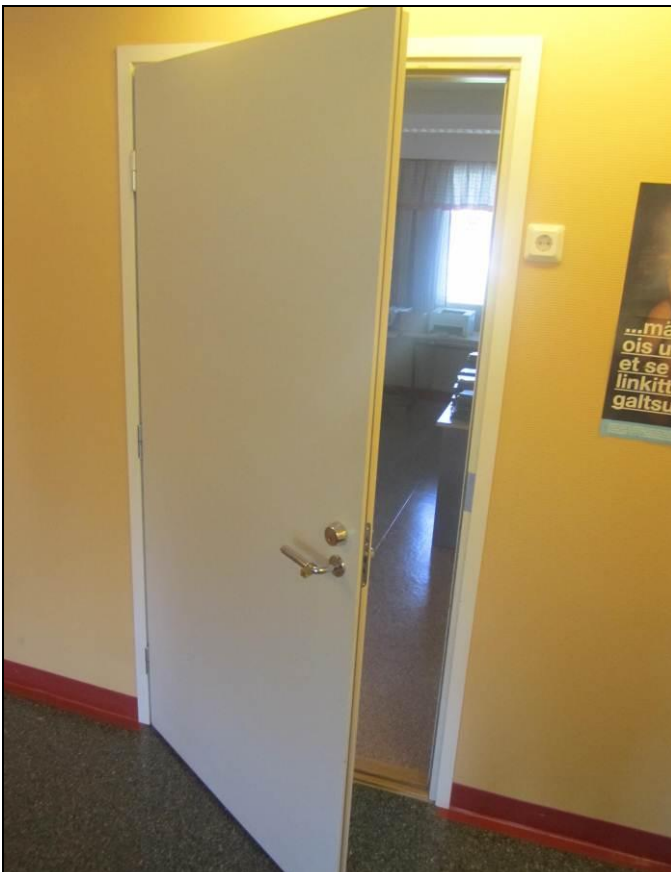
Sisätilojen väliovet ovat osin alkuperäisiä ja osin tilamuutostöiden yhteydessä v. 1998 uusittuja laakaovia (RAK-kuva 23)

RAK-kuva 23 Toimistohuoneen sisäväliovi.

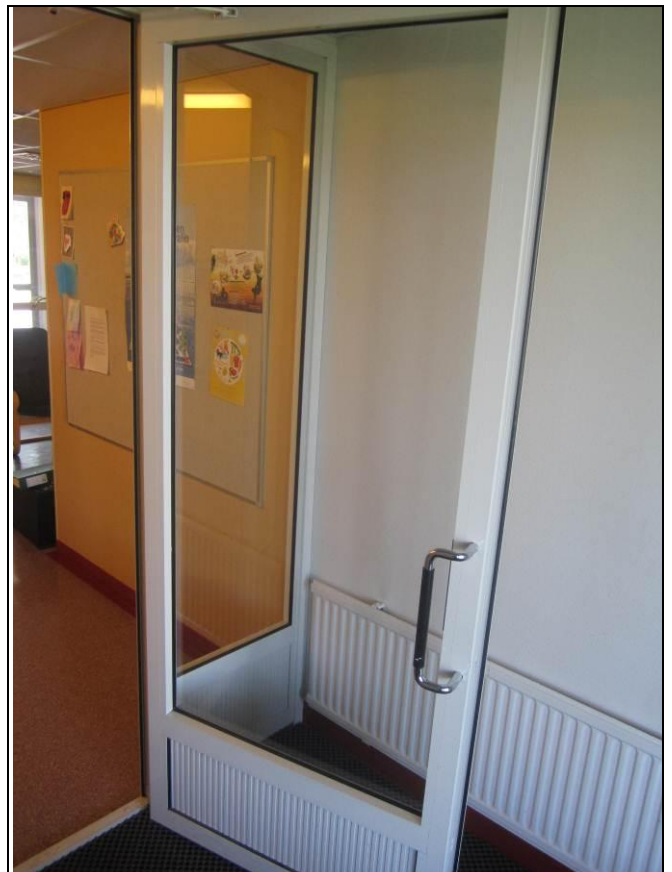
RAK-kuva 24 Tuulikaappiosan alumiiniprofiilirekanteinen sisäovi

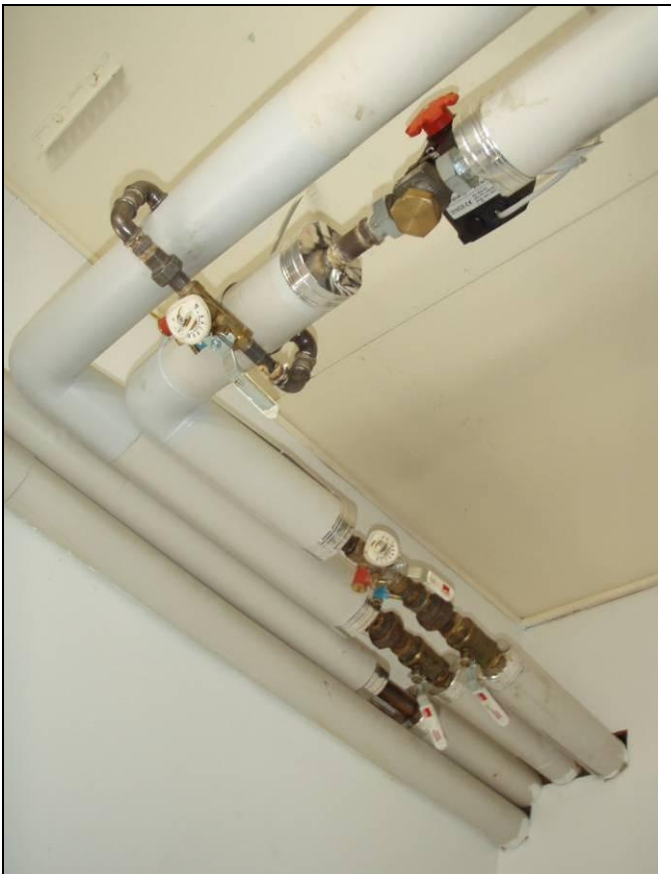
Runkolinjojen sulkuventtiilit ovat tarkastetuina osin saneerauksessa uusittuja pallotukkaventtiileitä (LVI-kuva 3). Verkostossa on vanhoja ilmakelloja.

LVI- kuva 3. Yleiskuva lämpöverkoston linjaventtiileistä.

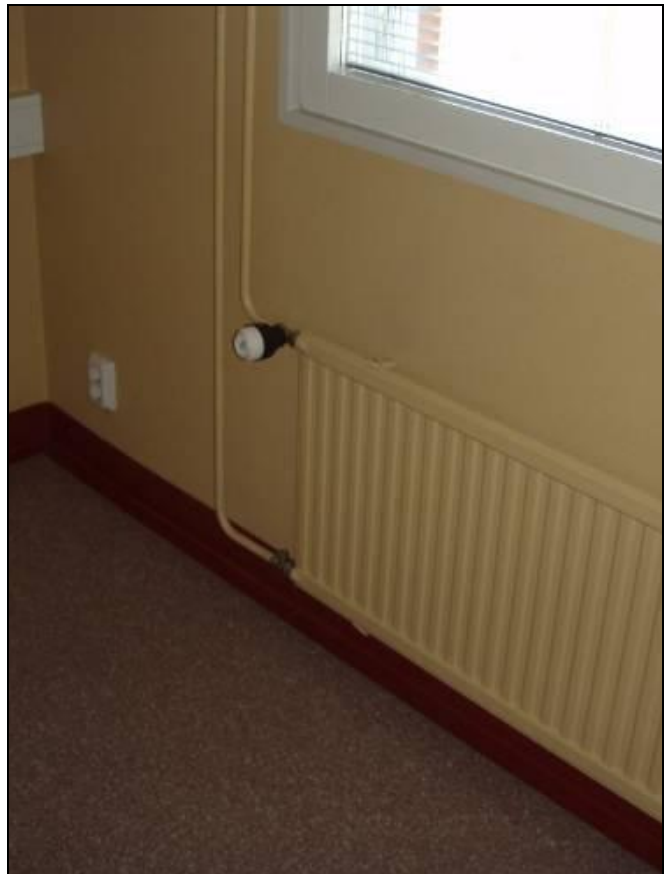
Lämpöpatterit on varustettu kuntoarviotarkastuksen perusteella pääasiassa vuoden 1998 saneerauksessa asennetuilla termostaattisilla patteriventtiileillä (LVI-kuva 4). Patteriventtiileiden kunto on teknisen käyttöiän perusteella korkeintaan tyydyttävää tasoa ja niiden uusintaan tulee varautua tarkastelujakson alkuosalla. Samassa yhteydessä verkostolle tulee tehdä perussäätö.

LVI- kuva 4. Yleiskuva lämpöpatterista ja patteriventtiilistä

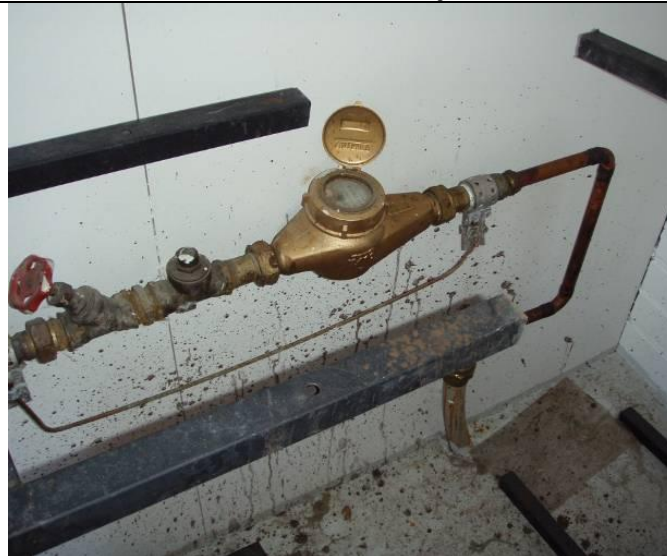
Kiinteistö on liitetty kaupungin vesi- ja viemäriverkoston. Jätevesiviemärin liitos tapahtuu suunnitelmien mukaan Pirintien lähellä ja sadevesiviemärit purkavat piha-alueella olevaan vanhaan sadevesiviemäriverkoston. Lämmin käyttövesi tuotetaan lämmönsiirtimellä. Vesimittari ja pääsulkuventtiilit sijaitsevat lämmönjakohuoneessa (LVI-kuva 5).

LVI- kuva 5. Yleiskuva vesimittarista ja pääsulkuventtiileistä

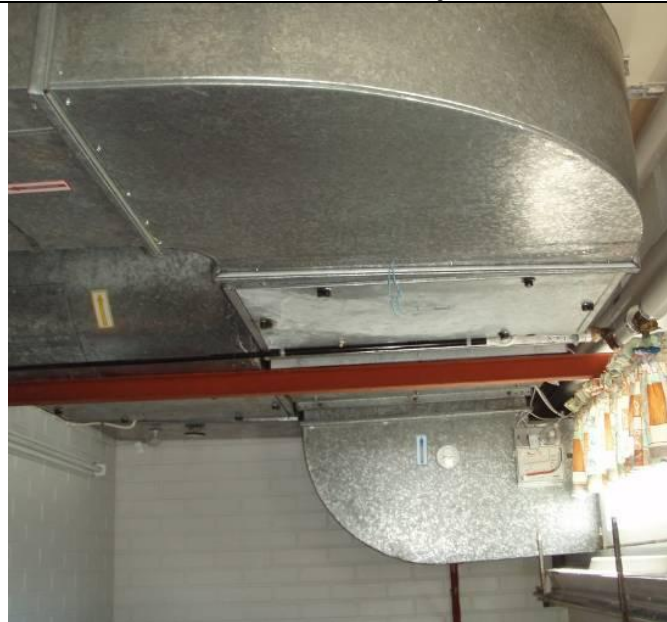
Varastotilaan on sijoitettu rakennuksen tulo- ja poistoilmakoneet (LVI-kuva 9) TK1 ja PK1. Tulo- ja poistoilmakonepaketit ovat alkuperäisiä tehdasvalmisteisia pakettikoneita. TK1 konepaketti on varustettu sulkupelleillä, suodatusyksiköillä, vesilämmityspatterilla ja puhaltimella. Poistoilmakone on varustettu puhaltimella ja suunnitelmien mukaan sulkupellillä.

LVI- kuva 9. Yleiskuva tulo- ja poistoilmakoneesta.

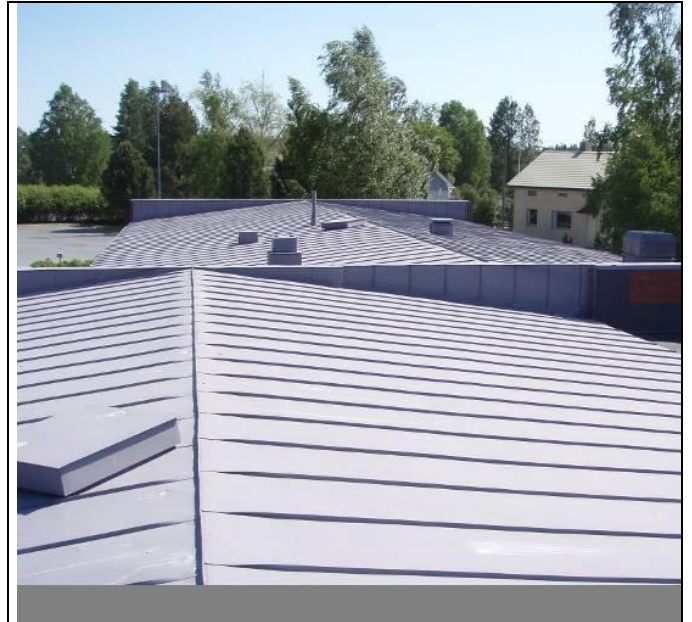
Vesikatolla on maalauskaappia palveleva huippuimuri (LVI-kuva 10), joka on asennettu saneerauksen yhteydessä. Kone on teknisen ikänsä perusteella tyydyttävässä kunnossa eikä sen uusintaan arvioida olevan tarvetta tarkastelujakson aikana. Kone tulee tarkastaa ja huoltaa säännöllisesti normaalin huoltotoiminnan puitteissa.

LVI- kuva 10. Yleiskuva vesikatolla olevista laitteista.

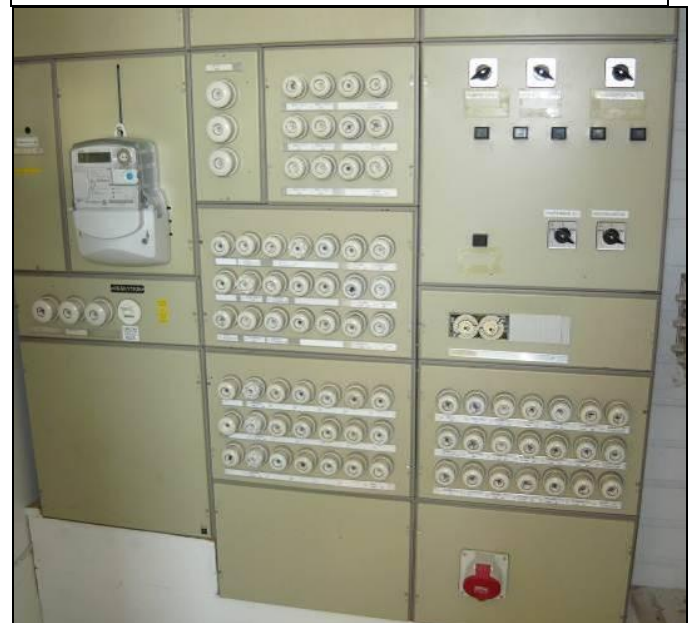
Sähkön pääjakelujärjestelmän käyttökelpoisuus nykyisiin vaatimuksiin nähden on tyydyttävällä tasolla. Järjestelmän pääkeskus on tekniseen tilaan asennettu 63A tulppavarokekeskus (S-kuva 4). Pääkeskuksessa ei ole vikavirtasuojakytkimiä. Pääkeskuksessa on rikkoontunut varokekansi, joka tulee vaihtaa ehjään (S-kuva 5).

S-kuva 4. Yleiskuva pääkeskuksesta.

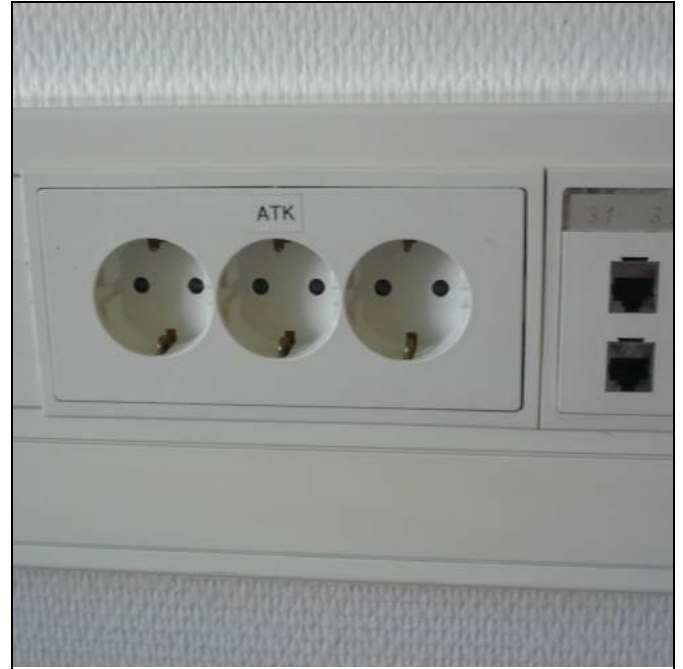
Tekstiilityö- ja musiikkiopetustiloihin on asennettu muoviset valkoiset johtokanavat (S-kuva 6). Johtokanavat ovat hyvässä kunnossa.

S-kuva 6. Yleiskuva johtokanavasta.

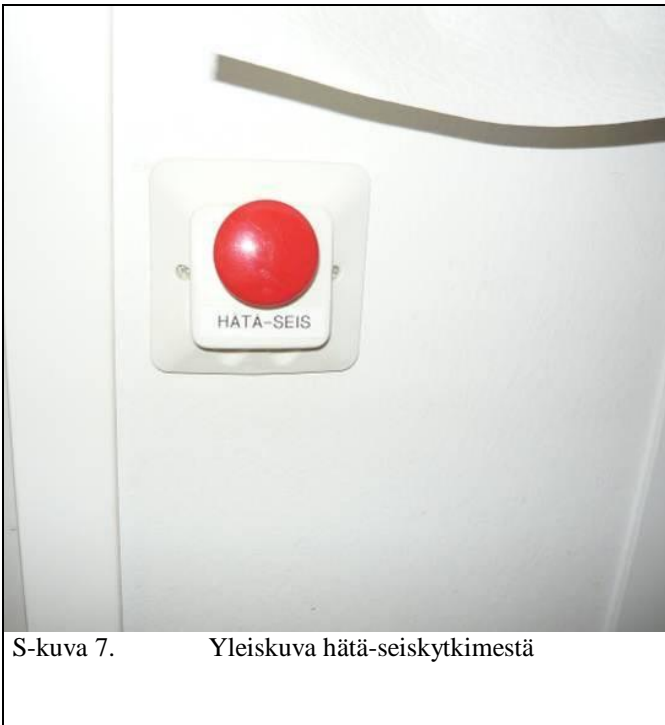
Valaistusryhmäjohdot ovat MMJ- ja ML- tyyppisiä kaapeleita ja johtimia. Valaistusryhmäjohdot ovat hyvässä kunnossa. Teknisen työn ja tekstiilityön opetustiloissa on pistorasiaryhmiin asennetut hätä-seiskeytkimet, joiden toiminta tulee tarkastaa säännöllisesti (S-kuva 7).

S-kuva 7. Yleiskuva hätä-seiskytkimestä

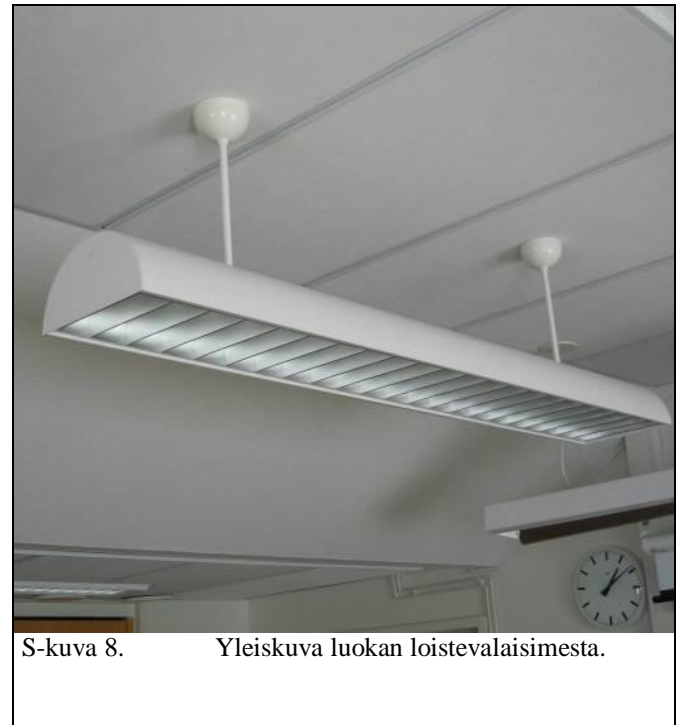
Musiikkiopetustiloissa on ripustusputkilla alas lasketut loistelamppuvalaisimet ja taululle suunnatut valaisimet (S-kuva 8). Teknisen työn opetustiloissa on valaisinripustuskoon asennetut koteloidut loistelamppuvalaisimet (S-kuva 9). Opetustilojen valaistusvoimakkuus on 750-900 lx. Wc-tiloissa on peilin yläpuolella loistelamppuvalaisin. Tuulikaapeissa ja aulatiloissa on loistelamppuvalaisimet, valaistusvoimakkuus on 350-500 lx. Osa valaisimien kuvuista on irronnut (S-kuva 10). Valaistusta ohjataan tilakohtaisesti ko. alu-

S-kuva 8. Yleiskuva luokan loistevalaisimesta.

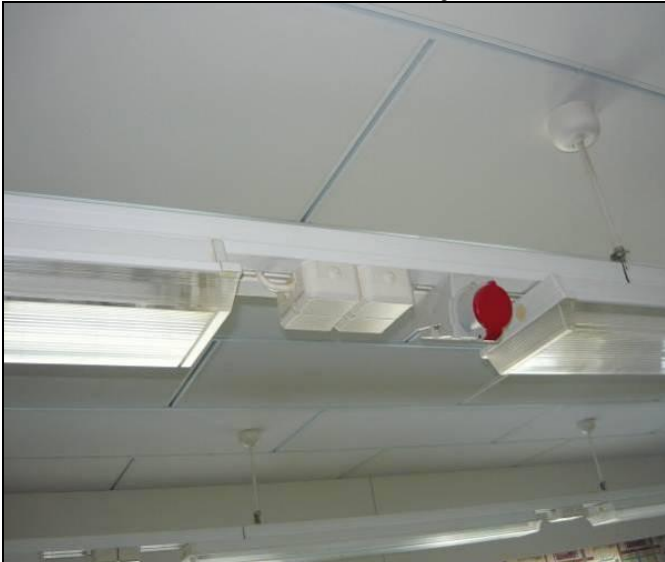
S-kuva 9. Yleiskuva teknisen työn opetustilan valaisimista.
