**ALAHÄRMÄN KOULUKESKUS
ALA-ASTE
”ANTINLINNA”**

Koulukuja 2, Härmä

KUNTOARVIO

29.12.2011

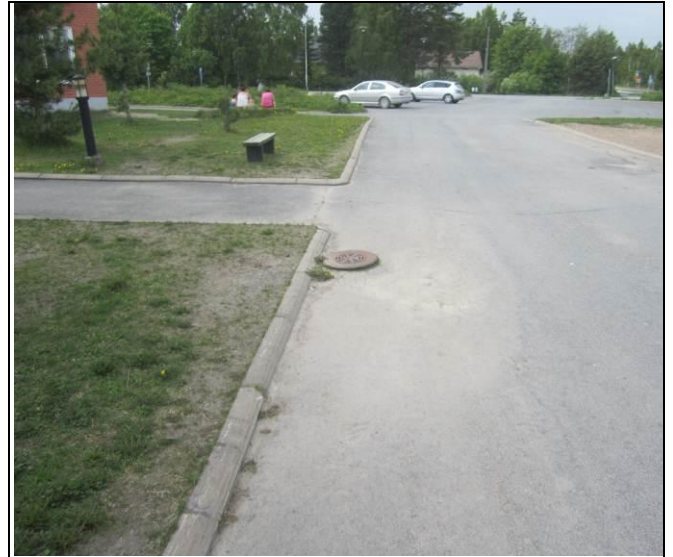
RAK-kuva 2 Asfaloitua kulkuväylää. Sadevesikaivo on osin ympäristöään korkeammalla

- Yksittäisten sidekiveysvaurioalueiden kunnostus, sadevesikaivojen ympäristöjen kunnostus vuoden kuluessa

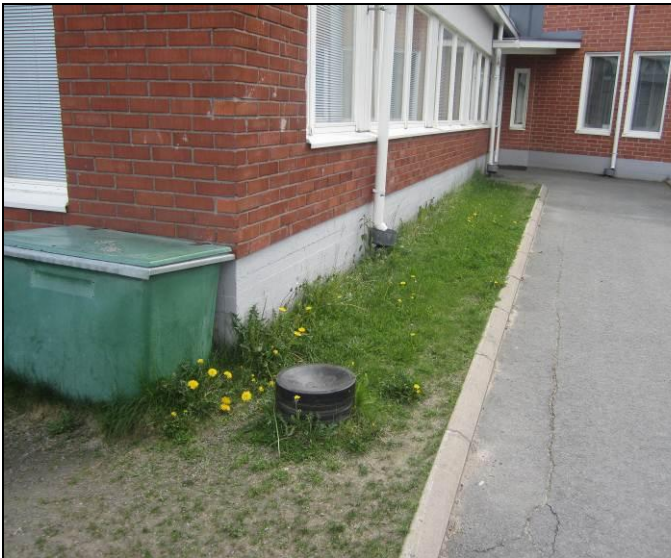
RAK-kuva 9 Salaojan tarkastuskaivo rakennuksen kulmalla

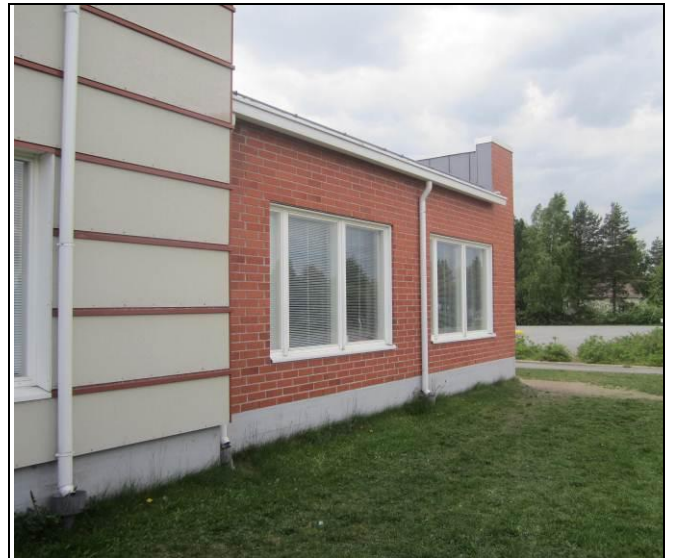
Katolta tulevat sadevedet johdatetaan sadevesikourujen ja syöksytorvien avulla syöksytorvien alla oleviin rännikaivoihin (RAK-kuva 10).

RAK-kuva 10 Kattovesien poistot alla oleviin sadevesisuppiloihin / sadevesijärjestelmään

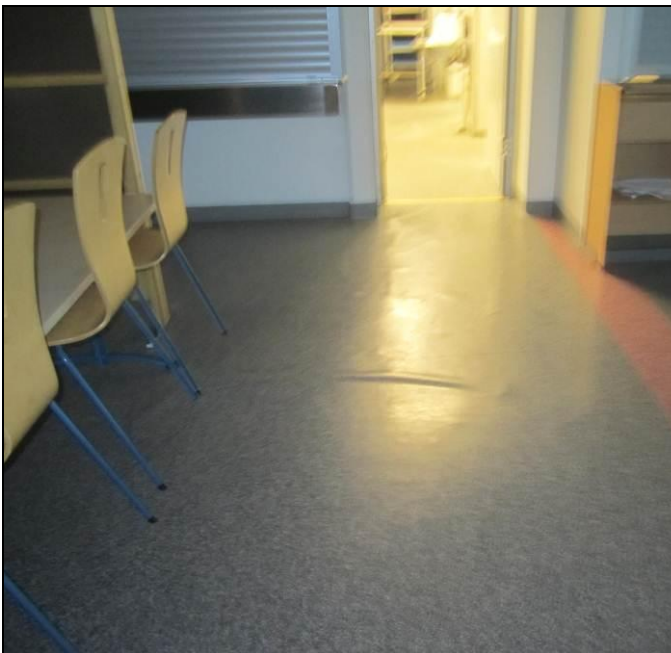
RAK-kuva 11 Ruokasalin lattiapinnoite kupruilee

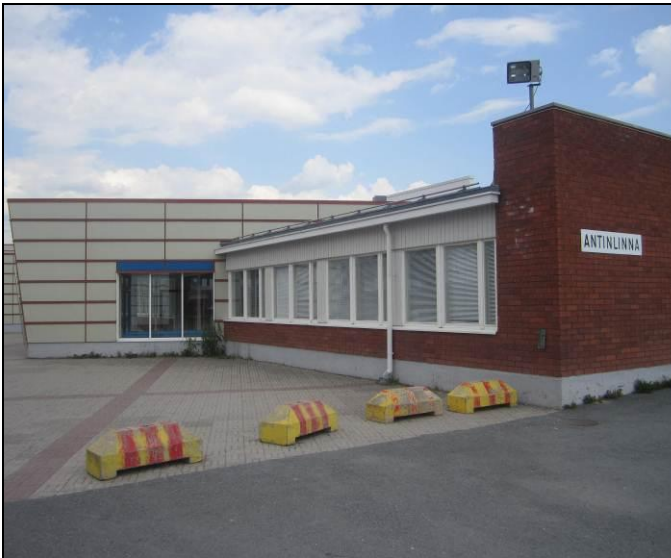
RAK-kuva 13 Julkisivuja. Tiiliverhousta, puuverhouksia ja levyverhouksia

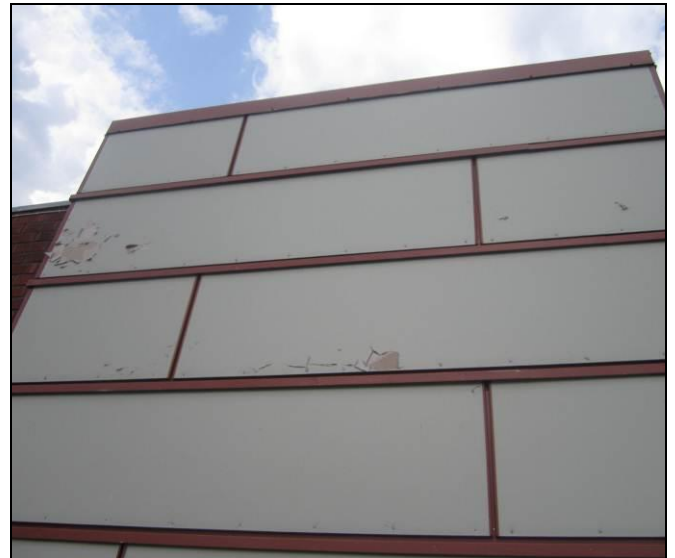
RAK-kuva 14 Levyverhousten osalla esiintyy maalauspinnoitteiden hilseilyä

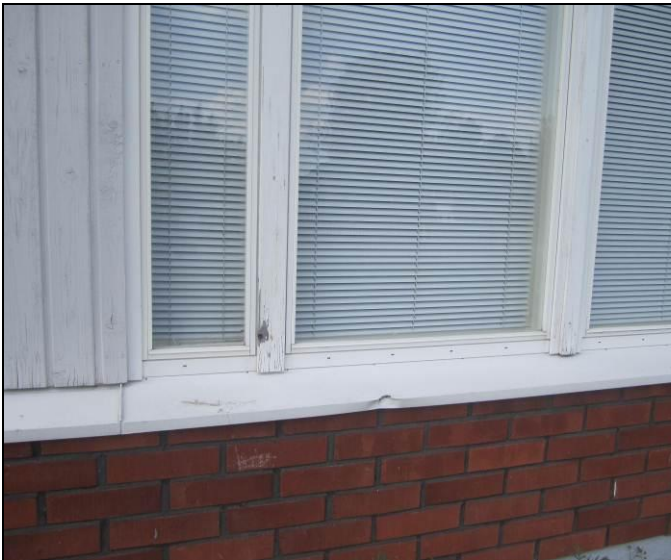
RAK-kuva 17 Ikkunarakenteita. Puuosien maalauspinnat hilseilevät. Vesipellityksissä on yksittäisiä mekaanisia kolhuja

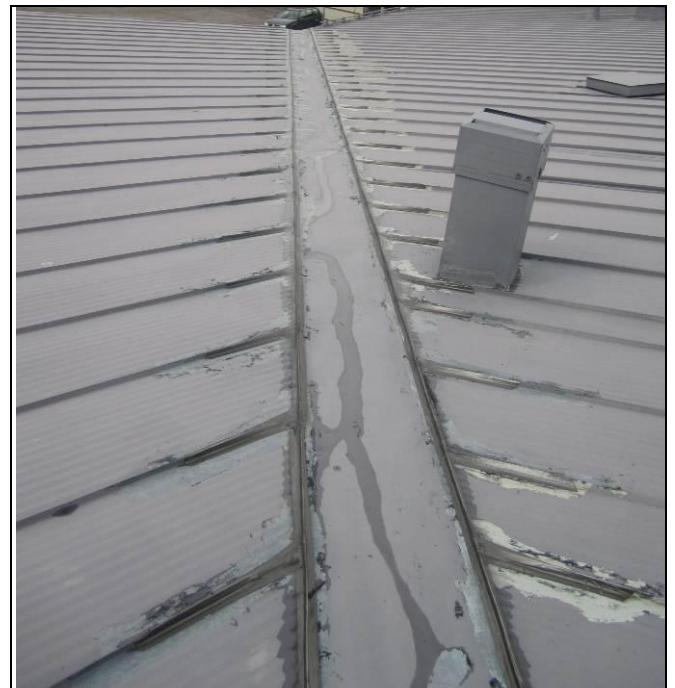
RAK-kuva 28 Yleiskuva pitkän jiirin alueelta. Jii-
rinpohjalla peltien saumoja on tii-
vistetty teippauksin ja massauksin.

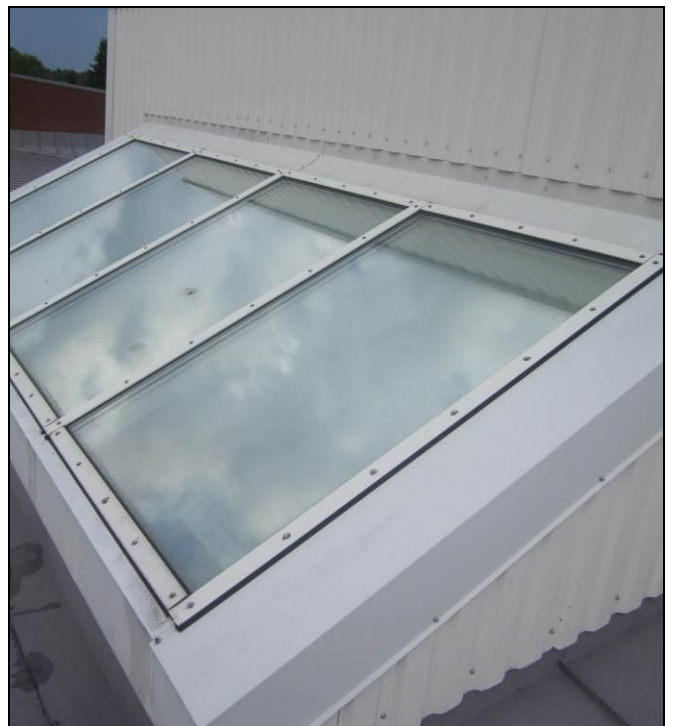
Vesikattolappeella osan A2 alueella sijaitsee lämpölasielementillisiä kattoikkunoita. Ikkunat ovat peruskorjauksen yhteydessä v 1997-1998 rakennettuja ikkunoita (RAK-kuva 32). Ikkunat ovat tyydyttävässä kunnossa. Ikkunoiden kohdilla on yksittäisiä vesiva-lumajälkiä.

RAK-kuva 32 Yleiskuva kattoikkunoista

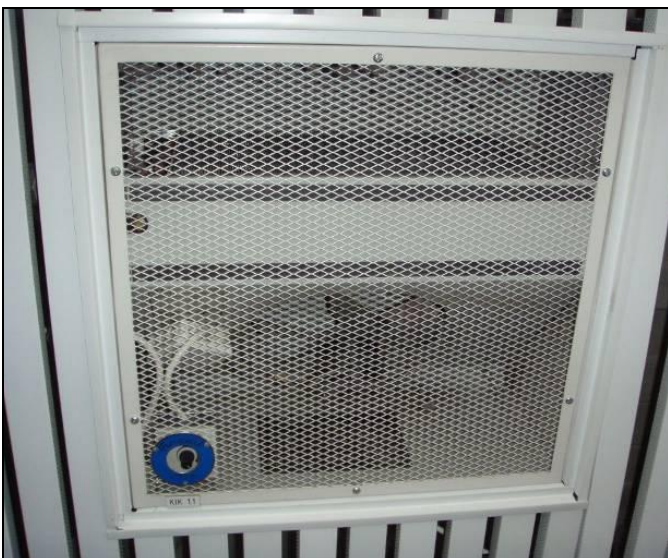
Tuulikaapeissa on olevat kiertoilmapuhallinpatterit ovat tarkastetuin osin saneerauksessa uusittuja (LVI-kuva 3). Kojeet ovat silmämääräisen tarkastuksen perusteella kunnossa. Tuulikaappikojeet tulee tarkastaa ja peruskunnostaa tarkastelujakson lopussa. Toimenpiteessä tulee uusia säätölaitteet tarpeen mukaan ja huoltaa kojeet. Tuulikaappikojeiden kokonaisvaltaisen uusinnan ei arvioitu olevan tarpeen seuraavan 10 vuoden aikana.

LVI- kuva 3. Yleiskuva tuulikaappikojeesta.

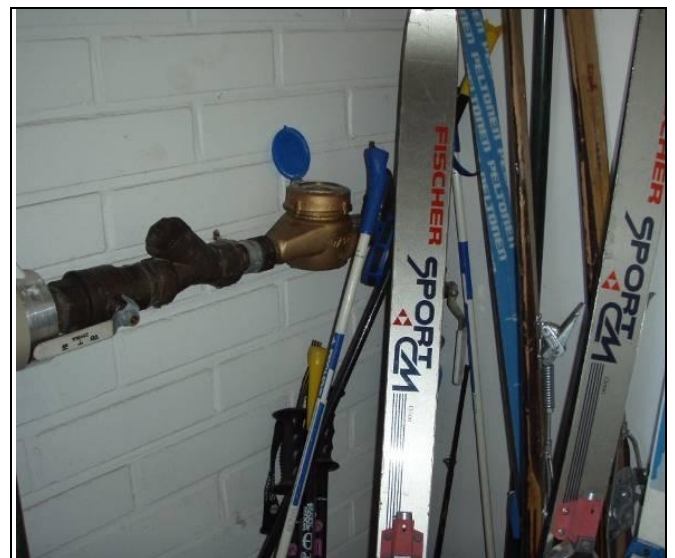
Kiinteistö on liitetty kaupungin vesi- ja viemäriverkostoon. Jätevesiviemärin ja sadevesiviemäreiden liitoskohta ei selvinnyt asiakirjapuuotteiden vuoksi. Lämmin käyttövesi tuotetaan lämmönsiirtimellä. Vesimittari ja pääsulkuventtiilit sijaitsevat lämmönjakohuoneessa (LVI-kuva 4).

LVI- kuva 4. Yleiskuva vesimittarista ja pääsulkuventtiileistä.

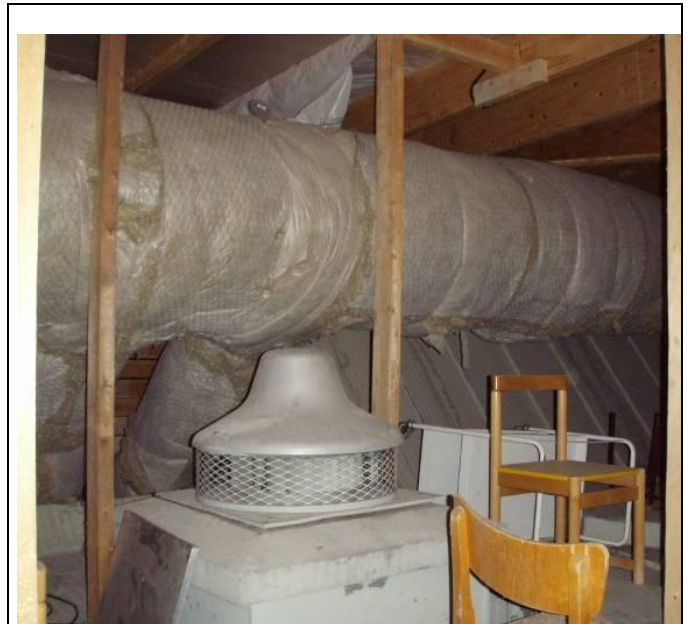
Ilmanvaihtokanavat ovat pääosin saneerauksessa uusittuja ja kuumasinkitystä teräslevystä valmistettuja tehdasvalmisteisia kierresaumakanavia ja suorakaidekanavia. Runkolinjat on asennettu yläjakoisena alakattojen yläpuolelle piiloon sekä yläpohjaan näkyville (LVI-kuva 12). Ilmanvaihtokanavat ovat teknisen ikänsä ja tehtyjen havaintojen perusteella hyvässä kunnossa eikä niiden kokonaisvaltaiseen uusintaan arvioitu olevan tarvetta tarkastelujakson aikana. Kanavissa on säätöpeltejä, palopeltejä ja äänenvaimentimia, jotka ovat saneerauksessa asennettuja.

LVI-kuva 12. Yleiskuva yläpohjan kanava-asennuksista.

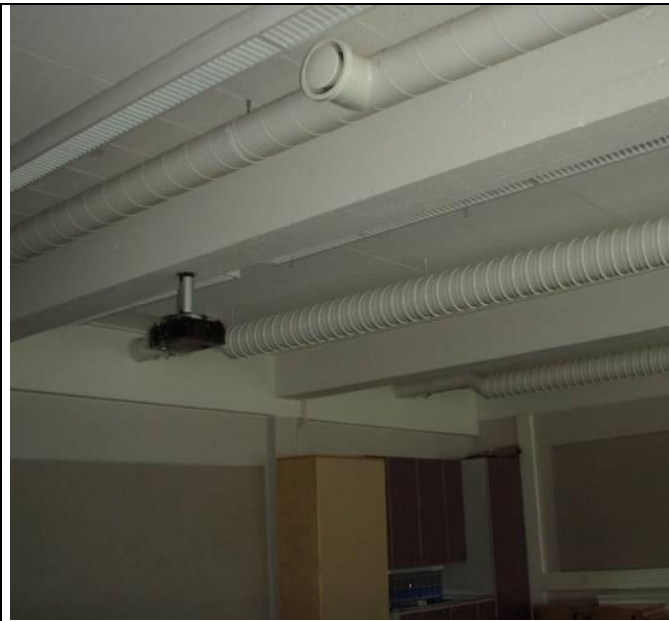
Pääte-elimet (LVI-kuva 13) ovat saneerauksen yhteydessä asennettuja. Tuloilmaelimet ovat mm. seinälle ja kattoon asennettuja tuloilmahajottajia, reikäkanavaa ja piennopeuslaitteita (keittiö). Poistoilmaventtiilit ovat kartiomallisia lautasventtiileitä ja säleikköjä. Keittiössä on poistoilmahuuvut.

LVI-kuva 13. Yleiskuva luokkatilan päätte-elimistä.

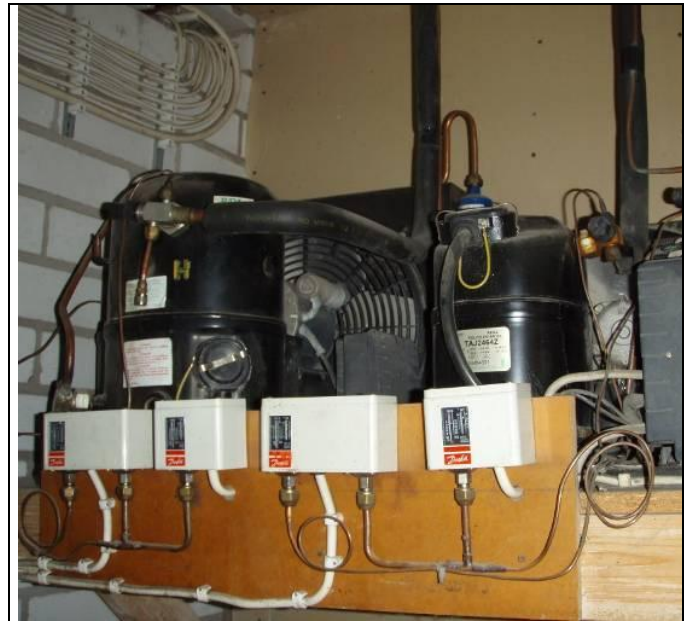
LVI-kuva 14. Yleiskuva keittiön kylmälaitteista.

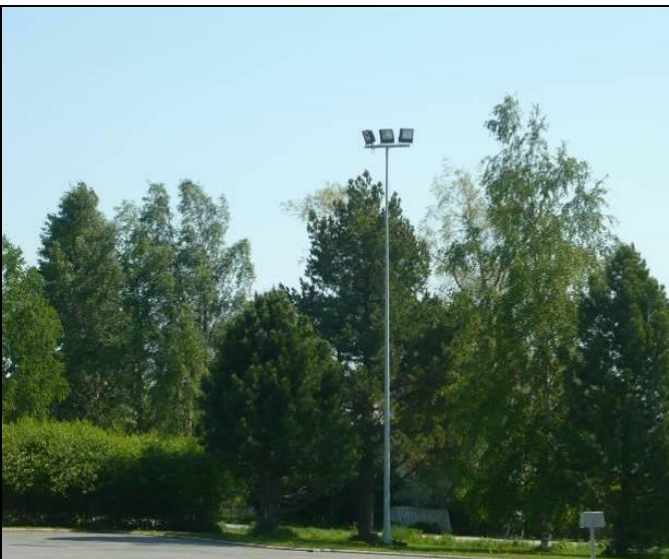
S-kuva 1. Yleiskuva linja-autojen kääntöpaikan pylväsvalaisimesta.

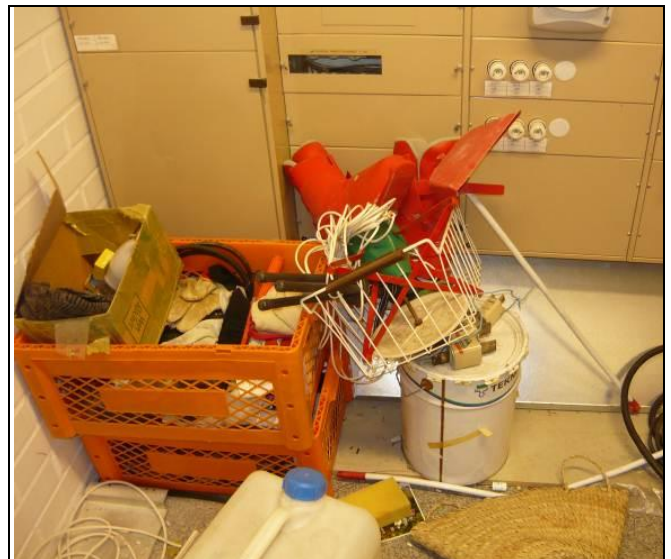
S-kuva 2. Yleiskuva pääkeskushuoneesta.

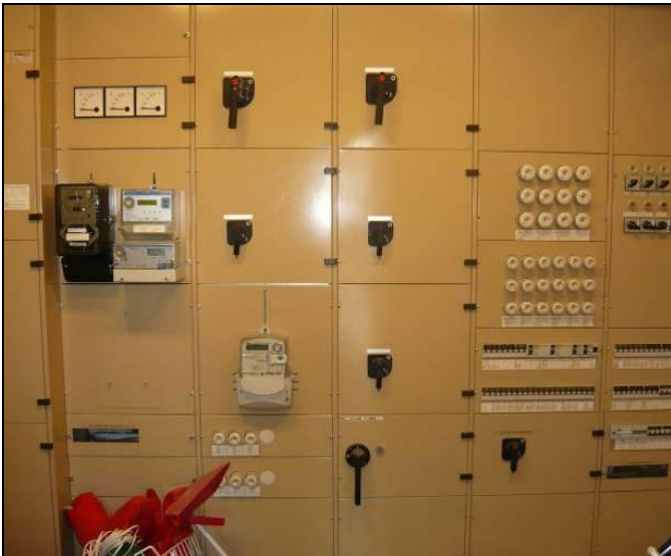
S- kuva 3. Yleiskuva sähköpääkeskuksesta.

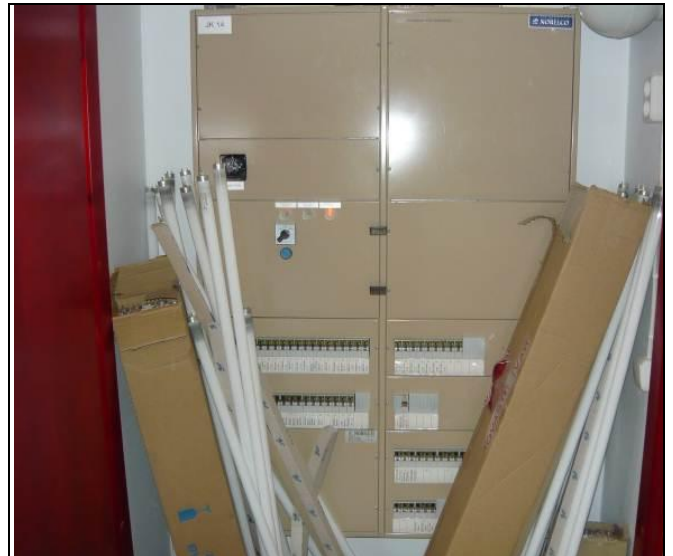
S- kuva 4. Yleiskuva jakokeskuksesta.

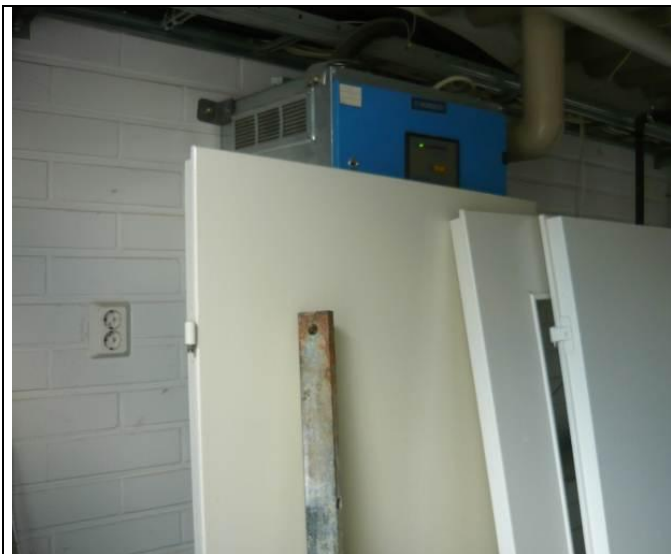
S- kuva 5 Yleiskuva kompensointiparistosta.

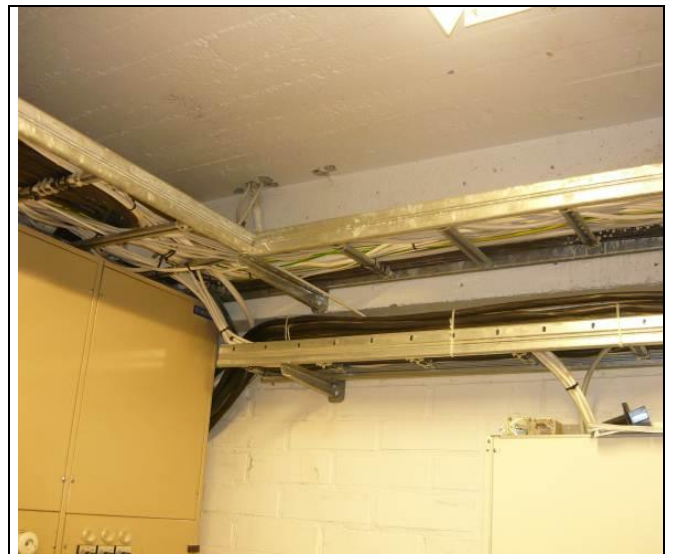
Johtoteinä on käytetty kaapelihyllyjä ja valaisinripustuskiskoja. Ripustuskiskoasennukset ovat hyvässä kunnossa (S-kuva 6).

S- kuva 6. Yleiskuva kaapelihyllyistä.

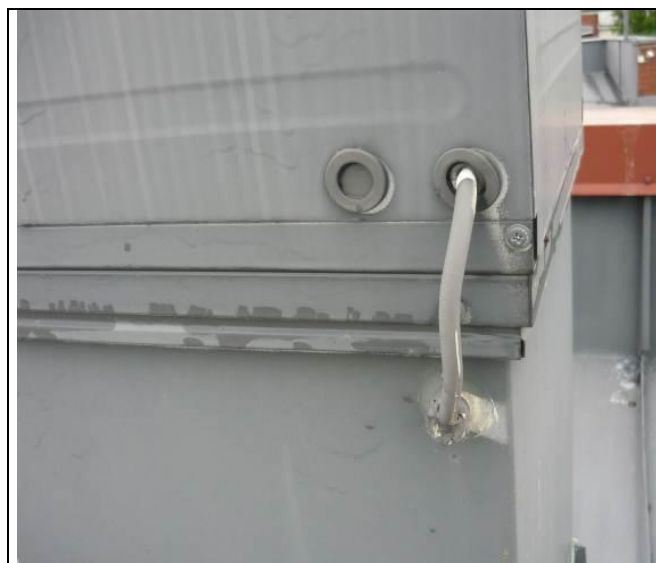
S- kuva 8. Poistopuhaltimessa ei ole turvakytkintä .

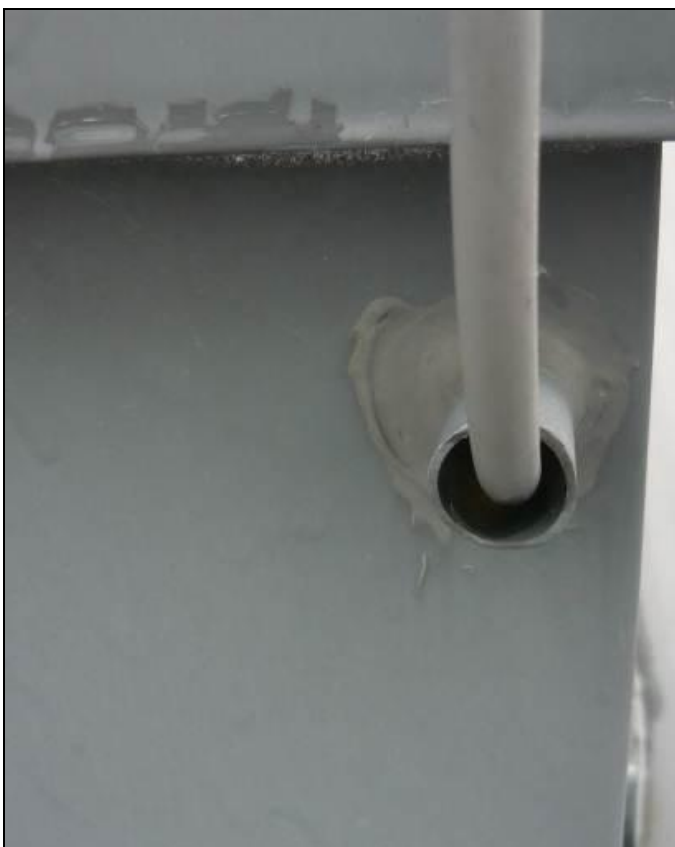
S- kuva 9. Kaapelin läpimeno on huonosti tiivistetty.

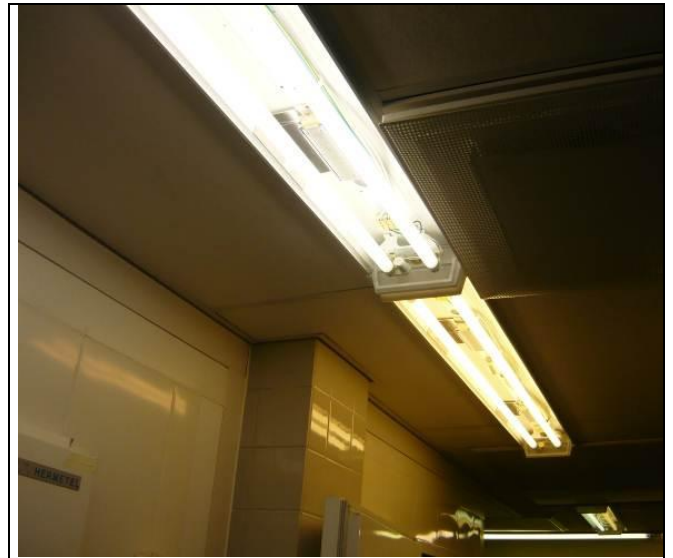
S- kuva 12. Keittiön valaisimista puuttuu kuvat.

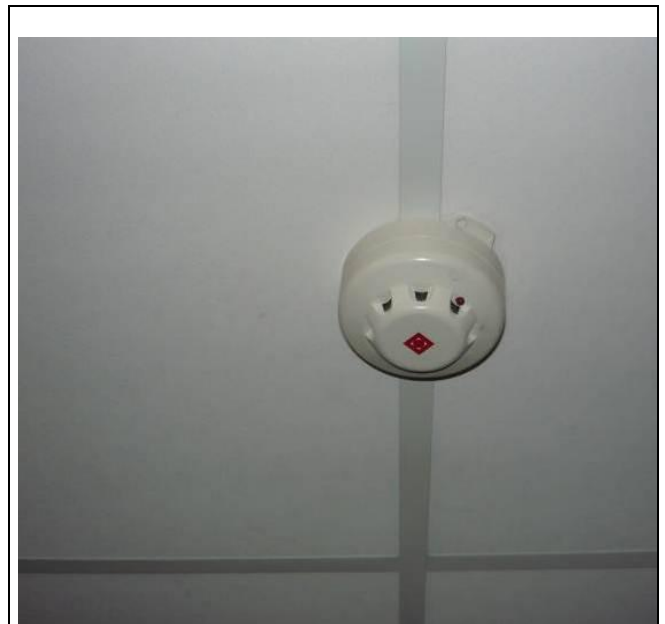
Rakennuksen palo-osastojen välille on asennettu palo-oviautomaattiikka, ovea ohjataan savuilmallisimilla (S-kuva 14).

S- kuva 14. Yleiskuva käytävän palo-ovien ilmaisimesta.

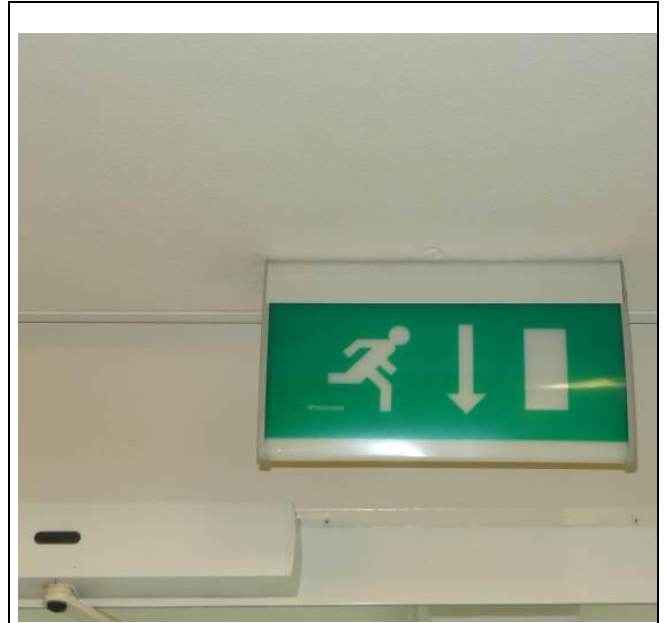
Kiinteistön turvavalaistusjärjestelmä on uusittu vuoden 1998 saneerauksessa. Turvavalaistuskeskus sijaitsee teknisessä tilassa. Keskus on varustettu 38 Ah huoltovapaalla akustolla (S-kuva 15). Poistumistie- ja turvavalaisimet ovat pienoistoistelumppuvalaisimia (S-kuva 16). Osa poistumistievalaisimista on pimeänä.

S- kuva 16. Yleiskuva poistumistievalaisimesta.

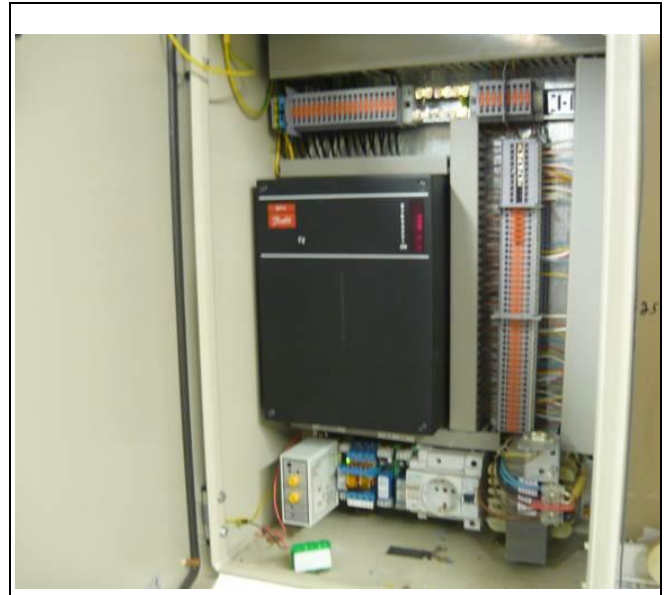
I/O moduuleista (S-kuva 20). Järjestelmän arvioitiin olevan tyydyttävässä kunnossa ja sille arvioitiin riittävän ylläpitousinnat tarkastelujakson aikana.

S- kuva 20. Yleiskuva rakennusautomaatiojärjestelmän alakeskuksesta.
