Kauhava; Hakolan koulu

Kuntoarvio

29.10.2014

Työnro 31 4384.24

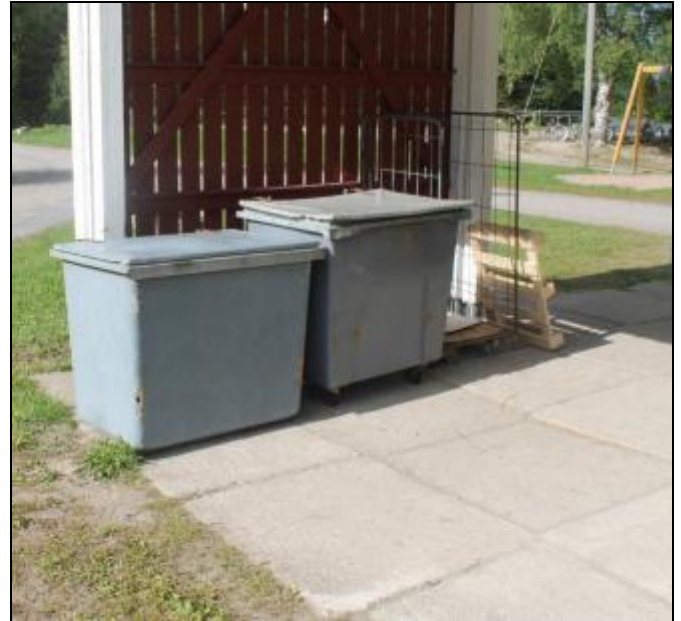
Jätehuoltovarusteet on sijoitettu etelänpuoleisen sisääntulopiha-alueen piha-alueen katokseen. Katoksessa on kaksi kappaletta muovista jätteenkeräysastiaa sekä metallinen pahvin-keräysrullakko (RAK-kuva 10). Kokonaisuutena jätehuoltovarusteet ovat tyydyttävässä kunnossa.

RAK-kuva 10. Jätteidenkeräyspiste sijaitsee piha-alueen "sadekatoksessa". Jätepisteessä on 2kpl muovisia keräysastioita sekä pahvinkeräysrullakko.

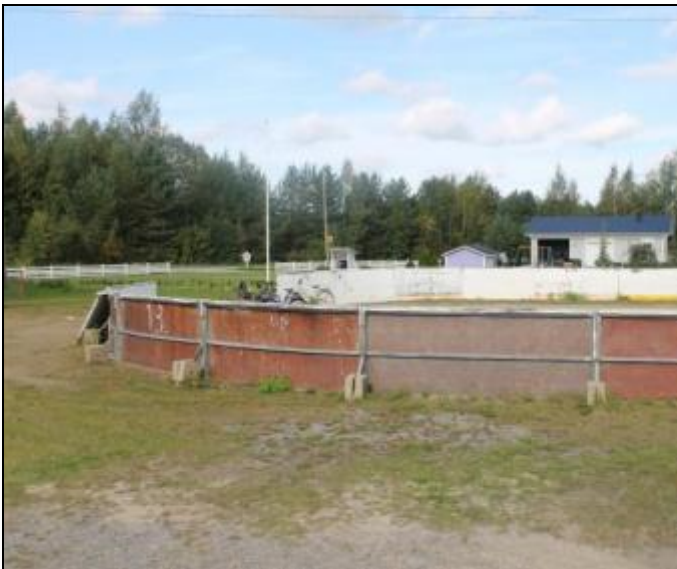
RAK-kuva 11. Aluevarusteita, jääkiekkokaukalo.

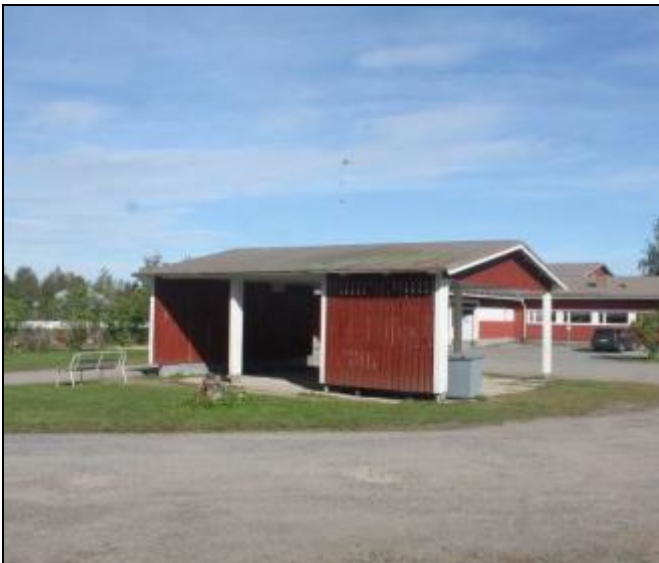
RAK-kuva 15. Piha-alueen varasto "sadekatos/jätteidenkeräyspiste".

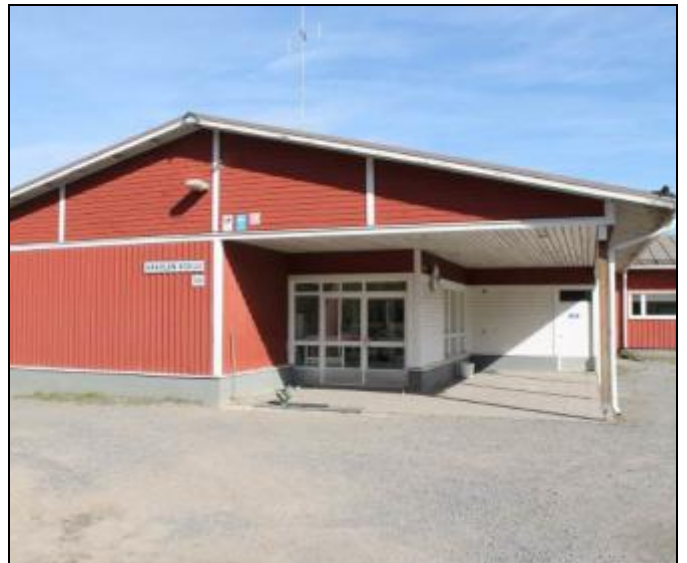
RAK-kuva 16. Laajennusosan päädyn sisäänkäyntikatos.

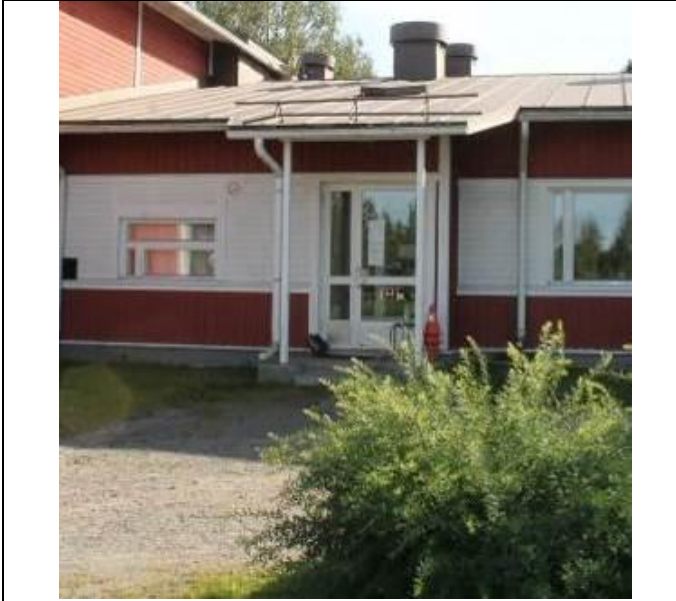
RAK-kuva 17. Laajennusosan länsipuolella sisäänkäynnin kohdalla oleva katoslippa.

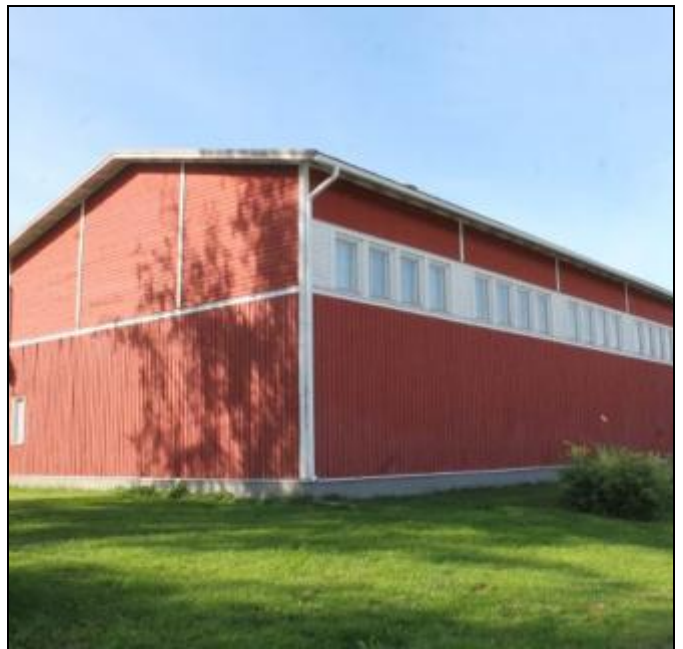
RAK-kuva 20 Yleiskuva liikuntahalliosan puujulkisivuista.

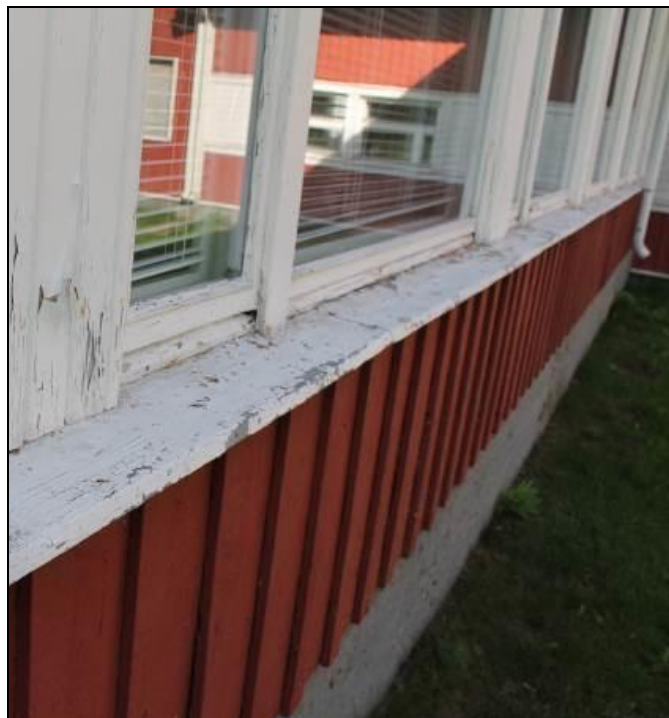
tysten maalipinnat ovat kuluneita, pellitysten kaltevuus on yleisesti niukka. Alkuperäiset v 1986 saneeratut ikkunat ovat yleisesti vain välttävässä kunnossa (RAK-kuvat 25-27). Vuonna 2012 vanhan osan itäpäädyn varastotilojen muutostyön teknisiksi tiloiksi yhteydessä on uusittu ko- alueen ikkunat MSE-typin puu/alumiini-ikkunoiksi. Kyseiset ikkunat vesipellityksineen ovat hyvässä kunnossa, mutta vesipellitysten limitykset ovat siten että sadevesi voi tunkeutua vesipellityksen alle seinärakenteeseen (RAK-kuva 28)

RAK-kuva 26. Vanhan osan alkuperäinen ikkunalinja rakennuksen pohjoispuolella.

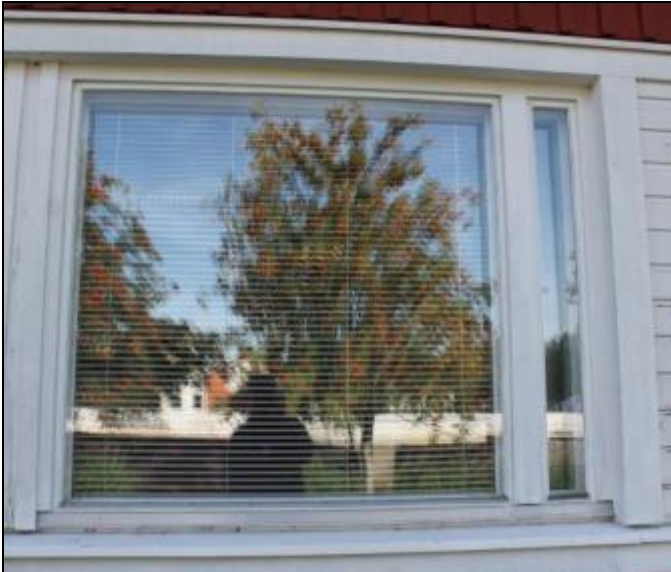
RAK-kuva 29. Laajennusosan luokkatilan tyypillinen 3-lasinen ikkuna.

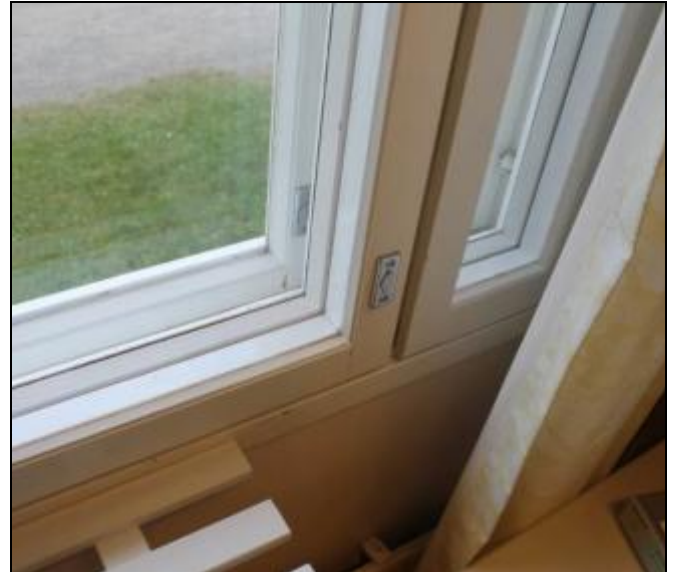
RAK-kuva 30. Laajennusosan luokkatilan tyypillinen 3-lasinen ikkuna.

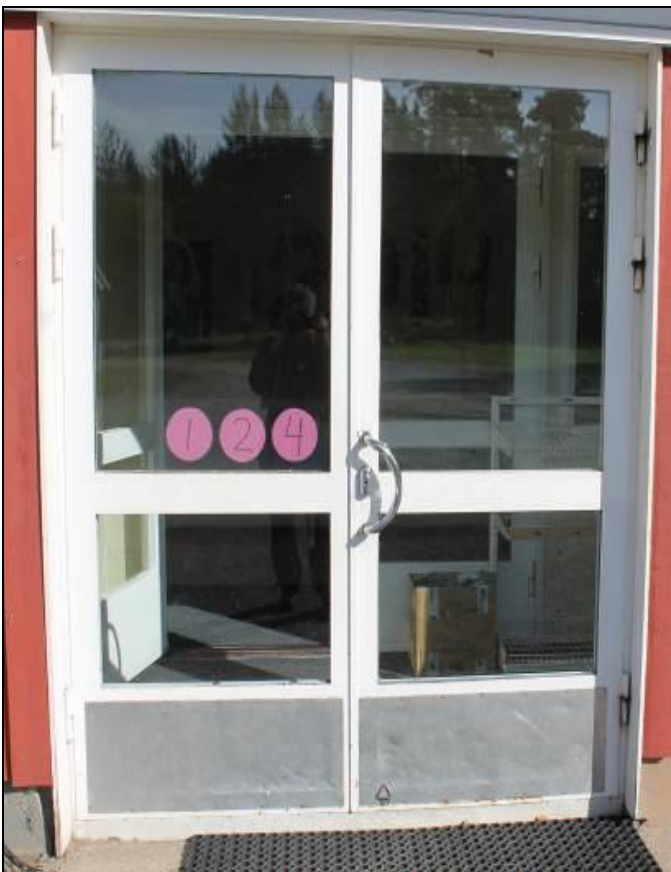
RAK-kuva 31. Vanhan osan alkuperäinen metallirakenteinen, lasiaukollinen pääulko-ovi.

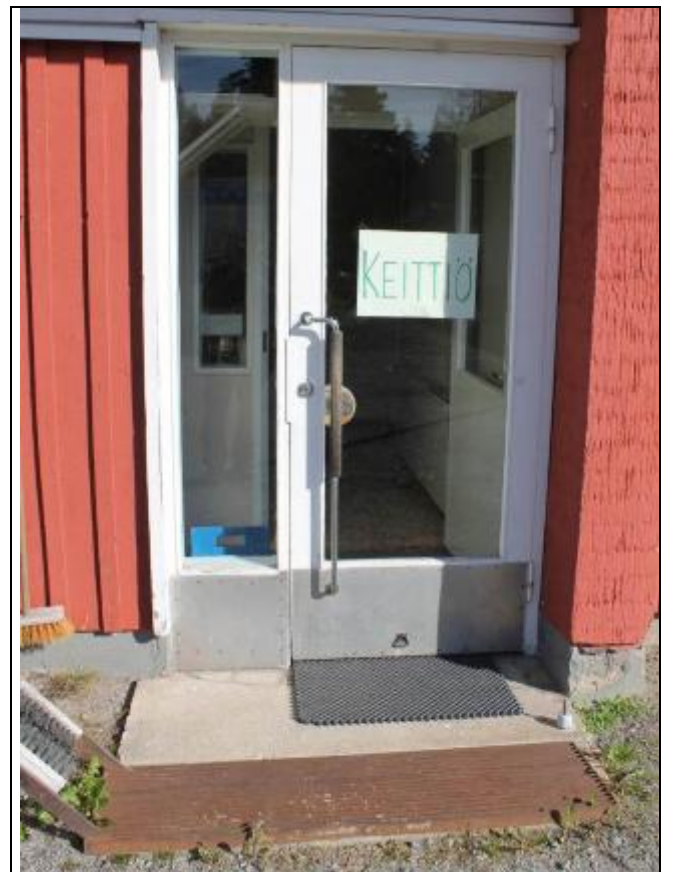
RAK-kuva 32. Vanhan osan alkuperäinen puurakenteinen, lasiaukollinen ulko-ovi.

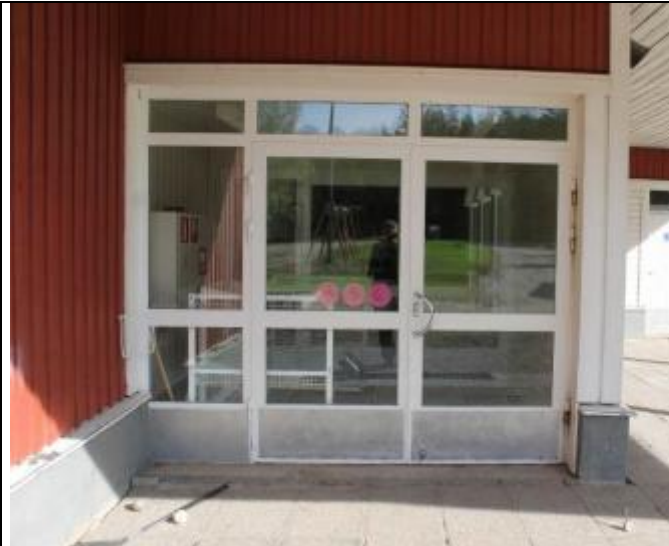
Laajennusosan pääsisäänkäynnin ja sivusisäänkäynnin ja tuulikaappien ovet ovat rakentamisvaiheen aikaisia teräsrakenteisia, lasiaukollisia ja lämpöeristettyjä ovia. Ovien alareunoissa on potkupellit (RAK-kuva 33). Ovet ovat tyydyttävässä kunnossa.

RAK-kuva 33. Laajennusosan alkuperäinen metallirakenteinen, lasiaukollinen pääulko-ovi.

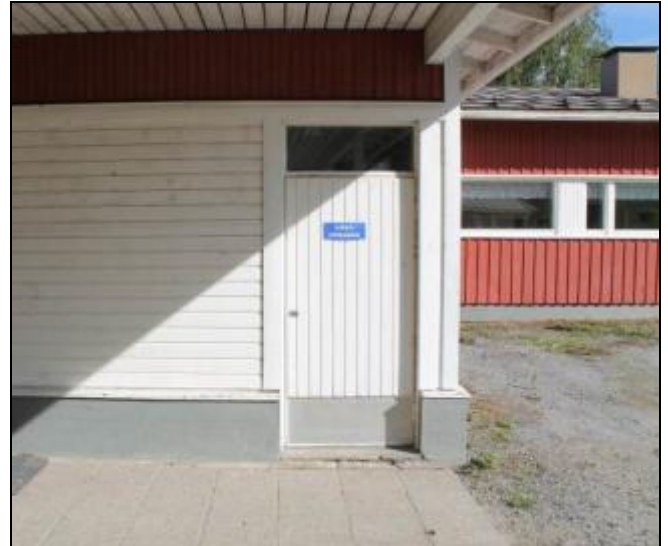
RAK-kuva 34. Laajennusosan alkuperäinen paneliverhoiltu ovi (sähköpääkeskus).

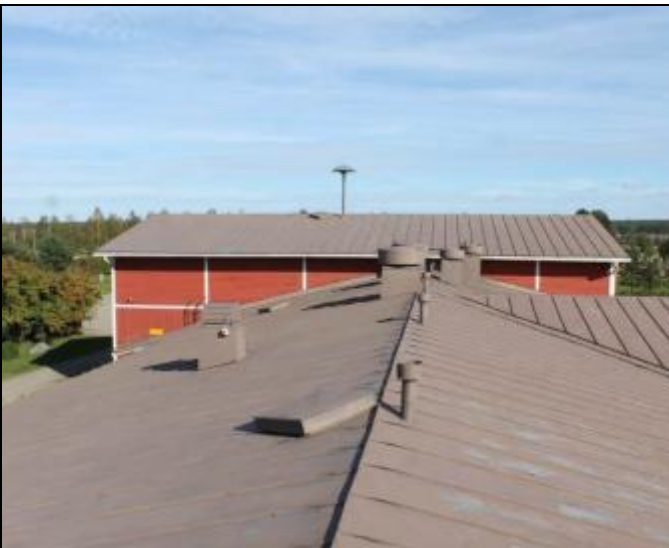
RAK-kuva 35. Yleiskuva laajennusosan vesikatolta.

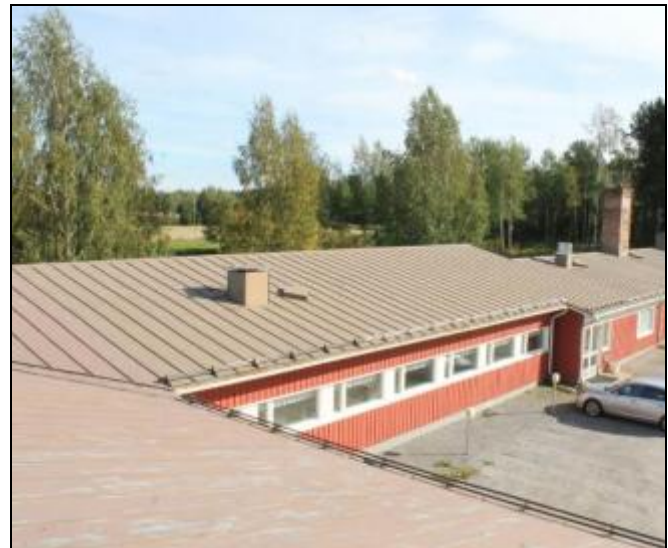
RAK-kuva 36. Yleiskuva laajennusosan vesikatolta vanhan osa vesikatoille.

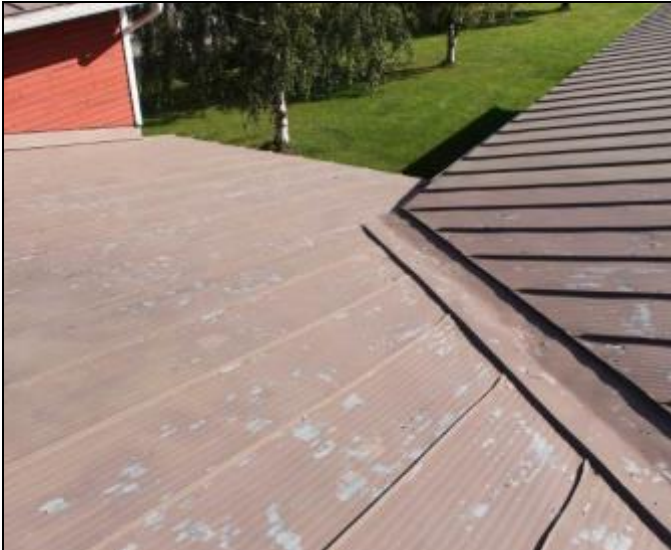
RAK-kuva 37. Vesikatteen maalipinnat hilseilevät irti.

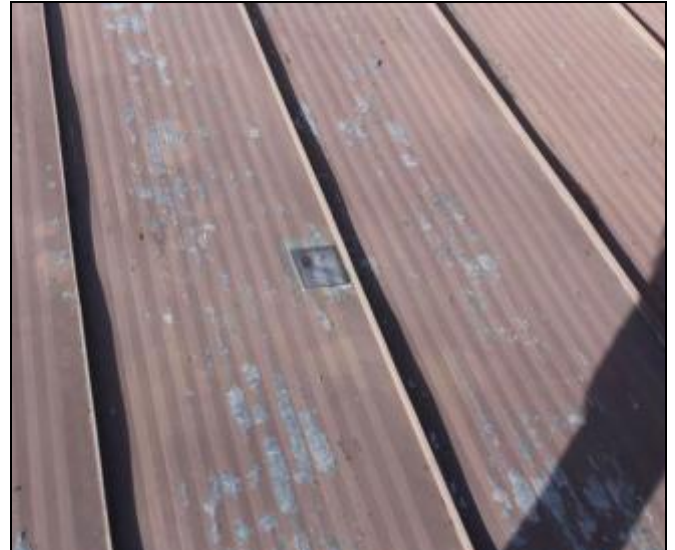
RAK-kuva 38. Vesikatteen maalipinnat hilseilevät irti. Yksittäinen vesikatteen korjauspiste.

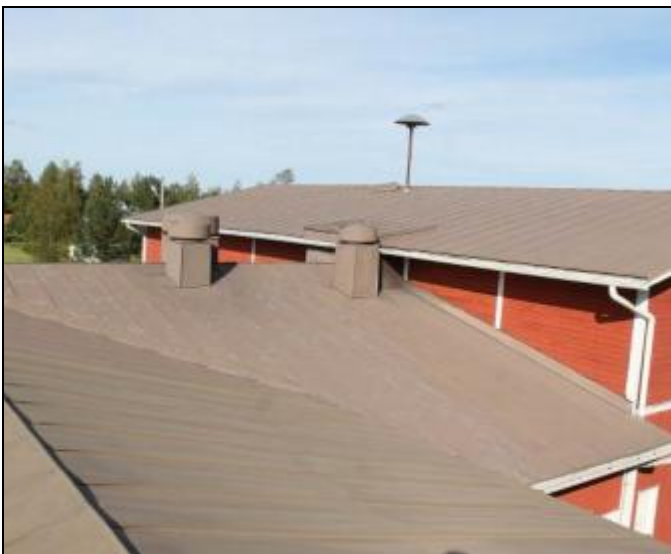
RAK-kuva 39. Yleiskuvaa vanhan osan vesikatolta laajennusosan vesikatoille.

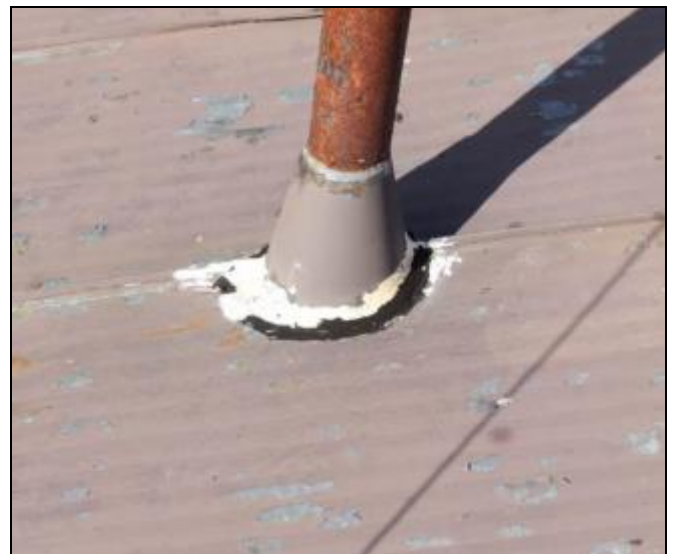
RAK-kuva 40. Yksittäinen antenniputkiläpivienti.

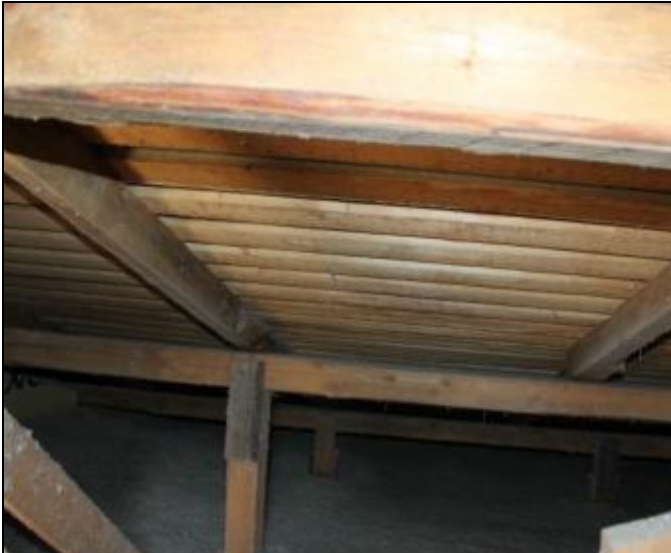
RAK-kuva 41. Vanhan osan yläpohjatilaa ja vesikaton alustarakenteita.

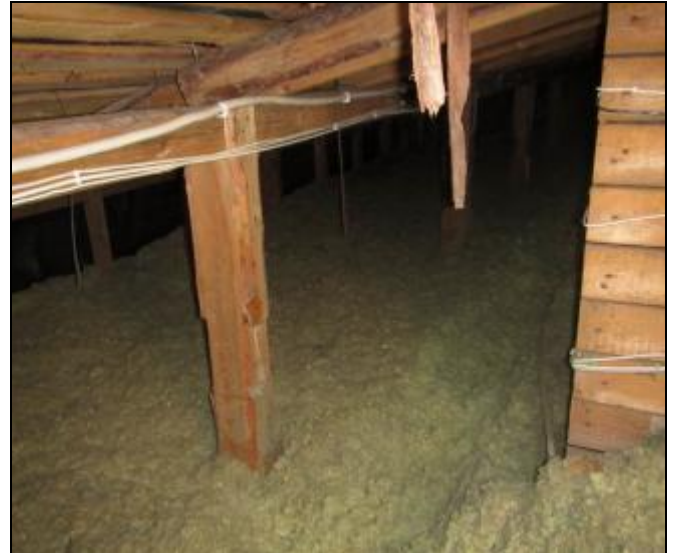
RAK-kuva 42. Vanhan osan yläpohjatilaa ja vesikaton alustarakenteita.

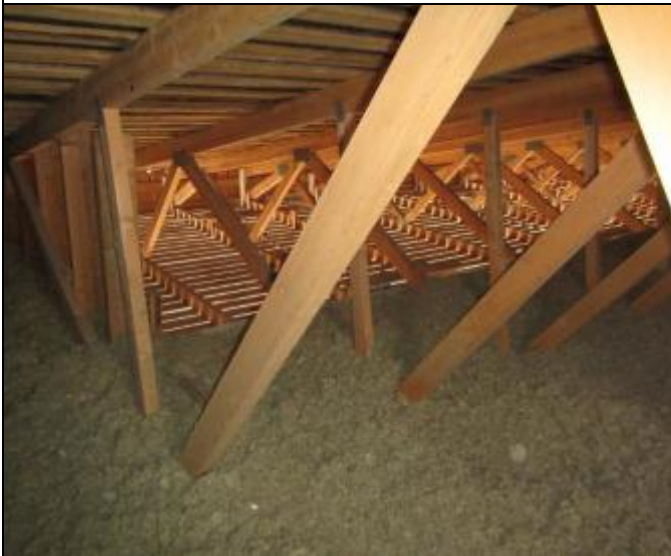
RAK-kuva 43. Laajennusosan yläpohjatilaa ja vesikaton alustarakenteita.

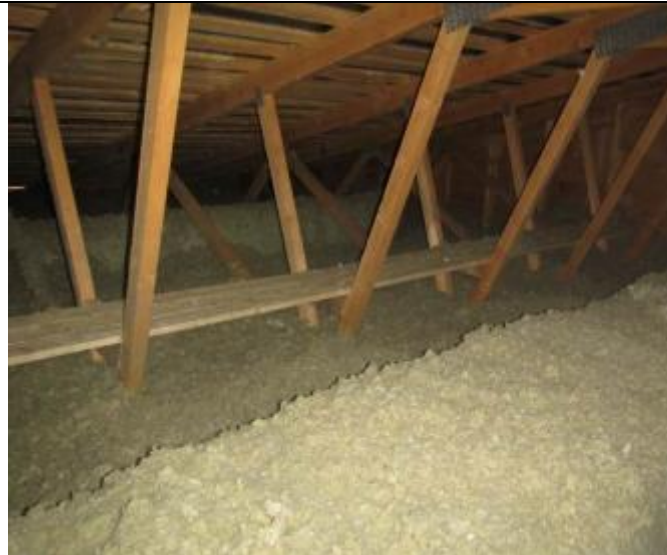
RAK-kuva 45. Liikuntahallin yläpohjatilaa ja vesikaton alustarakenteita.

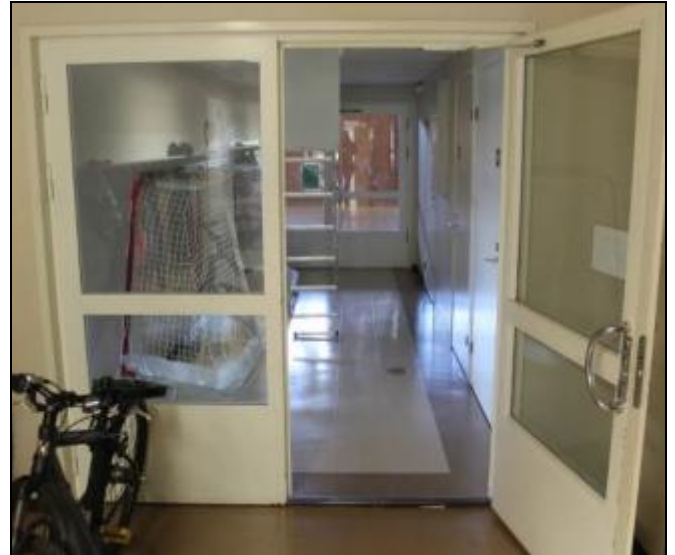
RAK-kuva 46. Osastoiva palo-ovi laajennusosan ja vanhan osan käytävällä

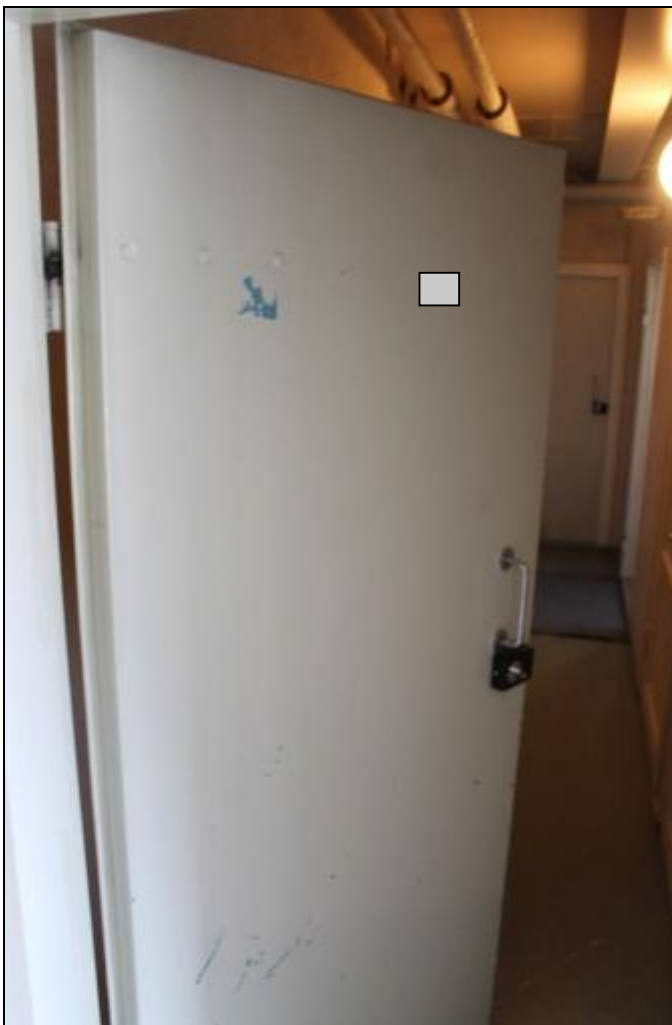
RAK-kuva 47. Vanhan osan alkuperäinen metallirakenteinen palo-ovi.

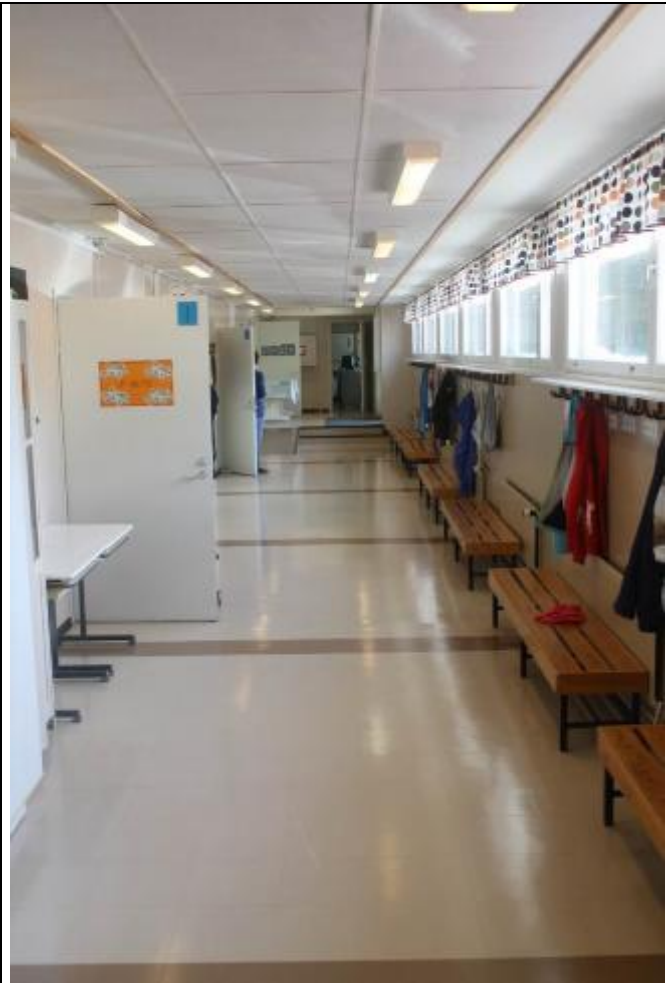
RAK-kuva 49. Yleiskuva vanhan osan käytävältä pintamateriaaleineen.

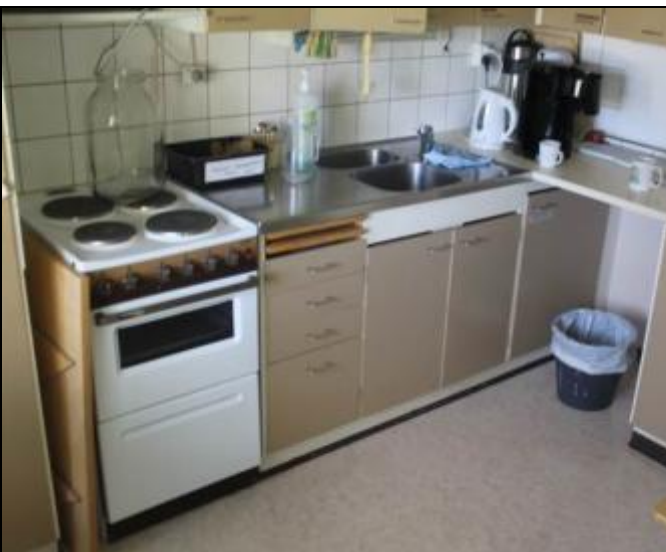
RAK-kuva 51. Vanhan osan opettajanhuoneen keittiö.

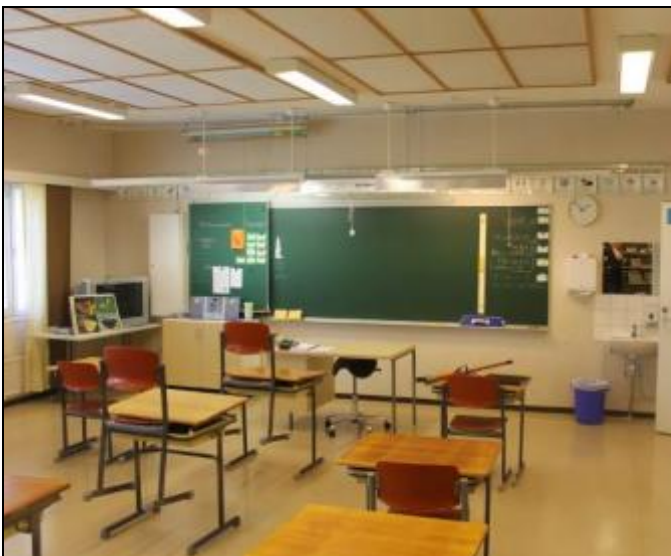
RAK-kuva 55. Uuden osan luokkahuone pintamateriaaleineen.

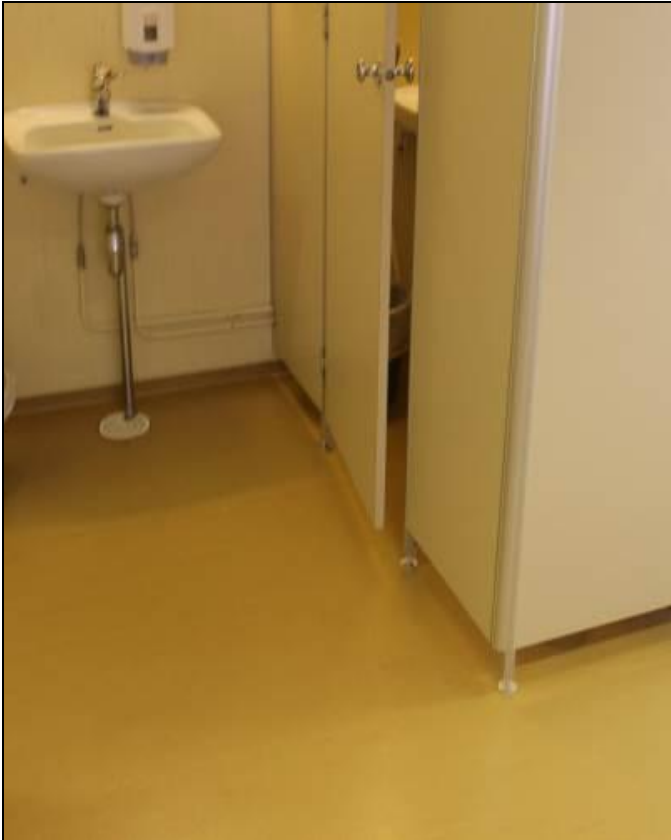
RAK-kuva Liikuntasalin pukuhuone / wc.
57.

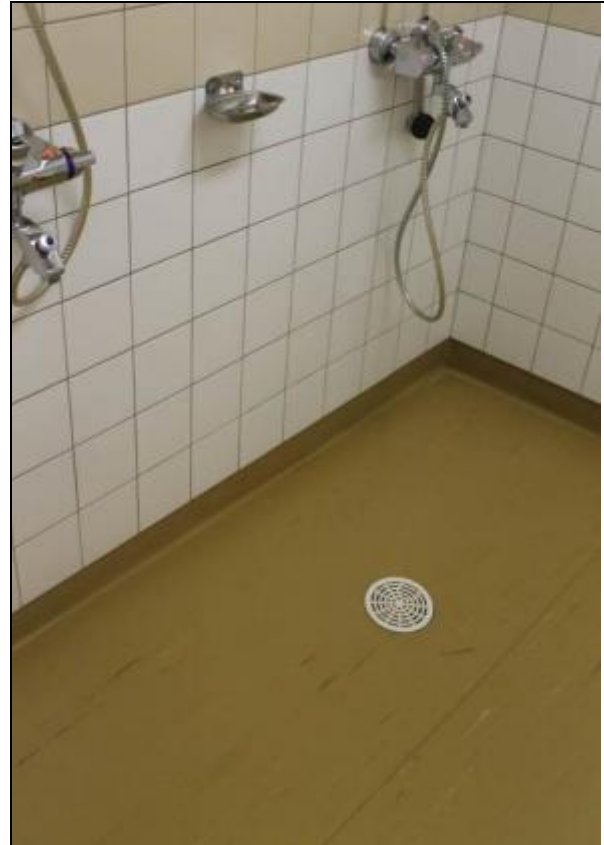
RAK-kuva Liikuntasalin pesuhuone.
58.

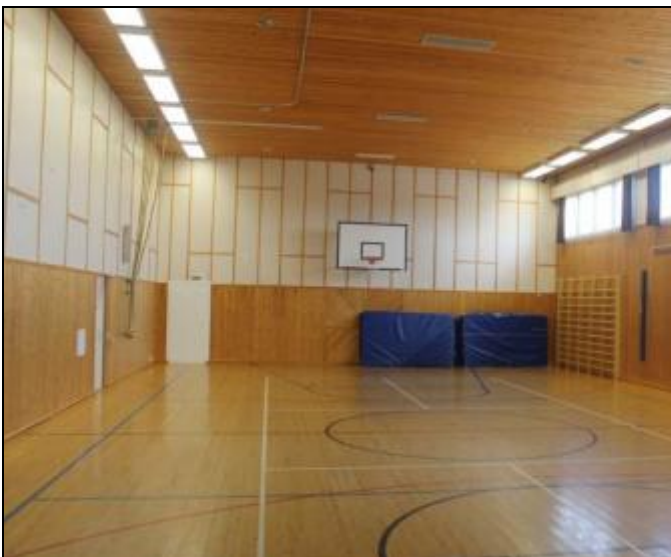
RAK-kuva Yleiskuva liikuntasalista.
59.

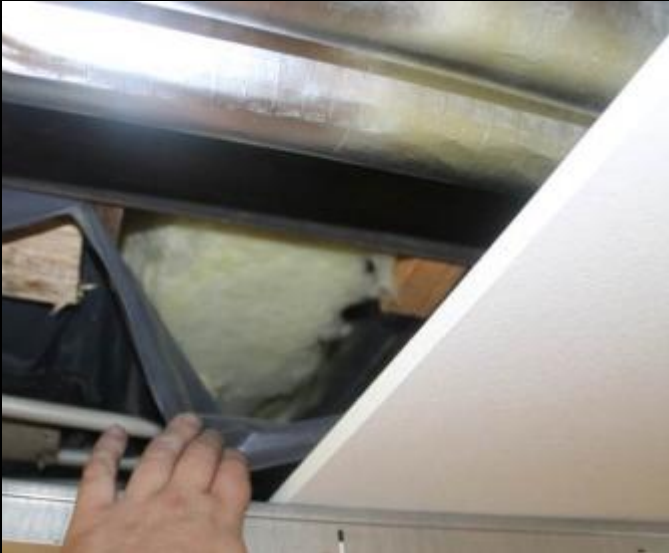
RAK-kuva 61. Liikuntasalin pukuhuoneen edustakäytävällä yläpohjan höyrynsulut ovat rikkonaisia. Käytävällä mineraalivillamainen haju. Haju kulkuetu yläpohjasta rikkonaisten höyrynsulkujen kohdilta tilaan.

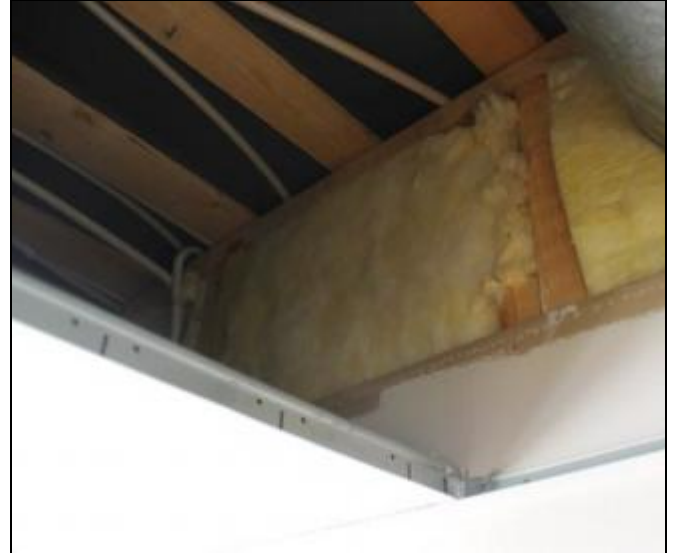
RAK-kuva 62. Laajennusosan käytävällä seinien yläosissa on avoimia mineraalivilloja.

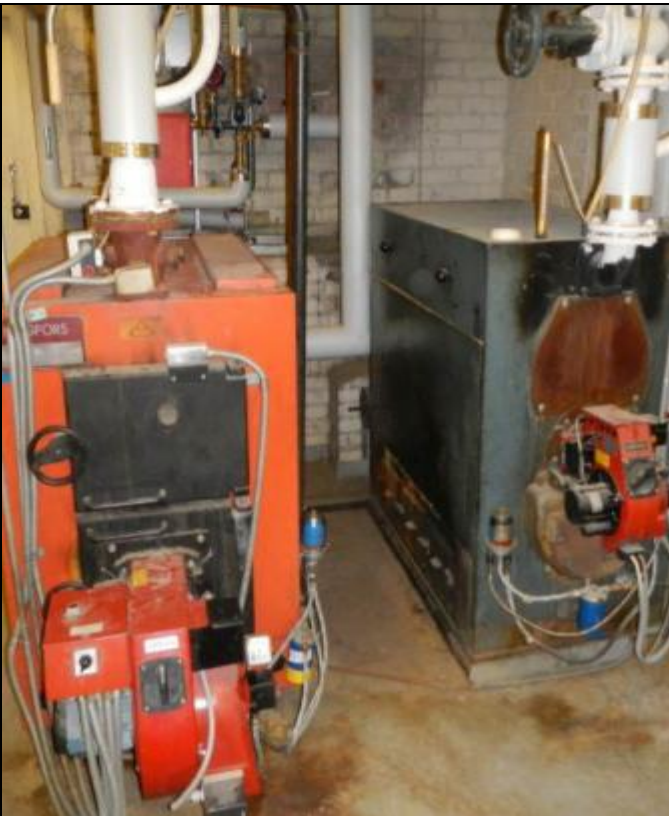
LVI-kuva 1. Yleiskuva kattilalaitoksesta.

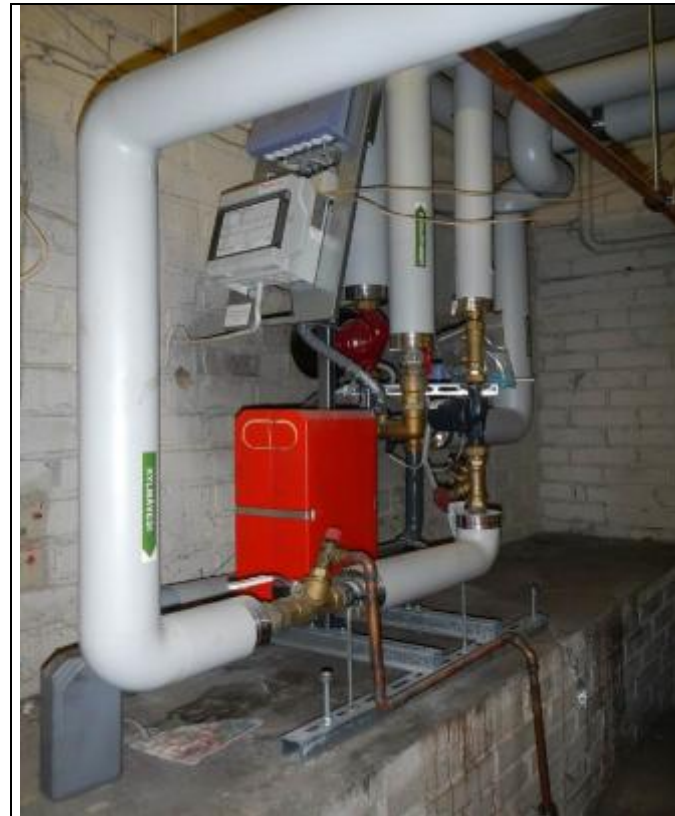
LVI-kuva 2. Yleiskuva käyttöveden lämmönsiirtimestä.

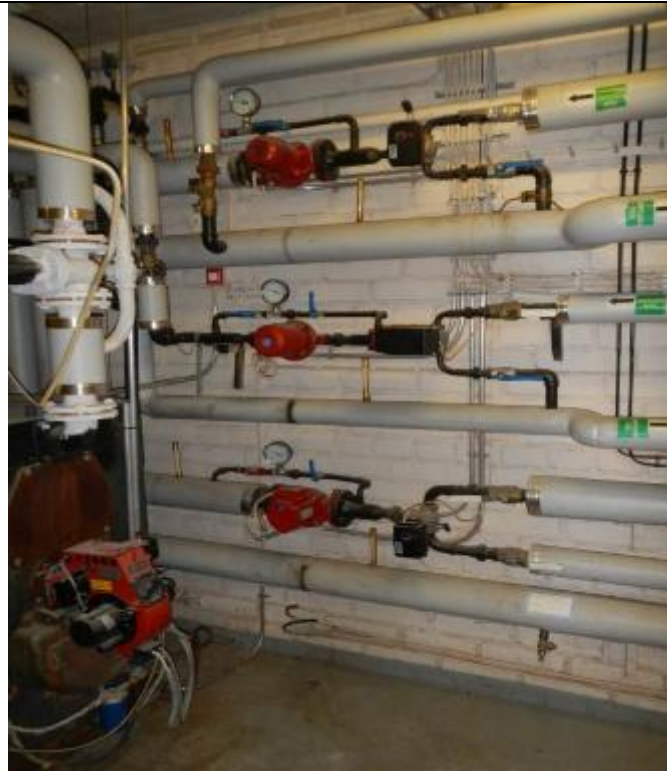
LVI-kuva 3. Yleiskuva pumppuryhmistä.

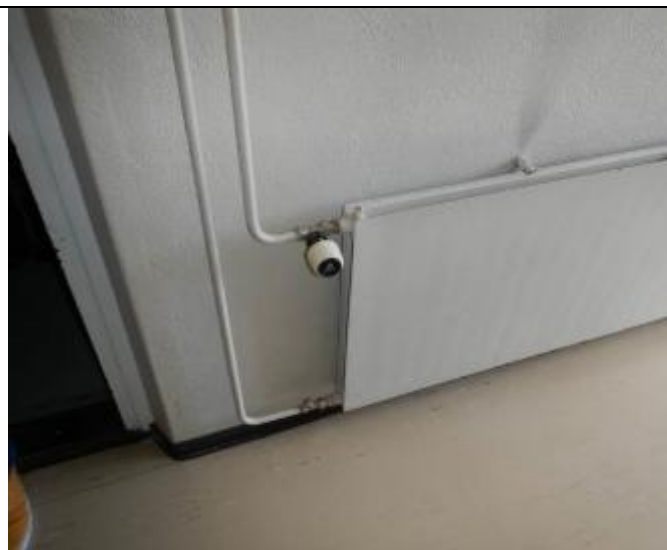
LVI-kuva 5. Yleiskuva vanhoista patteriventtiileistä.

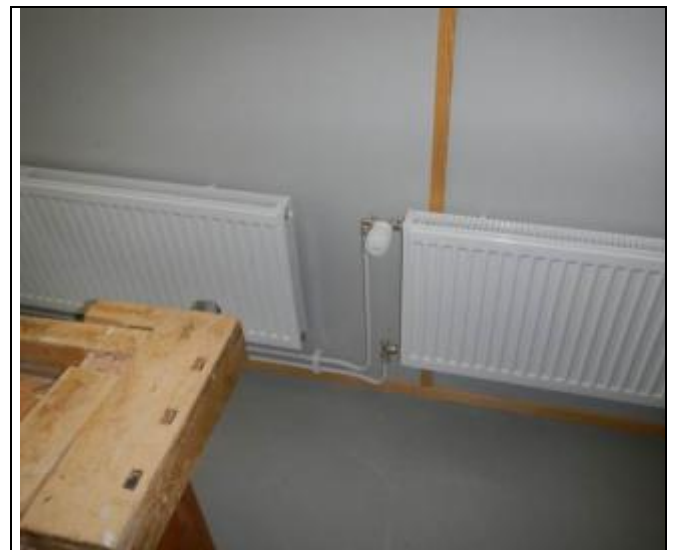
LVI-kuva 6. Yleiskuva teknisen työn patteriventtiileistä.

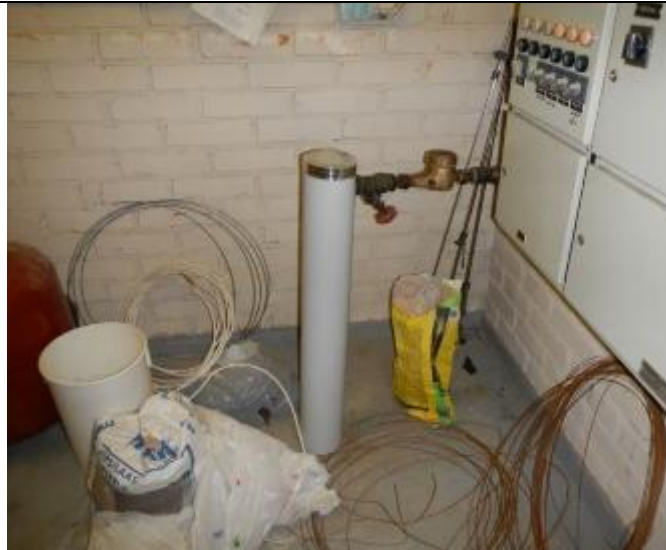
LVI-kuva 7. Yleiskuva vesimittarista ja pääsuluista

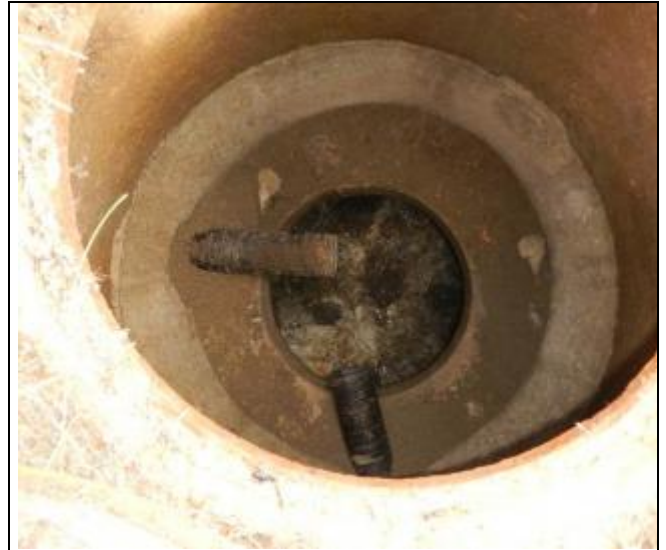
LVI-kuva 8. Yleiskuva sakokaivosta.

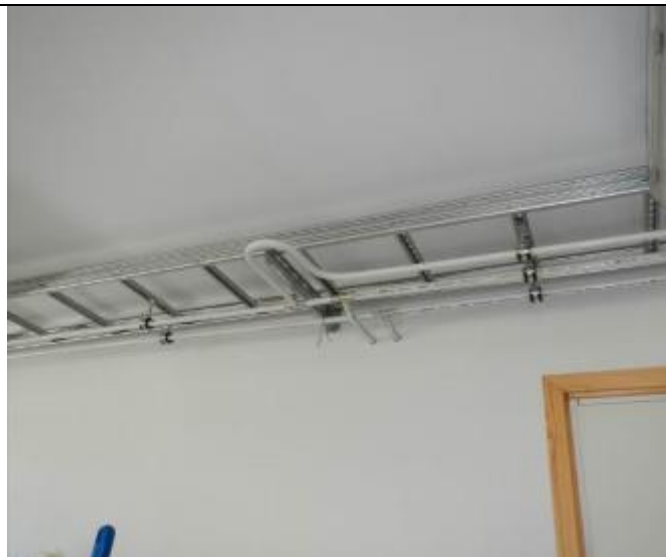
LVI-kuva 9. Teknisen työn putket ovat komposiittiputkea (putkia ei ole eristetty).

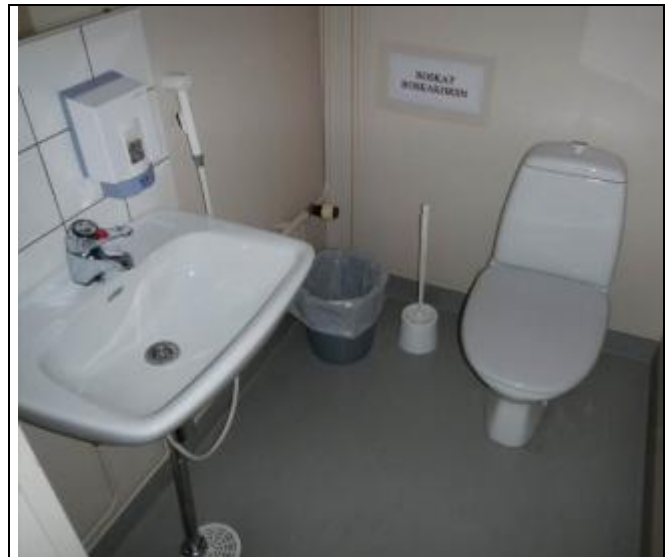
LVI-kuva 10. Yleiskuva vesi- ja viemärikalusteista.

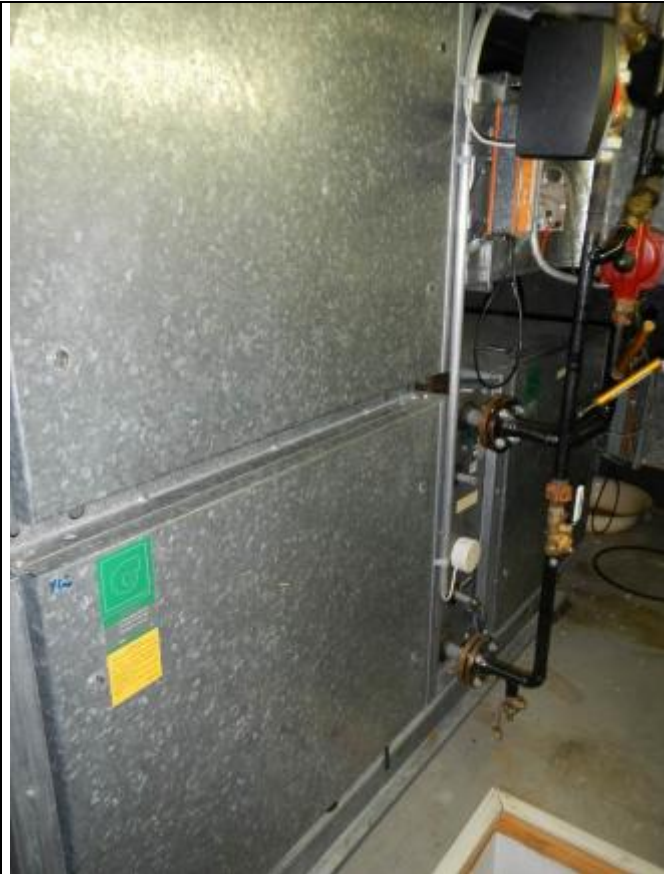
LVI-kuva 15.
Yleiskuva TK1 ja PK1 koneista.

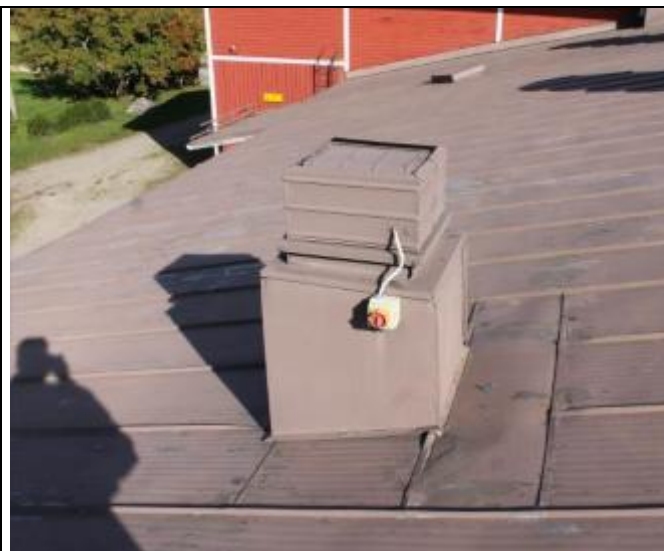
LVI-kuva 17. Yleiskuva vesikatolla olevista huipputimureista.

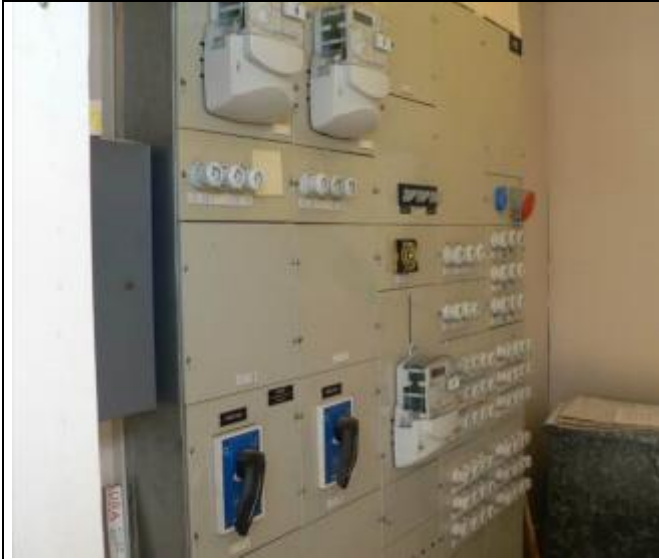
S-kuva 1. Yleiskuva pääkeskuksesta.

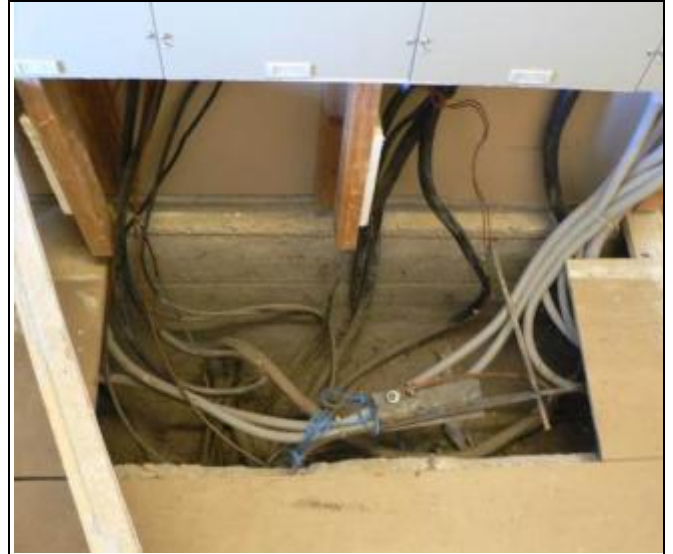
S-kuva 2. Pääkeskushuoneen lattia on korjettava.

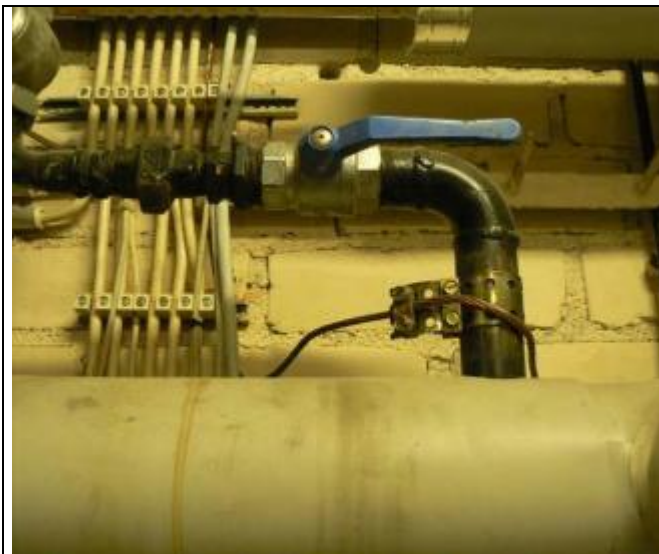
S-kuva 3. Yleiskuva putkistomaadoituksesta.

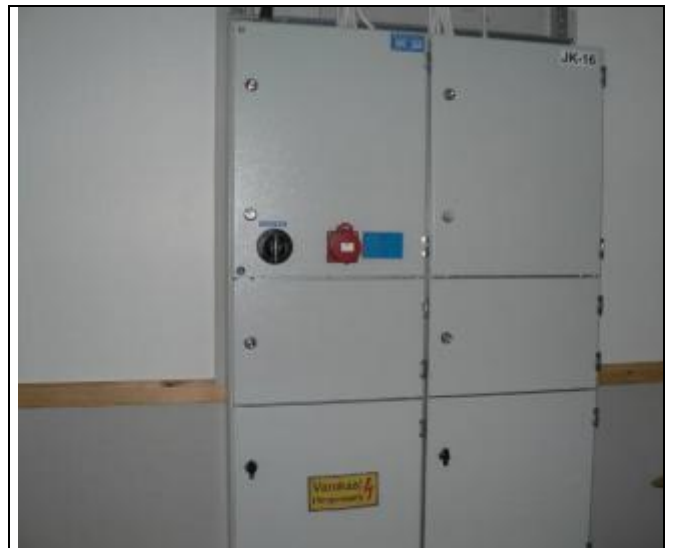
S-kuva 4. Yleiskuva teknisen työn luokan ryhmäkeskuksesta.

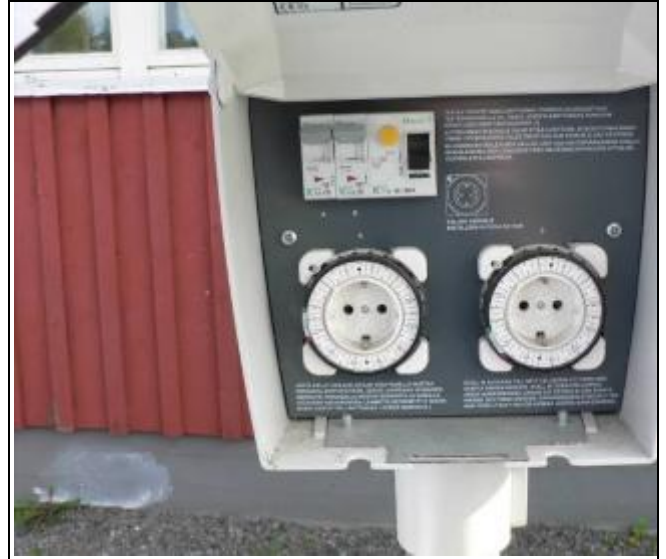
S-kuva 10. Yleiskuva uudemmassa autolämmityspistorasiasta.

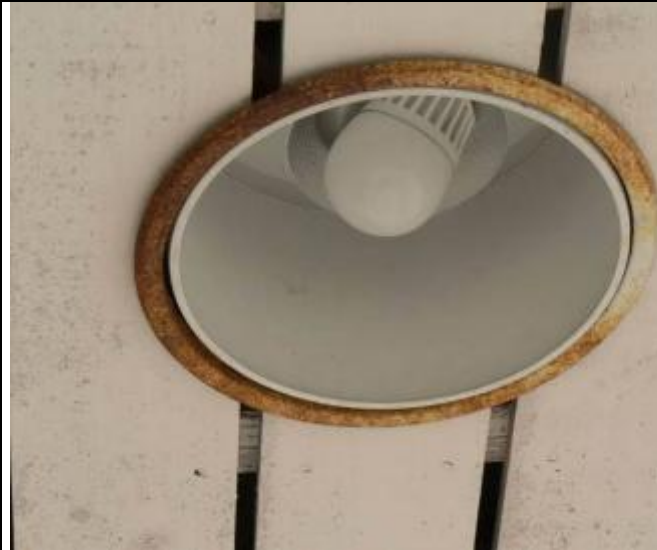
S-kuva 13. Sisäänkäyntikatoksen valaisimien rungot ovat ruostuneet.

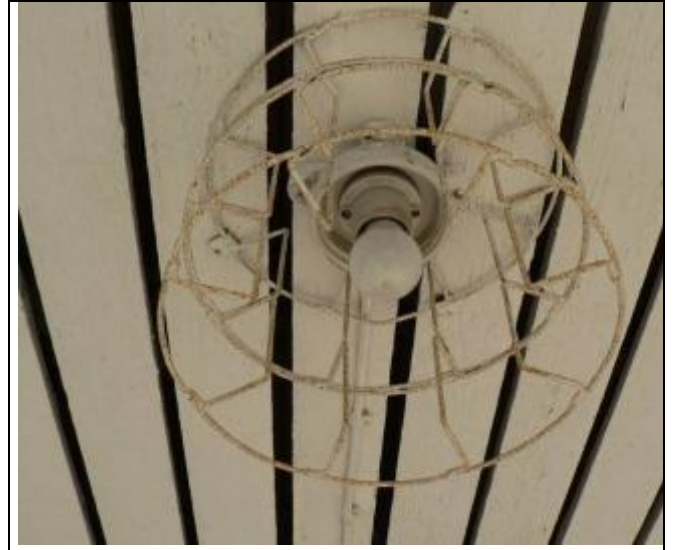
S-kuva 14. Autokatoksen valaisimet ovat rikoontuneet.

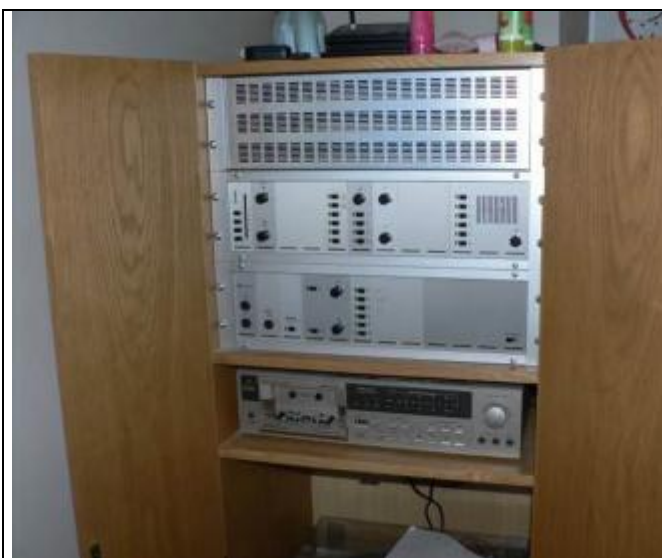
Rakennukseen on asennettu äänentoisto- ja kuulutusjärjestelmä, jonka vahvistinkeskus sijaitsee opettajien huoneessa (S-kuva 19).

S-kuva 19. Yleiskuva äänentoisto- ja kuulutusjärjestelmän vahvistinkeskuksista.
