Kauhava; Hakolan koulu

Kuntoarvio

29.10.2014

Työnro 31 4384.24

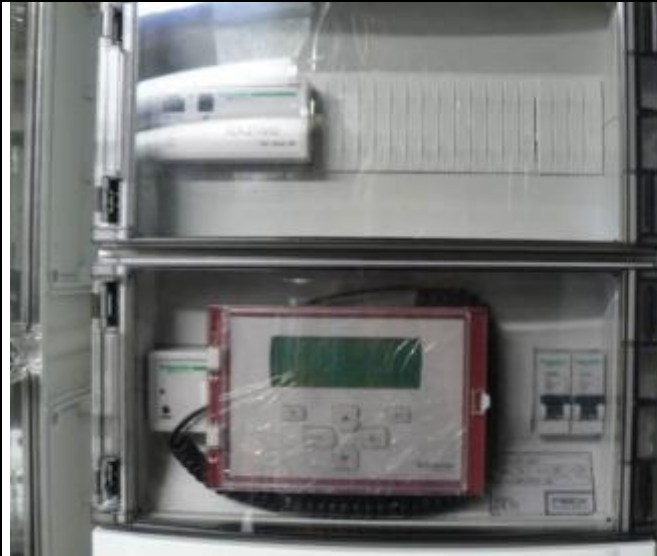
Lämmönjakohuoneeseen ja iv-konehuoneisiin on asennettu rakennusautomaatiojärjestelmän alakeskukset (S-kuva 21). Alakeskukset on uusittu 2000-luvulla, mutta moottoriventtiilit ja peltimoottorit ovat pääosin vanhempia (S-kuvat 22 ja 23). Lämmönjakohuoneessa on alkuperäinen LVIS-hälytyskeskus, jonka hälytykset siirretään rakennusautomaatiojärjestelmän kautta kaupungin valvomoon (S-kuva 24). Kenttäkäynnin aikana hälytyskeskuksessa paloi ÖP2-merkkivalo.

S-kuva 21. Yleiskuva rakennusautomaatiojärjestelmän alakeskuksesta.

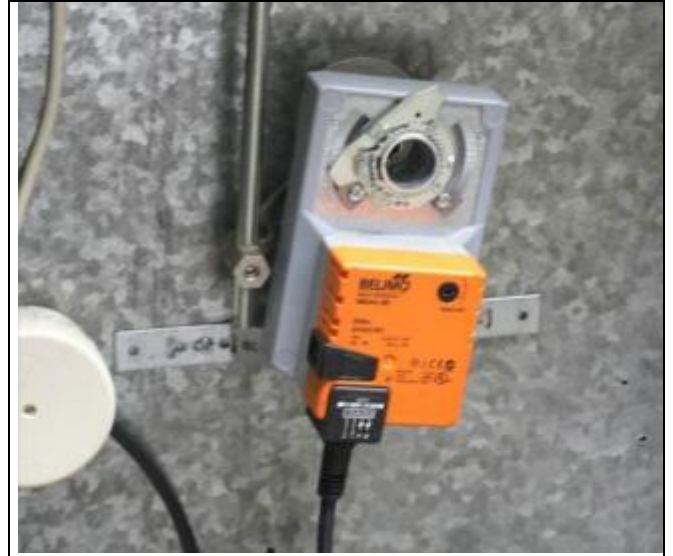
S-kuva 22. Yleiskuva peltimoottorista.

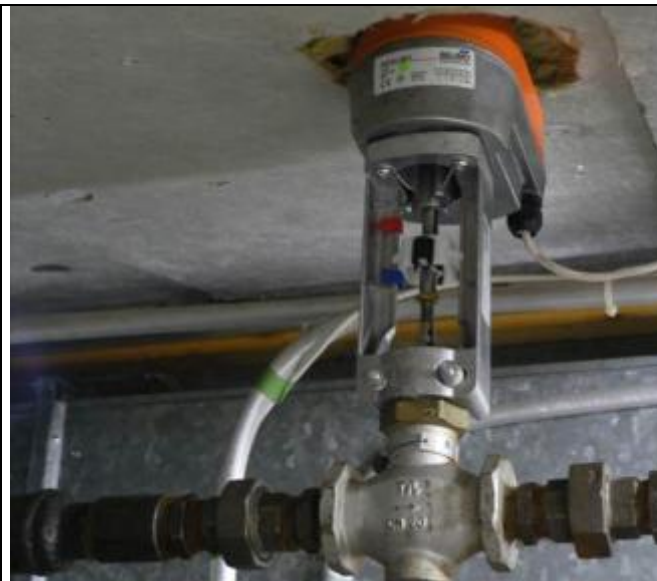
S-kuva 23. Yleiskuva moottoriventtiilistä.

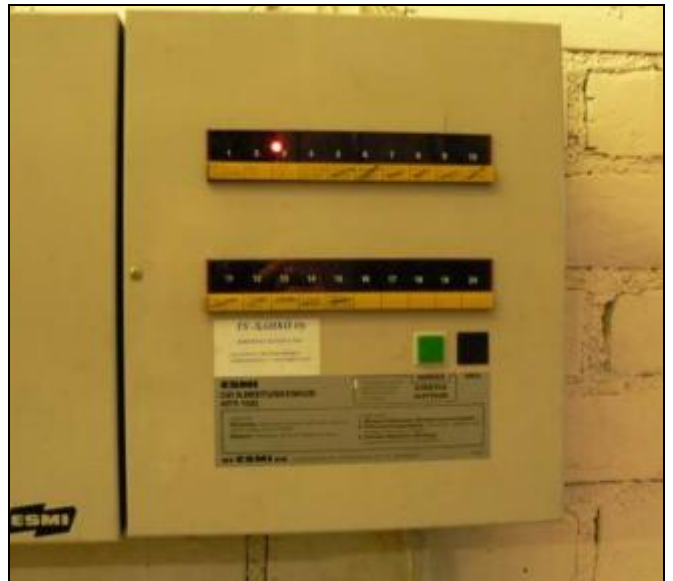
S-kuva 24. Yleiskuva LVIS-hälytyskeskuksesta.
