Kortesjärven ent. virastotalo

Jääkärintie 80, 62420 Kortesjärvi

Kuntoarvio
21.11.2019

Kuntoarvio

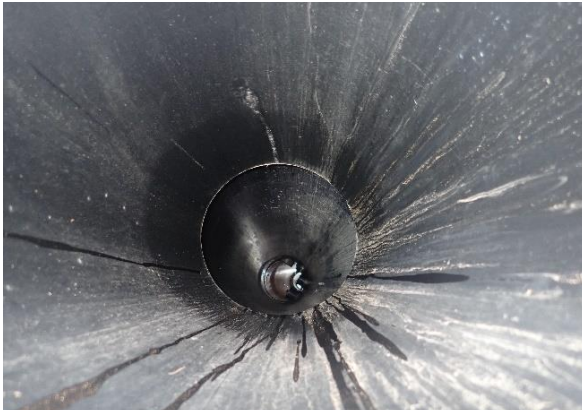
Uusitun salaojajärjestelmän tarkastuskaivoihin tehtiin pistokokeenomaisesti havaintoja rakennuksen takapihan puolen alueelta. Suunnitelmien mukaisten salaojien olemassaolo todettiin, toimintaa ei erikseen arvioitu. Sokkelia vasten olevan patolevytyksen yläreuna on jäänyt maanpinnan tason alapuolelle.

Kuva 6
Salaojan tarkastuskaivo takapihan puolen kulma-alueella. Salaojitus uusittu v. 2010.

- Salaojajärjestelmän toimivuus tulee selvittää (videokuvaus / huuhtelu).
- Maanpainesienien sisäpuolisten vaurioiden korjaamisen yhteydessä tulee varmistaa ulkopuolisen vedeneristysrakenteen toimivuus pistokokeenomaisesti kaivamalla koekuoppa rakennuksen sokkelin vierustalle ja havainnoimalla alaosan toteutustapa.

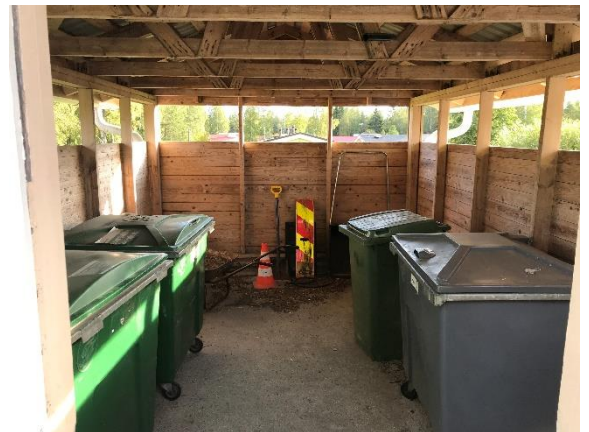
Kuva 9
Jätekatoksessa muoviset jätteidenkeräysastiat

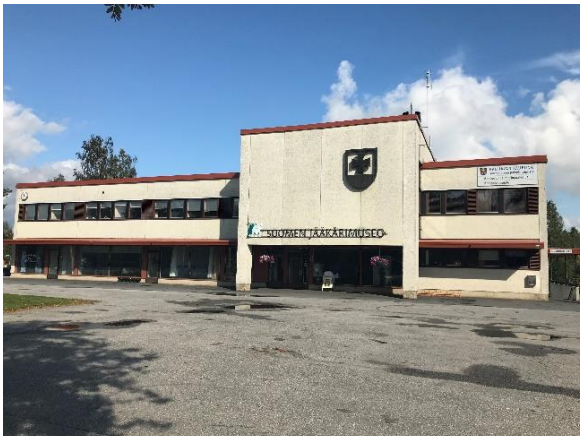
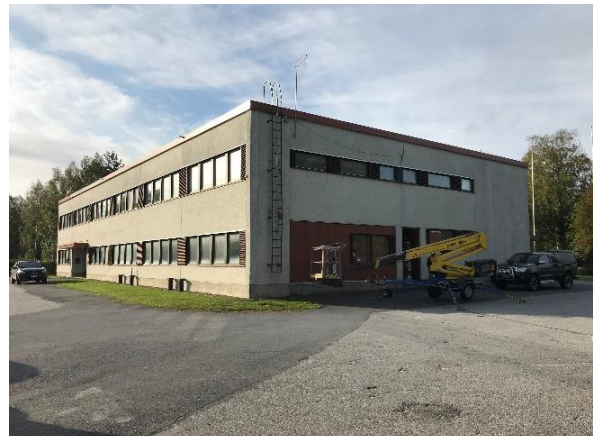
Julkisivuelementtien kunto aistinvaraisesti vastaa vuoden 2009 tilannetta. Yleisesti silmämääräisin havainnoin pesubetonipintaisia elementtejä tarkastellen merkittäviä näkyviä pinnallisia vaurioita ei havaittu. Pääsisäänkäynnin puoleisen julkisivun (kokoussalin kohdilla) kuorielementeissä havaittiin käyritystä. Käyritystä viittaa joko kuorielementin kiinnitystavasta aiheutuvaan käyritykseen tai pakkasrapautumiseen sekä elementin alareunassa esiintyviä teräskorroosiovaurioita.

Kuva 14
Yleiskuva rakennuksen julkisivuista

Kuva 15
Yleiskuva rakennuksen julkisivuista

- Julkisivuelementtien betoniosien kuntotutkimus, mikäli ulkokuoret halutaan säilyttää.
- Julkisivujen ulkokuorien ja eristeiden purku. Rakenteen uusiminen lämpö- ja kosteusteknisesti toimivaksi rakenteeksi.

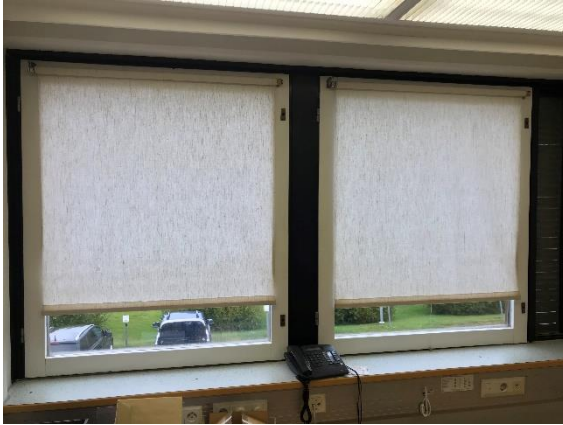
Kokonaisuutena tarkastellen ikkunoiden kunto on välttävä ja kuntotutkimushavaintojen yhteydessä todettiin ikkunoiden alapuolisten puuosien kosteus- ja mikrobivaurioitumista. Vaurioitumisen pääasiallisim-

pana syynä on vesipeltiliittymien epätiivievyys, jonka seurauksena rakenteisiin on pääsyt kosteutta. Pisto-
kokeenomaisesti tarkastellen todettiin tiiviste- ja käyntipuutteita sekä myös käyttäjäpalautteen perus-
teella ikkunat ovat huonokuntoisia.

Kuva 16
Toimisto-osan avettava puurakenteinen ikkuna

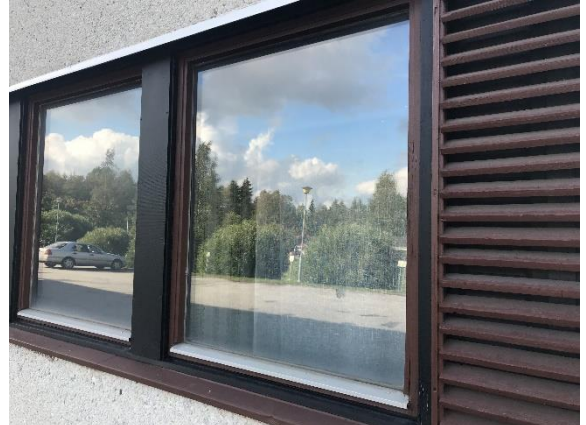
Kuva 17
Museo-osan ikkuna ulkopuolelta kuvattuna

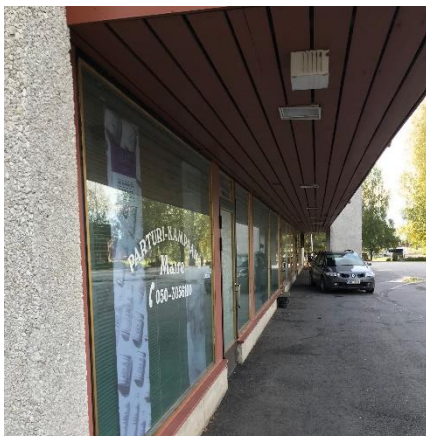
Kuva 18
Liiketilöjen metalliprofiilirakenteisia ikkunoita.

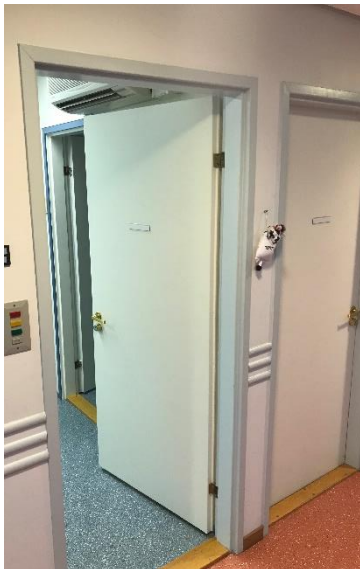
Sisäovet ovat pääosin puurakenteisia laakaovia, kellarikäytävien ja kulkuteiden osastoivat palo-ovet ovat metallirakenteisia lasiaukollisia ovia tai metallirakenteisia umpiovia. Sisäväliovien kunto on yleisesti arvioiden tyydyttävä.

Kuva 28
2. kerroksen toimistuhuoneen laakaovi

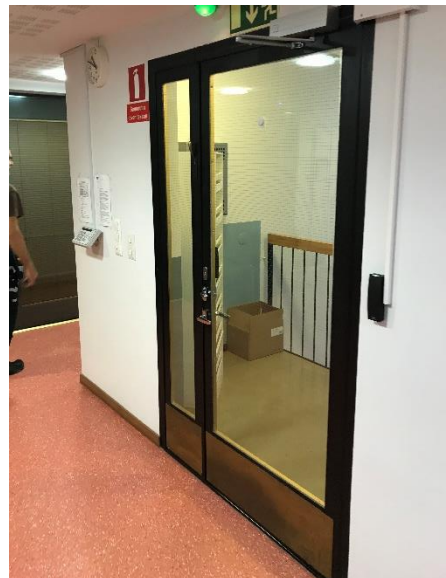
Kuva 29
2. kerroksen porraskäytävän palo-ovi

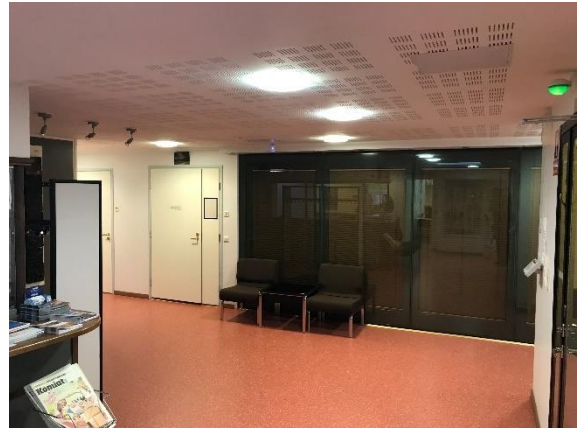
Rakennuksen käytävien, aulatilojen ja tuulikaappien lattiamateriaalina on pääosin vinyylilaatta, osin muovimatto. Käytävien, aulojen seinäpinnat ovat pääosin maalattuja lasikuitutapettipintoja. Kattopinnoitena on maalattu levytys ja osin myös akustolevytys. Tilojen tilapinnat ovat tyydyttävässä kunnossa

Kuva 42
Yleiskuva käytävältä

Kuva 43
Yleiskuva käytävältä / yläaulasta

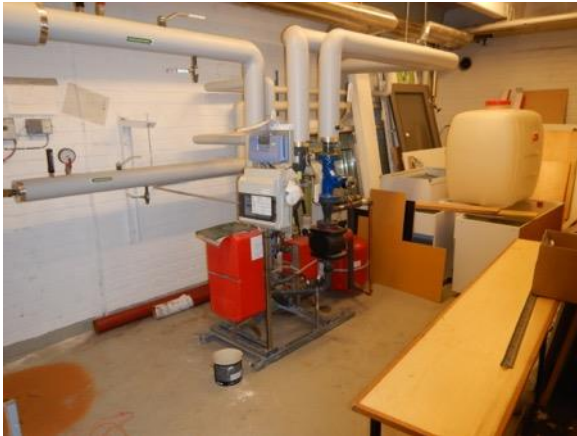
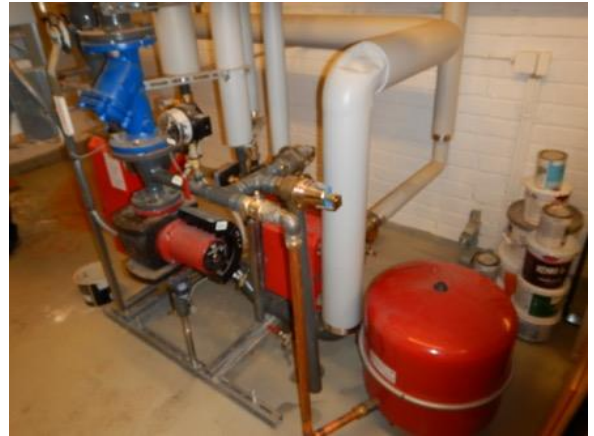
Kiinteistö on liitetty kaukolämpöön ja lämmitys on toteutettu vesikiertoisella patterilämmityksellä ja ilmalämmityksellä. Lämmönsiirtimet sijaitsevat kellarin lämmönjakohuoneessa. Siirtimet ovat uusittu vuonna 2011 ja niiden tehot ovat (LJ) 330 kW ja (LKV) 150 kW. Lämmönjakohuoneen putkistot ja venttiilit sekä oheislaitteet ovat siirtimien ikäisiä tai alkuperäisiä.

Lämmönsiirtimet ja niiden oheislaitteet ovat pääasiassa tyydyttävässä kunnossa. Oheislaitteiden tarpeenmukaiseen uusimiseen tulee varautua tarkastelujakson aikana, mutta siirtimien uusimiseen ei vielä arvioitu olevan tarvetta.

Kuva 46
Yleiskuva lämmönjakohuoneen laitteista.

Kuva 47
Yleiskuva lämmönjakohuoneen laitteista.

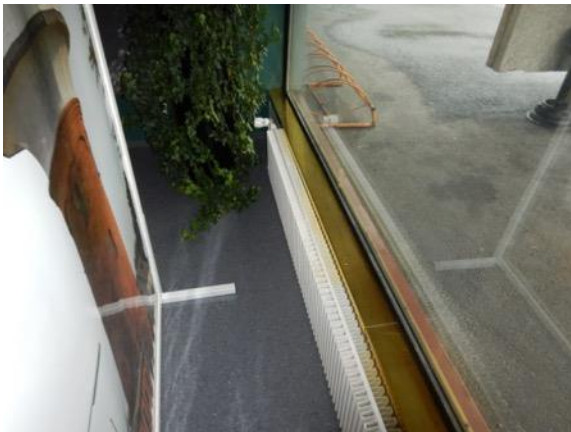
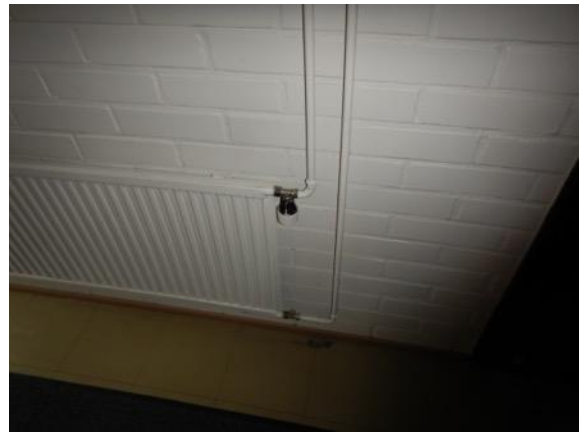
Siivousskomerossa ja märkätiloissa on lämpimään käyttövesiverkoston liitettyjä kuivaus- ja lämmityspattereita. Patterit olivat tarkastetuina osin alkuperäisiä ja korkeintaan tyydyttävässä kunnossa. Alkuperäisten pattereiden ja niiden venttiileiden uusintaan tulee varautua tarkastelujakson aikana.

Kuva 48
Yleiskuva lämpöpattereista ja patteriventtiileistä.

Kuva 49
Yleiskuva lämpöpattereista ja patteriventtiileistä.

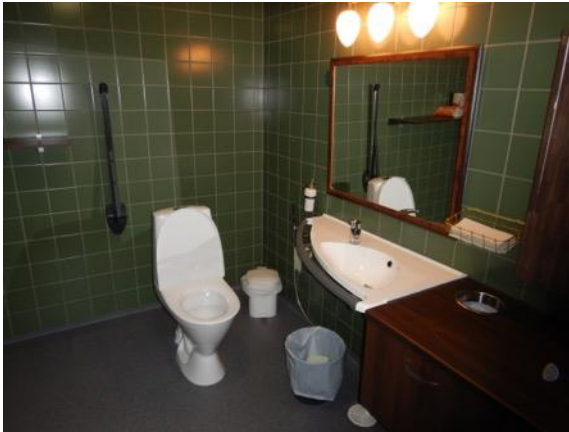
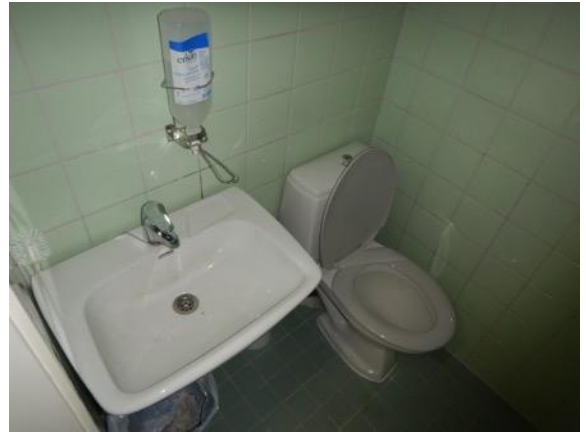
Vesi- ja viemärikalusteiden kunto on tehtyjen havaintojen ja kalusteiden teknisen iän perusteella tyydyttävä tai välttävä. Kalusteita tulee uusia tarpeen mukaan.

Kuva 51
Yleiskuva vesi- ja viemärikalusteista.

Kuva 52
Yleiskuva vesi- ja viemärikalusteista.

- Vesi- ja viemärikalusteiden tarpeenmukainen uusiminen.

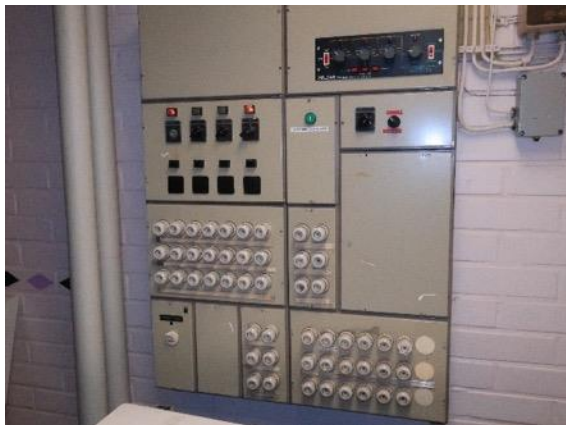
Jääkärimuseon keskusta lukuun ottamatta keskuksissa ei ole nykyisten vaatimusten mukaisesti vikavirtasuojakytkimiä, eikä kaikissa niissä ole tilaa vikavirtasuojien lisäämiseen.

Kuva 69
Kellarikerroksessa sijaitseva ryhmäkeskus.

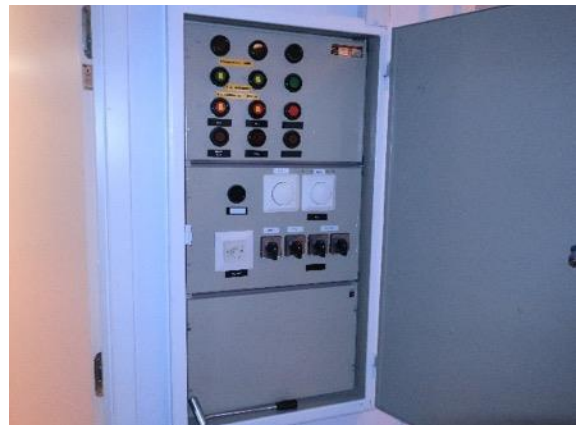
Kuva 70
Valaistuksen ja ilmanvaihdon ohjauskeskus.

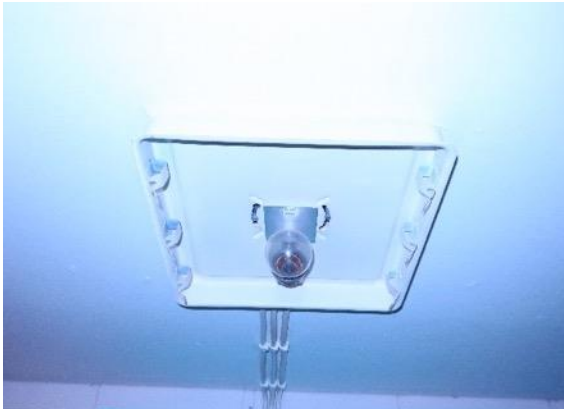
Kuva 73
Valaisimista puuttuu kupuja.

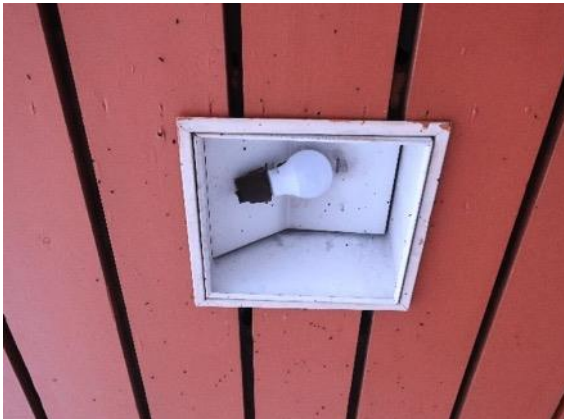
Kuva 75
Etupihan katoksen valaisimista puuttuvat suo-
japleksit.

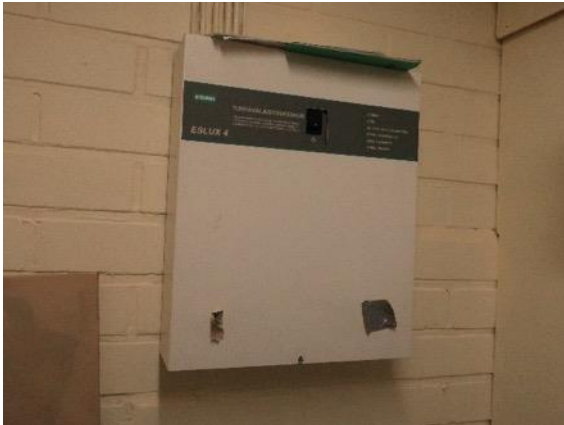
Turvavalaistusjärjestelmä on osittain välttävissä ja osittain hyvässä kunnossa.

Kuva 77
Pääkeskushuoneessa sijaitseva turvavalaistuskeskus.

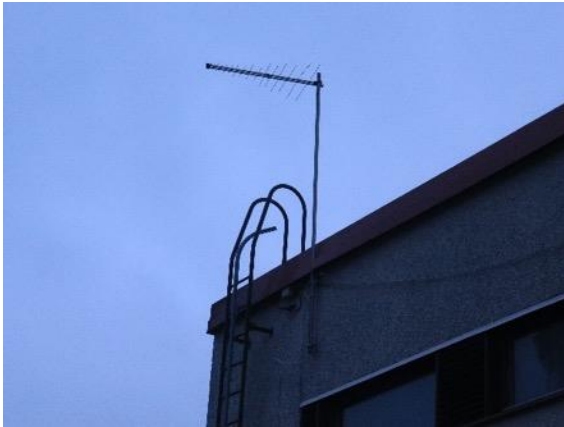
Rakennuksessa on antennimastoon asennettu maanpäällisten lähetysten vastaanottoon tarkoitettu laajakaista-antenni. 2000-luvulla uusittu antennivahvistin sijaitsee 2. kerroksessa porrasaulassa. Antennirasiat on asennettu muutamaa toimistohuoneeseen. Antennimastosta puuttuu maadoitus.

Kuva 79
Rakennuksen seinälle asennettu antenni.
