# Alahärmä; Metsäkulman päiväkoti

Louhikontie 7, Alahärmä

Kuntoarvio

12.8.2016

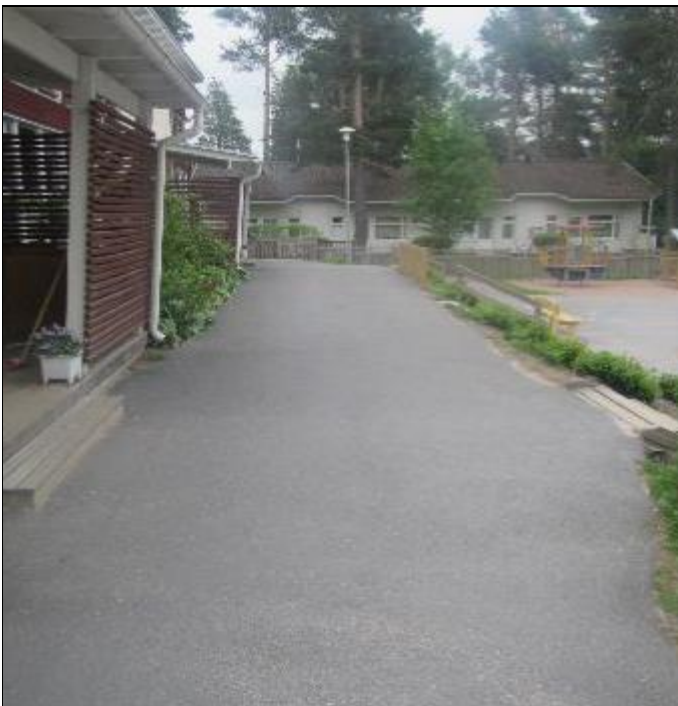
RAK-kuva 3. Asfaltoituja kulkuväyliä

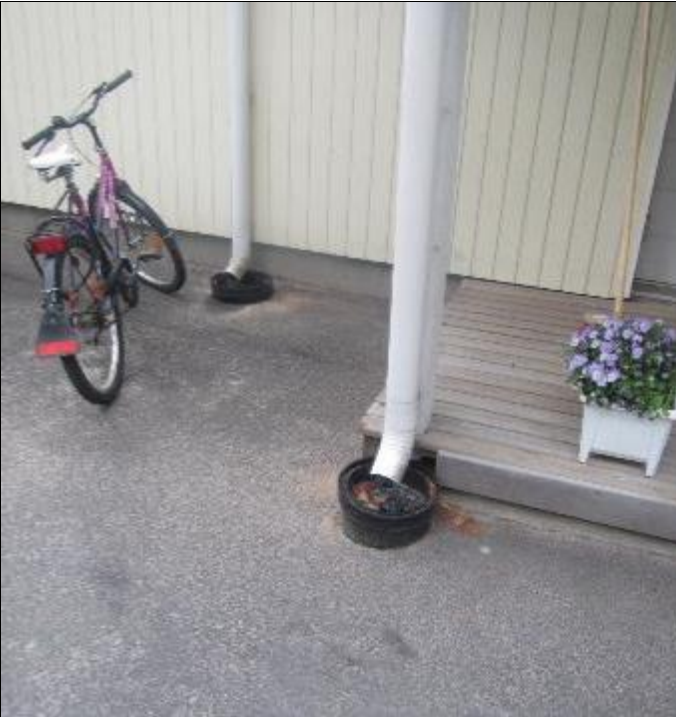
Katolta tulevat sadevedet johdatetaan sadevesikourujen ja syöksytorvien avulla hallitusti syöksytorvien alla oleviin rännikaivoihin (sadevesijärjestelmään). Kattovesien poisohjaukset vaikuttavat toimivilta (RAK-kuva 5). Asfaltoiduilla osin pohjois-koilispuolen alueella on sadevesikaivot, joihin sade- ja sulamisvedet ohjataan (RAK-kuva 6). Leikkikentän piha-alueella on yksittäisiä sadevesikaivoja.

RAK-kuva 5. Kattovesien poistot on ohjattu hallitusti rännikaivoihin

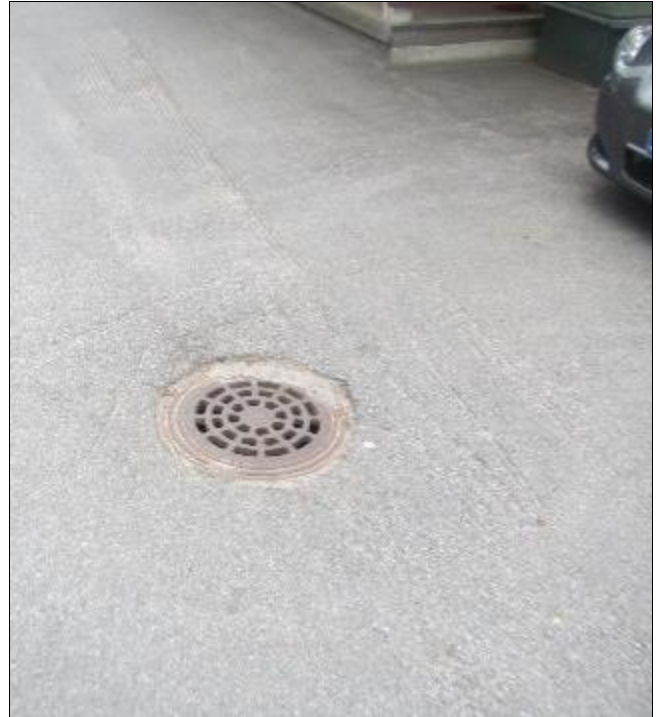
RAK-kuva 6. Asfalttialueella sade- ja sulamisvedet ohjataan sadevesikaivoihin

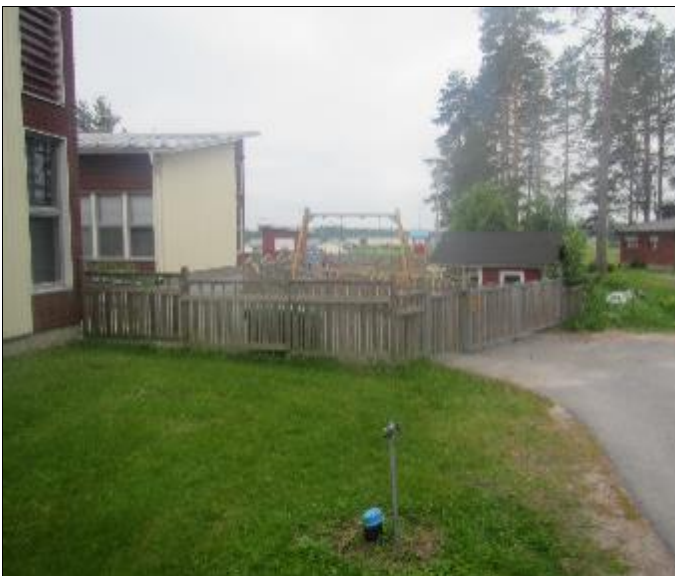
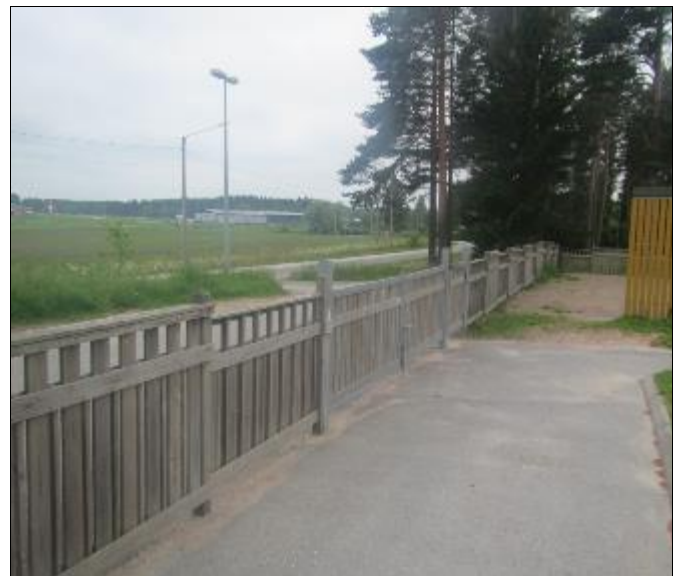
RAK-kuva 15. Puurakenteista raja-aitaa

RAK-kuva 16. Puurakenteista raja-aitaa

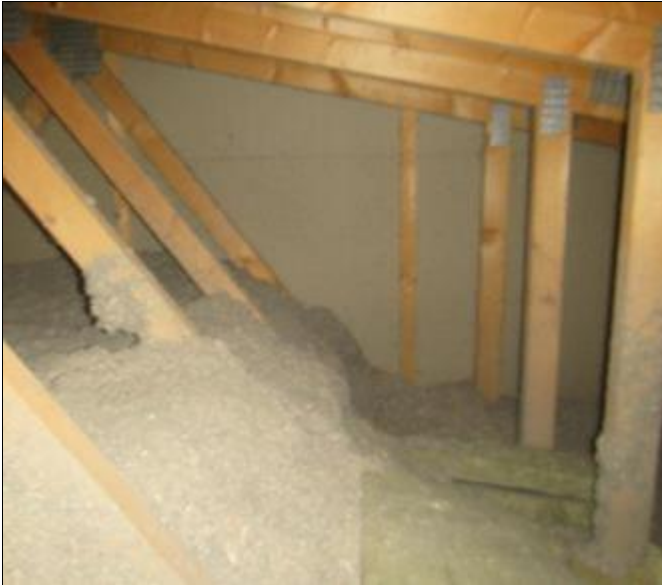
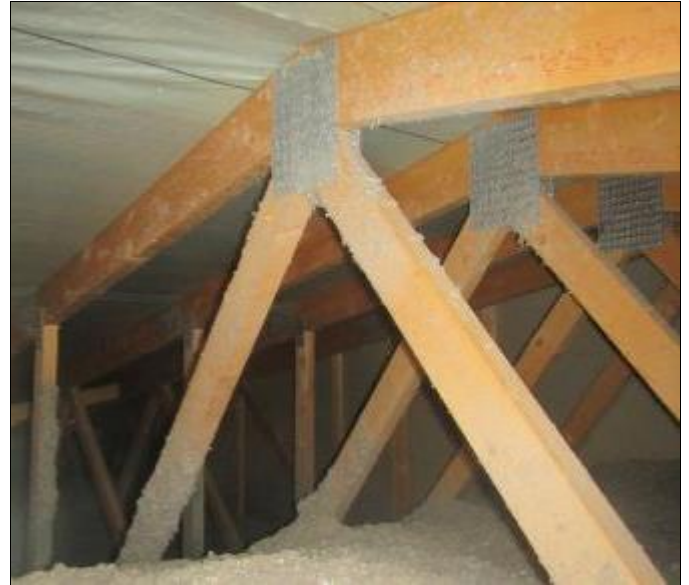
RAK-kuva Nivelosan yläpohja  
17.

RAK-kuva Nivelosan yläpohja  
18.

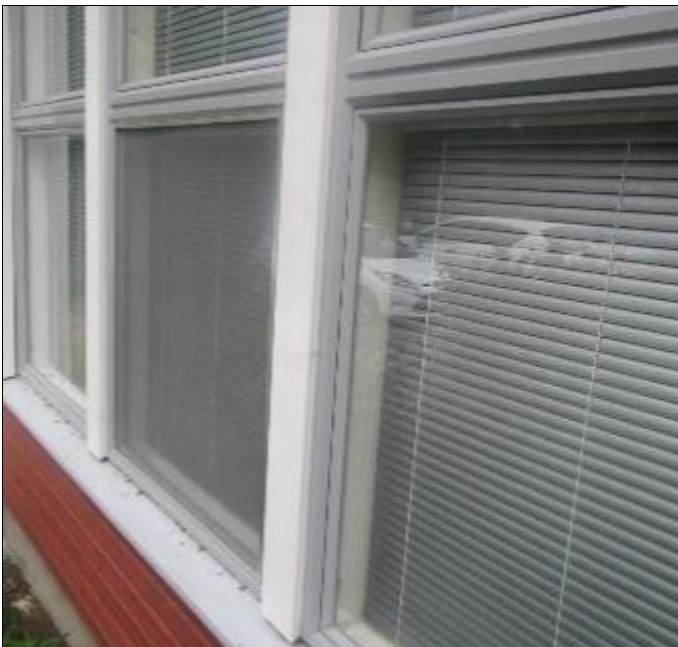
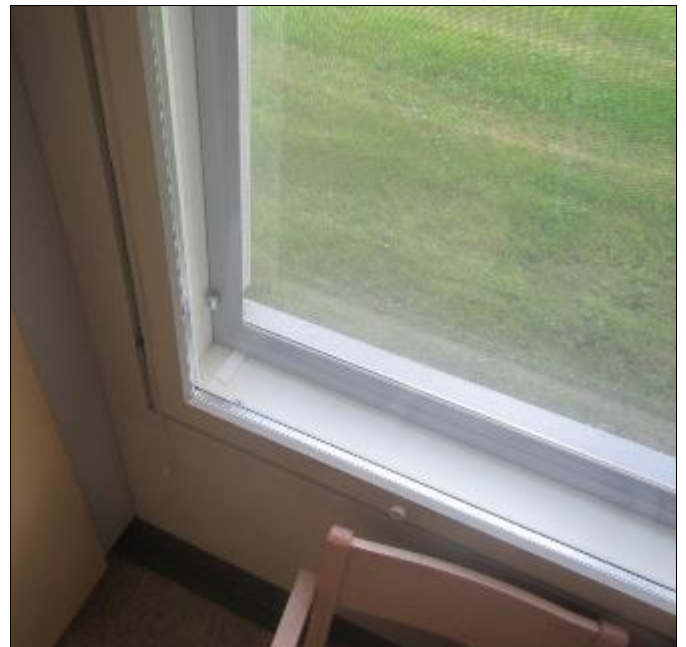
RAK-kuva 23. Rakennuksen ikkunoita, puu-alumiini-ikkunat.

RAK-kuva 24 Rakennuksen ikkunoita, puu-alumiini-ikkunat.

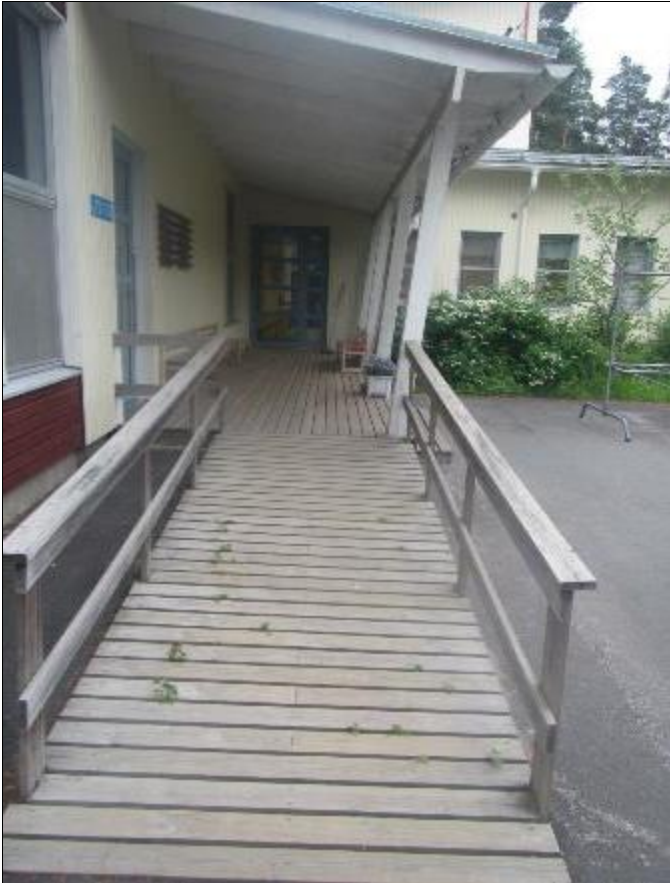
RAK-kuva Katosrakenteita ja porrasluiskia  
31.

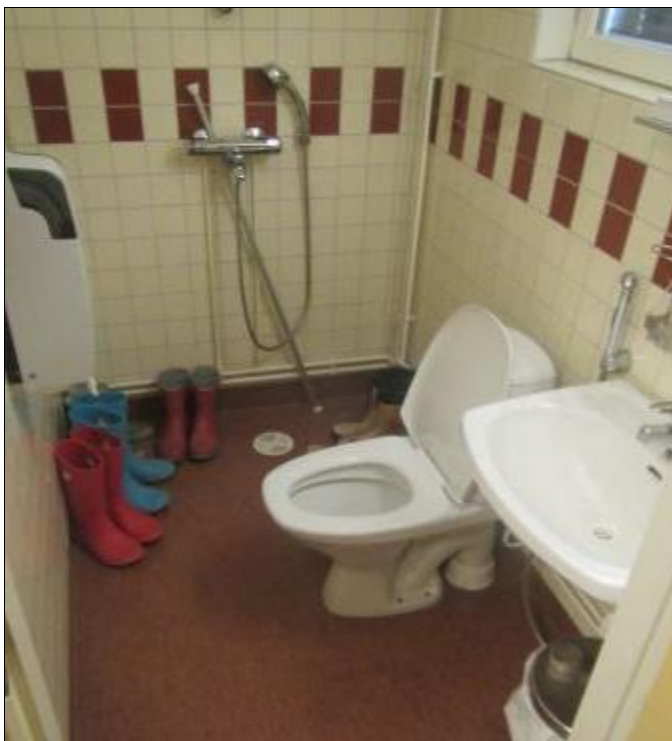
RAK-kuva Wc- pesuhuonetilaa  
41.

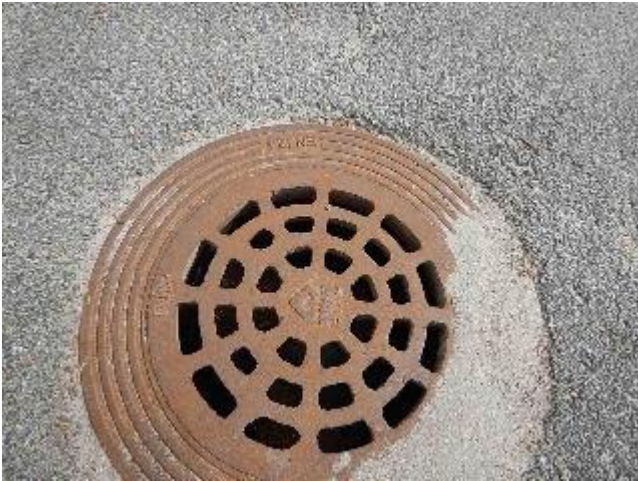
LVI-kuva 5. Yleiskuva kaivosta.

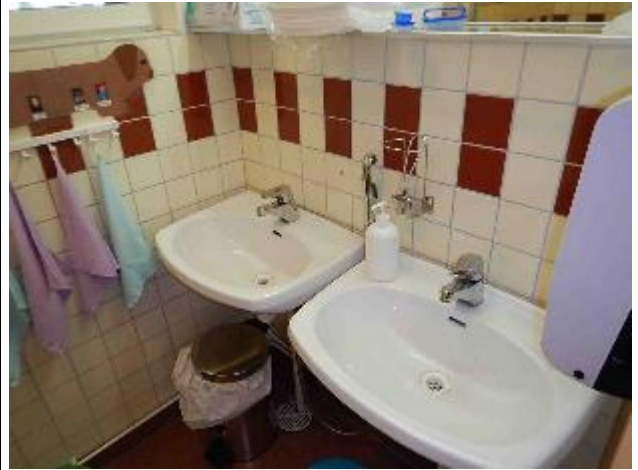
LVI-kuva 6. Yleiskuva vesi- ja viemärikalusteista

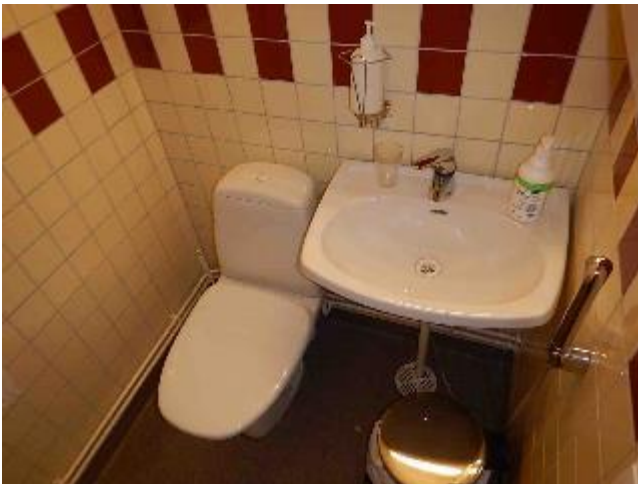
LVI-kuva 7. Yleiskuva vesi- ja viemärikalusteista.

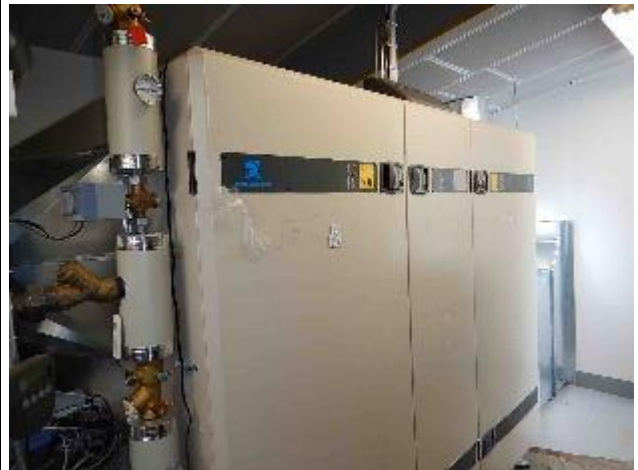
LVI-kuva 8. Yleiskuva IV-koneista.

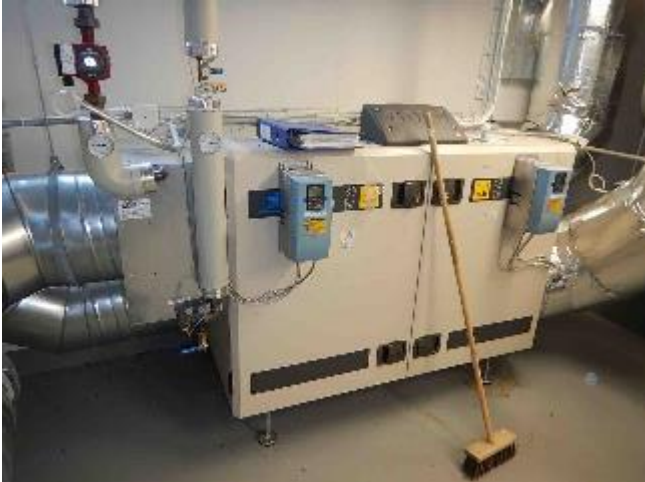
LVI-kuva 9. Yleiskuva IV-koneista.

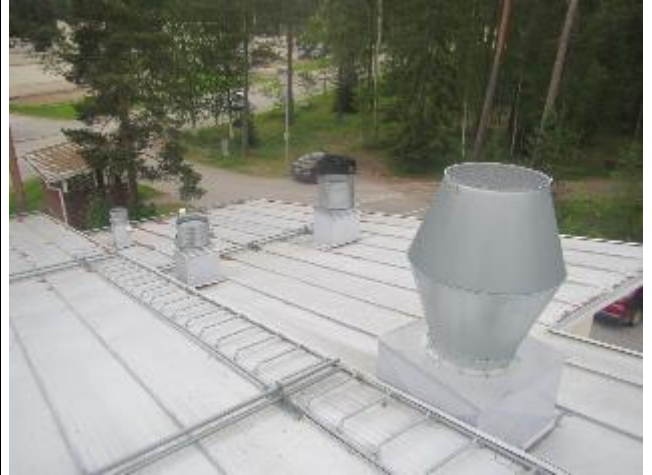
LVI-kuva 10. Yleiskuva huippuimureista.

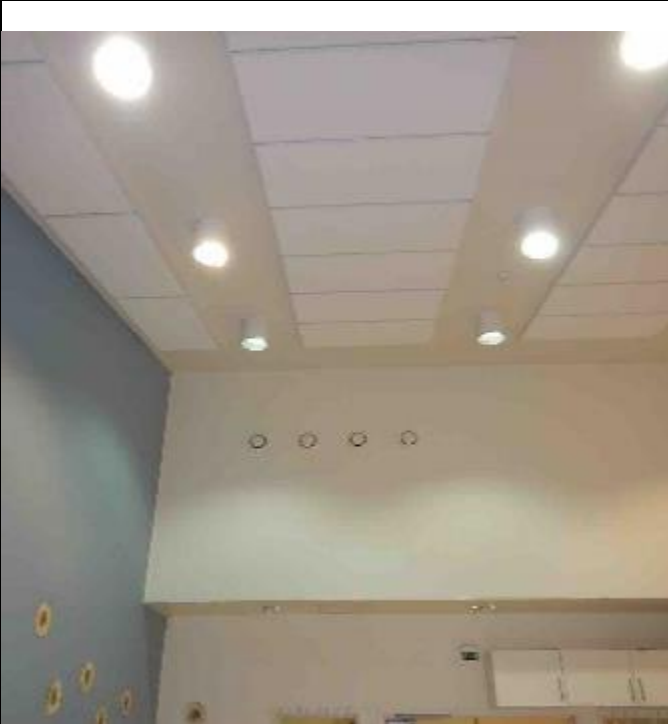
LVI-kuva 13. Yleiskuva pääte-elimistä.

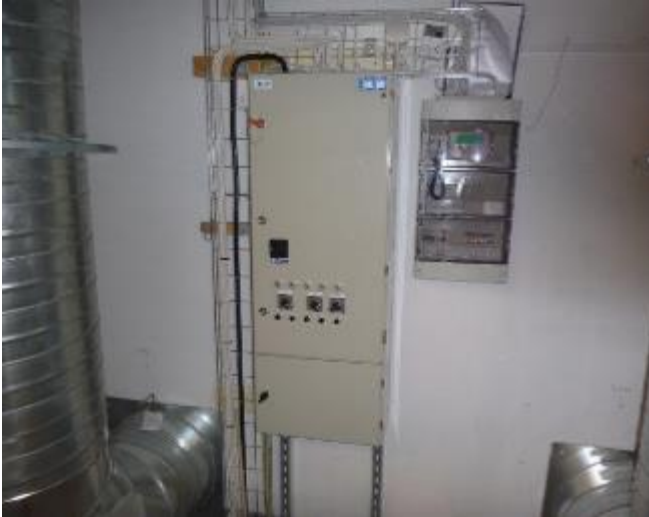
Rakennuksen leikki- ja lepotilojen eteisiin on asennettu 3x25 A jakokeskukset JK-11, JK-12 ja JK-13, joiden kotelointiluokka on IP20. IV-konehuoneeseen on asennettu 3x25 A jakokeskus JK-21, jonka kotelointiluokka on IP44 (S-kuva 3). Jakokeskuksen JK-12 edessä on hylly, joka estää keskuksen oven avautumisen. Keskuksiin on asennettu vikavirtasuojakytkimet kosteiden tilojen pistorasioille ja ulkopistorasioille.

S-kuva 3. Yleiskuva iv-konehuoneen jakokeskuksesta.

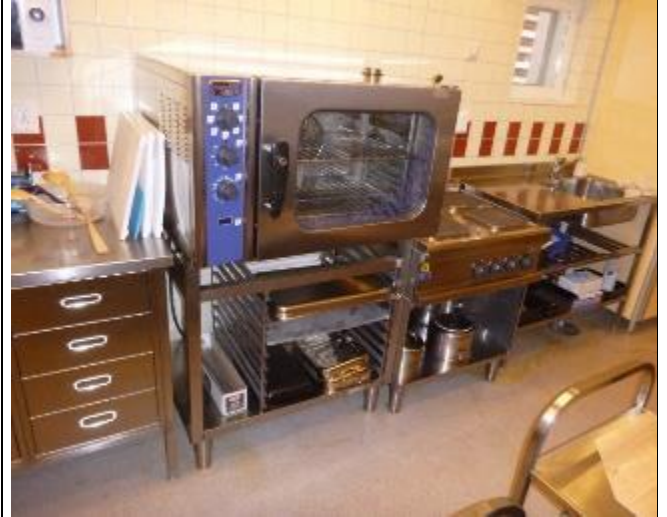
Voimaryhmäjohdot ovat MMJ-tyyppisiä kaapeleita ja ML- ja MK-johtimia. Rakennuksen jakelukeittiössä on suurtalouskeittiön tarkoitetut laitteet, kuten liesi, astianpesukone ja kylmälaitteet (S-kuva 4). Jakelukeittiön laitteet ovat alkuperäisiä. Kuraeteisissä on vaatteiden kuivamiseen tarkoitetut kuivauskaapit. Kuivauskaapit ovat alkuperäisiä.

S-kuva 4. Yleiskuva jakelukeittiön kojeista.

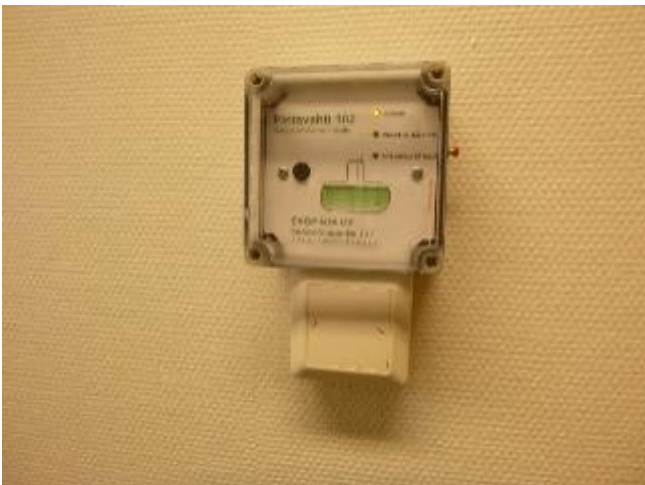
LVI-laitteiden ryhmäjohdot ovat MMJ- ja MCMK-tyyppisiä kaapeleita. Katolla sijaitseville poistoilmapuhaltimille on asennettu turvakytkimet. Ilmanvaihtokoneille on asennettu hätäseis-kytkin. Keittiön rasvanerotuskaivon hälytyskeskus on asennettu emännän toimistoon. Kiinteistö-kierroksen aikana hälytyskeskuksessa ei ollut hälytystä täydestä kaivosta (S-kuva 5).

S-kuva 5. Rasvanerotuskaivon hälytyskeskus.

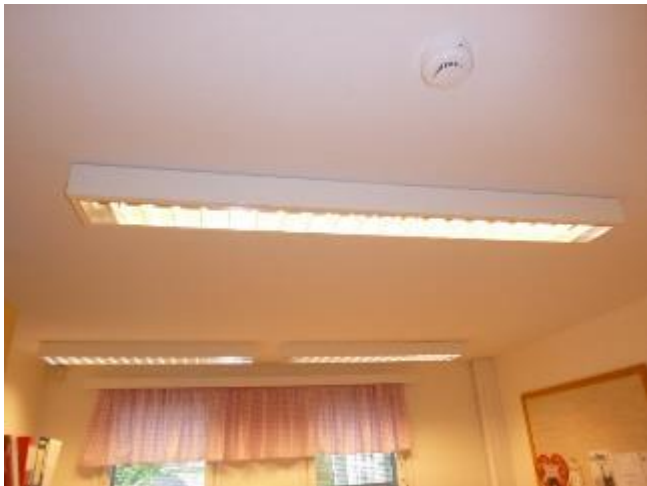
liritilöillä varustetut loistelamppuvalaisimet (S-kuva 7). WC-tiloissa on peilien yläpuolelle asennetut loistelamppuvalaisimet. Lähes kaikki muut valaisimet ovat pienoistolistelamppuvalaisimia (S-kuva 8).

S-kuva 7. Yleiskuva toimiston valaisimista.

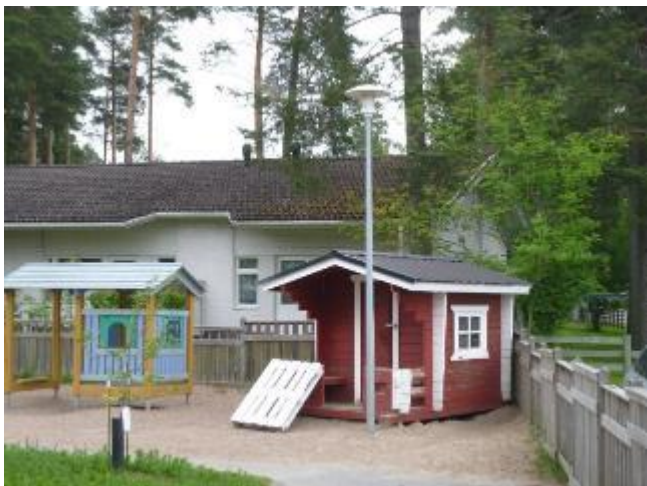
Ulko- ja aluevalaistuksen ryhmäjohtot ovat MMJ- ja MCMK-tyyppisiä kaapeleita. Ulkokatoksiin on asennettu pienoistolistelamppuvalaisimet ja piha-alueelle 4 m teräskartiopylväisiin kiinnitetyt HQL-valaisimet (S-kuva 9). Ulko- ja aluevalaistusta ohjataan pääkeskukseen asennetulla kellokytkimellä ja ulkoseinälle asennetulla hämäräkytkimellä.

S-kuva 9. Yleiskuva pylväsvalaisimesta.

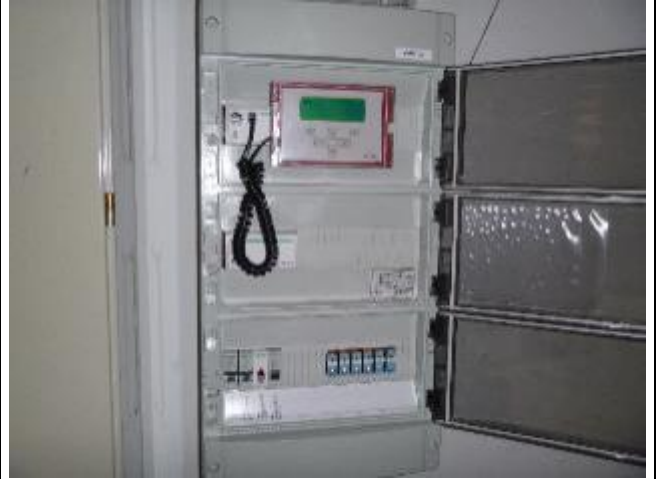
Rakennusautomaatiojärjestelmä on uusittu vuonna 2015. Järjestelmän alakeskukset sijaitsevat lämmönjakohuoneessa ja iv-konehuoneessa (S-kuva 12). Järjestelmän moottoriventtiilit ja peltimoottorit ovat alkuperäisiä. Rakennusautomaatiojärjestelmällä ohjataan LVI-laitteiden toimintaa asetusarvojen mukaisesti. Järjestelmä on liitetty web-pohjaiseen hallintaohjelmiin, josta järjestelmää pystytään säätämään. Hälytykset siirretään eValvomon kautta huoltomiehen GSM-puhelimeen.

S-kuva 12. IV-konehuoneeseen asennettu rakennusautomaatiojärjestelmän alakeskus.
