Kauhavan Kauppatie 109 Rakennustekninen tutkimusraportti

PROLEADER OY, ESA KEMPPAINEN
PÄIVÄMÄÄRÄ 25.5.2018

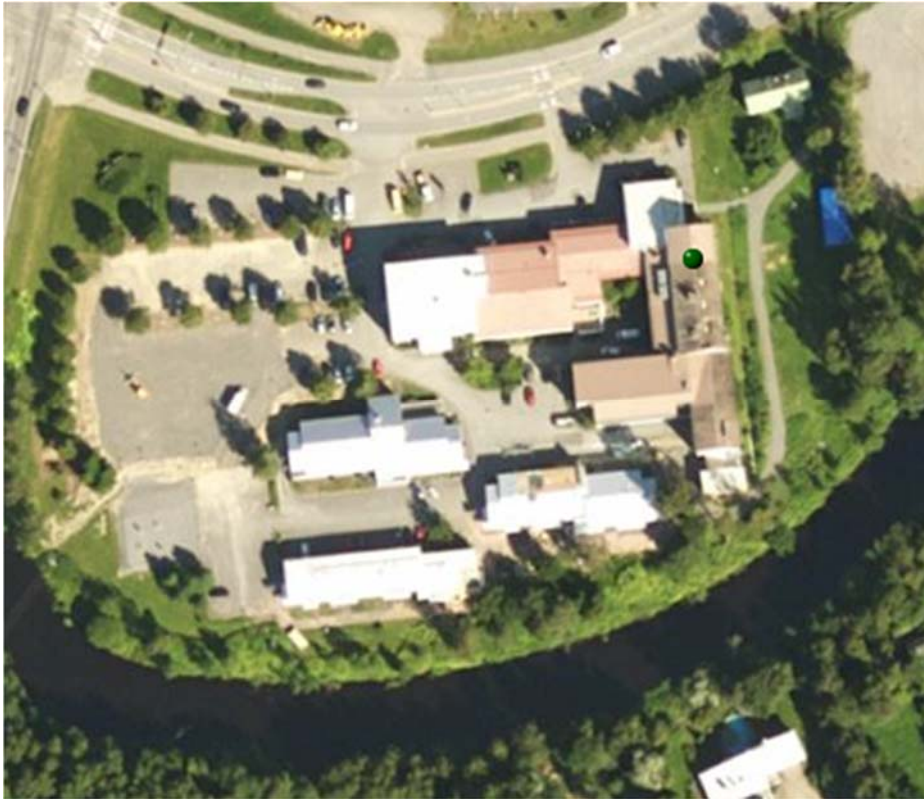
Kuva 2. Pohjois-länsijulkisivut rajautuvat istutus, laatoitus-asfalttialueisiin. Etelä-itäsivulla on pääosin viheralueita.

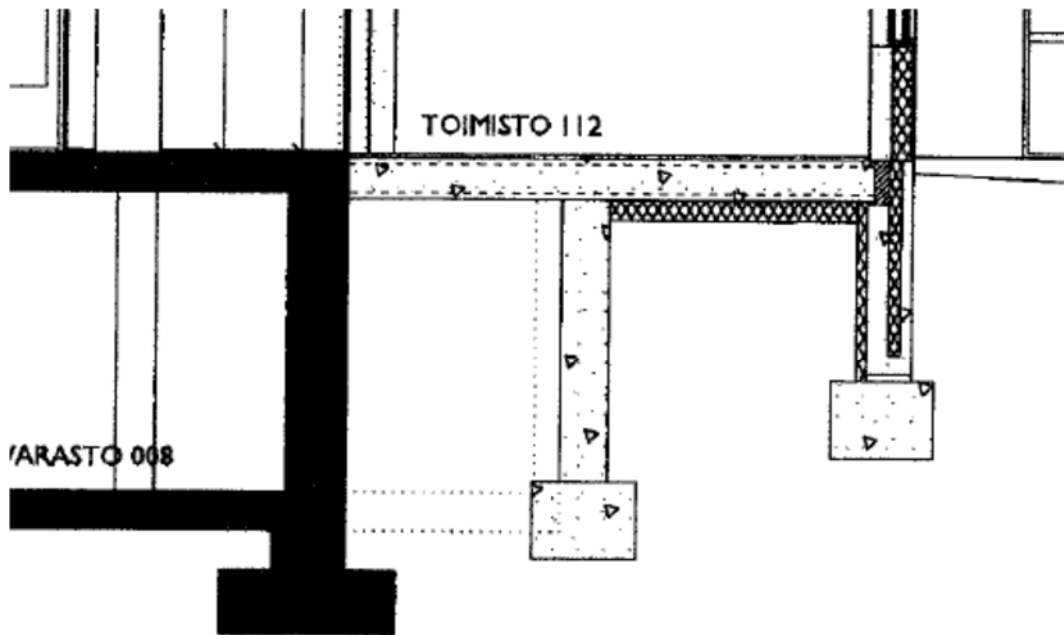
Kuva 14. Laajennusosan alapohjarakenne yhdistyy vanhan osan välipohjaan tilan 170 kohdalla.

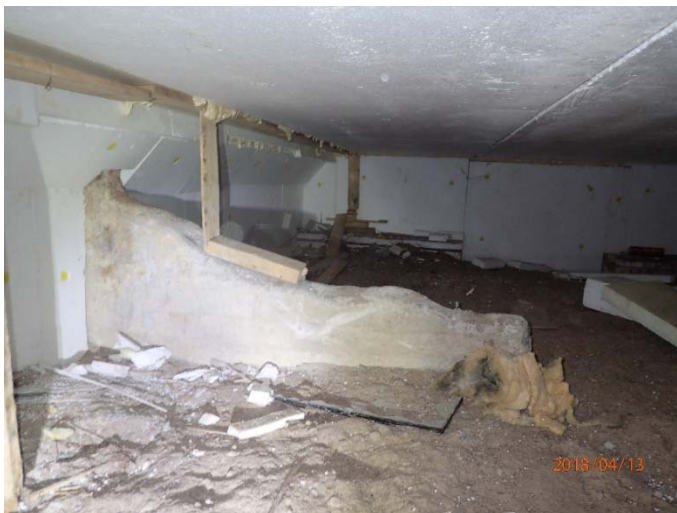
Kuva 16. Näkymä alapohjasta rakennusten liitosten kohdalla.

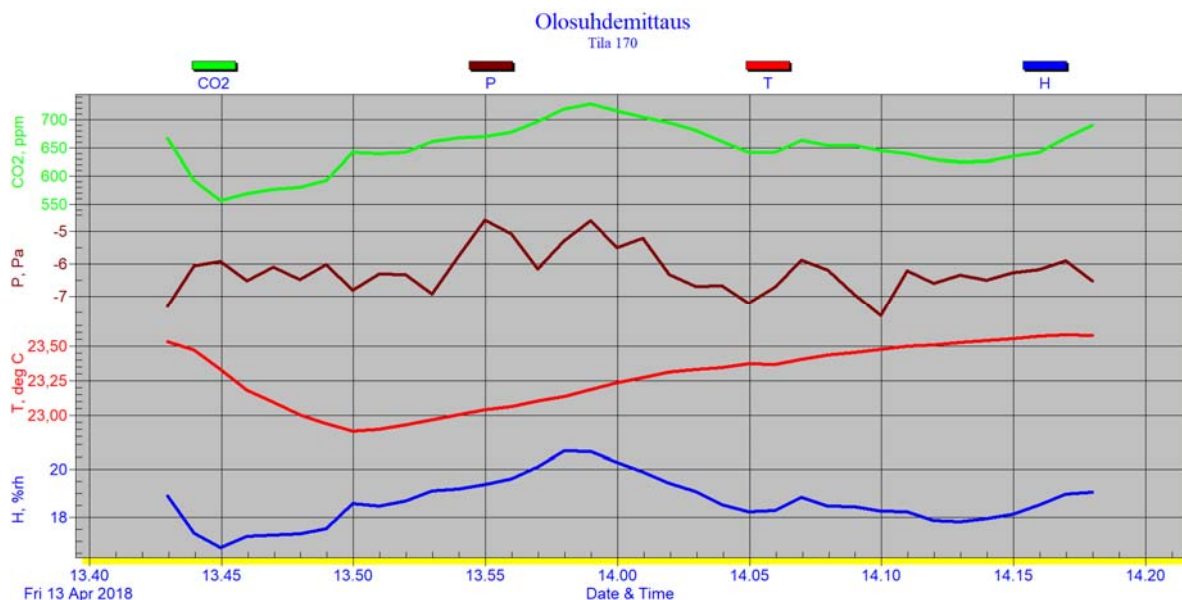
Kuva 31. Tilan 170 olosuhdemittaukset

Lämpötila keskimäärin 23,3°C, vaihteluväli 22,9 – 23,6 °C

Sisäilman suhteellinen kosteus keskimäärin 18,6%, vaihteluväli 16,7 – 20,8 %.

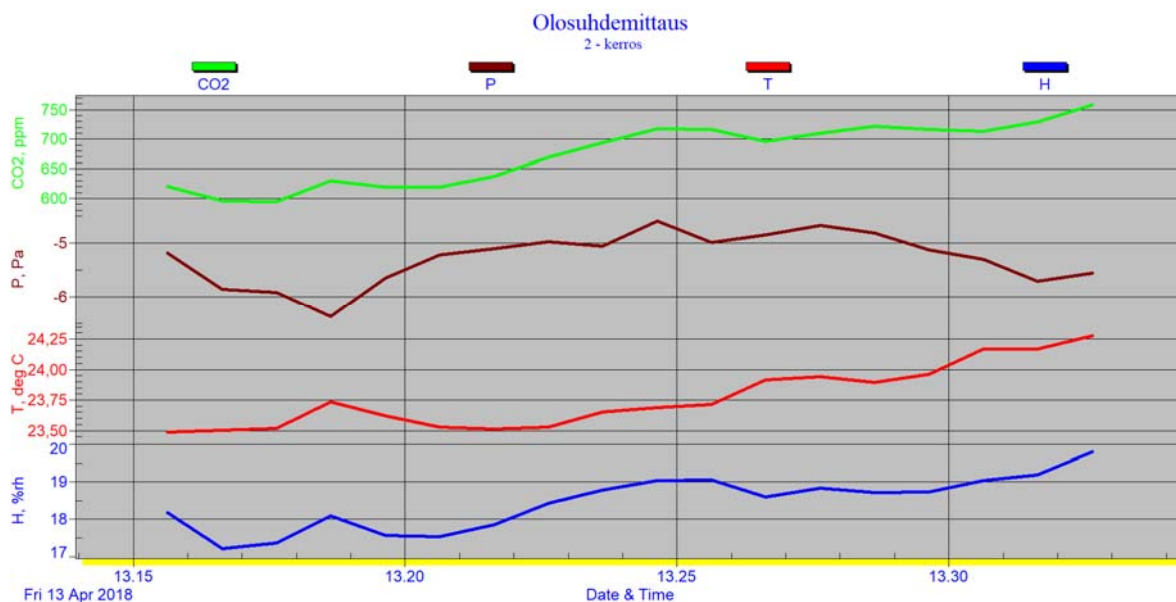
Kuva 33. Tilan 258 olosuhdemittaukset

Lämpötila keskimäärin 23,8 °C, vaihteluväli 23,5 ... 24,4 °C välillä

Sisäilman suhteellinen kosteus keskimäärin 18,4 %, vaihteluväli 17,2... 19,8 %.

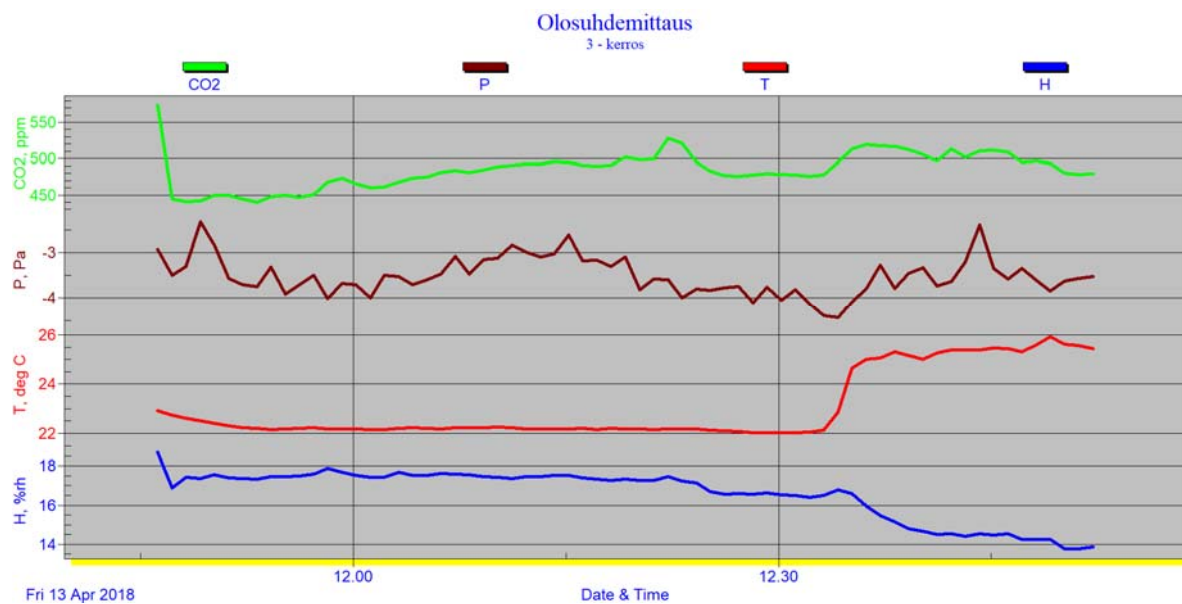
Kuva 34. Tilan 358 olosuhdemittaukset

Lämpötila keskimäärin 23,1 °C, vaihteluväli 22,0 ... 25,9 °C välillä

Sisäilman suhteellinen kosteus keskimäärin 16,6 %, vaihteluväli 13,8... 18,7 %.

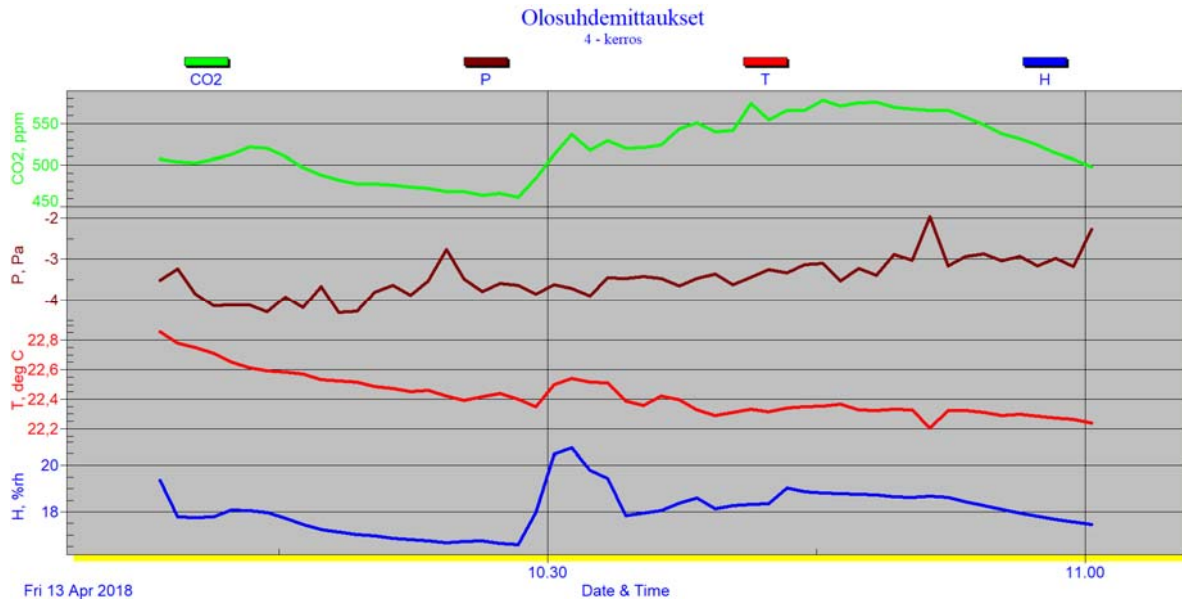
Kuva 35. Tilan 453 olosuhdemittaukset

Lämpötila keskimäärin 22,4 °C, vaihteluväli 22,2 ... 22,9 °C välillä

Sisäilman suhteellinen kosteus keskimäärin 18,1 %, vaihteluväli 16,6... 20,7 %.
