Kauhava; Voltin koulu ja päiväkotī

Knuuttilanraitti 308, 62310 Voltti

Kuntoarvio

31.12.2015

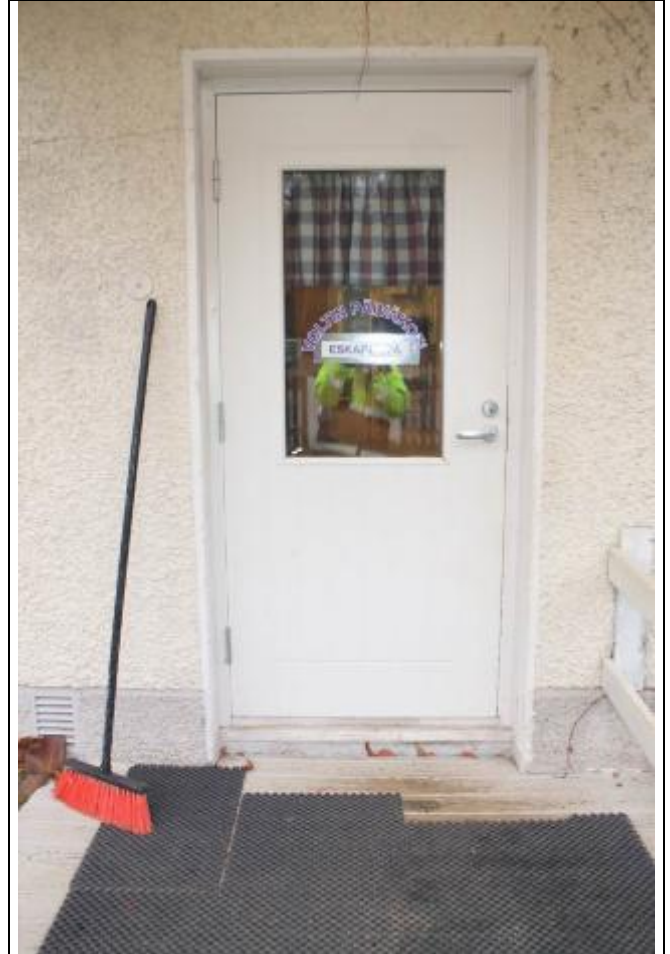
RAK-kuva 34. Uusittu päiväkodin ulko-ovi

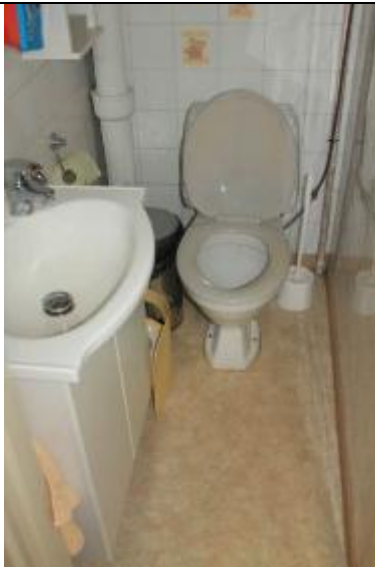
RAK-kuva 49. Päiväkotiosan wc, tilapinnat välttävässä kunnossa

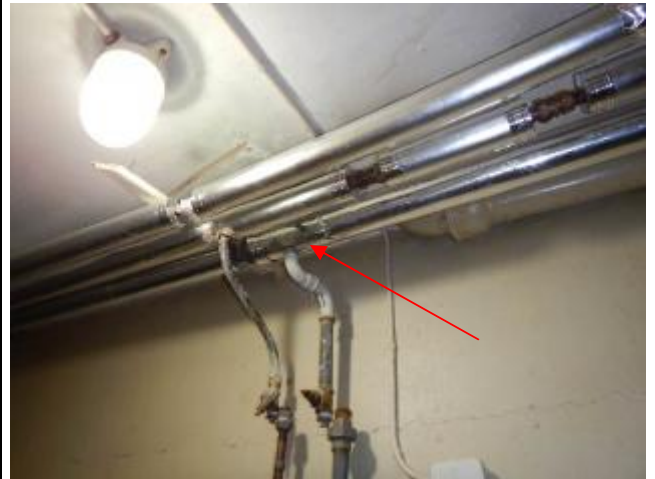
LVI-kuva 10. Vesijohtoasennukset ovat osittain määräysten vastaisia.

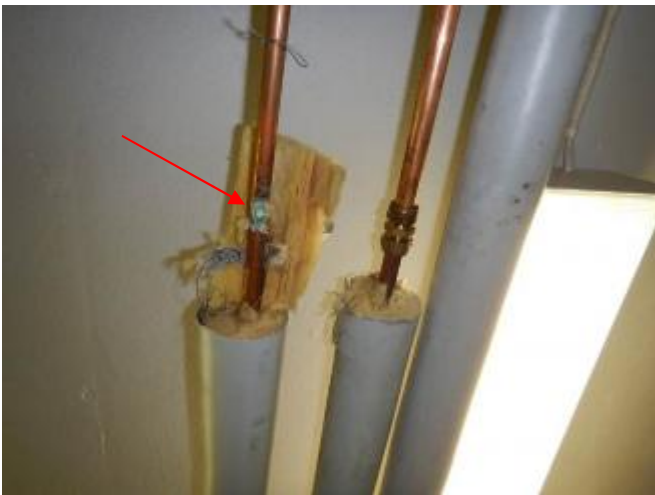
LVI-kuva 11. LVK-putkessa havaittiin vuoto.

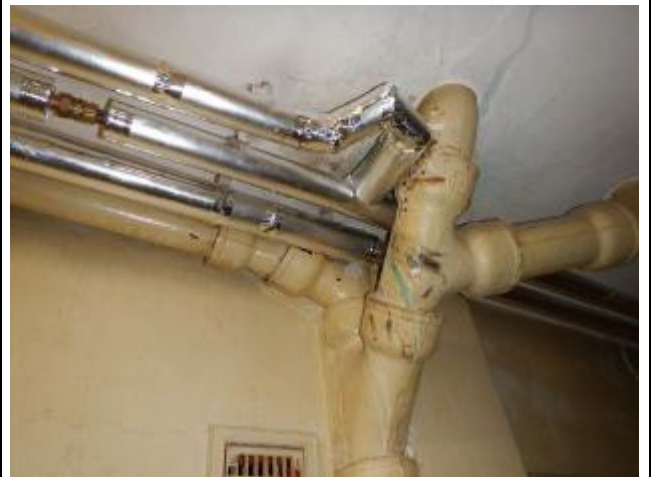
LVI-kuva 12. Päiväkodin puolella on vanhoja viemäreitä.

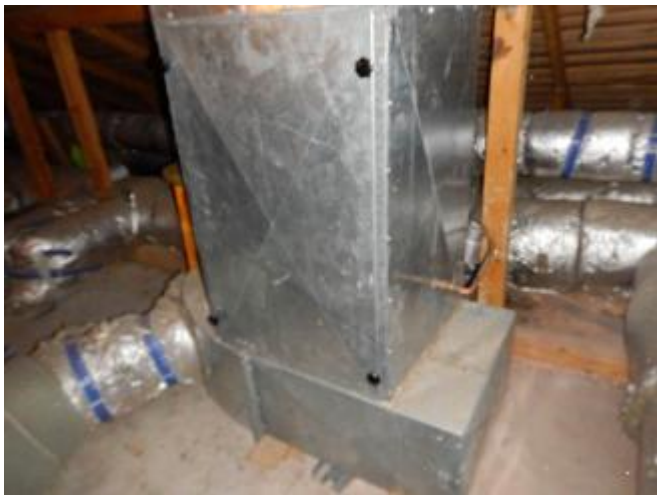
LVI-kuva 19. Yleiskuva poistoilmakoneista.

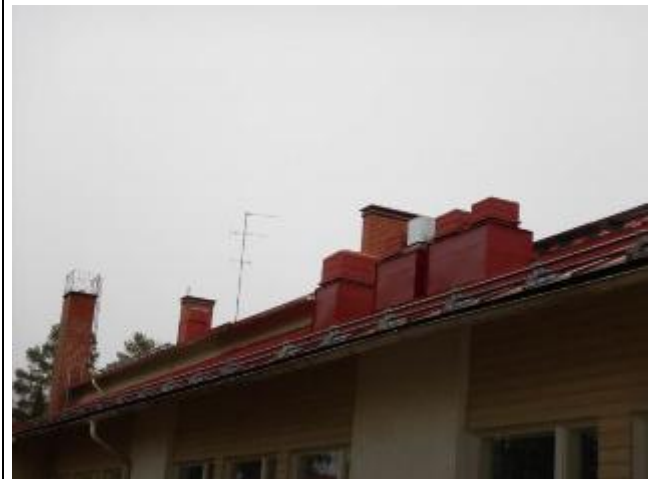
LVI-kuva 20. Yleiskuva poistoilmakoneista.

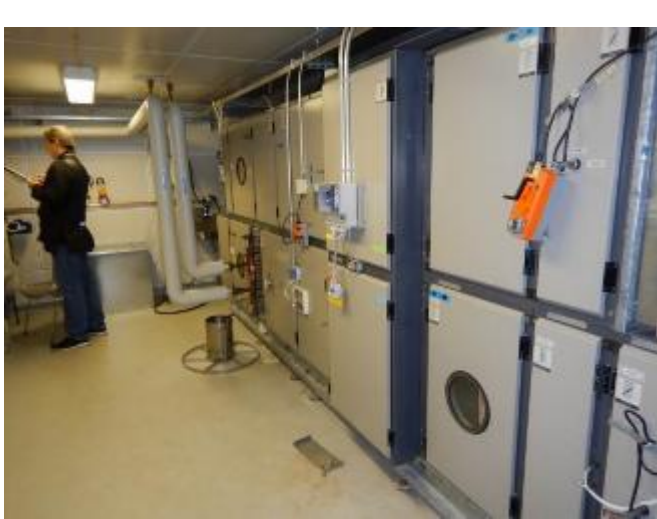
LVI-kuva 21. Yleiskuva TIK-3.1/PIK-3.1 koneista.

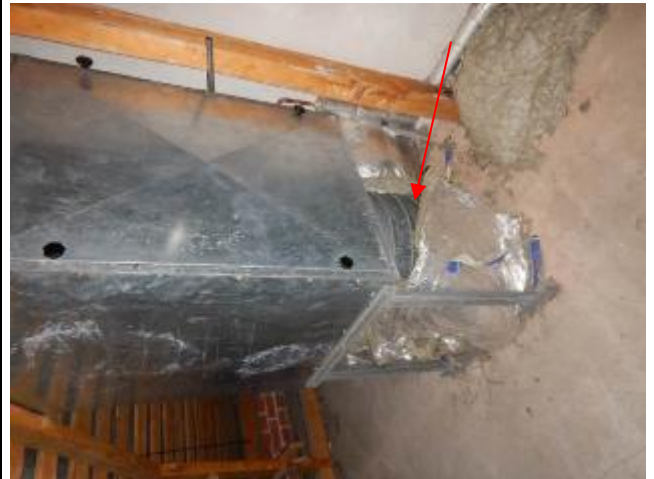
LVI-kuva 22. Kanavaeristeissä on puutteita.

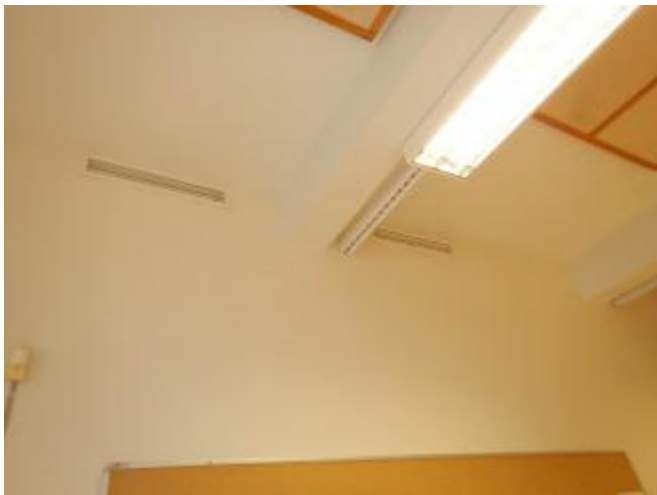
LVI-kuva 23. Yleiskuva pääte-elimistä.

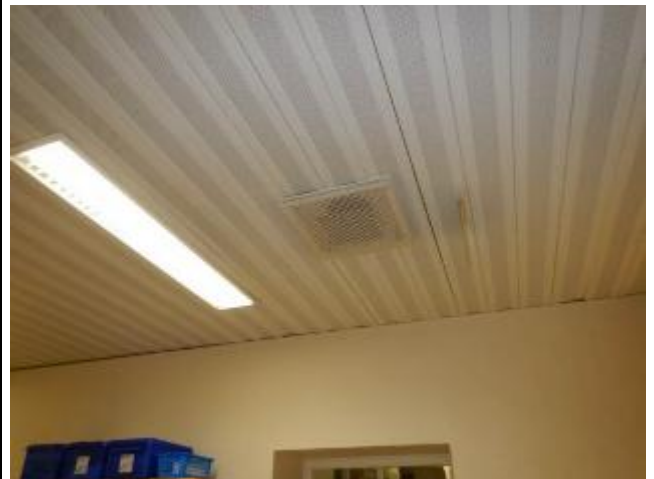
LVI-kuva 24. Yleiskuva pääte-elimistä.

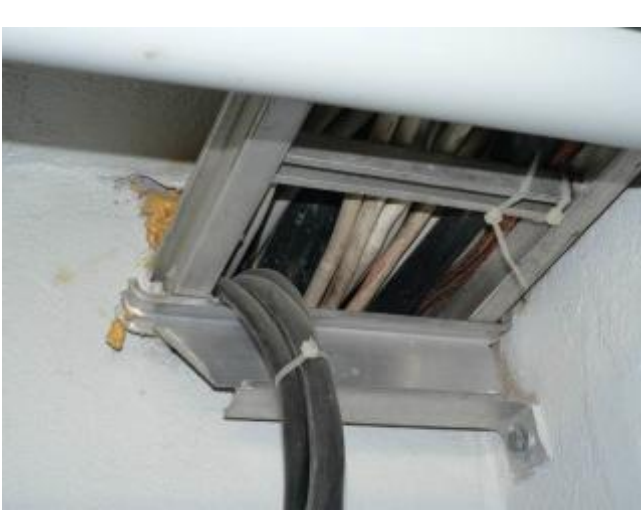
S-kuva 1. Rakennuksessa on huonosti tehtyjä tai puuttuvia palokatkoja.

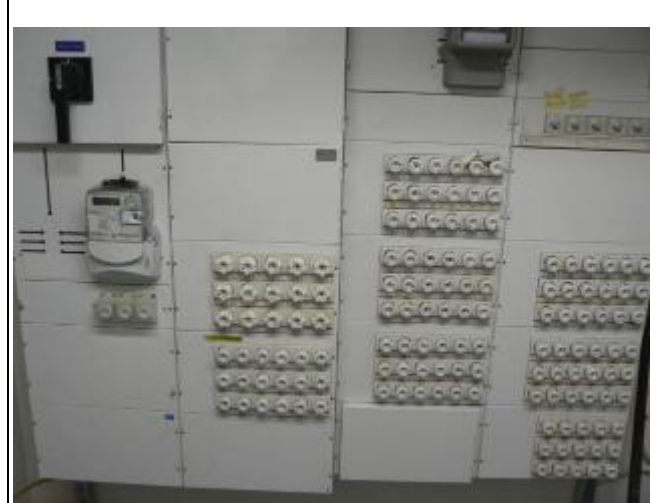
S-kuva 2. Yleiskuva pääkeskuksesta.

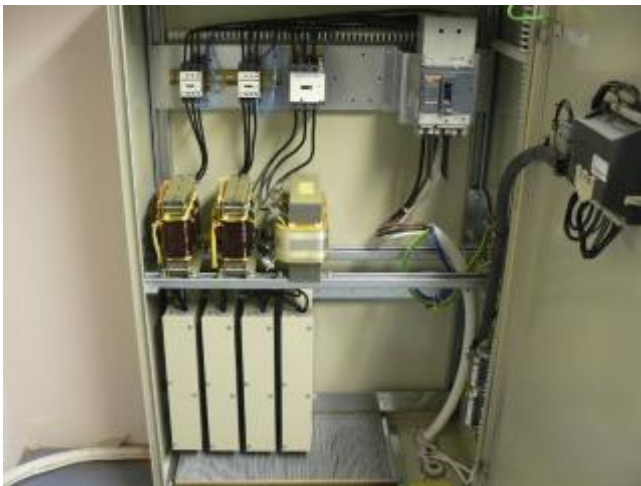
S-kuva 3. Pääkeskushuoneeseen asennettu kompensointiparisto.

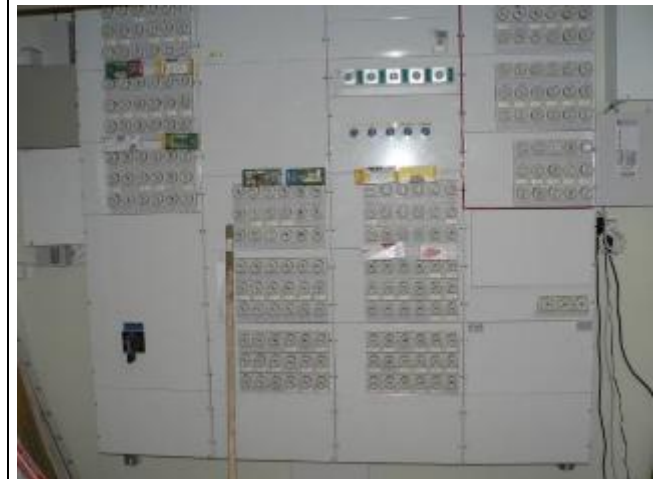
S-kuva 4. Tuulikaappiin asennettu jakokeskus JK-1.

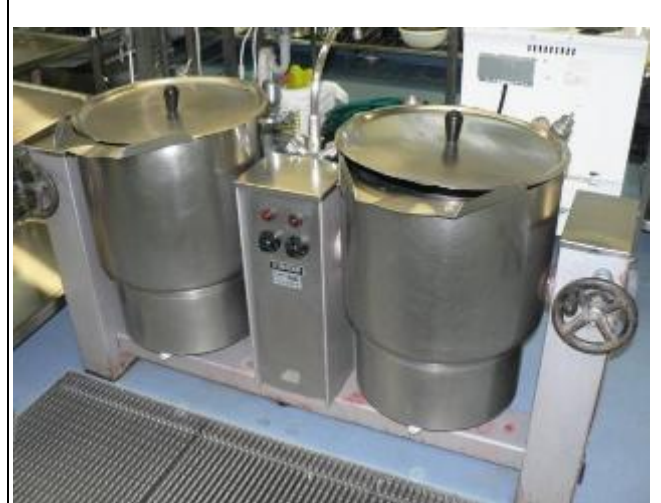
S-kuva 6. Yleiskuva keittiökojeista.

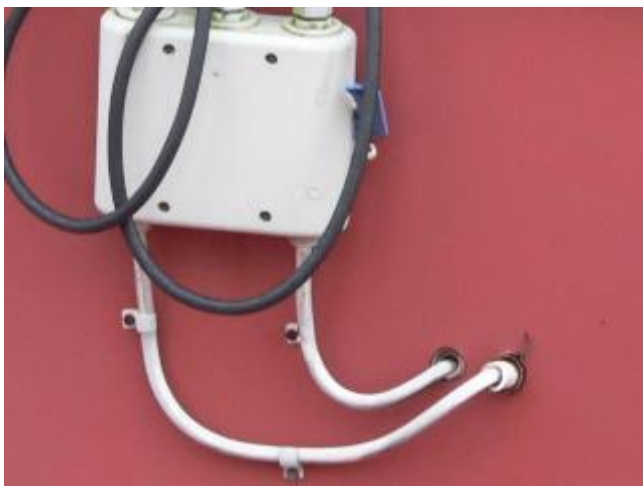
LVI-laitteiden ryhmäjohdot ovat MMJ- ja MCMK-tyyppisiä kaapeleita. Katolla sijaitseville huipumureille on asennettu turvakytkimet. Kaapeleiden läpiviennit ovat tiivistämättä ja vesi pääsee valumaan rakenteisiin (S-kuva 7). Ilmanvaihtokoneille ei ole asennettu hätäseis-kytkintä.

S-kuva 7. Katolla sijaitsevien iv-kojeiden kaapeliläpiviennit ovat epätiveitä.

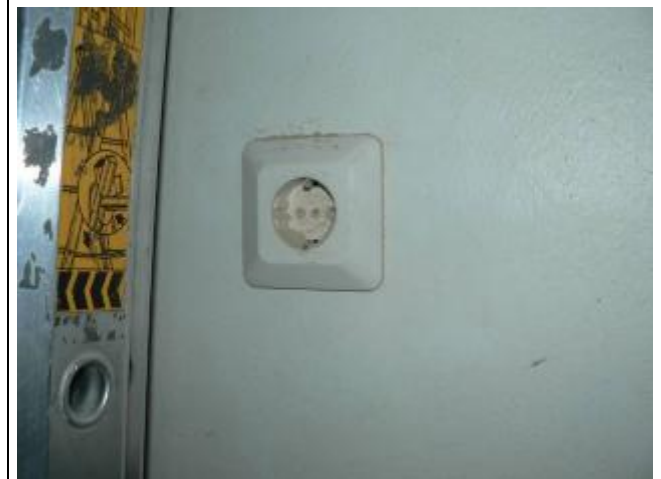
S-kuva 8. Purunpoistotilan pistorasian kotelointiluokka on riittämätön.

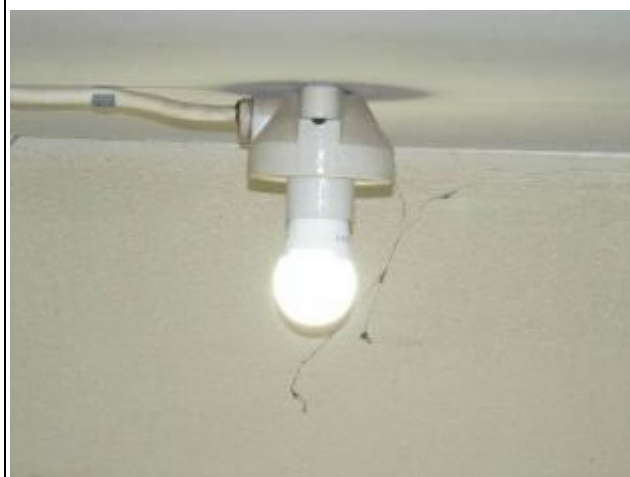
S-kuva 10. Hehkulamppuvalaisimista puuttuu kupuja.

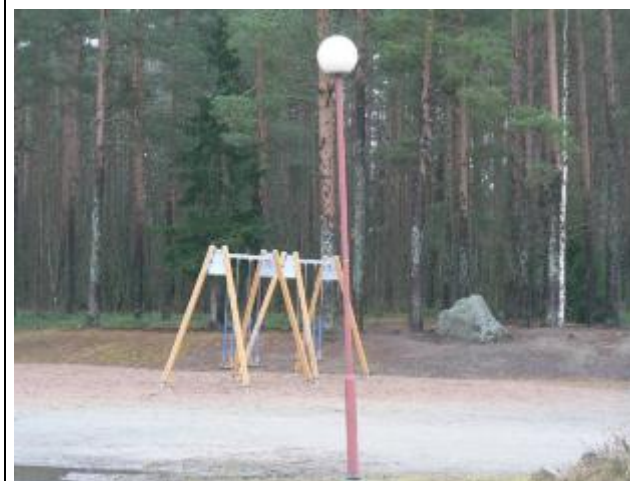
S-kuva 12. Yleiskuva ulkovalaisinpylväästä.

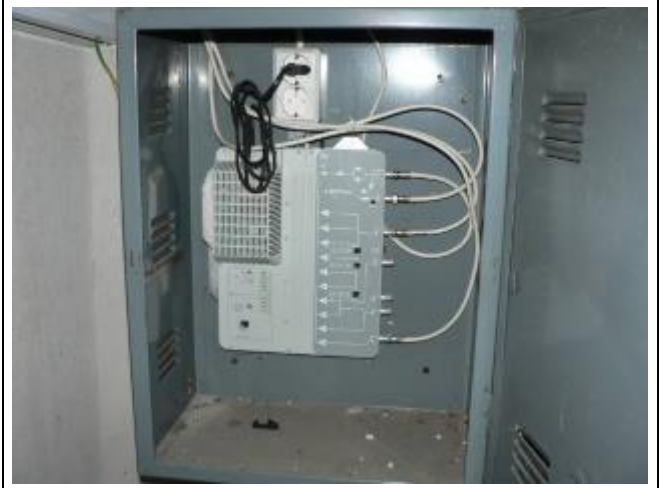
S-kuva 16. Ullakolla sijaitseva antennivahvistin.

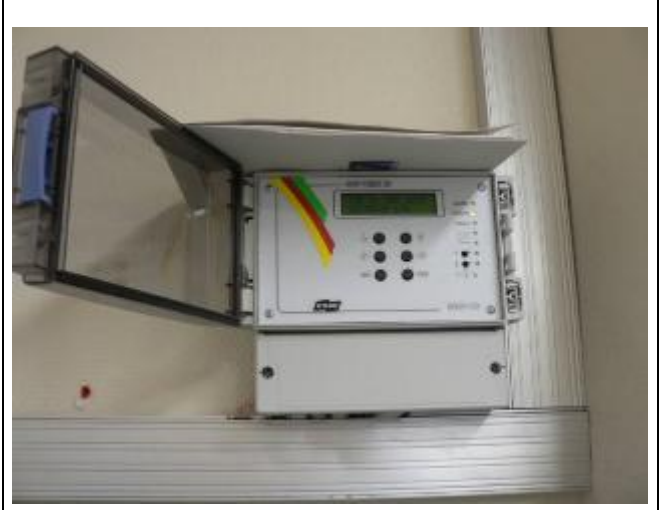
Rakennuksen opettajienhuoneeseen on asennettu ajannäyttöjärjestelmän pääkello (S-kuva 18). Sivukellot on asennettu käytäville, auloihin, opettajien huoneeseen, puutyöluokkaan, liikuntasaliin ja ulkoseinille. Kenttäkäynnin aikana kellot olivat oikeassa ajassa.

S-kuva 18. Opettajien huoneeseen asennettu päakello.

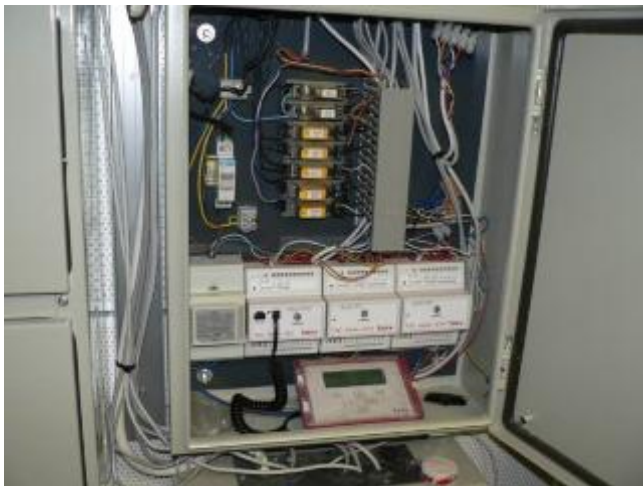
Rakennukseen on asennettu DDC-pohjainen rakennusautomaatiojärjestelmä, jota voidaan käyttää web-selaimella. Järjestelmän alakeskukset sijaitsevat pääkeskushuoneen viereisessä tilassa ja iv-konehuoneissa (S-kuva 19). Alakeskukset on uusittu vuonna 2009. Järjestelmän moottoriventtiilit ja peltimoottorit ovat pääosin yli 10 vuoden ikäisiä (S-kuva 20). Rakennusautomaatiojärjestelmällä ohjataan LVI-laitteiden toimintaa ja sen kautta välitetään hälytykset kiinteistönhoitajan GSM-puhelimeen.

S-kuva 19. IV-konehuoneeseen asennettu alakeskus.

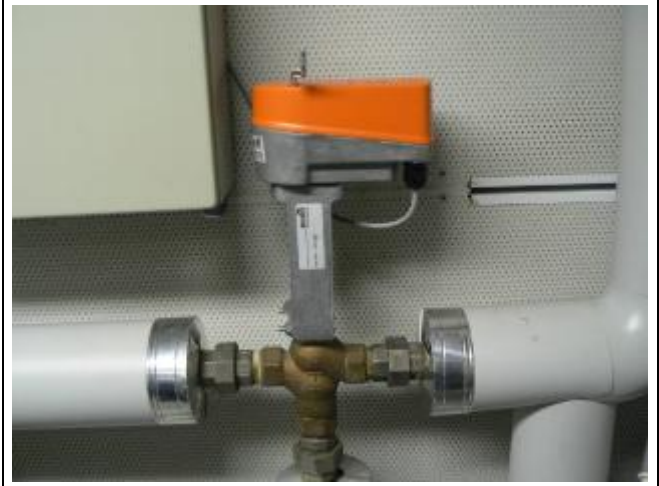
S-kuva 20. Yleiskuva uusitusta moottoriventtiilistä.
