**KIRKONKYLÄN KOULU
"Asunto-osa"
YLIHÄRMÄ**

Järventie 14, Ylihärmä

KUNTOARVIO

4.9.2012

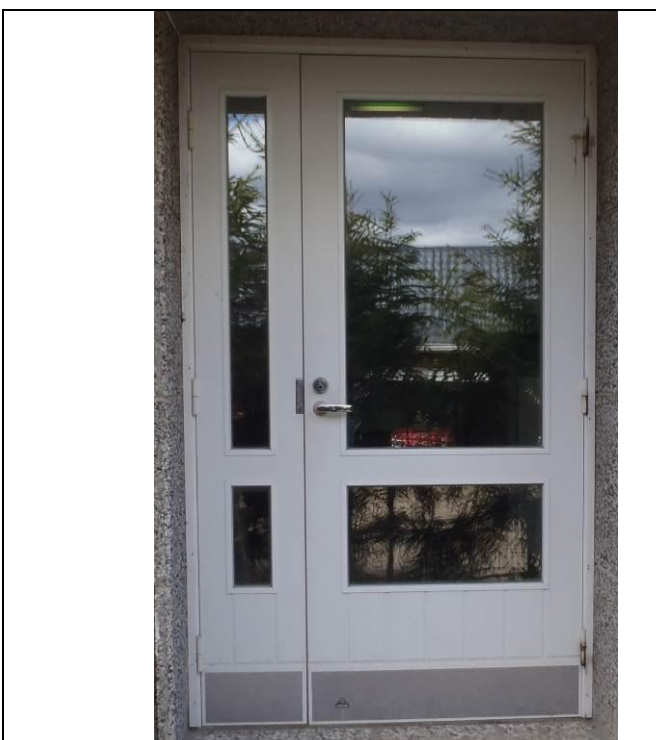
RAK-kuva 11 Uusittu hyväkuntoinen ulko-ovi

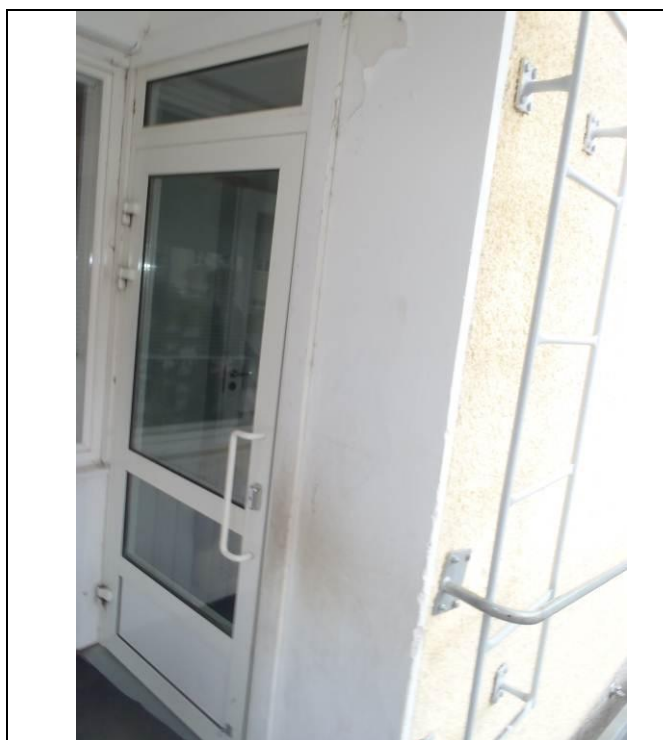
RAK-kuva 12 Uusittu hyväkuntoinen ulko-ovi

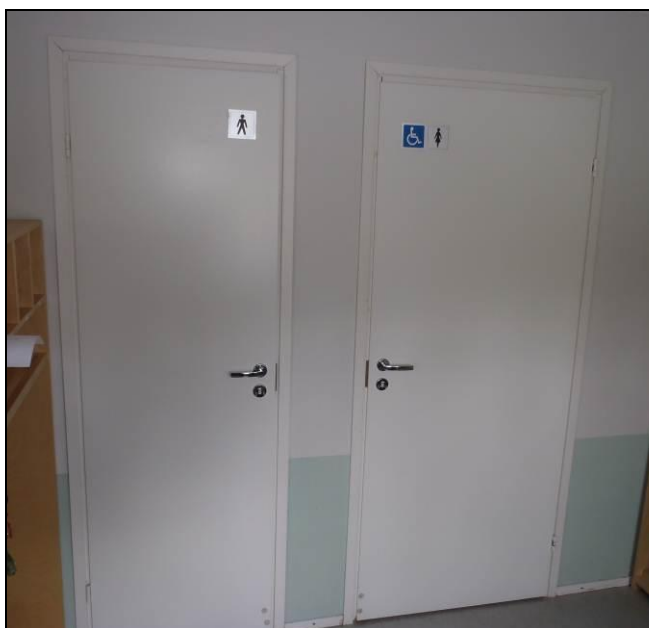
Sisätilojen ovet ovat uusittuja laaka-ovia (RAK-kuva 19). Tuulikaappiovet ovat lasiaukollisia laakaovia. Kellarikerroksen varastoissa ovet ovat alkuperäisiä v 2003 kunnostettuja puuovia. Kellarikerroksen pukuhuone / pesuhuoneovet ovat paneloituja umpiovia ja saunan ovi on lasiovi.

RAK-kuva 19 Sisäväliovia

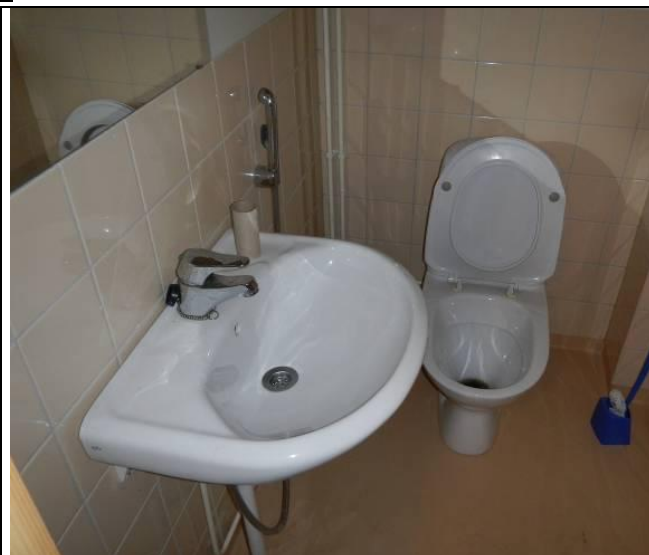
Kuntoarviotarkastuksen yhteydessä tehtyjen havaintojen perusteella vesikalusteet ovat saneerauksessa asennettuja 1-oteseikoittajia (LVI-kuva 8). Wc-istuimet ovat samaan aikaan asennettuja kaksoishuuhtelumekanismilla varustettuja laitteita. Kalusteet on varustettu tarkastetuin osin kalustesuluin. Lattiakaivot ovat tarkastetuin osin muovikaivoja. Vesi- ja viemärikalusteiden kunto on tehtyjen havaintojen ja kalusteiden teknisen iän perusteella melko hyvä. Kalusteiden uusintoja tulee tehdä tarpeen mukaisessa laajuudessa tarkastelujakson aikana.

LVI- kuva 8. Yleiskuva vesi- ja viemärikalusteista.

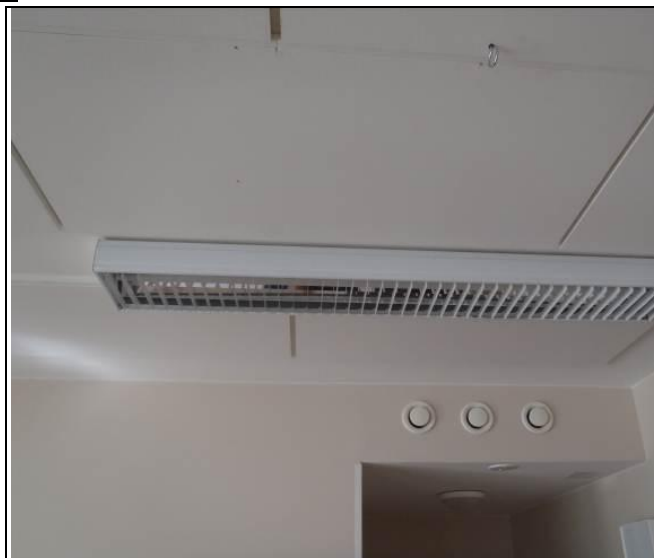
Kiinteistössä on peruskorjauksessa uusitut valaisimet. Kellarikerrokseen on asennettu muovikuvulla varustetut loistelamppuvalaisimet (S-kuva 7), saunaan on asennettu puukehikolla varustetut hehkulamppuvalaisimet (S-kuva 8), keittiöihin on asennettu muovikuvulliset loistelamppuvalaisimet (S-kuva 9) ja muihin huoneisiin lamelliritilällä varustetut loistelamppuvalaisimet ja pienoistoistepukivalaisimet (S-kuva 10).

S-kuva 10. Yleiskuva leikkihuoneen valaisimista.

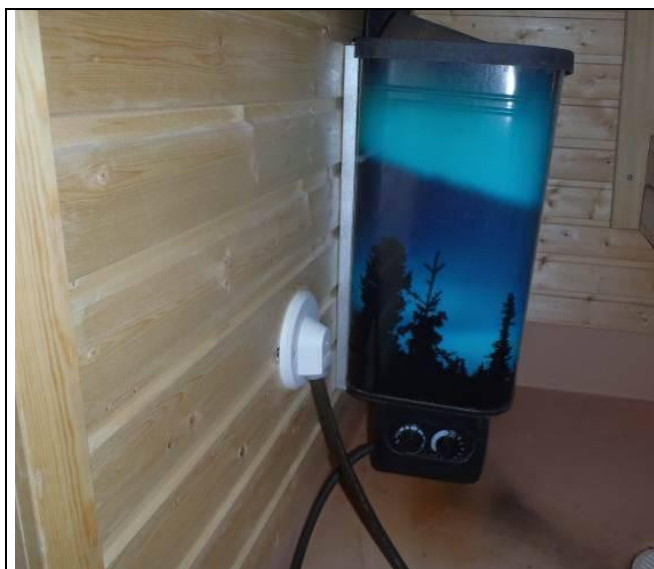
Saunaan on asennettu 8 kW sähkökiuas. Kiukaan ohjauslaitteet sijaitsevat kiukaan alaosassa (S-kuva 12). Aistinvaraisesti tarkastettuna kiuas on tyydyttävässä kunnossa.

S-kuva 12. Yleiskuva kiukaasta.

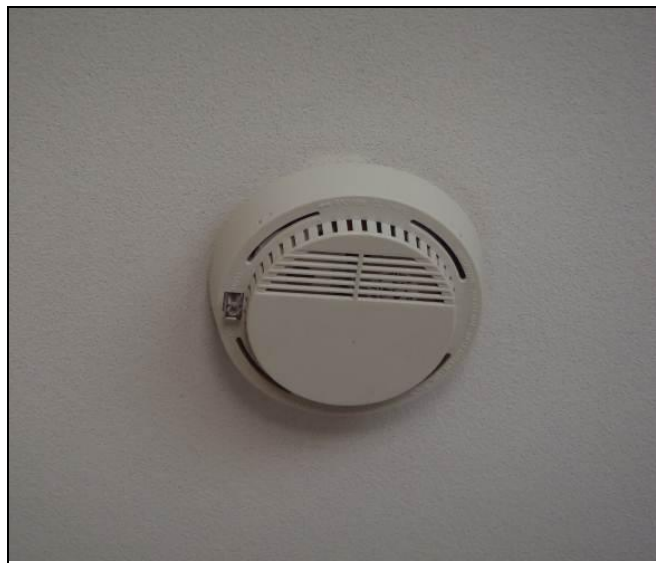
Kiinteistön makuuhuoneisiin, leikkihuoneeseen ja opetustilaan on asennettu paristokäyttöiset palovaroittimet (S-kuva 16). Aistinvaraisesti tarkastettuna palovaroittimet ovat kunnossa, mutta niiden testauksista ei ollut tarkempaa tietoa.

S-kuva 16. Yleiskuva palovaroittimesta.
