Ylihärmän yhteiskoulu ja kirjasto

Kuntoarvio

1.12.2014

Työnro 31 4384.23

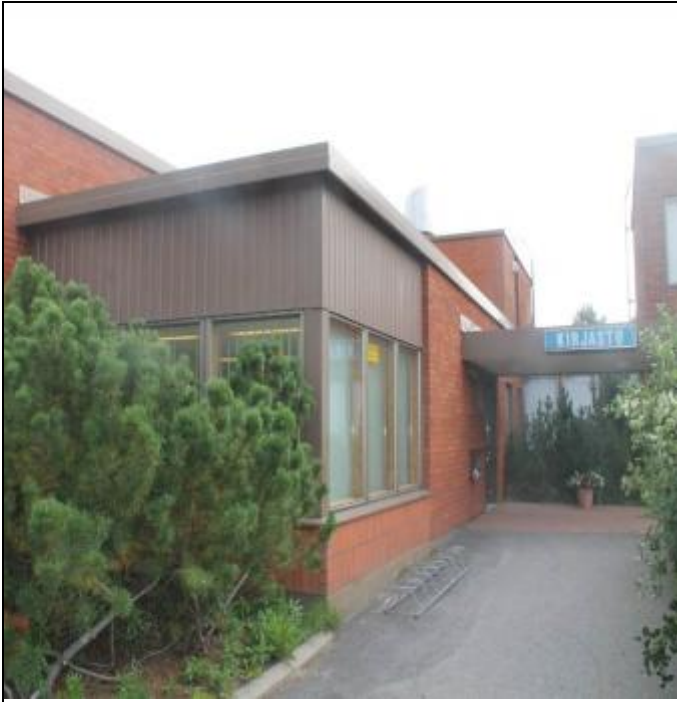
RAK-kuva 5. Kirjaston pääsisäänkäynnin edusta on sidekiveyspinnoitettu, kulkuväylä on asfaltoitu.

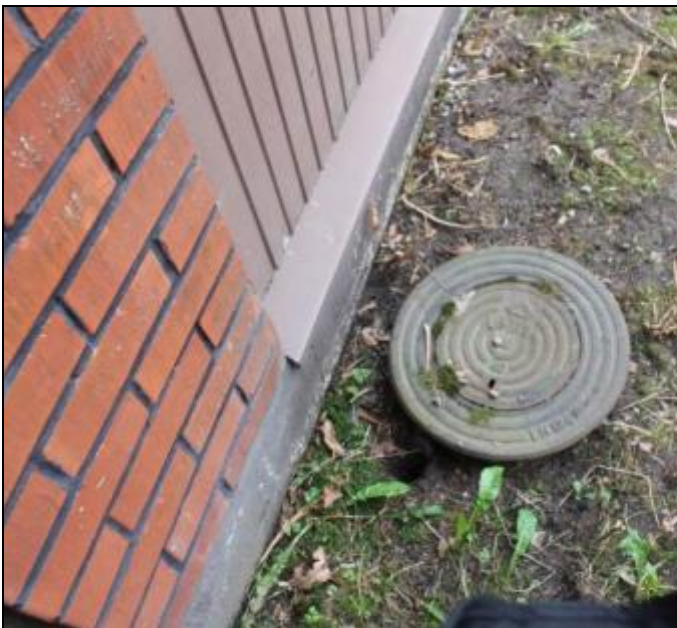
RAK-kuva 7. Salaojien tarkastuskaivo rakennuksen pohjoispuolella

- Salaojajärjestelmän toimivuuden selvitys. Salaojakaivojen paikannus ja esiinotto, salaojien huuhtelu ja kuvaus, tarvittavat toimenpiteet arvioidaan kuvausten ja huuhtelun perusteella.
- Yksittäisten kaivorakenteiden ympäristöjen routavaurioiden korjaukset

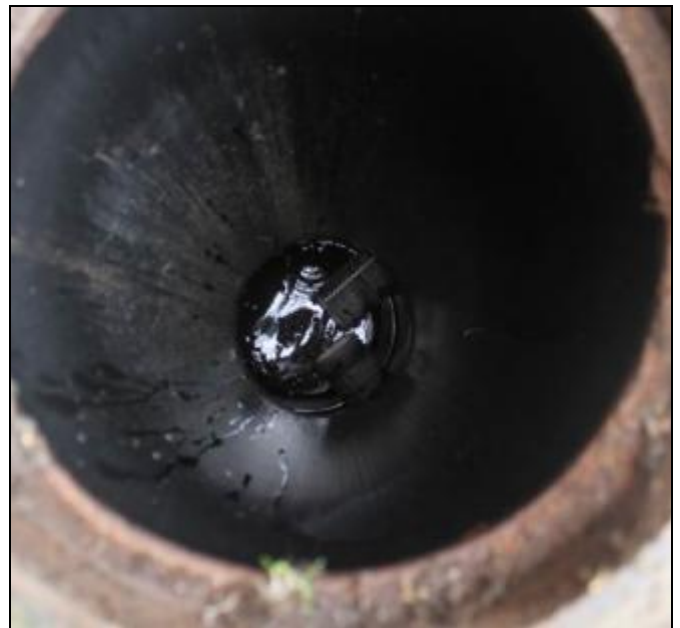
RAK-kuva 8. Edelläoleva salaojan tarkastuskaivo ja kaivon johdetut salaojaputket

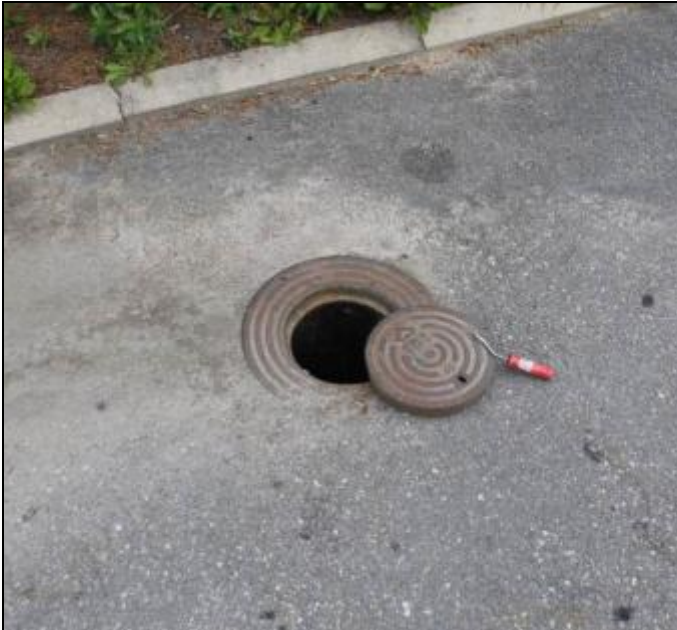
RAK-kuva 9. Kirjaston pääsisäänkäynnin puoleisella väylällä oleva salaojan tarkastuskaivo.

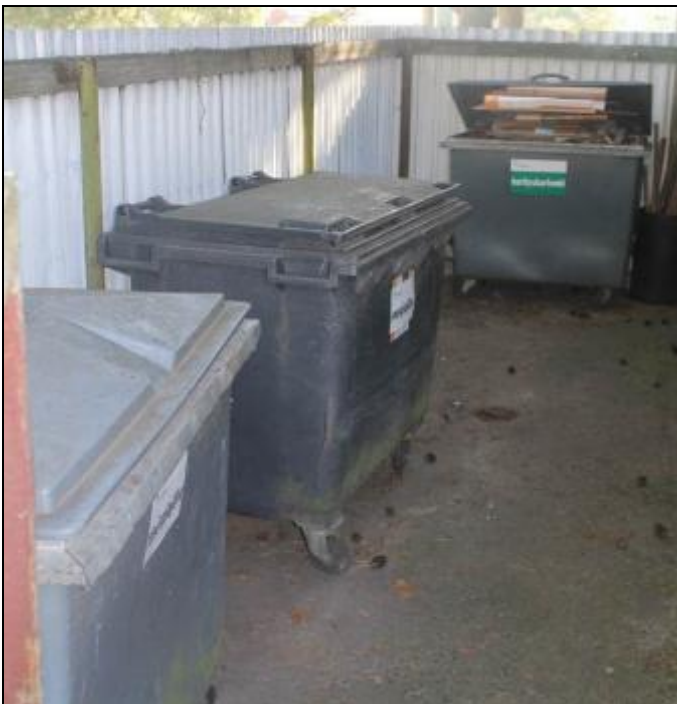
RAK-kuva 11. Jäteaitaus ja jätteidenkeräysastioita

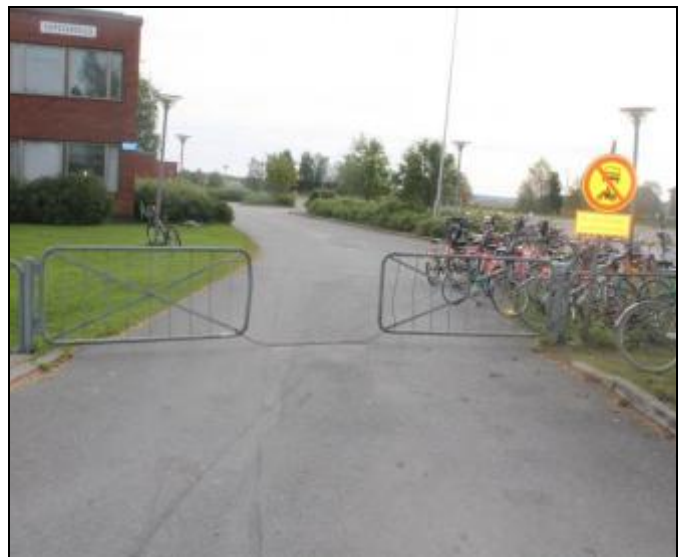
RAK-kuva 16. Länsipuolen alueen kulkuväylän metallirakentein portti.

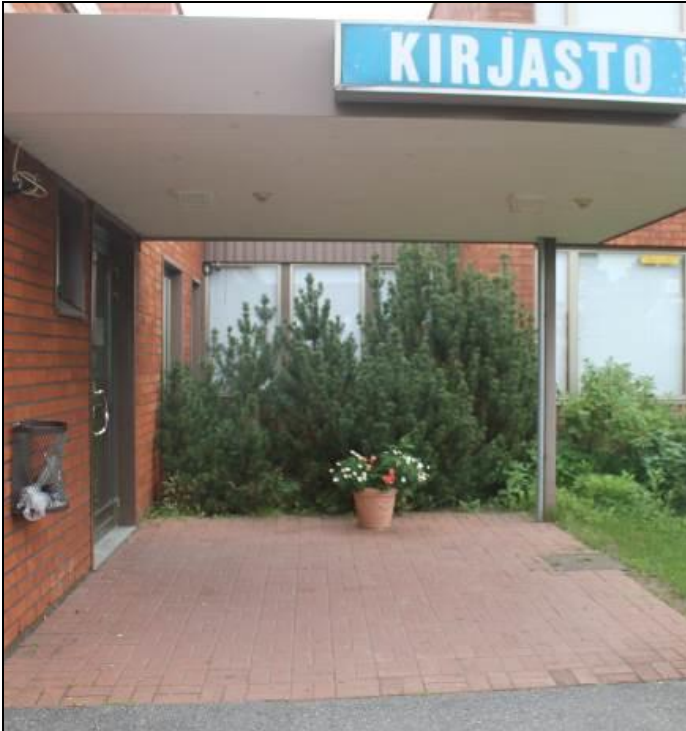
RAK-kuva Kirjaston pääsisäänkäynnin katoslippa 21.

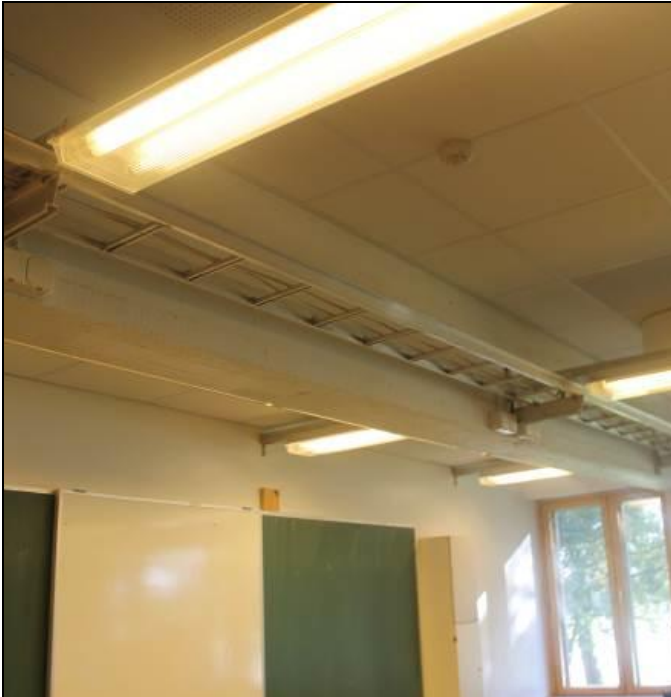
RAK-kuva 25. Yleiskuva kantavista betonipalkkirakenteista

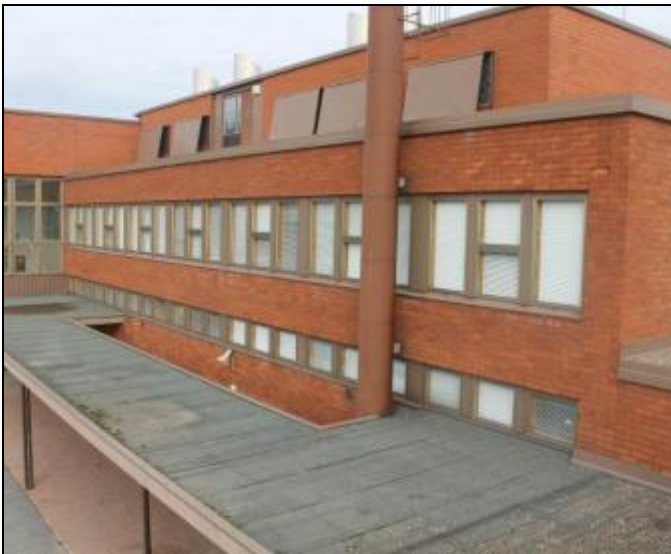
RAK-kuva 27. Yleiskuva tiilijulkisivuista rakennuksen eteläpuolen alueella

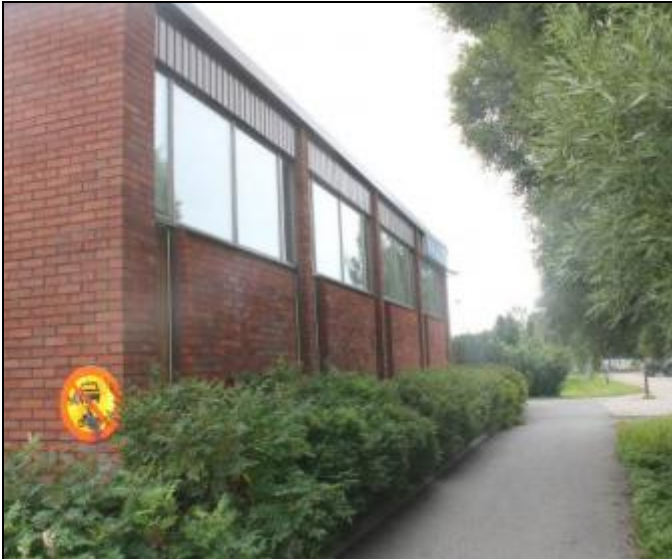
RAK-kuva 29. Kirjasto-osan tiilijulkisivua länsipuolen alueella

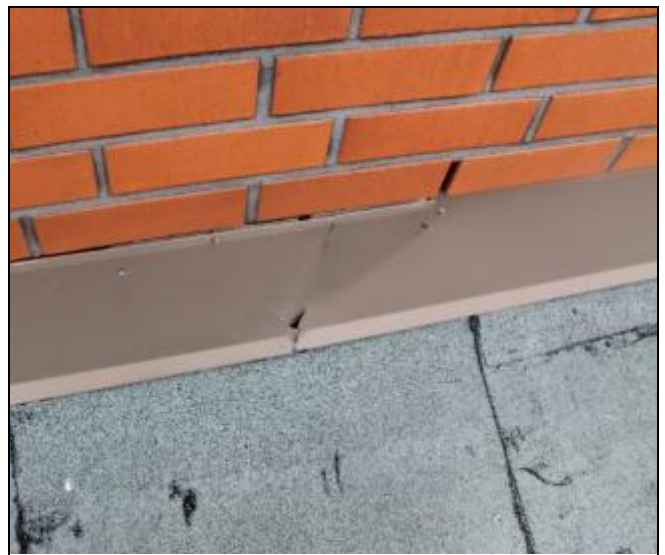
RAK-kuva 32. Vesikattoon ja julkisivuun liittyvän pellityksen irtoamista

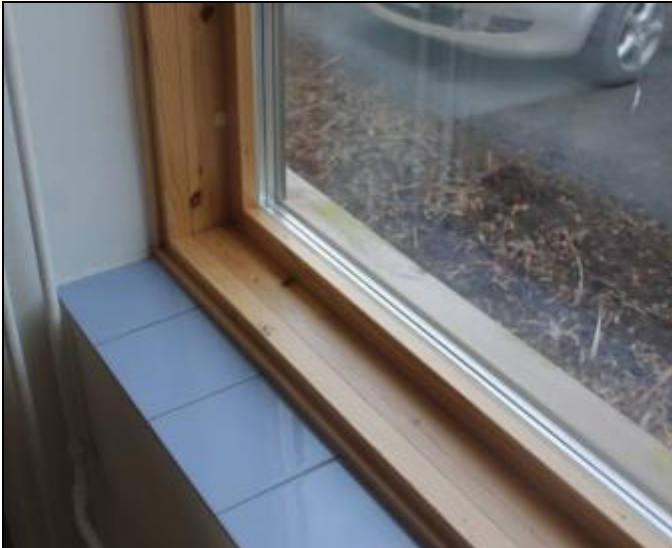
RAK-kuva 33. Yleiskuva ruokalan kiinteästä lämpölasielementein varustetusta ikkunasta.

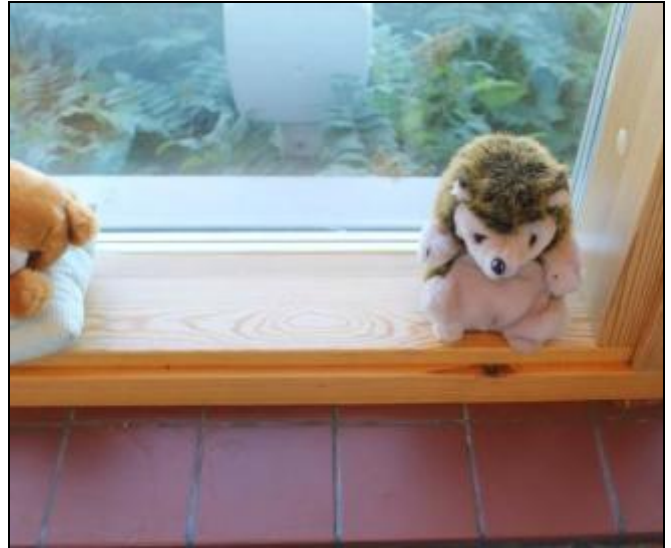
RAK-kuva 34. Yleiskuva kirjasto-osan kiinteästä lämpölasielementein varustetusta ikkunasta.

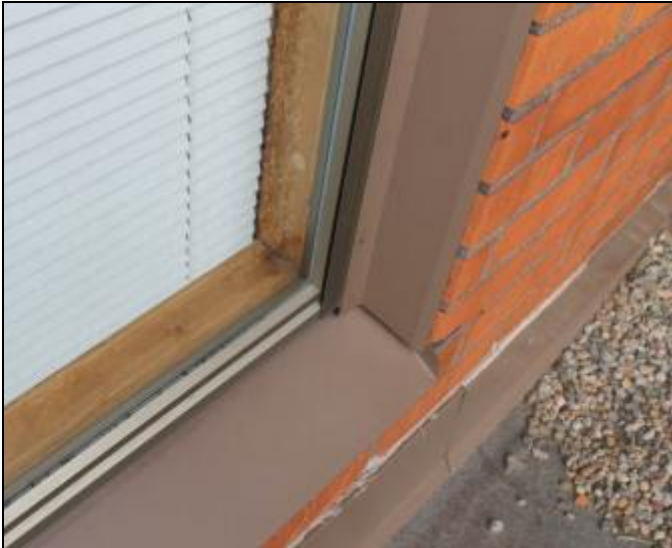
RAK-kuva 37. Luokka- ja toimistohuonetilan ikkuna ulkopuolelta kuvattuna. Ikkunan uloin puite on alumiiniprofiilirakenteinen. Karmit ovat puuta ja sisäpuitteessa on lämpölasielementti.

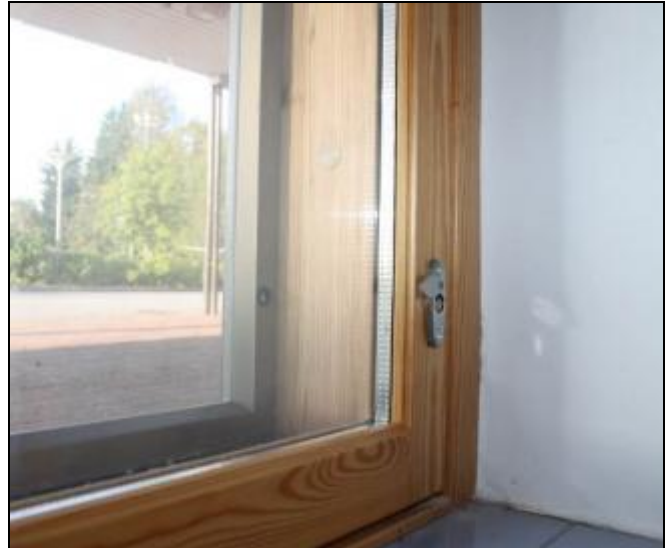
RAK-kuva 38. Kellarikerroksen pukuhuoneen ikkuna

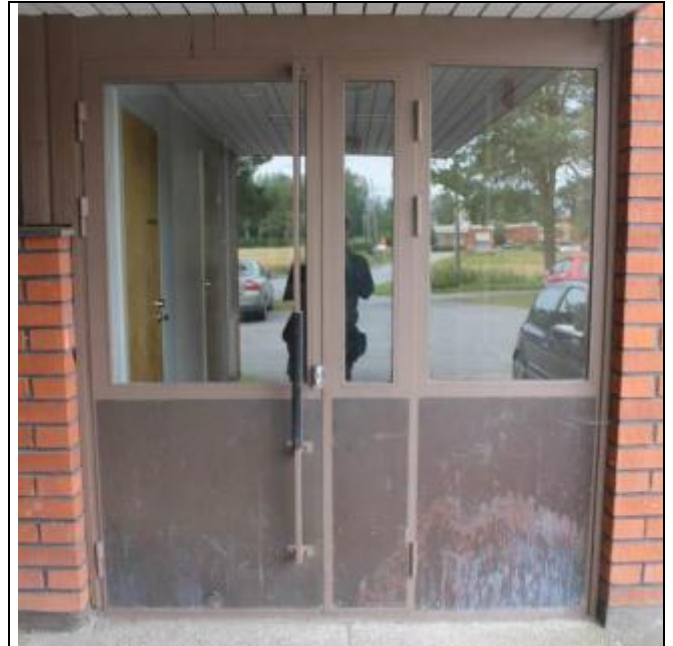
RAK-kuva 42. Yleiskuva koulun laajennusosan metalliprofiilirakenteisesta ulko-ovesta

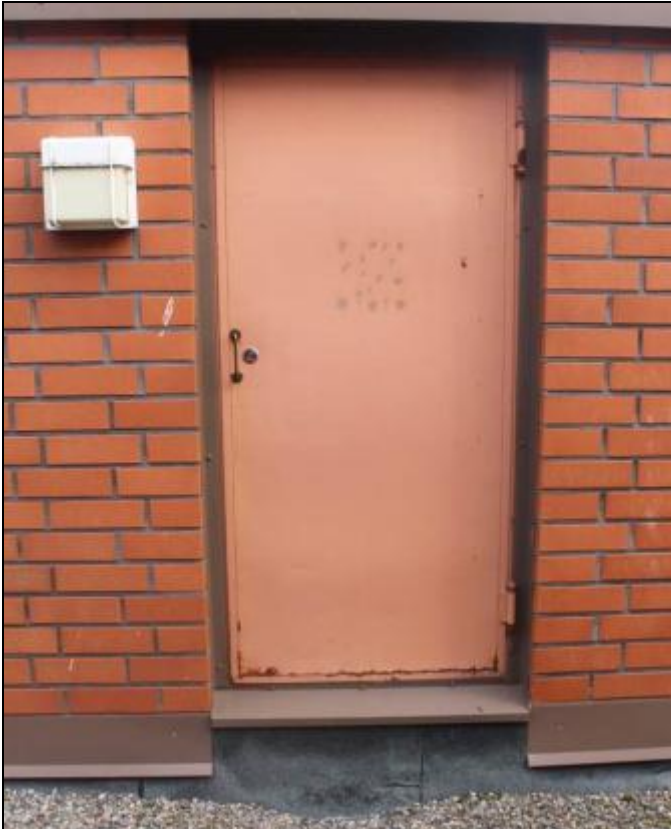
RAK-kuva 45. Kirjasto-osan ilmanvaihtokojehuoneen metallirakenteinen umpiovi.

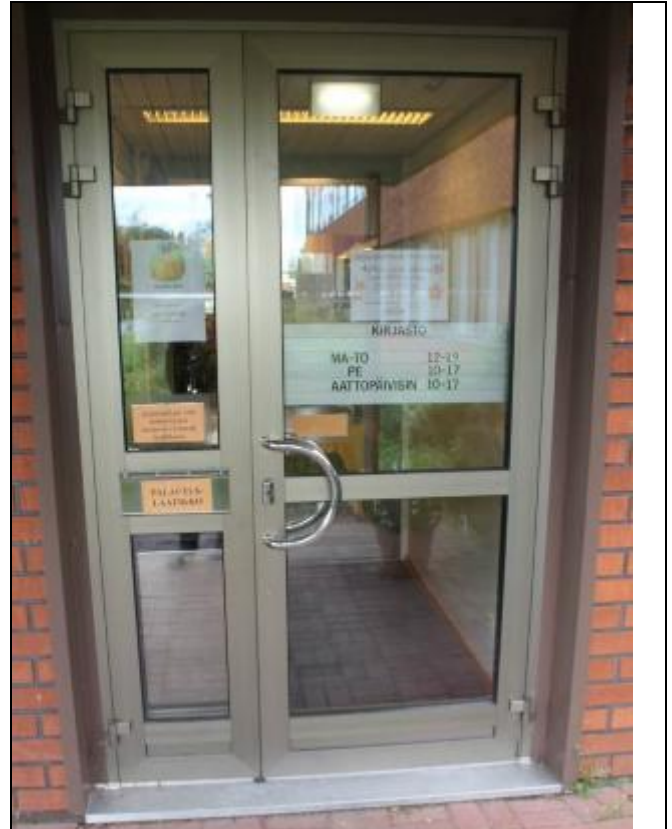
RAK-kuva 46. Uusittu kirjaston pääsisäänkäynnin alumiiniprofiilirakenteinen ulko-ovi

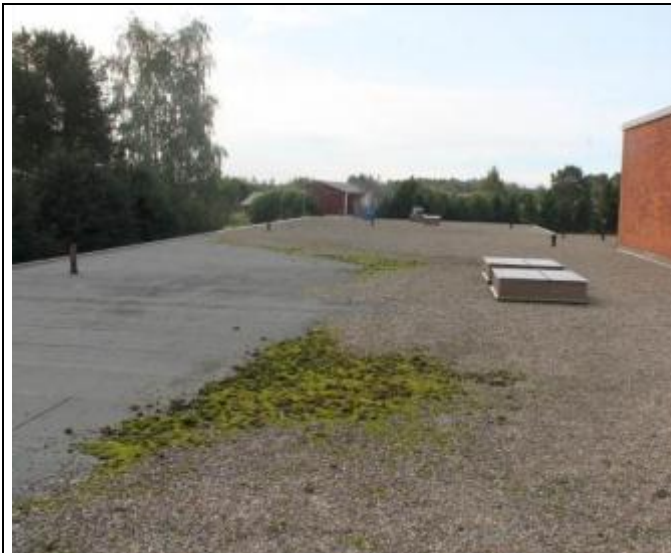
RAK-kuva 47. Yleiskuva laajennusosan vesikatolta.

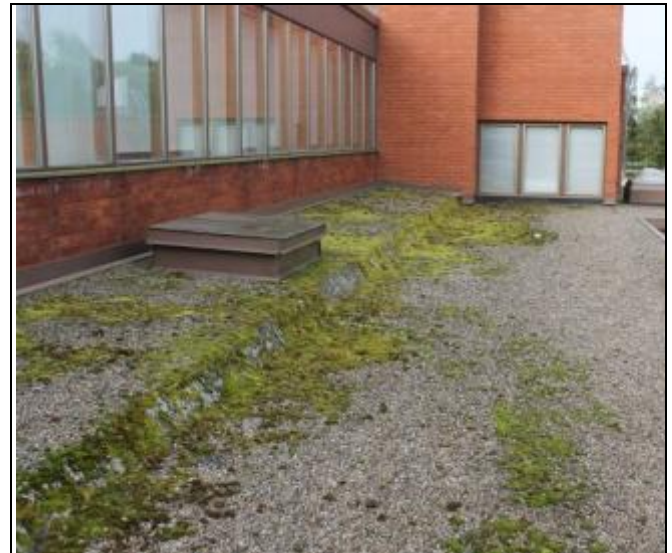
RAK-kuva 48. Yleiskuva ruokala- keittiötilan kohdalla olevasta vesikattoalueesta.

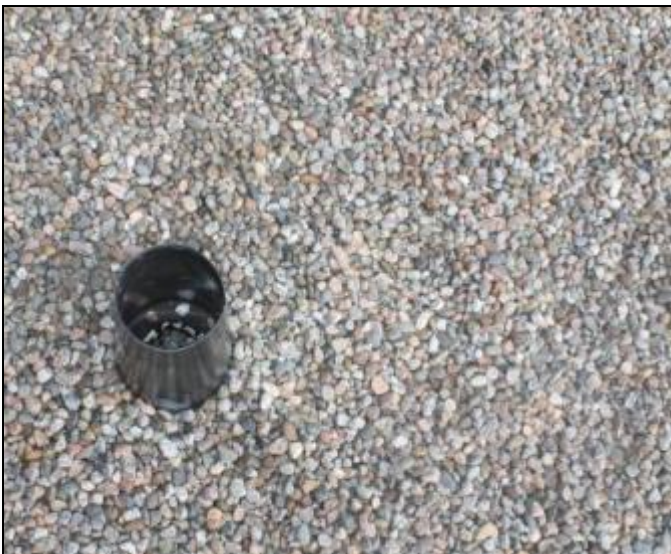
RAK-kuva Vesikatteen tuuletusputken päästä
puuttuu sadesuojahattu

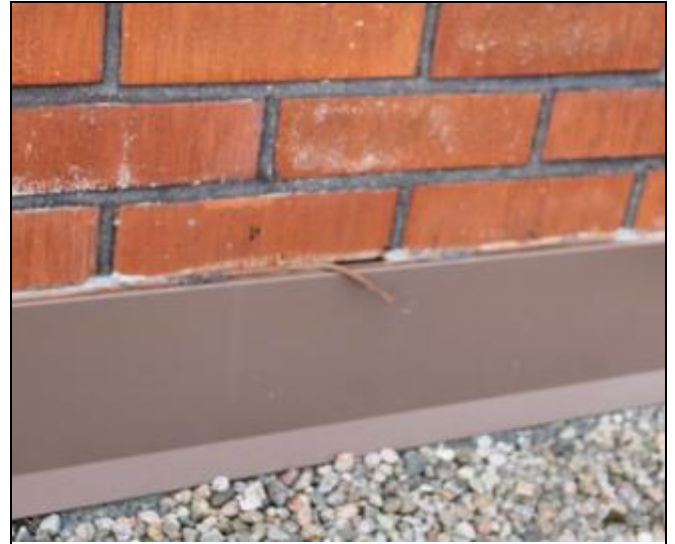
RAK-kuva 58. Vesikaton ylösnostopellityksen yläreunasta tiivistemassaus irtoaa.

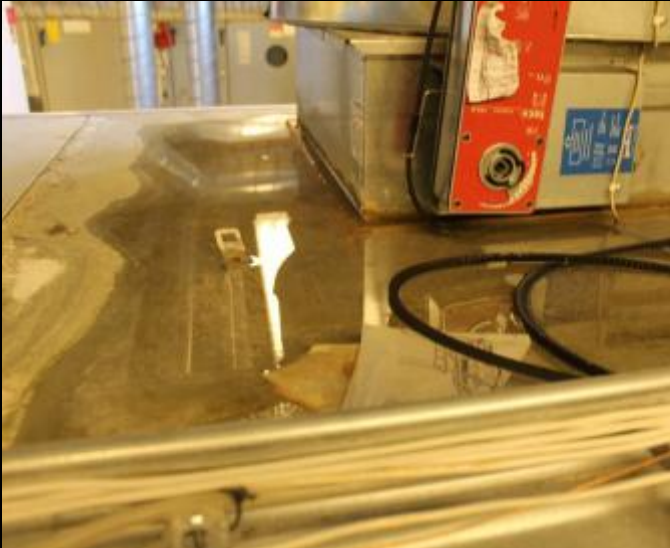
RAK-kuva Kouluosan ilmanvaihtokojehuoneen
kohdalla oleva vesikatto.
52.
Kauluspellin välistä pääsee valumaan vettä iv kojehuoneeseen poistokojeen päälle

RAK-kuva 81. Kouluosan iv kojehuone, poistoilmakojeen päällystä. Kojeen päälle valuu vettä, vrt syy valokuva nro 52

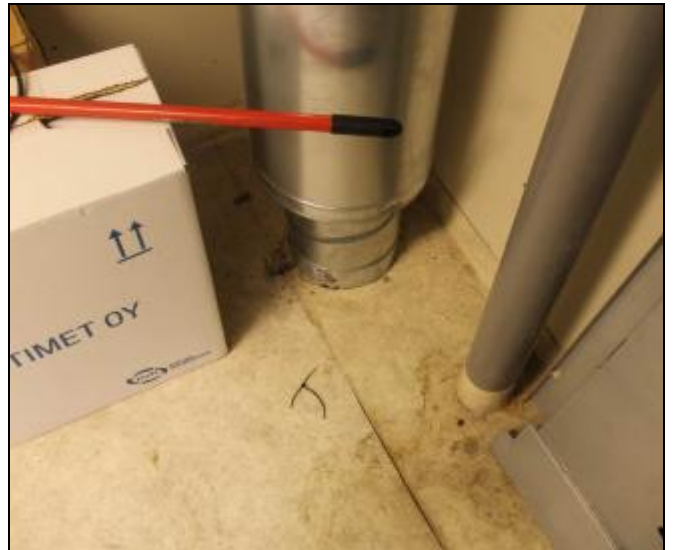
RAK-kuva 84. Kirjasto-osan iv kojehuone. Lattian vesieristämätön sauma on rikkonainen. Pintakosteudentunnistimella rikkoumapaikan ympäristö on pintakosteaa

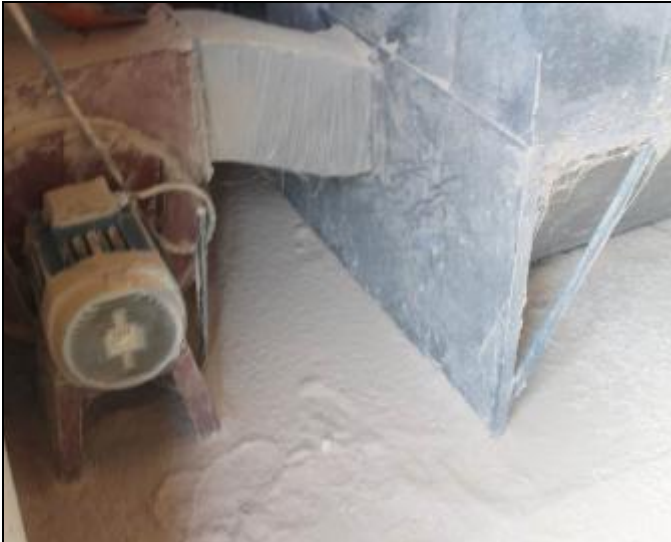
RAK-kuva 85. Purunpoistotila. Purunpoistopussi on pudonnut pois paikoiltaan. Puru on levinnyt tilaan. Tila palovaarallinen

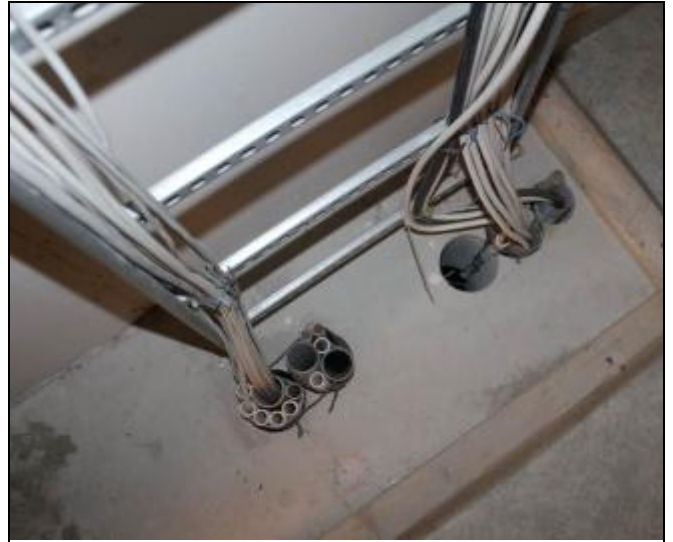
RAK-kuva 86. Avoimia, massaamattomia läpivientejä. Palokatko puutteellinen.

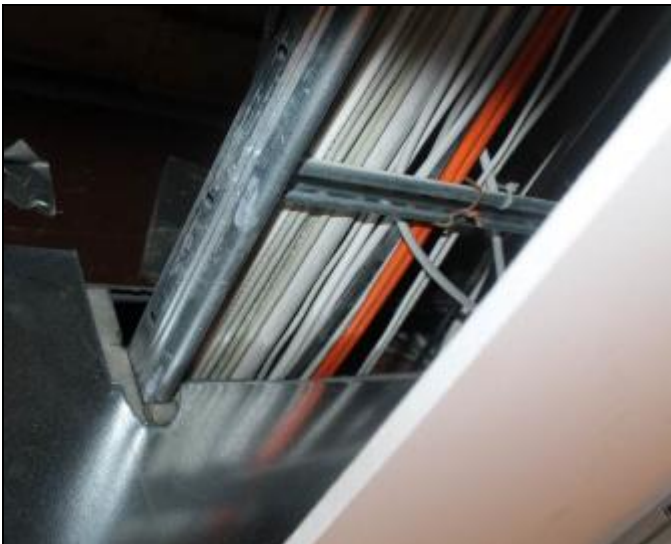
RAK-kuva 87. Avoimia, kaapelihyllyjen läpivientejä alakaton päällä palo-osatosta toiseen. Palokatko puutteellinen.

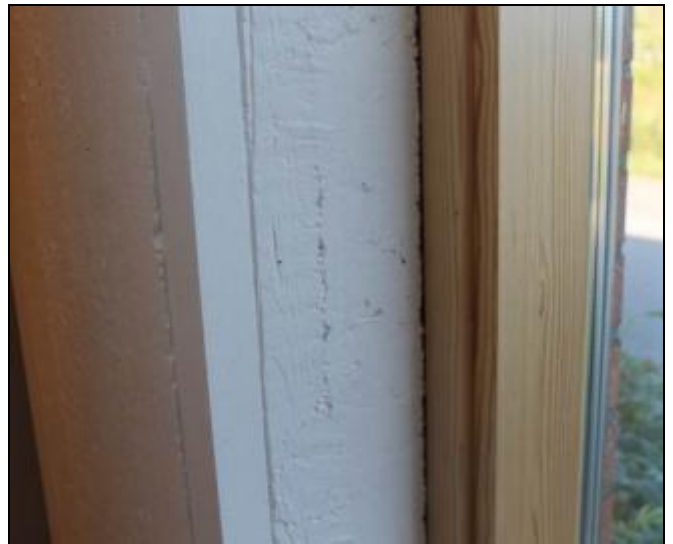
RAK-kuva 88. Ikkunaliittymä avoin seinän eristetilaan.

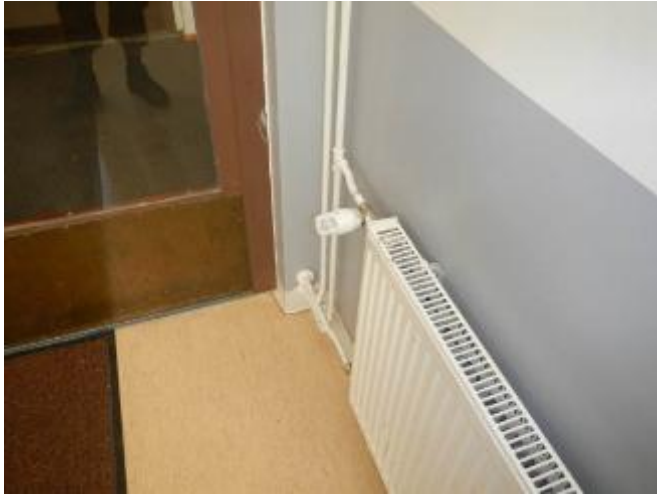
LVI-kuva 5. Yleiskuva patteriventtiileistä.

Lämpöpatterit on varustettu peruskorjauksessa uusituilla termostaattisilla ja käsisäätöisillä patteriventtiileillä (LVI-kuva 5). Patteriventtiileiden kunto on teknisen iän ja tehtyjen havaintojen perusteella tyydyttävä ja niiden uusiminen on ajankohtaista tarkastelujakson aikana.

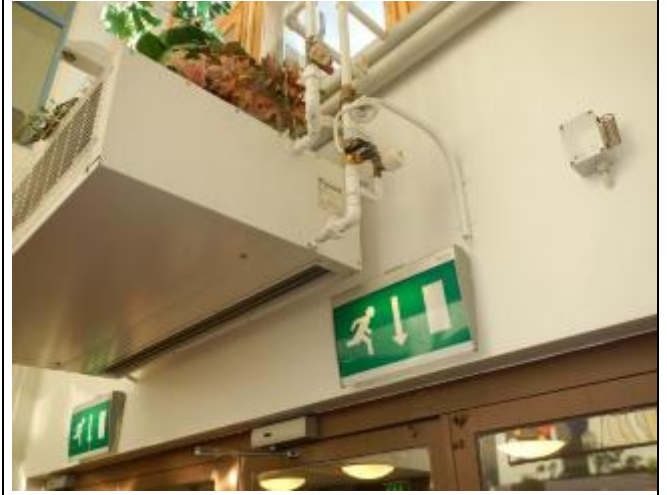
LVI-kuva 6. Yleiskuva tuulikaappikojeista.

Tuulikaapeissa olevat kiertoilmapuhallinpatterit ovat peruskorjauksessa uusittuja (LVI-kuva 6). Puhallinpattereiden säätölaitteet ja -venttiilit ovat alkuperäisiä. Kiertoilmapuhallinpattereiden kunto on vähintään tyydyttävää tasoa ja niille arvioitiin riittävän peruskunnostuksen tarkastelujakson aikana. Peruskunnostuksessa uusitaan säätölaitteet ja huolletaan ja puhdistetaan koje.

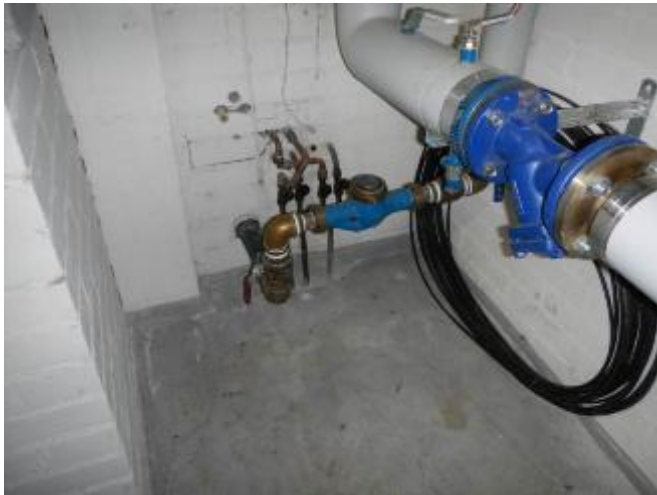
LVI-kuva 7. Yleiskuva päävesimittarista ja pääsuluista.

Kiinteistö on liitetty kaupungin vesi- ja viemäriverkostoon. Jätevesiviemäriin ja sadevesiviemäriin liitoskohdat eivät selvinneet asiakirjapuuotteiden vuoksi. Vesimittari sijaitsee kattilahuoneessa. Pääsulkuventtiilit ja tonttivesijohto ovat uusittu jossakin vaiheessa (LVI-kuva 7). Tonttivesijohto on muoviputkea. Tonttivesijohtoa ei ole ankkuroitu rakenteeseen ja ankkurointi tulee tehdä. Muilta osin laitteille ei arvioitu olevan toimenpidetarpeita. Vesipaine on lämmönjakohuoneen tasolla noin 600 kPa, mitä voidaan liian korkeana, kun huomioidaan rakennuksen ja kulutuspiisteiden korkeus. Vesipaineen alentaminen vaatii vakiopaineventtiilin asentamista.

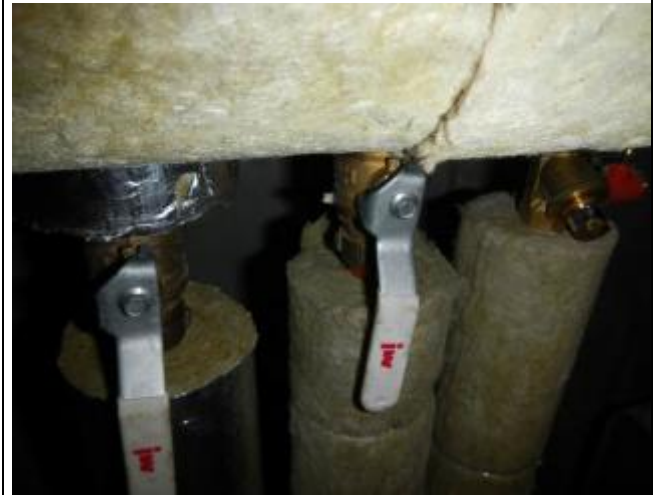
LVI-kuva 8. Yleiskuva käyttövesiverkoston linja-venttiileistä.

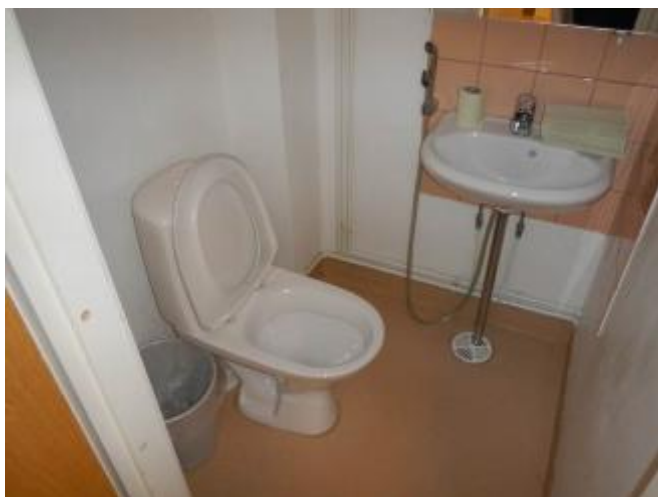
LVI-kuva 11. Yleiskuva vesi- ja viemärikalusteista.

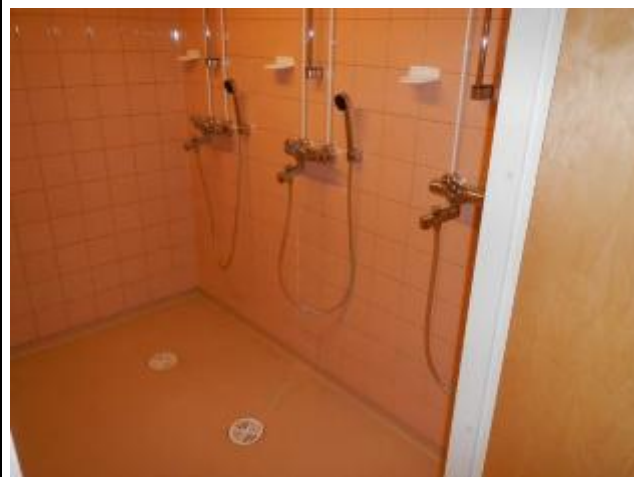
LVI-kuva 12. Yleiskuva vesi- ja viemärikalusteista.

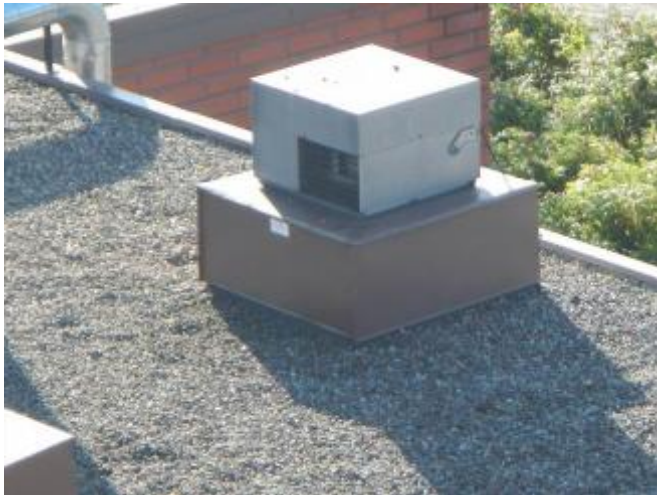
LVI-kuva 17. Yleiskuva huippuimureista.

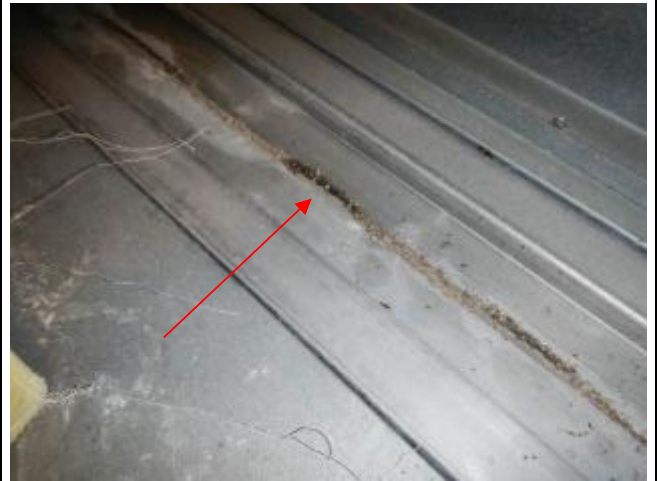
LVI-kuva 18. Koneissa on epäpuhtauksia.

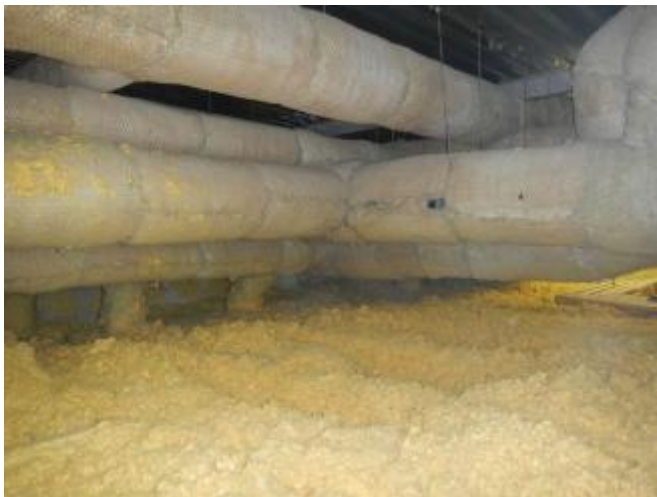
LVI-kuva 19. Yleiskuva kanavaeristeistä ja kanava-asennuksista.

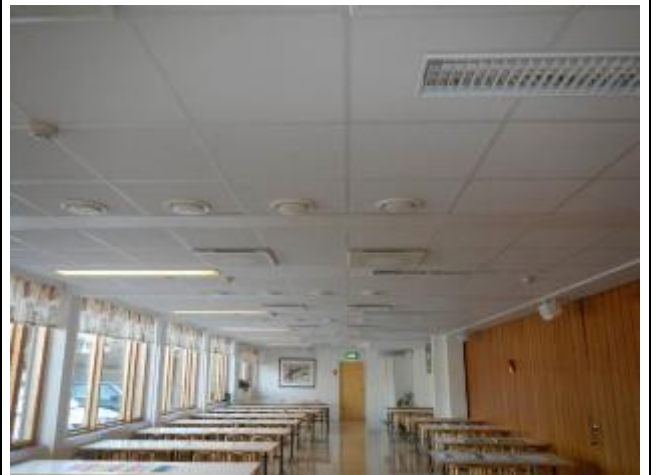
LVI-kuva 20. Yleiskuva pääte-elimistä.

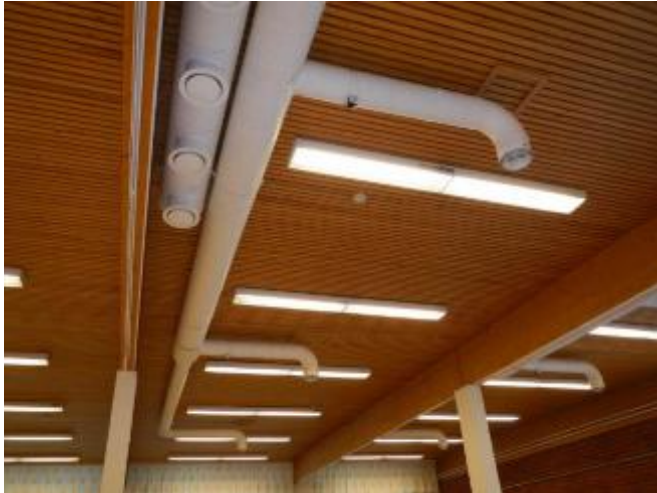
LVI-kuva 21. Yleiskuva pääte-elimistä.

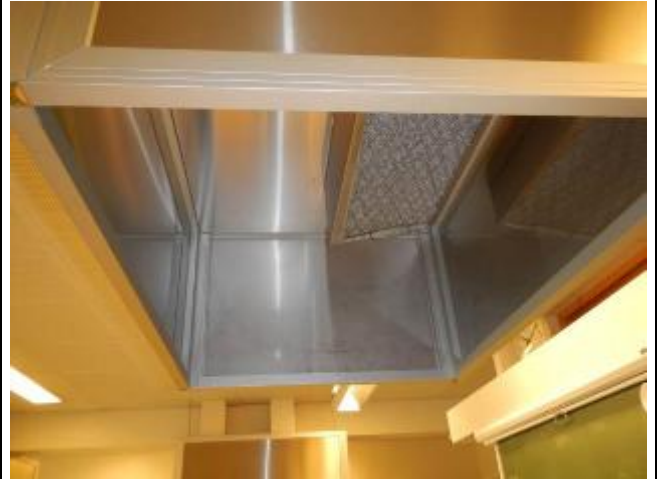
LVI-kuva 22. Yleiskuva kotitalousluokan huuvista.

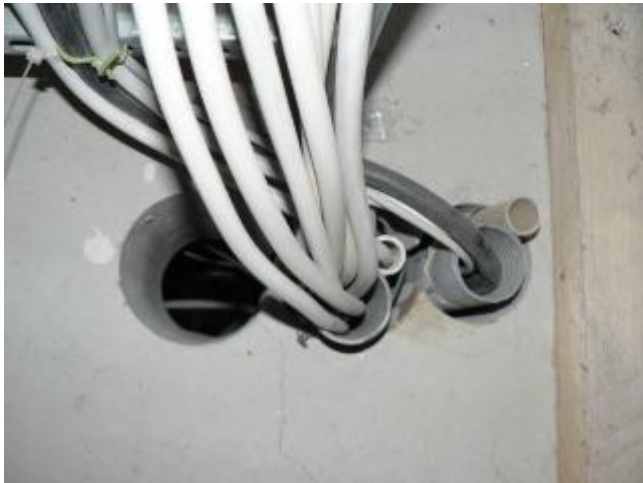
S-kuva 1. Rakennuksessa on huonosti tehtyjä tai puuttuvia palokatkoja.

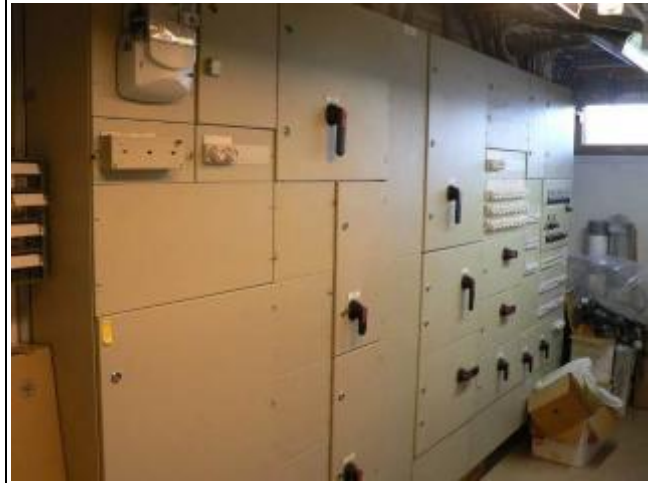
S-kuva 2. Yleiskuva pääkeskuksesta.

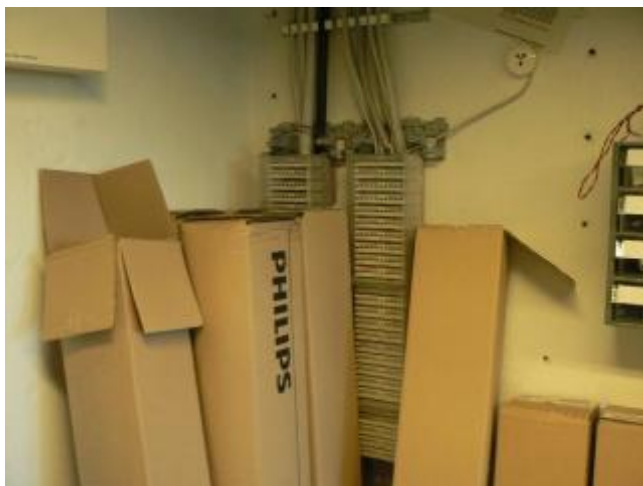
S-kuva 3. Pääkeskushuoneessa on ylimääräisiä tavaroita.

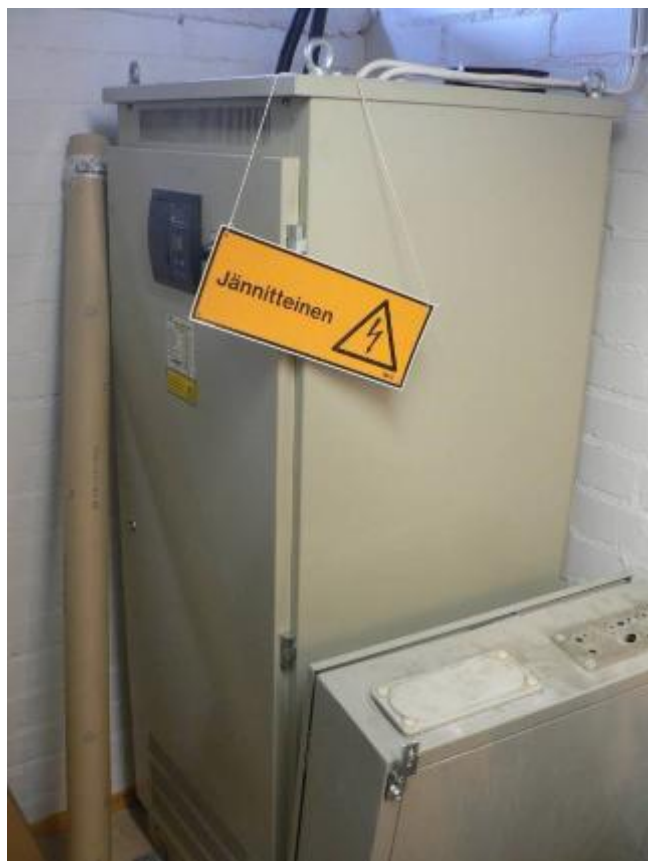
S-kuva 5. Yleiskuva kompensointiparistosta.

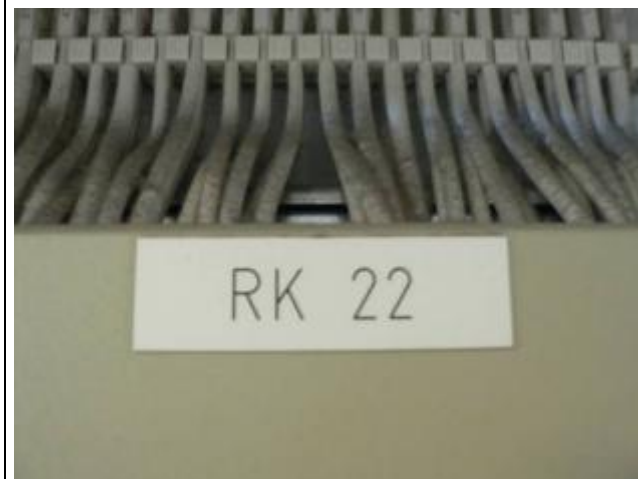
S-kuva 8. Keskukset ja keskustilat ovat pölyisiä.

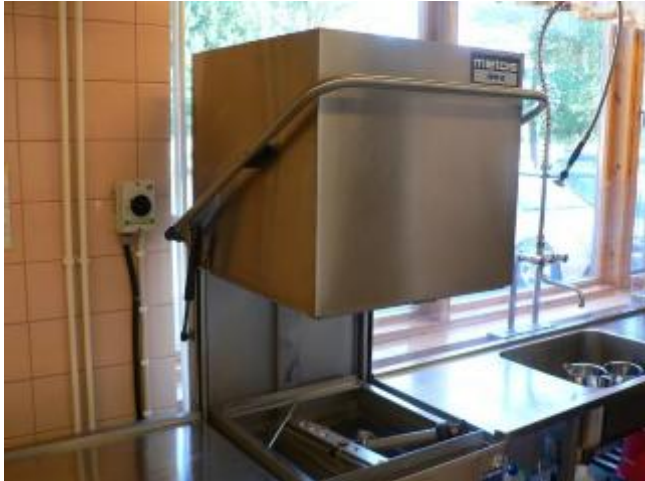
S-kuva 9. Yleiskuva keittiölaitteista.

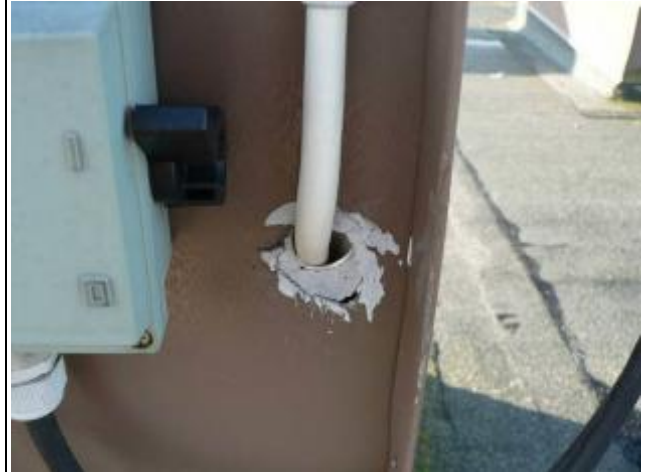
S-kuva 10. Katolla sijaitsevista kaapeliläpiviennistä pääsee valumaan vettä rakenteisiin.

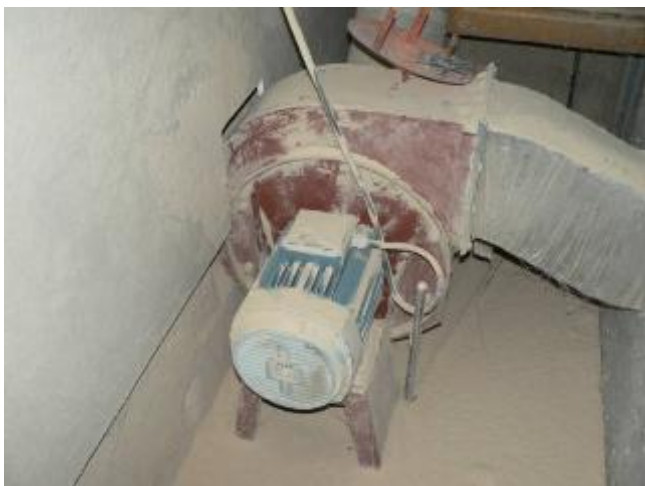
S-kuva 11. Purunpoistotilassa sijaitseville sähkölaitteiden pinnoille kertyy pölyä liian paljon.

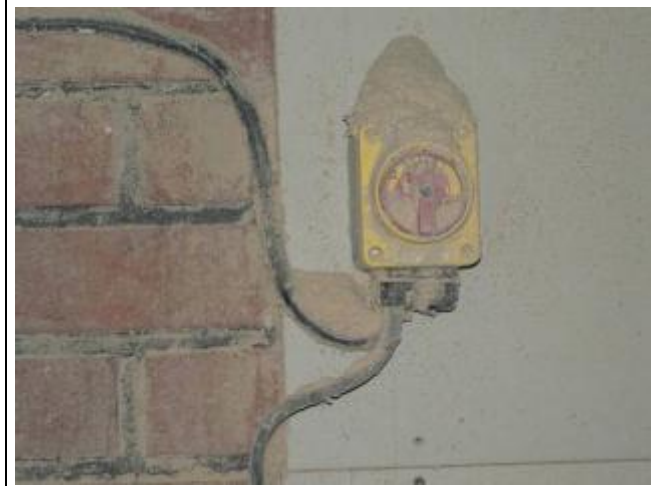
S-kuva 12. Purunpoistotilassa sijaitseville sähkölaitteiden pinnoille kertyy pölyä liian paljon.

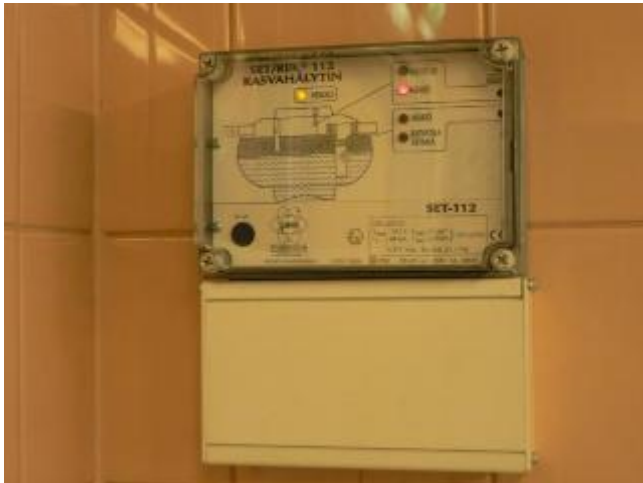
Jakelukeitinön rasvanerotuskaivon hälytyskeskuksessa palaa padotuksen häiriövalo (S-kuva 13).

S-kuva 13. Rasvaerotuskaivon hälytyskeskuk-
sessa palaa padotuksen häiriövalo.

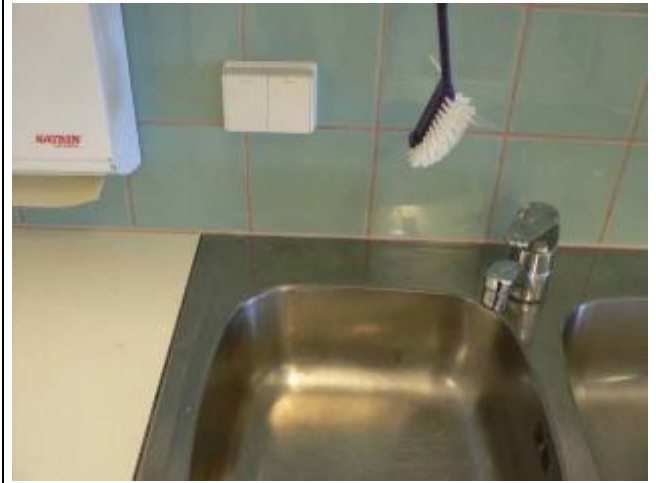
S-kuva 14. Opetuskeittiön pesualtaan kohdalla
sijaitseva pistorasia on suositeltavaa
siirtää altaan sivulle.

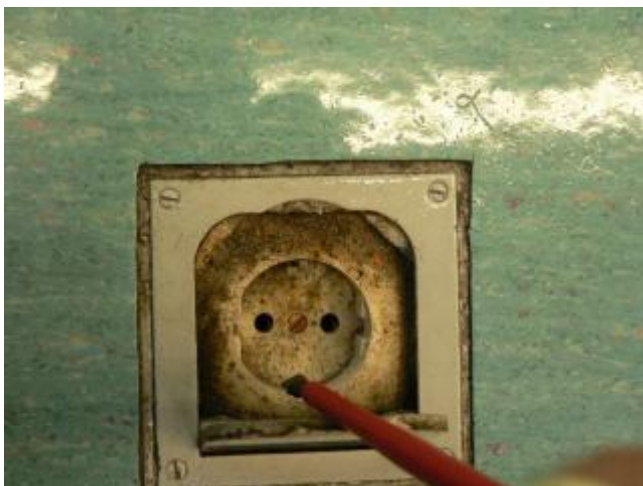
S-kuva 15. Lattiaan asennetut pistorasiat ovat
likaisia.

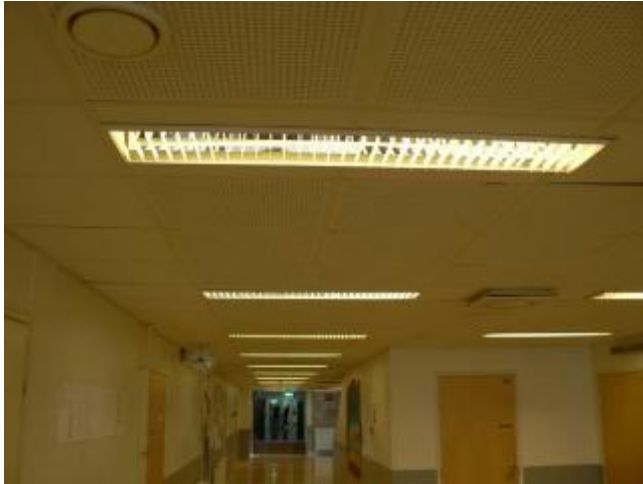
S-kuva 17. Yleiskuva käytävän valaisimista.

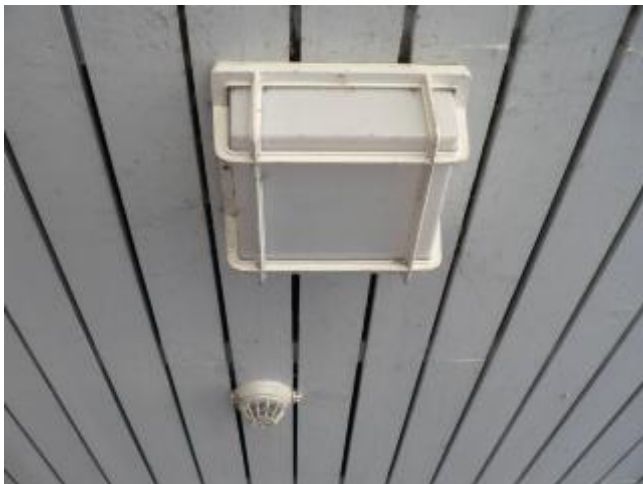
Ulko- ja aluevalaistuksen ryhmäjohdot ovat MMJ- ja MCMK- tyyppisiä kaapeleita. Ulkoseinille ja katoksiin on asennettu HQL-valaisimet ja piha-alueelle 3,5 m teräskartiopylväisiin kiinnitetyt HQL-valaisimet (S-kuva 19). Urheilukentän laiduille on asennettu puu- ja metallipylyväisiin kiinnitetyt valonheittimet (S-kuva 20). Ulko- ja aluevalaistusta ohjataan hämärä- ja kellokytkimillä.

S-kuva 19. Yleiskuva katokseen asennetusta valaisimesta.

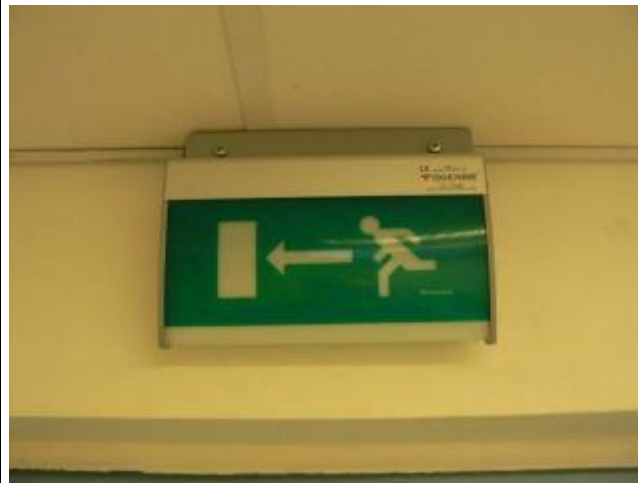
Turvavalaistusjärjestelmän testauksista ei ollut käytettävissä merkintöjä. Rakennuksessa on useita pimeitä merkkivalaisimia (S-kuva 22).

S-kuva 22. Rakennuksessa on useita pimeitä merkkivalaisimia.

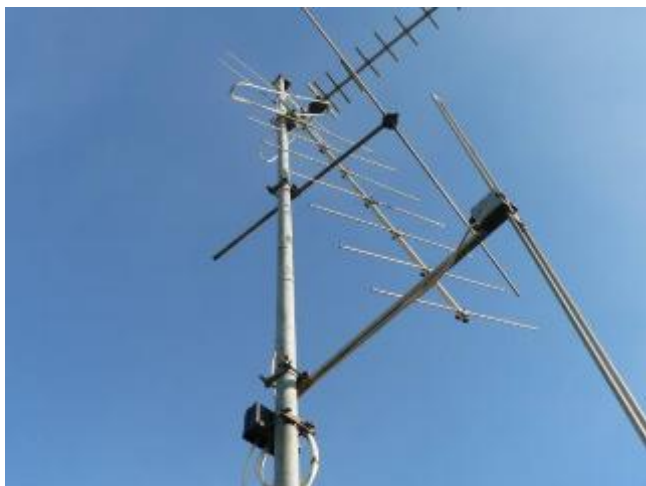
Rakennuksessa on omiin, katolla sijaitseviin antenneihin liitetty tähtiverkko. Antennimastoon on asennettu maanpäällisten lähetysten vastaanottoon tarkoitettu UHF-, VHF- ja ULA-antenni. Yksi antenni on rikkoontunut ja irronnut antennimastosta (S-kuva 23). Antennivahvistin sijaitsee pääkeskushuoneessa (S-kuva 24). Antennihaaroittimet on asennettu alakattojen yläpuolelle kaapelihyllyille. Antennijärjestelmä on saneerattu 2000-luvulla digi-lähetysten vastaanottoa varten.

S-kuva 23. Antennimastosta on irronnut yksi antenni.

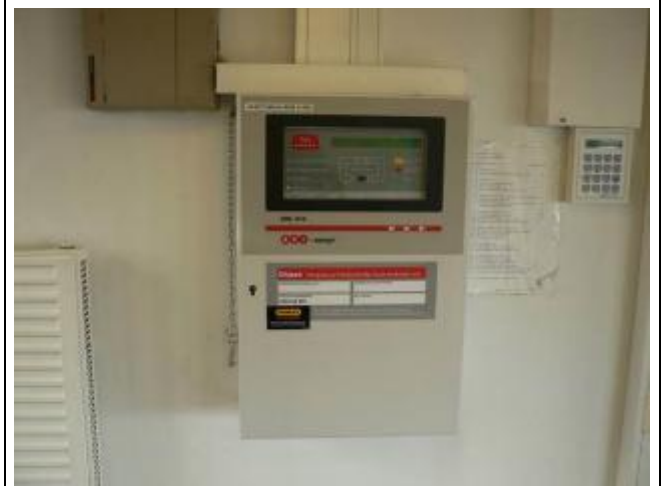
Rakennuksessa on hätäkeskukseen liitetty paloilmoitinjärjestelmä. Paloilmoitinkeskus on asennettu pääsisäänkäynnin tuulikaappiin (S-kuva 28). Paloilmaisimet ovat lämpöilmaisimia ja optisia savuilmaisimia (S-kuva 29). Paloilmoitinkeskus on uusittu 2000-luvulla, mutta paloilmaisimet ovat alkuperäisiä. Yhteyskokeilut hätäkeskukseen on tehty säännöllisesti. Paloilmoittimen määräaikaistarkastuksesta ei ole tietoa.

S-kuva 28. Yleiskuva paloilmoitinkeskukselta.
