Ylihärmän yhteiskoulu ja kirjasto

Kuntoarvio

1.12.2014

Työnro 31 4384.23

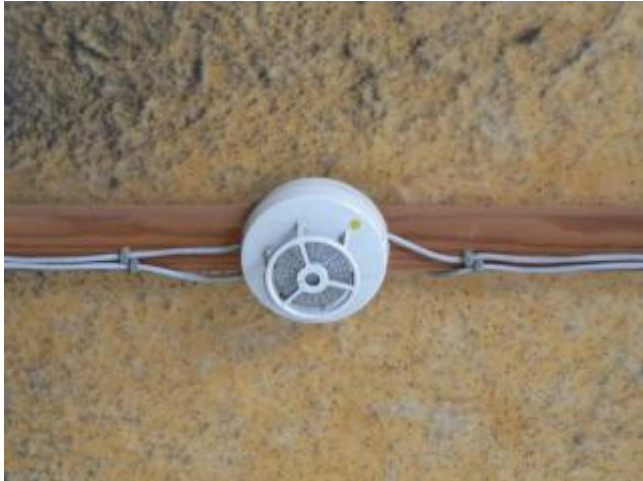
Rakennuksessa on hätäkeskukseen liitetty paloilmoitinjärjestelmä. Paloilmoitinkeskus on asennettu pääsisäänkäynnin tuulikaappiin (S-kuva 28). Paloilmaisimet ovat lämpöilmaisimia ja optisia savuilmaisimia (S-kuva 29). Paloilmoitinkeskus on uusittu 2000-luvulla, mutta paloilmaisimet ovat alkuperäisiä. Yhteyskokeilut hätäkeskukseen on tehty säännöllisesti. Paloilmoittimen määräaikaistarkastuksesta ei ole tietoa.

S-kuva 29. Yleiskuva paloilmamaisimesta.

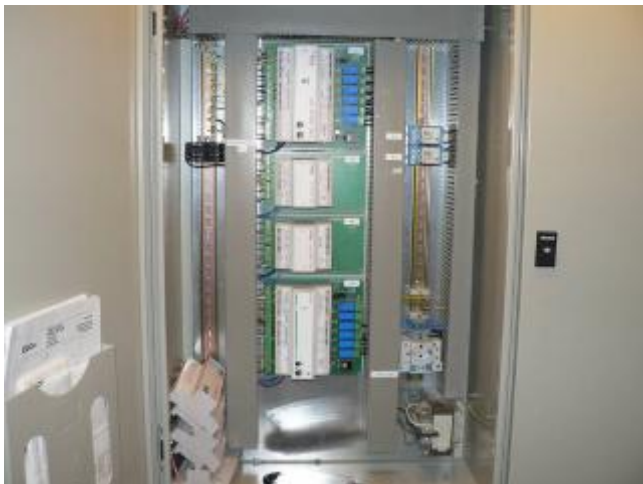
Rakennukseen on asennettu DDC-pohjainen rakennusautomaatiojärjestelmä. Järjestelmän alakeskukset sijaitsevat lämmönjakohuoneessa ja iv-konehuoneissa (S-kuva 31). Alakeskukset on uusittu vuonna 2013. Järjestelmän moottoriventtiilit ja peltimoottorit ovat pääosin yli 10 vuoden ikäisiä (S-kuva 32). Rakennusautomaatiojärjestelmällä ohjataan LVI-laitteiden toimintaa ja sen kautta välitetään hälytykset kiinteistöhoitajan GSM-puhelimeen.

S-kuva 31. Yleiskuva rakennusautomaatiojärjestelmän alakeskuksesta.

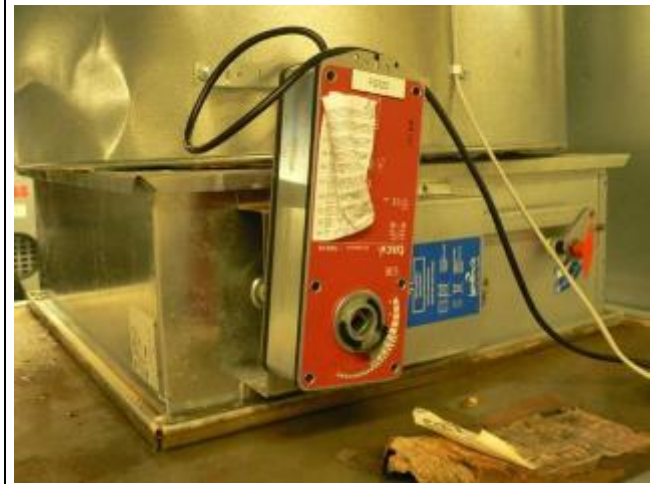
S-kuva 32. Yleiskuva peltimoottorista.
