KAUHAVAN KAUPUNKI

KIRKKORANNAN PÄIVÄKOTI KOSTEUS- JA SISÄILMATEKNINEN KUNTOTUTKIMUS

11.05.2021

PROJEKTI 316786

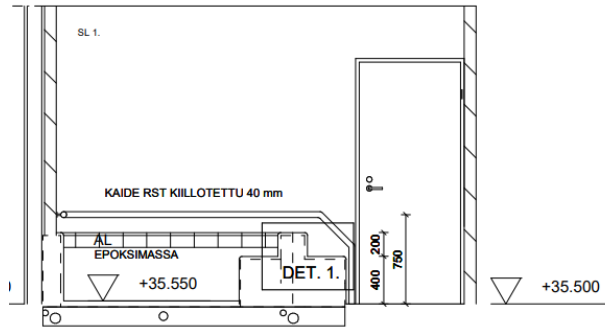
Kuva 13. Arkkitehtileikkaus altaasta.

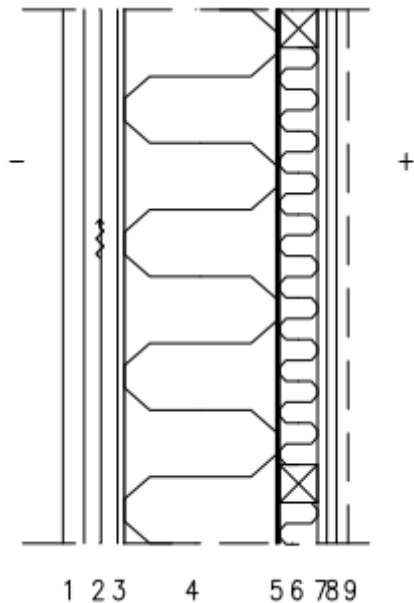
US1: Ulkoseinärakenne yleisesti

- 1 Julkisivun puuverhous
- 2 Ristikoolaus ja tuuletusrako
- 3 Tuulensuojalevy
- 4 Runko ja mineraalivilla 200 mm
- 5 Höyrynsulkumuovi
- 6 Vaakakoolaus
- 7 Vaneri
- 8 EK-kipsilevy
- 9 Pintamateriaali

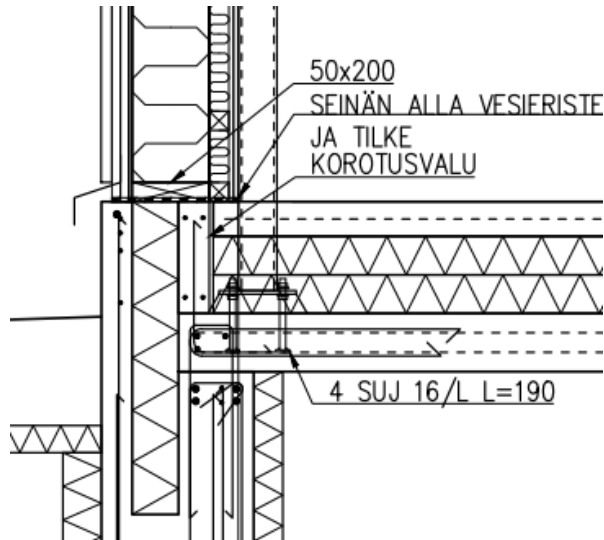
US2: Ulkoseinärakenteen alaosa

- Sokkeliin on tehty sisäpuolinen jälkivalu
- Jälkivalu on eristetty pintalaatasta solumuovikaistalla
- Rakenteen höyrynsulkumuovi jatkuu alemmaksi kuin solumuovikaista. Näin rakenteesta on saatu ilmatiivis
- Alaohjauspuu on kyllästettyä puuta

Ulkoseinät ovat puurakenteisia, jossa puurunko lähtee lattiapinnan tasosta. Sokkelihalkaisussa eristeenä on EPS-eriste. Pintalaatta menee kiinni sokkelin sisäpinna jälkivaluun. Tässä rajapinnassa on käytetty solumuovieristettä. Rakenteen höyrynsulkumuovi on käännetty solumuovin ja pintalaatan väliin. Mikäli solumuovieriste on yhtenäinen, niin rakenne on tiivis.

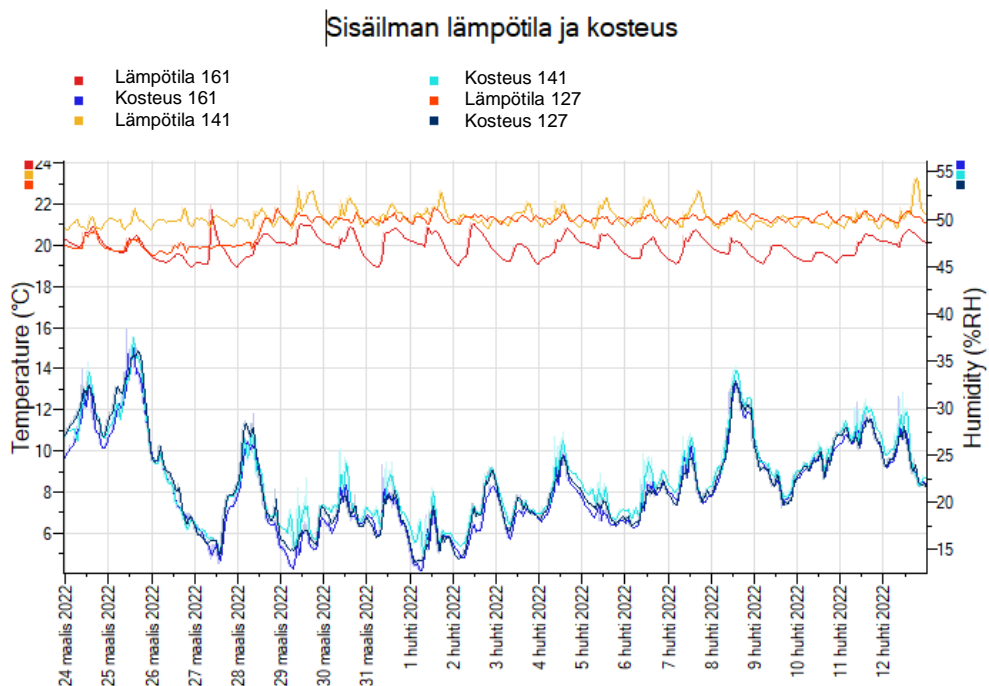
Mittausjaksolla sisäilman lämpötila vaihteli välillä +19 ... +23 °C ja keskiarvolämpötila oli +21 °C. Mittausjaksolla lämpötila pysyi Sosiaali- ja terveysministeriön Asumisterveysasetuksen toimenpiderajojen sisällä.

Suhteellinen kosteus vaihteli välillä 13 ... 38 %RH ja keskiarvo oli 22 %. Mitatut huoneilman suhteellisen kosteuden arvot olivat tavanomaisia mittausjakson aikana.

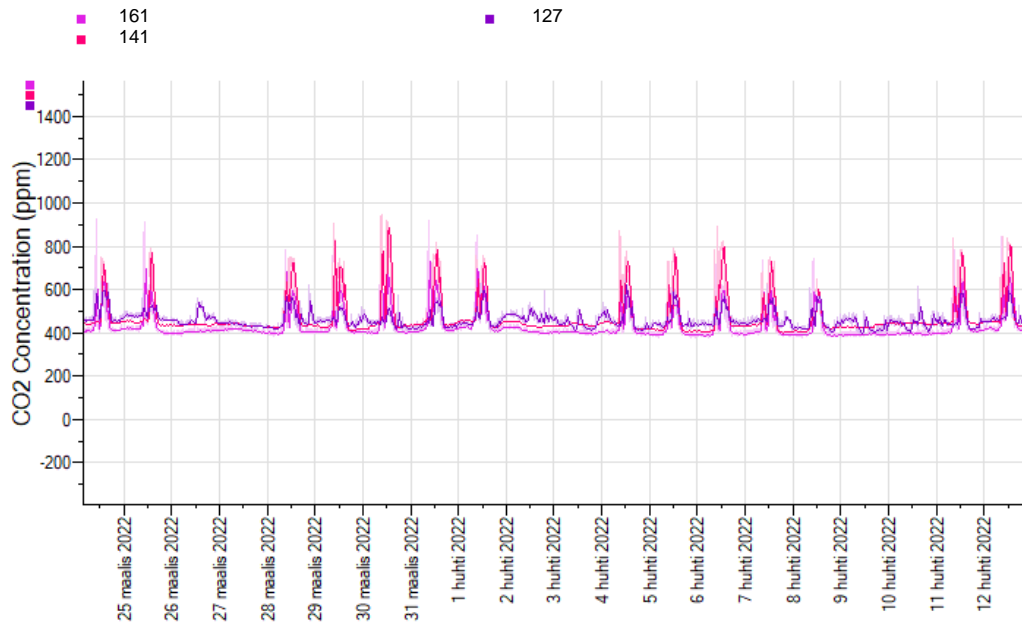
Sisäilman hiilidioksidipitoisuus

Huonetilojen hiilidioksidipitoisuus vaihteli mittausjaksolla välillä 368 ... 950 ppm ja keskiarvopitoisuus oli 450 ppm. Mittaustuloksista on nähtävissä korkeampia hiilidioksidipitoisuuksia, kun tiloissa on ollut käyttäjiä. Mitatut huoneilman hiilidioksidipitoisuudet olivat tavanomaisia mittausjakson aikana

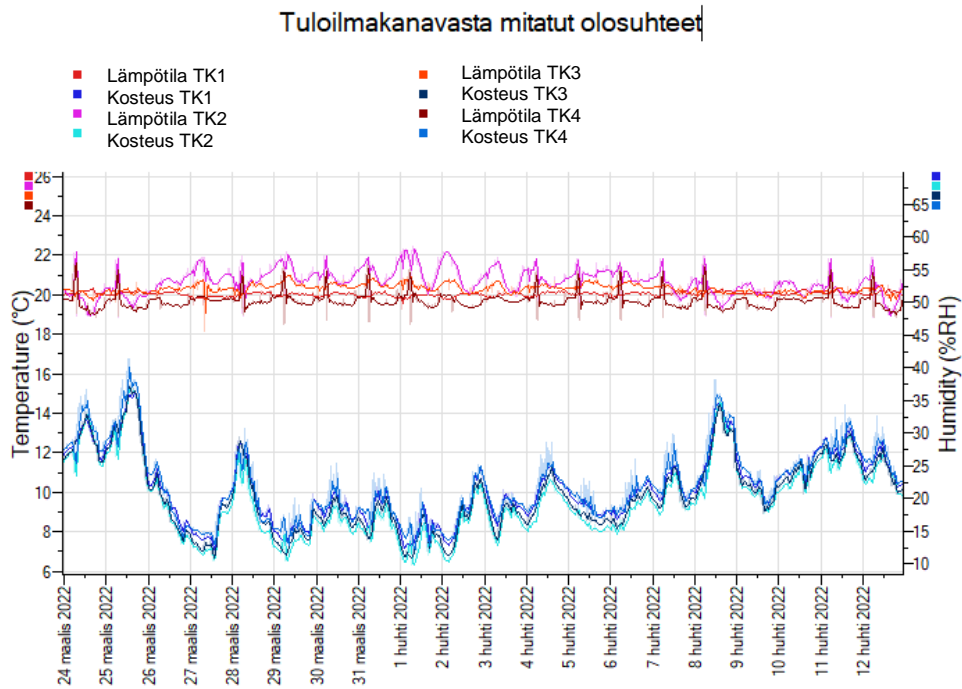
Mittausjaksolla sisäilman lämpötila tuloilmakanavasta mitattuna vaihteli välillä +18 ... +22 °C ja keskiarvolämpötila oli +20 °C. Mittausjaksolla lämpötila pysyi Sosiaali- ja terveysministeriön Asumisterveysasetuksen toimenpiderajojen sisällä.

Suhteellinen kosteus vaihteli välillä 10 ... 41 %RH ja keskiarvo oli 21 %. Mitatut tuloilmakanavien suhteellisen kosteuden arvot olivat tavanomaisia mittausjakson aikana.

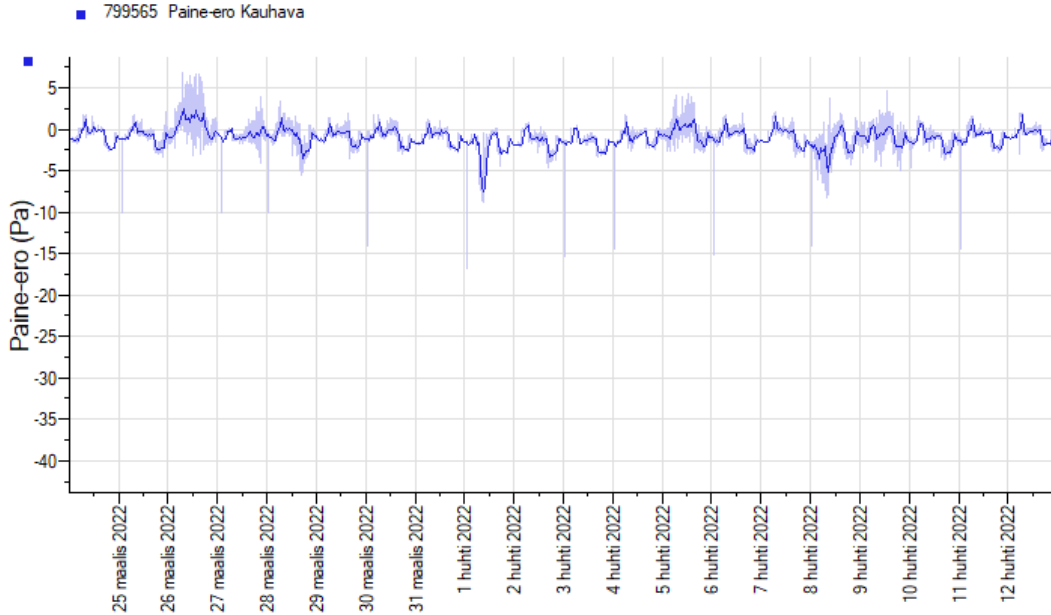
Tilan 161 ja ulkoilman välinen paine-ero

Sisä- ja ulkoilman välistä paine-erovaihtelua seurattiin eripuolilta rakennusta. Mittausjakso oli noin kolme viikkoa välillä 25.03. - 13.04.2022. Sisä- ja ulkoilman välisissä mittauksissa paine-erot olivat ~-17 ... +7 Pa. Tilojen paine-erot ylittävät hetkellisesti Sosiaali- ja terveysministeriön asumisterveysasetuksen soveltamisohjeen suositusarvon, mutta pääasiassa paine-erot pysyivät suositusarvojen sisällä. Vaihtelua tuloksiin aiheuttavat ilmanvaihdon lisäksi sääolosuhteet (tulisuus, lämpötila) ja ovien avaaminen. Sisäilmalähtöisesti paine-eron on suositeltavaa olla lähellä tasapainoa ~0 ... -2 Pa.

Tilojen paine-ero on negatiivinen ulkoilmaan nähden, jonka seurauksena kuitujen ja muiden epäpuhauksien on mahdollista kulkeutua sisäilmaan epätiiveyskohtien kautta.
