# **Laajennusosa (v. 2001), Suomen Yrittäjäopisto**

Kauppatie 109, 62200 Kauhava

Rakenne- ja kosteustekninen kuntotutkimus  
12.2.2021

Työnro 31 4384.60

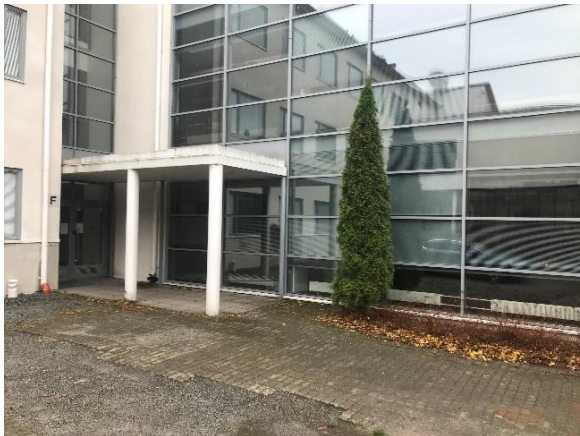
**Kuva 6**  
Lasisiipirakennuksen sokkelin vierustalla on pääosin asfaltointi tai pensasistutukset.

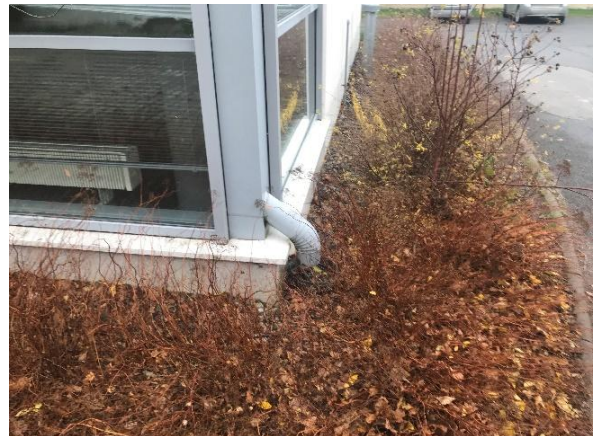
**Kuva 7**  
Lasisiipirakennuksen sokkelin vierustalla on pääosin asfaltointi tai pensasistutukset.

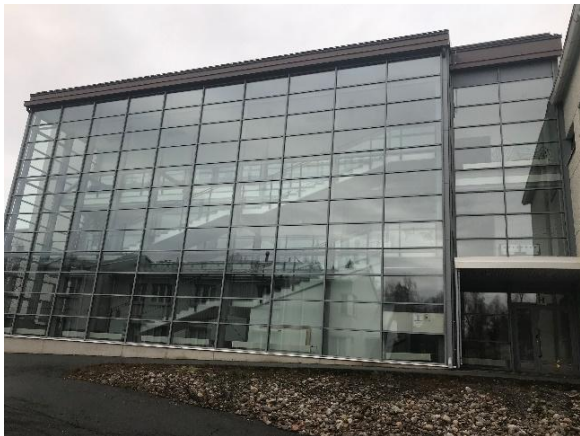
**Kuva 8**  
Lasisiipirakennuksen sokkelin vierustalla on pääosin asfaltointi tai pensasistutukset.

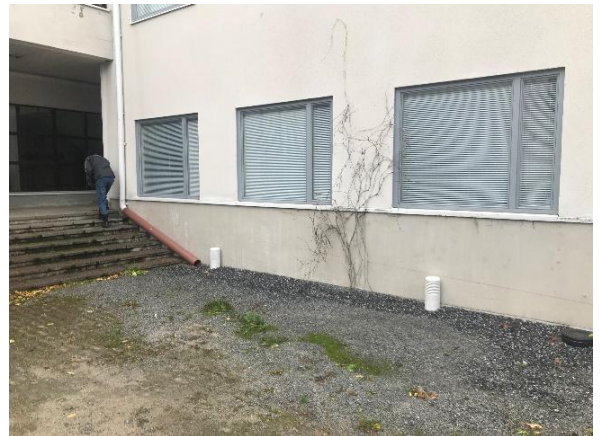
**Kuva 9**  
Lasisiipirakennuksen vierellä olevalla laajennusosalla sokkelin vierusta on sorastettu.

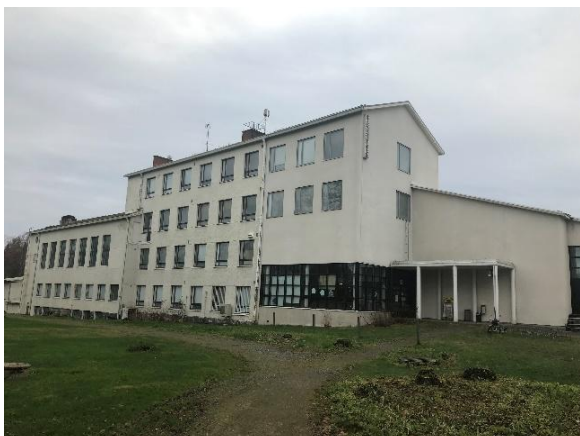
**Kuva 10**  
Kadunpuoleisen laajennusosan sokkelin vierustalla on nurmimaa.

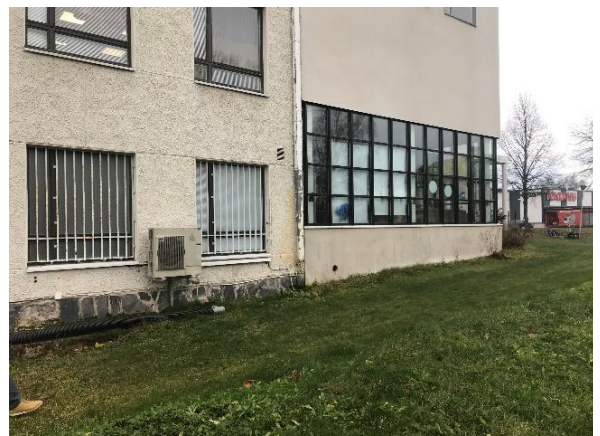
**Kuva 11**  
Kadunpuoleisen laajennusosan sokkelin vierustalla on nurmimaa.

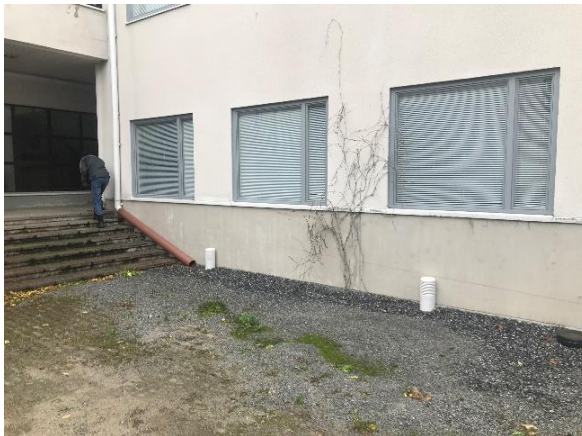
**Kuva 14**  
Lasisiipirakennuksen vierellä olevalla laajennusosalla sokkelin vierusta on sorastettu. Sokkeli on yleisilmeeltään siisti.

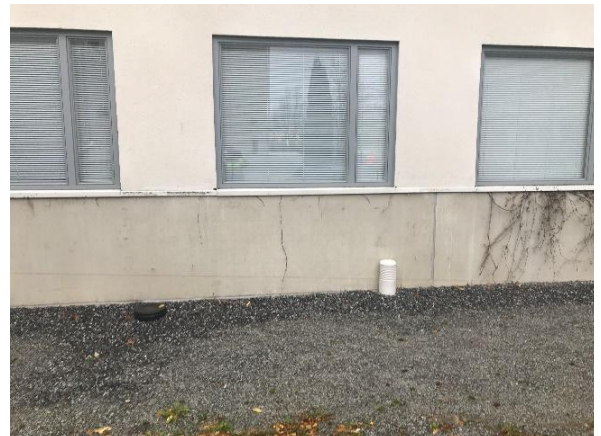
**Kuva 15**  
Lasisiipirakennuksen vierellä olevalla laajennusosalla sokkelin vierusta on sorastettu. Sokkeli on yleisilmeeltään siisti.

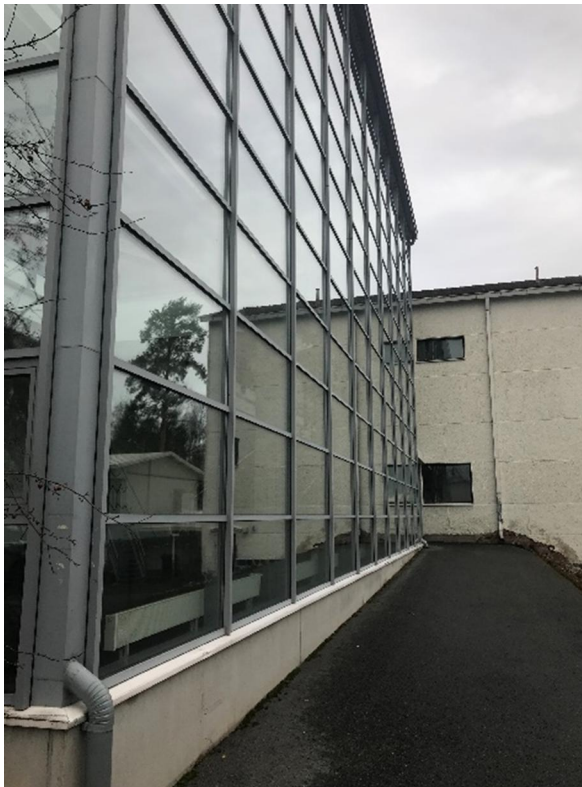
**Kuva 16**  
Lasisiipirakennuksen sokkelin vierusta on osin asfaltoitu. Sokkeli on yleisilmeeltään siisti.

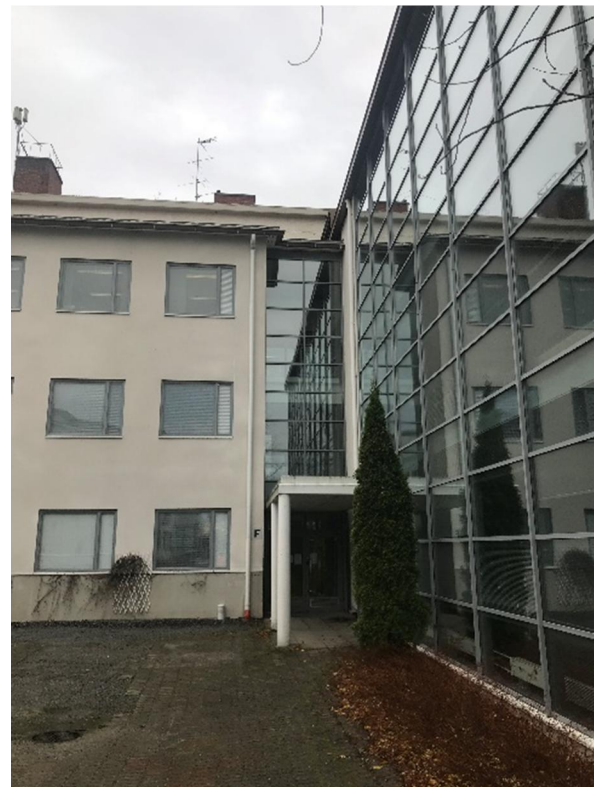
**Kuva 17**  
Lasisiipirakennuksen sokkelin vierustalla on osin pensasistutuksia. Sokkeli on yleisilmeeltään siisti.

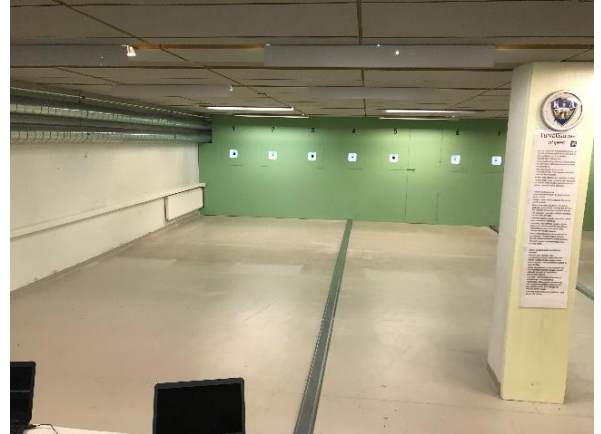
**Kuva 22**  
Yleiskuva lasisiipirakennuksen kellaritiloista.

Kosteusmittausten perusteella alapohjarakenteissa esiintyy poikkeavaa kosteutta. Viiltomittauksissa poikkeavaa kosteutta havaittiin kaikissa mittapisteissä, suhteellisen kosteuden arvojen vaihtelevan välillä 81,2...90,6 %RH, lämpötilassa 18,4...19,3 °C.

Lasisiipirakennuksen kellarikerroksen osalla suositellaan lattiapinnoitteiden poistamista ja kaikkien liima- ja tasoitekerrosten poistamista. Matto- ja liimakerrosten vaurioitumisesta on saattanut muodostua haitallisia VOC-yhdisteitä, jotka ovat mahdollisesti siirtyneet myös betonilaattaan. Lattiapinnoitteiden poistamisen jälkeen betonilaatan VOC-yhdisteiden pitoisuus tulee tarkastaa ja betonilaatta tulee kuivata ennen uusien pintamateriaalien asennusta.

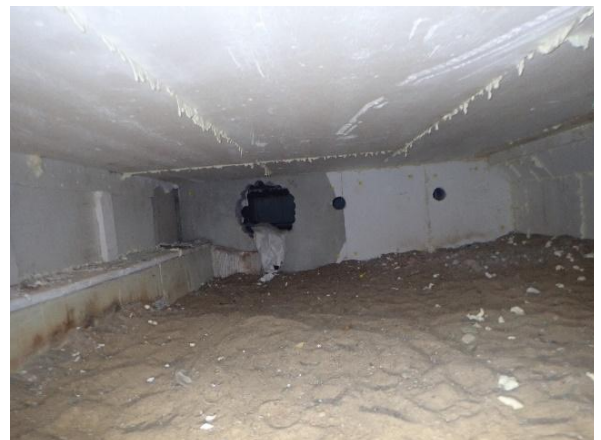
Laajennusosien ryömintätilalliset alapohjat tarkastettiin silmämääräisesti. Ryömintätiloihin oli jäänyt paikoitellen rakennusjätettä, ei kuitenkaan orgaanisia materiaaleja. Pääosin ryömintätilat olivat kuitenkin siistit. Aistinvaraisten arvioiden perusteella ryömintätilojen tuuletus vaikutti toimivalta, eikä ryömintätiloissa havaittu merkittäviä puutteita tai vaurioita.

**Kuva 24**  
Yleiskuva laajennusosien ryömintätilasta. Ryömintätilat olivat yleisesti suhteellisen siistit.

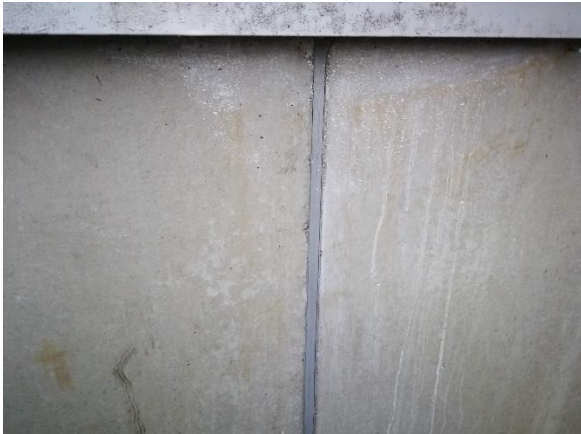
**Kuva 29**  
Julkisivun elementtisaumat on uusittu ja ne ovat yleisesti hyväkuntoiset.

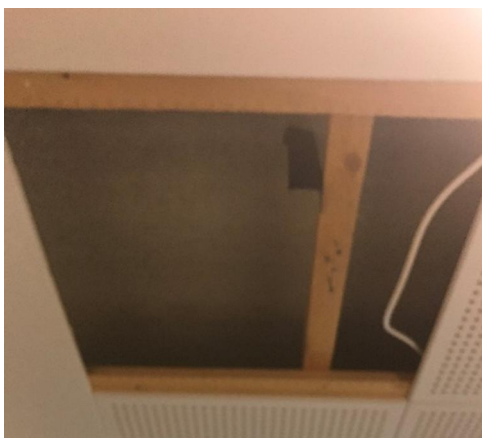
**Kuva 44**  
Alakattorakenteissa ei havaittu merkittäviä pölykertymiä tai muita epäpuhtauksia.

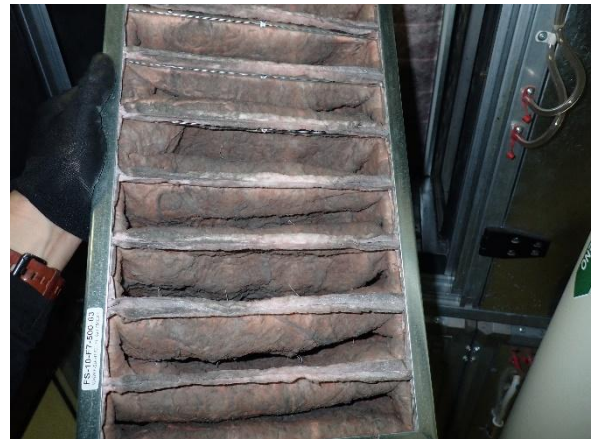
**Kuva 52**  
F7-luokan tuloilman pussisuodatin on hyväkuntoinen.

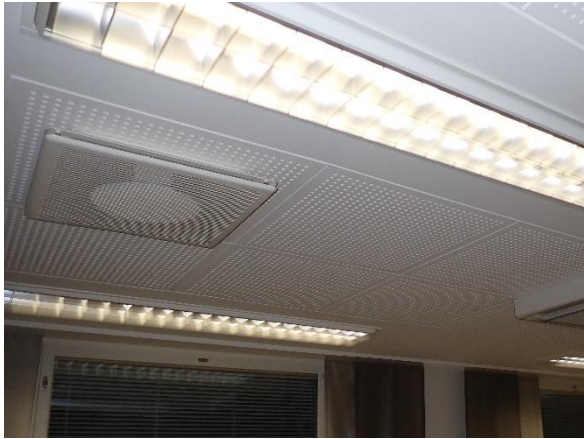
**Kuva 57**  
Tuloilman päätelaitteina on TKB -kattohajottajat.

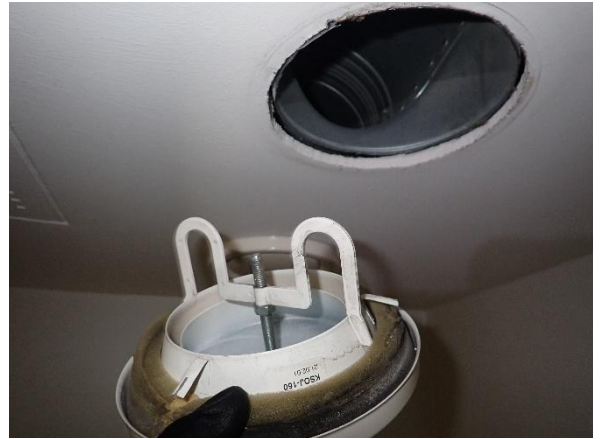
**Kuva 58**  
Poistoilman päätelaitteet ovat KSO -kartioventtiileitä. päätelaitteet olivat tarkastettaessa varsin puhtaita.
