## **KORTESJÄRVI VIRASTOTALO**

**Jääkärintie 80, Kortesjärvi**

**KUNTOARVIO 13.07.2009**

**työ n:o 31 4384.4**

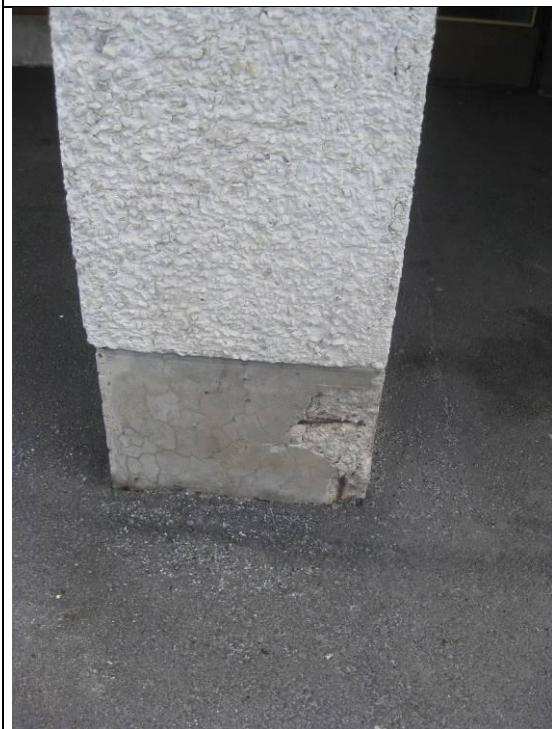
RAK-kuva 11 Etupihan puolen pilarin alaosassa teräksiä näkyvillä

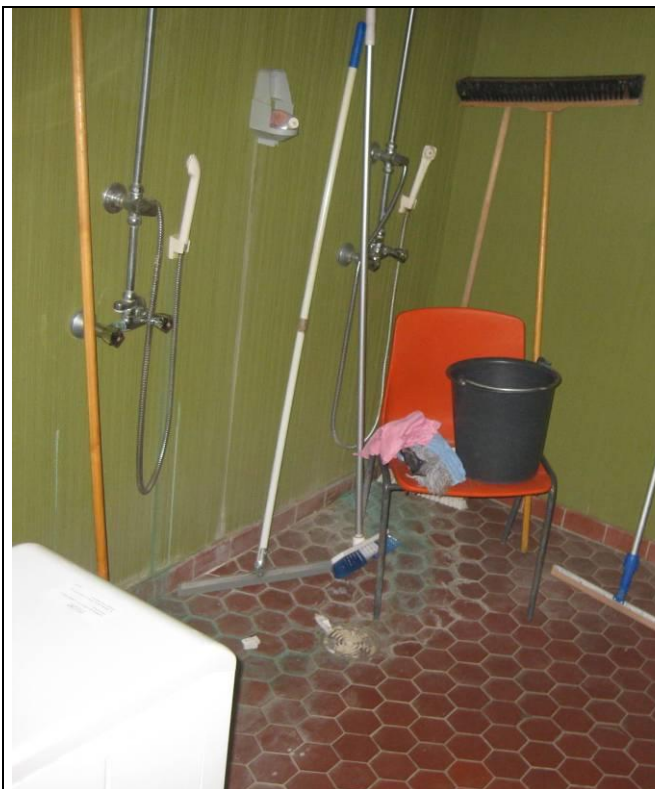
RAK-kuva 35 Kellarikerroksen alkuperäistä pesuhuonetilaa. Tila lähinnä varastokäytössä

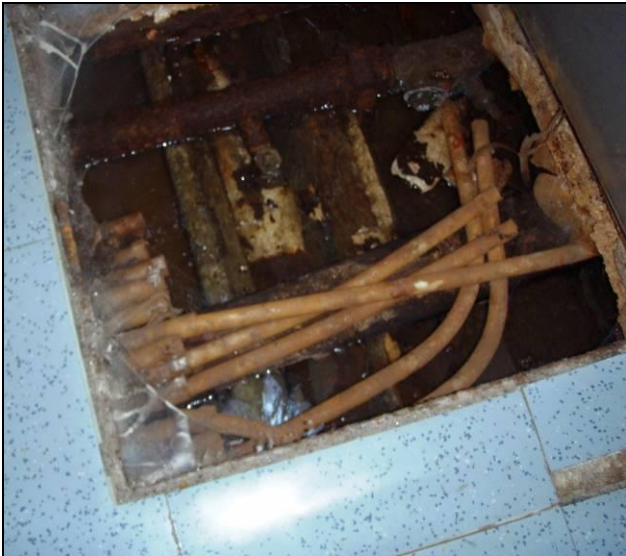
LVI-kuva 3 Vanhat lämpöverkoston runkolinjat on poistettu käytöstä ja uudet putket on asennettu kellarikerroksen kattoon

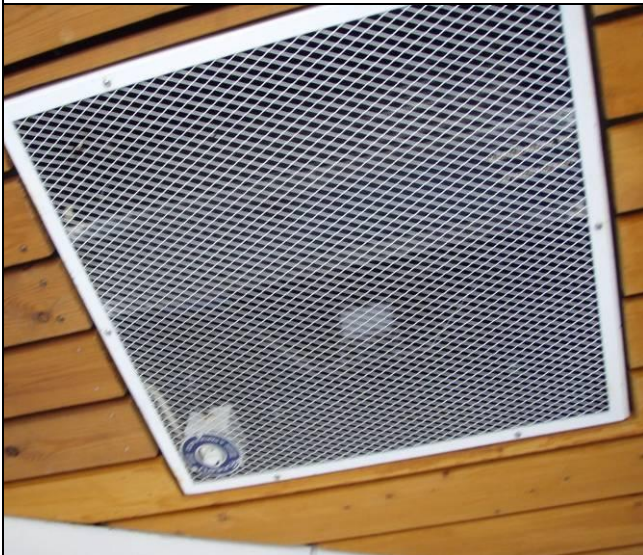
LVI-kuva 5 Puhallinpatterin toiminta tulee tarkastaa, koska kone oli päällä vaikka ulkolämpötila ei sitä olisi edellyttänyt.

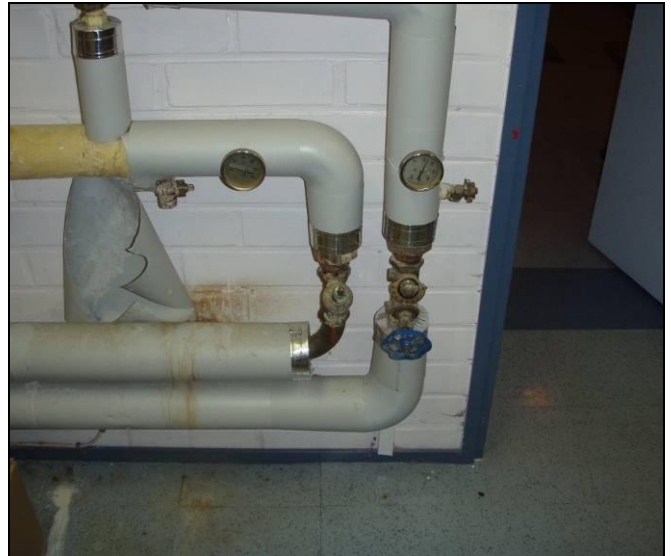
LVI-kuva 4 Lämpöverkoston venttiilit ovat alkuperäisiä.

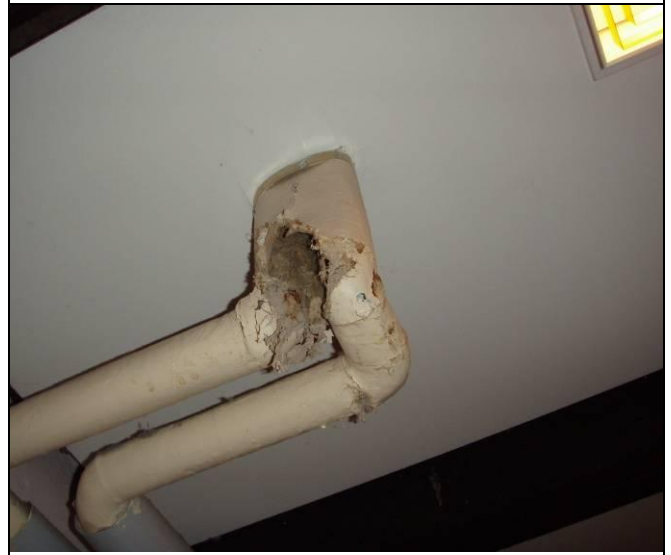
LVI-kuva 6 Kuntoarviokierroksella havaittujen kolhiintuneiden massaeristeiden korjaus oli tilattu.

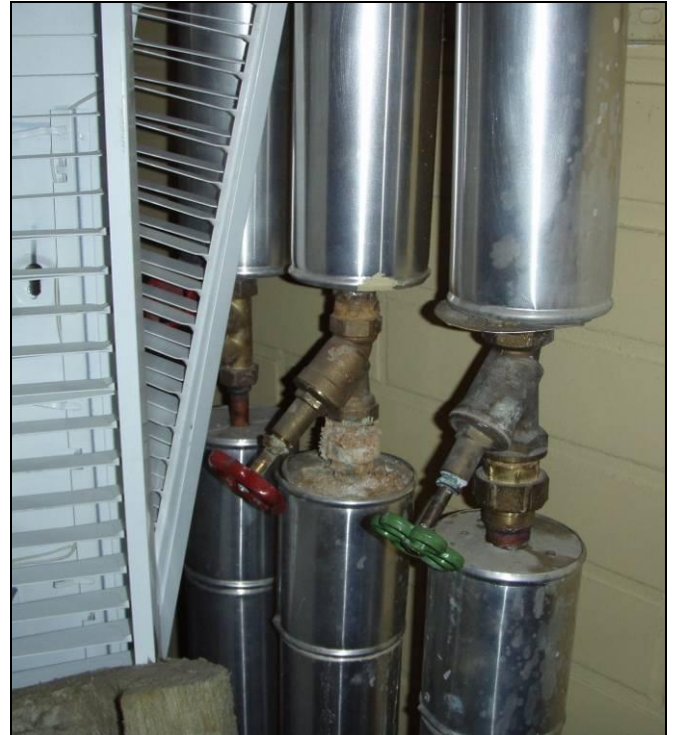
LVI-kuva 8 Käyttövesiverkoston runkolinjat lähtevät lämmönjakohuoneesta lattiarakenteen sisälle.

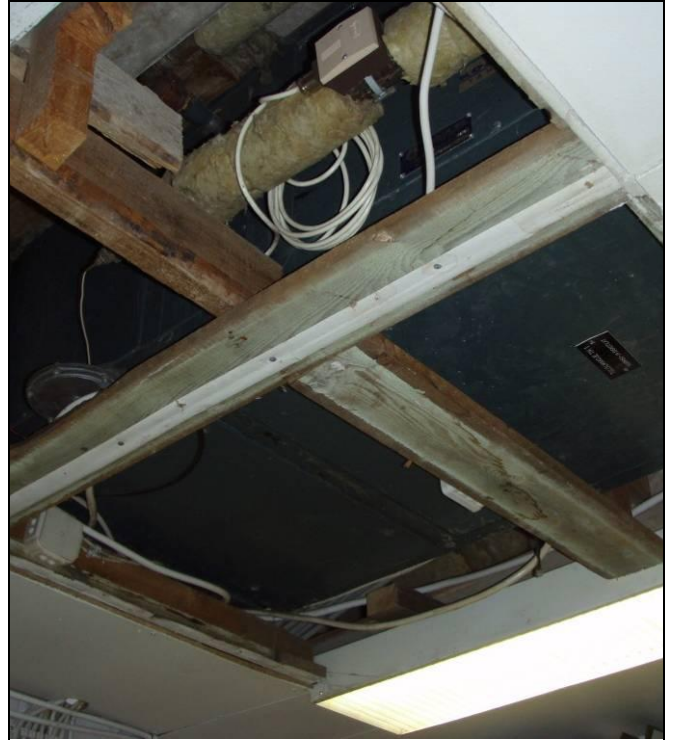
LVI-kuva 16 Yleiskuva nuorisotilan tuloilmakoneesta.

Nuorisotilaa palveleva tuloilmakone on sijoitettu huonetilaan 011, alakaton yläpuolelle (LVI-kuva 16). Tuloilmakone on varustettu sulkupellillä, suodatuksella, vesilämmityspatterilla ja puhaltimella.

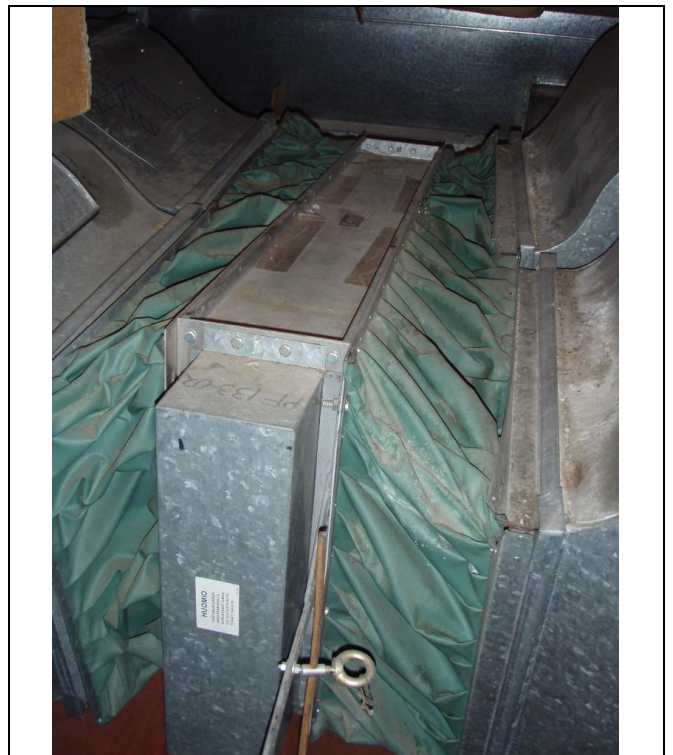
LVI-kuva 18 Yleiskuva lämmöntalteenottokennosta

Lämmöntalteenotto on toteutettu keinuvilla lämmönsiirtimillä (LVI-kuva 18). Lämmönsiirtimien edessä ei havaittu suodattimia poistoilmapuolella, joten kennojen puhautauden ja lämmöntalteenoton taso kärsii likaantumisesta. Järjestelmät ovat koneiden ikäisiä. LTO- kennojen arvioitiin olevan välttävissä kunnossa ja niiden uusintaan tulee varautua konepakettien uusinnan yhteydessä.

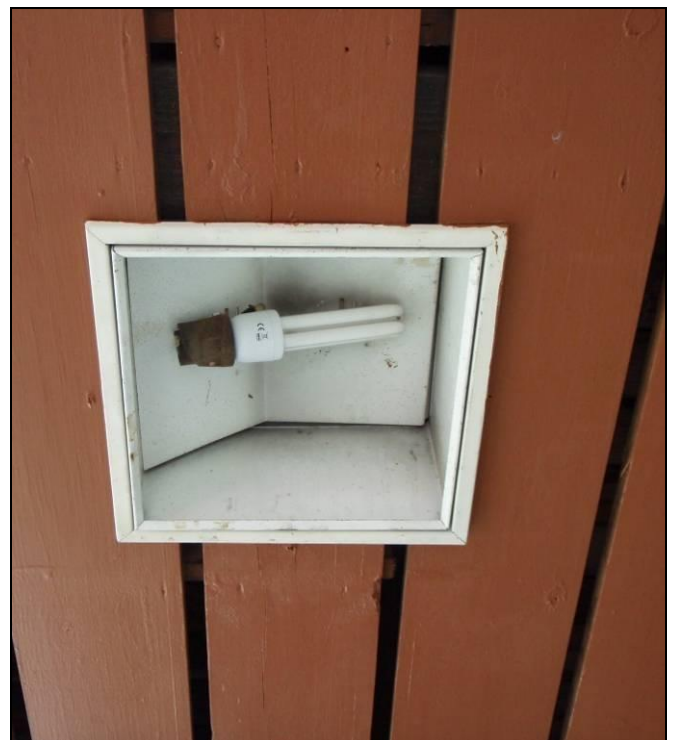
S-kuva 1 Yleiskuva sisäänkäynnin valaistuksesta.

Sisäänkäyntien yhteyteen on asennettu hehkulamppuvalaisimia, joiden valonlähteenä ovat energiansäästölamput. Valaisimista puuttuvat pleksit (S-kuva 1). Takapihan sisäänkäynnin valaisimet ovat uusittuja PL- lamppuvalaisimia. Ulkoalueelle on asennettu pylväshalaisimia, joiden valonlähteenä ovat HQL- lamput. Piha-alueen valaisinpylväaseen on asennettu SPna- valonheittimet (S-kuva 2). Ulkovalaistusta ohjataan hämäräkytkimellä ja käsikytkimillä. Ulkovalaistus on tyydyttävässä kunnossa.

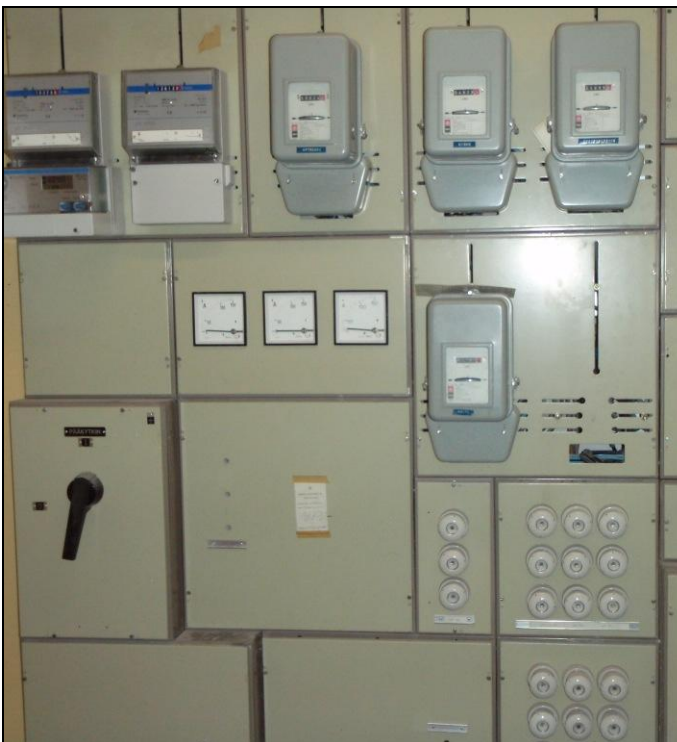
S-kuva 4 Yleiskuva sähköpääkeskuksesta

Rakennuksessa on toimistorakennustyyppinen nelijohdin sähkönjakelujärjestelmä. Järjestelmän kunto ja käyttökelpoisuus ovat nykyisiin vaatimuksiin nähden välttävällä tasolla. Järjestelmän pääkeskus on 250A tulppa- / kahvavarokekeskus (S-kuva 4). Keskus on tyydyttäväkuntoinen ja palvelee kuormitettavuuden osalta tyydyttävästi nykyisiä käyttötarpeita. Keskukseen on asennettu kulutusmittaukset. Keskuksessa on kosketussuojauspuutteita, sulakekansia puuttuu (S-kuva 5). Pääjakelujärjestelmän tärkeimmille osille (vähintään pääkeskukselle ja nousu- / ryhmäkeskuksille) on suositeltavaa tehdä perushuolto laitteiden kunnan ja käyttöturvallisuuden varmistamiseksi.

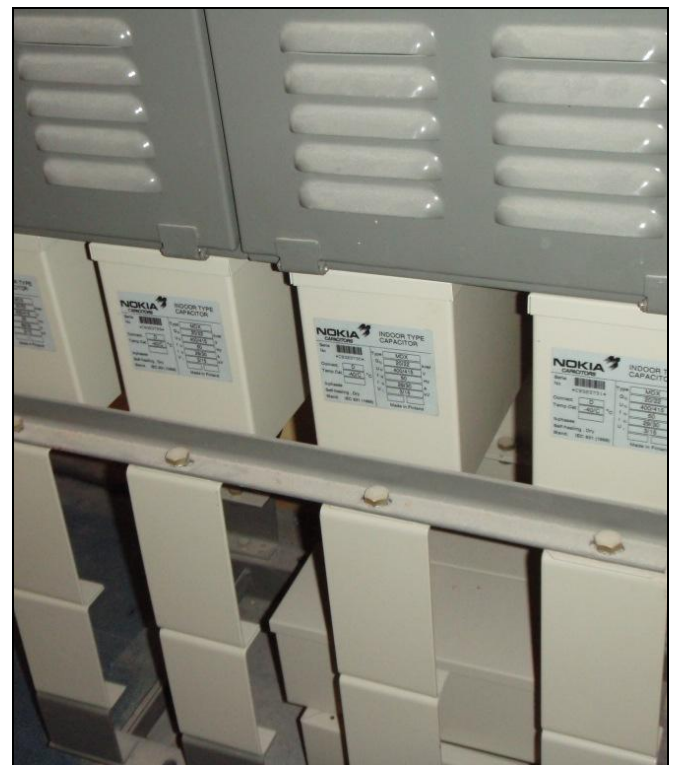
S-kuva 9 Yleiskuva kompensointiparistoista

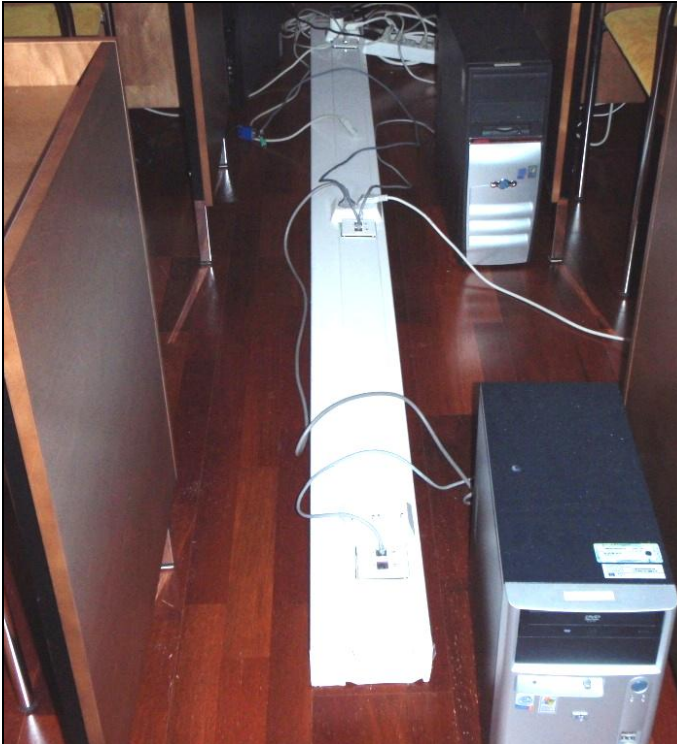
S-kuva 10 Yleiskuva kokoustilän toimistokouru-asennuksesta.

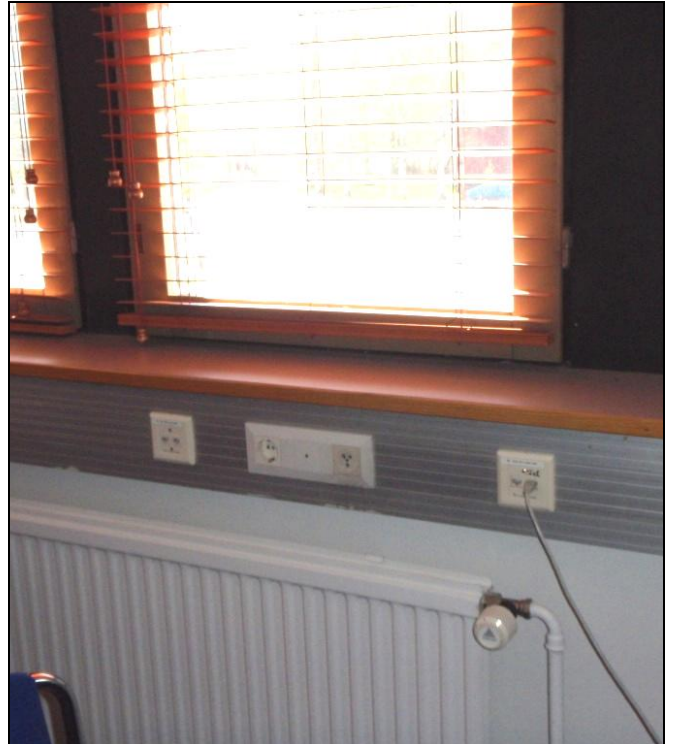
S-kuva 11 Yleiskuva toimistokourun työpisteasennuksesta

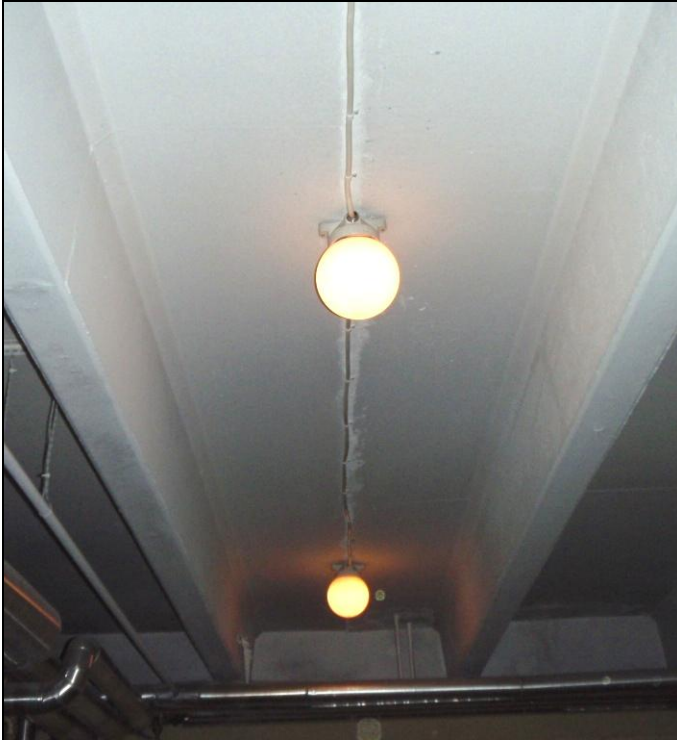
S-kuva 14 Yleiskuva kellaritilan valaistuksesta

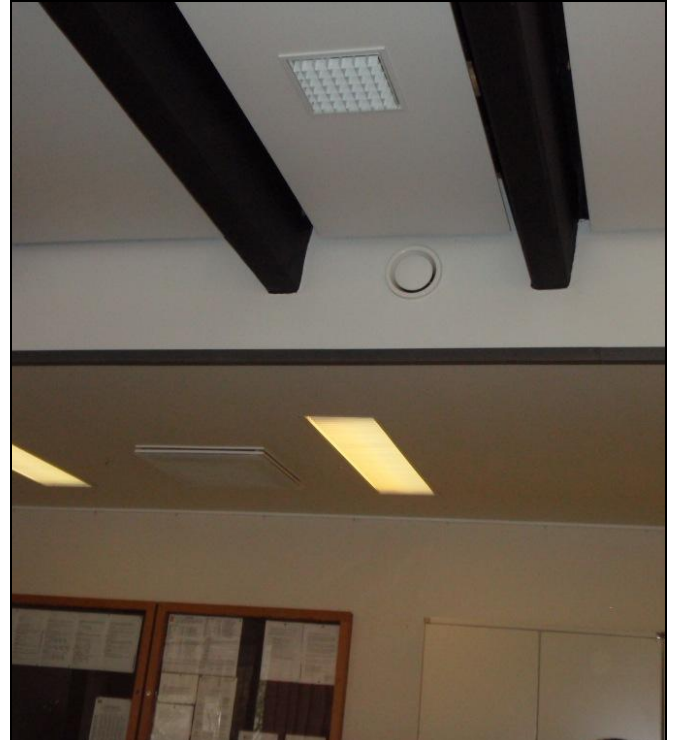
S-kuva 15 Yleiskuva sisääntuloaulan valaistuksesta

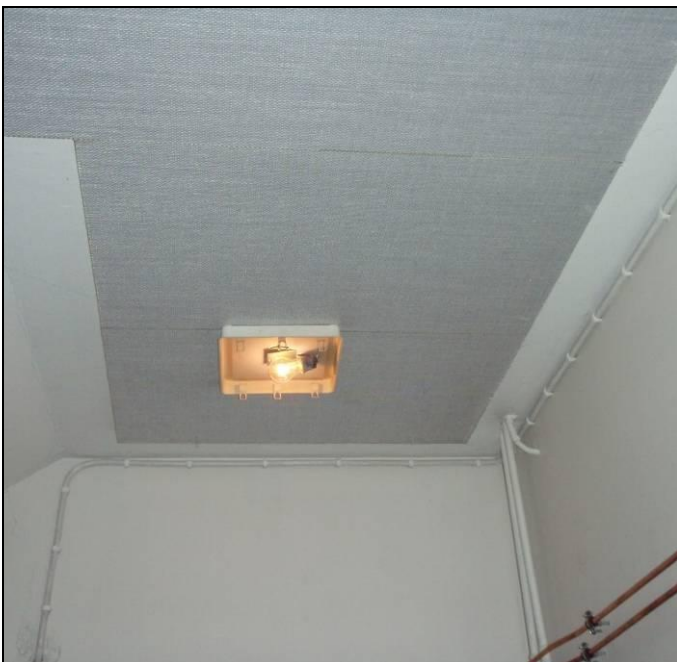
S-kuva 16 Yleiskuva porrashuoneen valaistuksesta

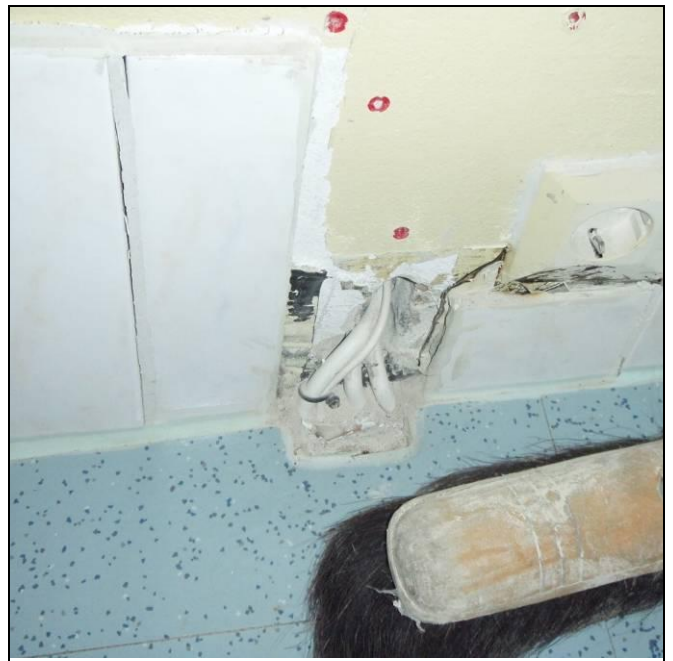
Arkistotiloihin on asennettu sähköiset lattialämmitykset. Lattialämmityskaapelit ovat suojaamatta arkistossa (S-kuva 21).

S-kuva 21 Lattialämmityksen suojaamattomat asennukset tulevat korjattua asianmukaisiksi.

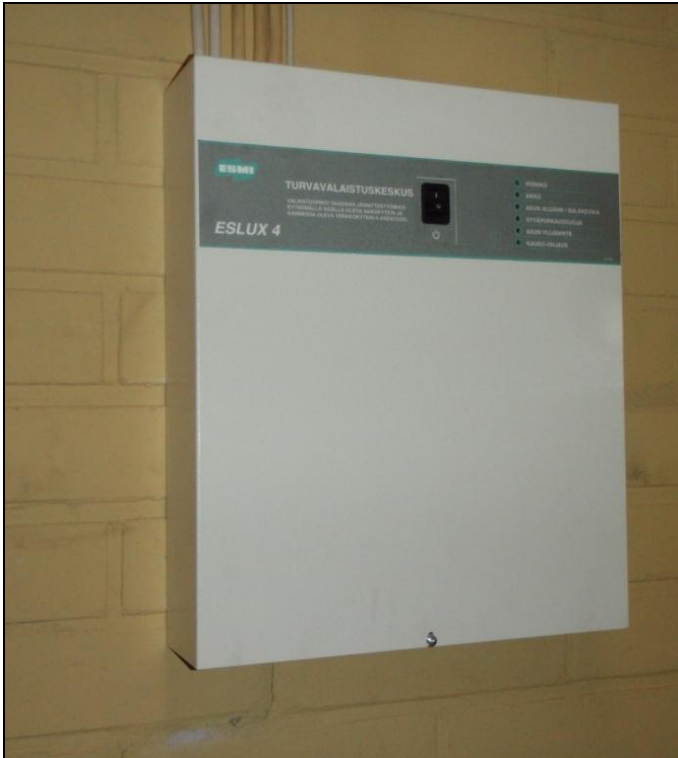
S-kuva 22 Yleiskuva turva- ja merkkivalaistuksen keskuksesta.

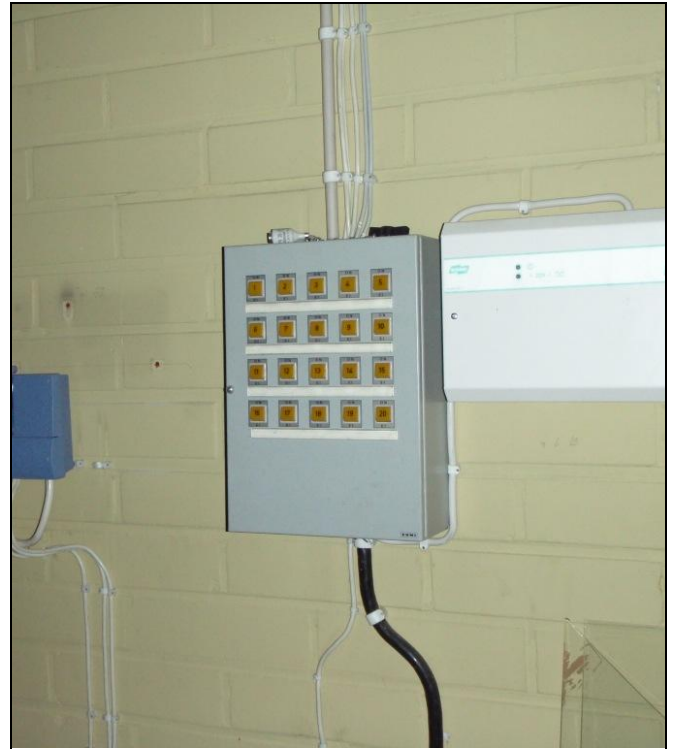
Lämmönjaon rakennusautomaatiojärjestelmä on toteutettu uusitulla DDC- pohjaisella yksikkösäätimellä (S-kuva 23). Yksikkösäädin palvelee lämmitys- ja lämpimän käytöveden verkostoja. Säätokeskus on tyydyttävässä kunnossa.

S-kuva 23 Yleiskuva säätöjärjestelmän uudesta säätökeskuksesta ja hälytyskeskuksesta.

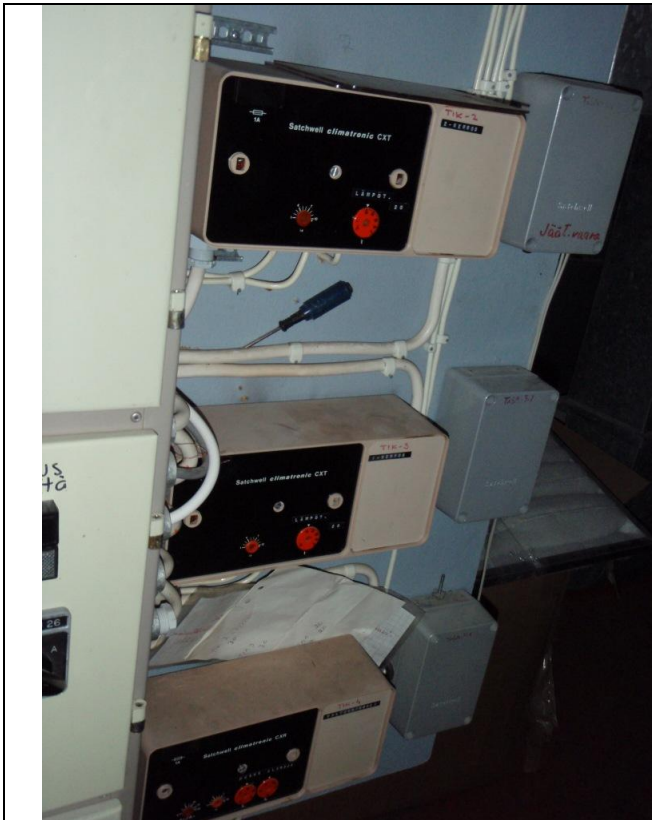
Ilmanvaihtolaitteistoja palvelevat yksikkösäätimet ovat alkuperäisiä. Laitteet ovat teknisen käyttöikänsä lopussa (S-kuva 24) ja huonokuntoisia.

S-kuva 24 Yleiskuva säätöjärjestelmän alkuperäisestä säätökeskuksesta.

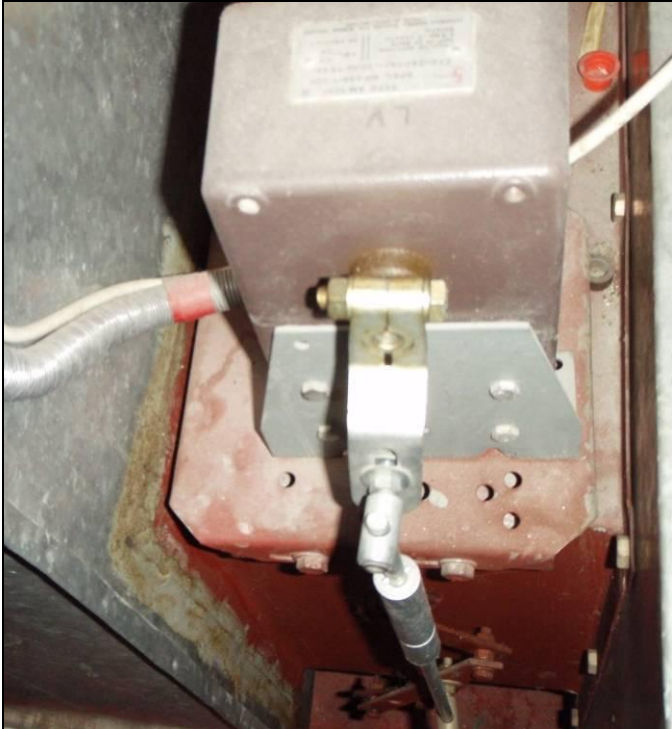
Ilmanvaihtojärjestelmän termostaatit, kanava-anturit ja moottoriventtiilit ovat yleisesti laitteistojen ikäisiä (S-kuva 26) ja ne ovat teknisen käyttöikänsä lopussa.

S-kuva 26 Yleiskuva ilmanvaihtojärjestelmän kenttälaitteista.
