Alahärmän koulukeskus, yläaste

Koulukuja 2, 62300 Härmä

Kuntoarvio

27.11.2019

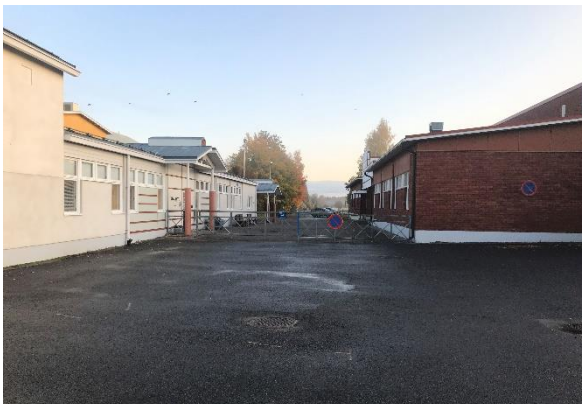
Kuva 2
Yleiskuva piha-alueen päällysteistä.

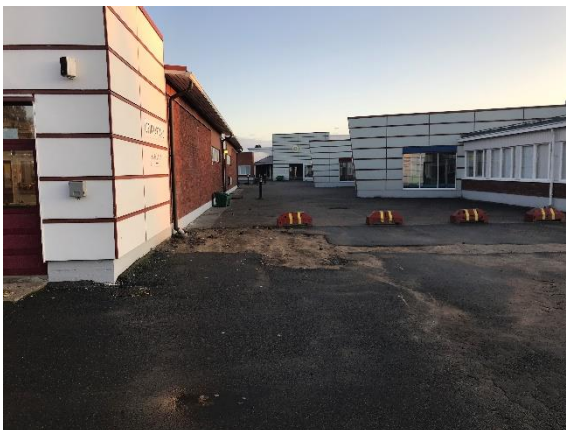
Kuva 4
Yläasteen ja ala-asteen välisellä alueella on vielä korjaamattomia asfalttialueita.

- Paikalliset asfaltoimattomien alueiden ja asfalttivaurioalueiden korjaukset.

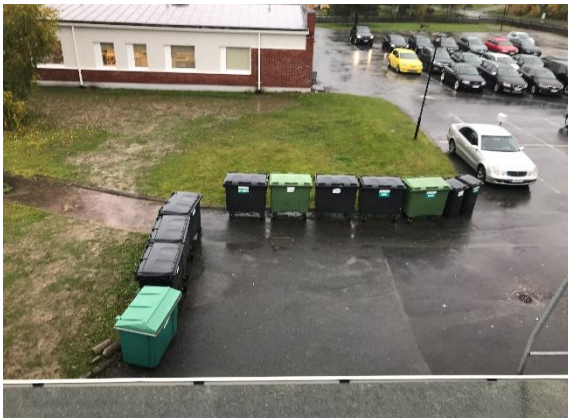
Jätteiden keräyspiste sijaitsee rakennuksen eteläpuoleisella alueella (yläasteen ja Soittotuvan välinen piha-alue). Jätteiden keräys on toteutettu muovisin keräysastioin, jotka ovat kattamattomina ulkoalueella.

Kuva 10
Jätehuoltovarusteet piha-alueella kattamattomassa tilassa.

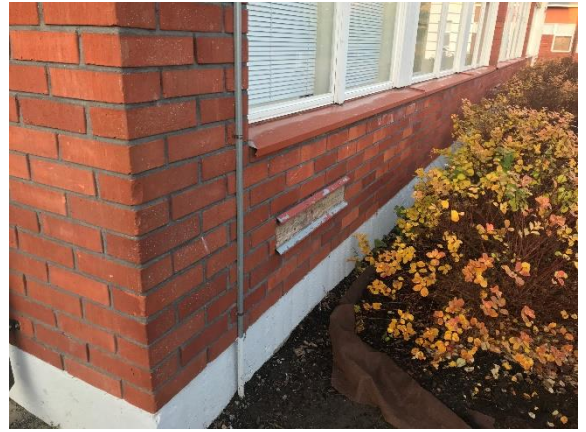
Näkyvillä olevissa sokkeleissa ei havaittu vaurioita, jotka viittaisivat perustusrakenteiden epätasaisiin tai haitallisiin painumiin. Sokkelien maalauspinnojen kunto on tyydyttävä.

Kuva 13
Rakennuksen betonisokkeleita.

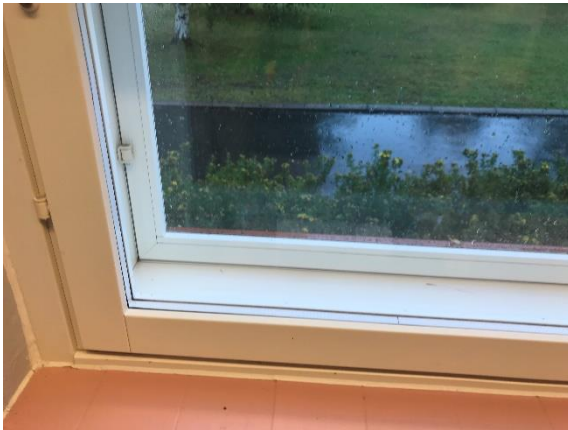
Kuva 20
Yleiskuva ikkunasta.

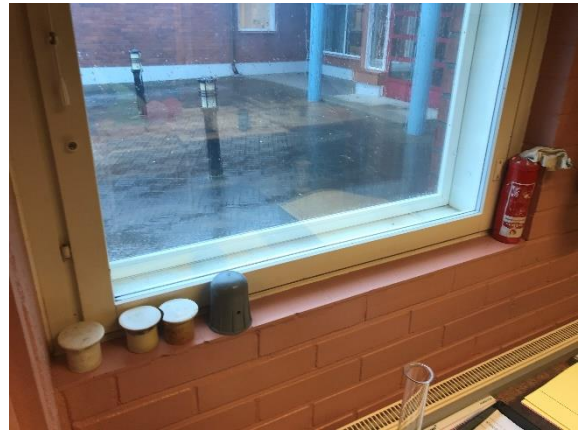
Kuva 21
Yleiskuva ikkunasta.

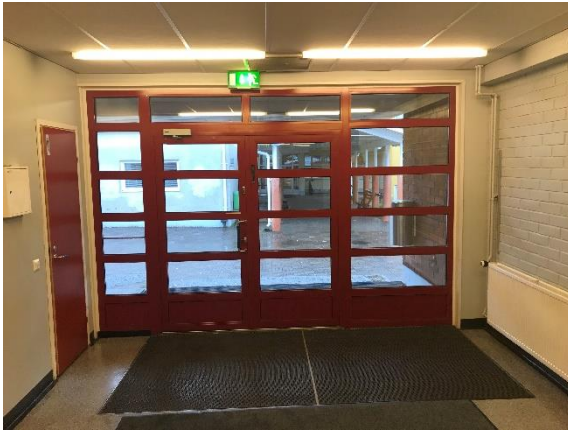
Kuva 22
Yleiskuva lukion puoleisesta pääulko-ovesta.

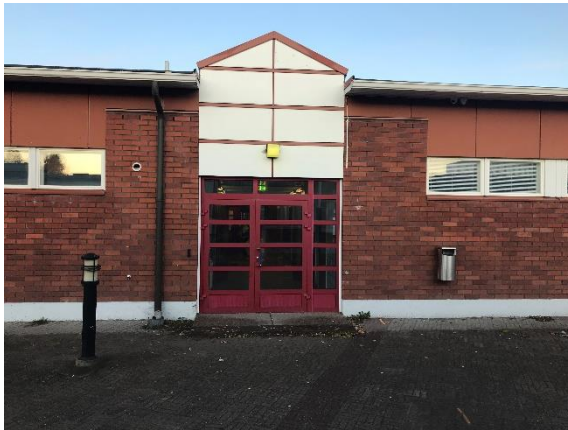
Kuva 24
Yleiskuva päätysisäänkäynnin ulko-ovesta.

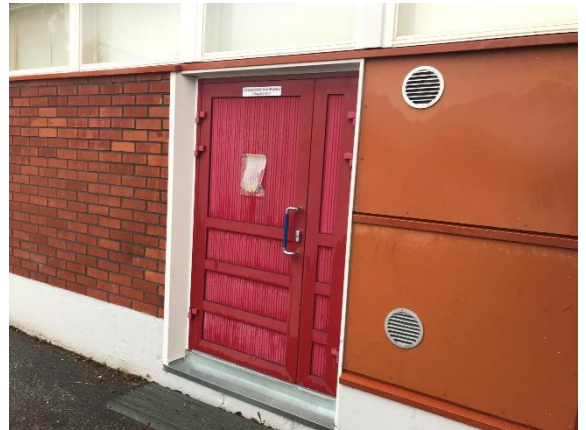
Kuva 25
Yleiskuva ulko-ovesta.

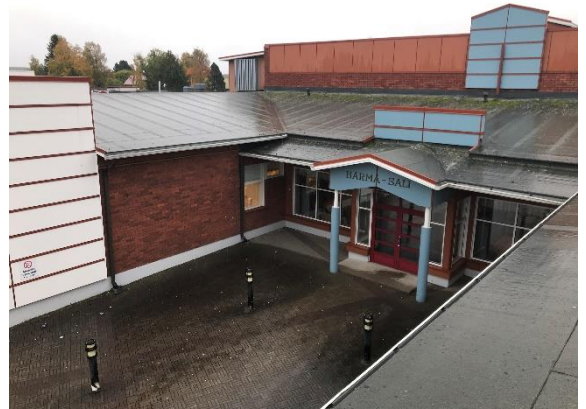
Kuva 27
Pääsisäänkäynnin katoslippa.

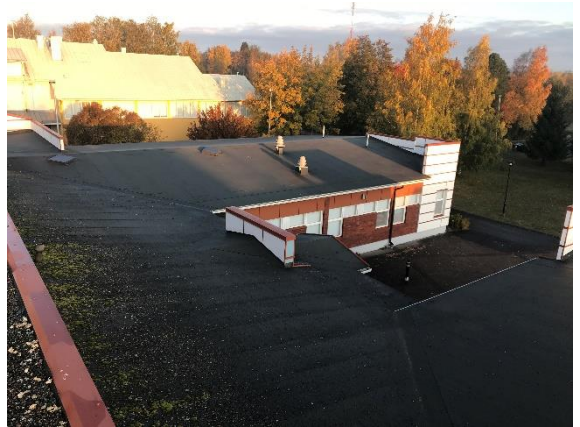
Kuva 29
Yleiskuva vesikatolta.

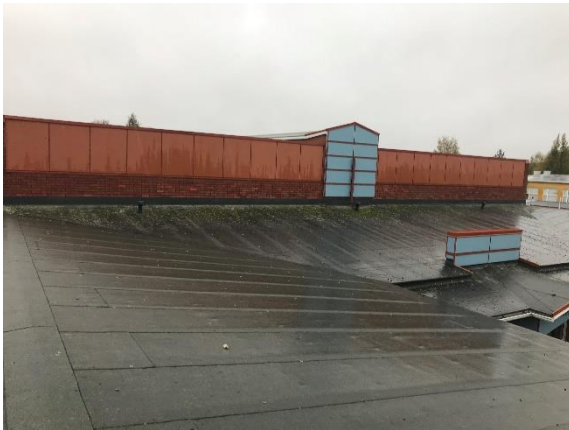
Kuva 30
Yleiskuva vesikatolta.

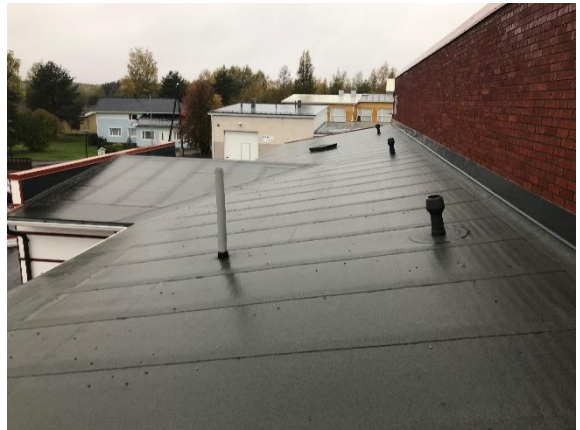
Kuva 31
Yleiskuva vesikatolta.

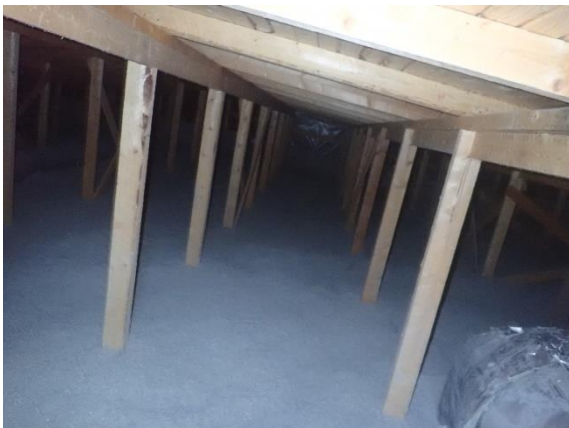
Kuva 32
Yleiskuva yläpohjatilasta.

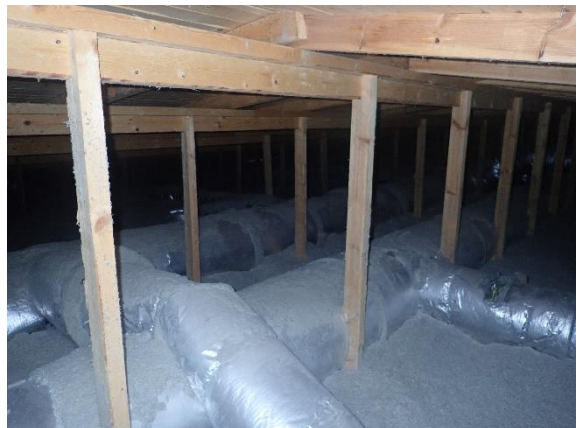
Kuva 33
Yleiskuva yläpohjatilasta.

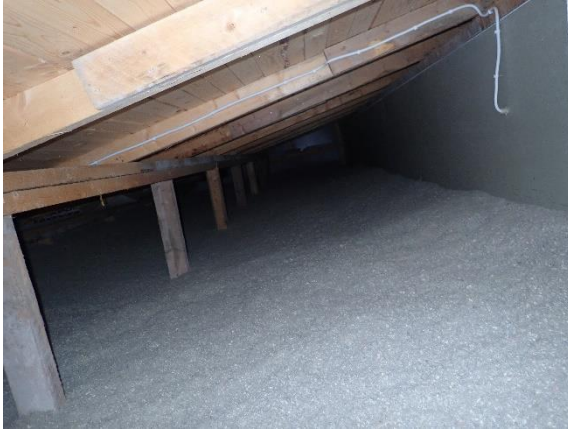
Kuva 34
Yleiskuva yläpohjatilasta.

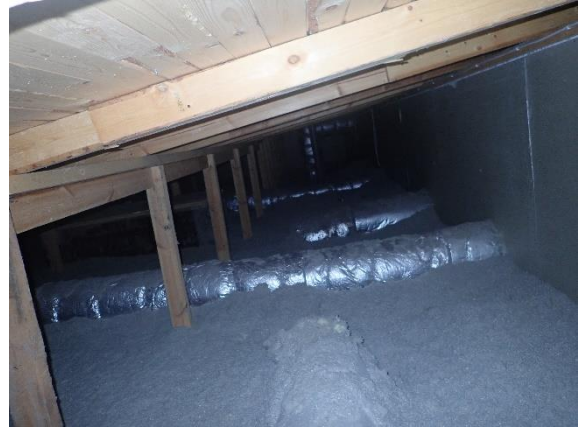
Kuva 35
. Yleiskuva yläpohjatilasta.

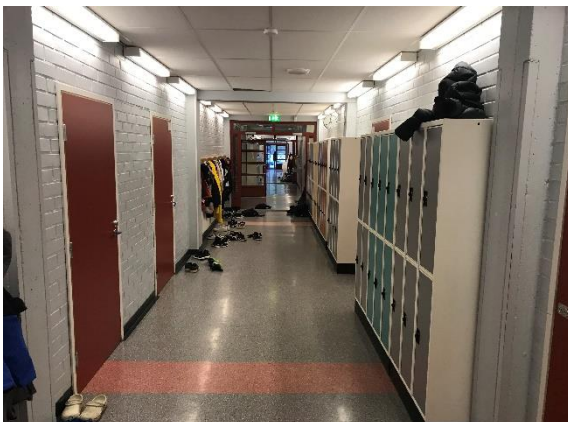
Kuva 42
Yleiskuva käytävätiloista.

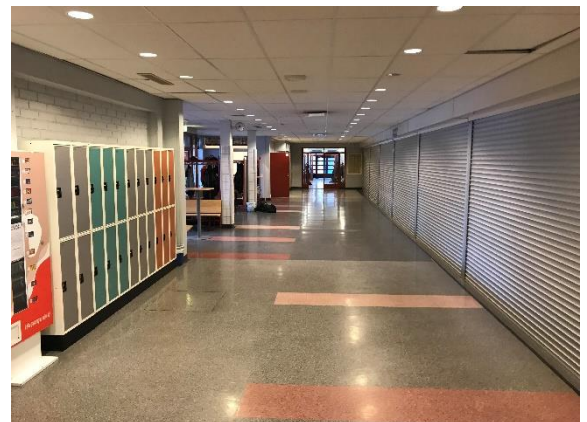
Kuva 43
Yleiskuva käytävätiloista.

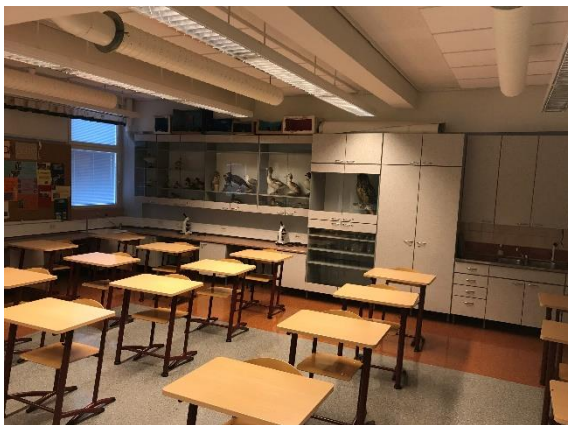
Kuva 44
Yleiskuva luokkahuonetilasta.

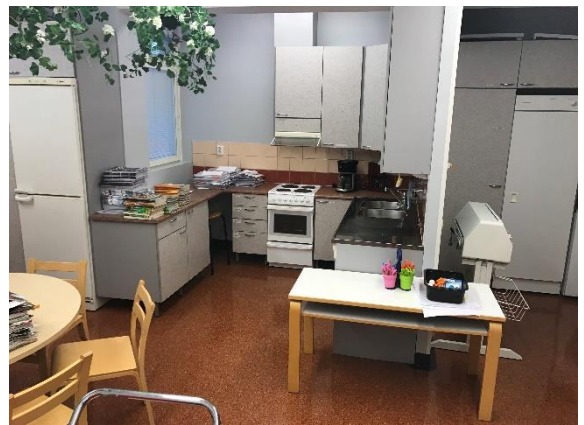
Kuva 45
Yleiskuva kotitalousluokkahuoneesta.

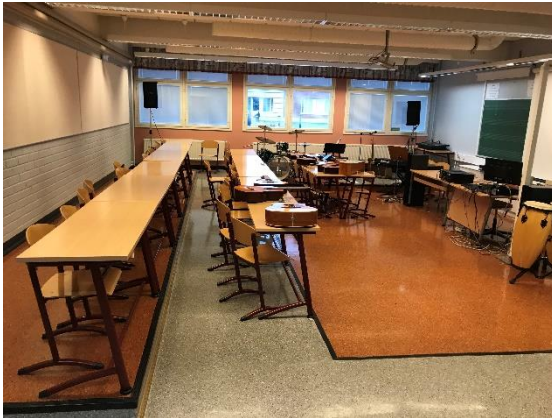
Kuva 46
Yleiskuva musiikkiluokasta.

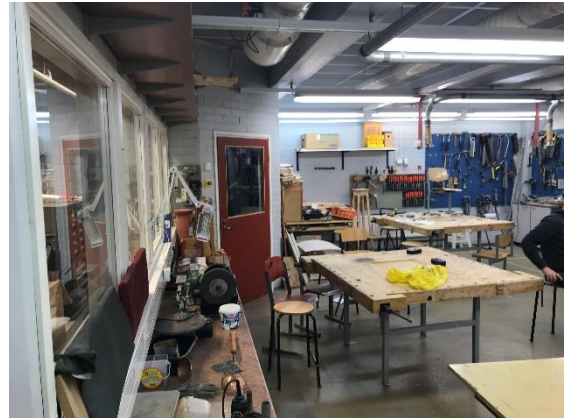
Kuva 47
Yleiskuva teknisen työn luokkahuoneesta.

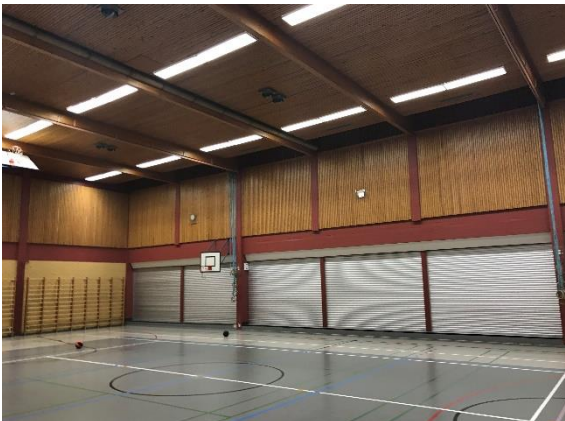
Kuva 48
Yleiskuva liikuntasalista.

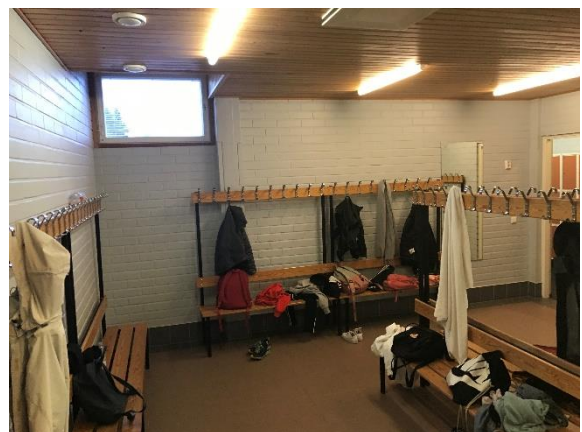
Kuva 51
Yleiskuva liikuntasalin pukuhuoneesta.

- Ylläpitäviä tilapintakorjaukset tarpeenmukaisesti
- Märkätilojen vedeneristysten uusinnat tarkastelujakson alkupuolella.

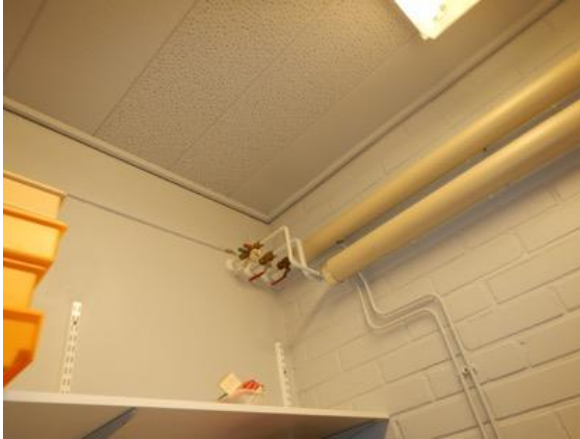
Kuva 56
Yleiskuva putkiasennuksista.

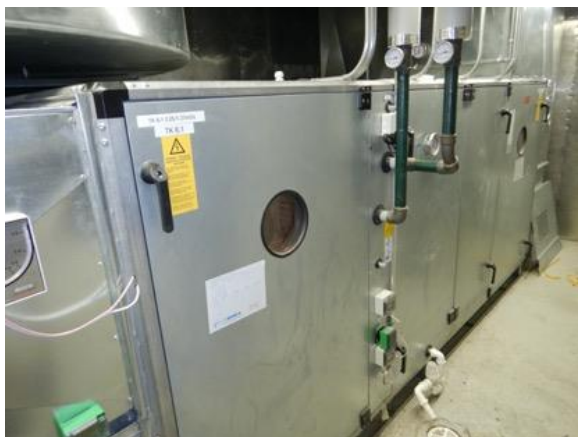
Tulo- ja poistoilmakoneepaketit ovat vuonna 1999 asennettuja tehdasvalmisteisia pakettikoneita. Koneet ovat varustettu sulkupelleillä, suodatusyksiköillä, lämmöntalteenotolla, vesilämmityspatterilla ja puhaltimilla. Puhaltimet ovat taajuusmuuttajasäätöisiä. Konepaketit ovat teknisen ikänsä ja ulkoisen tarkastuksen perusteella tyydyttävässä kunnossa eikä niiden osalta arvioitu olevan suurempia toimenpidetarpeita tarkastelujakson aikana, kunhan koneet perushuolletaan ennakoivasti. Vesikatolla on kolme huippuimuria. Koneet ovat uusittu saneerauksen yhteydessä ja ne ovat teknisen ikänsä perusteella tyydyttävässä kunnossa, niitä tulee uusida tarpeen mukaan.

Kuva 59
Yleiskuva ilmanvaihtokoneista.

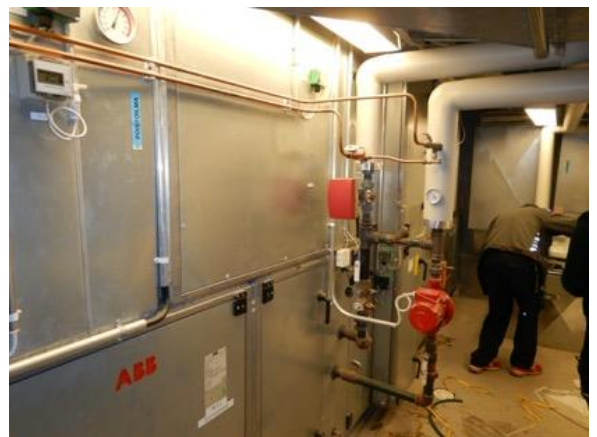
Kuva 60
Yleiskuva ilmanvaihtokoneista.

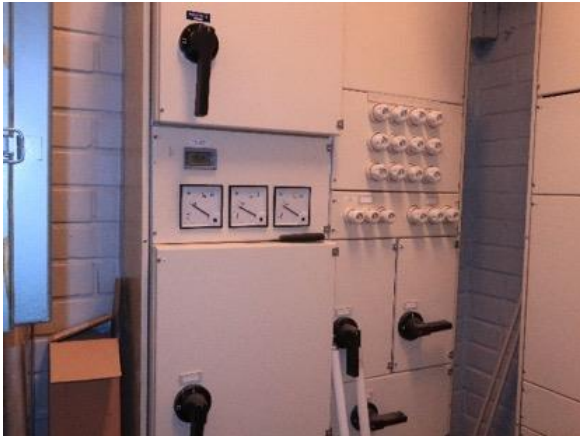
Sähkön pääjakelujärjestelmän käyttökelpoisuus nykyisiin vaatimuksiin nähden on hyvällä tasolla. Järjestelmän pääkeskus on pääkeskuskomeroon asennettu 400A tulppavaroke- / kahvarokekeskus. Pääkeskus on tyydyttävässä kunnossa. Pääkeskushuoneessa on runsaasti tilaan kuulumatonta tavaraa ja tila on likainen.

Kuva 65
Pääkeskus.

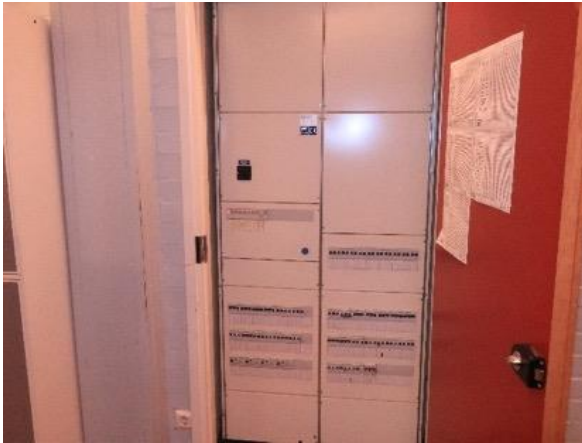
Kuva 67
Yleiskuva jakokeskuksesta.

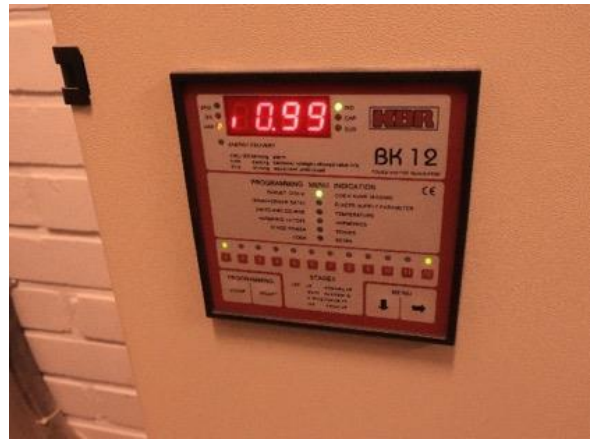
Kiinteistön pääkeskuskomeroon on asennettu loistehon kompensointia varten 50 kvar paristo. Pariston huollosta ei ole selvyyttä. Kompensointiparin edessä on käyttöä ja huoltoa haittaavia tavaroita, jotka tulee poistaa. Kompensointiparisto on aistinvaraisesti tarkastettuna tyydyttävässä kunnossa.

Kuva 70
Kompensoinnin säädin.

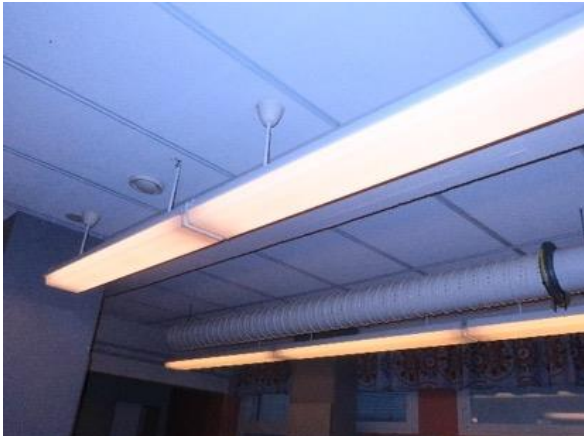
Opetustiloihin on asennettu saneerauksessa uusitut loistelamppuvalaisimet. Opetustilojen valaistusvoi-
makkuus on 750-1000 lx. Auloissa ja käytävillä on loisteputki- ja pienoisoisteputkivalaisimia. Valaistuk-
sia ohjataan tilakohtaisesti ko. alueelle asennetuilla kytkimillä ja painonapeilla. Liikuntasalin valaistus on
toteutettu 3x58W loisteputkivalaisimilla, valaistusvoimakkuus on vain 170-260 lx. Valaistusta ohjataan
painonapeilla. Valaisimet ovat muutamia puuttuvia kupuja lukuun ottamatta pääosin tyydyttävässä kun-
nossa.

Kuva 71
Yleiskuva luokkahuoneen valaisimista.

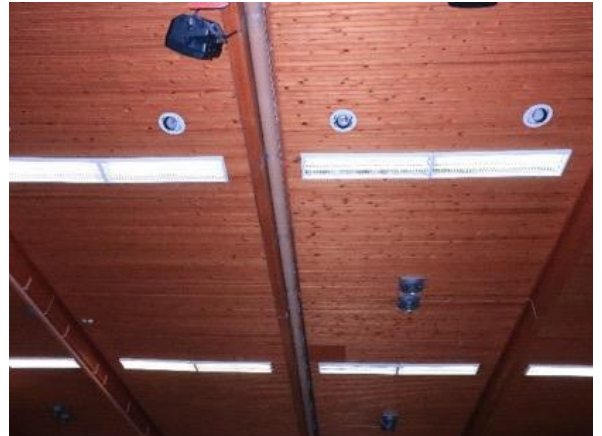
Kuva 72
Yleiskuva liikuntasalin valaisimista.

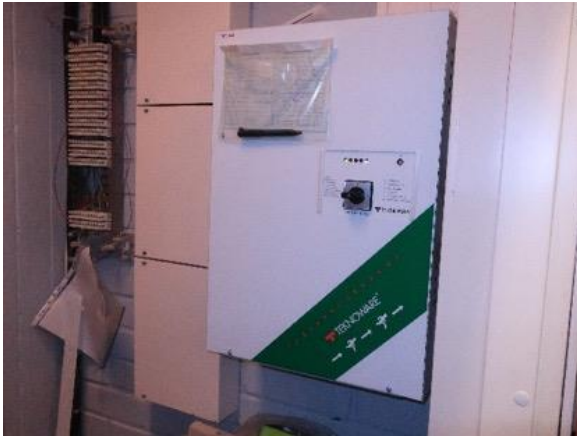
Kiinteistön turvavalistusjärjestelmä on uusittu vuoden 1998 saneerauksessa. Turvavalistuskeskus sijaitsee samassa tilassa pääkeskuksen kanssa. Keskus on varustettu 38 Ah huoltovapaalla akustolla. Poistumistie- ja turvavalaisimet ovat pienoisloistelamppuvalaisimia. Liikuntasalin poistumistievalaisimet on varustettu pallosuojilla. Turvavalistusjärjestelmä on tyydyttävässä kunnossa.

Kuva 73
Turvavalaisuskeskus.

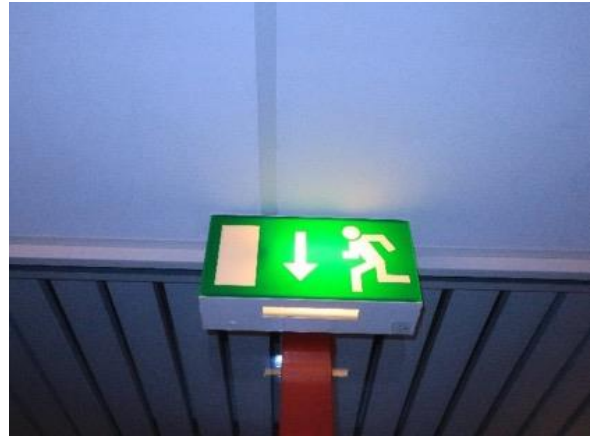
Kuva 74
Yleiskuva poistumistievalaisimesta.

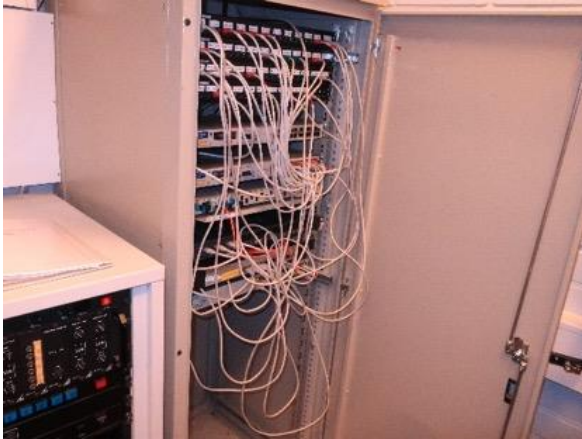
Kuva 75

Huoneessa 25 sijaitseva talopakamo.

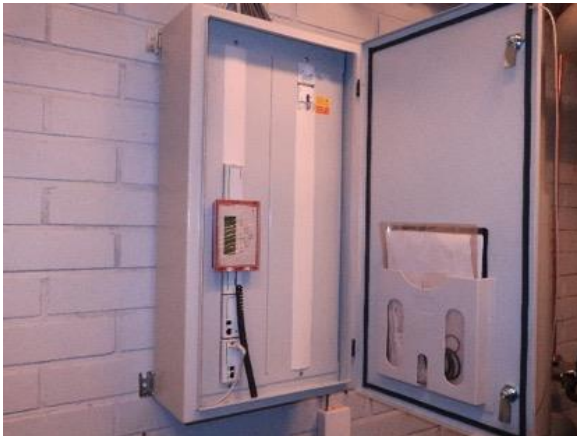
Rakennuksen IV-koneiden hälytykset on sisällytetty rakennusautomaatiojärjestelmään. Rakennuksen LVIS-hälytykset on kytketty iv-konehuoneissa sijaitseviin VAK 4.1:een, VAK 5.1:een ja VAK 6.1:een sekä lämmönjakohuoneessa sijaitsevaan VAK 7.1:een

Kuva 76
Alakeskus VAK7.1.

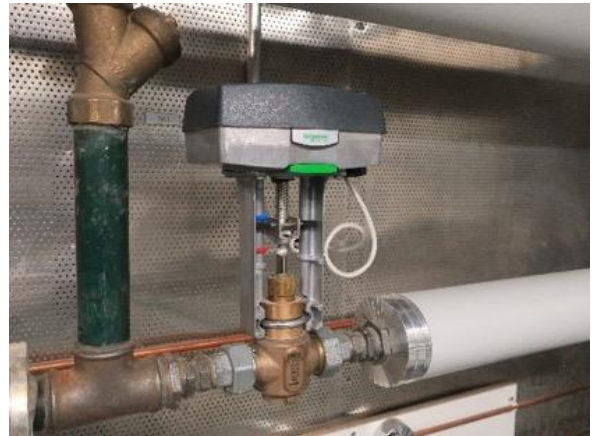
Kuva 77
Yleiskuva moottoriventtiilistä.
