**ALAHÄRMÄN KOULUKESKUS
ALA-ASTE
”ANTINLINNA”**

Koulukuja 2, Härmä

KUNTOARVIO

29.12.2011

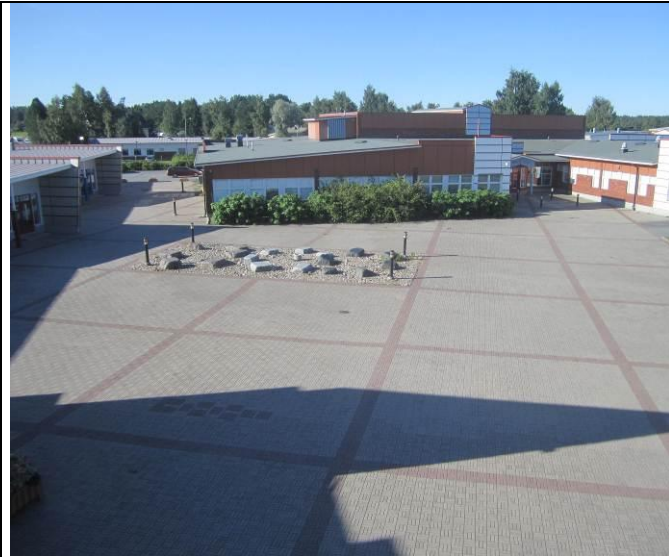
RAK-kuva 1. Yleiskuva välituntipaha-alueesta. Alue on sidekiveyspinnoitettu. Piha-alueen pintarakenteiden yleiskunto on hyvä / tyydyttävä.

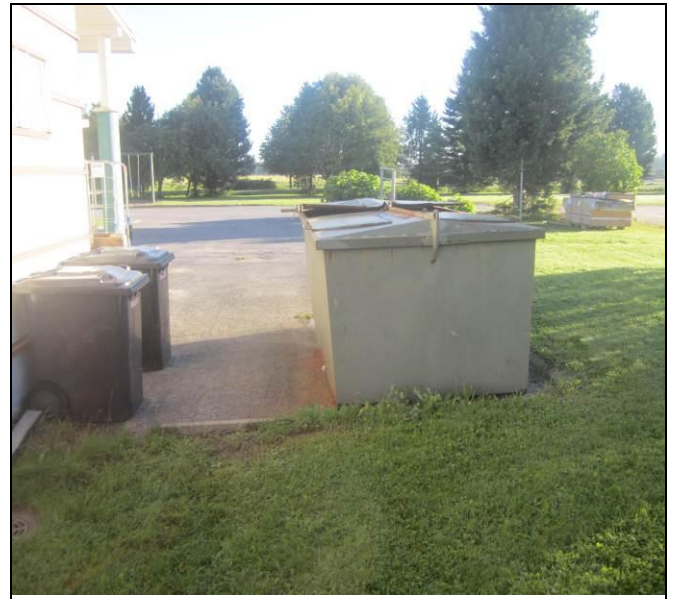
RAK-kuva 6. Jätteiden keräysastioita. Astiat ovat kattamattomana ulkoalueella

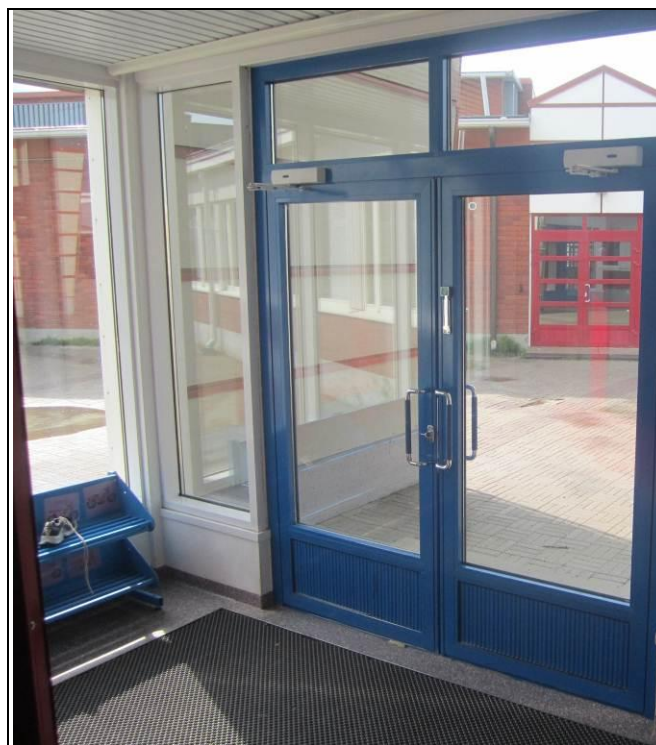
RAK-kuva
22Uusittuja hyväkuntoisia alumiini-
profiilirakenteisia ulko-ovia.

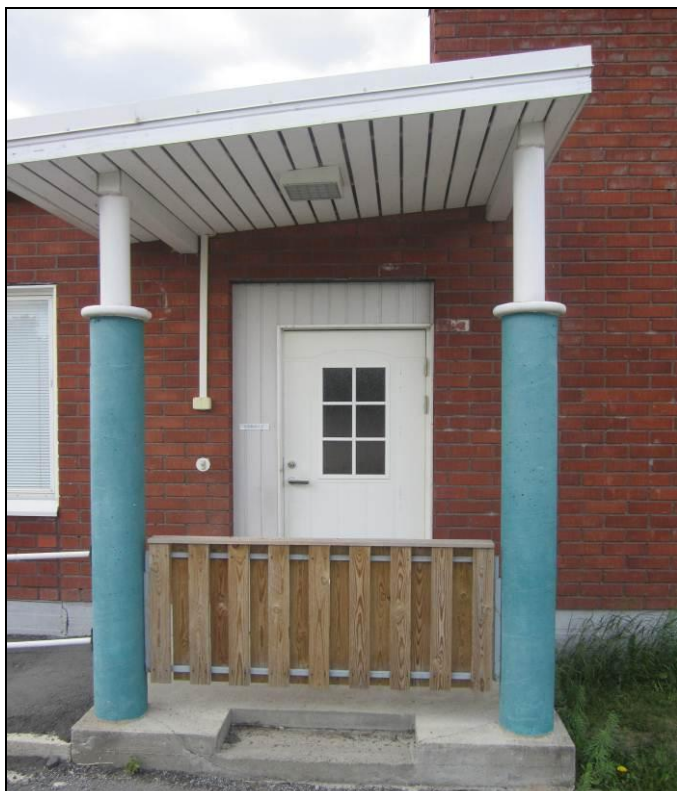
Rakennuksen sisäänkäyntien osalla on katosrakenteita. Katosten kantavat pystyrakenteet ovat teräsbetonipipareita / teräspilareita, joiden päältä katosrakenteet on kannateltu. Katosten alakatot on puuverhoiltu. Puuverhoilut on maalattu. Vesikatot ovat saumattuja teräspeltikatteita. Katokset on rakennettu saneerauksen ja laajennuksen yhteydessä v. 1998-1999. Katokset ovat kokonaisuutena hyvässä / tyydyttävässä kunnossa (RAK-kuva 23)

RAK-kuva
23Katosrakennetta. Katokset ovat
hyväkuntoisia

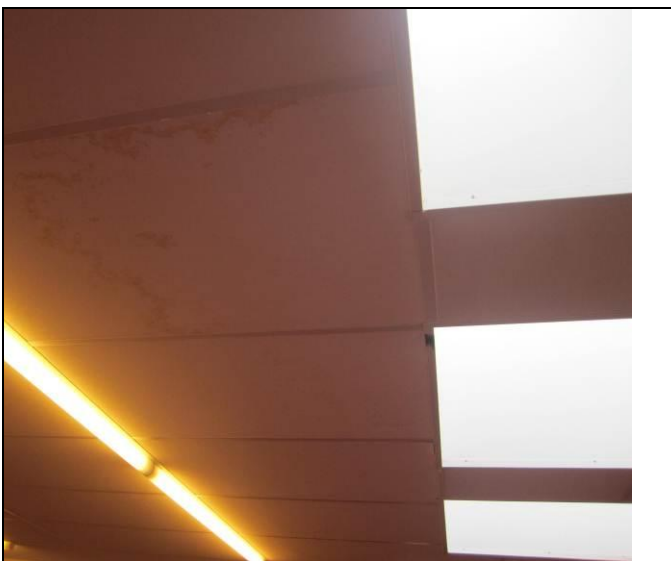
RAK-kuva Kattoikkunan kohdalla käytävän alakatossa kosteusjälkiä
39

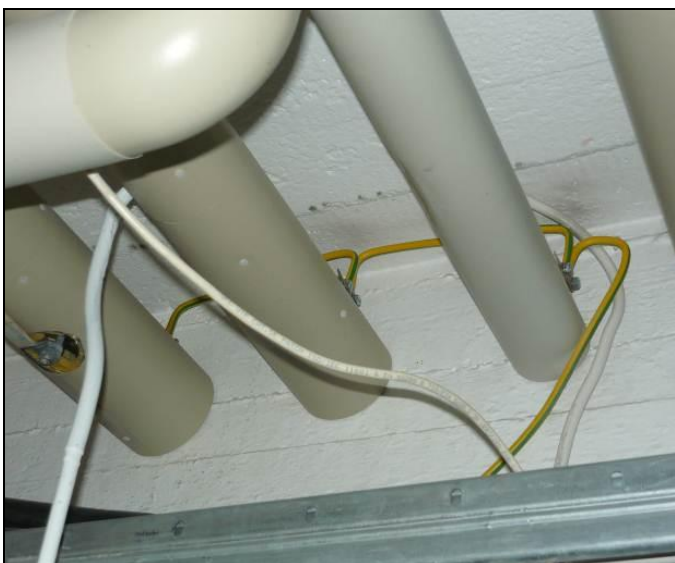
Potentiaalintasaukset on liitetty pääkeskuksen potentiaalintasauskiskoon. Putkistomaadoitus on tehty lämmönjakohuoneessa (S-kuva 7).

S- kuva 7. Yleiskuva potentiaalintasauksesta.

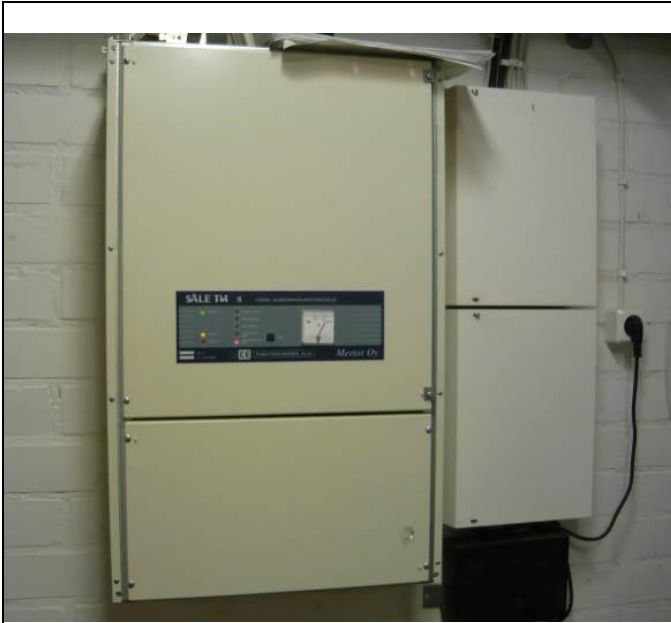
S- kuva 15. Yleiskuva turvavalaistuskeskuksesta.
