Kauhava; Hakolan koulu

Kuntoarvio

29.10.2014

Työnro 31 4384.24

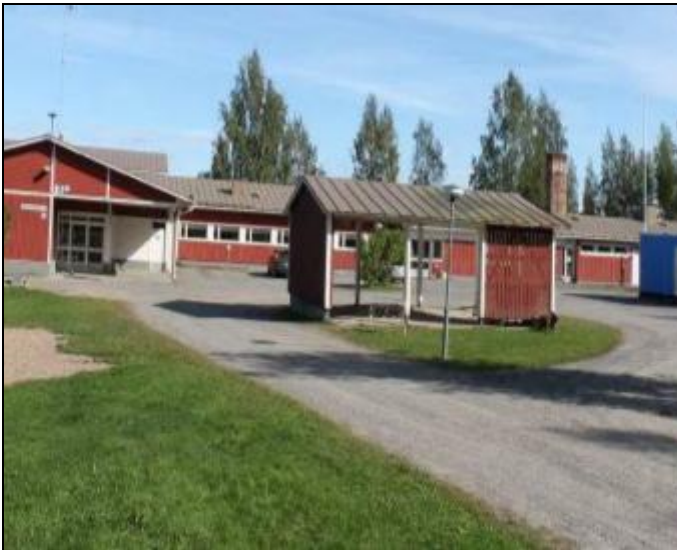
RAK-kuva 1. Etelänpuoleista sisäpiha-alueita. Piha-alueilla kulkuväylät ja pysäköintialueet ovat sorapintaisia.

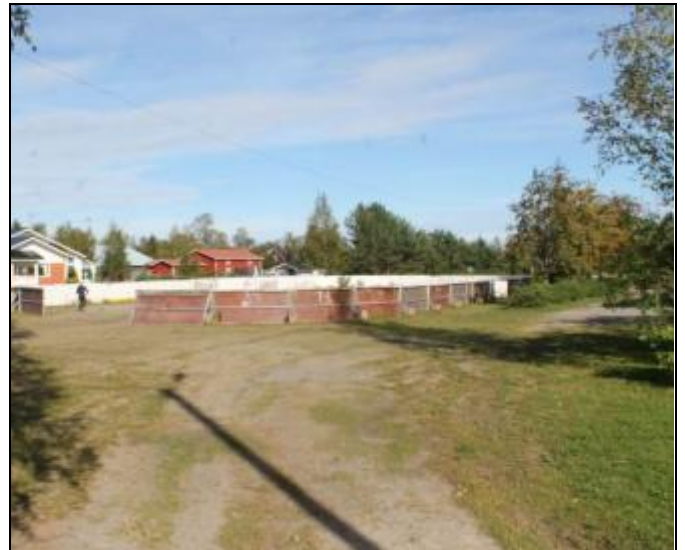
RAK-kuva 2. Tontin länsipuolella sijaitsevan jääkiekkokaukalan edustaa ja sivustaa. Alue on nurmi- / sorapintaisena.

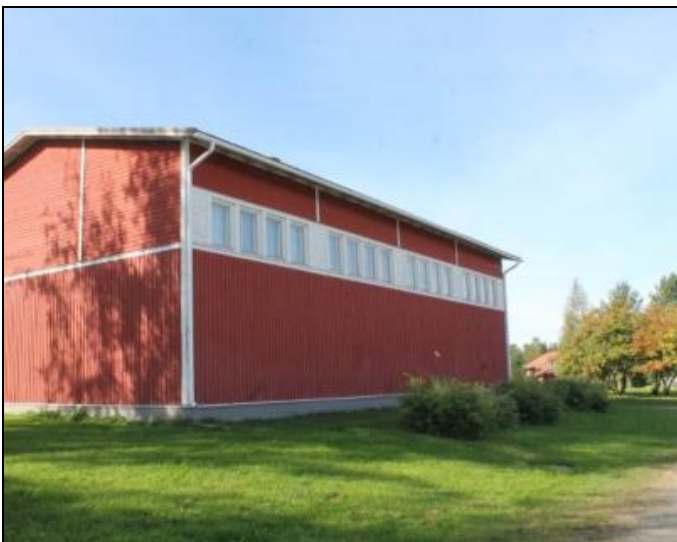
RAK-kuva 3. Tontin länsipuolella sijaitsevan liikuntahalliosan edustaa ja sivustaa. Alue on nurmipintaisena.

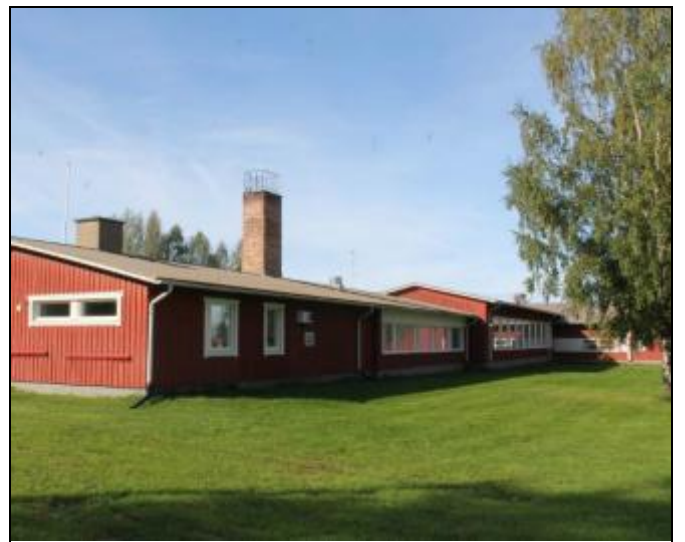
RAK-kuva 4. Vanhan osan pohjoispuolen aluetta.

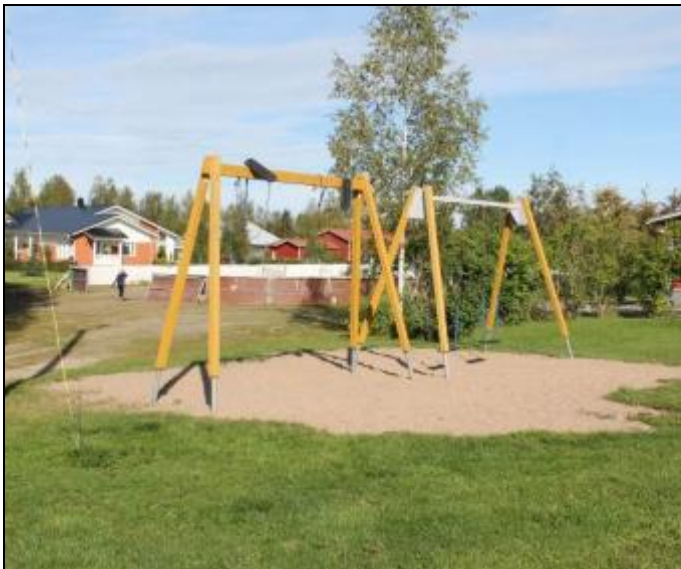
RAK-kuva 12. Leikkikenttävälineistöä.

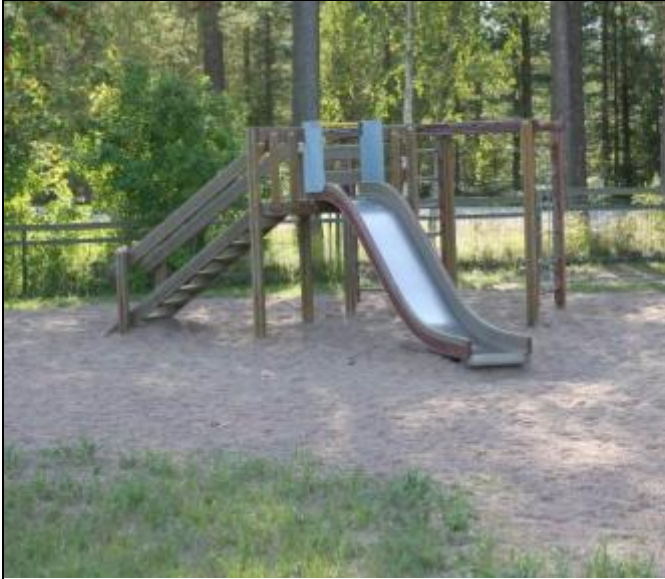
RAK-kuva 13. Leikkikenttävälineistöä.

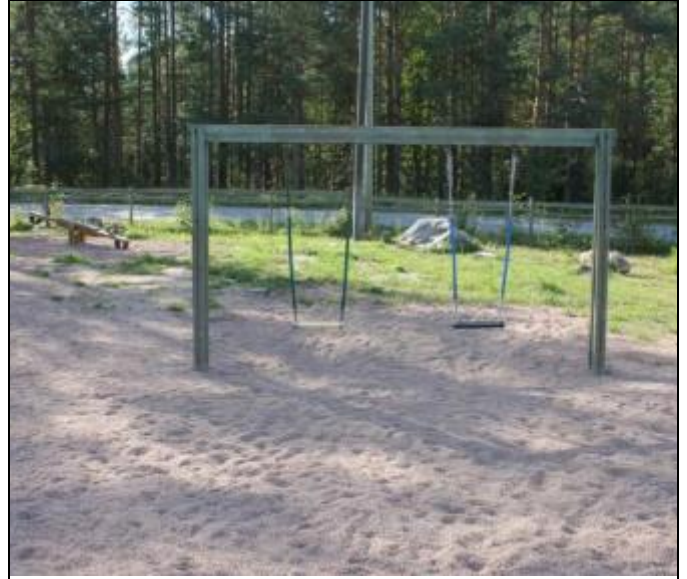
RAK-kuva 14. Leikkikenttävälineistöä.

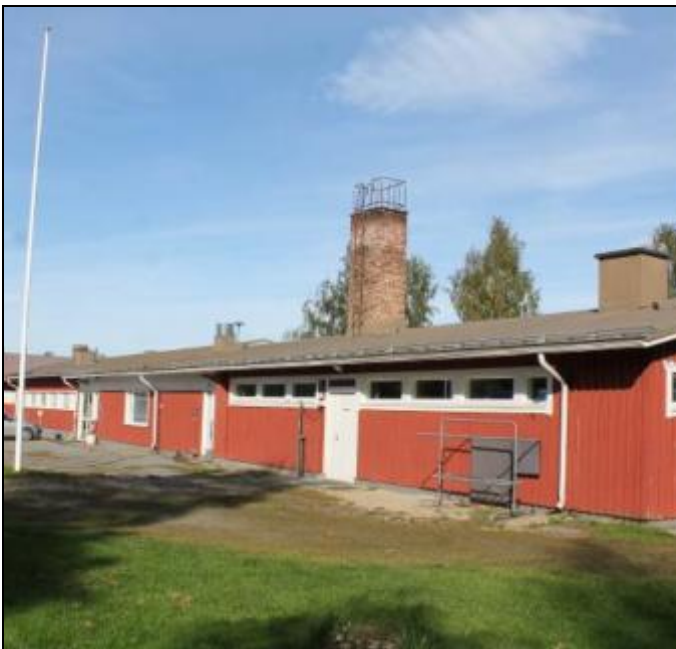
RAK-kuva 19. Yleiskuva vanhan osan puujulkisivuista.

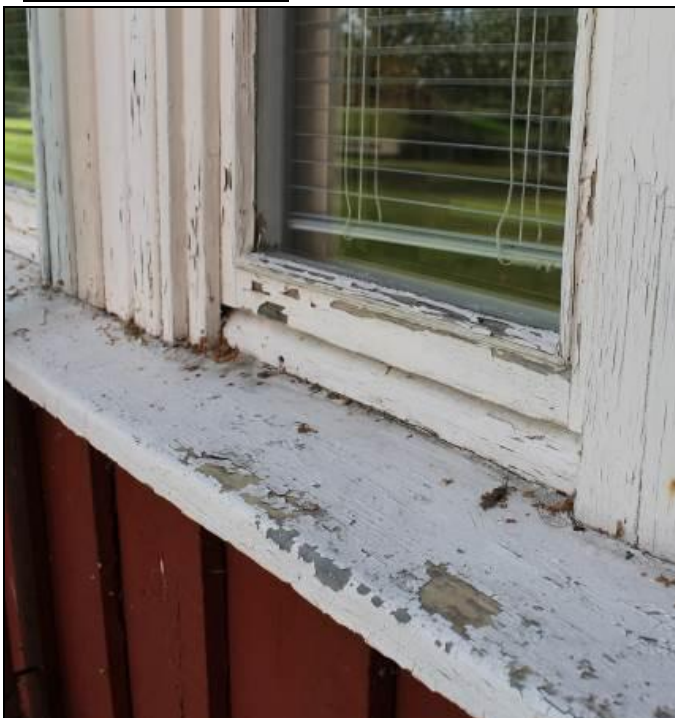
tysten maalipinnat ovat kuluneita, pellitysten kaltevuus on yleisesti niukka. Alkuperäiset v 1986 saneeratut ikkunat ovat yleisesti vain välttävässä kunnossa (RAK-kuvat 25-27). Vuonna 2012 vanhan osan itäpäädyn varastotilojen muutostyön teknisiksi tiloiksi yhteydessä on uusittu ko- alueen ikkunat MSE-typin puu/alumiini-ikkunoiksi. Kyseiset ikkunat vesipellityksineen ovat hyvässä kunnossa, mutta vesipellitysten limitykset ovat siten että sadevesi voi tunkeutua vesipellityksen alle seinärakenteeseen (RAK-kuva 28)

RAK-kuva 25. Vanhan osan alkuperäinen ikkuna rakennuksen pohjoispuolella.

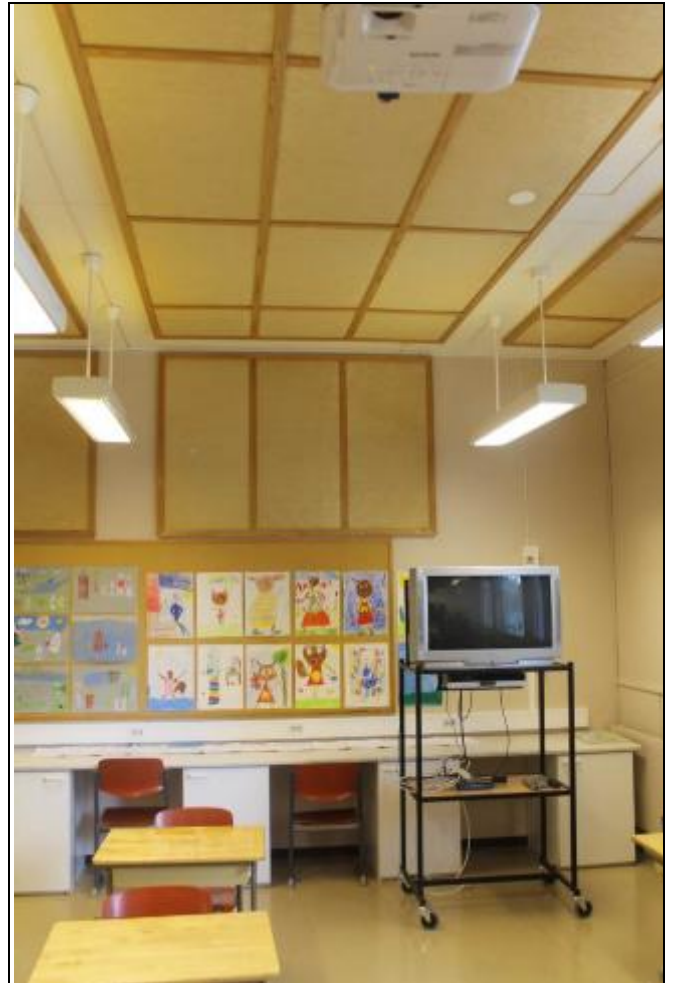
RAK-kuva 50. Yleiskuva vanhan osan luokkahuoneesta pintamateriaaleineen.

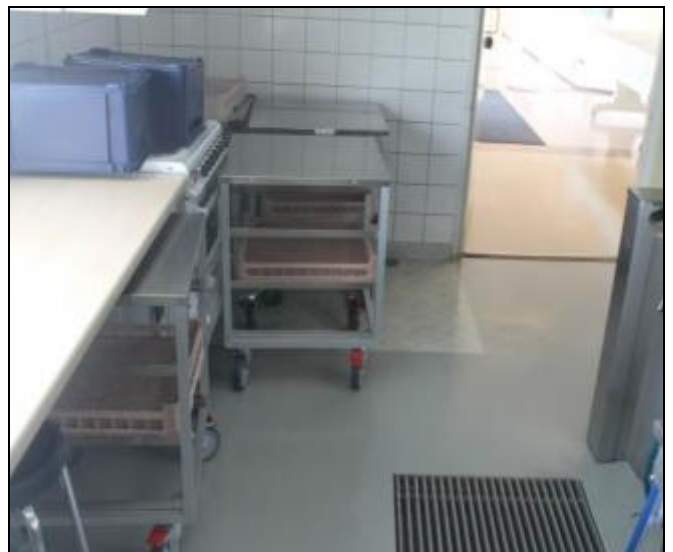
RAK-kuva 52. Vanhan osan jakelukeittiö.

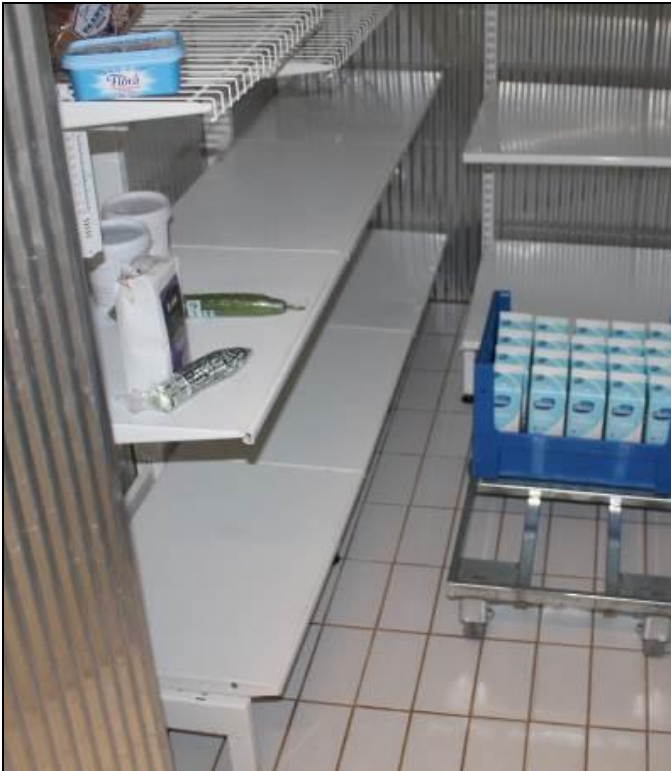
RAK-kuva 53. Kylmiö vanhan osan jakelukeittiön yhteydessä.

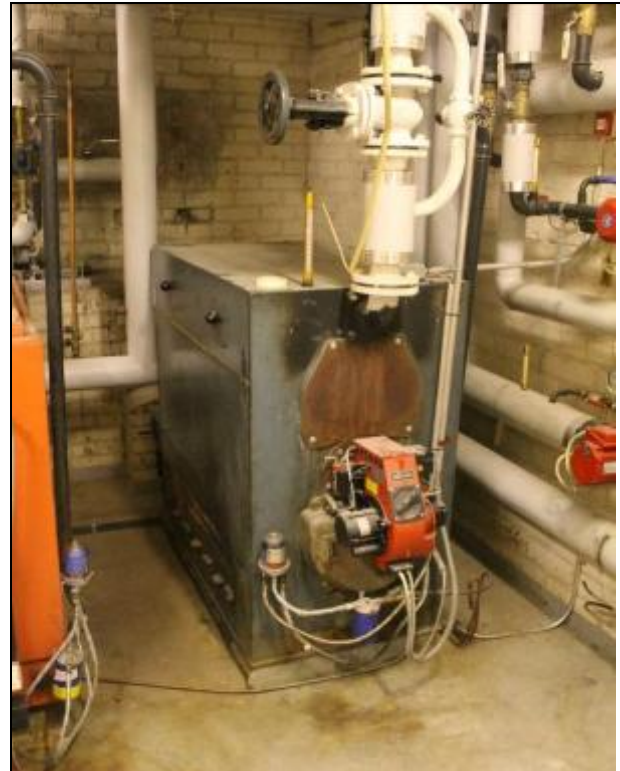
RAK-kuva 54. Kattilahuone.

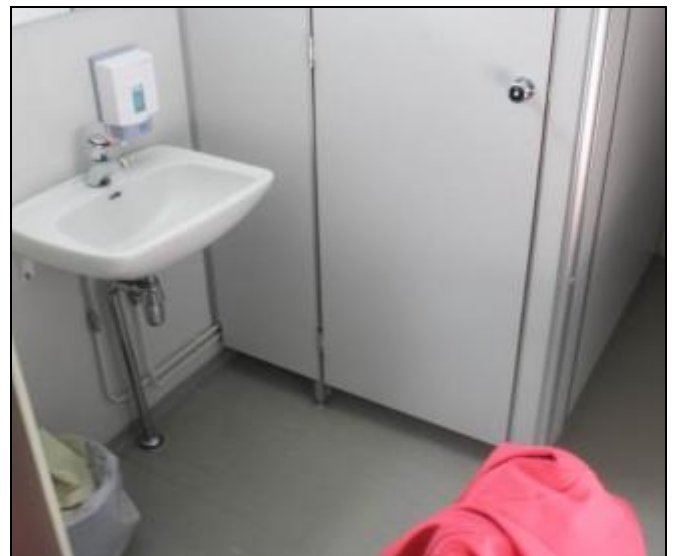
RAK-kuva 56. Henkilökunnan wc- / suihkuhuone.

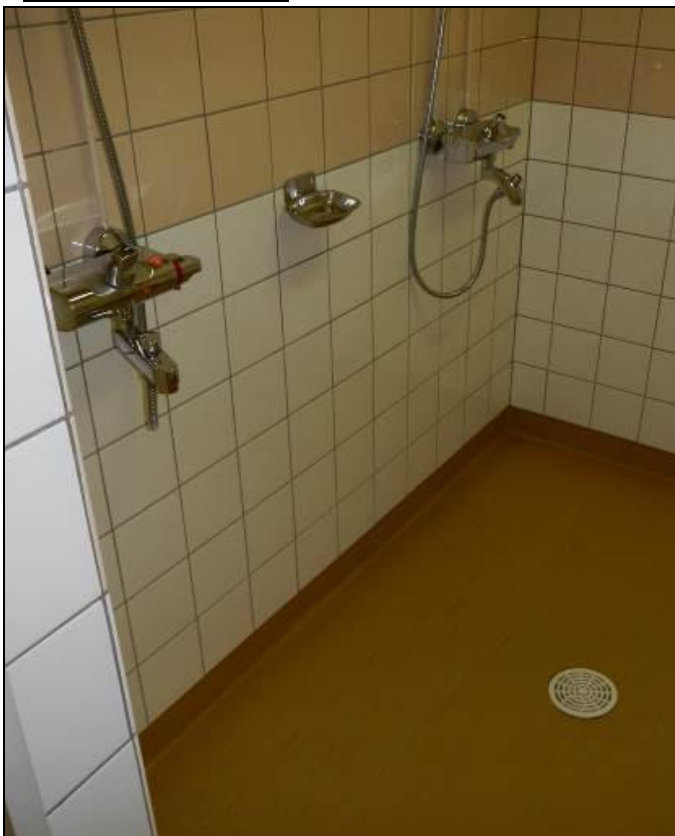
LVI-kuva 11. Yleiskuva suihkusekoittajista.

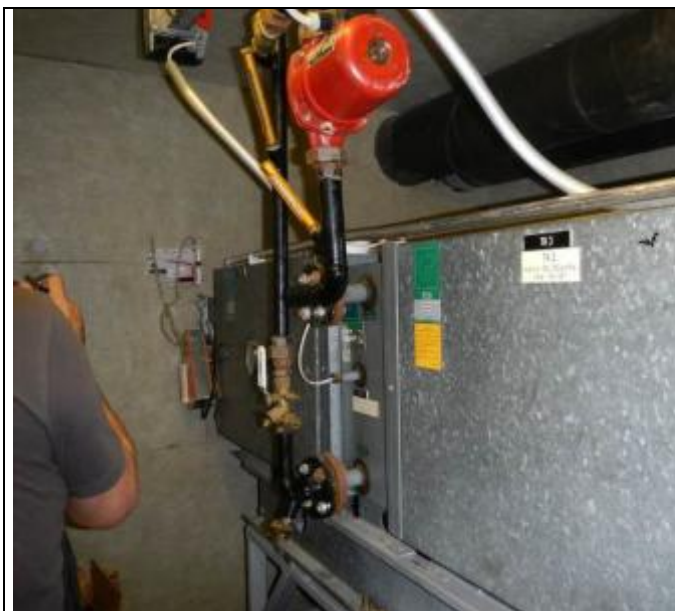
LVI-kuva 13. Yleiskuva TK3 koneesta.

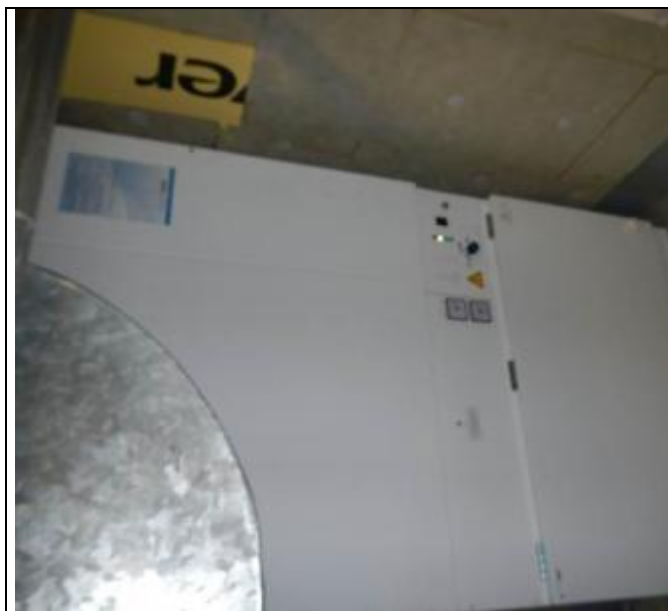
LVI-kuva 14. Yleiskuva TK1/PK1 koneesta.

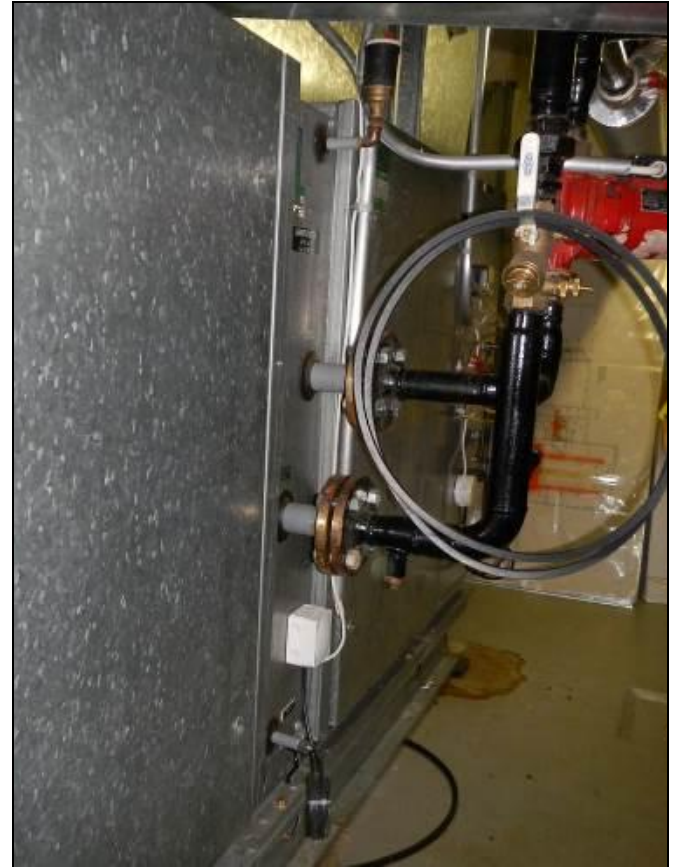
LVI-kuva 16. Yleiskuva TK2 koneesta.

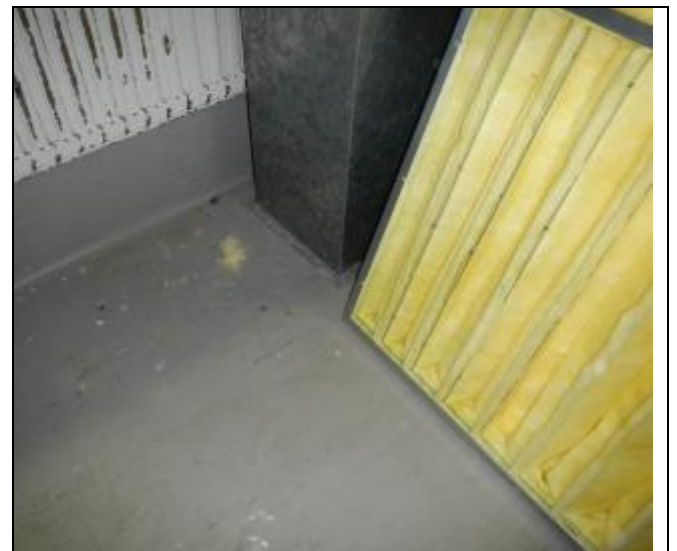
LVI-kuva 18. Uusien suodattimien säilytys mahdollistaa niiden likaantumisen.

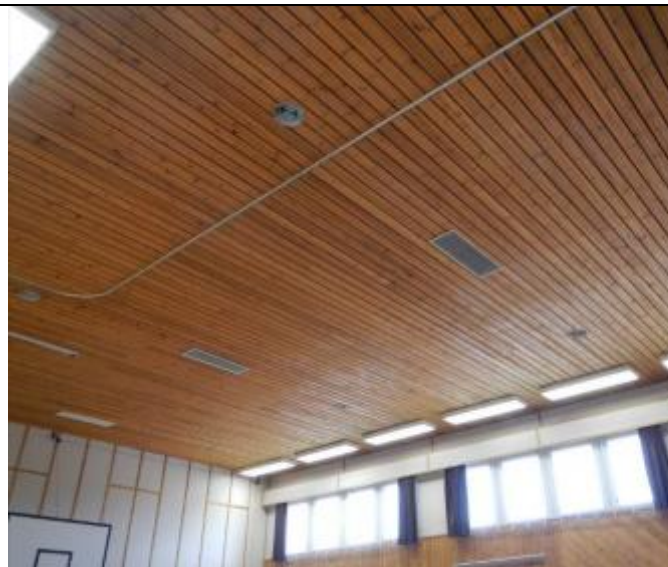
LVI-kuva 21. Yleiskuva liikuntasalin päät-elimistä.

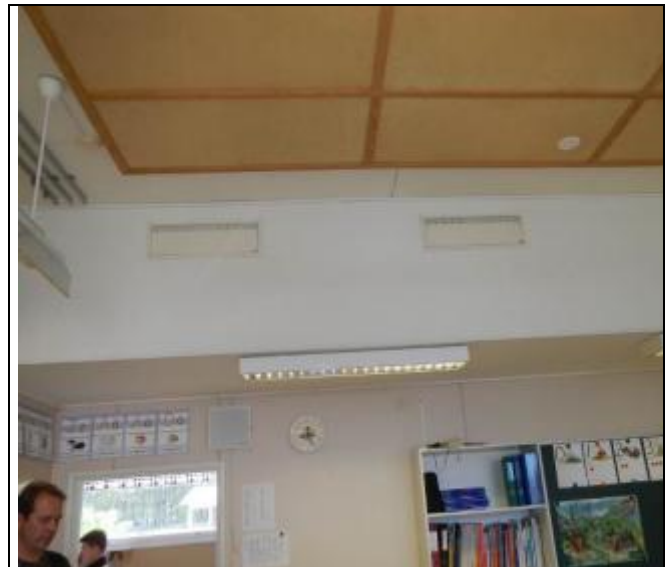
LVI-kuva 22. Yleiskuva luokan päätte-elimistä.

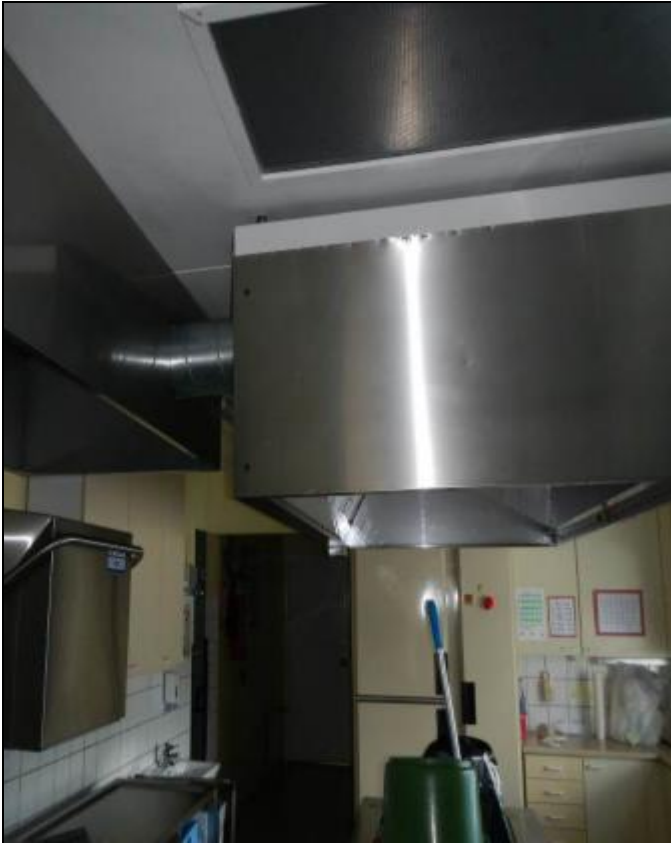
LVI-kuva 23. Yleiskuva keittiön huvista ja pääte-elimistä.

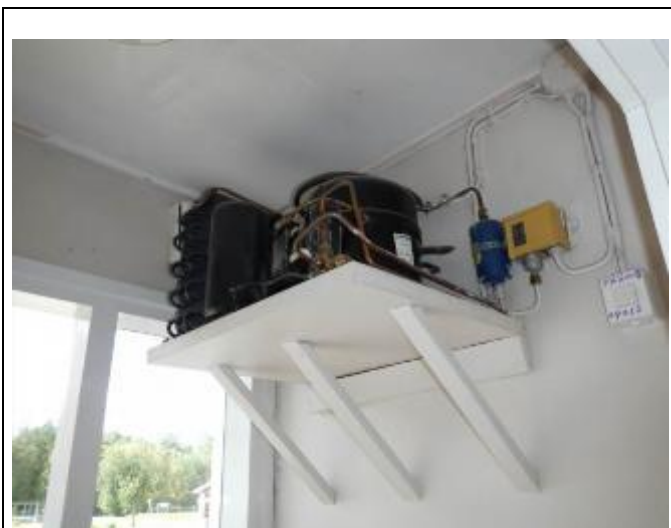
LVI-kuva 25. Yleiskuva keittiön kylmäkoneesta.

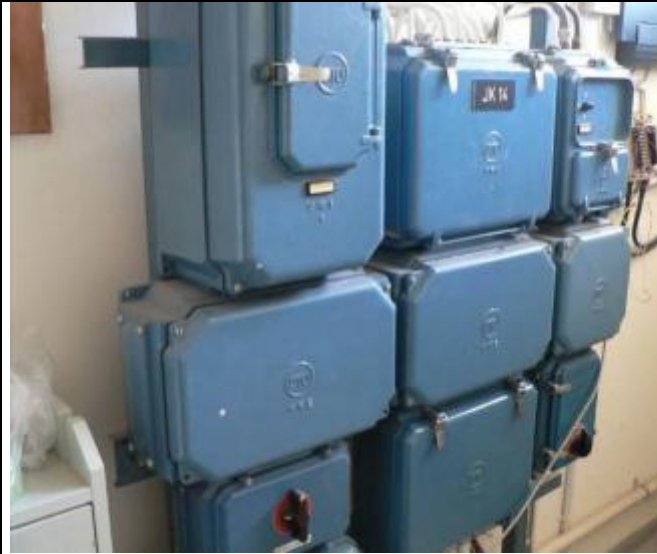
S-kuva 5. Vanha valurautainen pääkeskus toimii nykyisin ryhmäkeskuksena.

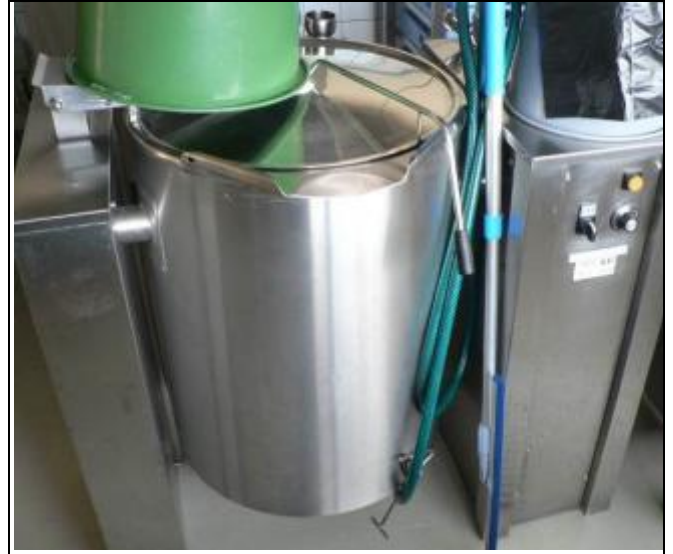
S-kuva 6. Yleiskuva keittiölaitteista.

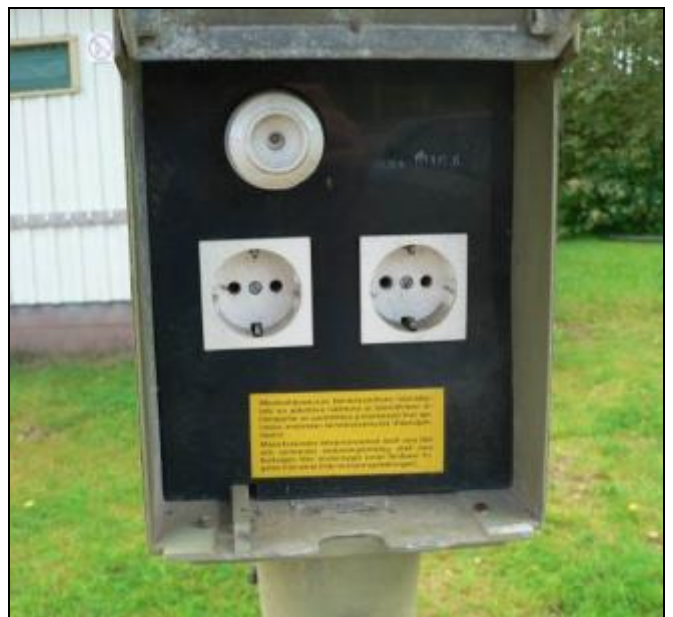
S-kuva 8. Yleiskuva vanhemmasta autolämmituspistorasiasta.

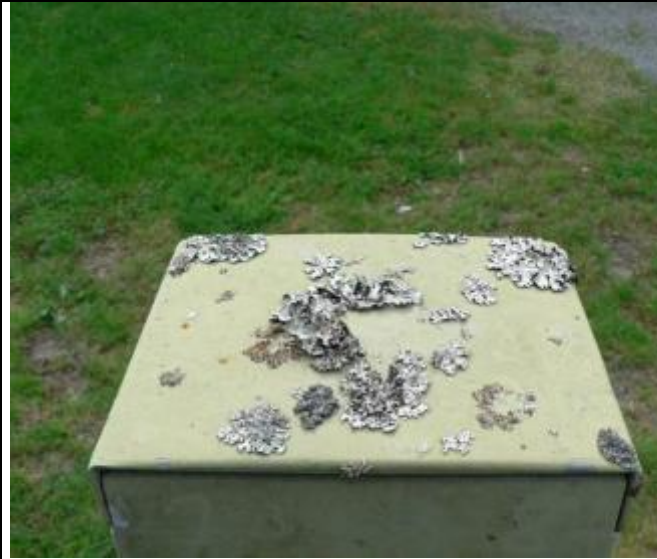
S-kuva 9. Pistorasiakoteloiden päällä kasvaa jäkälää.

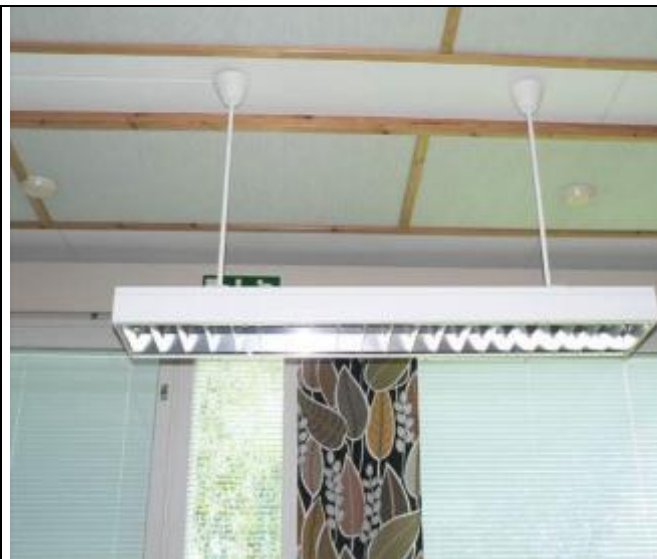
S-kuva 11. Yleiskuva opettajien huoneen valaisimesta.

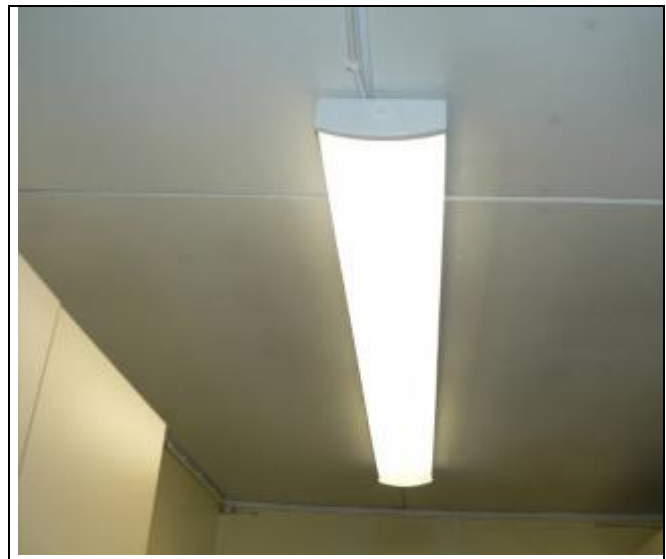
S-kuva 12. Yleiskuva teknisen työn luokan valaisimesta.

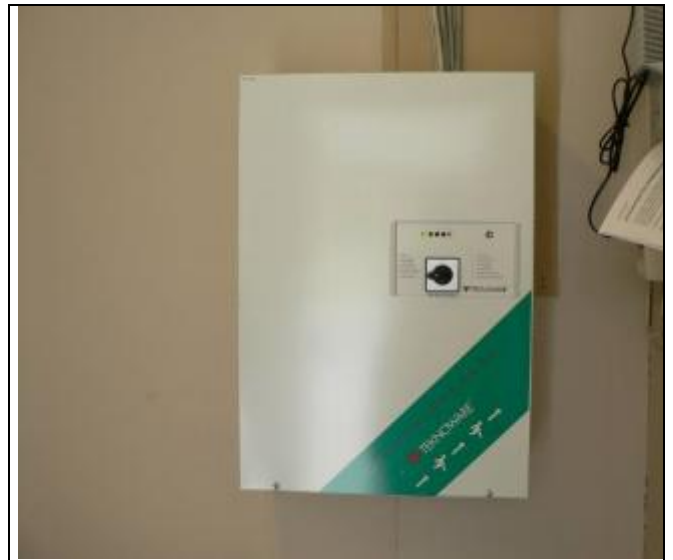
S-kuva 16. Yleiskuva turvavalistuskeskuksesta.

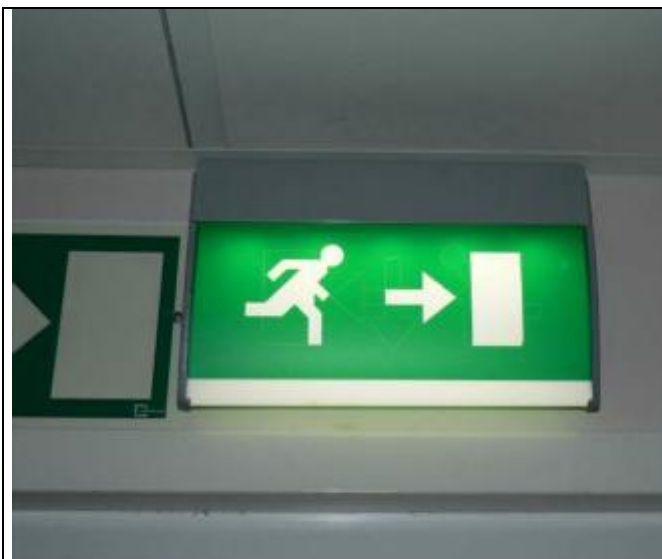
S-kuva 17. Yleiskuva merkkivalaisimesta.

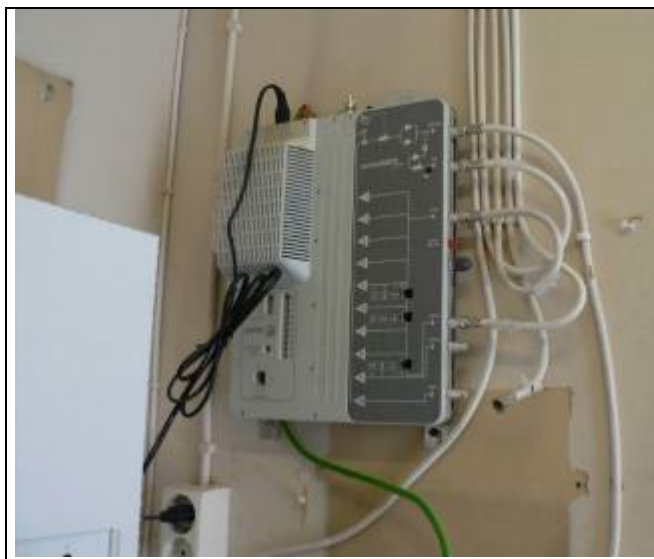
S-kuva 18. Yleiskuva antennivahvistimesta.

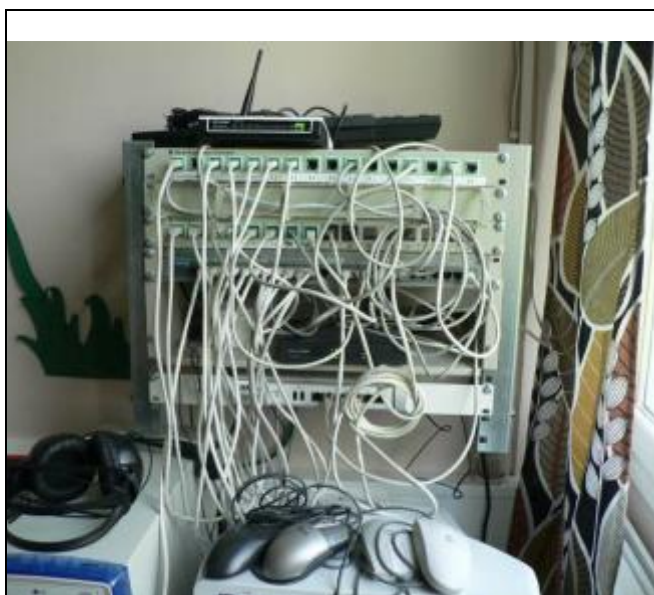
Rakennuksessa on 2000-luvulla asennettu yleiskaapelointijärjestelmä, jonka talojakamo sijaitsee ATK-luokassa (S-kuva 20). Rakennuksen eri tiloissa sijaitsevat RJ45-rasiat on kaapeloitu CAT 5E-luokan kaapeleilla jakamoon.

S-kuva 20. Yleiskuva talojakamosta.
