Kortesjärven ent. virastotalo

Jääkärintie 80, 62420 Kortesjärvi

Kuntoarvio
21.11.2019

Kuntoarvio

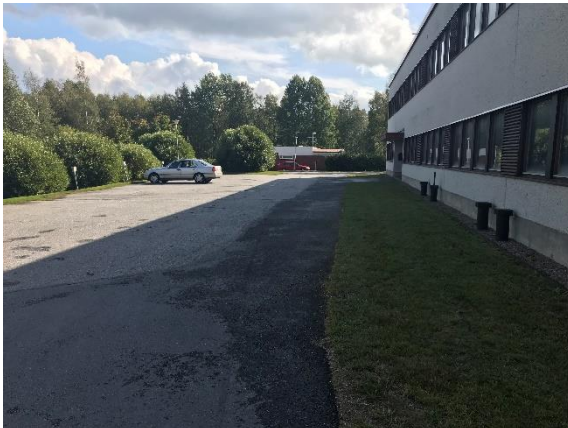
Kuva 4
Yleiskuva takapihan puolen pihalueista

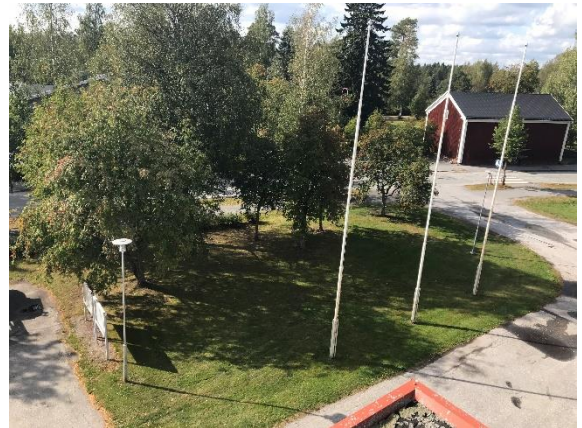
Kuva 5
Yleiskuva etupihan nurmialueesta

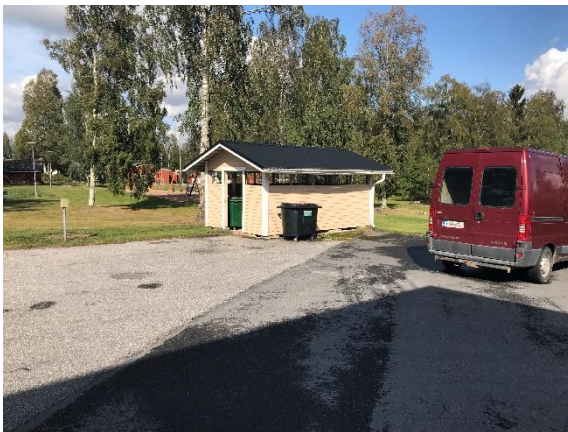
Jätteidenkeräyspiste sijaitsee tontin reuna-alueella ja jätteiden keräys on toteutettu muovisilla keräysastioilla. Jätekatos on puurakenteinen ja puupaneeliverhoiltu. Katoksessa on harjakatto ja vesikatteena on profiilipeltikate. Jätteiden keräyspiste ja varusteet ovat tyydyttävässä kunnossa.

Kuva 8
Jätekatos

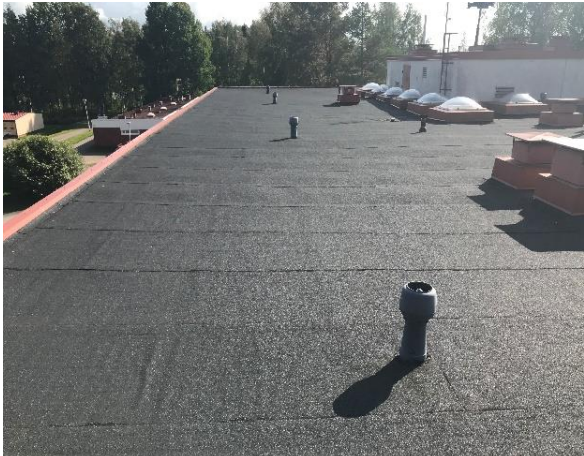
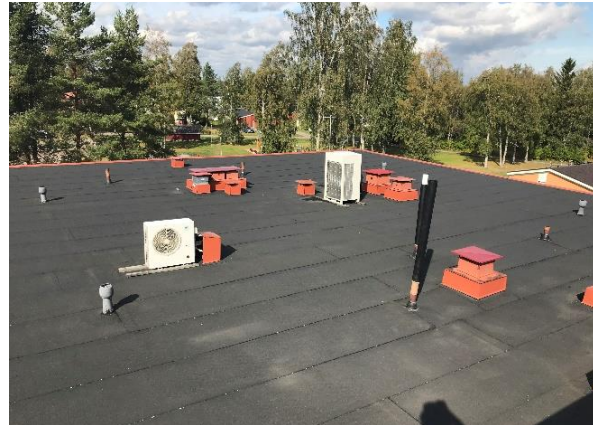
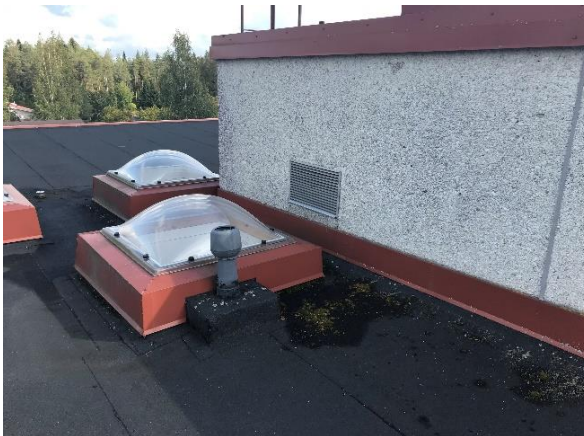
Vesikaton varusteina on 6 kappaletta kattoikkunakupuja. Kuvut on uusittu ilmeisesti vesikateuusinnan yhteydessä. Kuvut ovat hyvässä kunnossa.

Saatujen lähtötietojen perusteella vesikatteissa tai sen ylönostoliittymissä on ollut paikallisia vuotoja, jotka on havaittu mm. keittiötilassa ja aulassa wc:n välikäytävällä.

Kuva 22
Yleiskuva vesikatolta

Kuva 23
Yleiskuva vesikatolta

Kuva 24
Yleiskuva vesikatolta.

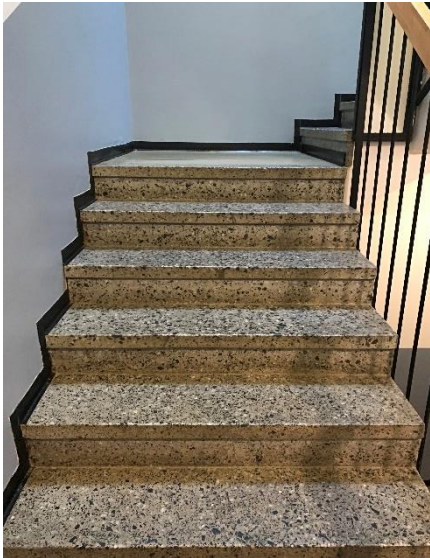
Rakennuksen kerrokseen johtavat porrassyöksyt ovat teräsbetonirakenteisia ja syöksyjen askelmapinnat ovat mosaiikkibetonia, välitasoilla pinnoitteena on vinyylilaatta. Portaiden kaiteet ovat teräspinnakaiteita, joiden päällä on puiset käsijohteet. Kokonaisuutena sisäiset portaat varusteineen ovat tyydyttävässä kunnossa.

Kuva 30
Sisäinen tilaporras

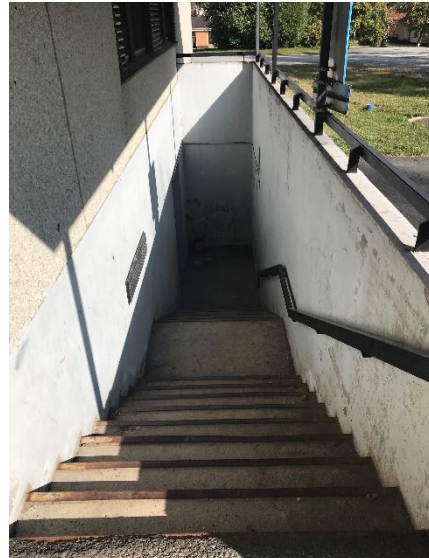
Kuva 31
Ulkoporras kerhohuone ja kellaritiloihin.

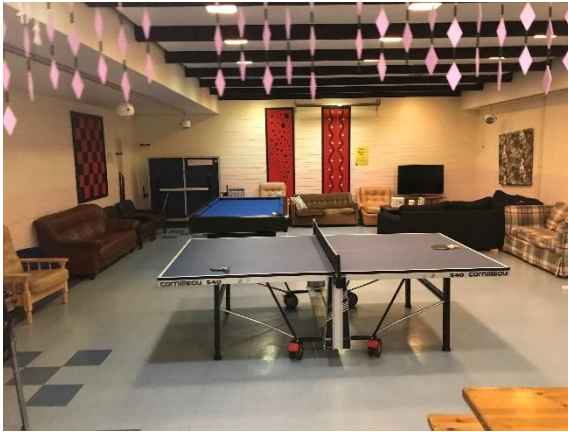
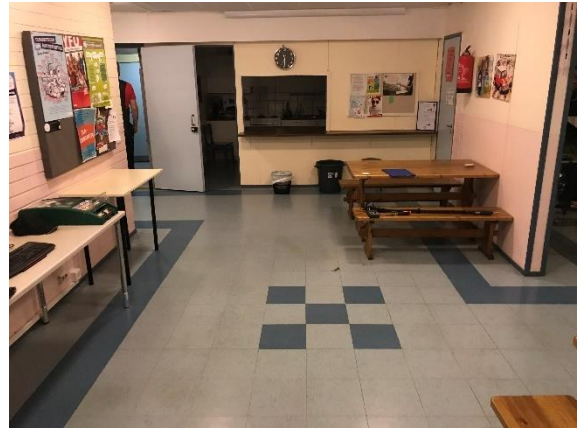
Nuorisotiloissa lattiapinnoissa ja seinäpintojen alaosissa todettiin näkyviä kosteudesta aiheutuneita vaurioita ja pintakosteudentunnistimella pintarakenteissa kosteutta. Huomioiden todetut kosteusvauriot tilapinnat ovat vain välttävissä/huonossa kunnossa.

Kuva 32
Yleiskuva nuorisotilasta

Kuva 33
Yleiskuva nuorisotilasta

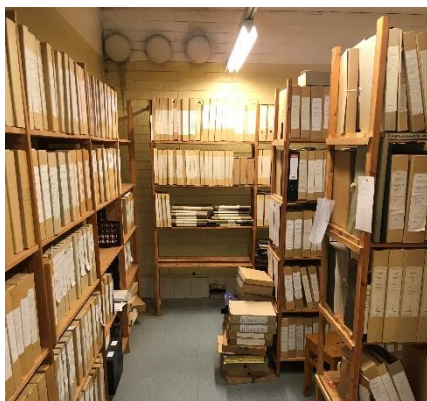
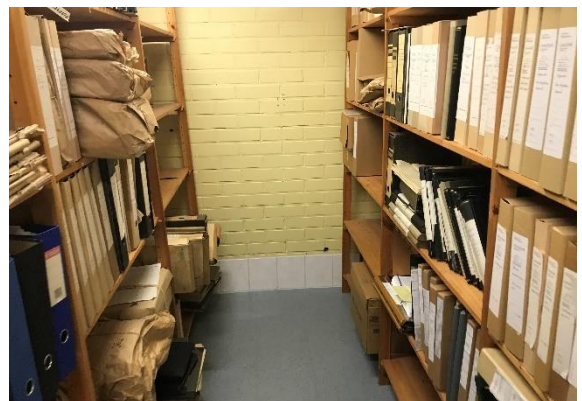
Arkistotiloja ovat vanha postin arkisto ja kunnan arkistotilat. Tiloissa lattiapinnoitteena on vinyylilaatta, seinät ovat maalattuja betoni- tai tiiliseinäpintoja ja katot ovat maalattuja betonipintoja. Pintakosteuden-tunnistimella tilojen lattiapinnoilla ei todettu kosteutta. Huom. tiloissa on n. 10 vuotta sitten toteutettu lattiasaneeraus, jonka yhteydessä saadun tiedon perusteella alkuperäisen lattian päälle on asennettu bitumipohjainen eristys, jonka päälle on valettu erillinen pintabetonilaatta. Tilapinnat ovat tyydyttävässä kunnossa.

Kuva 34
Yleiskuva arkistotilasta

Kuva 35
Yleiskuva arkistotilasta

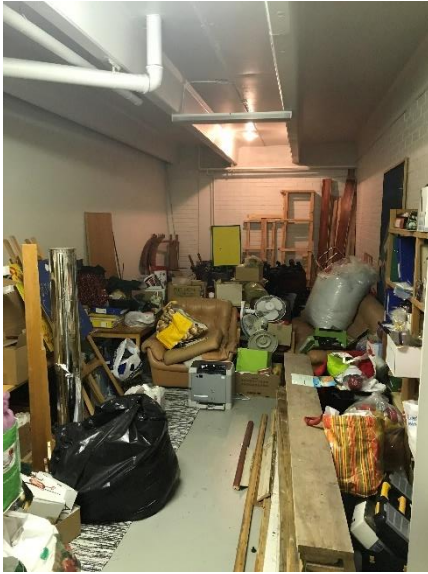
Varastotiloissa lattiapinnoitteena on pääosin vinyylilaatta tai maali. Seinäpinnat ovat maalattuja tiiliseiniä ja katot ovat maalattuja. Tilapinnat ovat tyydyttävässä kunnossa

Kuva 36
Varastotiloja

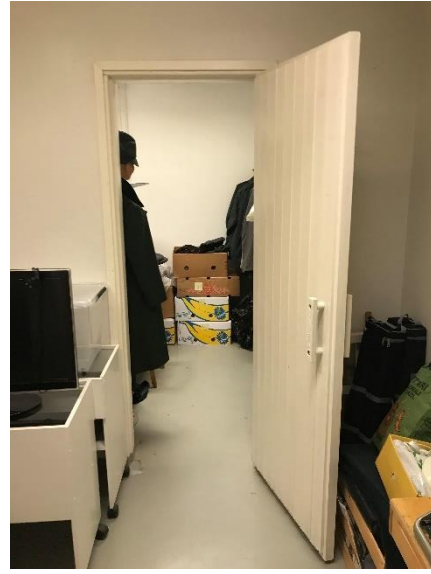
Kuva 37
Varasto- / teknisiä tiloja

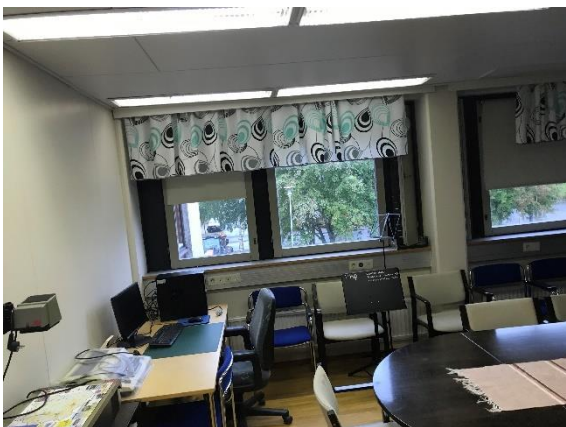
Kuva 38
Yleiskuva neuvotteluhuoneesta

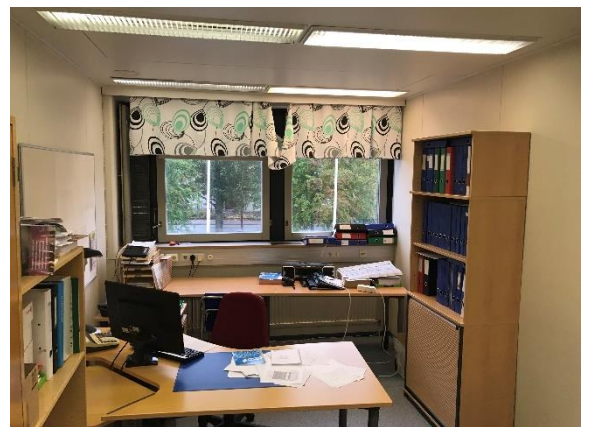
Kuva 39
Yleiskuva toimistohuoneesta

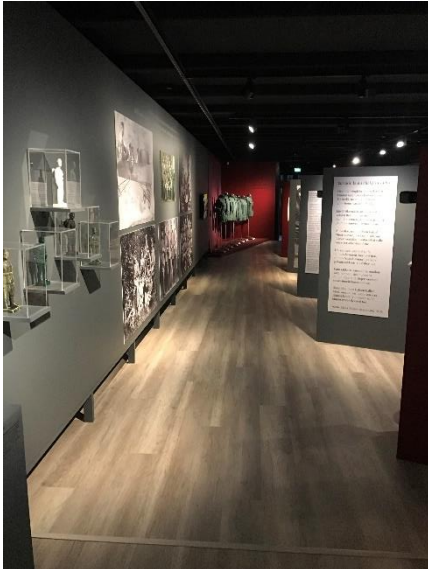
Kuva 40
Yleiskuva museotilasta

Kuva 41
Yleiskuva museotilasta

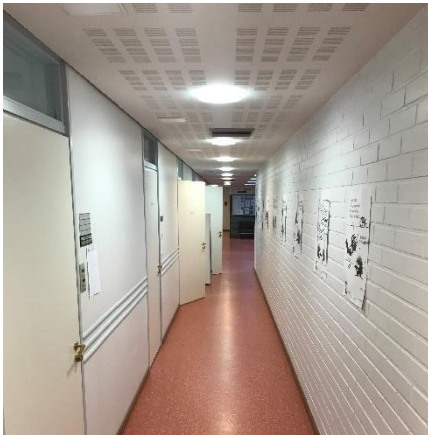
Rakennuksen käytävien, aulatilojen ja tuulikaappien lattiamateriaalina on pääosin vinyylilaatta, osin muovimatto. Käytävien, aulojen seinäpinnat ovat pääosin maalattuja lasikuitutapettipintoja. Kattopinnoitena on maalattu levytys ja osin myös akustolevytys. Tilojen tilapinnat ovat tyydyttävässä kunnossa

Kuva 42
Yleiskuva käytävältä

Kuva 43
Yleiskuva käytävältä / yläaulasta

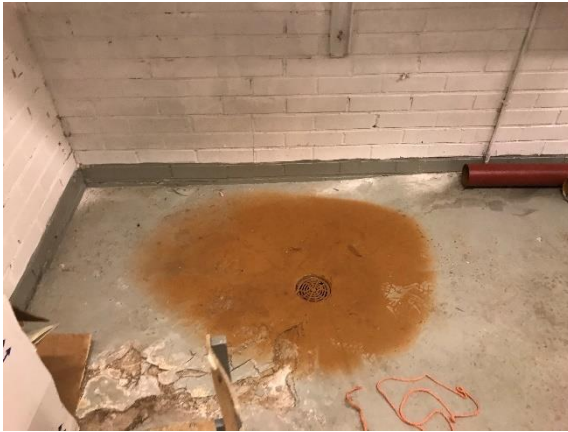
Kuva 44
Lämmönjakuhuone

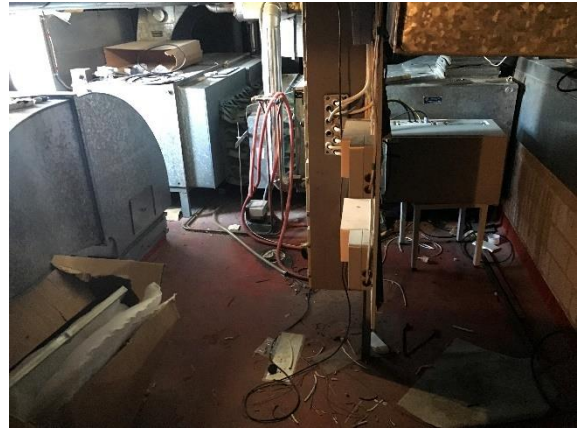
Kuva 45
Ilmanvaihtokonehuone

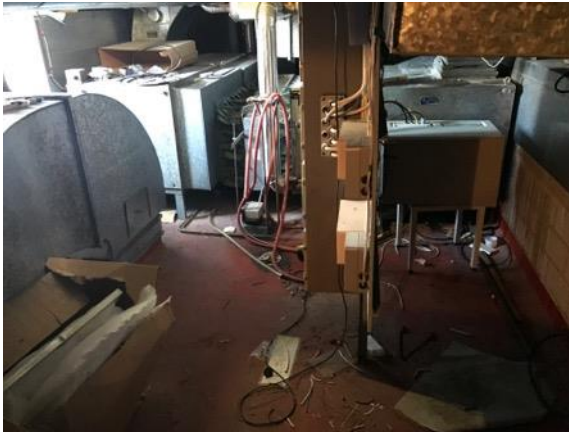
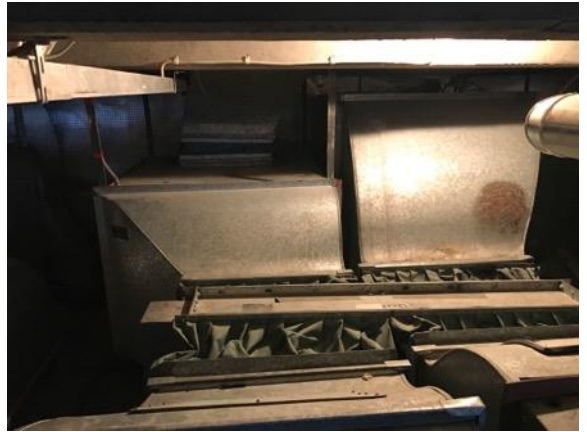
Koneiden tekninen kunto on korkeintaan välttävä, jopa huono. Koneissa on runsaasti ilmanlaatua heikentäviä puutteita, mm. yleinen likaisuus ja suojaamattomat mineraalivillapinnat. Ilmanvaihtojärjestelmän peruskorjaus olisi suositeltavaa tehdä jo lähivuosina.

Kuva 53
Yleiskuva ilmanvaihtokoneista.

Kuva 54
Yleiskuva ilmanvaihtokoneista.

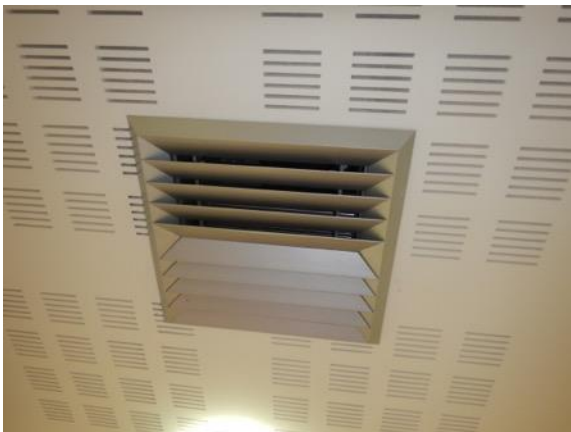
Pääte-elimet ovat erilaisia hajottajia, tuloilmaventtiileitä ja kartioventtiileitä. Pääte-elimet ovat muuten teknisesti kunnossa, mutta niissä (myös siirtoilmaelimissä) oli havaittavissa suojaamattomia mineraalivillapintoja, joista voi päästä mineraalivillakuituja huoneilmaan. Osa siirtoilmaelimistä on jäänyt alakattojen "alle", mikä heikentää edelleen järjestelmän toimintaa. Pääte-elimien laajamittainen uusinta ei ole tarpeellista ennen peruskorjausta, mutta villapinnat tulee poistaa kanavapuhdistuksen yhteydessä, mikäli se tehdään ennen peruskorjausta.

Kuva 59
Yleiskuva ilmanvaihdon pääte-elimestä.

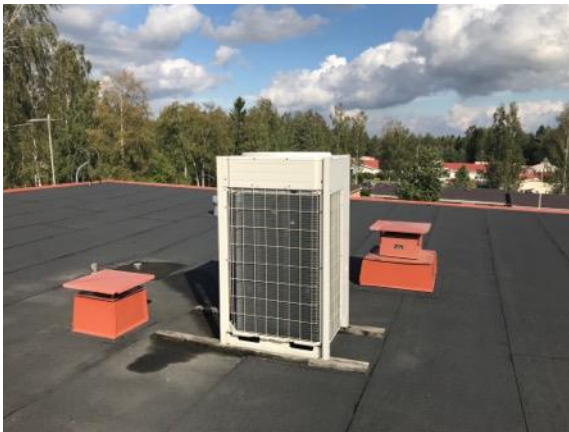
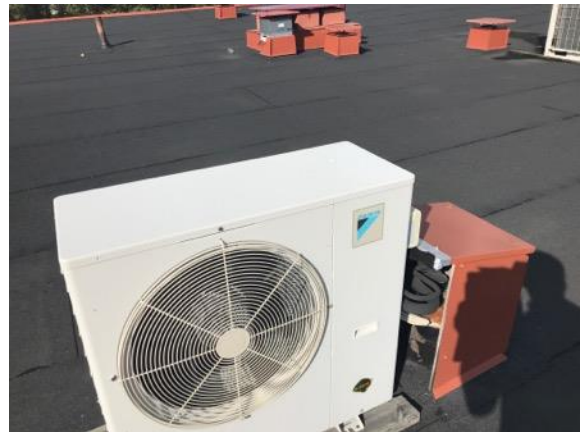
Kiinteistössä havaittiin kaksi suorahöyrystyslauhdutuskompressorikojetta. Kojeeet on asennettu vesikatolle ja ne palvelevat 1. ja 2. kerroksessa sijaitsevia split-tyyppisiä puhallinkonvektoreita. Koneet on asennettu vuosina 2001 ja 2004. Laitteet ovat teknisen käyttöiän perusteella välttävässä kunnossa, ja ne tulisi uusia IV-peruskorjauksen yhteydessä tai sitten toteuttaa jäähdytysjärjestelmä erilaisella järjestelmällä.

Kuva 63
Yleiskuva jäähdytyslaitteista.

Kuva 64
Yleiskuva jäähdytyslaitteista.

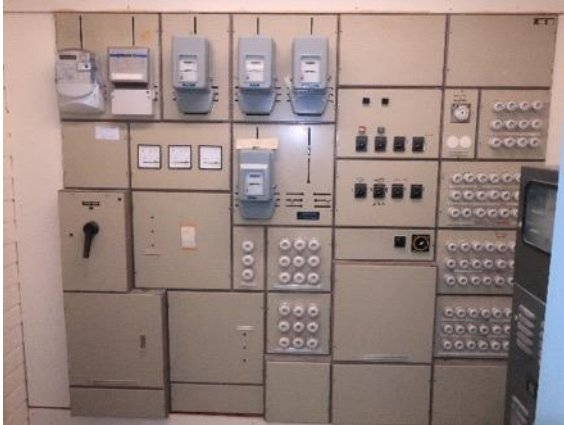
Pääkeskus on välttävissä/tyydyttävässä kunnossa

Kuva 65
Pääkeskus PK.

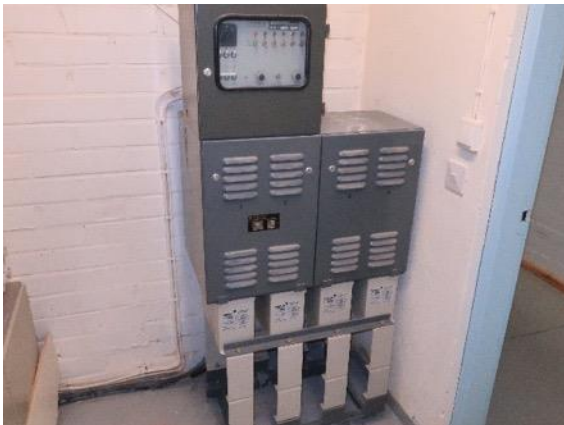
Kompensointiparisto on likainen ja aistinvaraisesti tarkastettuna välttävissä kunnossa.

Kuva 67
Kompensointiparisto.

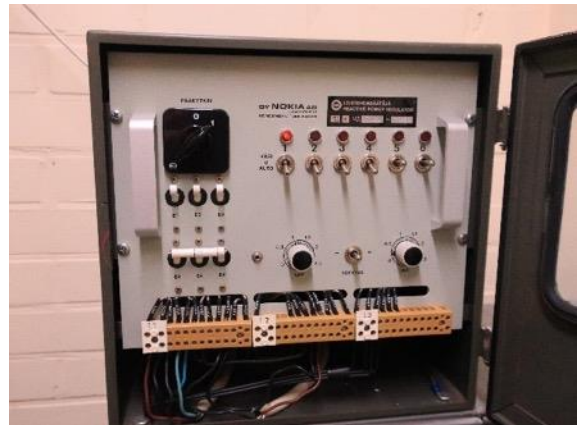
Kuva 68
Kompensoinnin säädin.

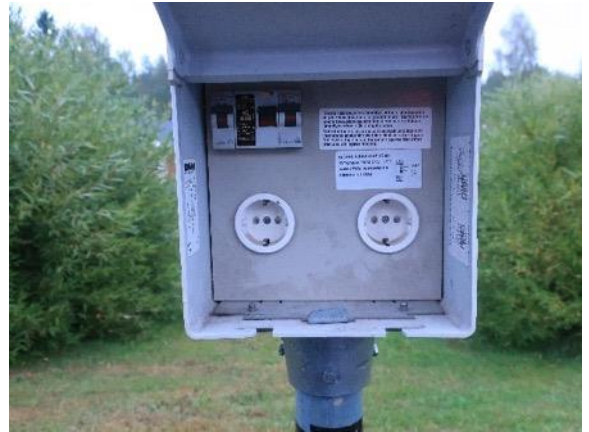
Kuva 72
Vanhemman mallinen autolämmityspistorasia.

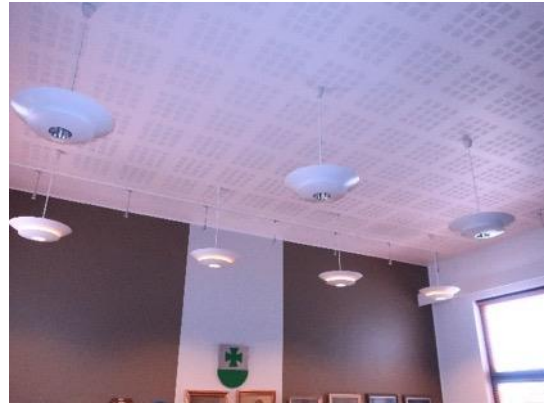
Kuva 74
Valtuustosalin valaistus.

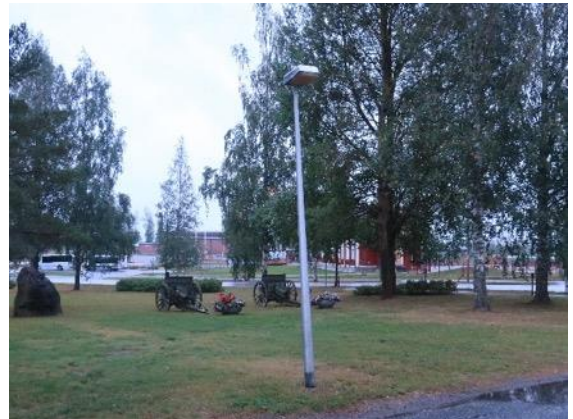
Alkuperäiset valaisimet ovat yleisesti välttävässä/tydyttävässä kunnossa ja saneerauksissa uusitut valaisimet ovat pääosin tyydyttävässä/hyvässä kunnossa.

Kuva 76
Yleiskuva pylväsvalaisimesta.

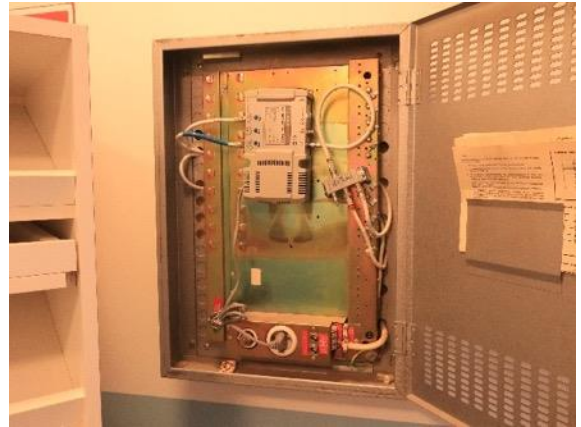
Kuva 80
Antennivahvistin.

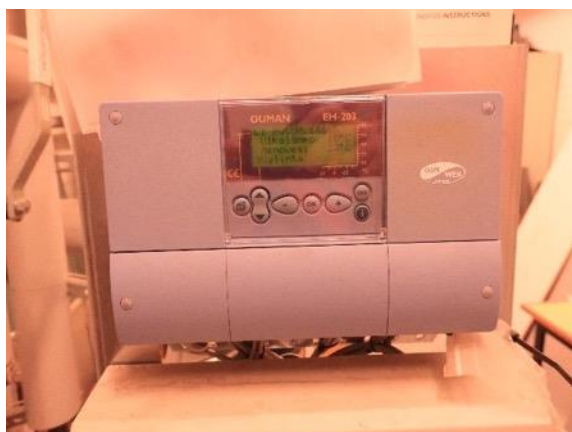
Kuva 83
Lämmönjakohuoneen yksikkösäädin.

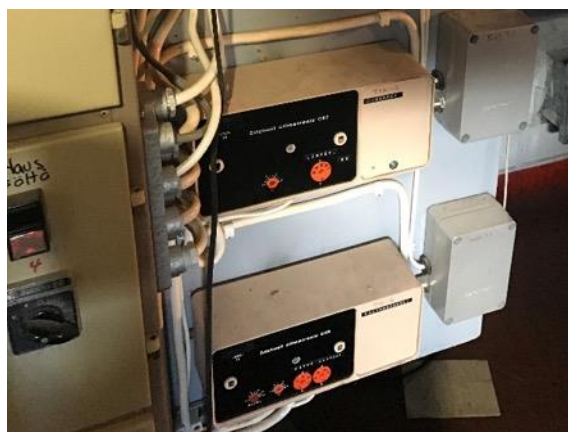
Rakennuksen lämmönjakohuoneeseen on asennettu DDC-pohjainen yksikkösäädin. Yksikkösäädin palvelee lämmitys- ja lämpimän käyttöveden verkostoja. Iv-konehuoneessa on alkuperäiset huonossa kunnossa olevat yksikkösäätimet. Moottoriventtiilit ja peltimoottorit ovat pääosin alkuperäisiä elinkaarensa lopussa olevia laitteita.

Lämmönjaon automaatiojärjestelmä on tyydyttävässä kunnossa, eikä sitä tarvitse uusia kokonaisvaltaisesti tarkastelujakson aikana. Iv-konehuoneen yksikkösäätimet ja kenttälaitteet ovat elinkaarensa lopussa ja ne ovat suositeltavaa uusia DDC-pohjaiseksi automaatiojärjestelmäksi.

Kuva 84
Iv-konehuoneen yksikkösäätimet.
