# Alahärmä; Metsäkulman päiväkoti

Louhikontie 7, Alahärmä

Kuntoarvio

12.8.2016

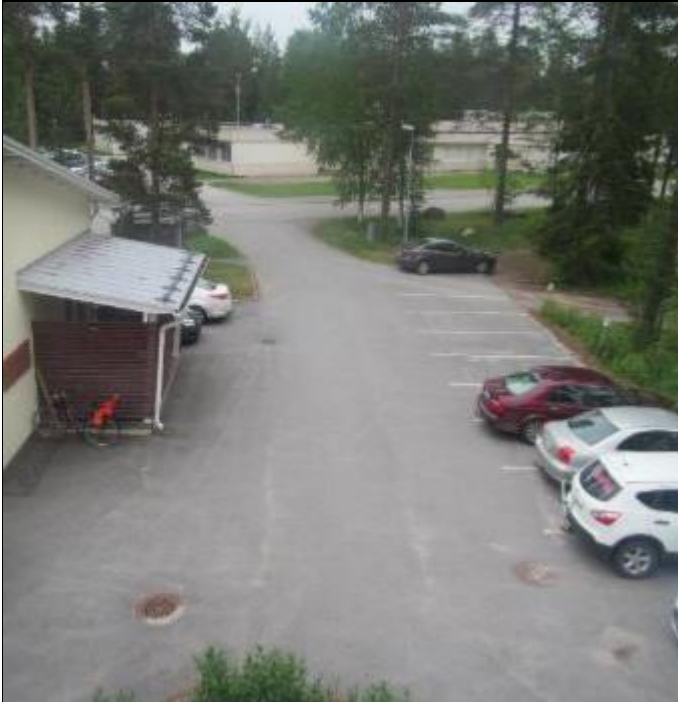
RAK-kuva 1. Yleiskuva asfaltoiduista piha-alueista

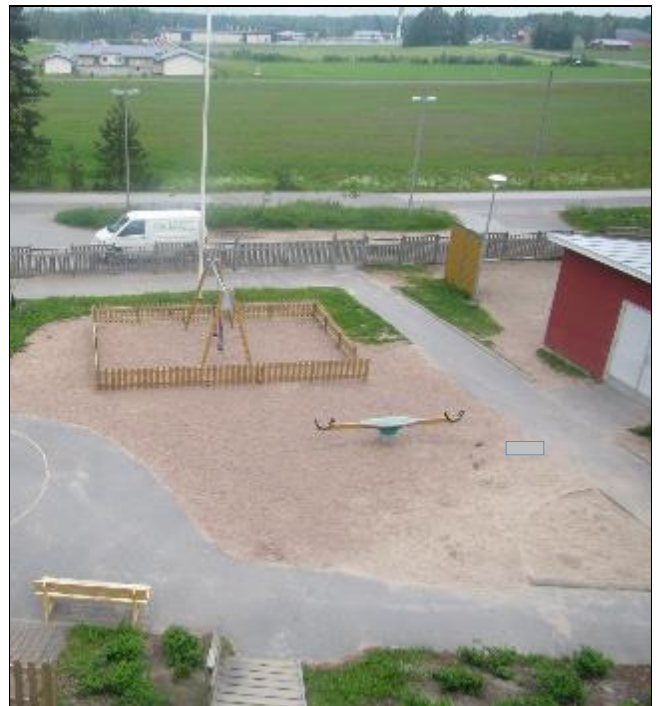
RAK-kuva 4. Leikkikenttäalueen pintarakenteita

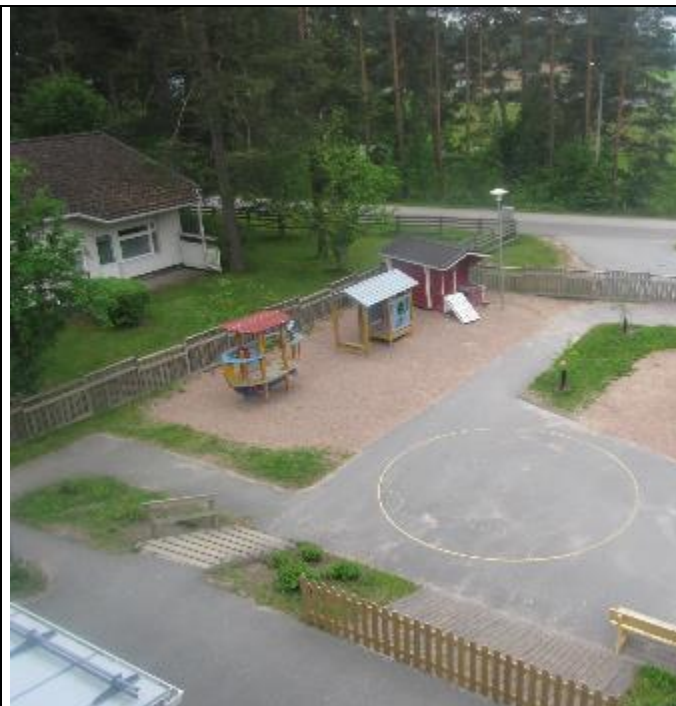
RAK-kuva 7. Leikkikenttäaluetta ja leikkikenttävälineistöä

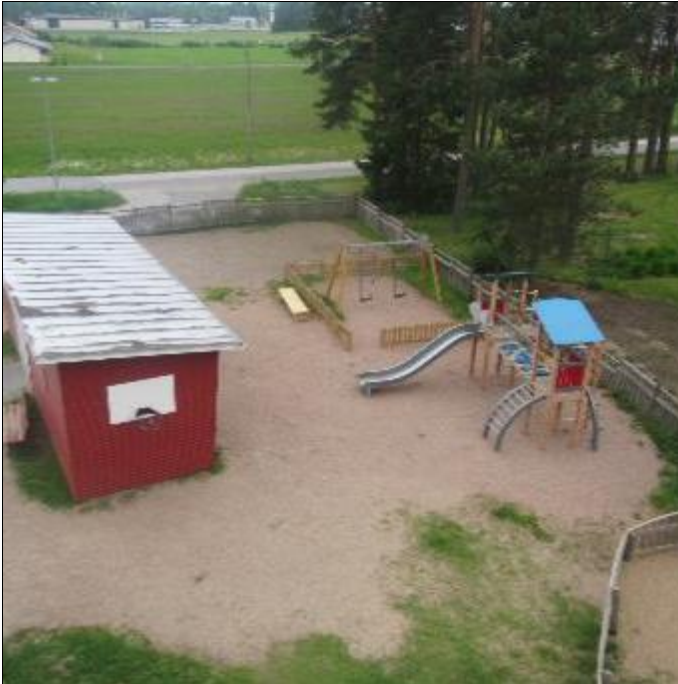
RAK-kuva 9. Leikkikenttäaluetta ja leikkikenttävälineistöä

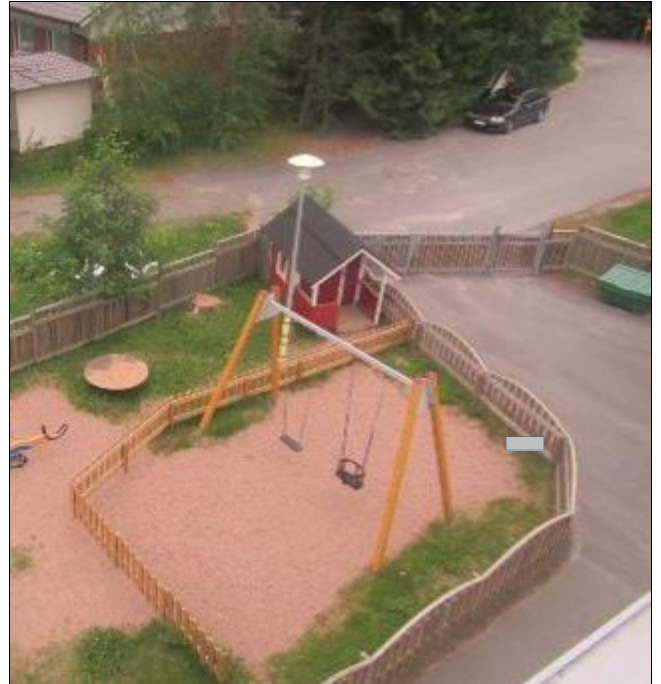
RAK-kuva 10. Leikkikenttäaluetta ja leikkikenttävälineistöä

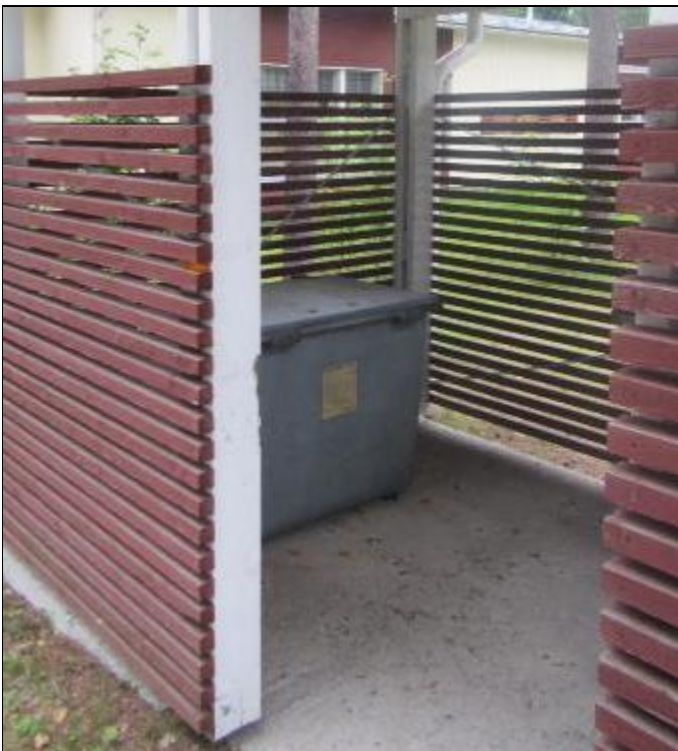
Jätteiden keräys on toteutettu muovisin keräysastioin. Jätehuoltovarusteet sijaitsevat rakennuksen pohjoispuolella erillisessä katetussa jätekatoksessa. Jätehuoltovarusteet ovat yleisesti tyydyttävässä kunnossa (RAK-kuva 11).

RAK-kuva 11. Jätteiden keräysastioita

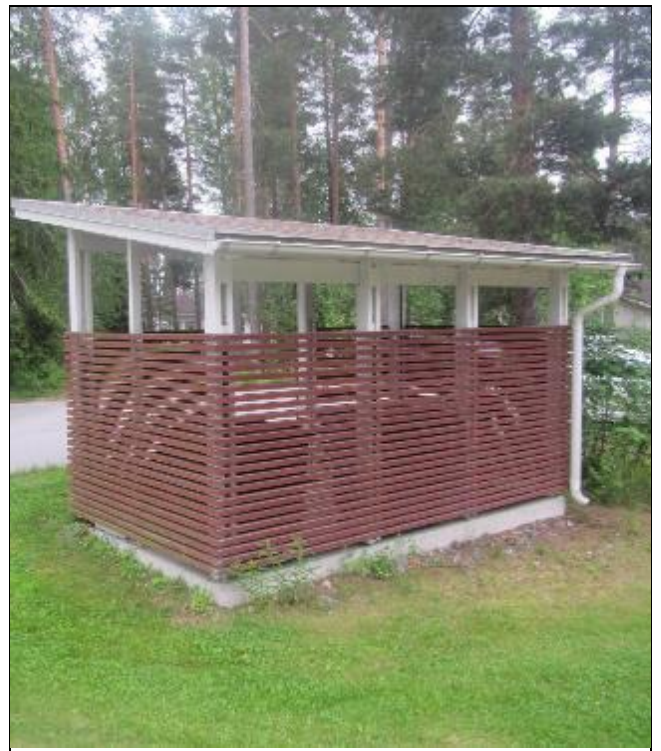
RAK-kuva 12. Jätekatos

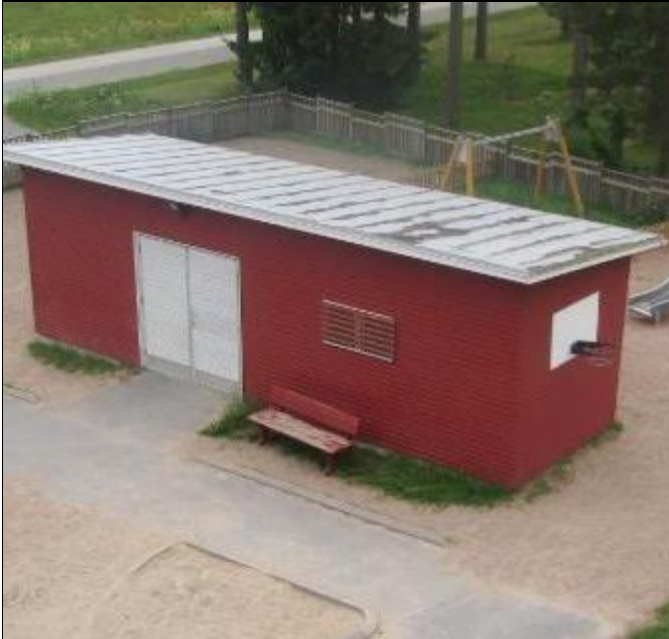
RAK-kuva 13. Varastokatos

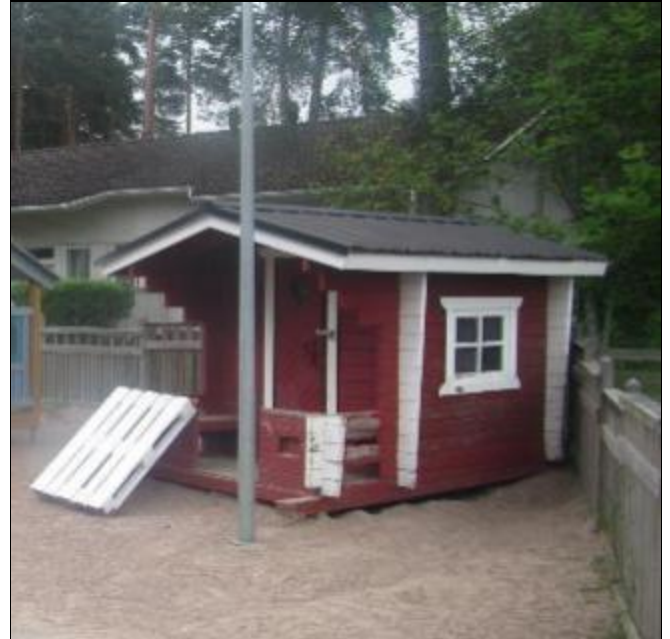
RAK-kuva 14. Leikkimökki.

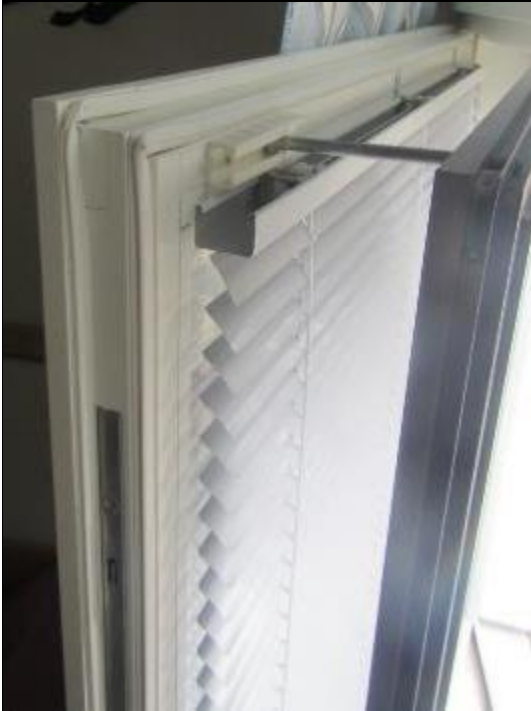
RAK-kuva Ikkunatiivisteet  
25.

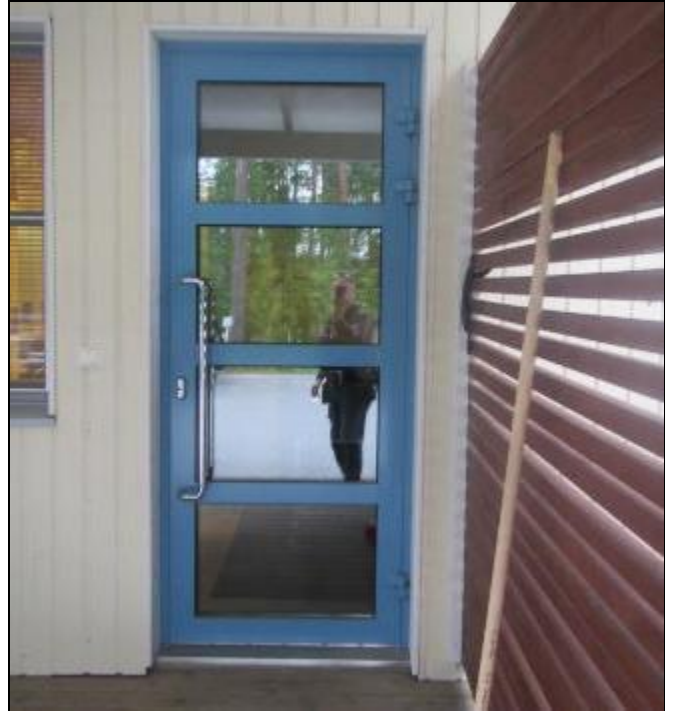
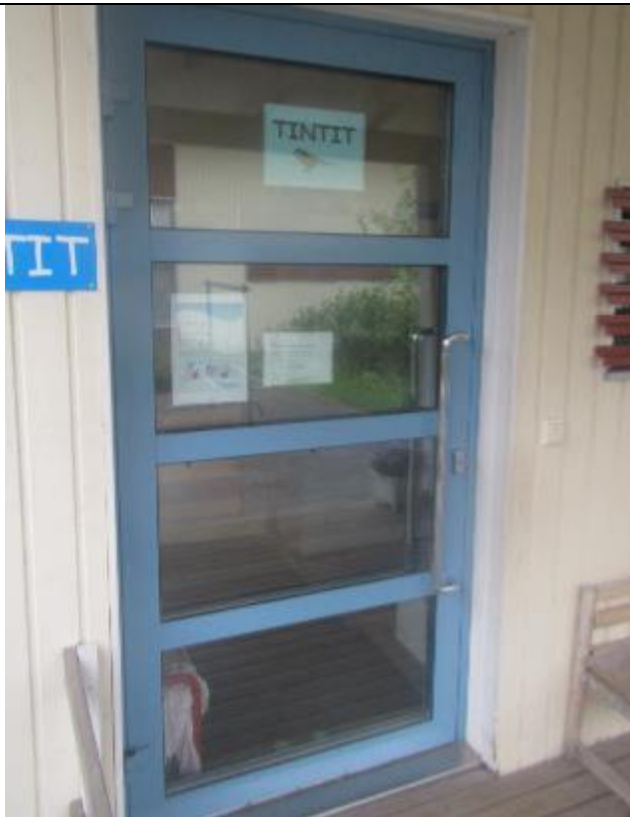
RAK-kuva Pääulko-ovia  
26.

RAK-kuva Pääulko-ovia  
27.

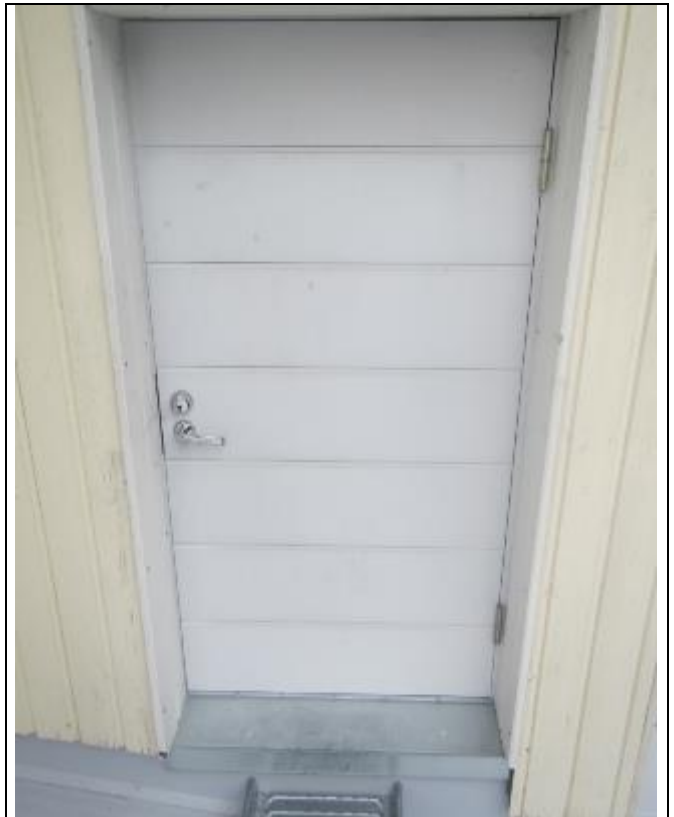
RAK-kuva Varaston ovi  
28.

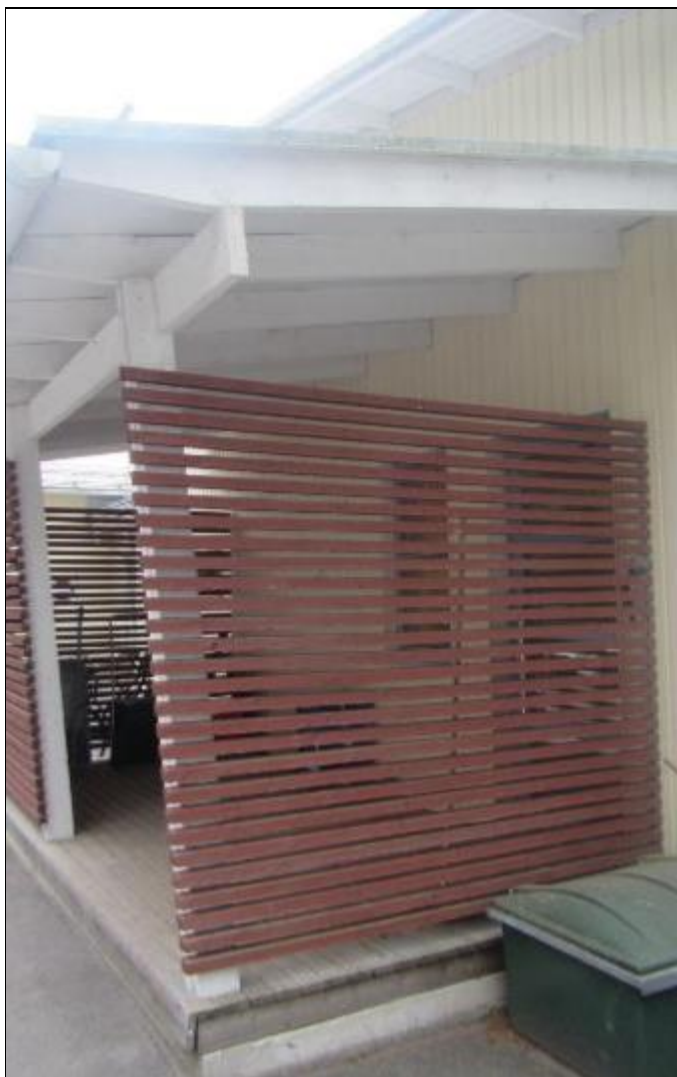
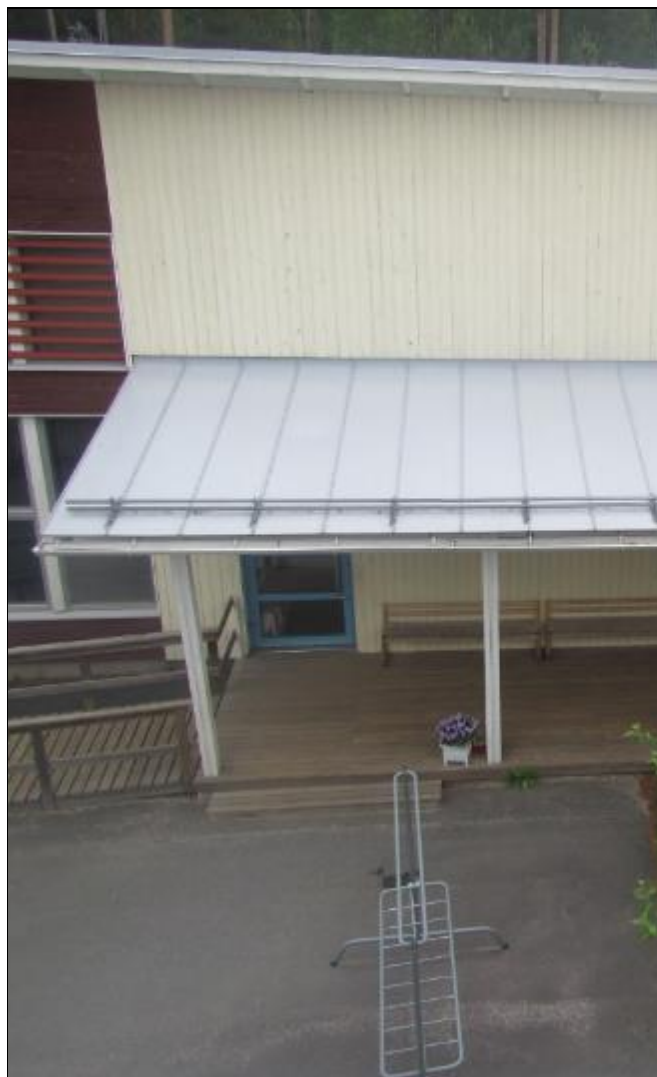
RAK-kuva Katosrakenteita  
29.

RAK-kuva Katosrakenteita  
30.

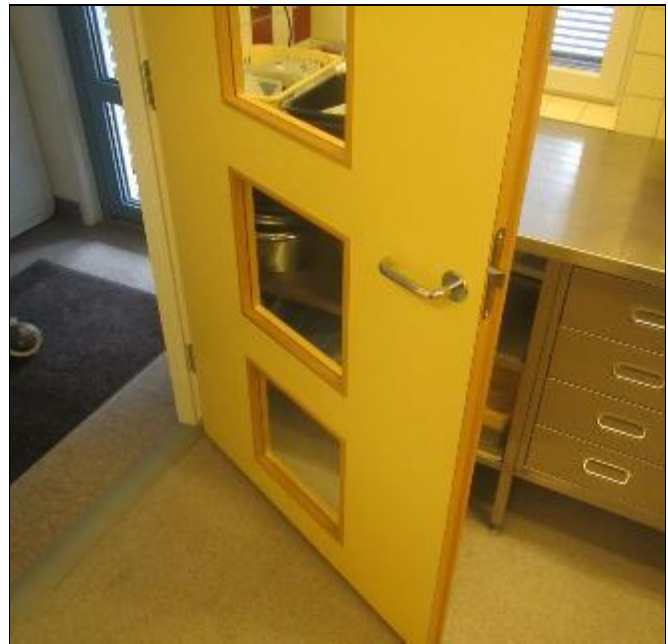
RAK-kuva Sisävälivoivia 38.

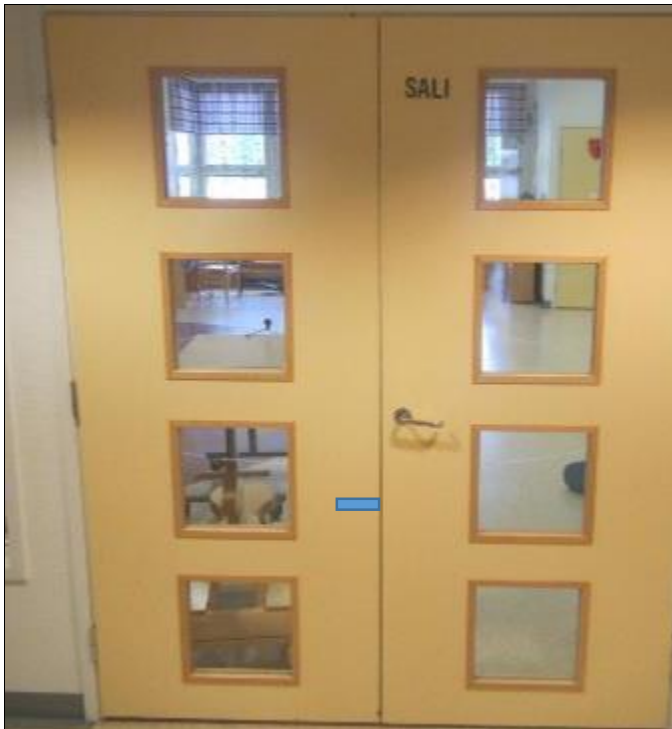
RAK-kuva Sisäväliovio  
39.

RAK-kuva Sisäväliovio  
40.

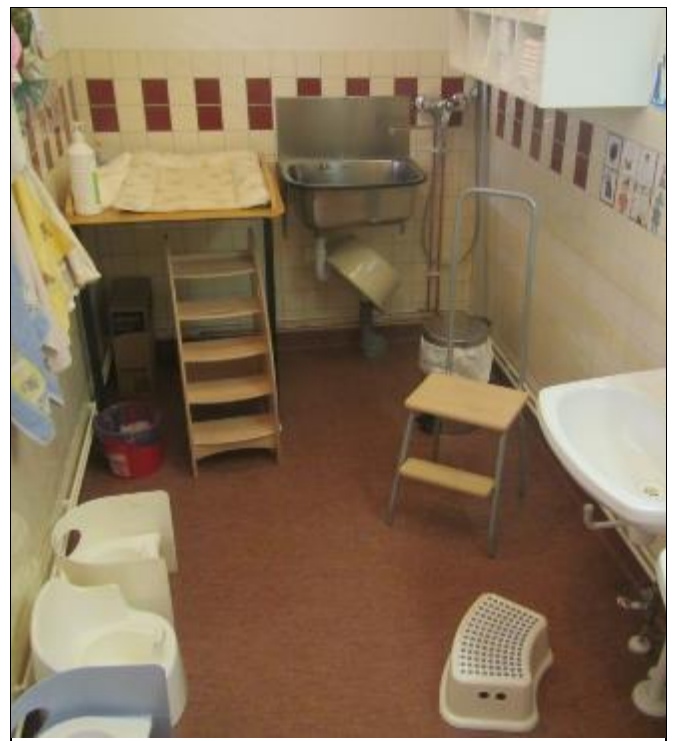
RAK-kuva Wc-kodinhoituhuone  
42.

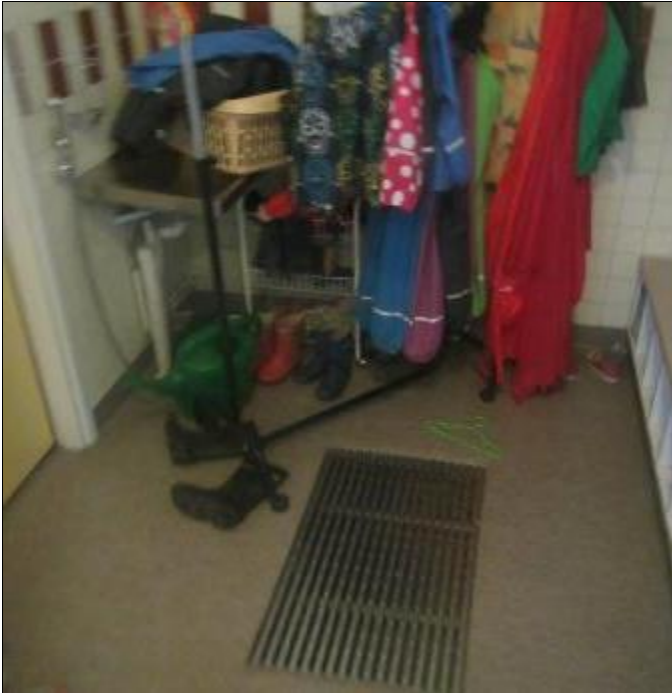
RAK-kuva Kuraeteinen  
43.

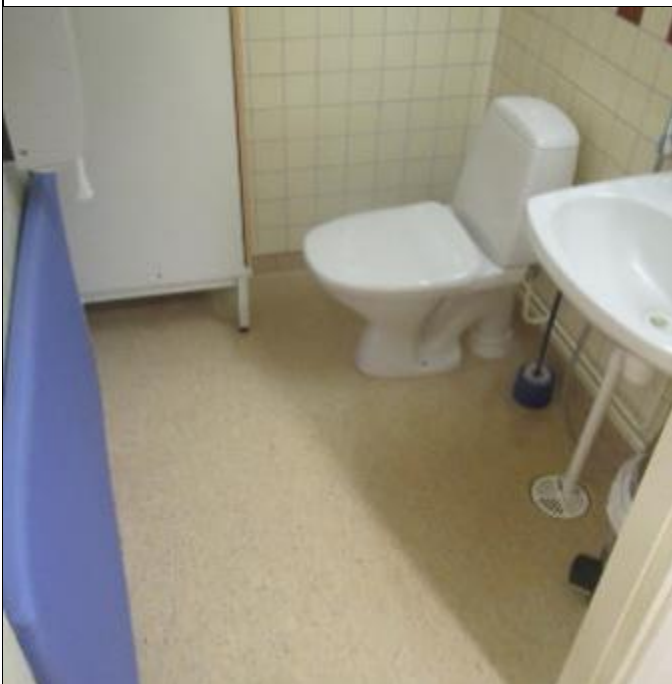
RAK-kuva Wc  
45.

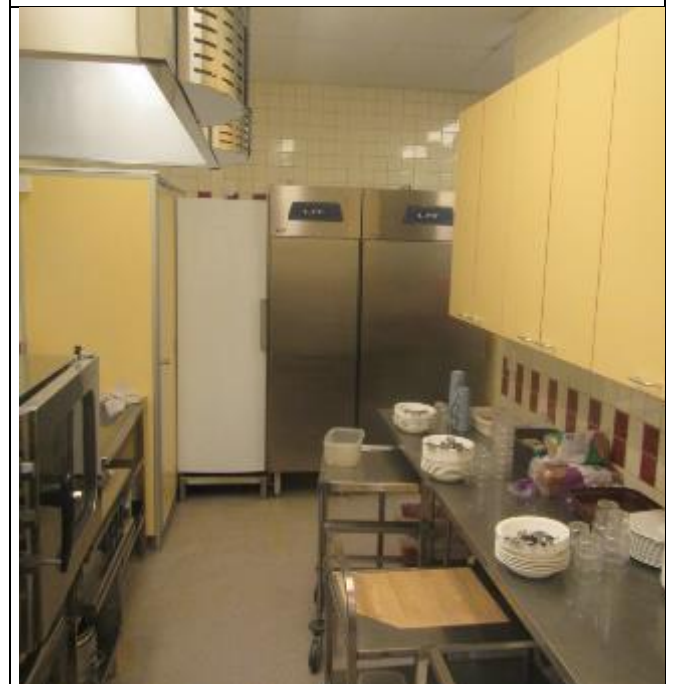
RAK-kuva Jakeluokeittiötila  
46.

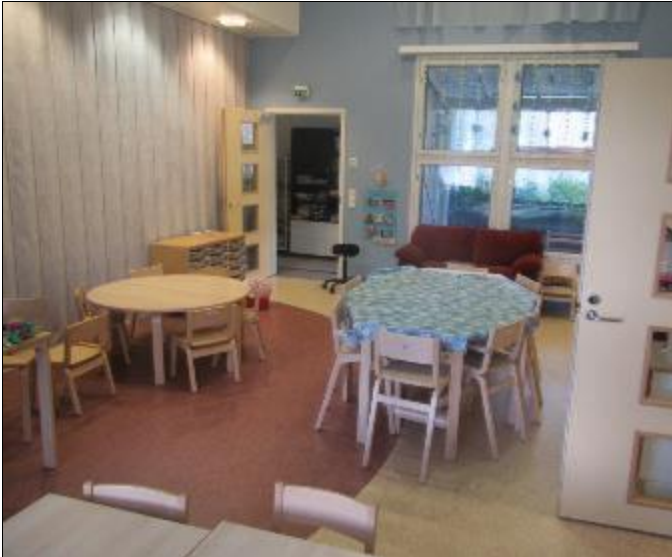
RAK-kuva Sali  
47.

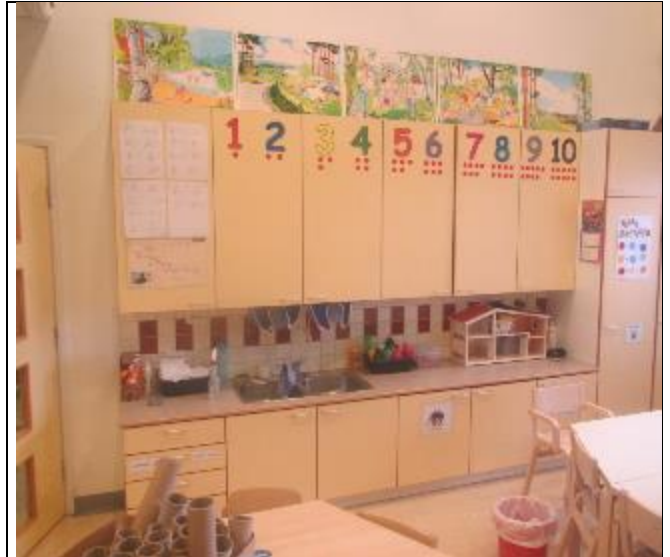
RAK-kuva Sali  
48.

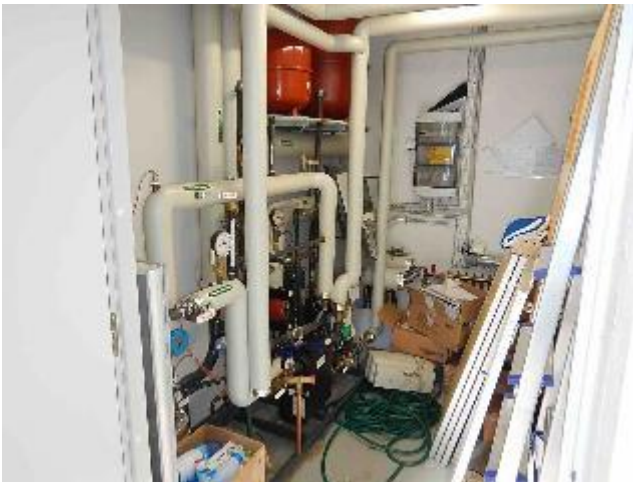
LVI-kuva 1. Yleiskuva lämmönsiirtimistä.

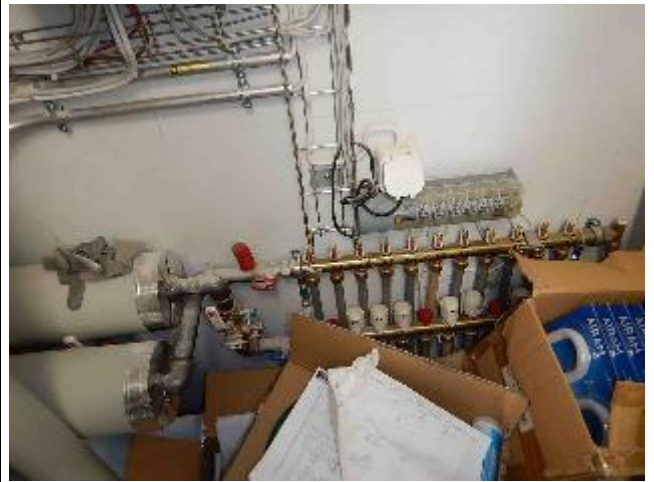
LVI-kuva 2. Yleiskuva jakotukista.

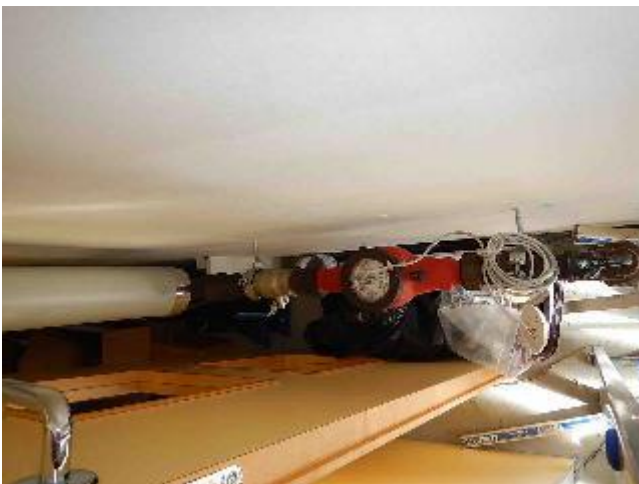
LVI-kuva 3. Yleiskuva linjaventtiileistä.

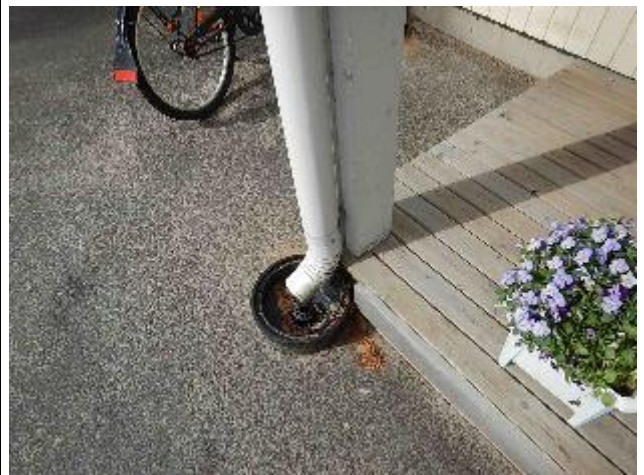
LVI-kuva 4. Yleiskuva rännikaivosta.

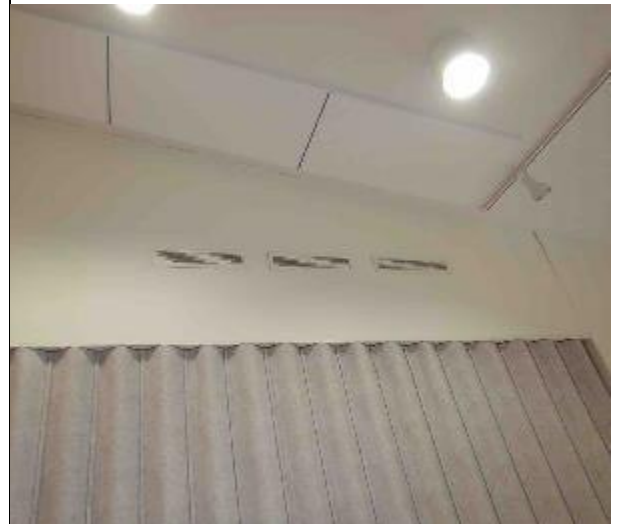
LVI-kuva 12. Yleiskuva päätte-elimistä.

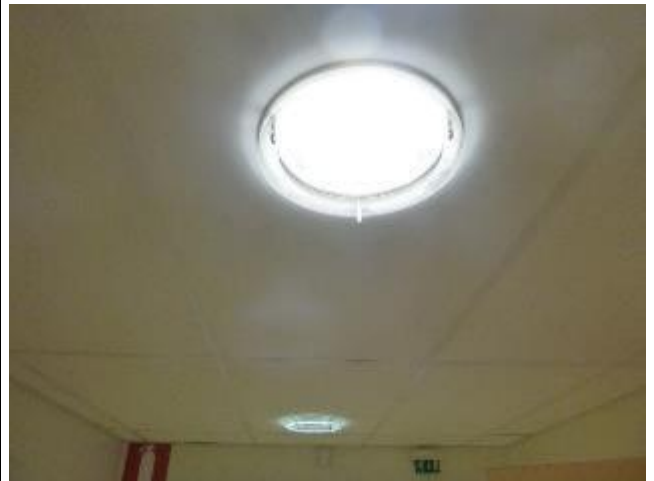
S-kuva 8. Yleiskuva aulan pienoisoistelampuvalaisimista.

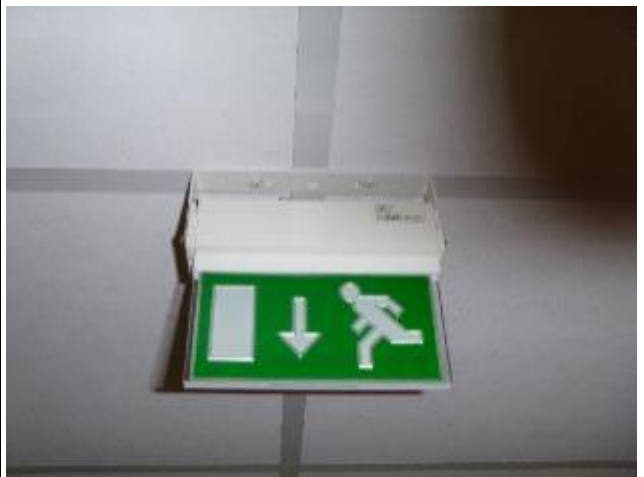
Rakennukseen on asennettu yksikkövalaisimilla varustettu merkkivalistusjärjestelmä (S-kuva 10). Merkkivalistus osoittaa poistumisreitit ja toimii tavallisen valaistuksen kanssa yhtä aikaa ja siitä riippumatta.

S-kuva 10. Merkkivalaistusjärjestelmän yksikkövalaisin.

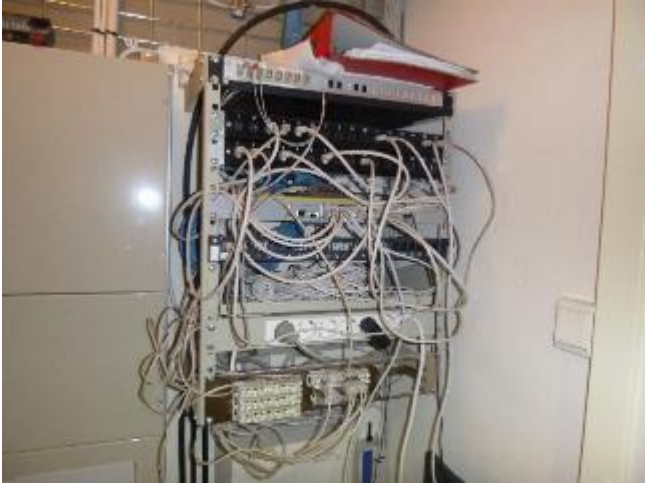
Rakennuksessa on alkuperäinen yleiskaapelointijärjestelmä, jonka talojakamo sijaitsee pääkeskuskomerossa (S-kuva 11). Järjestelmä on liitetty operaattorin verkkoon kuitu- ja kupari-kaapeleilla. Rakennuksen eri tiloissa sijaitsevat RJ45-rasiat on kaapeloitu CAT 6-luokan kaapeleilla jakamoon.

S-kuva 11. Pääkeskuskomeroon asennettu talojakamo.
