Kauhava; Voltin koulu ja päiväkotī

Knuuttilanraitti 308, 62310 Voltti

Kuntoarvio

31.12.2015

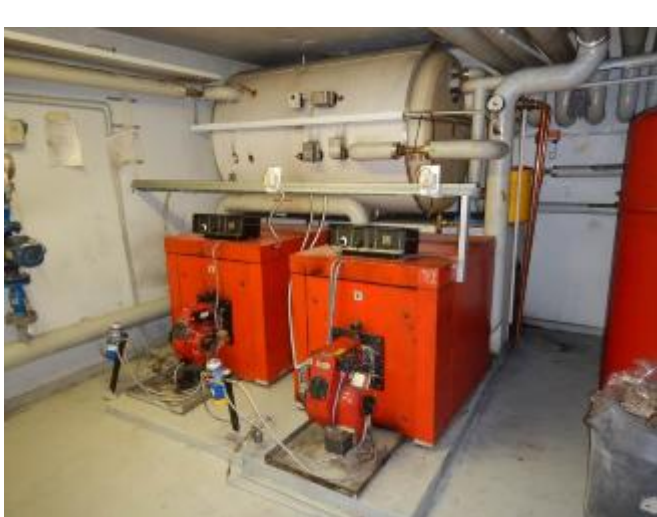
Lämmityskattilat sijaitsevat kellarikerroksen kattilahuoneessa (LVI-kuva 1). Lämmin käyttövesi tuotetaan erillisellä massiivivaraajalla ja siinä olevalla kuparikierukalla. Alasäättöpiirien kiertovesipumput on sijoitettu omaan varastotilaan (LVI-kuva 2).

Lämmityskattilat ovat peruskorjauksen yhteydessä asennettu ja vuodelta 1992. Kattiloiden tehot ovat: 1.kattila 184 kW ja 2.kattila 144 kW. Öljypoltin on 1.kattilan osalta alkuperäinen ja 2.kattilan osalta vuodelta 2006. Massiivivaraaja on vuodelta 1992 ja sen tilavuus on 1500 litraa. Piippu on tiilipiippu. Öljysäiliöt ovat uusittuja lujitemuovisäiliöitä, joissa on peltiset valuma-altaat (LVI-kuva 3). Säiliöt sijaitsevat kattilahuoneen viereisessä tilassa. Öljyputkistot ovat kuparia. Kattilahuoneen ja pumppuhuoneen putkistot ja venttiilit ovat laitteiden uusinnan yhteydessä asennettuja. Varolaitteet ovat uusittuja. Lämmitysverkostojen pumput ovat erikäisiä pumppuja. Vanhoissa pumpuissa oli havaittavissa kuivaa sivuääntä.

LVI-kuva 1. Yleiskuva kattilahuoneen laitteista.

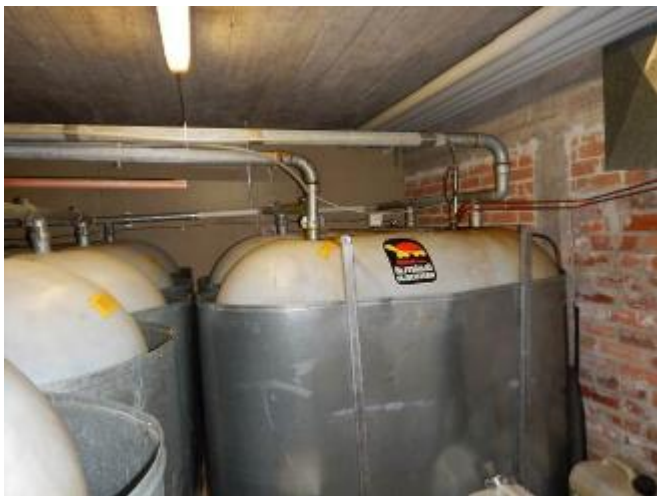
LVI-kuva 3. Yleiskuva öljysäiliöhuoneesta.

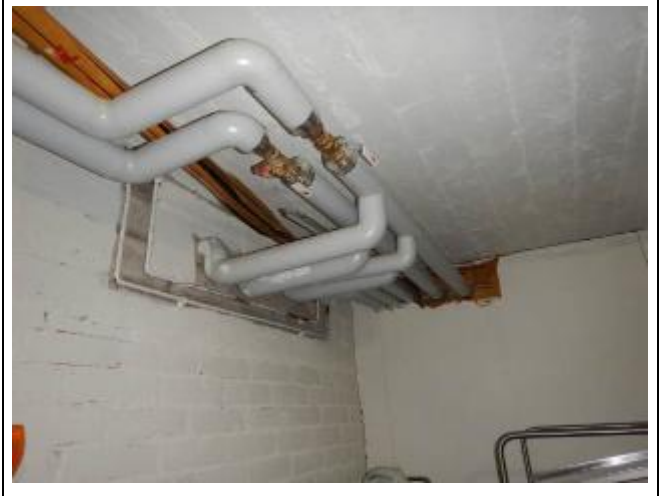
Rakennuksen lämpöjohdot ovat kuntoarviotarkastuksen perusteella sekä saneerauksessa uusittuja (koulu) että alkuperäisiä (pv-koti). Lämpöjohtoverkostot on rakennettu havaintojen mukaan teräsputkesta kierre- ja hitsausliitoksiin. Lämpöjohtorunkoputkistot on asennettu yläjakoisena kellari- ja pohjakerroksen kattoon. Nousulinjat on asennettu seinille näkyville. Runkolinjojen sulku- ja linjasäätöventtiilit ovat putkien uusinnan yhteydessä asennettuja palloventtiileitä (LVI-kuva 4).

LVI-kuva 4. Yleiskuva linjaventtiileistä.

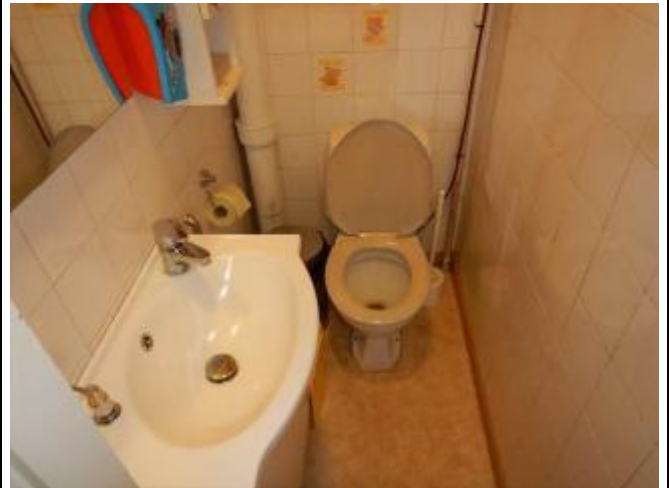
LVI-kuva 14. Yleiskuva vesi- ja viemärikalusteista.

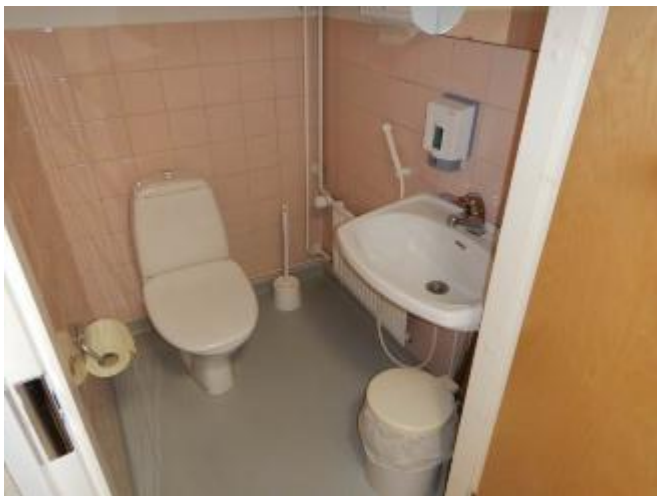
LVI-kuva 15. Yleiskuva vesi- ja viemärikalusteista.

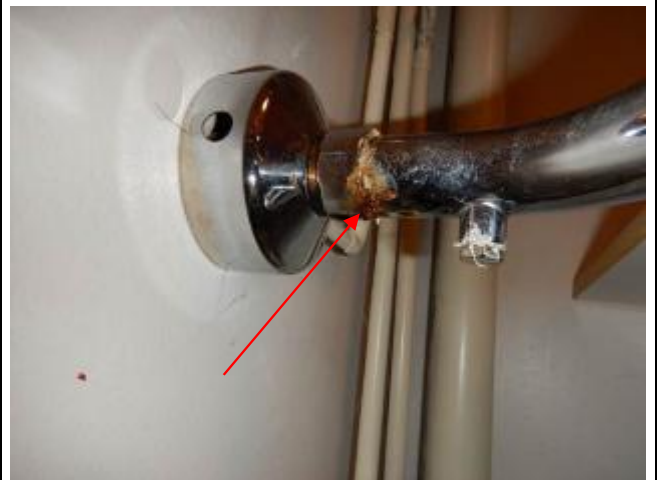
LVK-pattereissa on vuotojälkiä.
LVI-kuva 16.

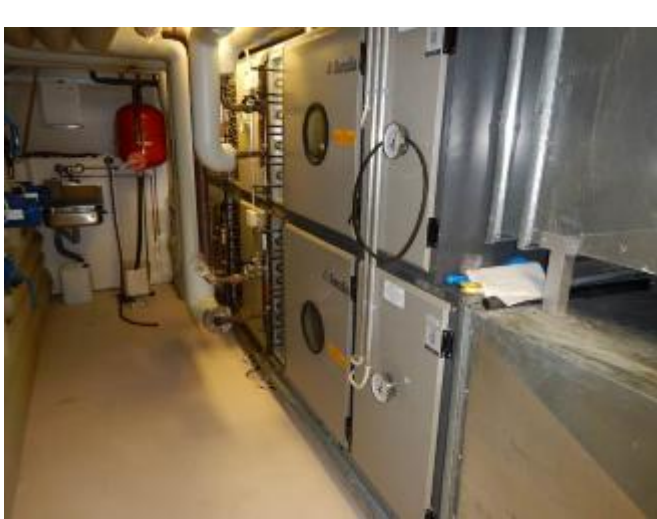
LVI-kuva 17. Yleiskuva TIK-1.1 ja TIK-2.1 koneista.

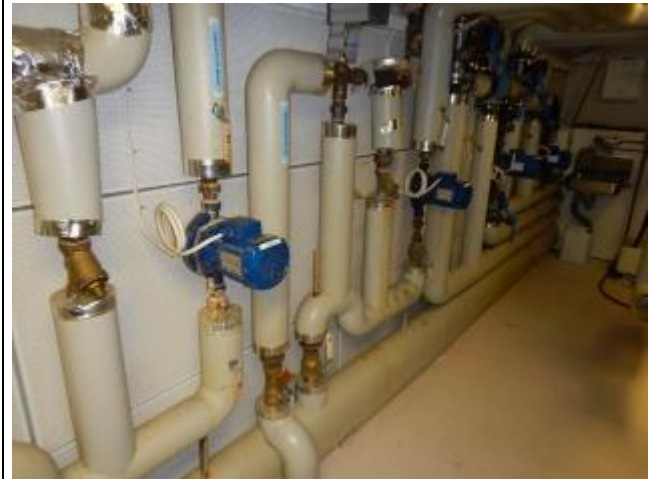
LVI-kuva 18. Yleiskuva TIK-1.1 ja TIK-2.1 koneiden oheislaitteista.

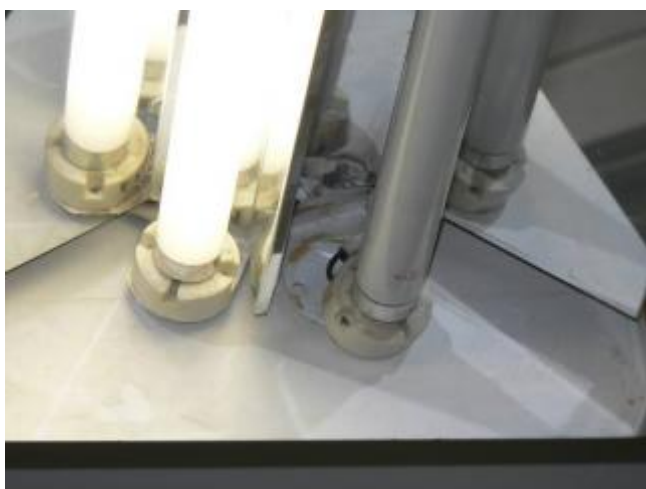
S-kuva 9. Valaisimen loistelampun pidin on irti.

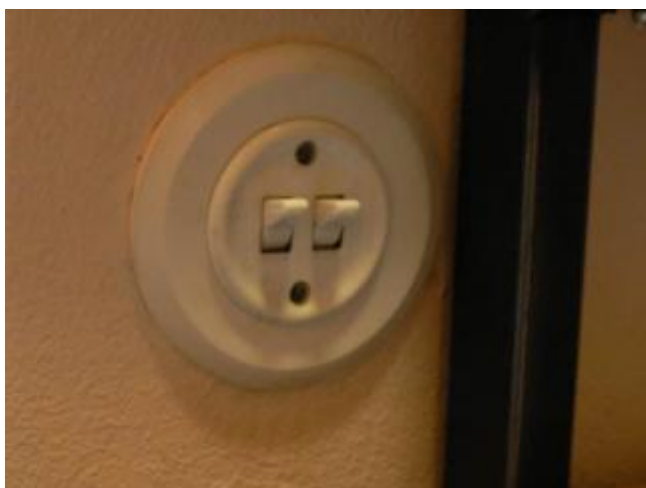
S-kuva 11. Alkuperäiset sähkökalusteet ovat elinkaarensa loppupuolella.

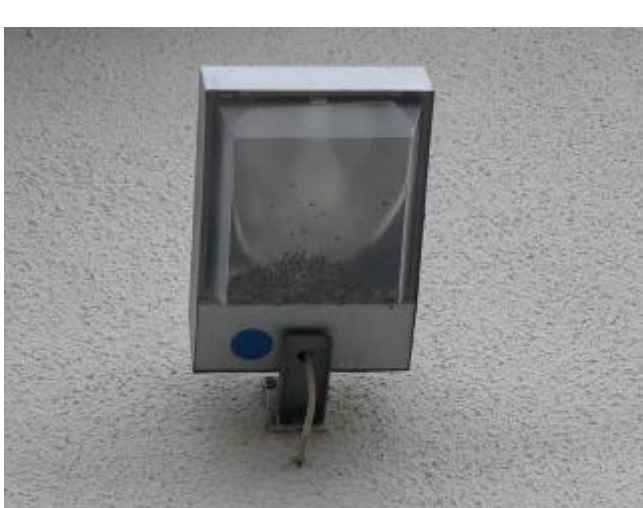
Ulko- ja aluevalaisimet ovat tyydyttävässä kunnossa, mutta osa niistä tarvitsee puhdistuksen (S-kuva 13).

S-kuva 13. Ulkovalaisimissa on toukkia ym. likaa.

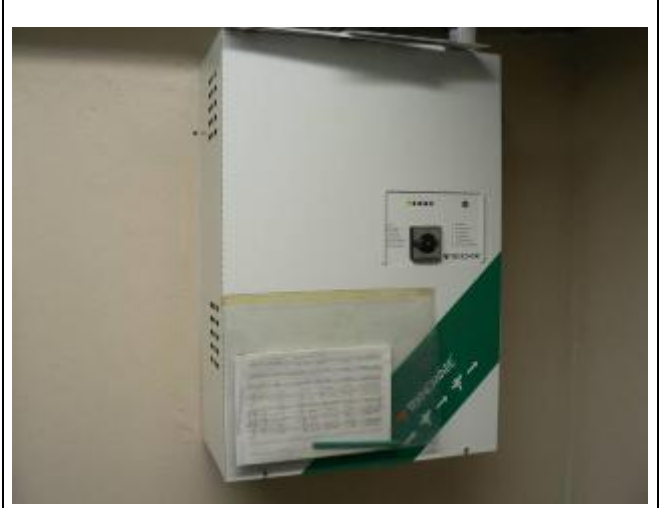
Turvavalistuskeskus on asennettu kellarikerroksessa sijaitsevaan pääkeskushuoneeseen (S-kuva 14). Keskuksen akusto on asennettu erilliseen akkukoteloon turvavalistuskeskuksen viereen. Merkki- ja turvavalaisimet ovat 230 V jännitteellä toimivia hehkulamppu- ja pie-noisloistelamppuvalaisimia.

S-kuva 14. Yleiskuva turvavalaisuskeskuksesta.

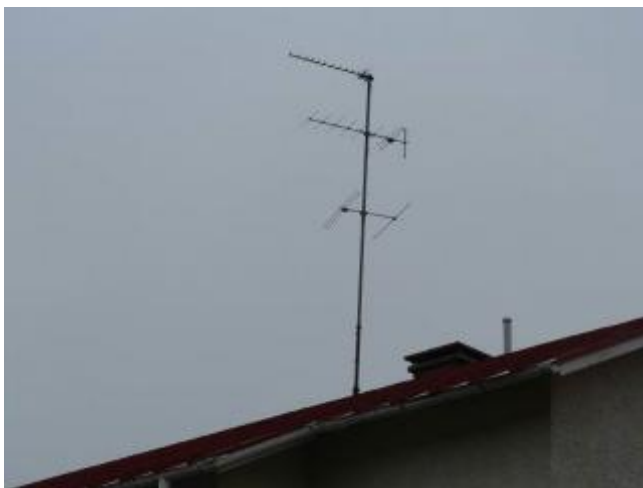
Rakennuksessa on omiin, katolla sijaitseviin antenneihin liitetty tähtiverkko. Antennimastoon on asennettu maanpäällisten lähetysten vastaanottoon tarkoitettu UHF-, VHF- ja ULA-antenni (S-kuva 15). Antennivahvistin sijaitsee ullakolla antennimaston läheisyydessä (S-kuva 16). Antenniharoitimet on asennettu alakattojen yläpuolelle kaapelihyllyille. Antennirasioita on asennettu opettajien huoneeseen ja 1. kerroksen luokkatiloihin ja aulaan. Antennijärjestelmä on saneerattu 2000-luvulla digi-lähetysten vastaanottoa varten.

S-kuva 15. Yleiskuva antennista.

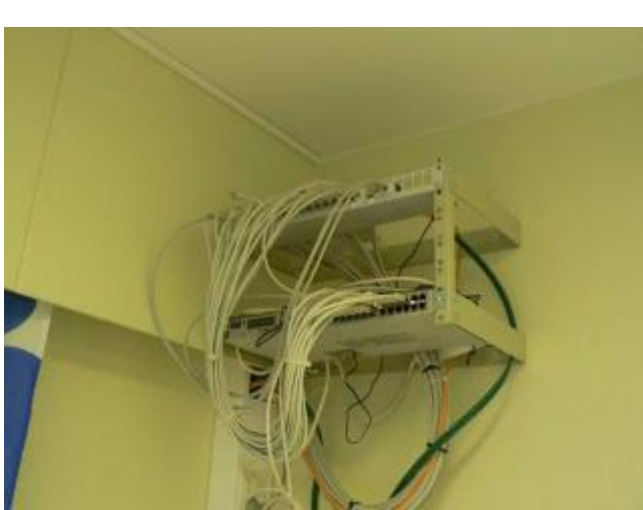
Rakennuksessa on 2000-luvulla asennettu yleiskaapelointijärjestelmä, jonka talojakamo sijaitsee ATK-luokassa (S-kuva 17). Järjestelmä on liitetty operaattorin verkkoon kuitu- ja kuparikaapeleilla. Rakennuksen eri tiloissa sijaitsevat RJ45-rasiat on kaapeloitu CAT 6-luokan kaapeleilla jakamoon.

S-kuva 17. Yleiskuva talojakamosta.
