Ylihärmän yhteiskoulu ja kirjasto

Kuntoarvio

1.12.2014

Työnro 31 4384.23

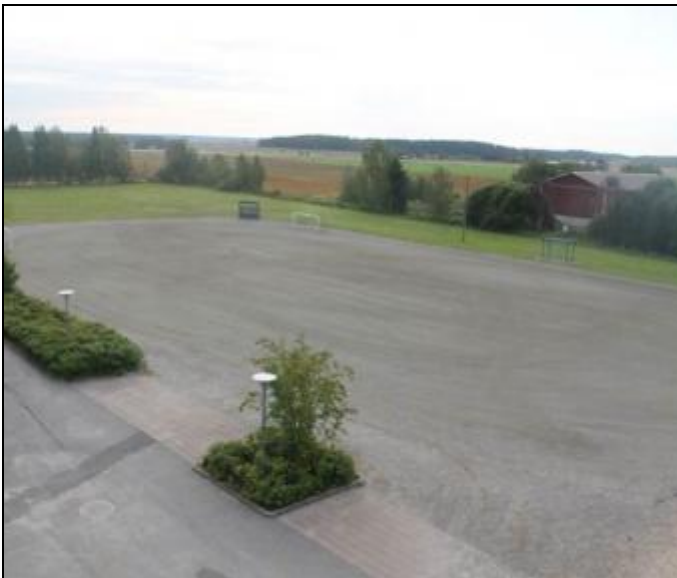
RAK-kuva 3. Tontin eteläpuolella sijaitseva pelikenttäalue. Alue on sorapintaisena. Piha- aluetta ja kenttää rajaavat alueet on rajattu sidekiveyksin sekä istutusaluein.

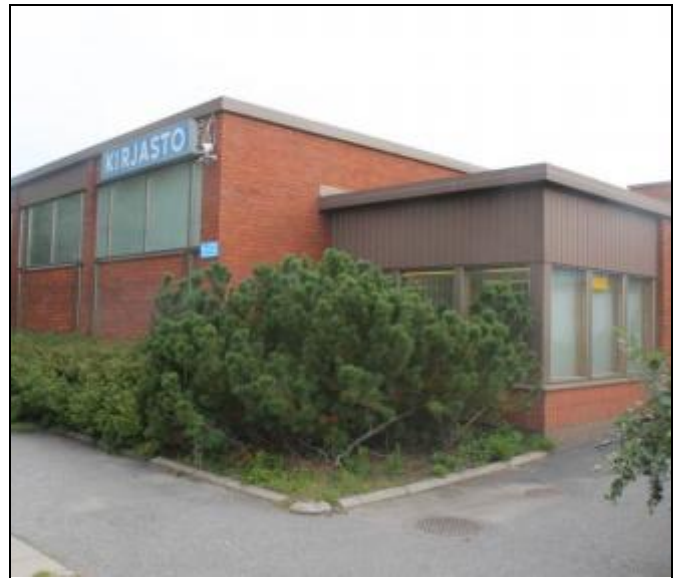
RAK-kuva 4. Länsipuolen piha-alueella kulkuväylät on asfaltoitu. Seinien läheisyydessä on istutusalueita.

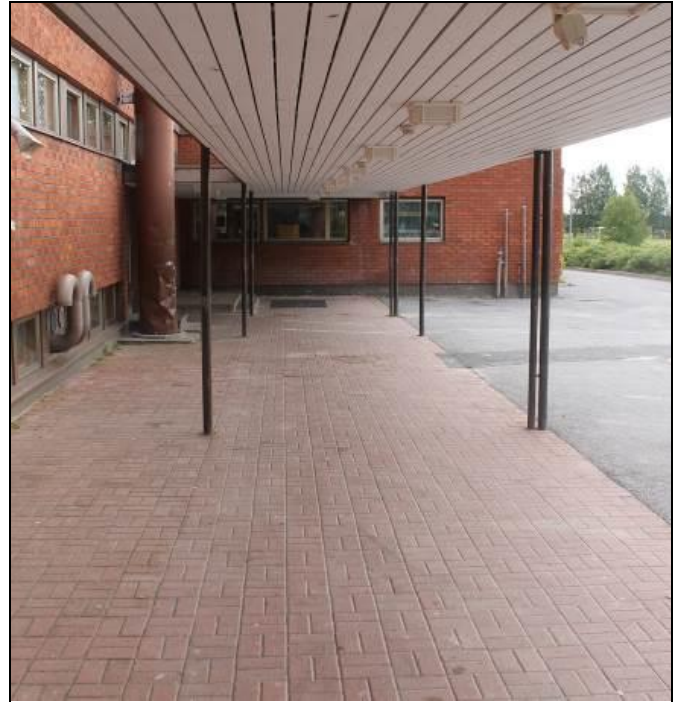
RAK-kuva 6. Koulun etelänpuolen piha-alueella katoksen kohdalla. Alue on sidekiveyspinnoitettu

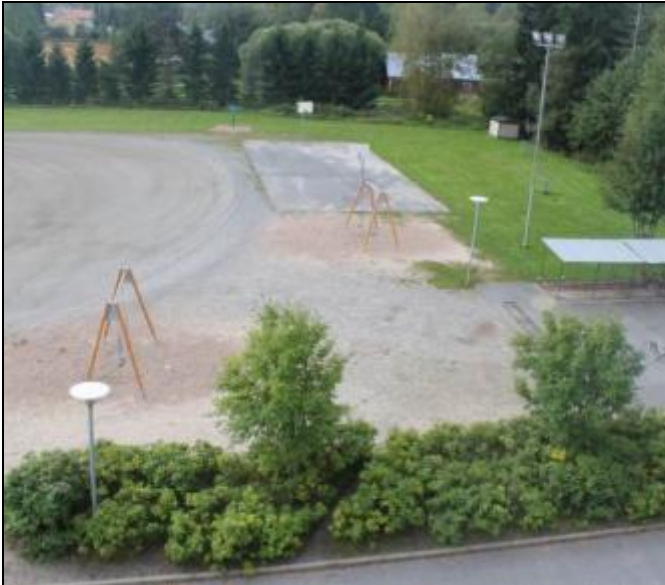
RAK-kuva 13. Etelänpuoleisen piha-alueen kenttävarusteita; mm. puukeinut, koripallokenttä varusteineen

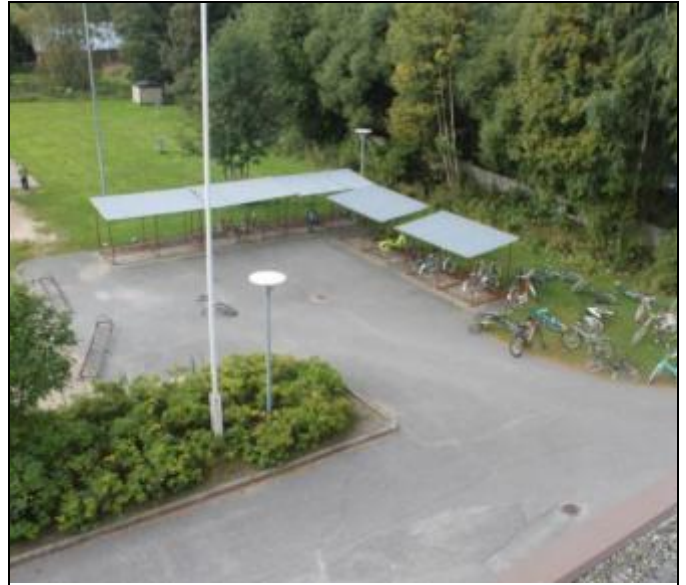
RAK-kuva 14. Etelänpuoleisen piha-alueen polkupyöräkatokset, lipputanko

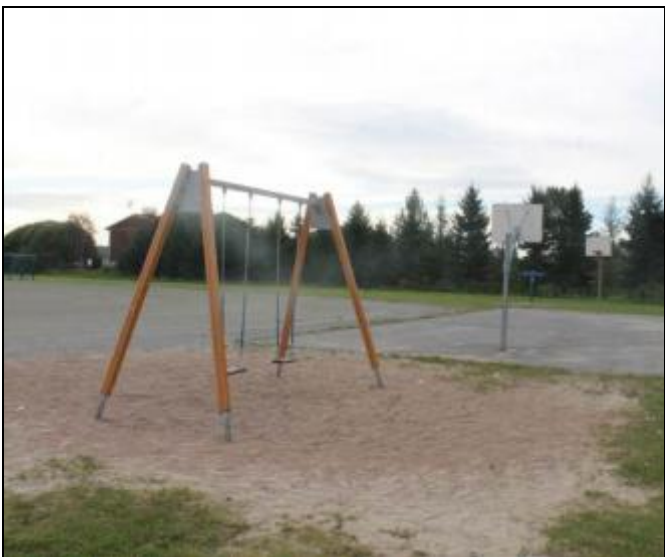
RAK-kuva 15. Etelänpuoleisen piha-alueen kenttävarusteita; mm. puukeinut, koripallokenttä varusteineen

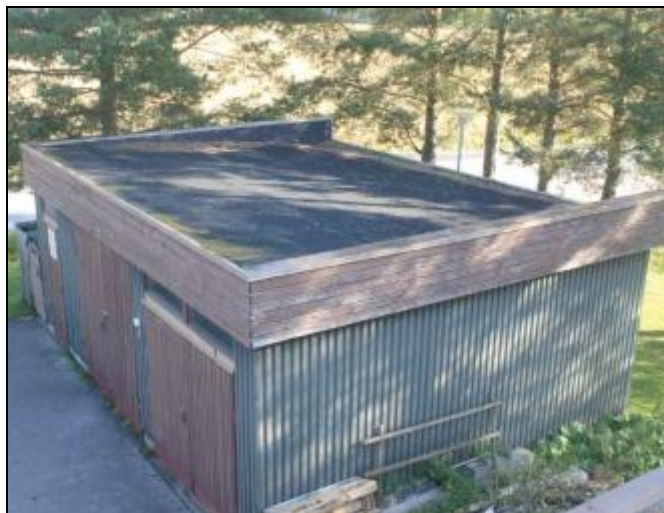
Tontin koiliskulmalla sijaitsee kylmä varastokatos. Katos on puurunkorakenteinen ja ulkopinnoiltaan profiilipeltiverhoiltu. Katoksessa on pulpettikatto ja vesikatteena on kermikate. Katoksen ovet on paneeloituja puuvia. Varastokatos on huonokuntoinen. Profiilipeltiverhouksissa on mekaanisia vaurioita, katoksen puuosissa on maalipintojen ja puuosien vaurioita. Vesikatteessa on vuotoalueita räystääreunan läheisyydessä (RAK-kuvat 18 ja 19).

RAK-kuva 18. Tontin koiliskulmalla sijaitseva puu/peltirakenteinen varastokatos.

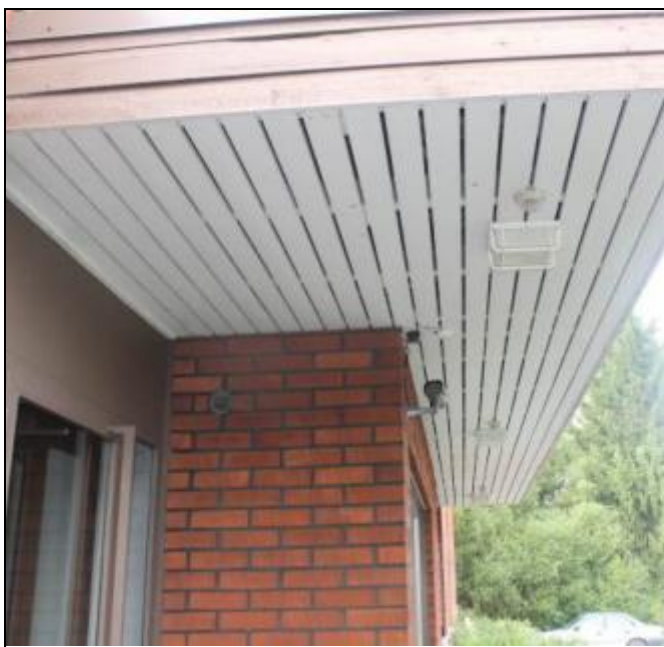
Kirjasto-osan pohjoispuolella sisäänkäynnin yhteydessä on rakennusrungosta kannateltu katos. Katoksen alapinnat ja otsat on puuverhoiltu, puuosat on maalattu. Vesikatteena on bitumi- tai kumibitumikermi ja kattovesien poistot tapahtuvat ulosheittolotokan avulla maanpinnalle (RAK-kuva 20)

RAK-kuva 20 Kirjaston pohjoispuolen sisäänkäyntikatoslipa

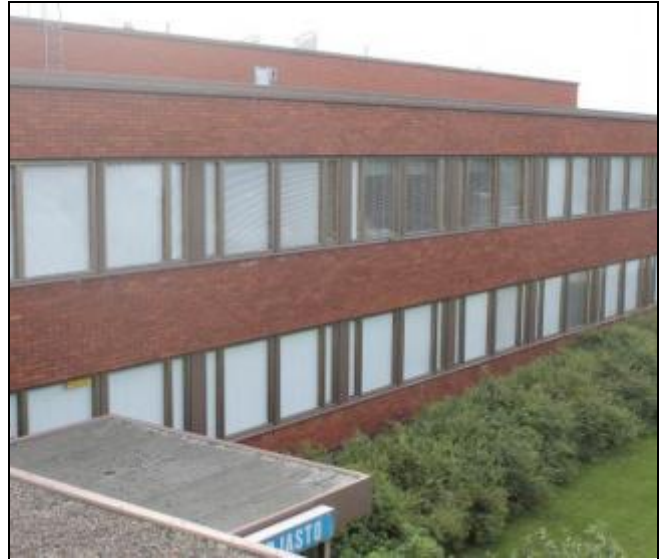
RAK-kuva 30. Kouluosan julkisivuja länsipuolen alueella.

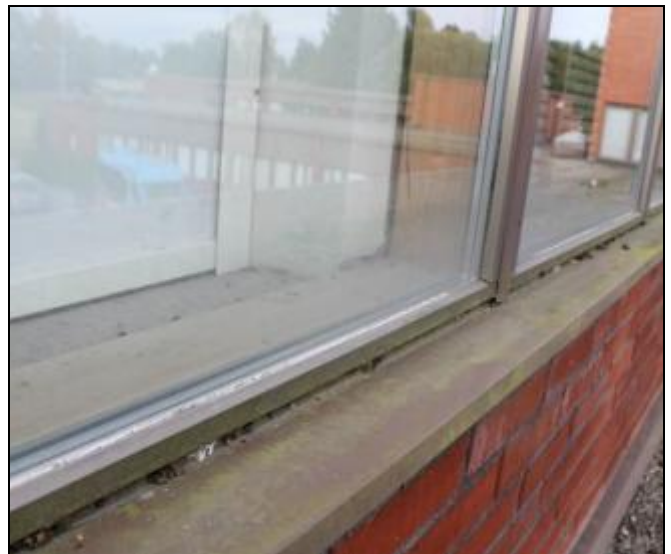
RAK-kuva 40. Yleiskuva liikuntasalin yläosan kiinteistä lämpölasielementein varustetuista ikkunoista.

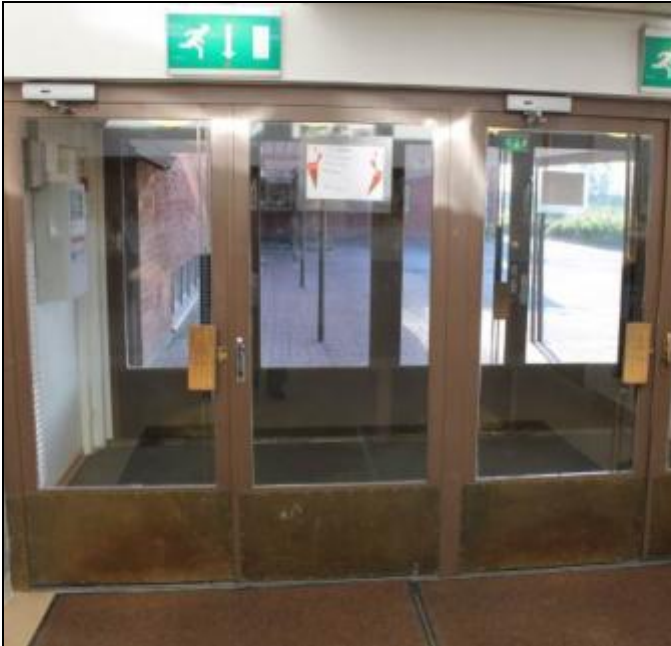
RAK-kuva 41. Yleiskuva koulun pääsisäänkäynnin metalliprofiilirakenteisista ulko – ja tuulikaappiovista.

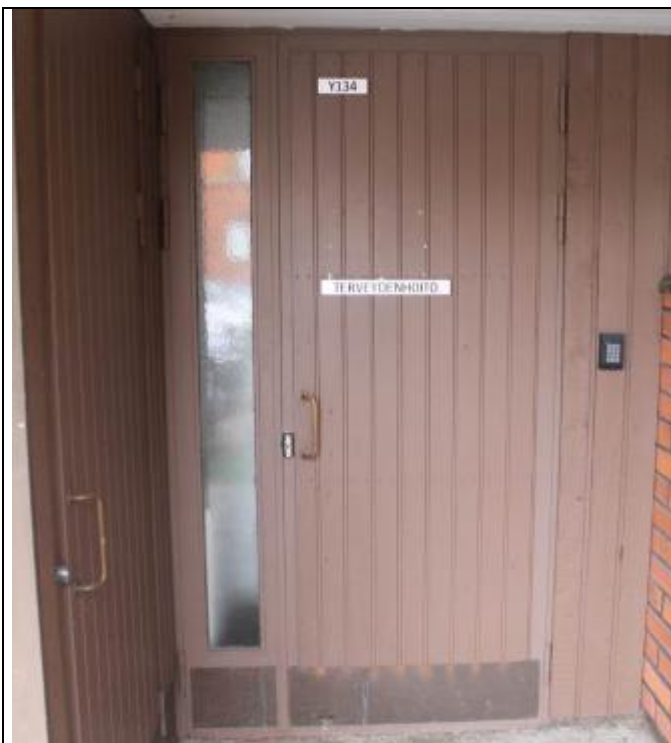
RAK-kuva 43. Yleiskuva entisen asunnon metalliprofiilirakenteisesta, puupaneloidusta ulko-ovesta.

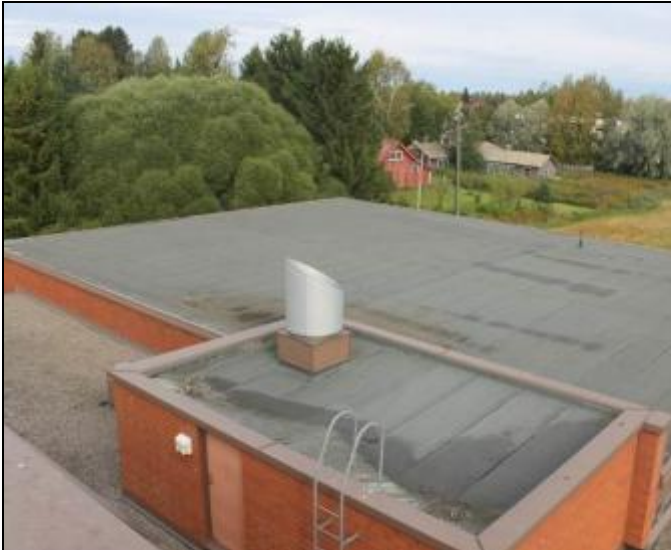
RAK-kuva Kirjasto-osan vesikattoja
49.

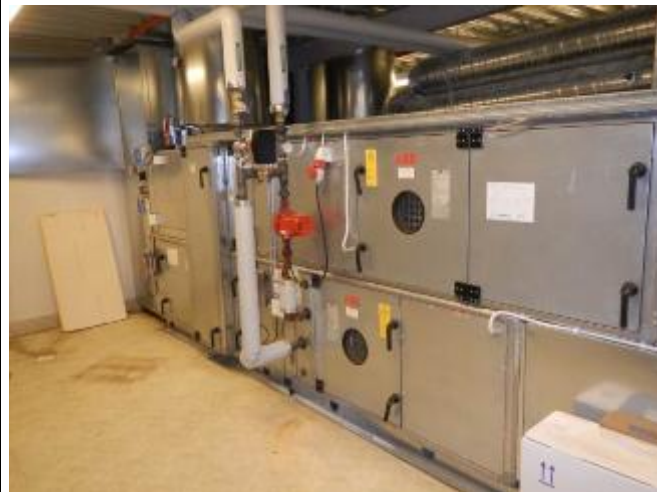
LVI-kuva 14. Yleiskuva kouluosan ilmanvaihtokonehuoneen laitteista.

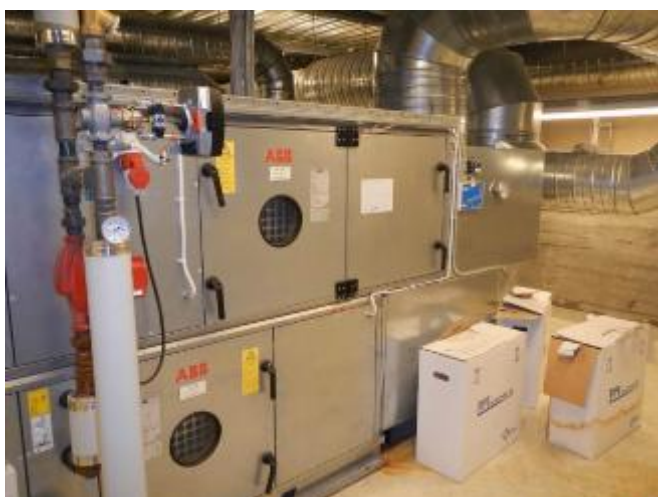
LVI-kuva 15. Yleiskuva kouluosan ilmanvaihtokonehuoneen laitteista.

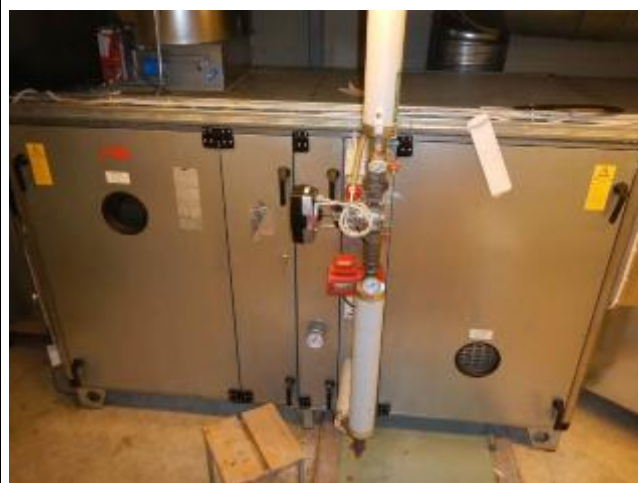
LVI-kuva 16. Yleiskuva kirjasto-osan ilmanvaihtokonehuoneen laitteista.

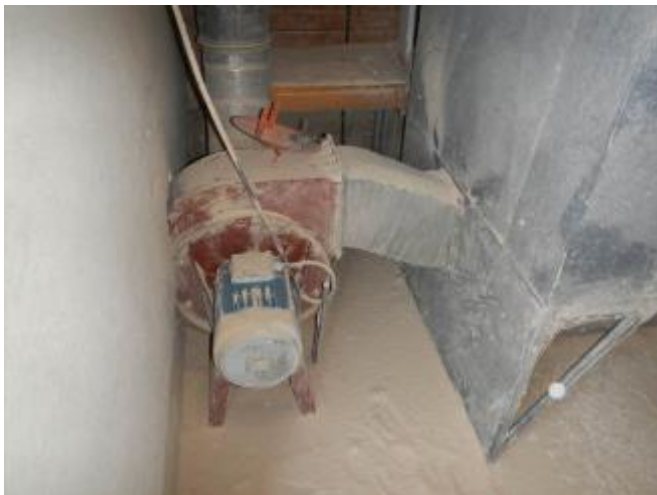
LVI-kuva 23. Yleiskuva purunpoistojärjestelmän laitteista.

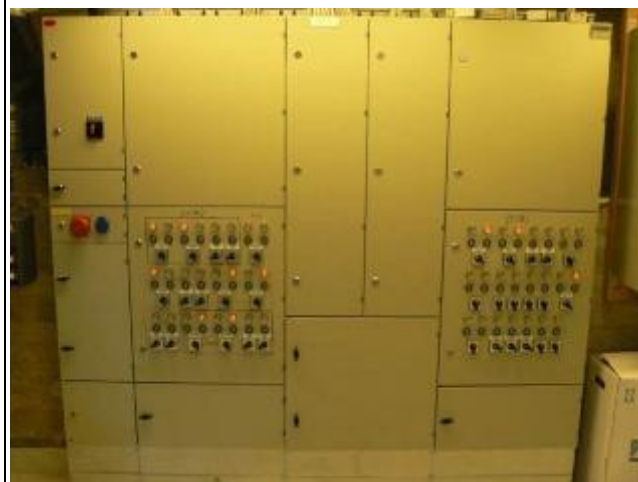
S-kuva 6. Yleiskuva iv-konehuoneen ryhmäkeskuksesta.

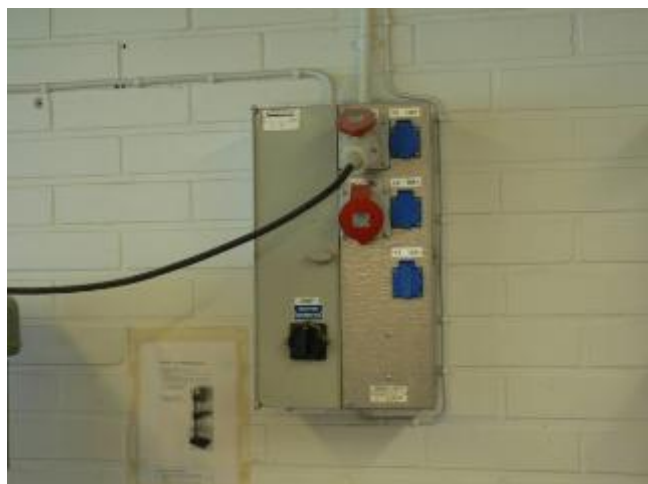
S-kuva 7. Yleiskuva teknisen työn luokan työpaikkakeskuksesta.

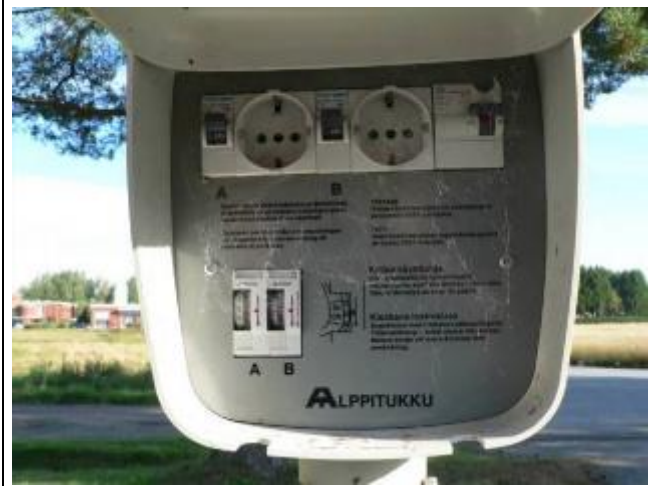
S-kuva 16. Yleiskuva autolämmityspistorasias-
ta.

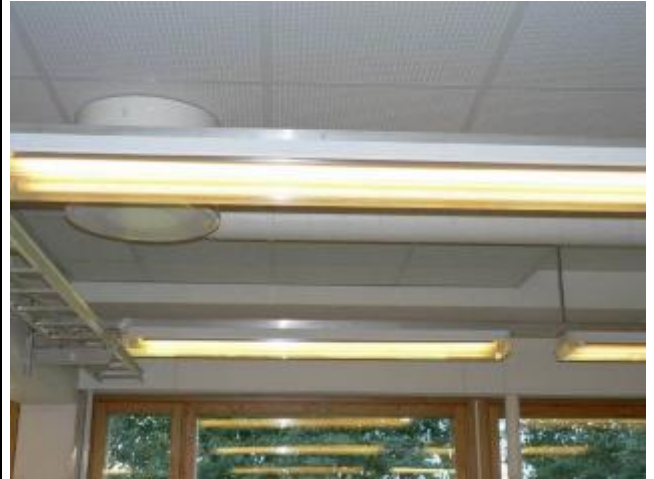
S-kuva 18. Yleiskuva teknisen työn luokan valaisimista.

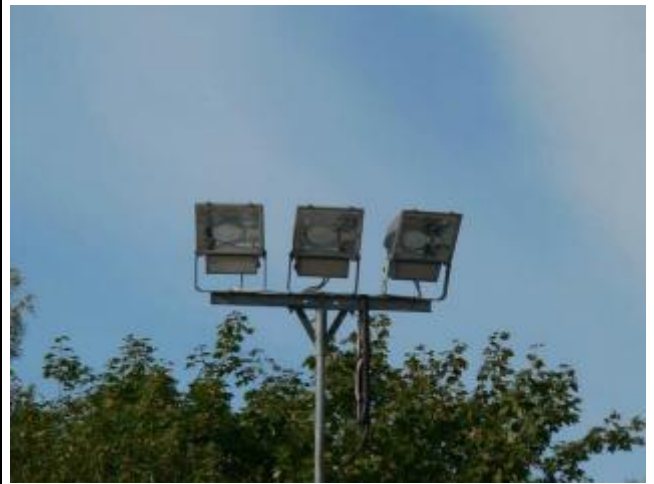
S-kuva 20. Yleiskuva urheilukentän valonheittämisestä.

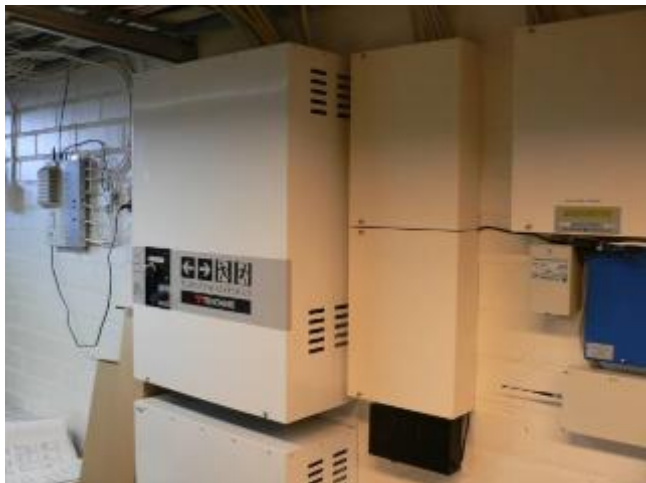
Turvavalaistuskeskus on asennettu pääkeskushuoneeseen (S-kuva 21). Keskuksen akusto on asennettu erilliseen akkukoteloon turvavalaistuskeskuksen alapuolelle. Merkki- ja turvalaisimet ovat 230 V jännitteellä toimivia pienoisoistoelamppuvälilamppeita.

S-kuva 21. Yleiskuva turvavalaistuskeskuksesta.

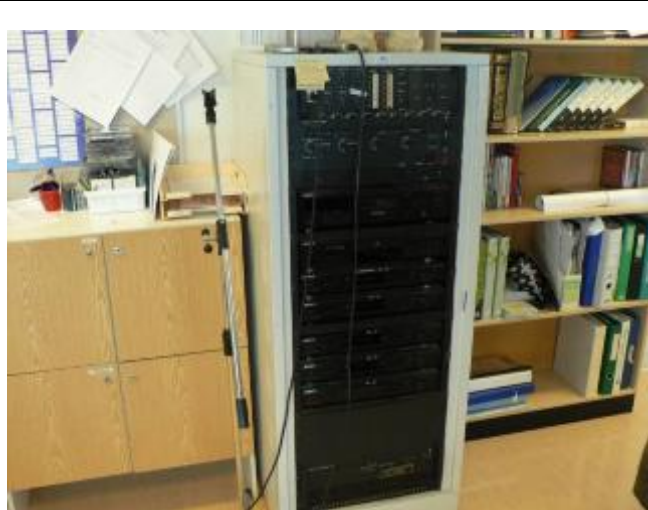
Rakennukseen on asennettu äänentoisto- ja kuulutusjärjestelmä, jonka päävahvistinkeskus sijaitsee opettajien huoneessa (S-kuva 25). Osa kaiuttimista on varustettu voimakkuudensäätimillä ja osaa kaiuttimia ohjataan erillisellä voimakkuudensäätimellä. Kuulutustilanteita varten voimakkuudensäätimissä on pakkokuulutusreleet, jotka ohittavat säätimiin asetellun voimakkuuden.

S-kuva 25. Yleiskuva äänentoisto- ja kuulutusjärjestelmän vahvistinkeskuksesta.

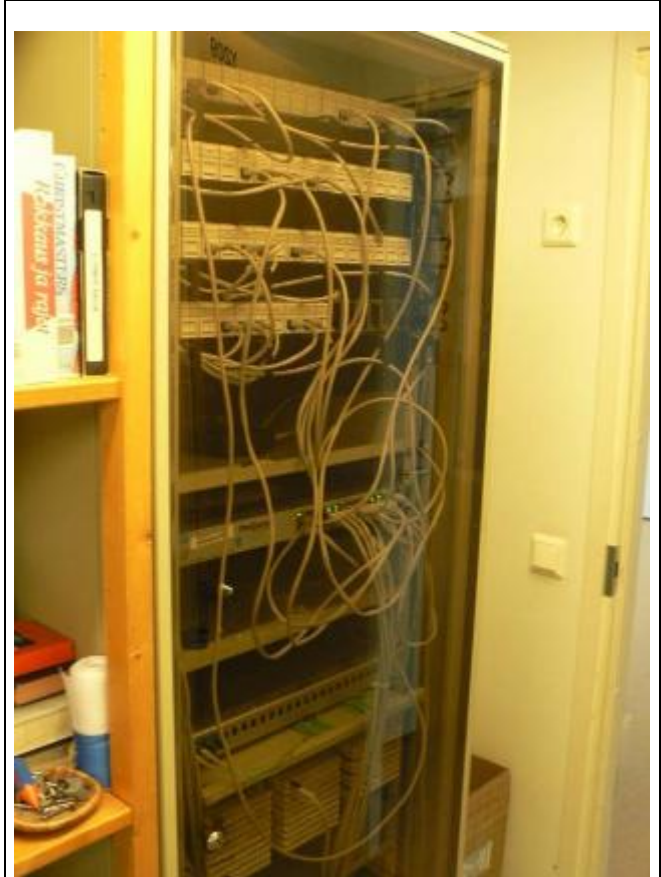
Rakennuksessa on vuonna 2002 asennettu yleiskaapelointijärjestelmä, jonka talojakamo sijaitsee kirjastossa (S-kuva 26). Alijakamot on asennettu B-osan 1. ja 2. kerrokseen. Järjestelmä on liitetty kaupungintalon verkkoon kuitu- ja kuparikaapeleilla. Rakennuksen eri tiloissa sijaitsevat RJ45-rasiat on kaapeloitu CAT 5E-luokan kaapeleilla jakamoihin.

S-kuva 26. Yleiskuva talojakamosta.

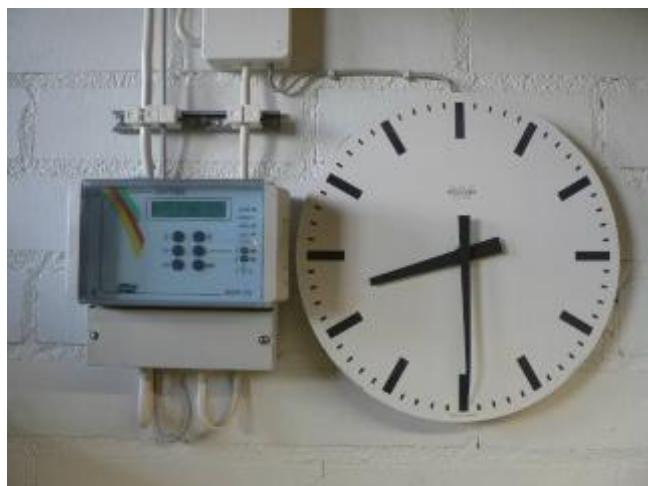
Rakennuksen pääkeskushuoneeseen on asennettu ajannäyttöjärjestelmän pääkello (S-kuva 27). Sivukellot on asennettu luokkahuoneisiin, käytäville ja ulkoseinille. Kenttäkäynnin aikana kellot olivat oikeassa ajassa.

S-kuva 27. Yleiskuva pääkellosta.

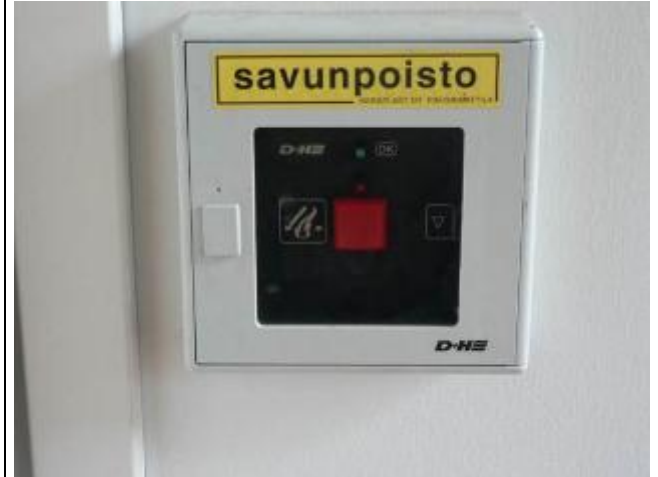
Rakennuksen vesikatolle on asennettu savunpoistoikkuna jota ohjataan jakelukeittiön tuulikaapissa sijaitsevasta avauspainikkeesta (S-kuva 30). Savunpoistokeskus on asennettu huoltomiehen varastoon.

S-kuva 30. Savunpoistoikkunan avauspainike.
