# **Laajennusosa (v. 2001), Suomen Yrittäjäopisto**

Kauppatie 109, 62200 Kauhava

Rakenne- ja kosteustekninen kuntotutkimus  
12.2.2021

Työnro 31 4384.60

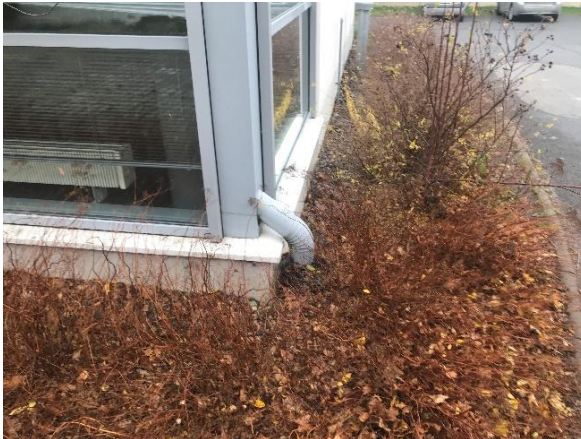
**Kuva 18**

Lasisiipirakennuksen sokkelin vierustalla on osin pensasistutuksia. Sokkeli on yleisilmeeltään siisti.

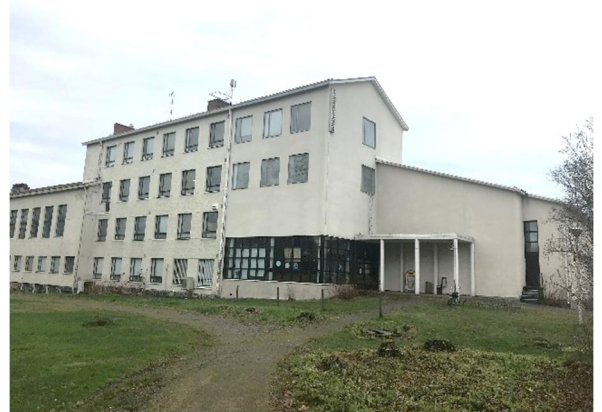
**Kuva 19**

Kadun puoleisen laajennusosan sokkelia vasten on nurmimaa.

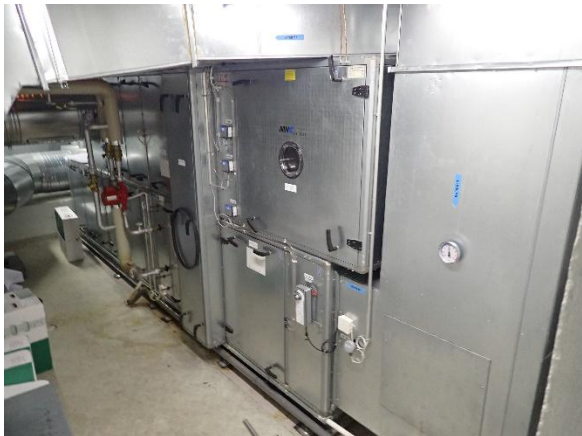
Tarkastuksen yhteydessä havaittiin myös, että raitisilman sälepelti ei sulkeudu tiiviisti koneen sammutuksessa. Tuloilmakammion äänenvaimentimissa havaittiin kanavaliitosten kohdalla suojaamatonta mineraalivillaa.

Kone oli tarkastettaessa tyydyttävässä kunnossa. Koneen sisälle suodatinkammioiden pohjalle, raitisilmakammioon sekä äänenvaimentimien pintaan on kertynyt likaa. Huoltojen yhteydessä koneen puhdistamiseen tulisi kiinnittää erityistä huomiota.

**Kuva 45**  
TK1/PK1 on vuodelta 2001.

Ilmavaihtokoneessa TK1/PK1 havaittiin muutamia huoltokorjaustoimenpiteitä vaativia puutteita. Huolto- toimenpiteiden jälkeen sen kuntoluokka on hyvä. Koneen sisäpuoliseen puhtauteen tulisi huoltojen yhtey- dessä kiinnittää huomiota. Tuloilman suodatinkehyksen toiminta huono, ja se tulisi uusaa. Myös raitisilman sälepellin toiminta tulisi korjata. Nämä vauriot ovat todennäköisesti aiheutuneet ulkoilmasäleikköjen kautta kammioon tulleen lumen ja kosteuden takia. Suositellaan ulkoilmasäleikköjen varustamista lumi- siepparein. TK1:n tuloilmakammion äänenvaimentimissa havaittiin kanavaliitosten kohdalla suojaama- tonta mineraalivillaa. Kanaviston äänenvaimentimien materiaalit tulisi kartoittaa kokonaisuudessaan, ja poistaa mineraalivillaa sisältävät materiaalit, tai vaihtoehtoisesti suojata sidonta-aineella. Tämän jälkeen kanavisto tulisi nuohota kokonaisuudessaan.

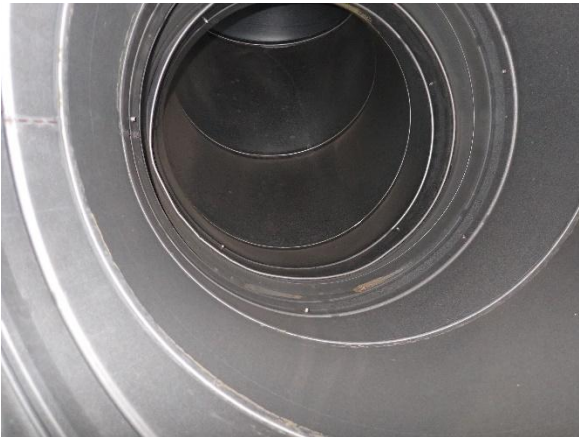
Tutkitut ilmanvaihtokoneet ja niiden tuloilmakammiot olivat tarkastettaessa melko puhtaita, eikä niiden tuloilmakanavistossa havaittu merkittäviä määriä näkyvää pölyä. Koneet ovat rakenteeltaan hyväkuntoisia ja tiiviitä, eikä merkkejä suodattimien ohivuodoista myöskään havaittu. Tuloilman päätelaitteita tarkastettiin otantana ilmamäärämittausten yhteydessä. Niissä havaittiin hieman siitepölyä, mikä on merkki mahdollisesta aiemmasta suodatuksen ohivuodosta.

**Kuva 55**  
Tuloilman runkokanava IV-koneen TK2/PK2 palvelualueella. Ei merkittävää pölykertymää.
