## **KORTESJÄRVI VIRASTOTALO**

**Jääkärintie 80, Kortesjärvi**

**KUNTOARVIO 13.07.2009**

**työ n:o 31 4384.4**

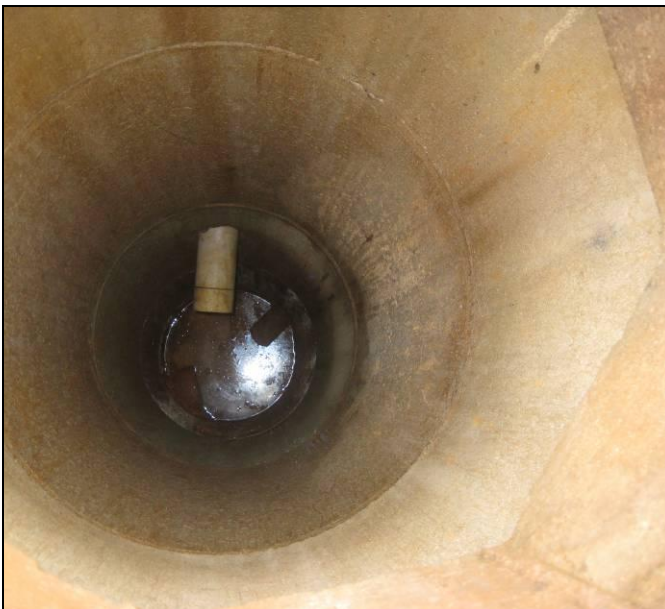
RAK-kuva 7 Salaojakaivo

Rakennuksen ympärillä olevien salaojien toiminta vaikuttaa puutteelliselta huomioiden kellarikerroksen kosteustilanne. Salaojien korkeusasema ja toiminta tulee tarkastaa. Kellaritilan rakenteiden toiminnan takaamiseksi on varauduttava salaojien uudistamiseen. Samassa yhteydessä suositellaan toteutettavaksi perusmuurin ulkopuolinen vedeneristys. Pts:ään on huomioitu salaojituksen uusimiskustannus 1- 3 vuoden kuluessa sekä uusinnasta aiheutuvat rakennuksen rakennuksen vierustan pintarakennetyöt (asfaltti- ja viheraluekunnostus).

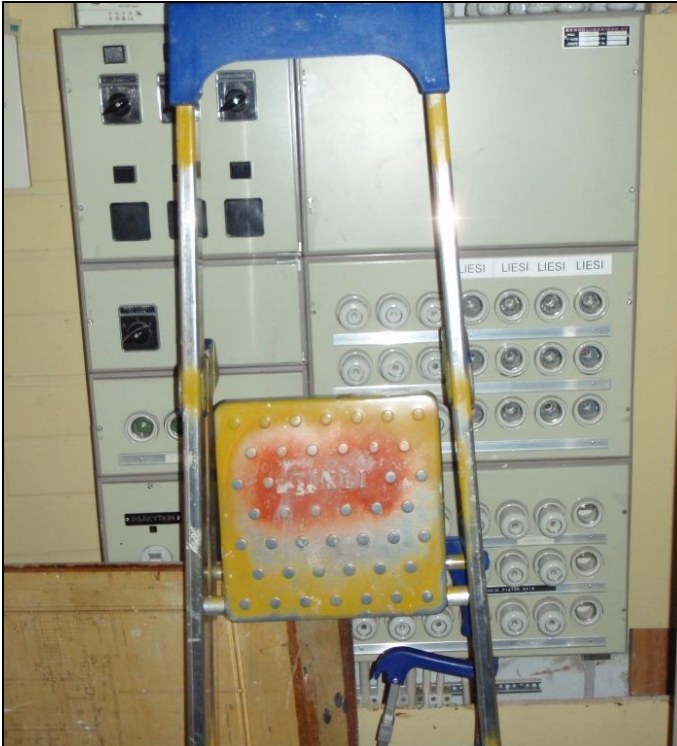
S-kuva 6 Yleiskuva liiketilan keskuksesta.

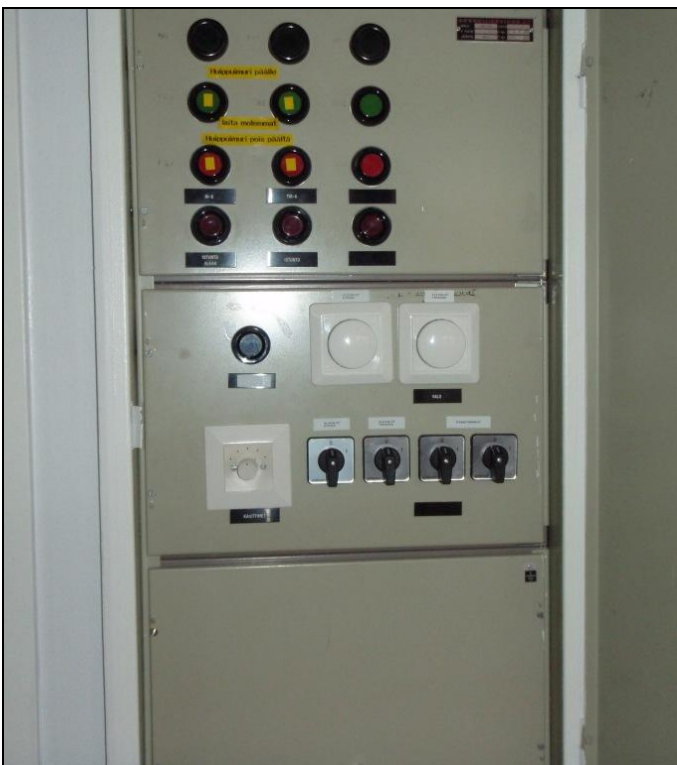
S-kuva 8 Yleiskuva kokoussalin ohjauskeskuksesta

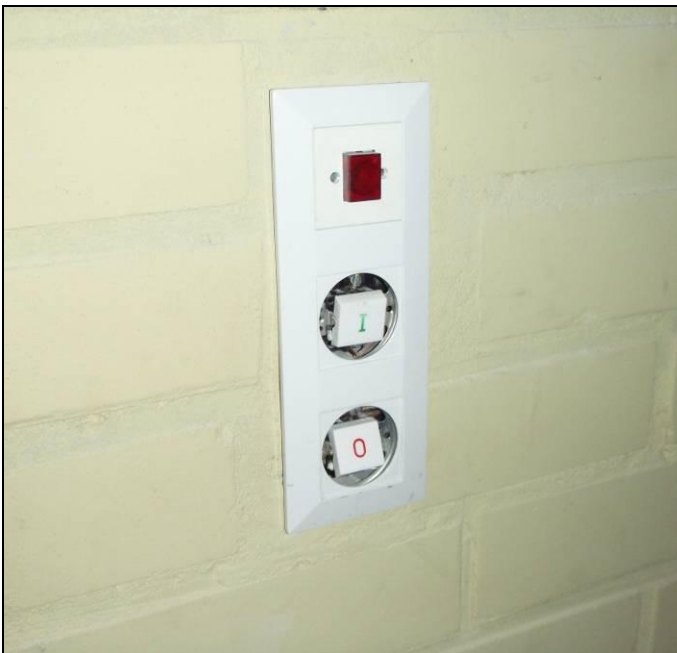
S-kuva 12 Kytkimien puuttuvat keskiölevyt tulee asentaa.

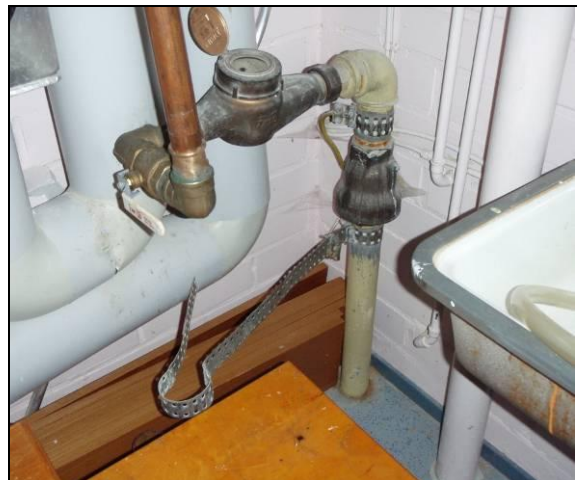
S-kuva 13 Vesimittarin putkistoyhdistys on puutteellinen ja se tulee korjata

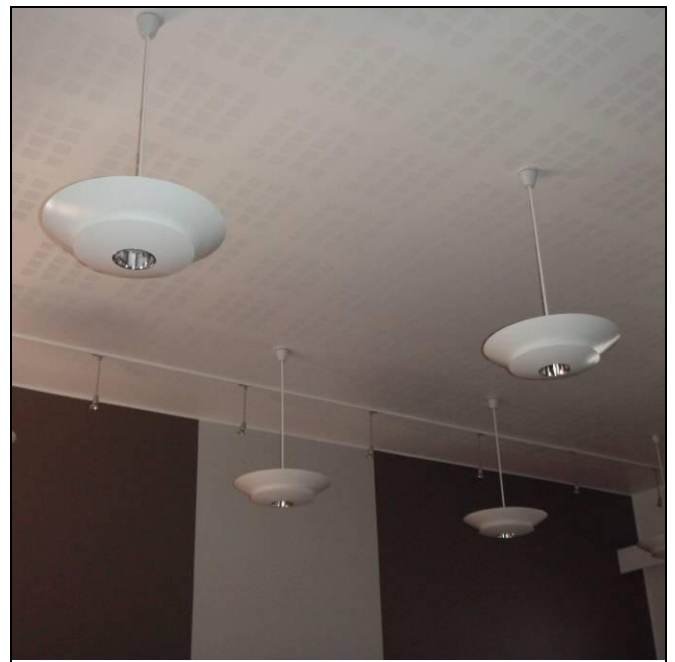
S-kuva 17 Yleiskuva kokoushuoneen valaistuksesta.

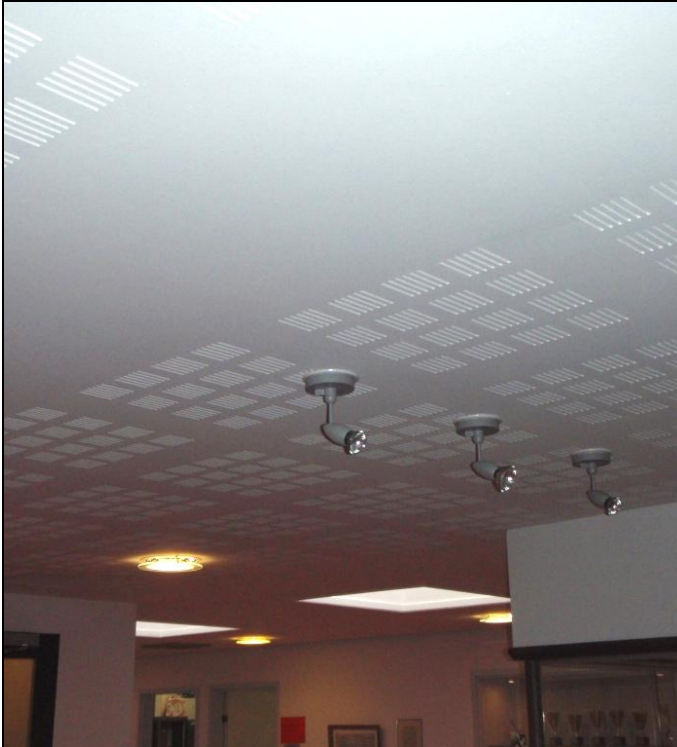
S-kuva 18 Yleiskuva 2.kerroksen aulatilasta ja valaistuksesta.

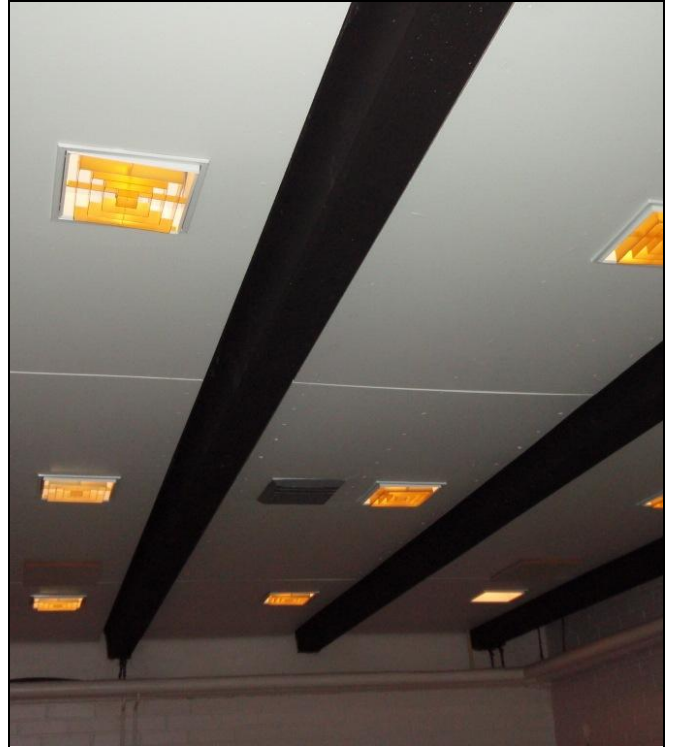
S-kuva 19 Yleiskuva nuorisotilan valaistuksesta.

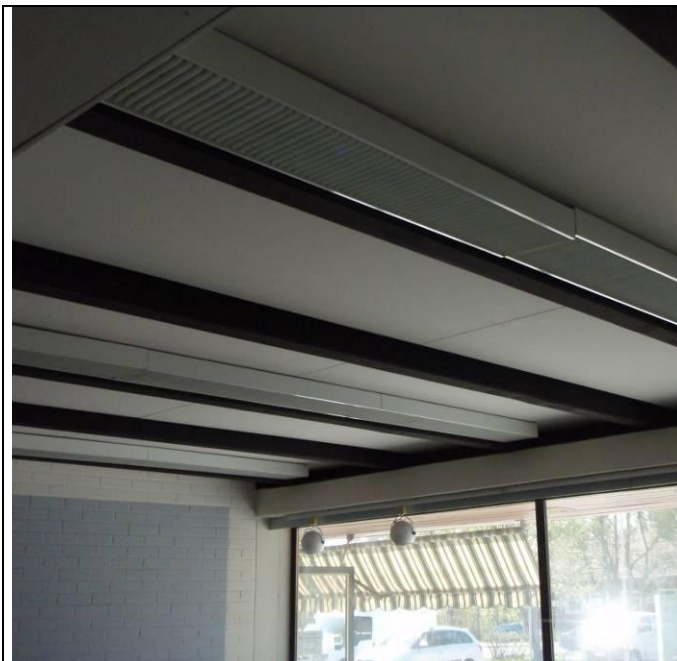
S-kuva 20 Yleiskuva liiketilan valaistuksesta.
